REKONSTRUKCE TRAŽOVÉHO ÚSEKU
VLKOV U TIŠNOVA - KŘIŽANOV (MIMO)

SO 05-19-23

TÚ Vlkov u Tišnova - Křižanov, Most v km 60,835

STAVEBNĚTECHNICKÝ PRŮZKUM

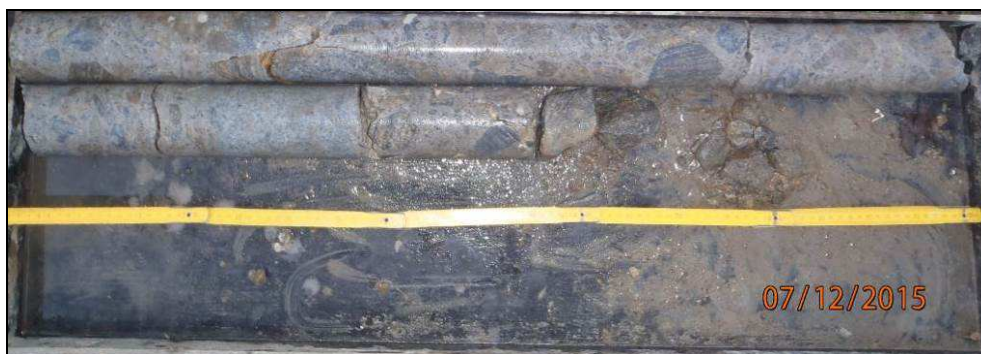
Beton - nehomogenní, pevný, s dostatečným obsahem pojiva, šedý, hrubozrnný, lokálně nepravidelně pórovitý

Poznámka : rub opěry zastižen v hloubce cca 1,60 m

Obr. č. 1 - diagnostický vrt V1.

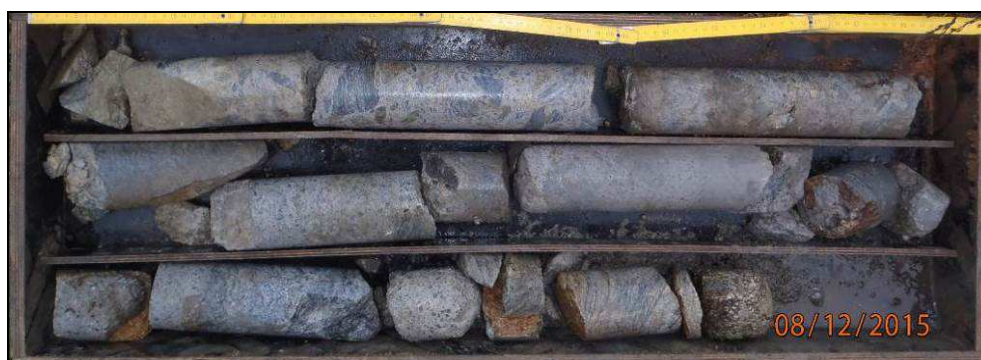
Beton - nehomogenní, pevný, s dostatečným obsahem pojiva, šedý, hrubozrnný, lokálně nepravidelně pórovitý

Poznámka : základová spára zastižena v hloubce cca 2,45 m

Obr. č. 2 - diagnostický vrt Š1.

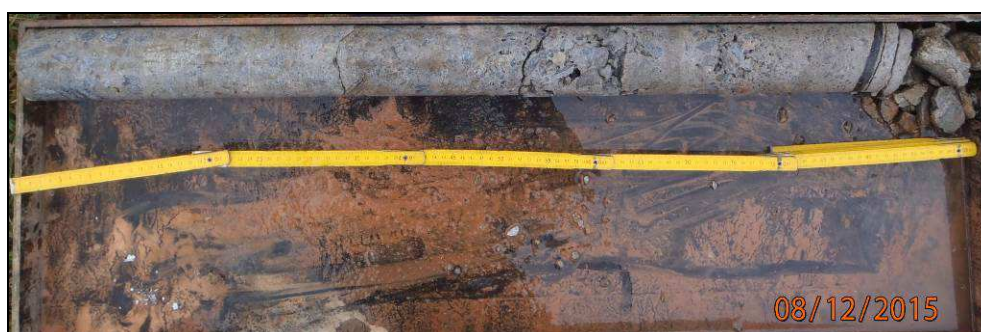
Beton - nehomogenní, pevný, s dostatečným obsahem pojiva, šedý, hrubozrný, lokálně pórovitý, ojediněle mezerovitý a nedostatečně hutněnýkamenivo: drcené, o velikosti do cca 4 cmvýnos: v podobě kusů jader dl. 30-60 cm, výnos 100%

Hydroizolace - asfaltová, tl. cca 10 mm

Obr. č. 3 - diagnostický vrt K1.

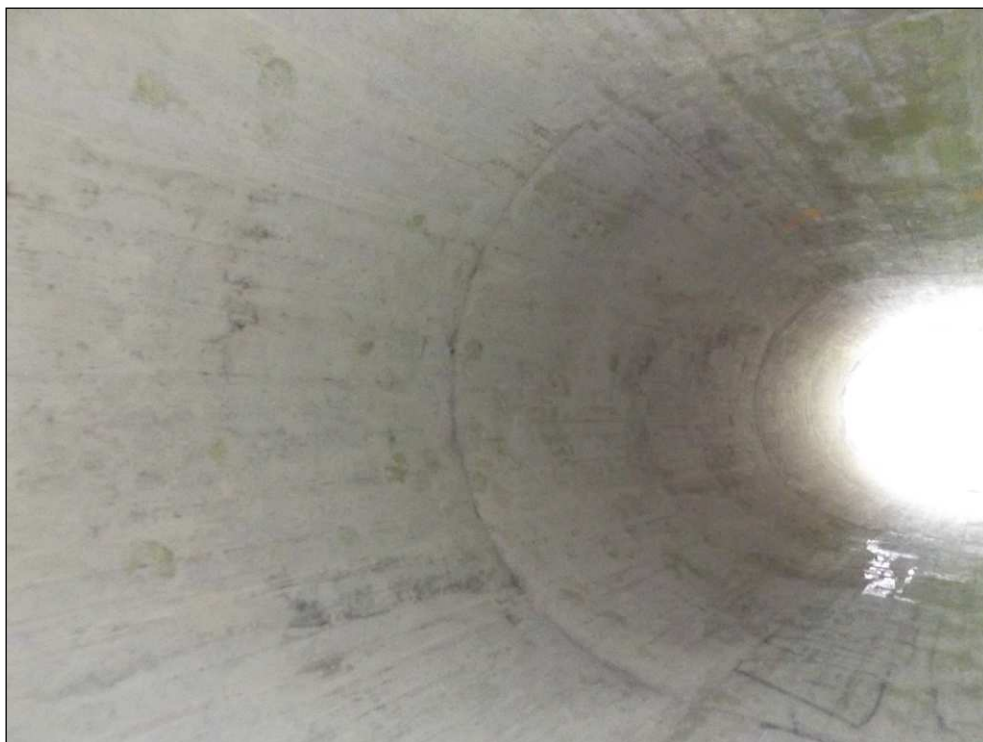
Stavebnětechnický průzkum byl zaměřen na NK a SS opěry Vlkov - viz cíl průzkumu uvedený v kapitole č. 1. Průzkum lze rozdělit na následující tematické okruhy:	
a) vizuální prohlídka b) diagnostické jádrové vrty	c) pevnost betonu
a) vizuální prohlídka V rámci vizuální prohlídky a při dokumentaci vrtných prací bylo souhrnně zjištěno: <ul style="list-style-type: none"> - jedná se o stávající jednoplošný most přes účelovou komunikaci rozdělený dilatačními spárami na tři dílčí dilatační části - schéma objektu je uvedeno v příloze za textem zprávy Nosná konstrukce (NK): <ul style="list-style-type: none"> - NK tvoří klenba z prostého, monolitického betonu. Klenba je v jejích čelech chráněna kamenným zdivem (obkladem). Kameny jsou tvrdé a zdravé kvádry granitoidů. Spárování je pevné, zdravé a bez poruch. - beton klenby je na povrchu opatřen cementovou omítkou tl. cca 1-2 mm, která je na

cca 10 % plochy opadaná. Beton je v líci pevný, bez viditelných poruch a opadů. Pouze v místech dilatačních spár je křehký, bez viditelných průsaků vody.

- průsaky vody skrze beton klenby jsou ojediněle patrné pouze za oběma čely NK, v místech styku kamenného obkladu s betonem NK
- vnitřní beton NK je, na základě makroskopického popisu vrtu K1, nehomogenní, pevný, pórovitý, ojediněle mezerovitý a nedostatečně hutněný
- diagnostickým vrtem K1 byla na rubu klenby ověřena hydroizolace

Obr. č. 6 - pohled na nosnou konstrukci - klenbu objektu.

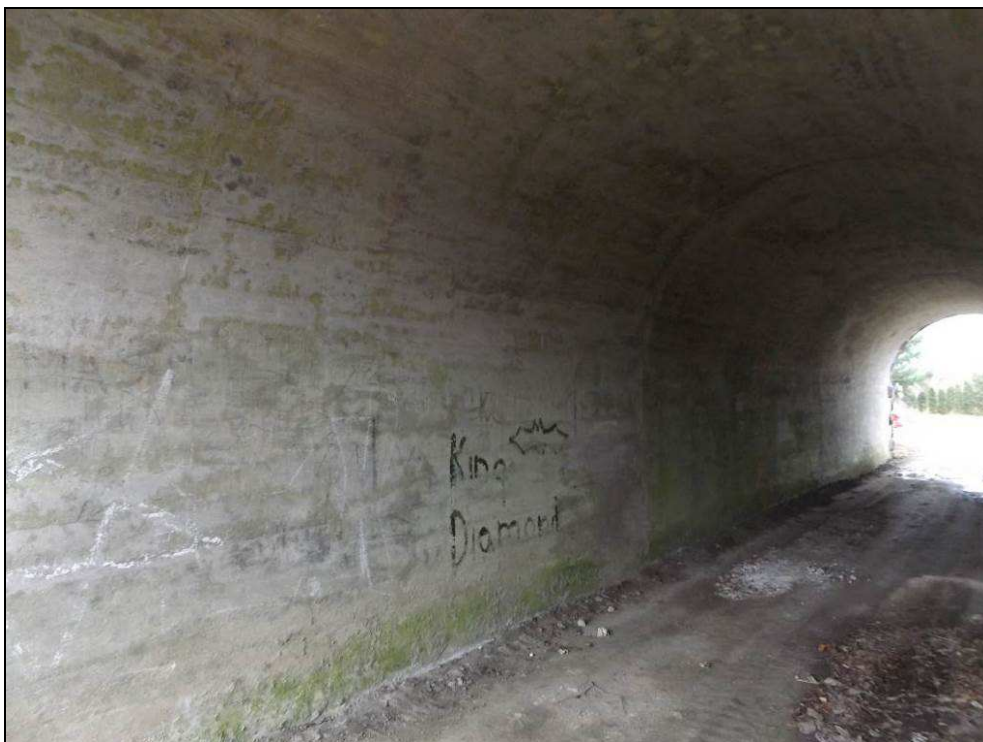
- SS obou opěr je provedena z prostého monolitického betonu. Nároží opěr je kryto kamenným zdivem (obkladem). Kameny jsou tvrdé, zdravé kvádry granitoidů. Spárování je pevné, zdravé a bez poruch.

- beton je v líci opatřen cementovou omítkou tl. cca 1-2 mm, je pevný a bez viditelných poruch a opadů
- vnitřní beton SS opěry Vlkov je, na základě makroskopického popisu vrtů V1 a Š1, nehomogenní, pevný a nepravidelně pórovitý

Obr. č. 7 - pohled na opěru Vlkov.

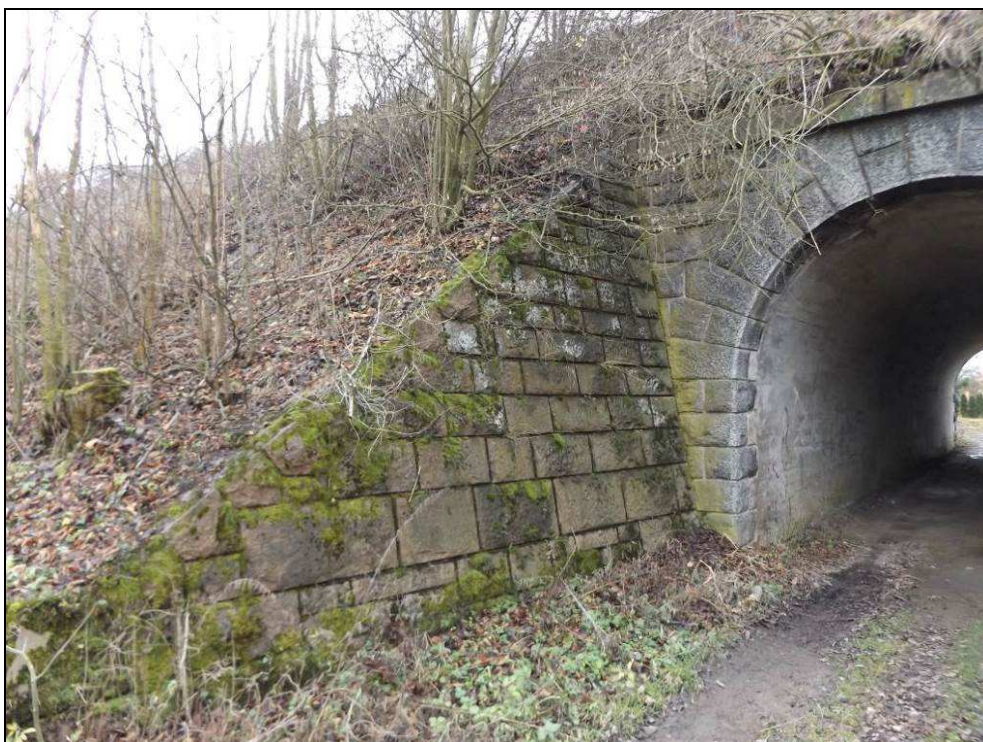
- křídla jsou šikmá, provedena z kamenného zdiva, které je v líci řádkové. Kameny jsou tvrdé a zdravé kvádry granitoidů. Spárování je pevné, zdravé a bez poruch. Nelze vyloučit, že křídla objektu jsou provedena z betonu a kamenné zdivo plní funkci obkladu.

Obr. č. 8 - pohled na pravé křídlo objektu Vlkov.

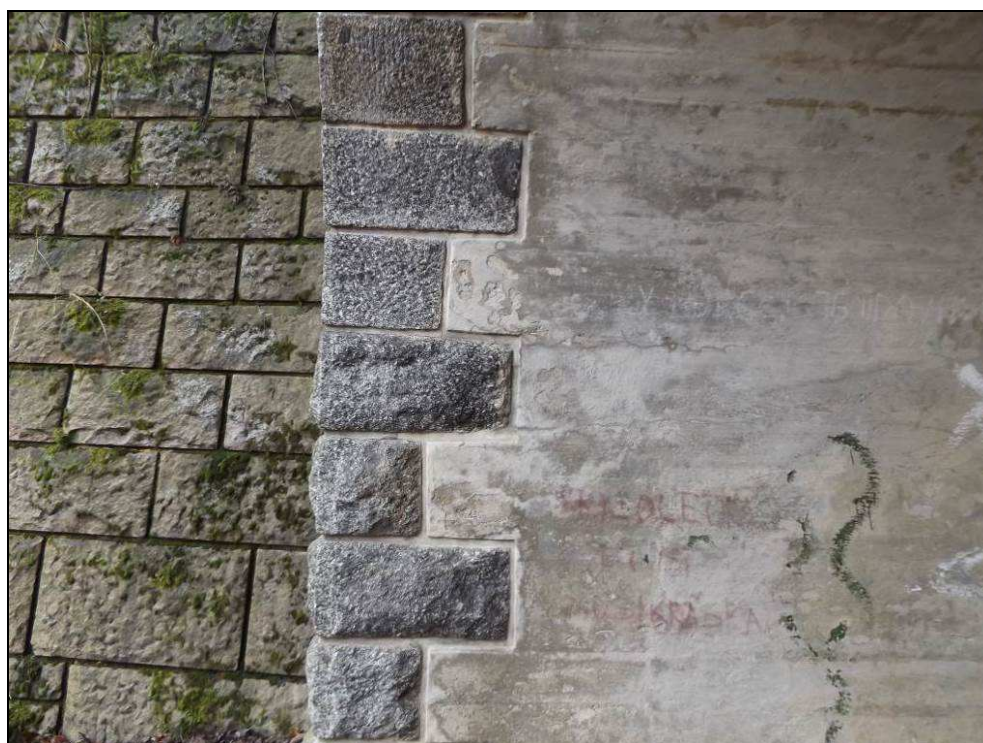
Obr. č. 9 - pohled na kamenný obklad na nároží vybrané opěry.
