**SO 04-29-01**  
**Dvoukolejný tunel Blanenský č. 3 s e. č. 207**

**GEOTECHNICKÝ A STAVEBNĚTECHNICKÝ PRŮZKUM**

Název zakázky objednatele : Brno Maloměřice - Adamov, BC

Předmět plnění : Geotechnický a stavebnětechnický průzkum tunelu č. 3 v traťovém úseku Brno Maloměřice - Adamov, ověření horninového prostředí za ostěním, ověření technického stavu a materiálové skladby ostění, ověření pevnosti zdících prvků, zdokumentování míst průsaků vody do tunelu

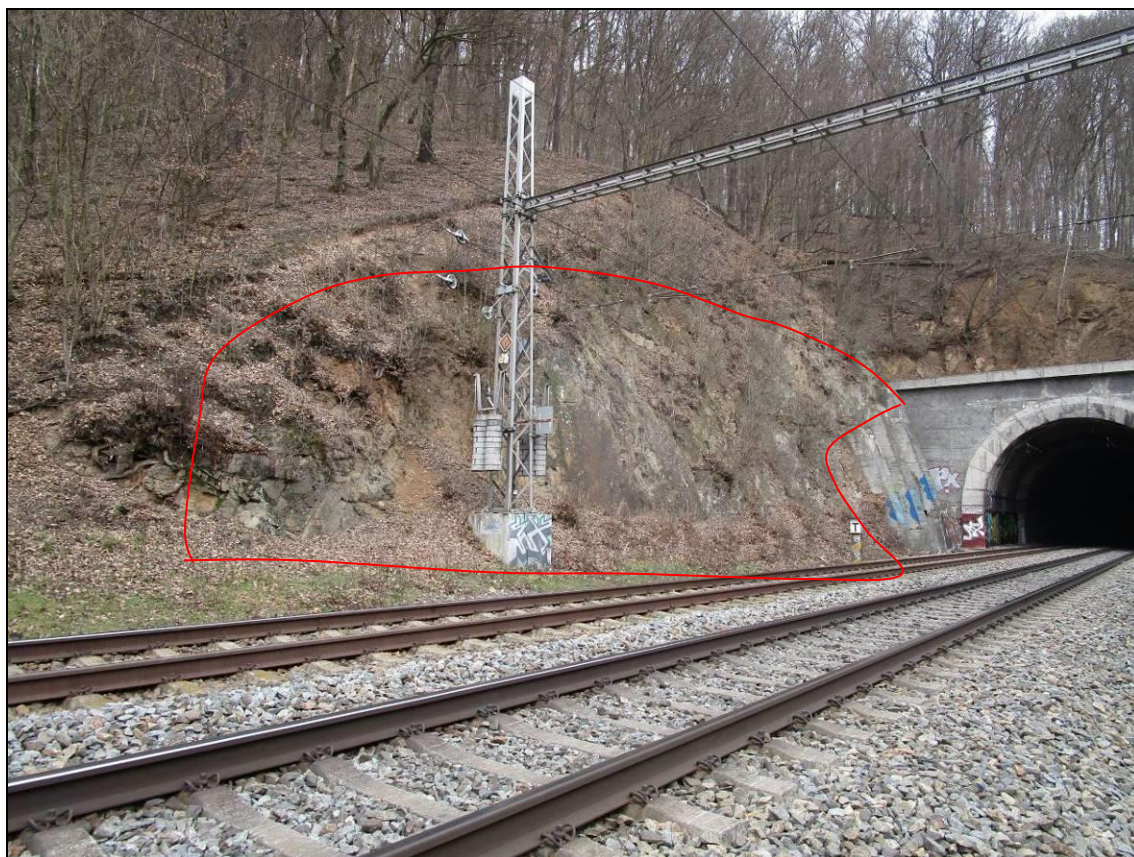
Výška skalního svahu narůstá ve směru staničení až za vjezdový portál do výšky 12 m. Délka stěny je cca 40 m. U vjezdového portálu je skalní stěna zajištěna betonovými opěrnými žebry, líc výrubu v prostoru mezi žebry je opatřeny stříkaným betonem. Generelní sklon skalní stěny je 65-70°. Skalní svah je budován granodioritem v líci navětralém až mírně zvětralém, blokovitě odlučném. Pevností odpovídá horninám třídy R3-R2 (dle ČSN 73 6133).

**obr. č. 19** Skalní svah odřezu v předportálové části vjezdového portálu km cca 167,572-167,612, červenou čarou je označena část skalní stěny, kterou bude vhodné zakrýt ochrannou sítí

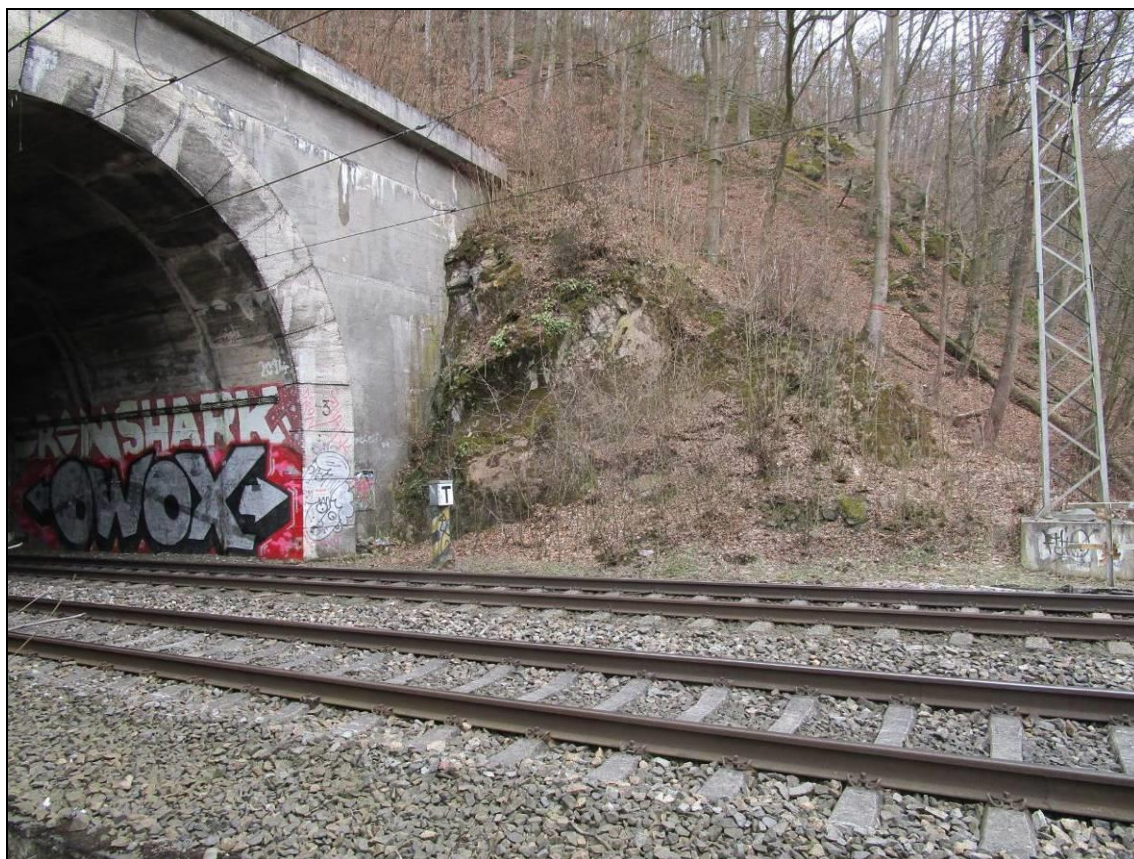
**obr. č. 20** Skalní stěna odřezu vlevo v předportálové části výjezdového portálu km cca 167,888-167,893

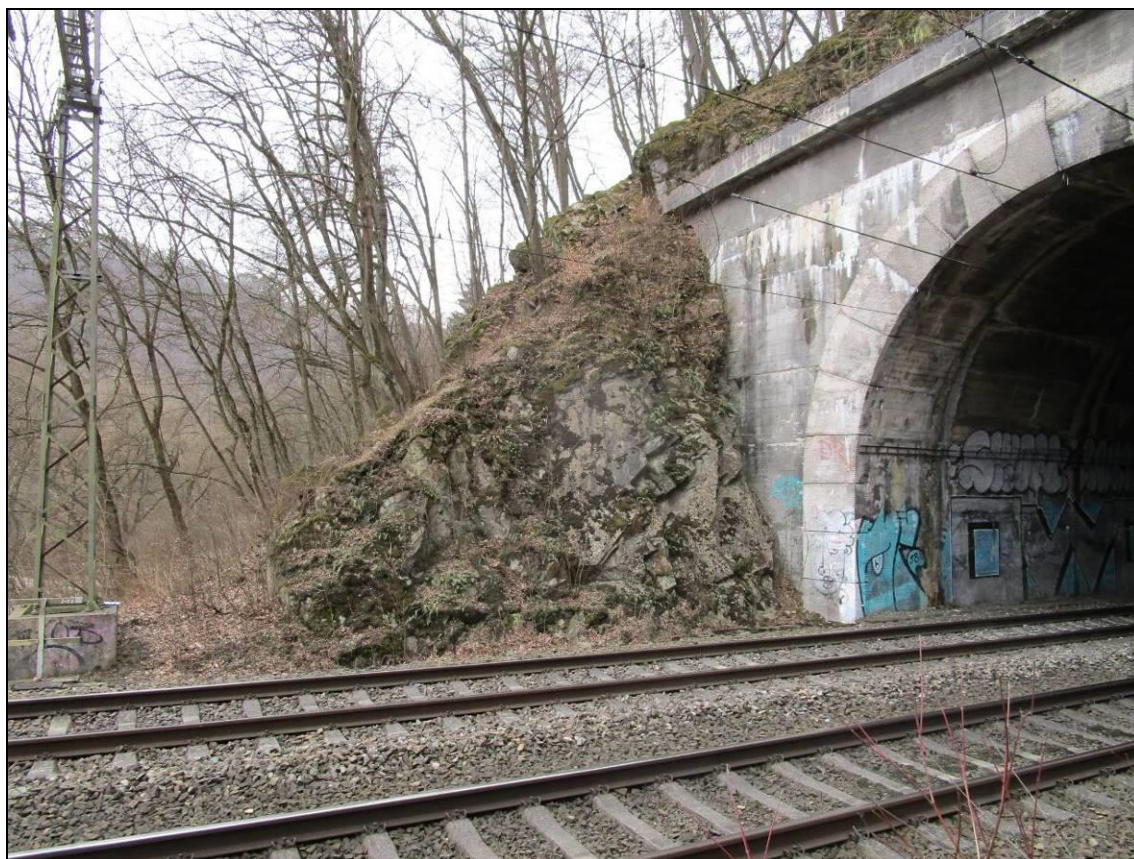
**obr. č. 21** Skalní stěna odřezu vpravo v předportálové části výjezdového portálu km cca 167,888-167,893

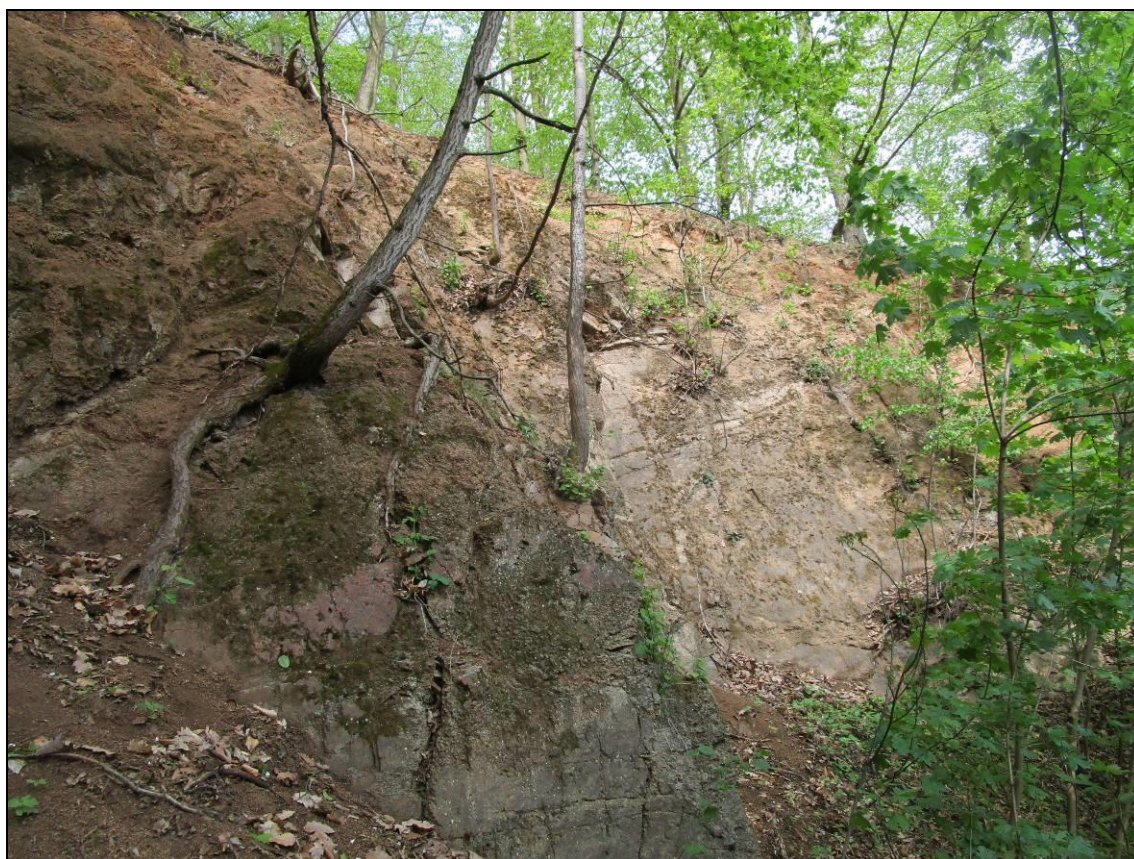
Projevy nestability: V místě, kde stěna není zakrytá může docházet k opadávání úlomků do prostoru koleje č. 2. hlavně z horních partií stěny, kde je skalní masív rozvolněnější a zvětřalejší.

**obr. č. 22** Skalní stěna za vjezdovým portálem tvořená granodioritem mírně zvětralým v horní části a na puklinách silně zvětralým až zcela zvětralým

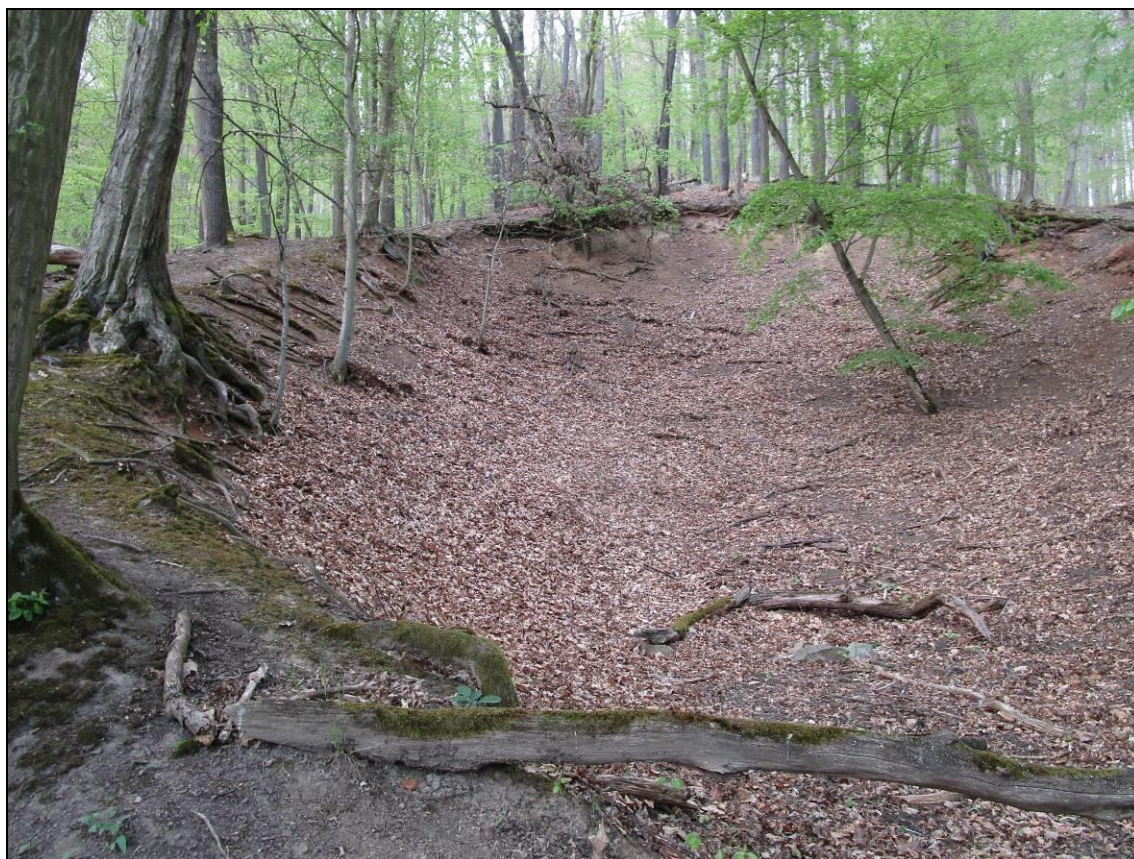
V km cca 167,655 se na povrchu terénu v nadloží tunelu nachází terénní oválná deprese o délce cca 20 a šířce 15 m (vzniklá pravděpodobně selskou těžbou). Touto sníženinou (prakticky bez možnosti odtoku) může docházet k infiltraci dešťových a sněhových srážek do horninového masívu, výška nadloží tunelu je zde jen 15 m.

**obr. č. 23** Terénní deprese oválného tvaru v km cca 167,655, vzniklá pravděpodobně selskou těžbou písčitých zvětralin

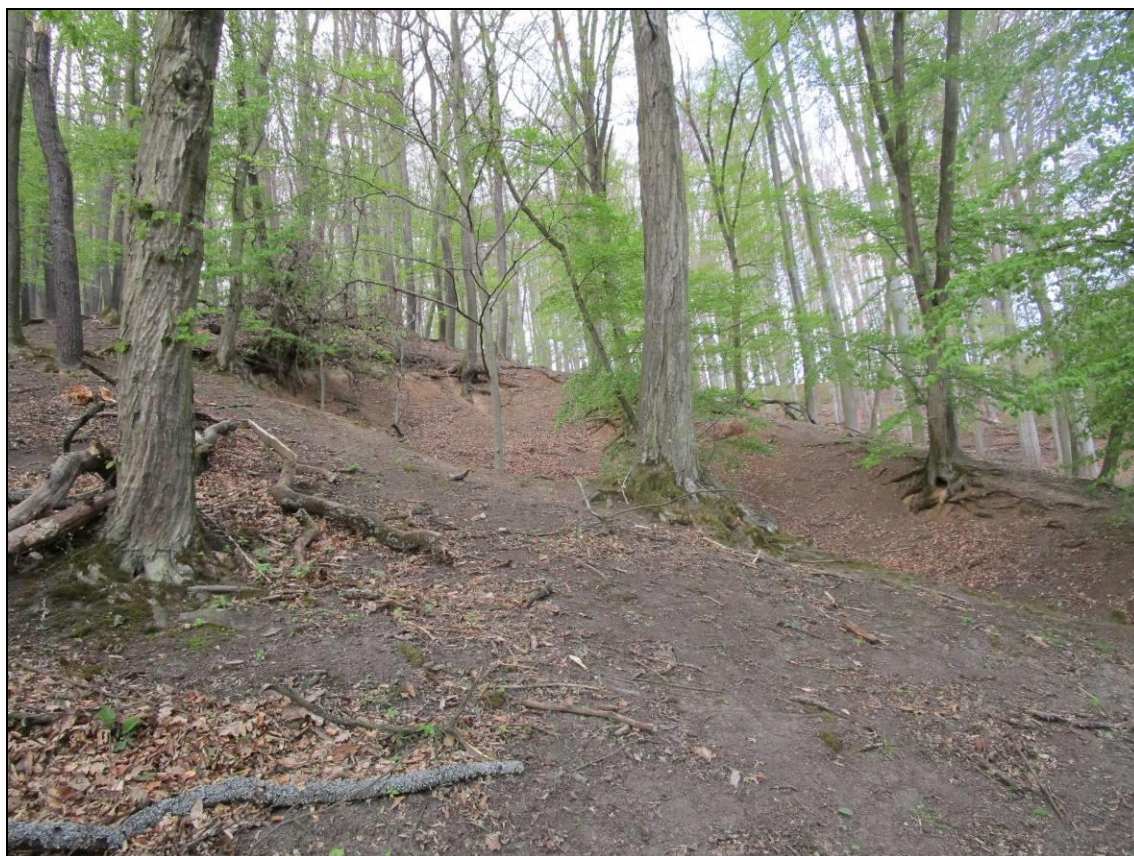
**obr. č. 24** Terénní deprese v km 167,655 - pohled v podélném směru tunelu

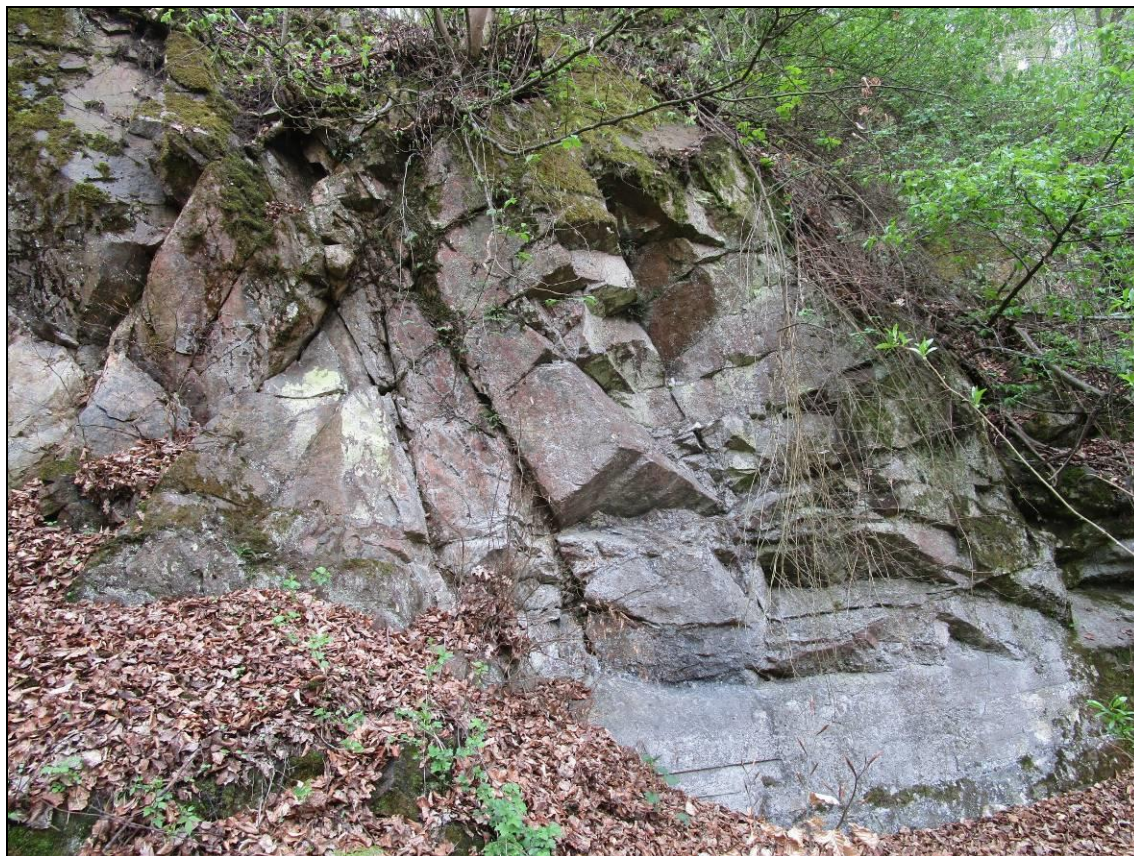
**obr. č. 25** Skalní stěna za výjezdovým portálem, hornina je blokovitě odlučná se střední hustotou diskontinuit - 600 mm

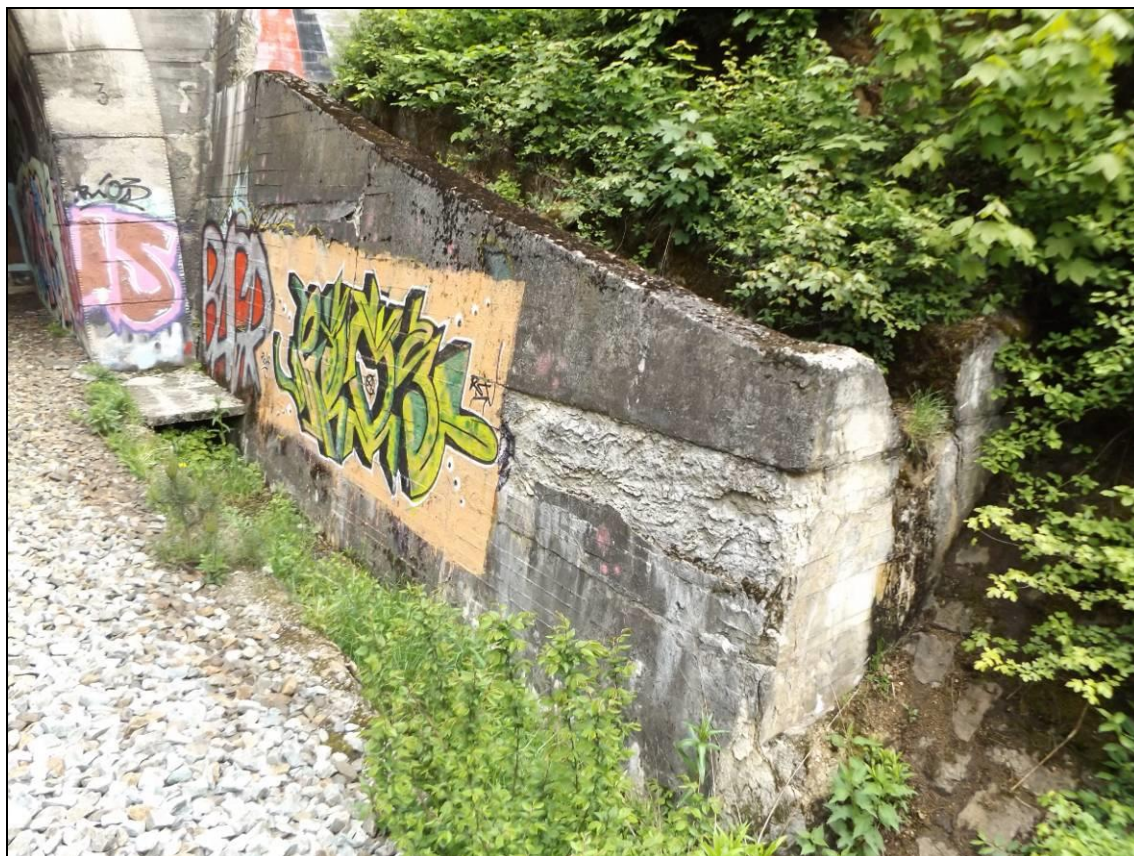
- pravé křídlo portálu je kolmé s vrchním úklonem směrem od portálu, koruna křídla je z prostého betonu, který je silně degradovaný s opady do hloubky až 5 cm. Lícová část křídla je z prostého betonu, který je pevný, lokálně degradovaný do hloubky 5-10 cm. V koruně zdi vede odvodňovací žlab. Dno žlabu je porostlé drobnou vegetací.

Obr. č. 27 – pohled na pravé křídlo vjezdového portálu

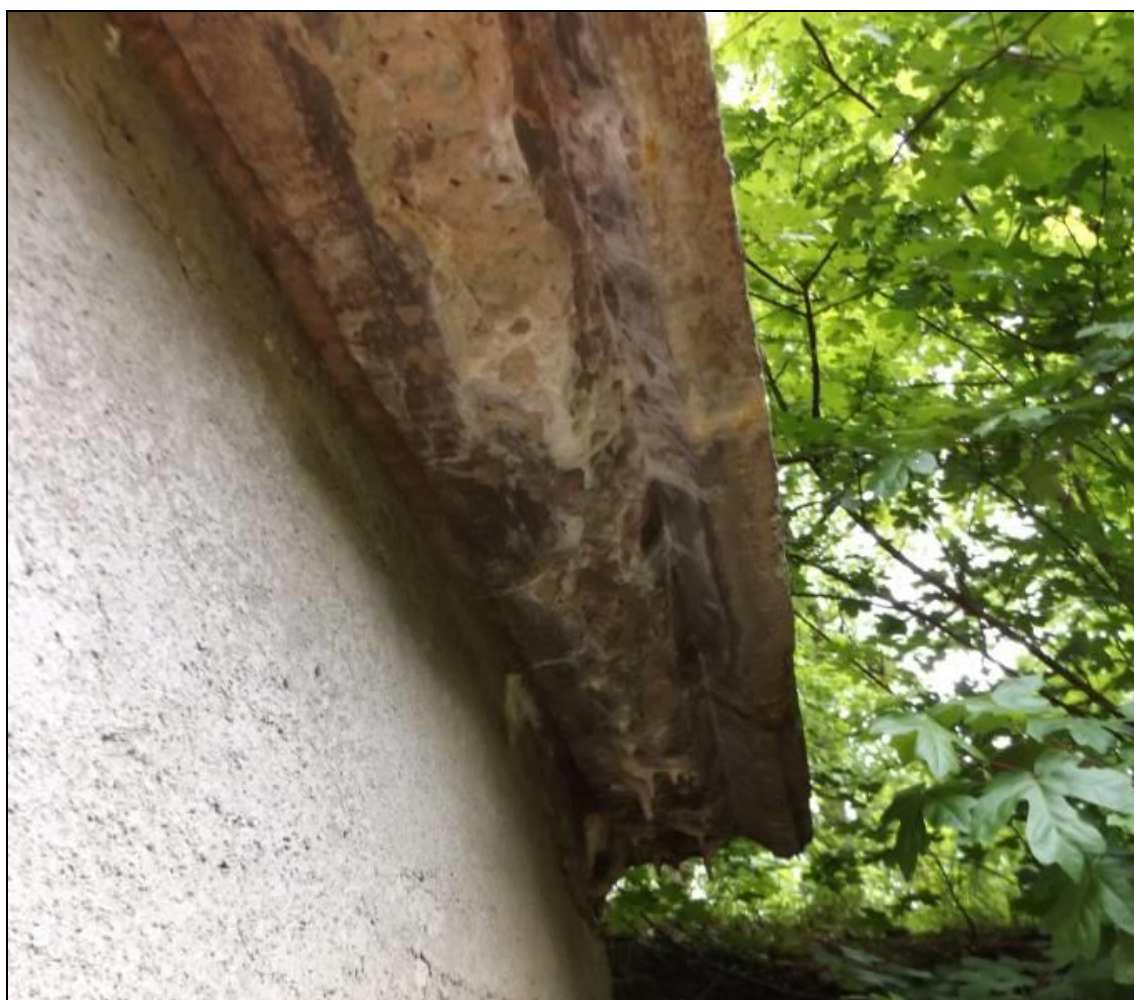
- závěrná zeď portálu vyvýšená nad tunelovou troubu je tvořena vyztuženým monolitickým betonem. Povrch koruny této zdi je tvořen betonovými deskami, které jsou opatřeny tzv. pemrlovanou omítkou (teraco), na povrchu desek se vyskytují všesměrné vlasové trhliny, cca 20% desek římsy je odděleno od podkladu.

Obr. č. 28 – pohled zespod na římsu závěrné zdi, beton degradovaný vlivem povětrnostních změn

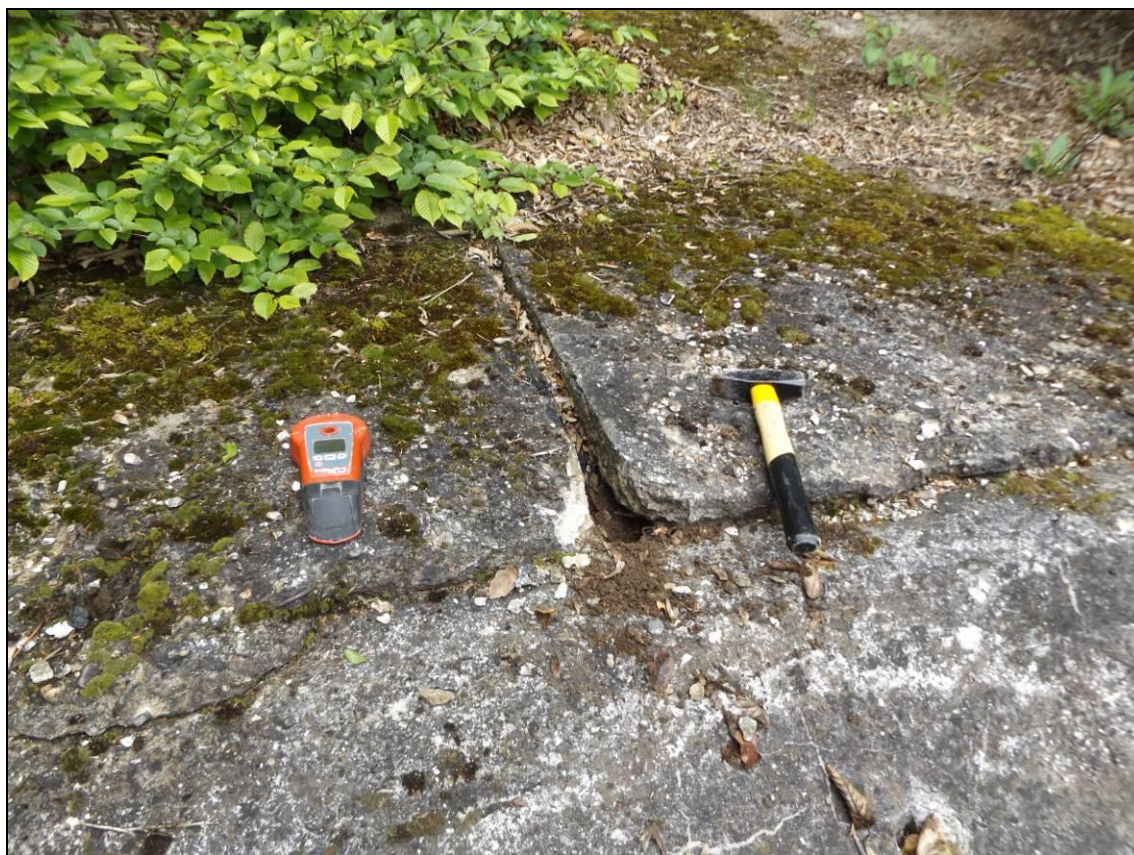
- desky „dlažby“ jsou čtvercového tvaru o rozměrech 1,50×1,50m, spáry mezi deskami byly dříve vyplněny litou asfaltovou izolací, která je dnes již zcela degradovaná a ve volných spárách je téměř celoplošně uchycena vegetace (stromky, mech, tráva apod.). Beton desek je v celé ploše degradovaný do hloubky 2-3 cm, nejvíce jsou zasaženy okraje desek.

**Obr. č. 29** – pohled na prefabrikované desky nad portálem P/1

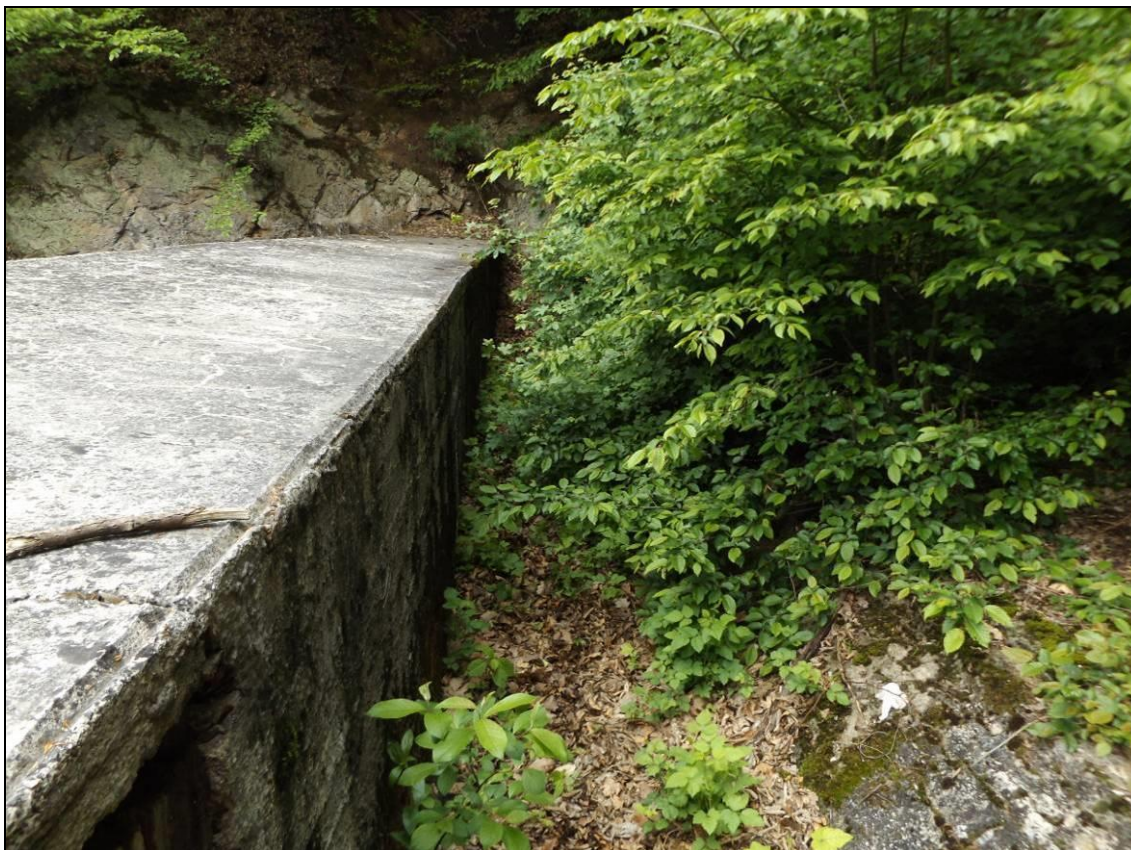
**Obr. č. 32** – pohled na odvodňovací žlab procházející za závěrnou zdí portálu (úsek žlabu zanesený organickým materiálem)

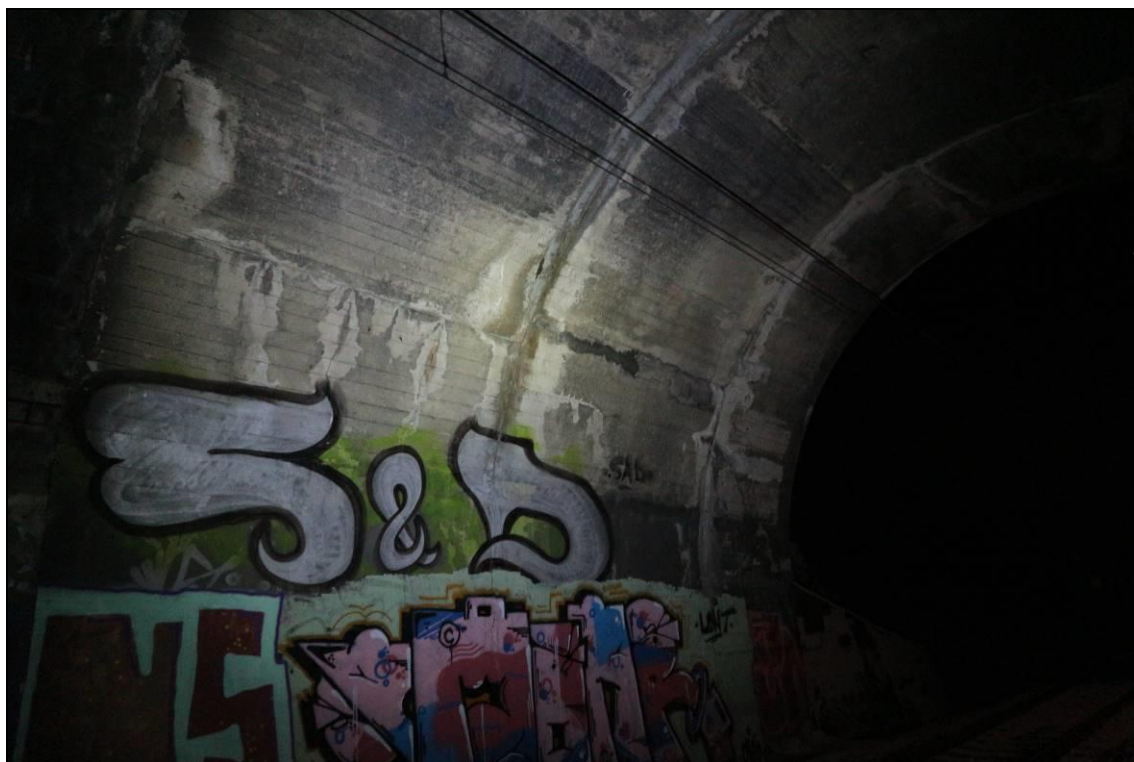
- Klenba je z monolitického pravděpodobně vyztuženého betonu, v líci klenby se vyskytují dlouhodobé slabé až středně silné průsaky, převážně v dilatačních, ojediněle i v pracovních spárách, v místech mezi patou a vrcholem klenby (v době prohlídky sucho, ojediněle zavlhlá místa), lokálně se v líci na cca 5% plochy vyskytují opady betonu do hloubky 2 cm.
- Opěry jsou z prostého betonu, lokálně s opady do hloubky 2 cm, povrch je drsný a bez významných poruch, jeho stav odpovídá stáří. Povrch opěr je celoplošně překryt sprejovou malbou „graffiti“.

**Obr. č. 34** – pohled na vnitřní líc ostění vjezdového portálu a tunelových pásu 1 a 2- slabé až středně silné průsaky skrze pracovní a dilatační spáry (ojediněle mokro)

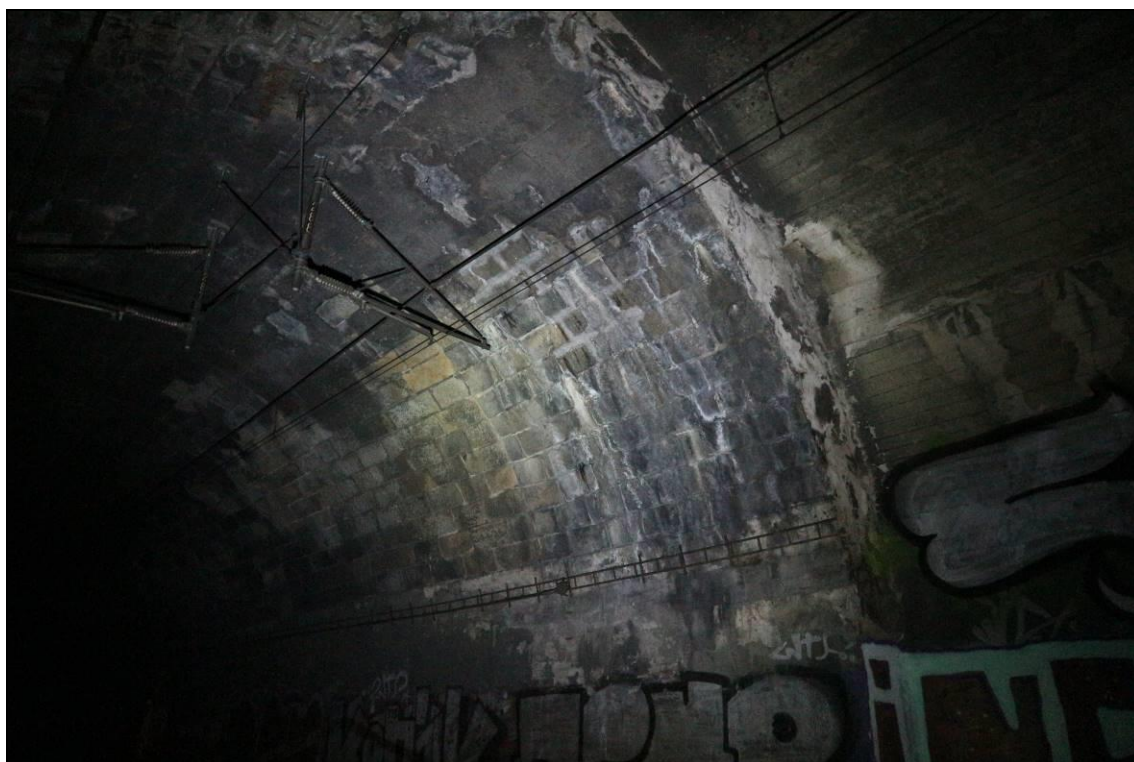
- Spárování vrcholu klenby bylo v minulosti na cca 50% plochy vyspravené, v současné době je toto spárování zachovalé a pevné. Původní spárování je při patách klenby silně degradované a místy vypadané.
- V přesparovaném zdivu klenby se vlevo nad kolejí č. 1 v době průzkumu vyskytovaly slabé plošné průsaky vody, vpravo nad TK 2 byly průsaky pouze bodové, v líci klenby jako celku byly dokumentovány relikty středně silných dlouhodobých průsaků, které jsou doprovázeny vápennými usazeninami.
- Opěry jsou z prostého betonu, který je v líci opatřen stříkanou omítkou. Povrch je pevný, drsný a bez významných poruch.

**Obr. č. 35** – pohled na vnitřní líc ostění TP 3, vpravo nad kolejí č. 2 - středně silné průsaky skrze spárování zdiva, které je silně degradované a lokálně vypadané

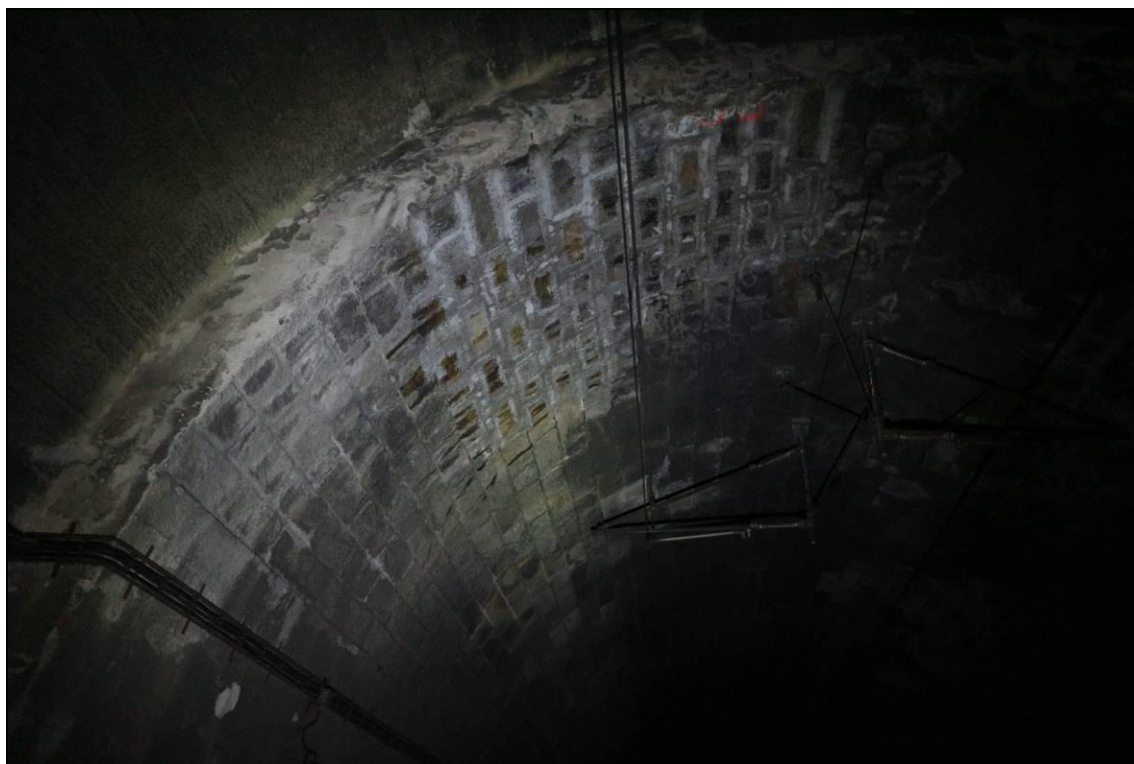
**Obr. č. 36** – pohled na vnitřní líc ostění TP 3, vlevo nad kolejí č. 1 - středně silné průsaky skrze spárování zdiva, které bylo v nedávné minulosti přespárované.

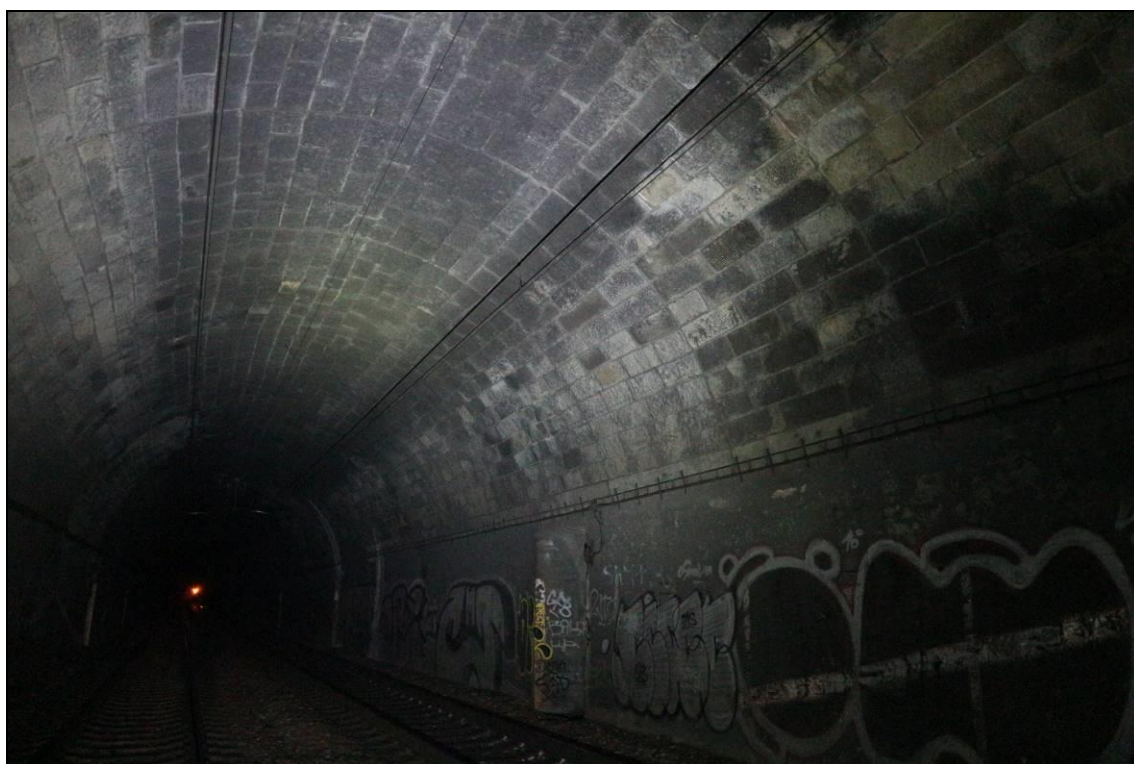
**Obr. č. 37** – pohled na vnitřní líc ostění TP 4-11 - ostění suché, téměř bez známek průsaku

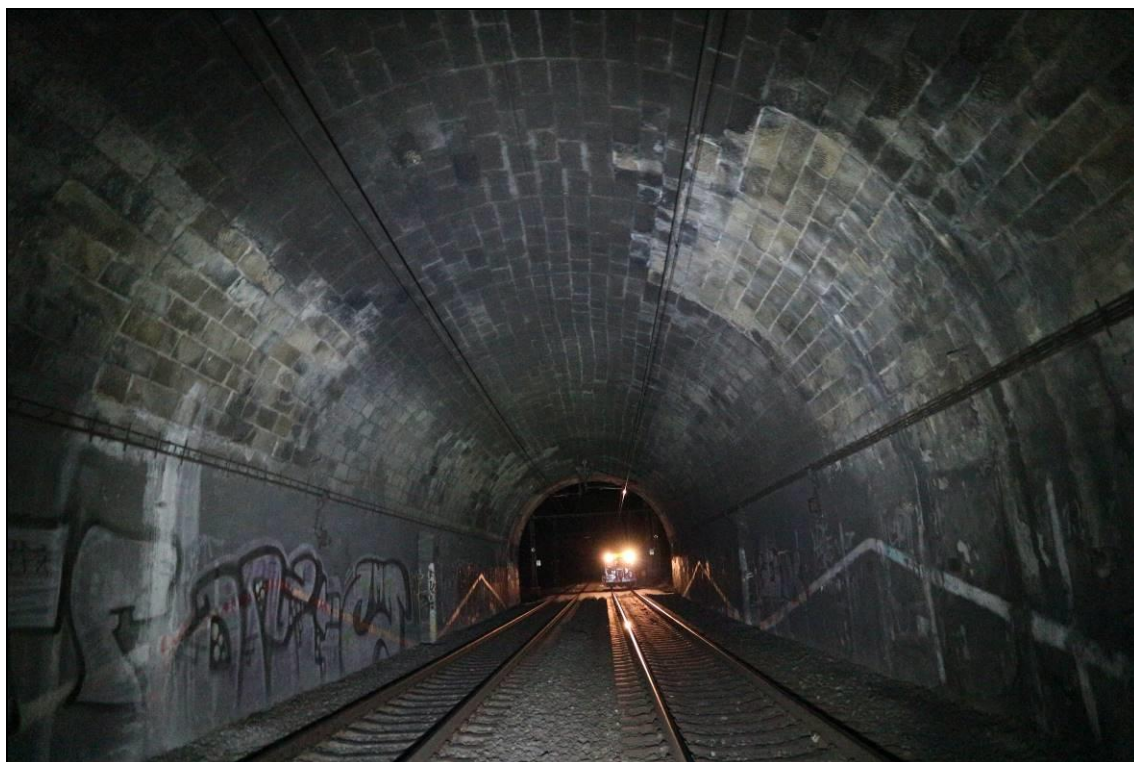
**Obr. č. 38** – pohled ke vjezdovému portálu od TP14 - ostění suché, vpravo na foto relikty dlouhodobých průsaků skrze dilatační spáry a spárování klenby TP 11 a 12

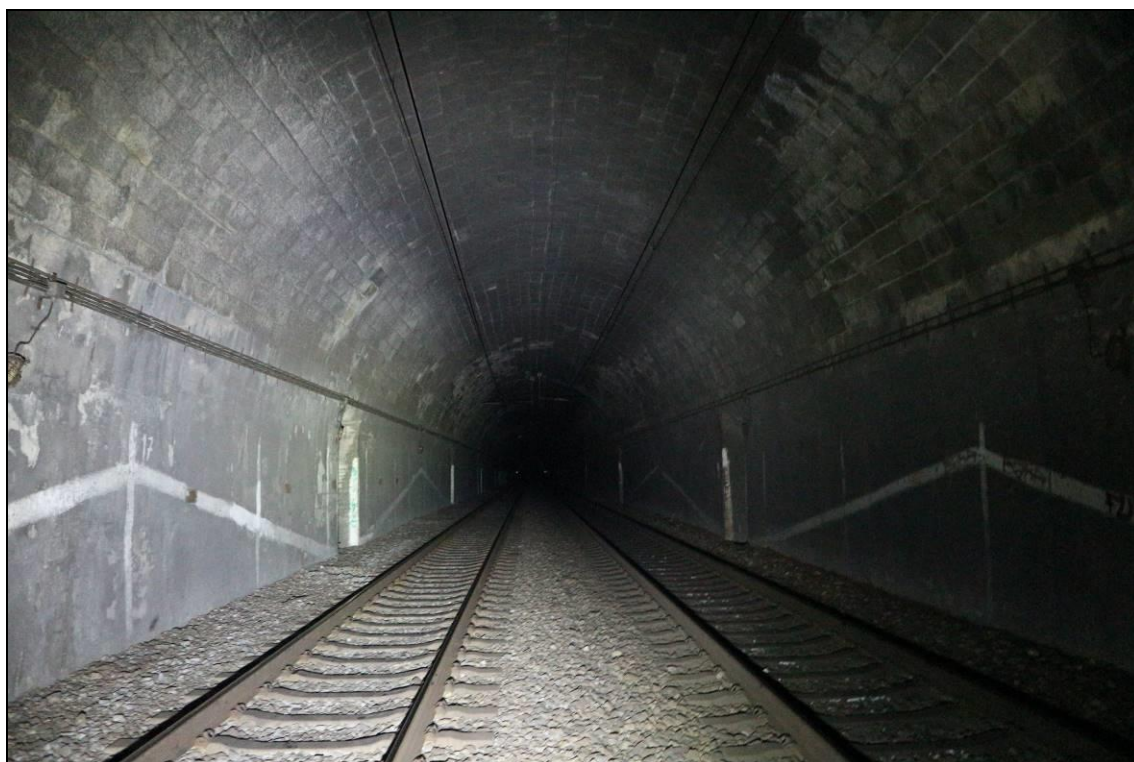
**Obr. č. 39** – pohled na vnitřní líc ostění TP 17-23 - ostění suché, téměř bez známek průsaků, ojediněle relikty velmi slabých bodových průsaků

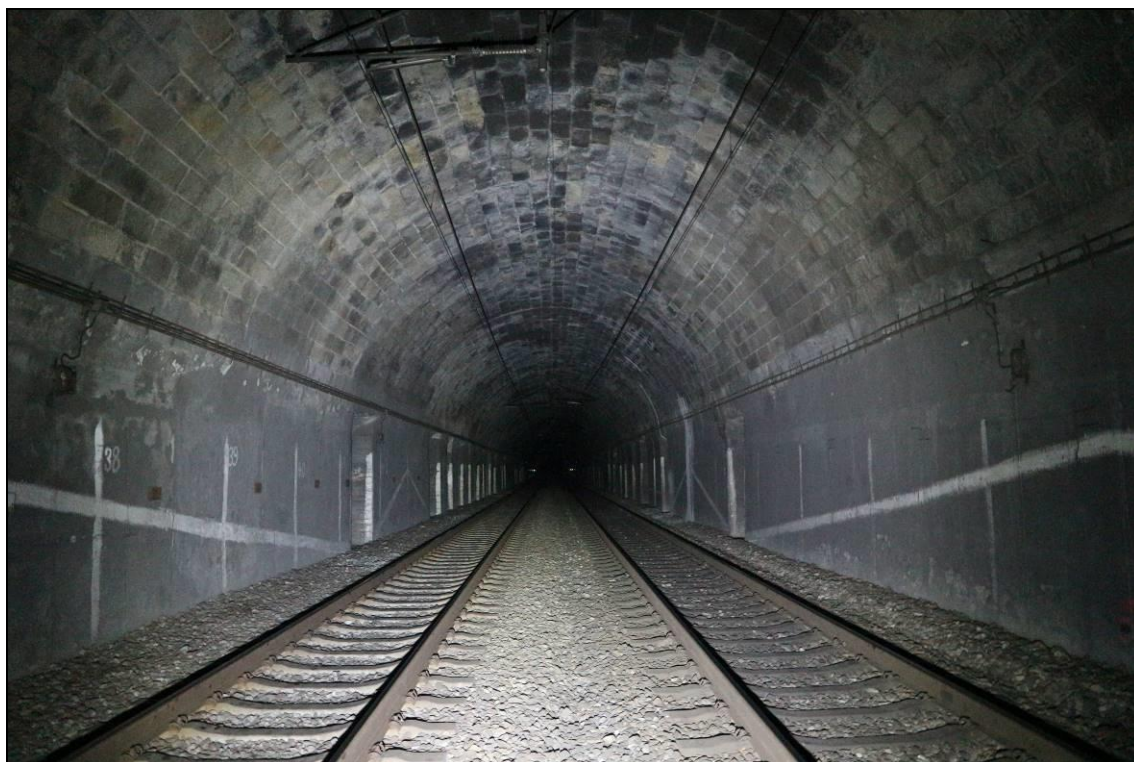
**Obr. č. 40** – pohled k výjezdovému portálu od TP 38 - ostění suché, v líci klenby se vyskytují relikty slabých dlouhodobých průsaků skrze spárování zdiva

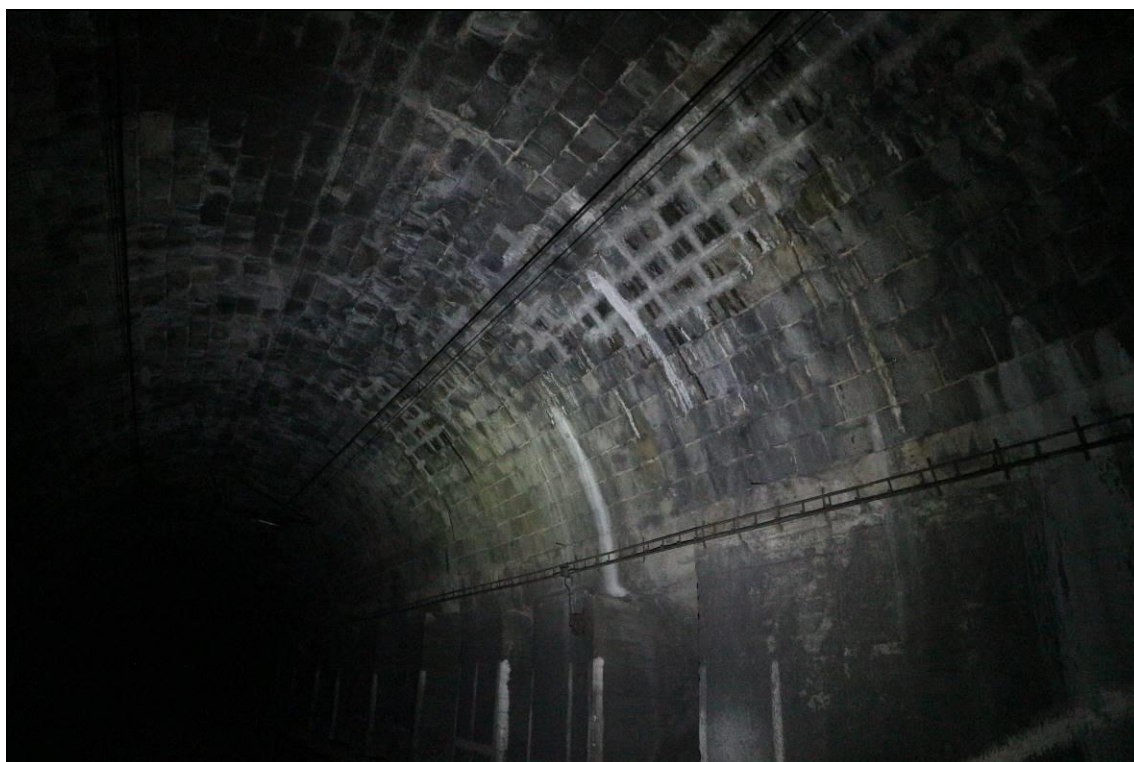
**Obr. č. 41** – pohled na přespárované zdivo vpravo nad kolejí č.2 v TP 43-47 - mokré průsaky skrze spáry zdiva

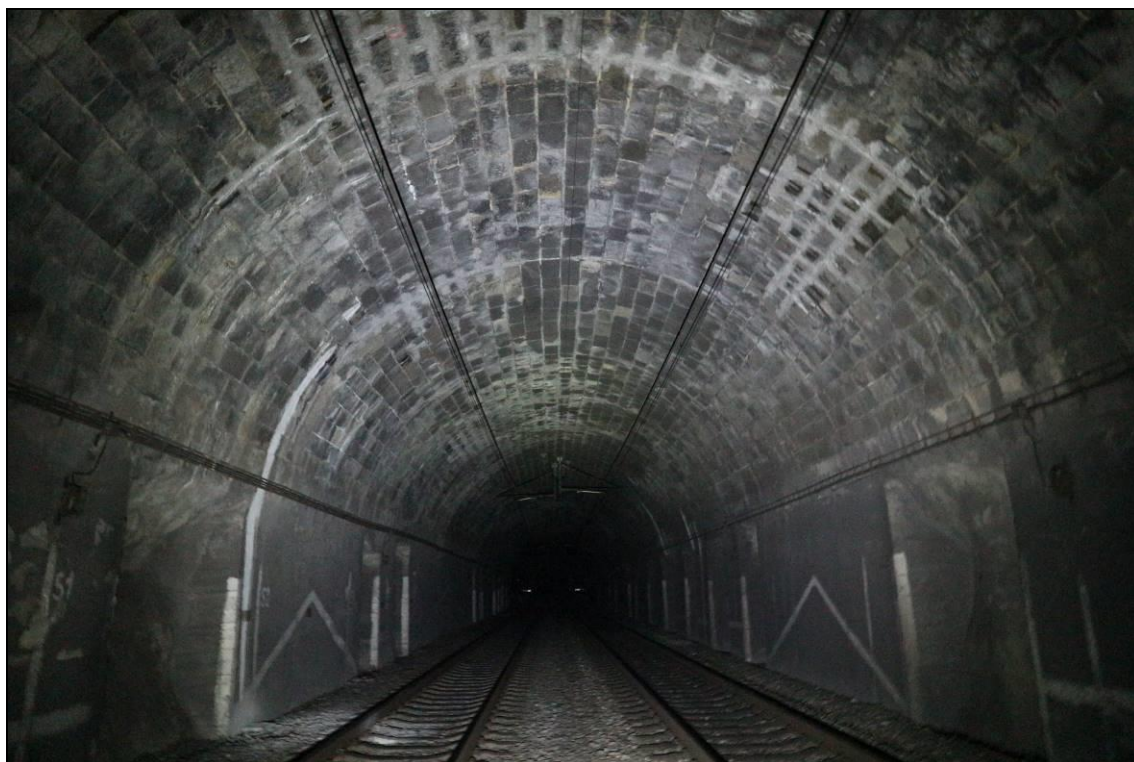
**Obr. č. 42** – pohled k výjezdovému portálu od TP 51, spárování klenby je lokálně vyspraveno, i přes to v něm dochází k mokrým průsakům, v lici známky po dlouhodobých plošných průsacích skrze spárování

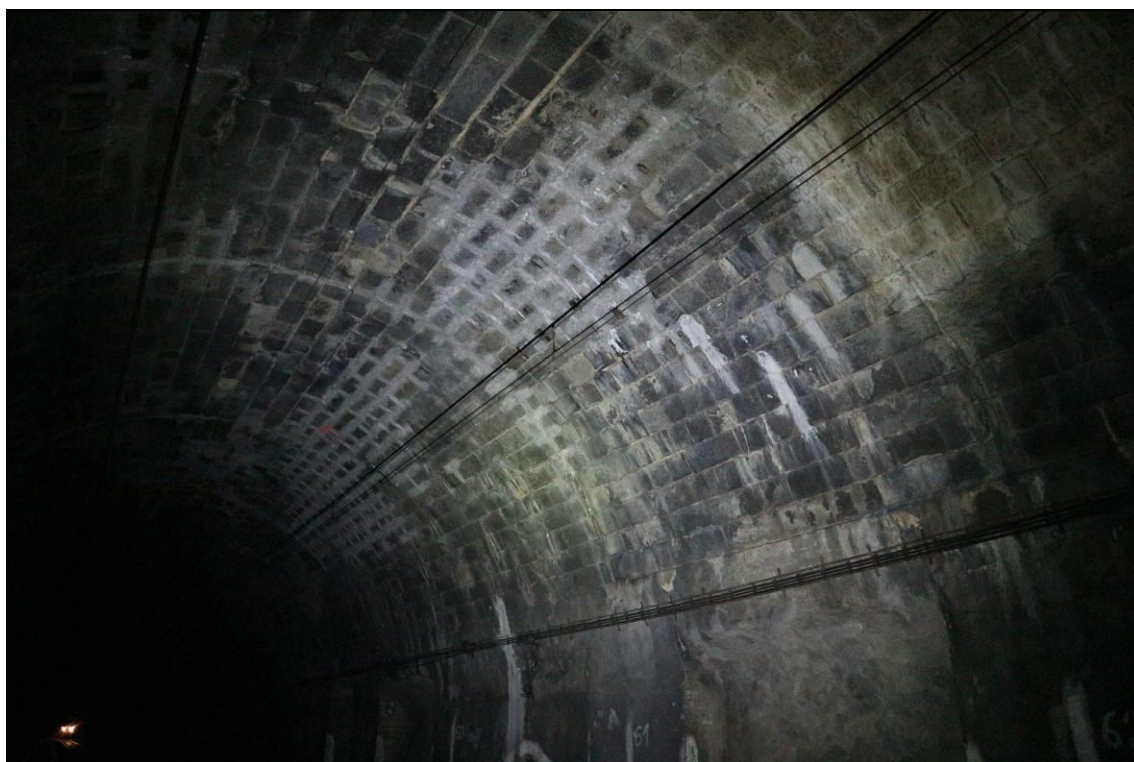
**Obr. č. 43** – pohled na přespárované zdivo klenby, vlevo nad kolejí č. 1, lokálně bodové mokré průsaky

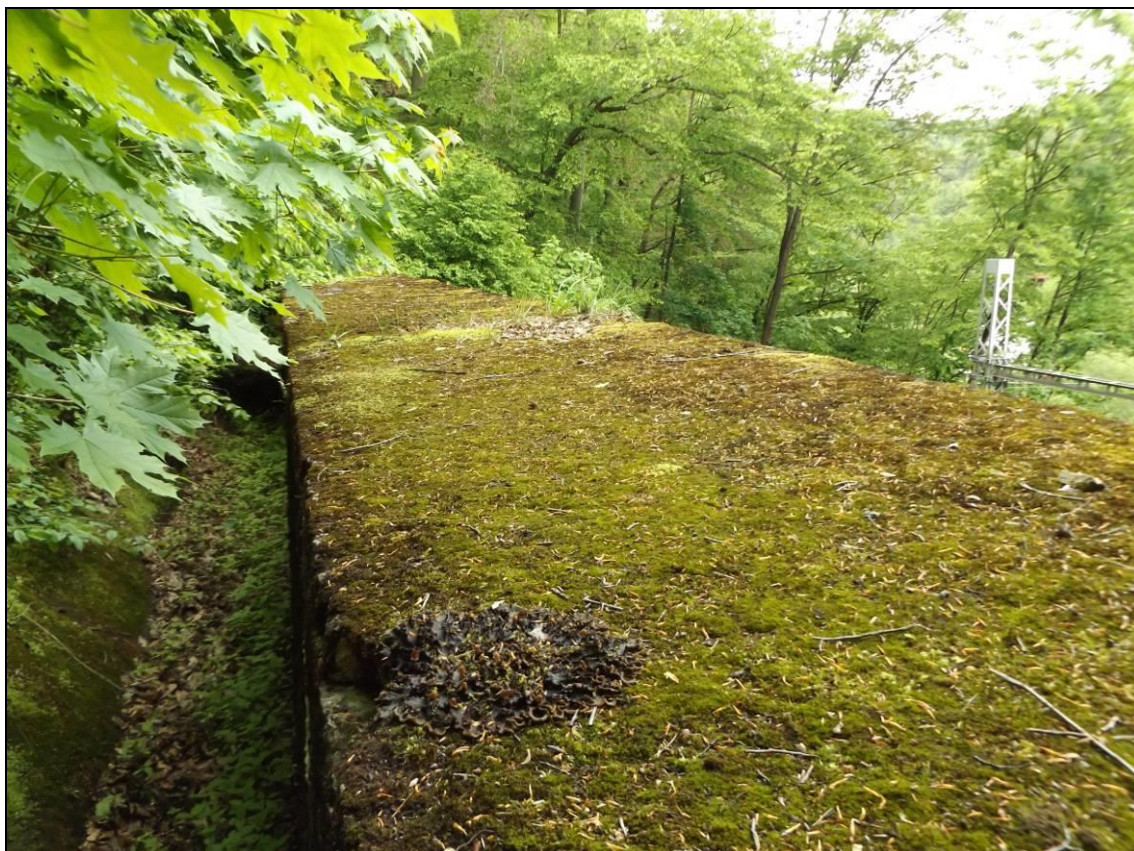
Obr. č. 45 – pohled na betonovou římsu zídky, vlevo odvodňovací žlab zanesený organickým materiálem

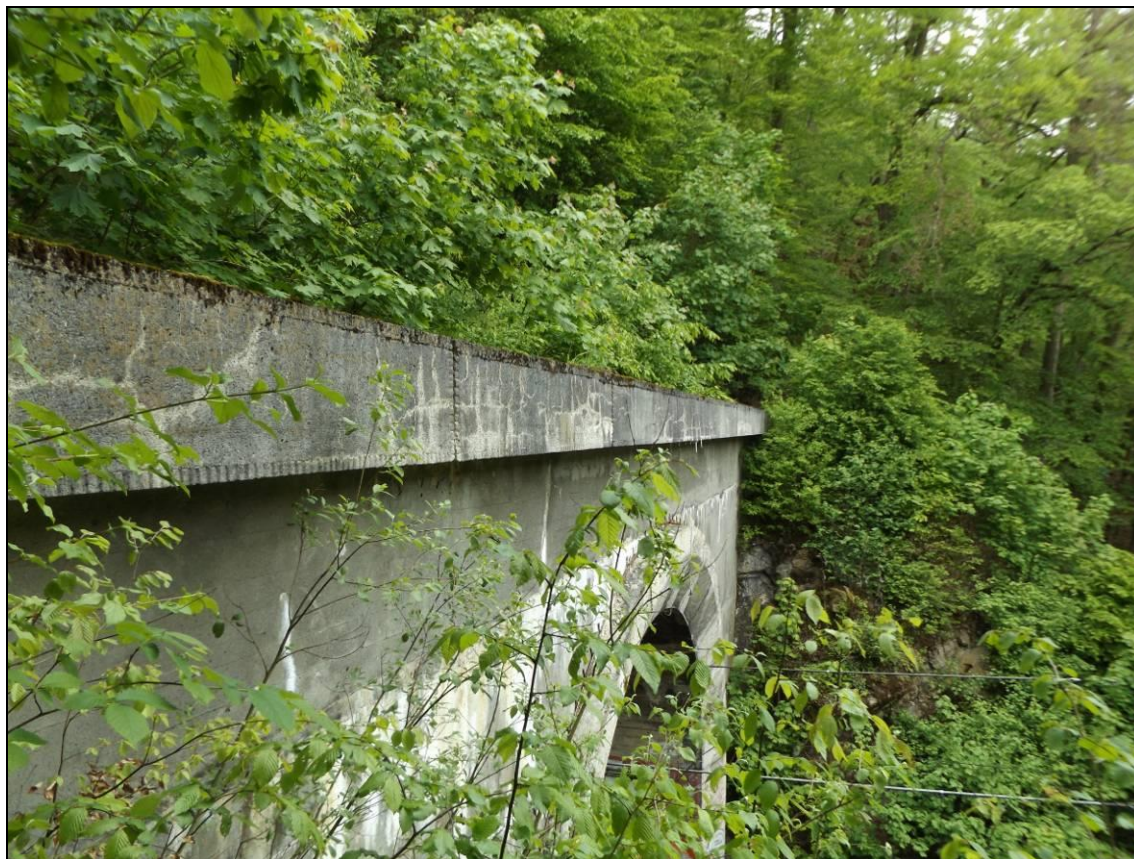
**Obr. č. 46** – pohled na římsu závěrné zdi v čele s vlasovými trhlinami, dále viditelné průsaky na styku čela portálu a závěrné zdi
