BRNO-MALOMĚŘICE ST. 6 - ADAMOV, BC

**SO 04-19-35**  
**Obkladní zed' od km 169,852-169,958**

**STAVEBNĚTECHNICKÝ PRŮZKUM**

Objednatel: SUDOP BRNO, spol. s.r.o.  
Kounicova 26, 611 36 Brno  
Zhotovitel: GeoTec-GS, a.s.  
Chmelová 2920/6, 106 00 Praha 10  
Název zakázky zhotovitele: Brno-Maloměřice - Adamov - Blansko, GTP  
Zakázkové číslo zhotovitele: 2018 - 365

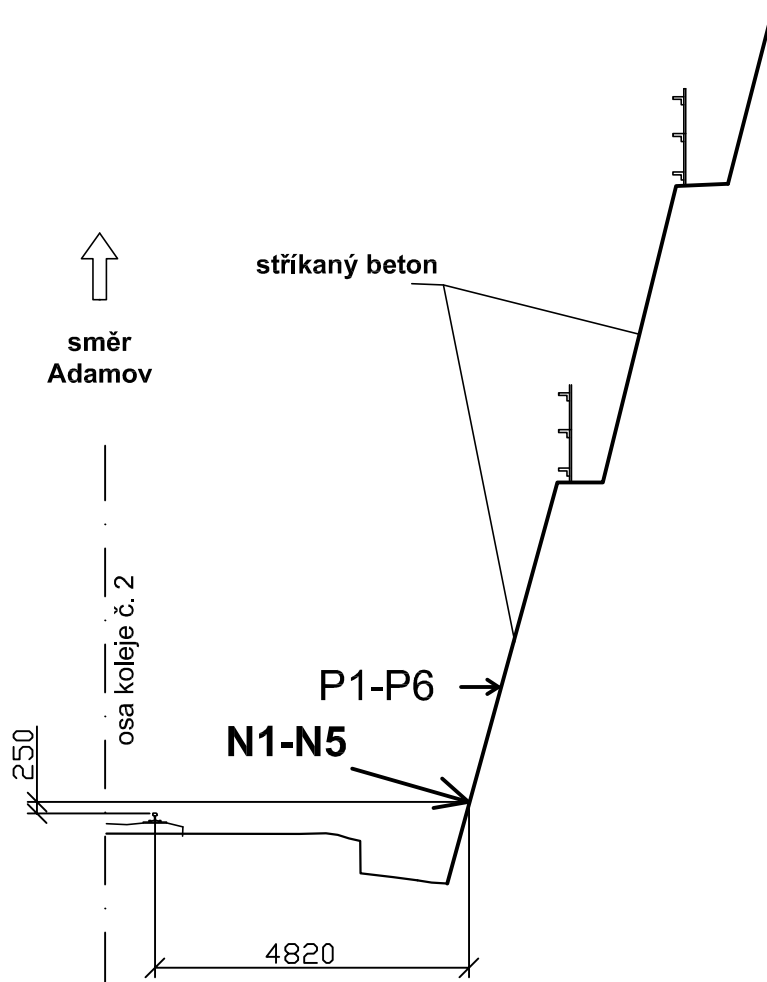
Schéma umístění diagnostických vrtů v rámci konstrukce

Řez obkladní zdí v km cca 169,898

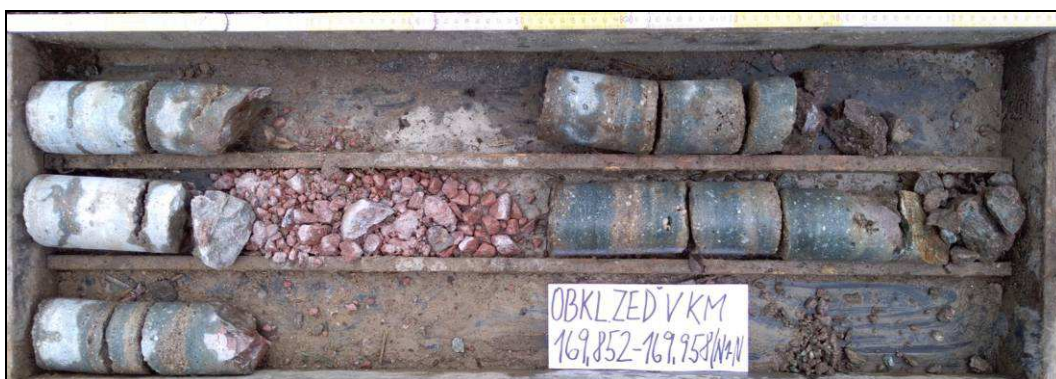
Poznámka :  
- v rámci zárubní zdi bylo provedeno několik návrtů pro stanovení průměrné tloušťky stříkaného betonu, pro odběr vzorků na stanovení pevnosti betonu v tlaku  
- makroskopicky se kvalita stříkaného betonu a skalního podkladu výrazně neměnila, proto byl popis sloučen do jednoho  
- v návrtech byly zastiženy pracovní spáry mezi jednotlivými vrstvami, viz fotodokumentace

Obr. č. 1 - návrtky N1-N5

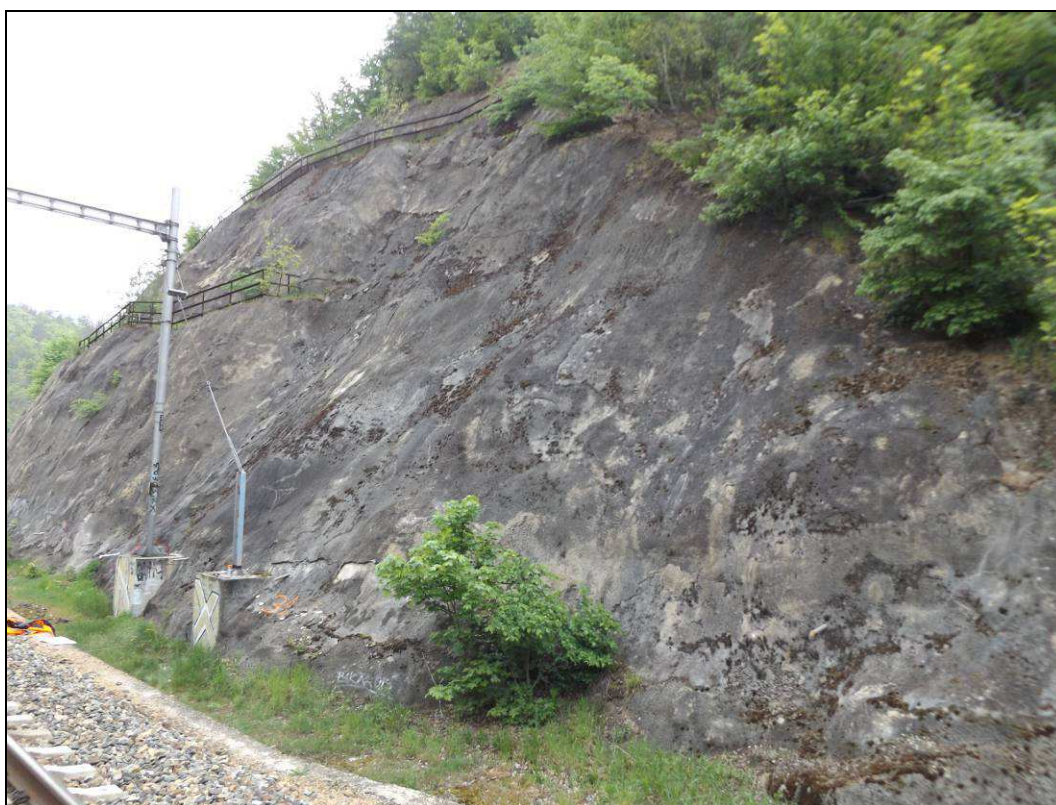
Obr. č. 2 – pohled na ObZ zprava

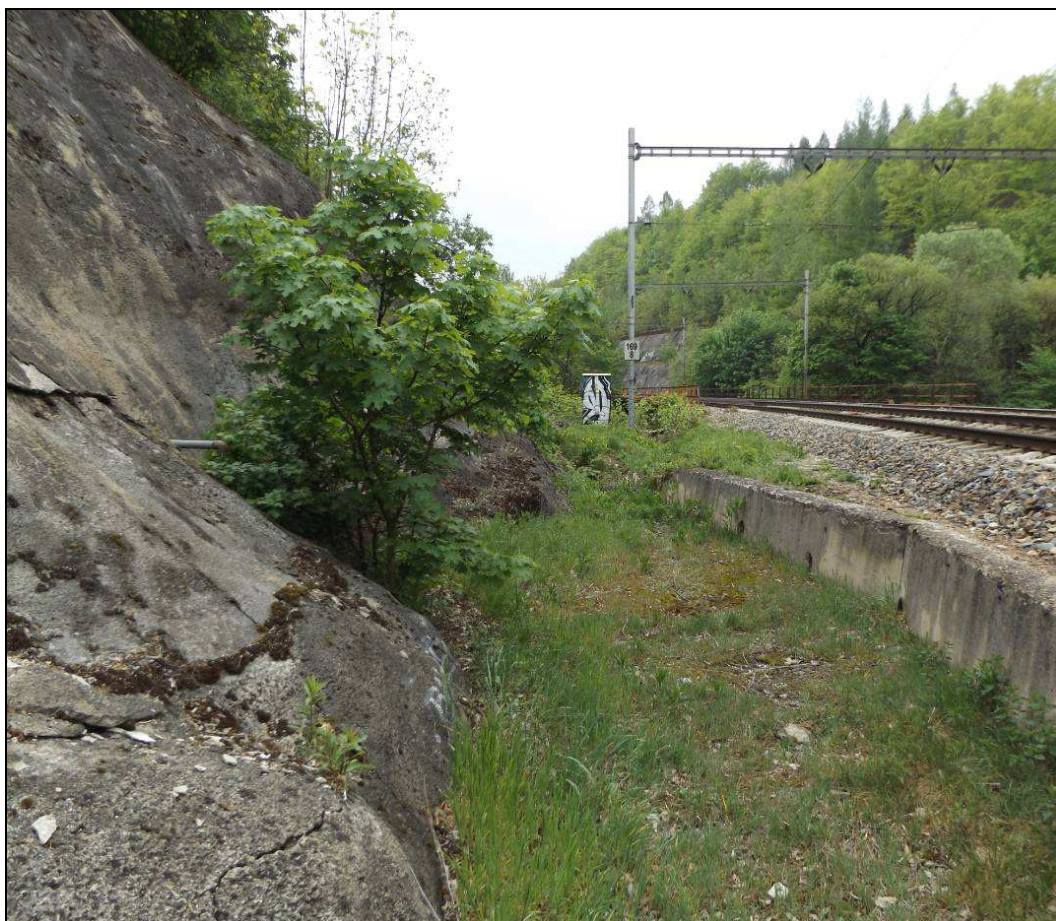
- mezi betonovou zídou vedoucí pod kolejovým ložem a patou zdi vede příkop proměnlivé šířky od cca 1,5 do 3 m. V zídce a v patě obkladní zdi jsou zabudovány ocelové odvodňovací trubky.

**Obr. č. 3** – příkop vedoucí mezi patou ObZ a betonovu zídkou  
s ocelovými odvodňovacími trubkami

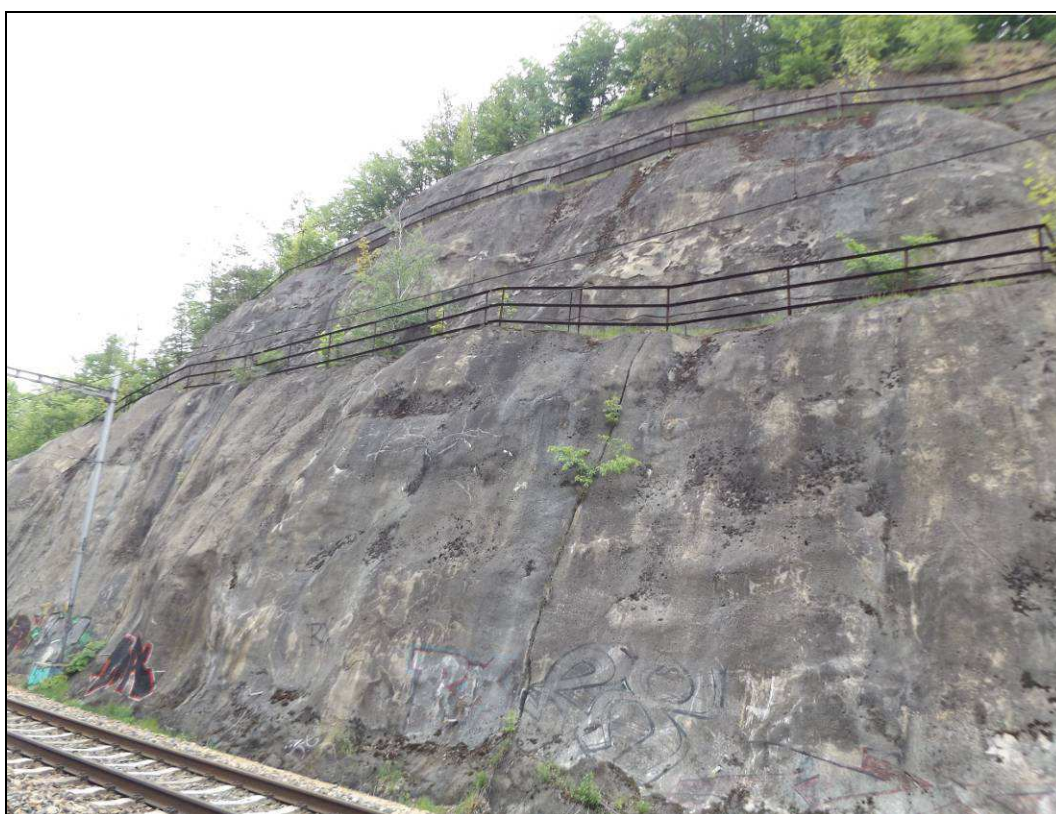
**Obr. č. 4** – pohled na třítážovou obkladní zed' zprava

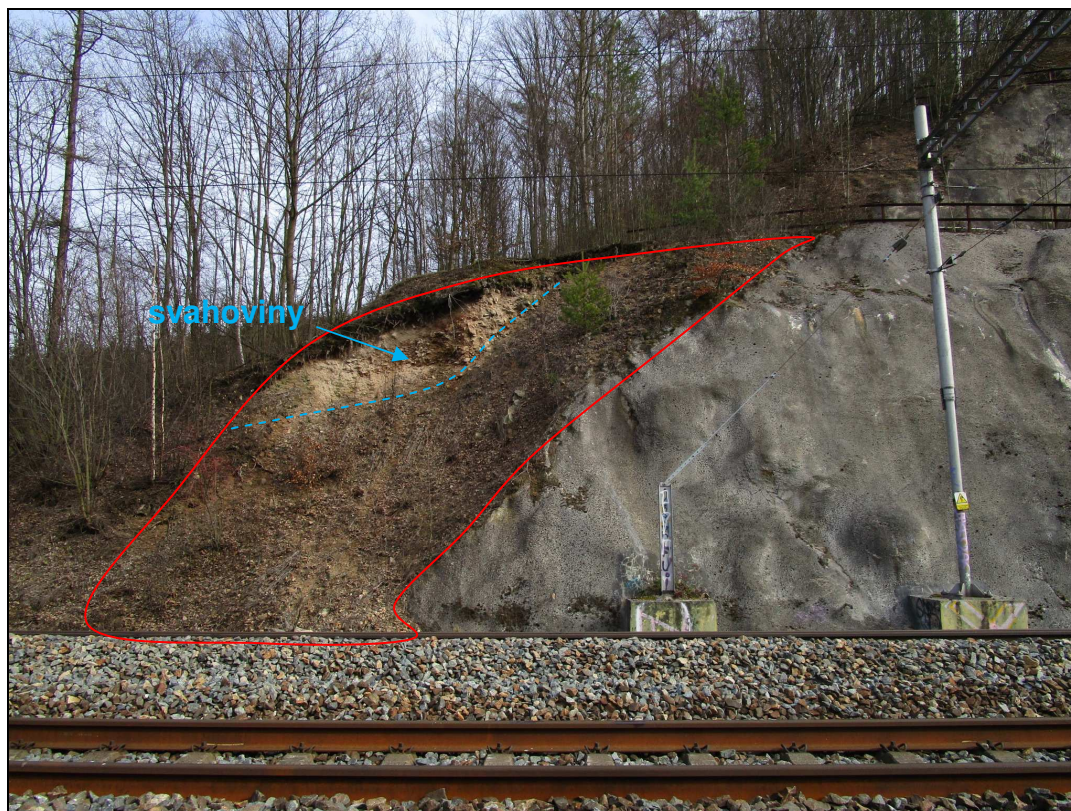
- na konci obkladní zdi ve směru staničení – v úrovni spodní etáže se nachází nezakrytý svah při horní hraně s polohou svahových sedimentů (viz. obr. č. 5 fotodokumentace), z tohoto svahu může docházet k opadávání úlomků do koleje č. 2. Obkladní zeď – stříkaný beton by zde bylo vhodné rozšířit i na tento nezakrytý svah a svahoviny před instalací stříkaného betonu částečně odtěžit.

**Obr. č. 5** – konec obkladní zdi v km 169,965, obkladní zeď - stříkaný beton by bylo vhodné rozšířit i na nezakrytý svah vlevo – označený červenou čarou, svahoviny předtím částečně odtěžit
