Projekce iGEO s.r.o.			B1		
Projekce iGEO s.r.o., www.igeo.cz, mobil.: 608 022 443			kopaná sonda v km:	viz. situace	
Dokumentace kopané sondy - Mgr. J. Víšek					
Název zakázky:		Rekonstrukce žst. Holešov - odběr vzorků		Číslo zakázky: 087/2019	
Lokalizace sondy:		viz. situace		Datum hloubení: 10.10.2019	
Nulová úroveň:		úložná plocha pražce		Dokumentoval: Mgr. J. Víšek	
Hloubka (m) od - do		Makroskopický popis		Fotodokumentace	Zatřídění dle SŽDC S4

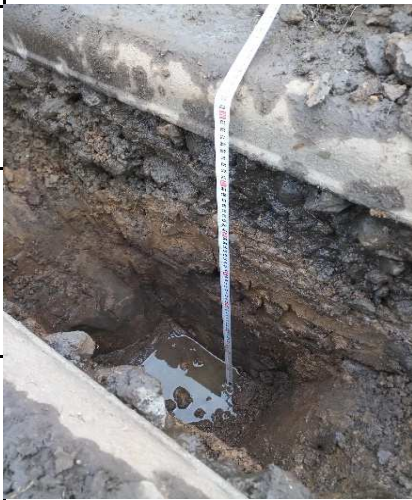
0.00	-	0.15	Štěrkové lože - drcené kamenivo 32/63, znečištěný hlinitou zeminou

G3 G-FY
0.15	-	0.42	Jíl prachovitý, navázka? (sprašová hlína) tuhá konzistence (cu 77kPa), barva žlutá		F6

0.42	-	0.74	Jíl s písčitou příměsí, fluvialní, konzistence tuhá (80kPa), barva hnědá		F6
Odebrané vzorky:			Vz. 0,0 - 0,15 m		
Hladina podzemní vody:			přítoky přípovrchové vody do úrovně 0,7 m pod úložnou plochou pražce		
Dynamická penetrační zkouška:			-

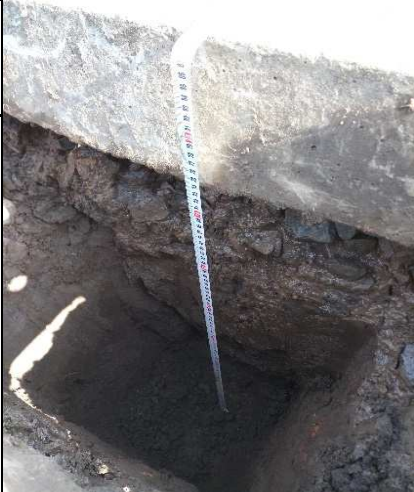
Projekce iGEO s.r.o.			B2		
Projekce iGEO s.r.o., www.igeo.cz, mobil.: 608 022 443			kopaná sonda v km:	viz. situace	
Dokumentace kopané sondy - Mgr. J. Víšek					
Název zakázky:		Rekonstrukce žst. Holešov - odběr vzorků		Číslo zakázky: 087/2019	
Lokalizace sondy:		viz. situace		Datum hloubení: 10.10.2019	
Nulová úroveň:		úložná plocha pražce		Dokumentoval: Mgr. J. Víšek	
Hloubka (m) od - do		Makroskopický popis		Fotodokumentace	Zatřídění dle SŽDC S4
0.00	-	0.15	Štěrkové lože - ŠTĚRK hlinitý (cca 25% jemnozrnného podílu), mokrý, vytéká voda (po 2 dnech dešťů)

G4 GMY
0.15	-	0.72	Jíl s písčitou příměsí, konzistence tuhá až pevná (cu 86 kPa), hnědý, místy šedě šmouhovaný		F6
Odebrané vzorky:			Vz. 0,0 - 0,15 m a 0,15 - 0,4 m		
Hladina podzemní vody:			nezastižena		
Dynamická penetrační zkouška:			-

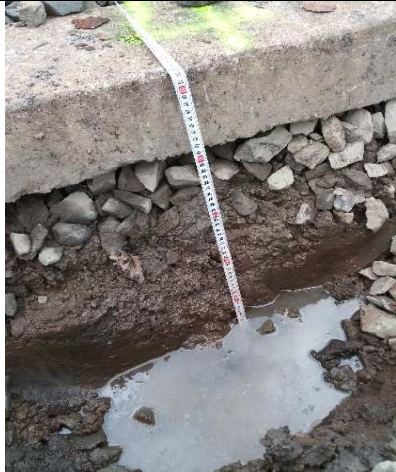
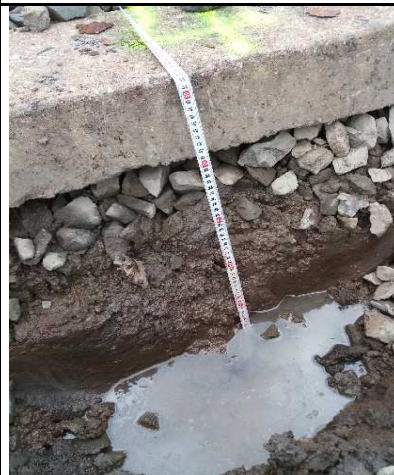
Projekce iGEO s.r.o.				B3	
Projekce iGEO s.r.o., www.igeo.cz, mobil.: 608 022 443				kopaná sonda v km: viz. situace	
Dokumentace kopané sondy - Mgr. J. Víšek					
Název zakázky:		Rekonstrukce žst. Holešov - odběr vzorků		Číslo zakázky:	087/2019
Lokalizace sondy:		viz. situace		Datum hloubení:	10.10.2019
Nulová úroveň:		úložná plocha pražce		Dokumentoval:	Mgr. J. Víšek
Hloubka (m) od - do			Makroskopický popis	Fotodokumentace	Zatřídění dle SŽDC S4
0.00	-	0.16	Štěrkové lože - drčené kamenivo 32/63 - ŠTĚRK s hlinitou příměsí

G3 G-FY
0.16	-	0.4	JÍL s písčitou příměsí, konzistence tuhá až pevná (87kPa), fluvialní, barva šedohnědá		F6
Odebrané vzorky:			Vz. 0,0 - 0,15 m a 0,2 - 0,3 m		
Hladina podzemní vody:			přípovrchová voda 0,37 m pod úložnou plochou pražce		
Dynamická penetrační zkouška:			-

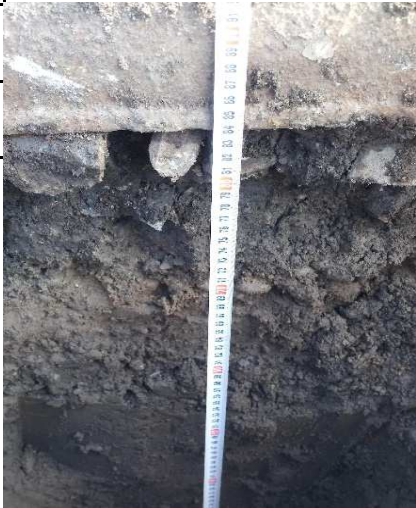
Projekce iGEO s.r.o.				B4	
Projekce iGEO s.r.o., www.igeo.cz, mobil.: 608 022 443				kopaná sonda v km: viz situace	
Dokumentace kopané sondy - Mgr. J. Víšek					
Název zakázky:		Rekonstrukce žst. Holešov - odběr vzorků		Číslo zakázky:	087/2019
Lokalizace sondy:		viz. situace		Datum hloubení:	10.10.2019
Nulová úroveň:		úložná plocha pražce		Dokumentoval:	Mgr. J. Víšek
Hloubka (m) od - do			Makroskopický popis	Fotodokumentace	Zatřídění dle SŽDC S4
0.00	-	0.15	Štěrkové lože - drcené kamenivo 32/63 - ŠTĚRK silně zahliněný, obsah klastů strusky až 20%

G4 GMY
0.15	-	0.22	ŠTĚRK písčito jílový až písek jílový (neprůběžné)		G5 GCY
0.22		0.84	JÍL, konzistence tuhá (cu 60kPa), fluvialní, barva hnědá		F6
Odebrané vzorky:			Vz. 0,0 - 0,15 m		
Hladina podzemní vody:			nezastižena		
Dynamická penetrační zkouška:			-
