ADAMOV - BLANSKO, BC

**SO 26-19-36**

**Opěrná zeď od km 172,726 do km 172,837**

**STAVEBNĚTECHNICKÝ PRŮZKUM**

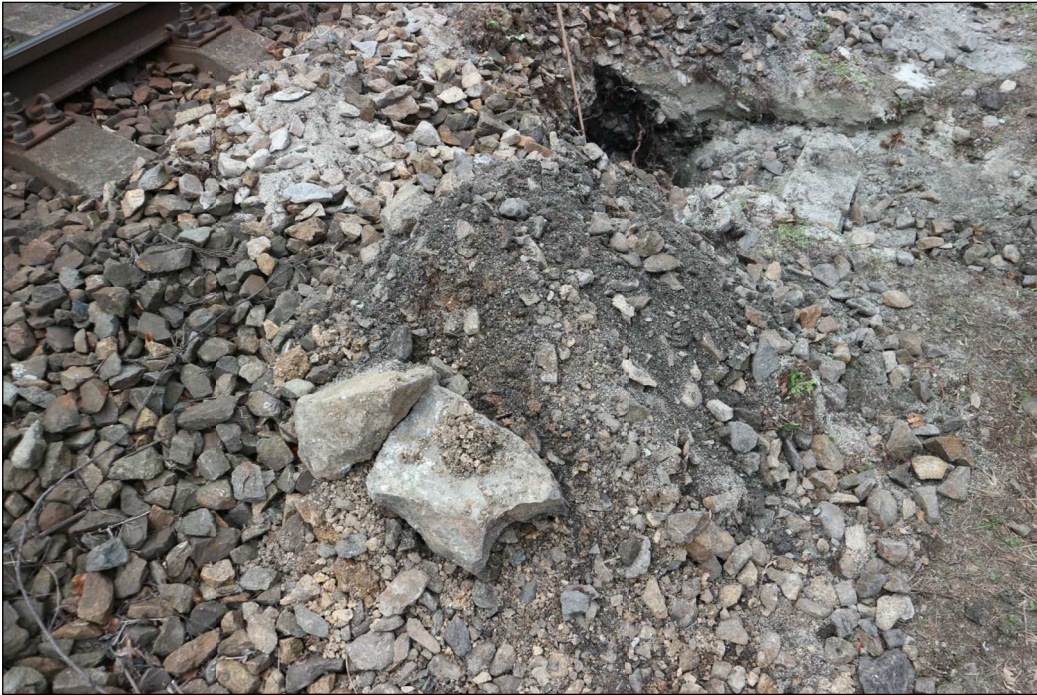
- Kopaná sonda pro ověření kotev byla provedena v km cca 172,811, vpravo od traťové koleje č. 2, za rubem opěrné zdi.
- V kopané sondě nebyly kotevní prvky zastiženy. Na dně kopané sondy byly zastiženy kameny a balvany do velikosti 30 cm, které byly do sebe zaklíněné a ručním nářadím byla tato vrstva neprostupná, z tohoto důvodu byla kopaná sonda ukončena v hloubce cca 1,50 m pod ložnou plochou pražce.

VÝKOPEK ZE DNA SONDY KS2 - KAMENY DO VELIKOSTI 30 CM

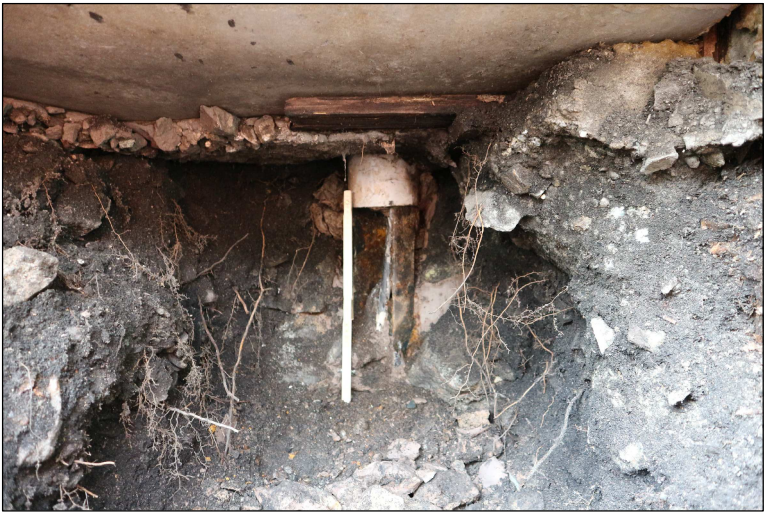
DETAIL MIKROPILOTY

- Kopaná sonda pro ověření kotev byla provedena v km cca 172,80, vpravo od traťové koleje č. 2, za rubem opěrné zdi.
- V kopané sondě nebyly kotevní prvky zastiženy. Na dně kopané sondy byly zastiženy kameny a balvany do velikosti 30 cm, které byly do sebe zaklíněné a ručním nářadím byla tato vrstva neprostupná, z tohoto důvodu byla kopaná sonda ukončena v hloubce cca 1,50 m pod ložnou plochou pražce.
- kopanou sondou pod dříkem zdi vlevo od patky stožáru TV č. 36, byla odhalena ocelová mikropilota z válcovaného profilu U120. Ověřovaná mikropilota není blízkosti přechodu do betonového dříku zdi chráněna alkalitou injektáže a odhalené části mikropiloty jsou zasaženy celoplošnou povrchovou korozí, která místy přechází do koroze hloubkové, kdy je úbytek stěny profilu do cca 1-2 mm.

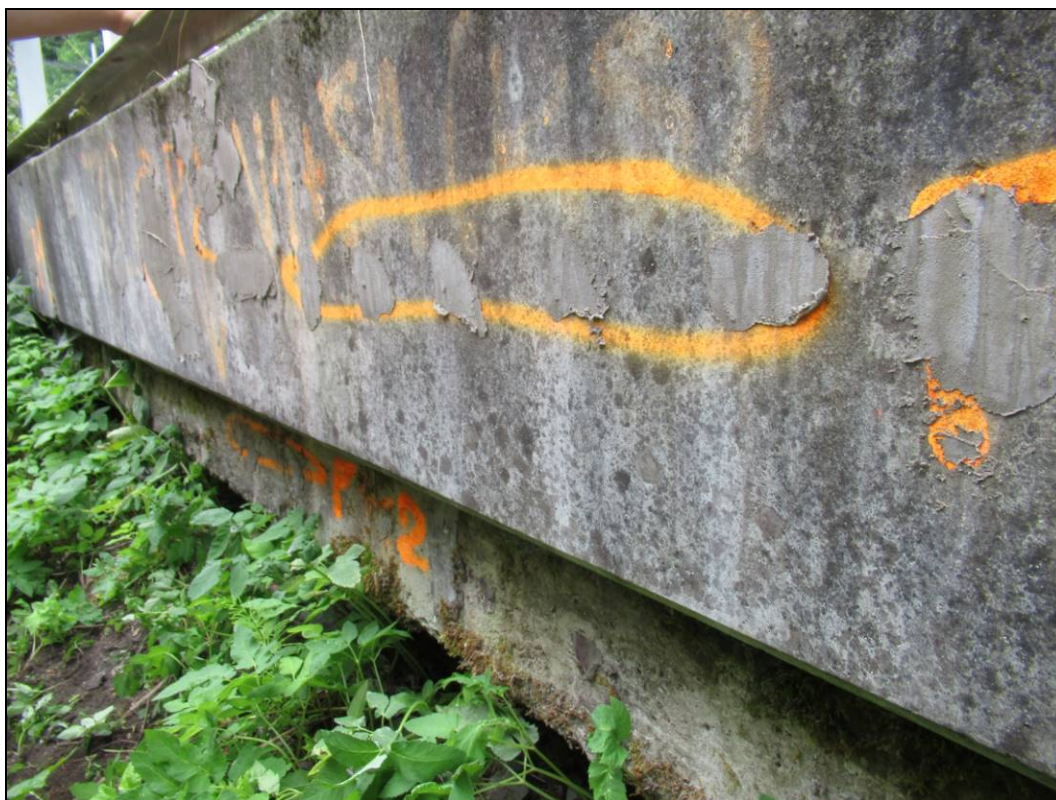
Diagnostikovaný prvek konstrukce	číslo zkoušky	typ zkoušek	Pevnost v tahu [MPa]		poznámka
			dílčí $R_{ti}$	průměr za prvek $R_{t, \text{prum}}$	
Římsa OZ	P1	destruktivní	2,07	2,38 <sup>1)</sup>	Beton římsy je pevný, homogenní a v líci bez významných poruch
	P2		2,19		
	P3		2,89

**Obr. č. 3** - pohled na římsu zdi  
- místa odtrhových zkoušek a měření hloubky karbonatace

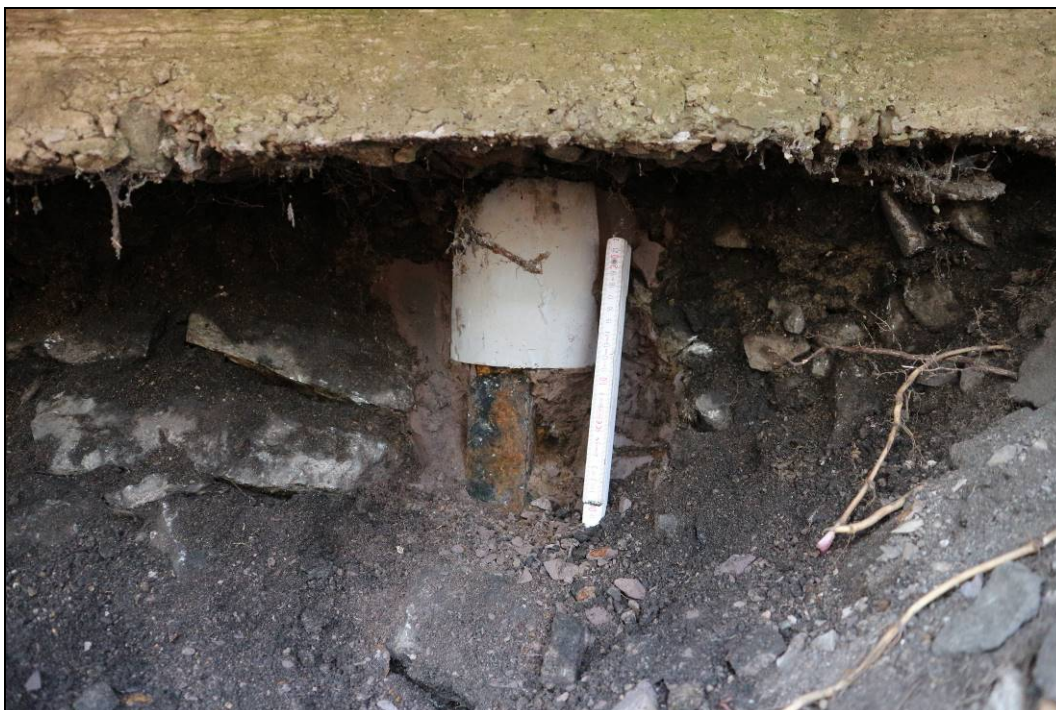
- průměrná hloubka karbonatace betonu dříku a římsy je cca 7 mm.
- kotevní prvky nebyly kopanými sondami zastiženy.
- nekryté části u zhlaví mikropilot jsou zasaženy povrchovou, místy až hloubkovou korozí.
- poslední dilatační celek konstrukce vykazuje známky nerovnoměrného sedání o cca 4 cm.

**Obr. č. 4** - detail mikropiloty  
- nechráněná část zasažena povrchovou korozí

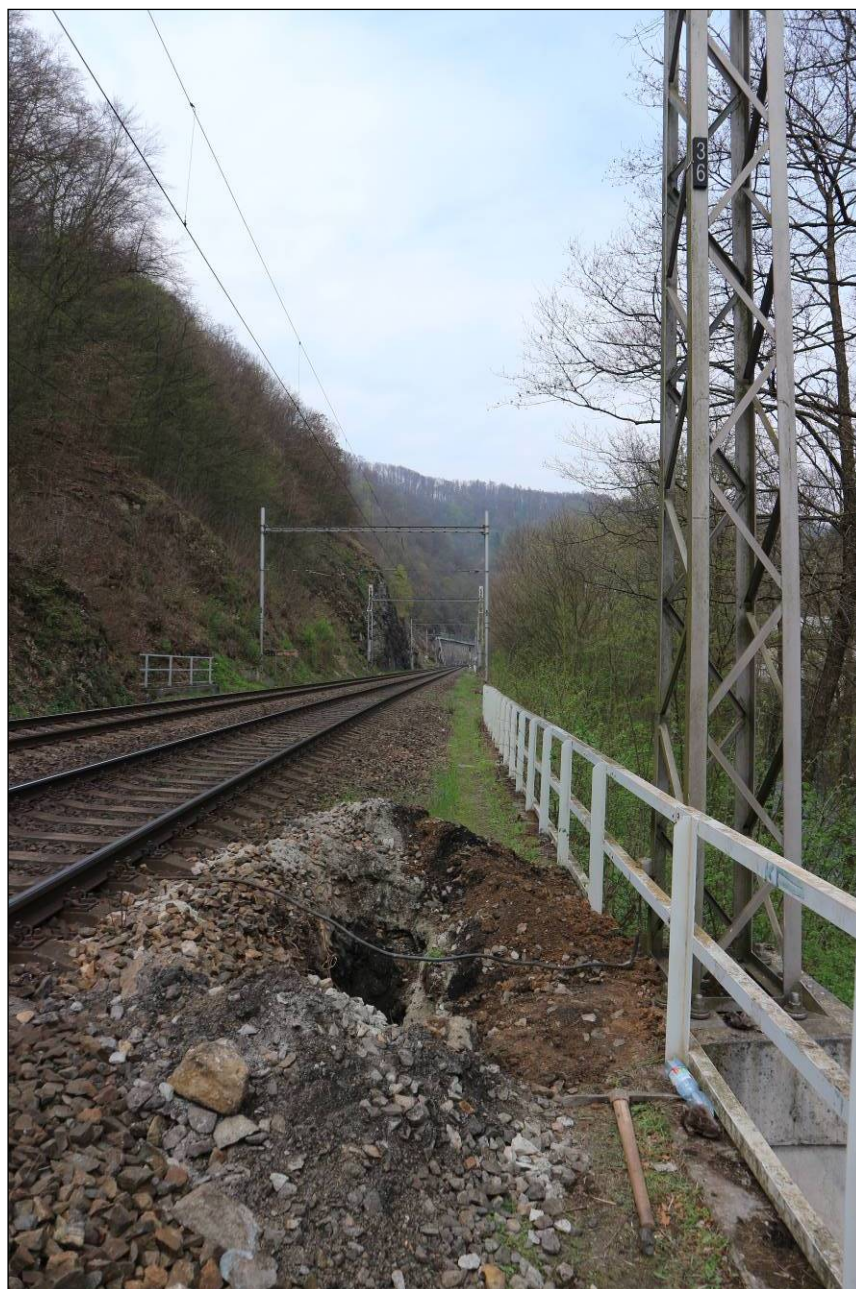
**Obr. č. 5** - kopaná sonda KS3

- provedená u sloupu trakčního vedení č. 36, kotevní prvky nebyly zastiženy

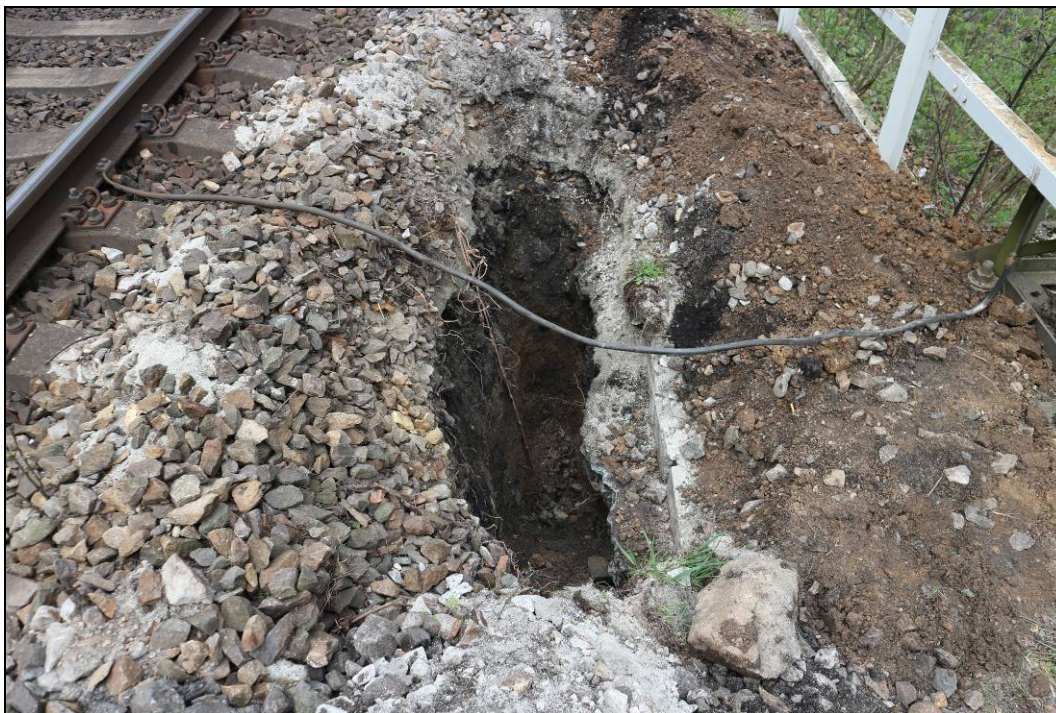
**Obr. č. 6** - pohled do kopané sondy KS3

- provedená u sloupu trakčního vedení č. 36, kotevní prvky nebyly zastiženy

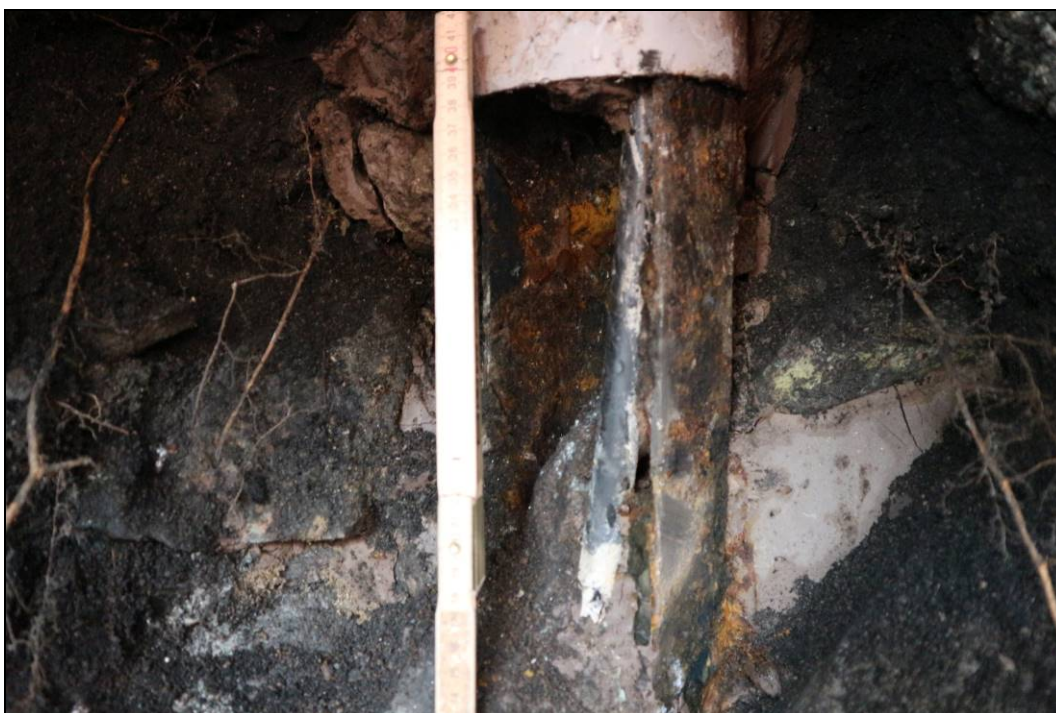
**Obr. č. 7** - detail mikropiloty pod dříkem zdi, vlevo vedle patky stožáru TV č. 36

- nechráněná část zasažena povrchovou korozí, která místy přechází do koroze hloubkové

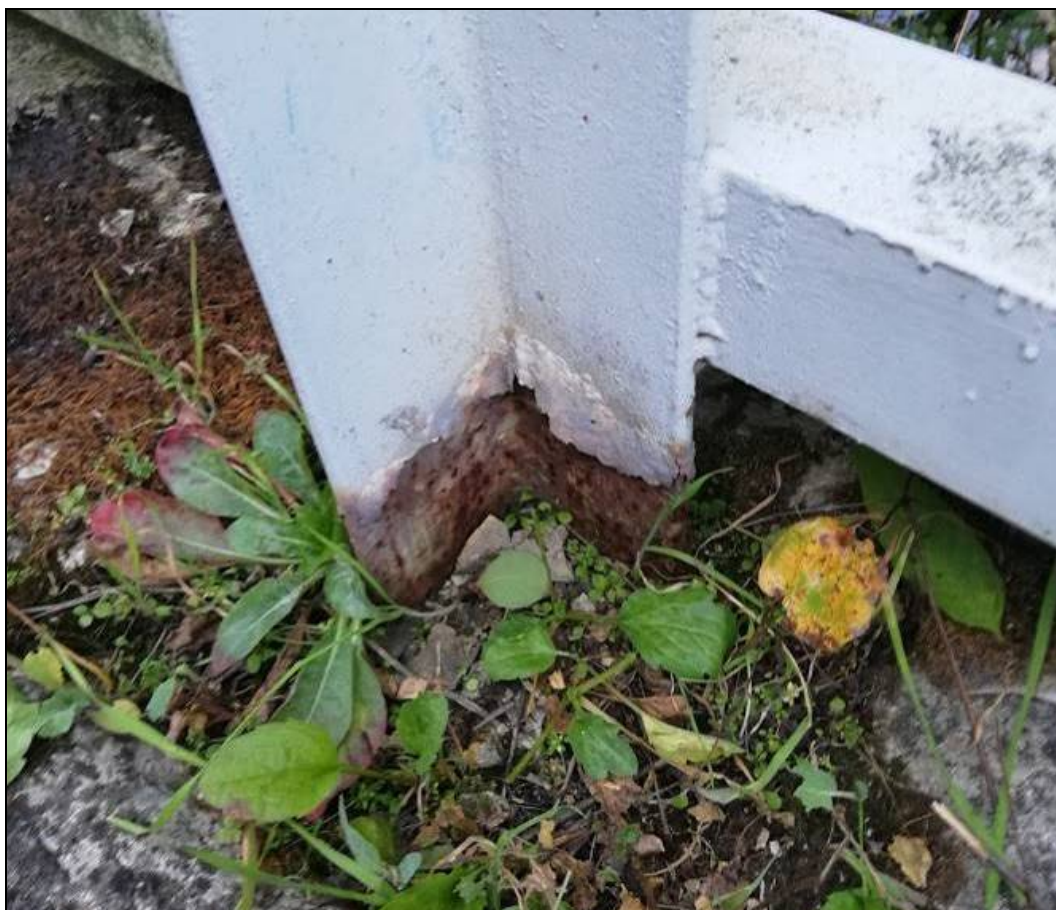
- beton římsy a dříku zdi je v líci pevný, hladký a bez poruch.
- v koruně zdi je instalováno ocelové zábradlí, které je opatřeno antikoročním nátěrem, který na cca 5-10% plochy opadáva, převážně pak u paty sloupků. Pouzdra, do kterých je ukotvené zábradlí jsou vyplněny cementovou maltou, ta je převážně pevná, zachovalá a bez významných poruch, v maltě se místy objevují vlasové trhliny.

**Obr. č. 8** - detail patky sloupku zábradlí

- degradovaná malta v pouzdře, opady PKO, v místech opadů povrchová koroze
- ojedinělý případ této poruchy

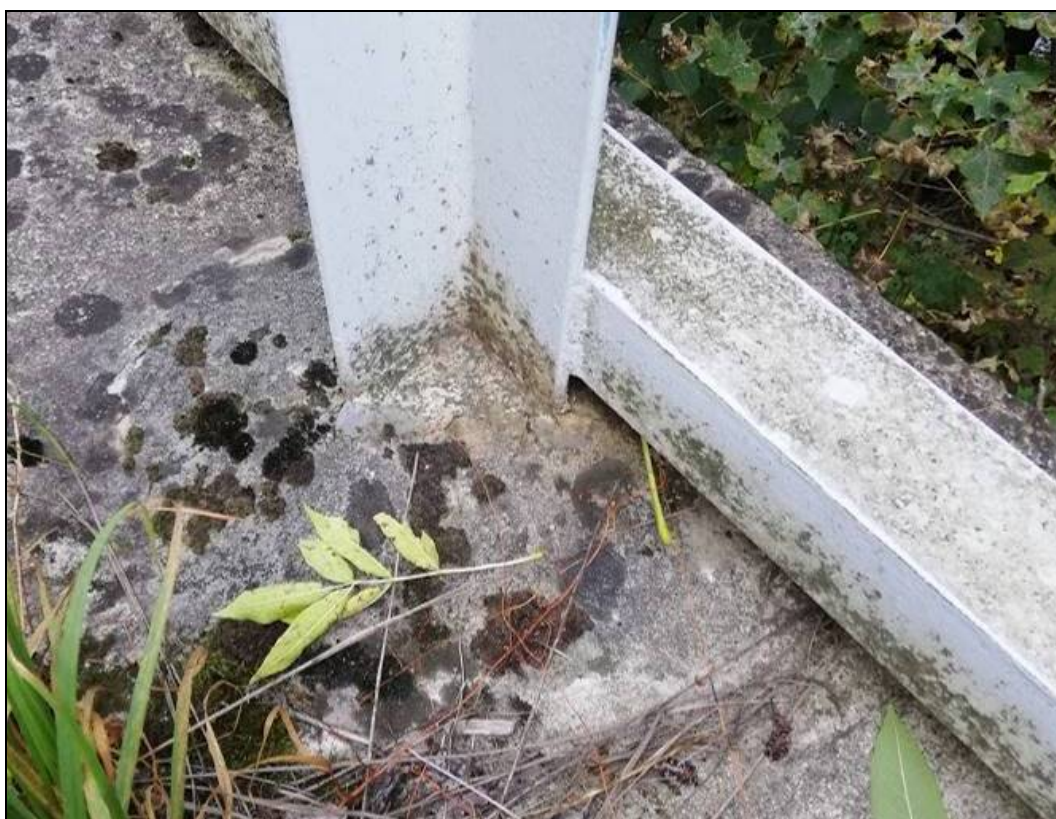
**Obr. č. 9** - detail patky sloupku zábradlí

- malta v pouzdře, pevná a zachovalá (většina kapes je ve shodném stavu)

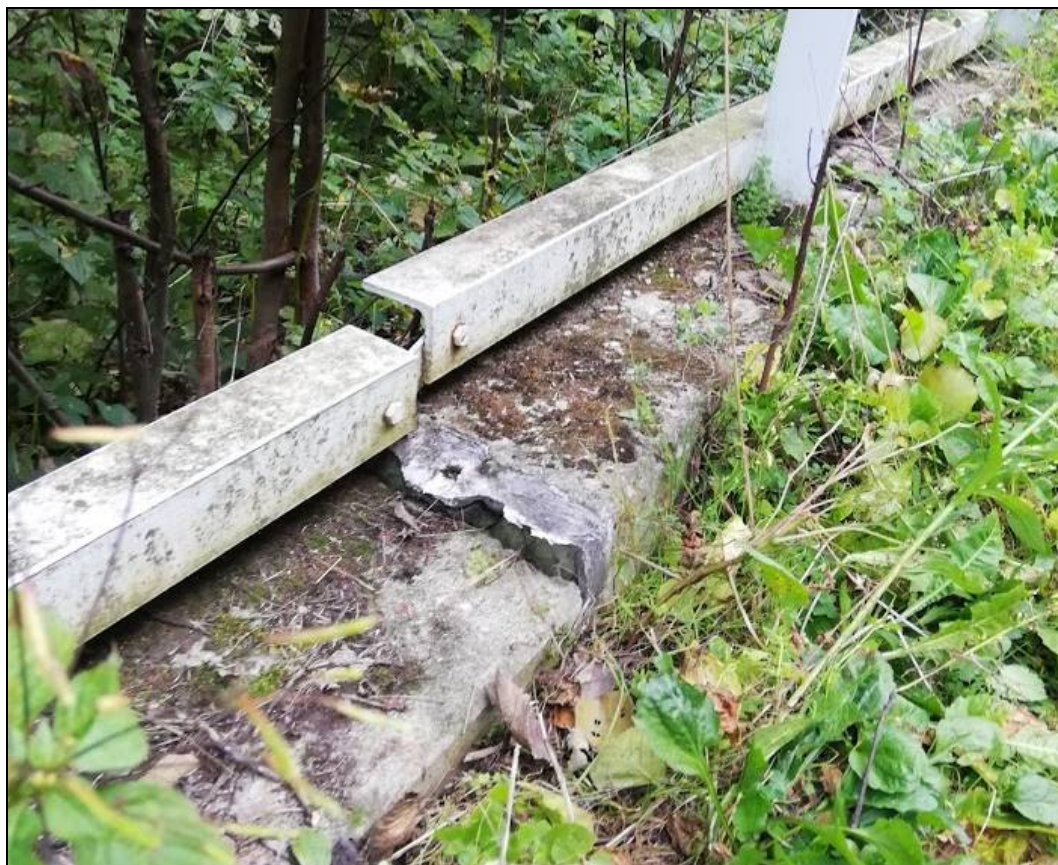
- celkově zeď nevykazuje známky geometrické či statické poruchy, s výjimkou posledního dilatačního celku, který vykazuje pokles o cca 4 cm, tento pokles je pravděpodobně zapříčiněn nerovnoměrným sedáním konstrukce, v místech není patrné jiných deformací, není zde ani informace o poklesu či jiné deformaci GPK.

**Obr. č. 10** - kopaná sonda KS3

- dilatační spára mezi posledním a předposledním dilatačním celkem, viditelný pokles posledního dilatačního celku o cca 4 cm
