Investor   Správa železniční dopravní cesty, státní organizace			 	
Odpov. projektant stavby	Ing. Pavol Bartoš	 		
Odpov. projektant PS, SO, části				
Vypracoval	Ing. Adam Kožoušek			
Technická kontrola	Ing. Jaroslav Lossmann		ARCADIS CZ, a.s. Geologická 988/4, 152 00, Praha 5 tel.: +420 549 133 600 e-mail: info@arcadisgt.cz	
ZVÝŠENÍ TRAŽOVÉ RYCHLOSTI V ÚSEKU HAVLÍČKŮV BROD - OKROUHVICE B.14 DOPLŇKOVÉ MĚŘENÍ A PRŮZKUMY			Zak. číslo zhotov. 15XP24005 Datum 05/2016 Stupeň PROJEKT (DSP) Měřítko -	
GEOTECHNICKÝ PRŮZKUM - mosty			Část B.14.2 Příloha 2

Brno, únor 2016

DOPLŇUJÍCÍ PRŮZKUM MOSTNÍCH
OBJEKTŮ PRO STAVBU
„ZVÝŠENÍ TRAŽOVÉ RYCHLOSTI
V ÚSEKU HAVLÍČKŮV BROD –
OKROUHVICE“

Doplňující průzkum mostních objektů pro stavbu „Zvýšení traťové rychlosti v úseku Havlíčkův Brod – Okrouhlice“

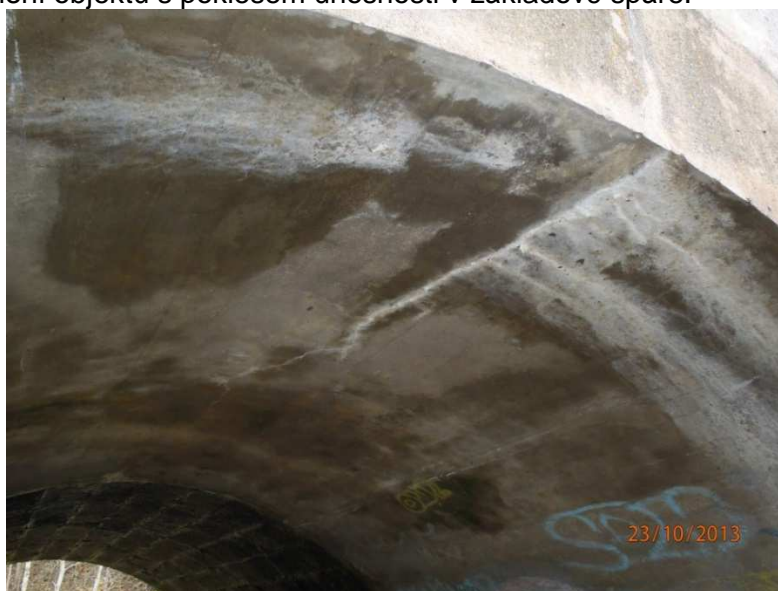
Klenba je v šířce mostu rozdělena na kamennou a betonovou. Izolace proti vodě již neplní svojí funkci, voda protéká mezi zdíci prvky – kamenné bloky, dochází k degradaci malty. U betonové klenby jsou patrné vlhkostní mapy a výluhy, voda tak tvoří výrazné riziko pro další trvanlivost a funkčnost klenby. Betonová klenba celkově vykazuje zjevně rozsáhlou degradaci spojenou se statickým oslabením paty klenby jejímž důsledkem je patrná trhлина ve vrcholu klenby o délce 3,65 m a hloubce 1,75 m s rozevřením do 1 mm. Trhлина je pravděpodobně důsledkem nadměrného zatížení od kolejové dopravy a nefunkčního odvodnění objektu s poklesem únosnosti v základové spáře.

Obr.č. 1 Pohled na trhlinu v betonové klenbě mostního objektu v km 227,178. Průsaky a výluhy s spojené s degradací betonu.

Patrná trhlina ve vrcholu klenby má délku 3,65 m a hloubku 1,75 m s rozevřením do 1 mm. Trhlina je pravděpodobně důsledkem nadměrného zatížení od kolejové dopravy.

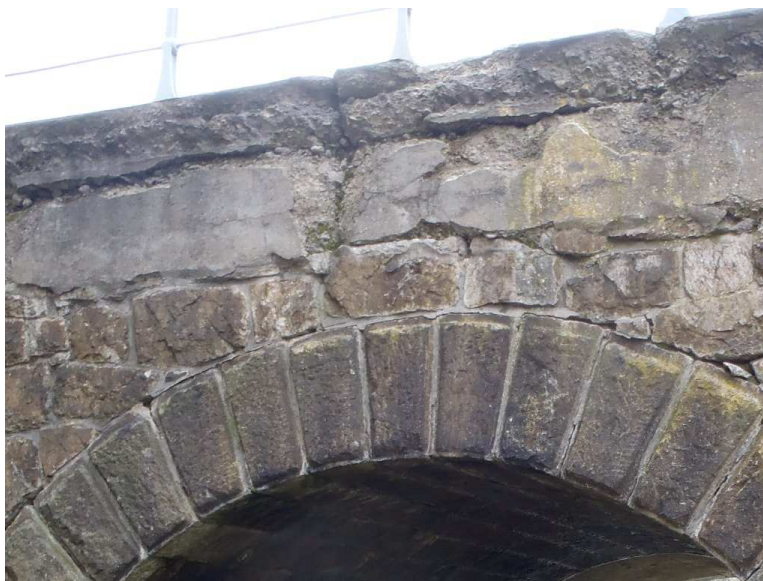
Stav římsy a průčelní zdi na levé a pravé straně mostního objektu lze lokálně označit za havarijní. Stupeň porušení betonu je extrémní v hloubkách nad 40 mm.

Obr.č.2 Pohled na římsu a jižní průčelní zeď mostního objektu v km 227,178.

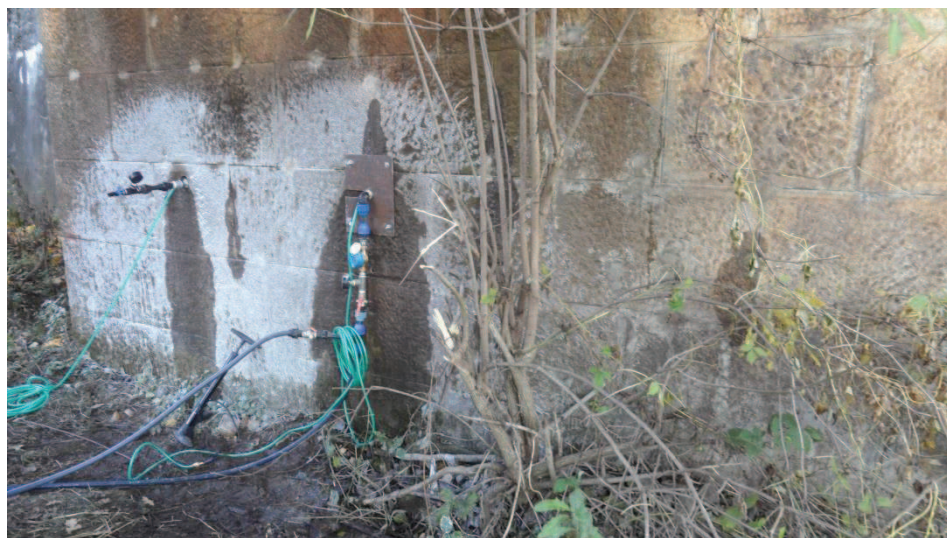
Na opěře O1 (směr Havlíčkův Brod) došlo při tlakovém stupni 1,8 baru k úniku vody okolo těsnícího vaku. Proto byla zkouška opakována. Při opakované zkoušce, ani při zbývajících zkouškách, tj. na středním pilíři a na opěře O2 (směr Okrouhlice) již nebyl zjištěn žádný únik vody okolo těsnícího vaku. Na pozorovacích vrtech č. 2,4 a 5 nebyl v průběhu zkoušky naměřen žádný tlak, ani nebyl zjištěn průsak vody do vrtu. V okolí zkoušených vrtů se objevily průsaky ve formě vlhkých míst (viz fotodokumentace). Tyto průsaky se objevovaly postupně se vzrůstající vzdáleností od zkušební vrtu. Převážná většina průsaků se propagovala přes spáry mezi kamennými bloky, nicméně byly zjištěny i vývěry přímo v líci kamenných bloků, kdy při bližším ohledání byly zjištěny trhliny v hornině.

Průsaky spárami zdiva v průběhu opakované zkoušky

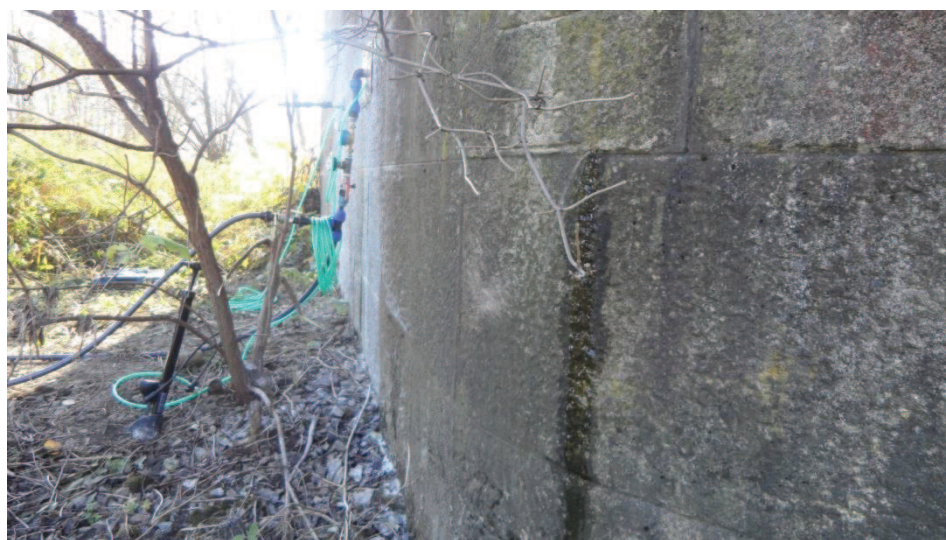
Průsaky spárami zdiva v průběhu zkoušky

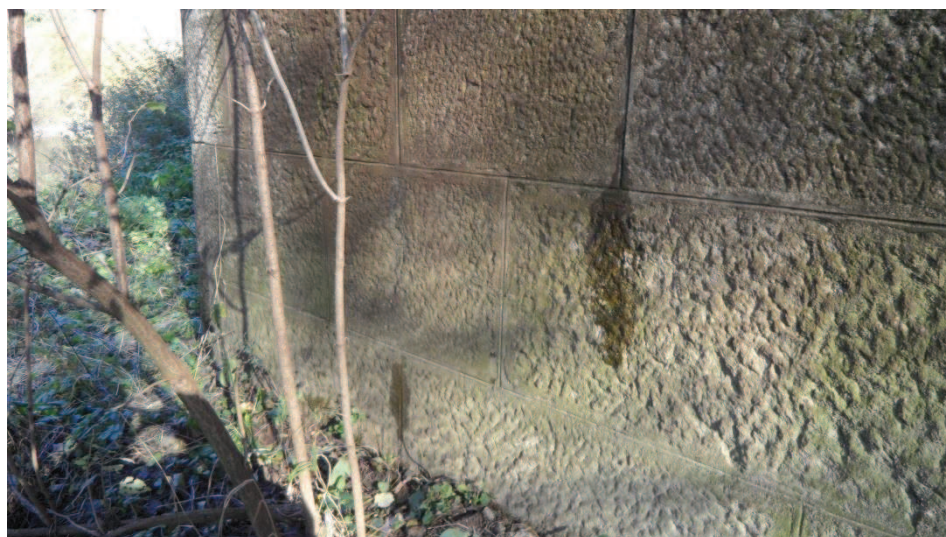
Průsaky spárami zdiva z návodní strany v průběhu zkoušky

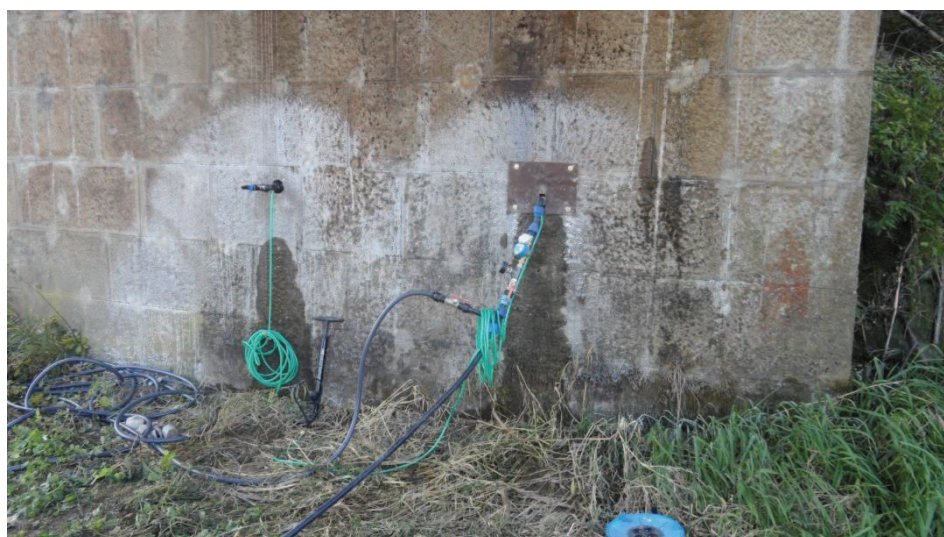
Zkušební soustava ve vrtu č. 6 včetně průsaků spárami
