Příloha E Doložení současného stavu

Celkový stavebně – technický stav výpravní budovy je dle schválené Koncepce pro nakládání s nemovitostmi osobních nádraží havarijní, dle provedené analýzy PRON je hodnota opotřebení budovy **80,71 %** a je celkově na **46. místě**.

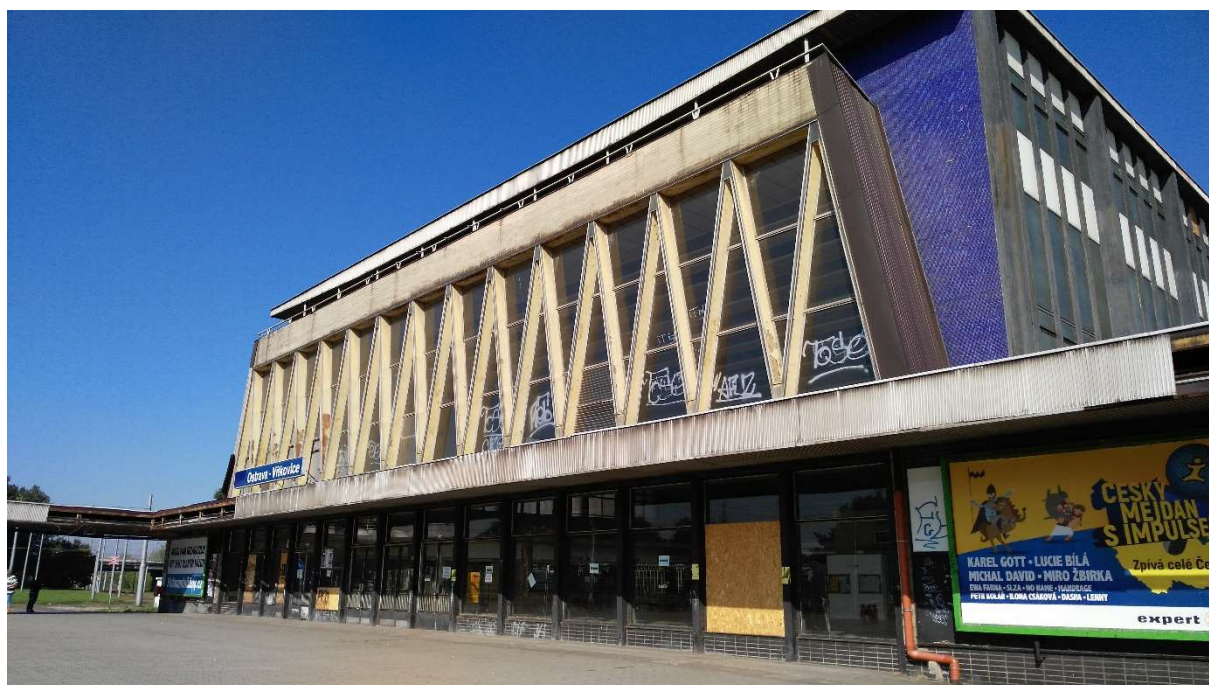
Obrázek 1 Pohled na vstupní část budovy Nosná konstrukce přístřešku v havarijním stavu. Prosklené výplně na hranici životnosti, řešení kanalizace střešních svodů je provizorní. Neexistující orientační systém pro cestující.. Nefunkční hlavní vstup pro cestující z důvodu rizika tříštění skleněných výplní.

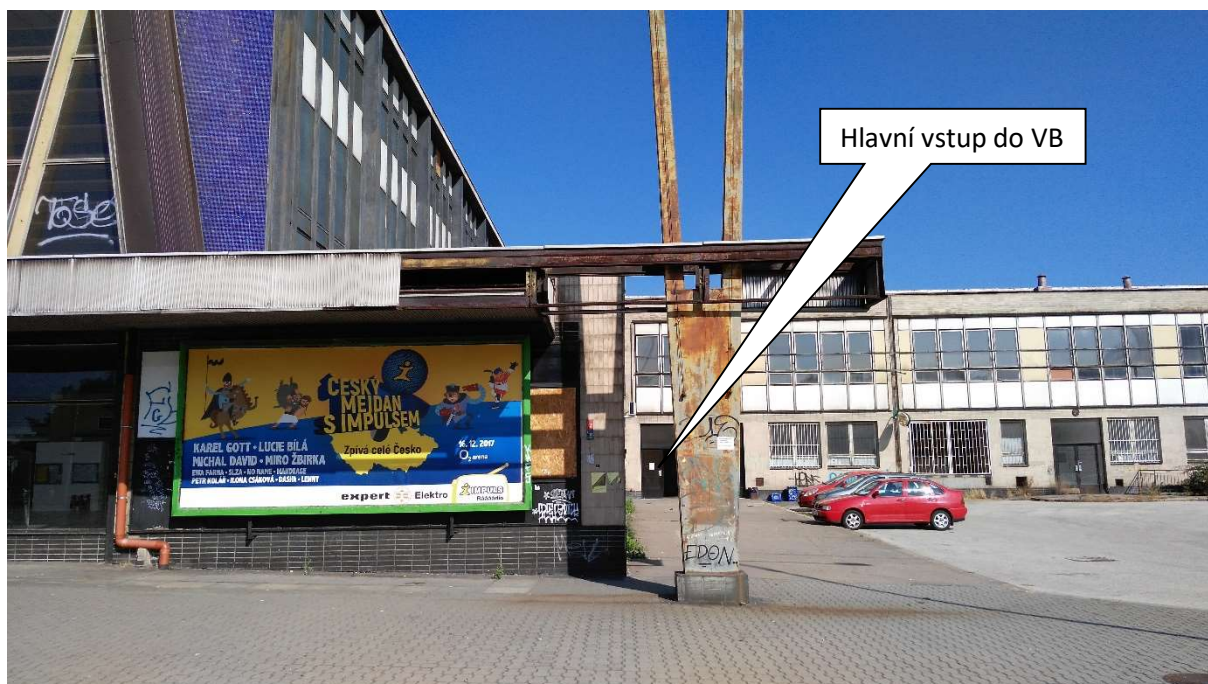
Obrázek 2 Pohled na východní část budovy – kancelářské prostory Nefunkční hlavní vstup pro cestující z důvodu rizika tříštění skleněných výplní. Lehká obvodová konstrukce 2.NP neodpovídajících tepelných parametrů, konstrukce napadená písní.

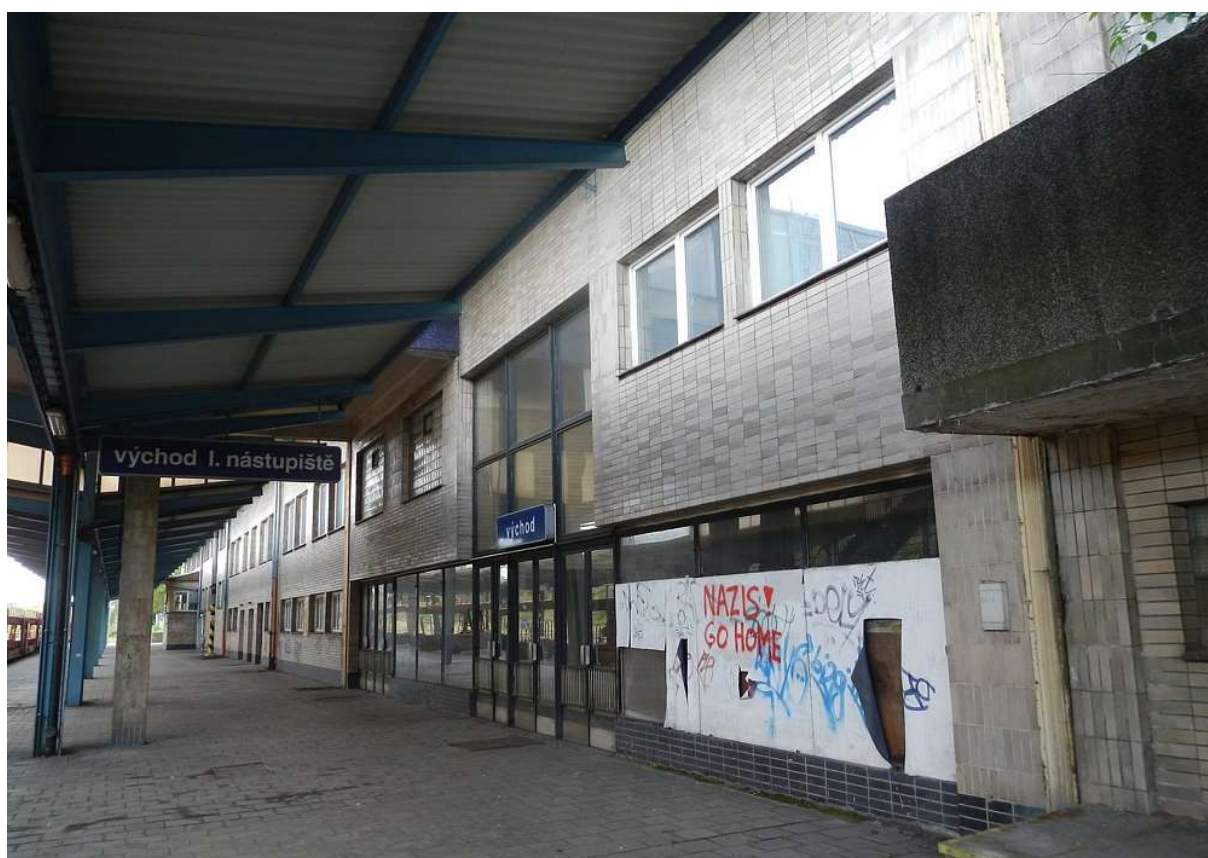
Obrázek 3 Pohled na I. nástupiště Prosklené konstrukce za hranicí životnosti, poškozené a zaslepené. Osvětlení vstupů neadekvátní. Neexistující orientační systém pro cestující. Neexistující bezbariérový přístup na úroveň nástupiště z výpravní budovy. Povrch nástupiště nerovný.

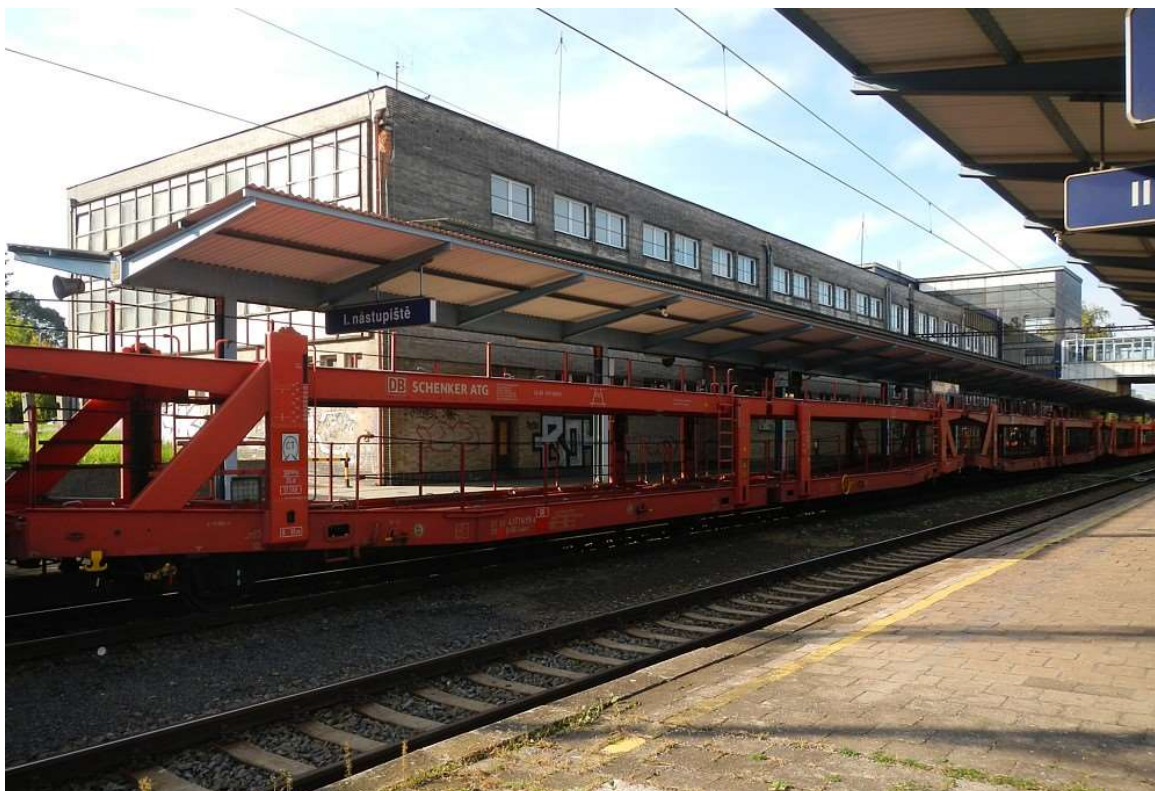
Obrázek 4 Pohled na I. a II. nástupiště. Neexistující bezbariérový přístup na úroveň nástupiště z výpravní budovy. Viditelné poškození obvodového pláště budovy, odpadný obkladový materiál. Poškozená fasáda budovy vandalismem.

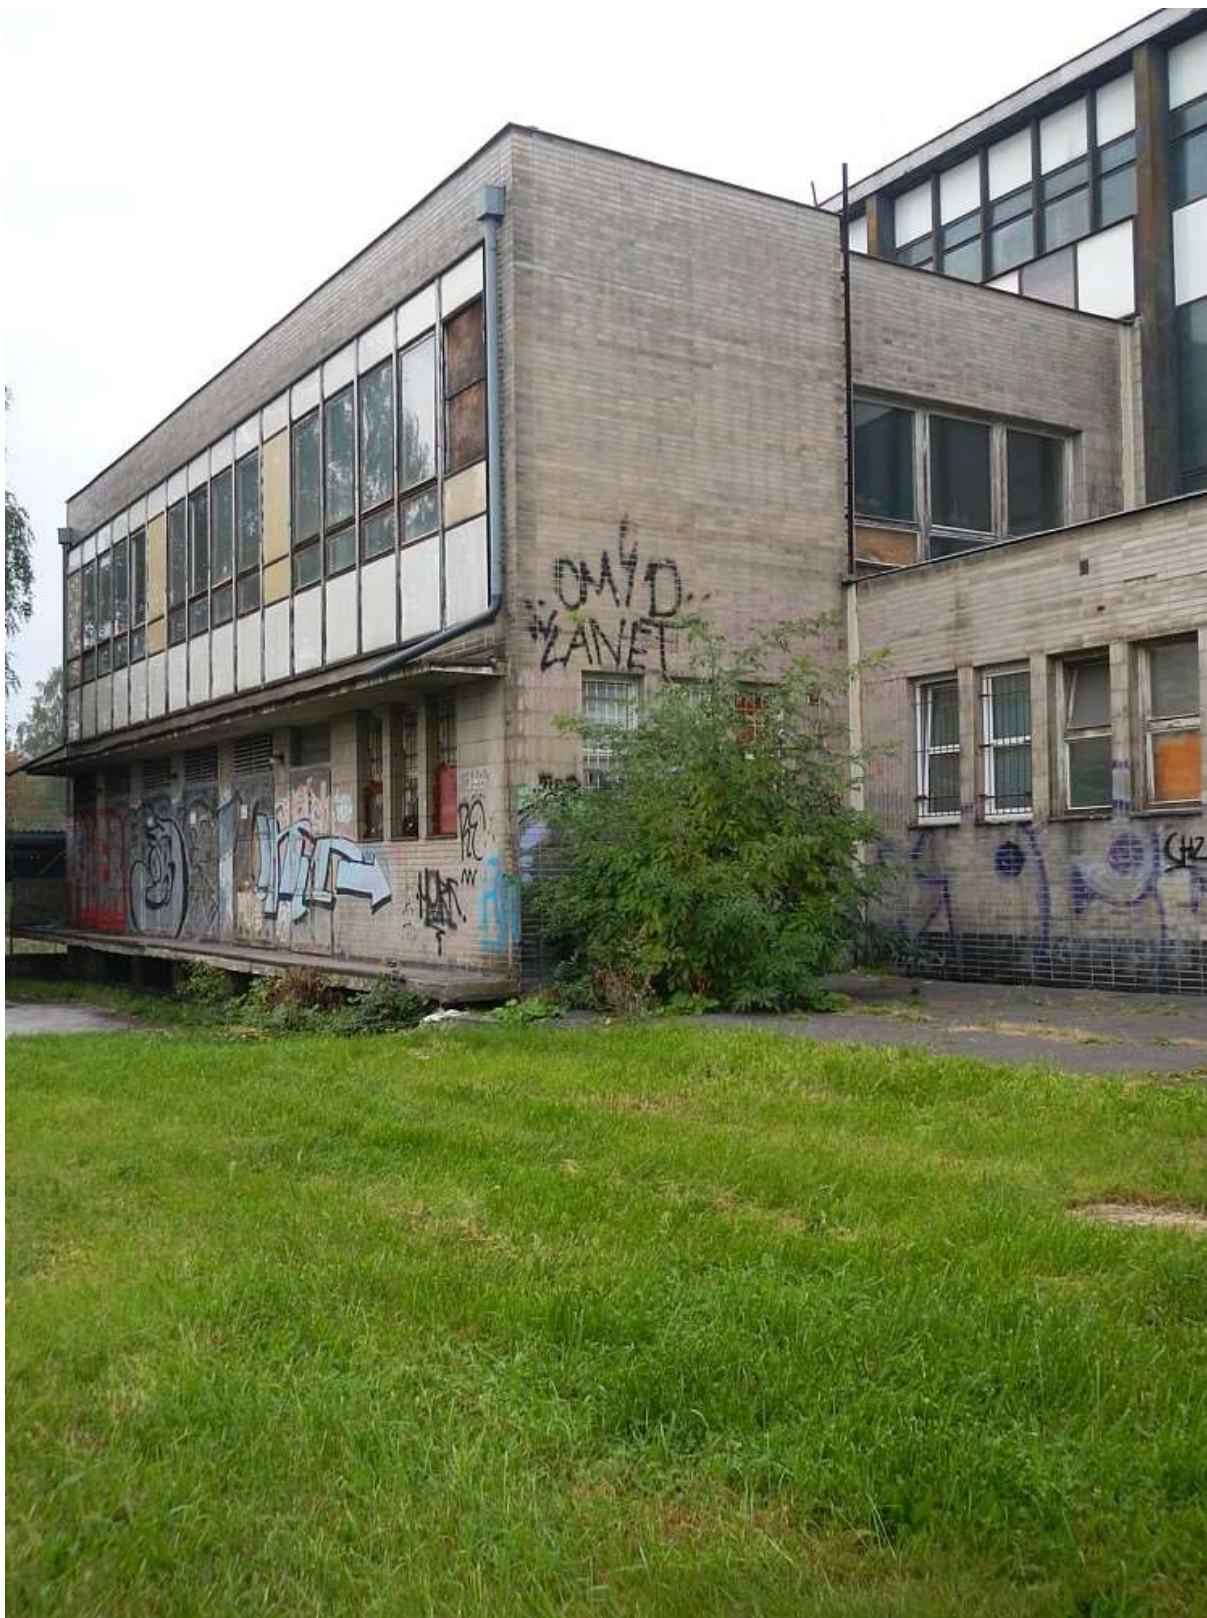
Obrázek 6 Pohled na západní část budovy a objekt nefunkční trafostanice Neadekvátně řešené odvodnění střech, zanedbaná údržba zeleně a následná degradace izolace proti zemní vlhkosti kořenovým systémem. Neadekvátní tepelné parametry výplní. Vandalismus na fasádě budovy.

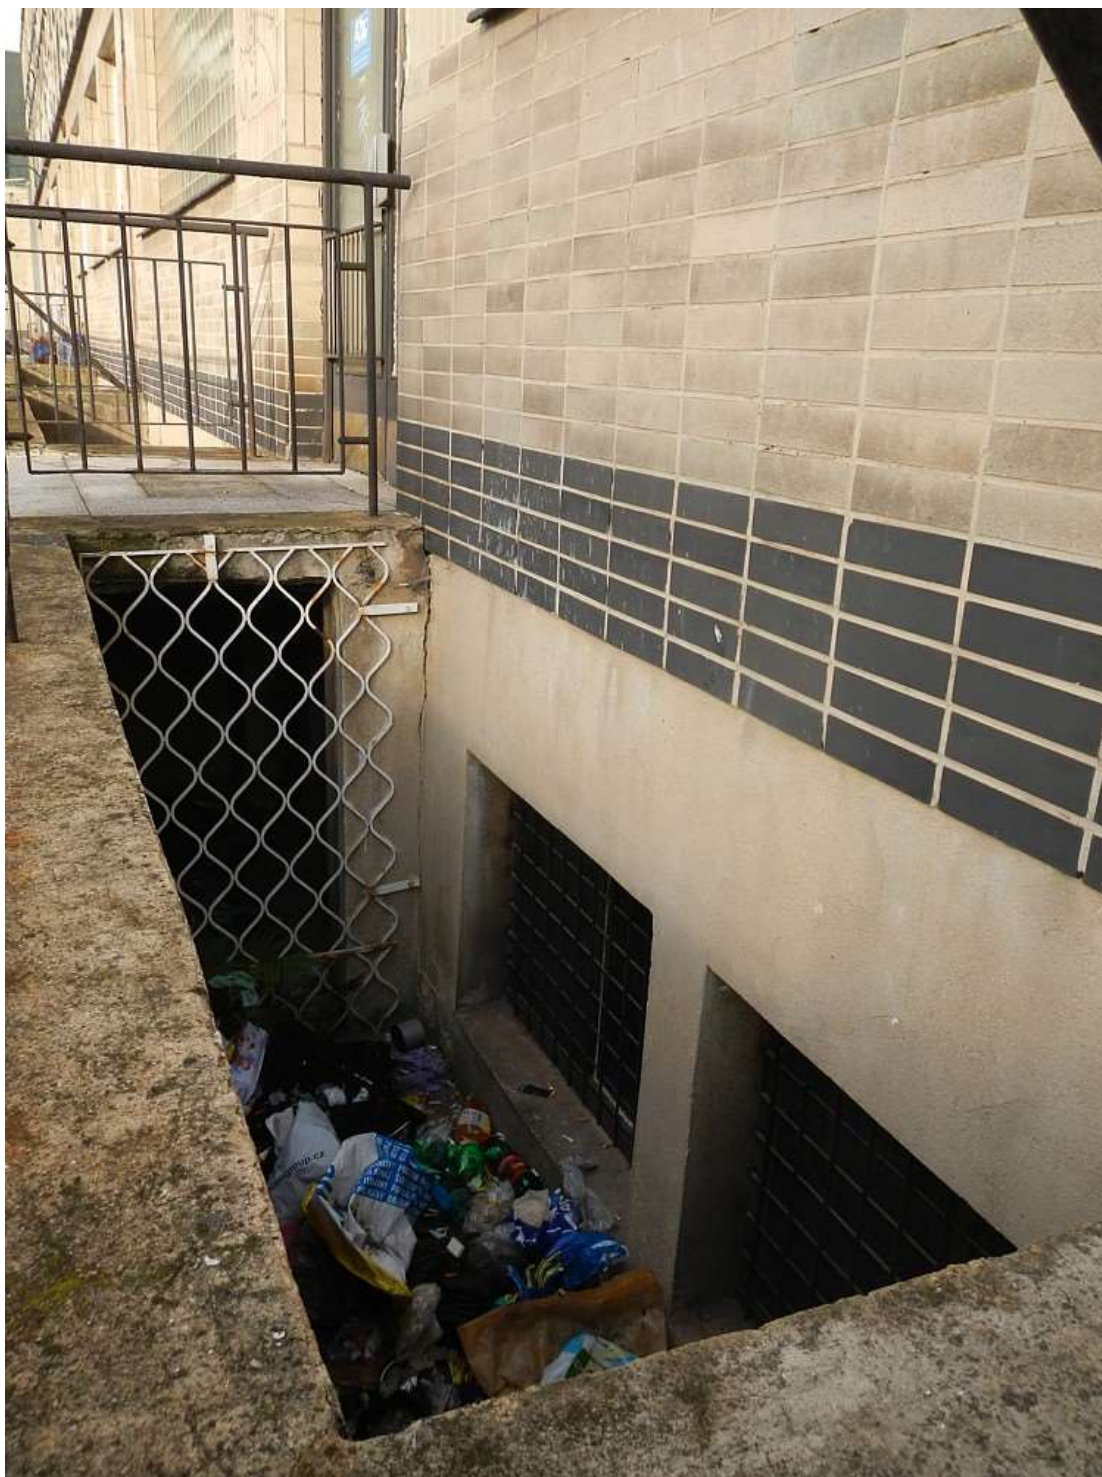
Obrázek 7 **Exteriér výpravní budovy 1** Anglické dvorky na jižní fasádě. Degradované konstrukce zábradlí, náletová zeleň. Poškození konstrukce v místě dilatací. Vandalismus.

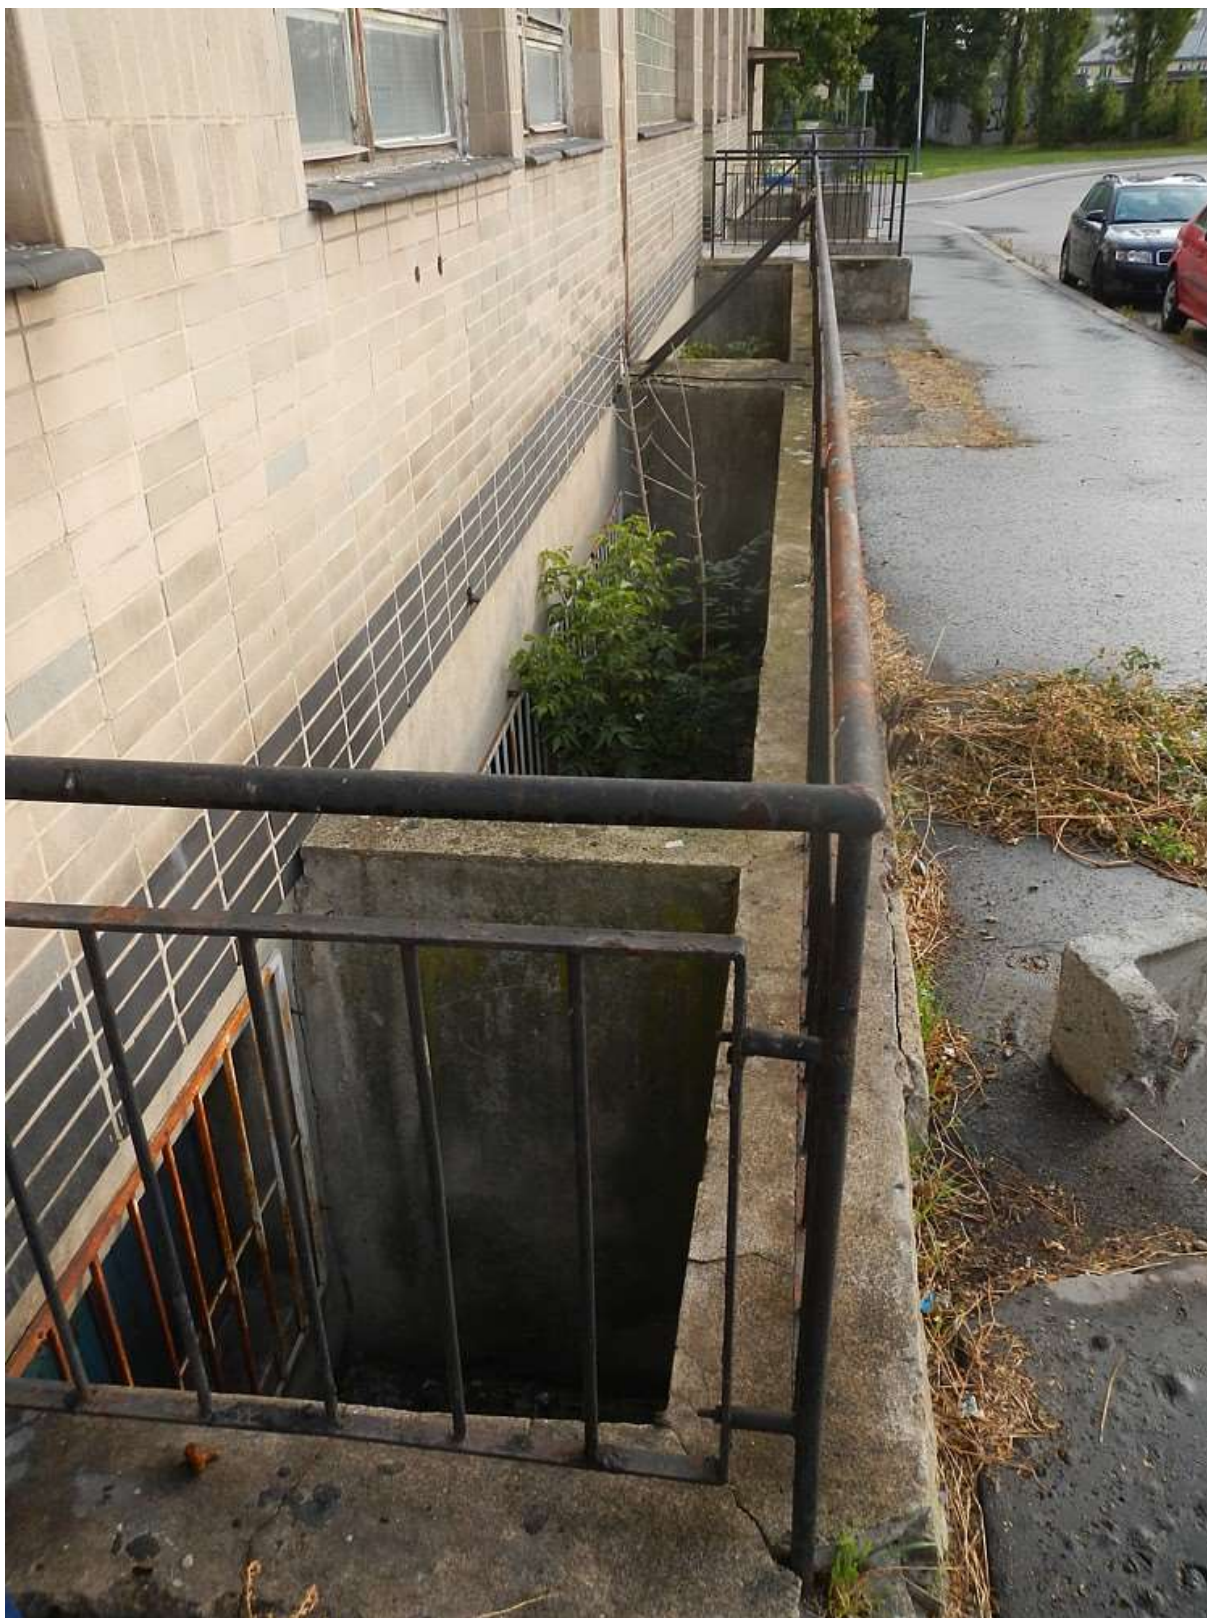
Obrázek 8 **Exteriér výpravní budovy 2** Anglické dvorky na jižní fasádě. Degradované konstrukce zábradlí, náletová zeleň. Poškození konstrukce v místě dilatací. Vandalismus.

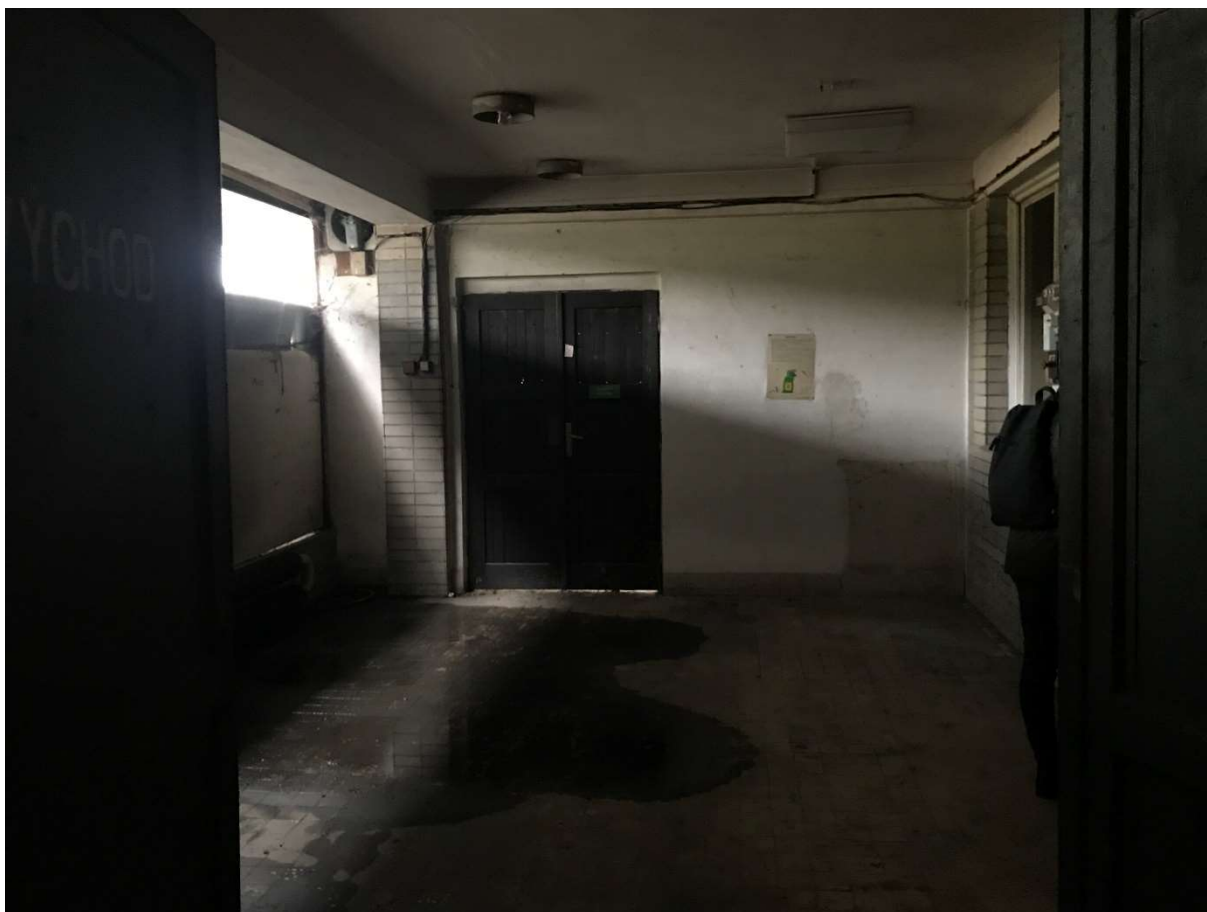
Obrázek 9 1. PP – suterén Osvětlení místností nevyhovující, zatékání do místnosti.

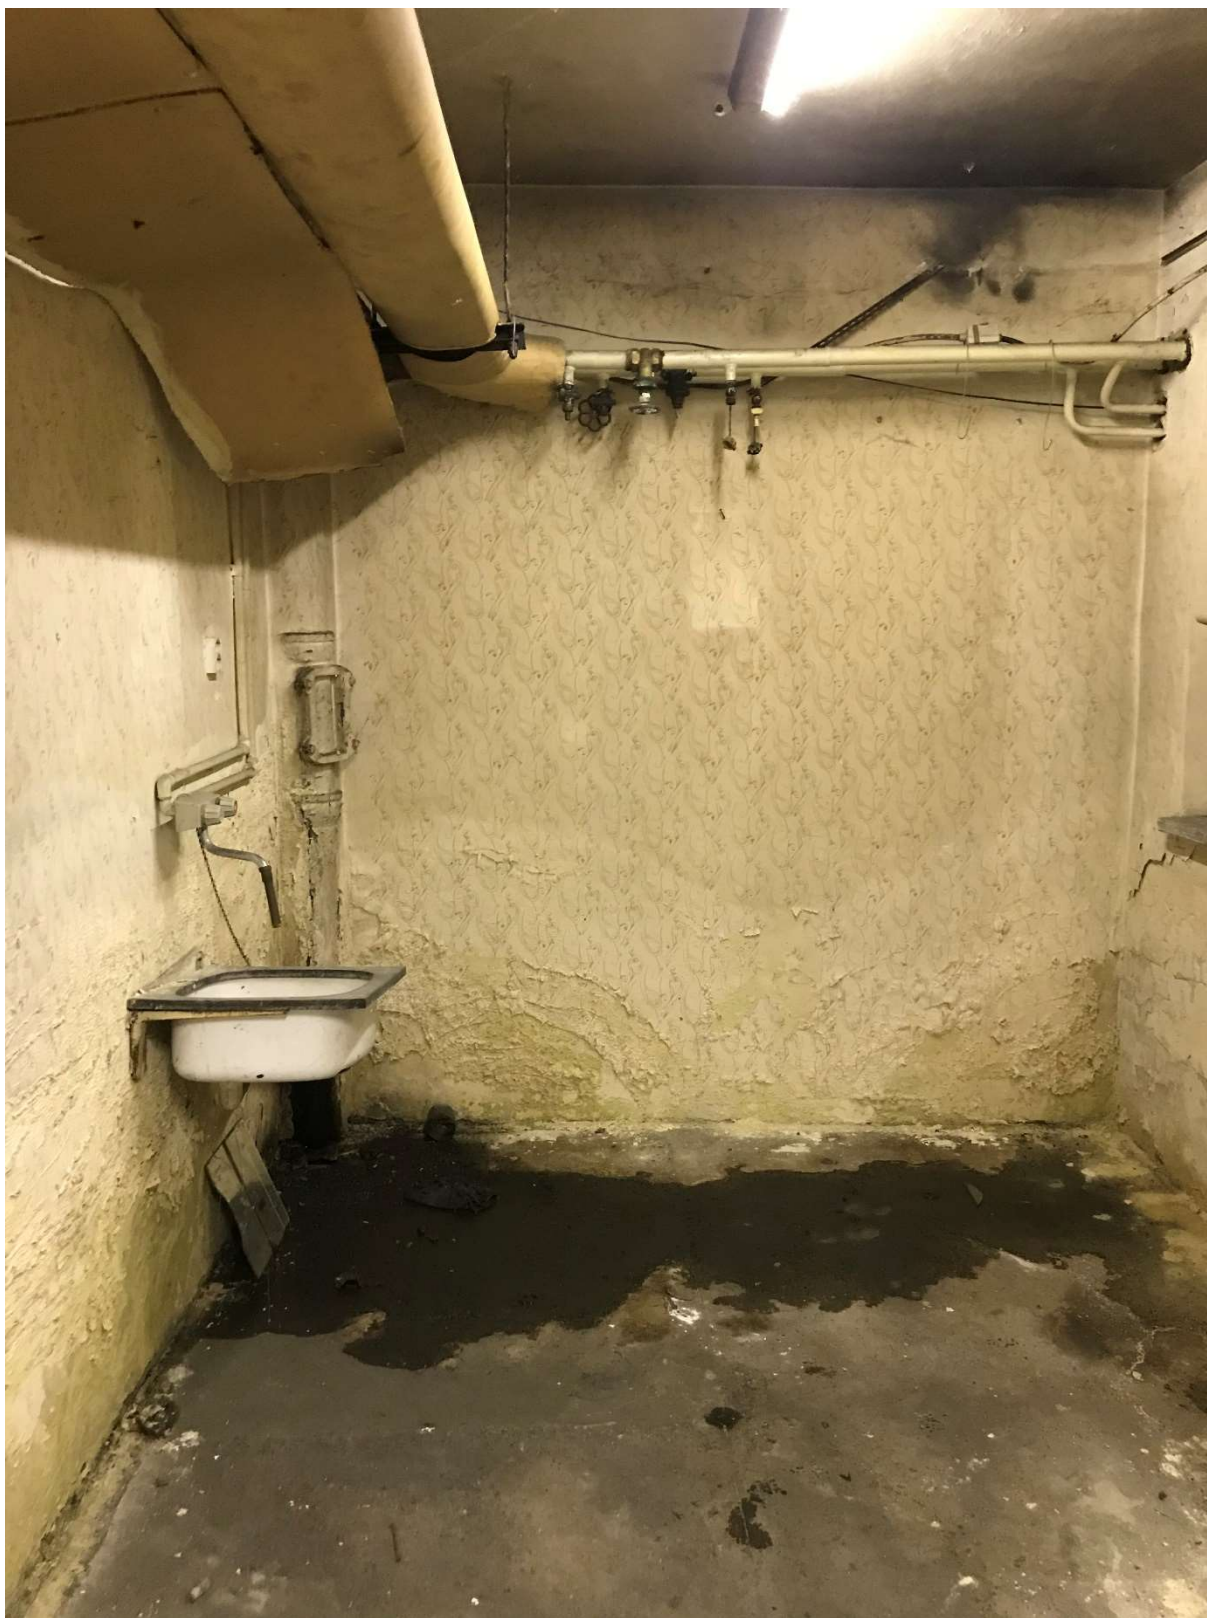
Obrázek 10 1. PP – suterén Nevyužívané prostory, napadeny vlhkostí, zemní izolace poškozená.

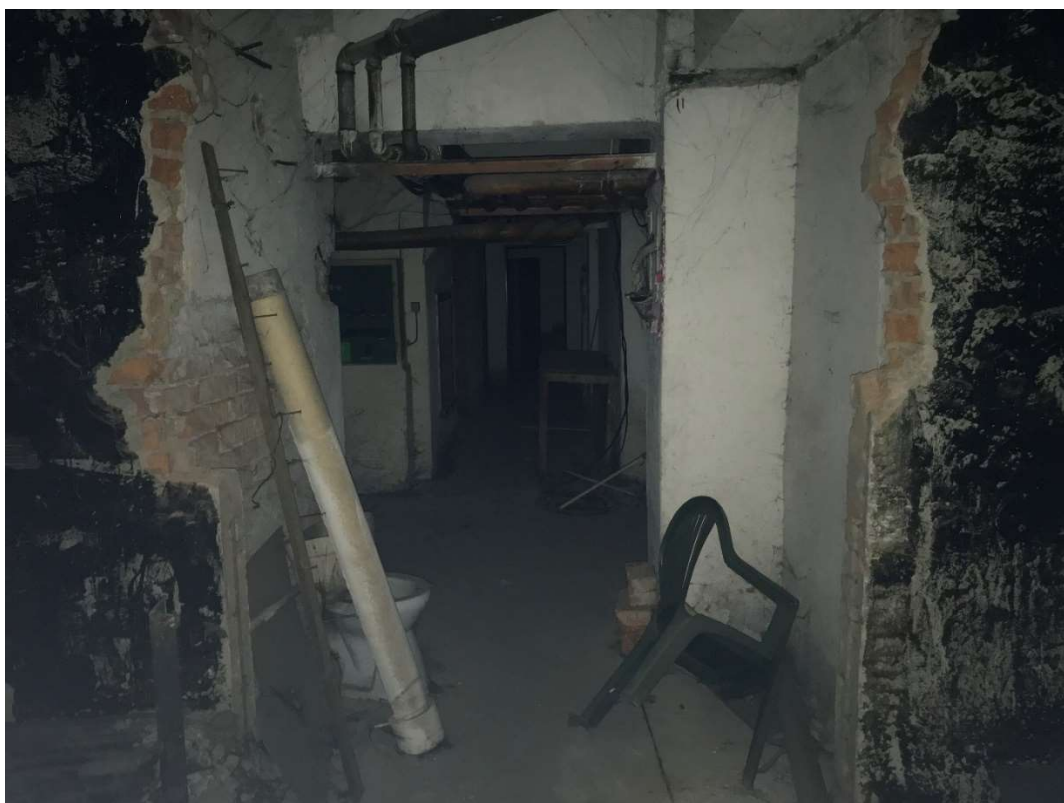
Obrázek 12 1. PP – suterén Místnosti poškozené, neodborné bourací práce, nefunkční osvětlení. Místy lokální problémy s izolací spodní stavby.

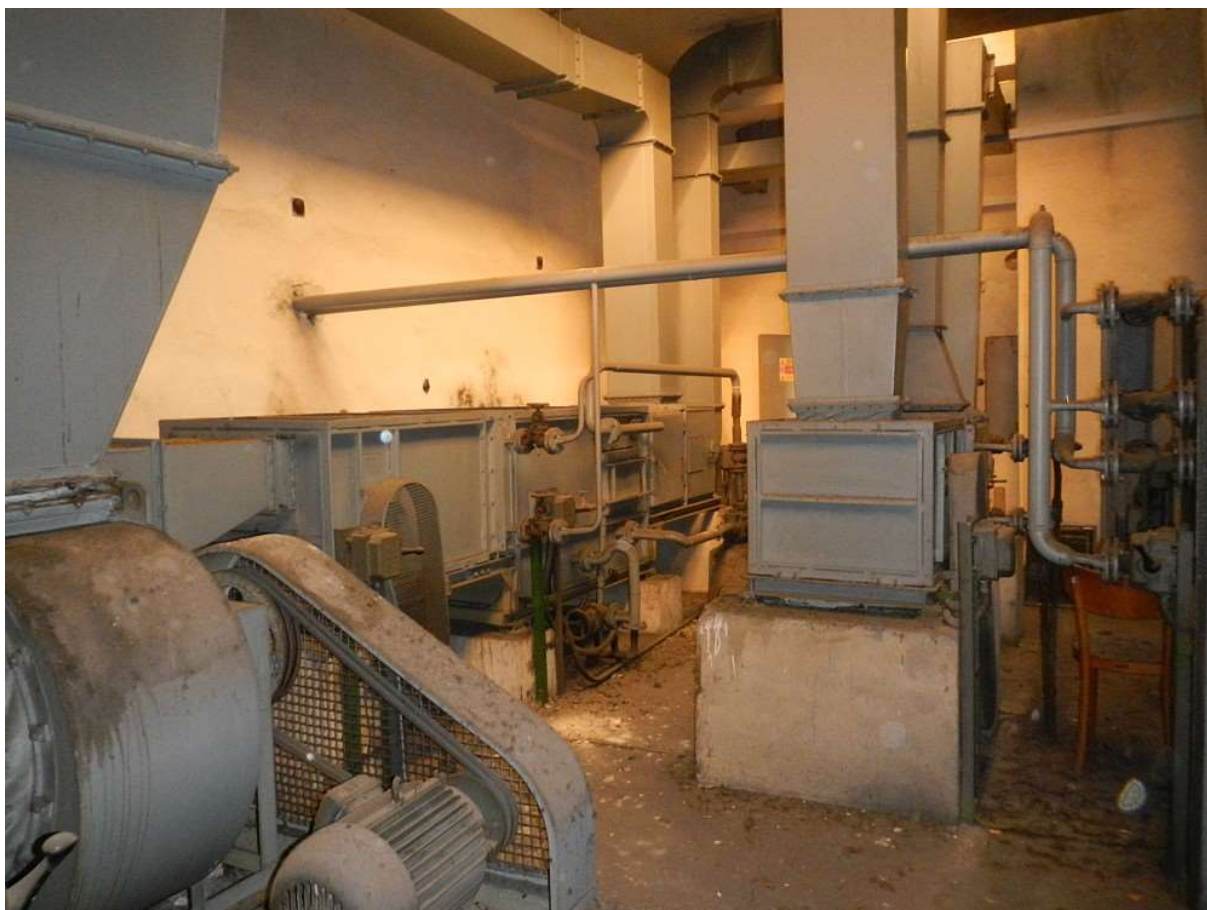
Obrázek 13 **1.PP Strojovna vzduchotechniky** Strojovna vzduchotechniky v administrační a restaurační části budovy. Neužívaná, rozvody zanedbané, místy chybějící – zničené.

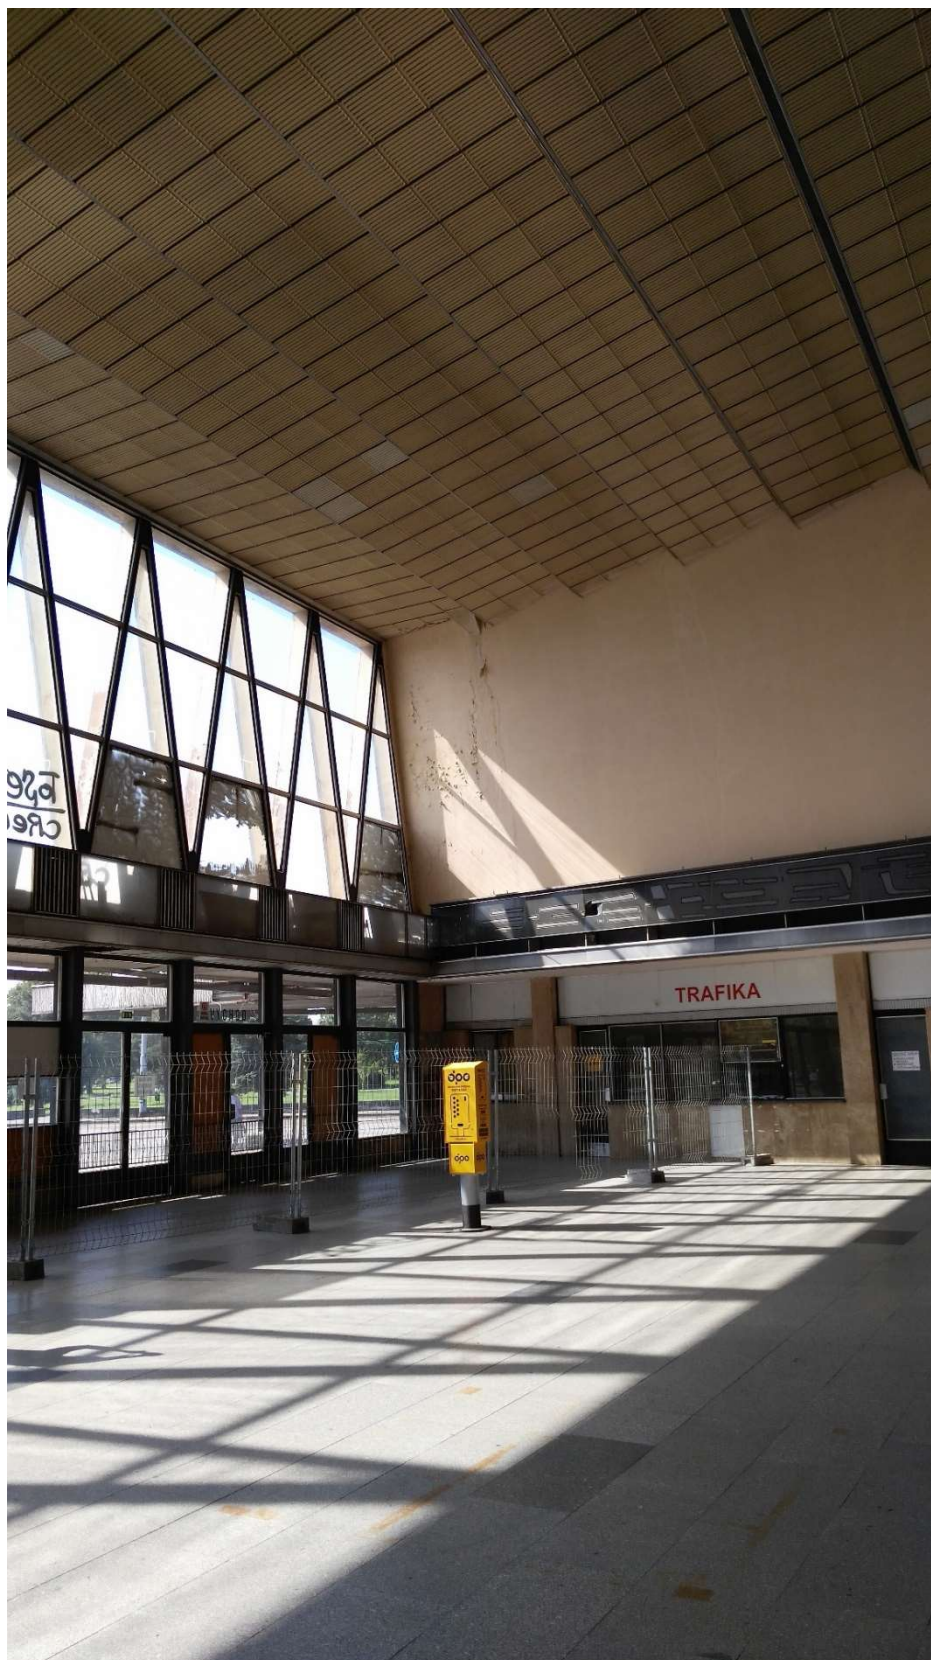
Obrázek 14 1.NP vstupní hala výpravní budovy Vstupní hala stížená vandalismem, přepažení plotem pro ochranu cestujících pro případné tříštění skleněných tabulí za hranici životnosti. Hlavní vstup do budovy nefunkční. Služby pro cestující nefunkční nebo omezené.

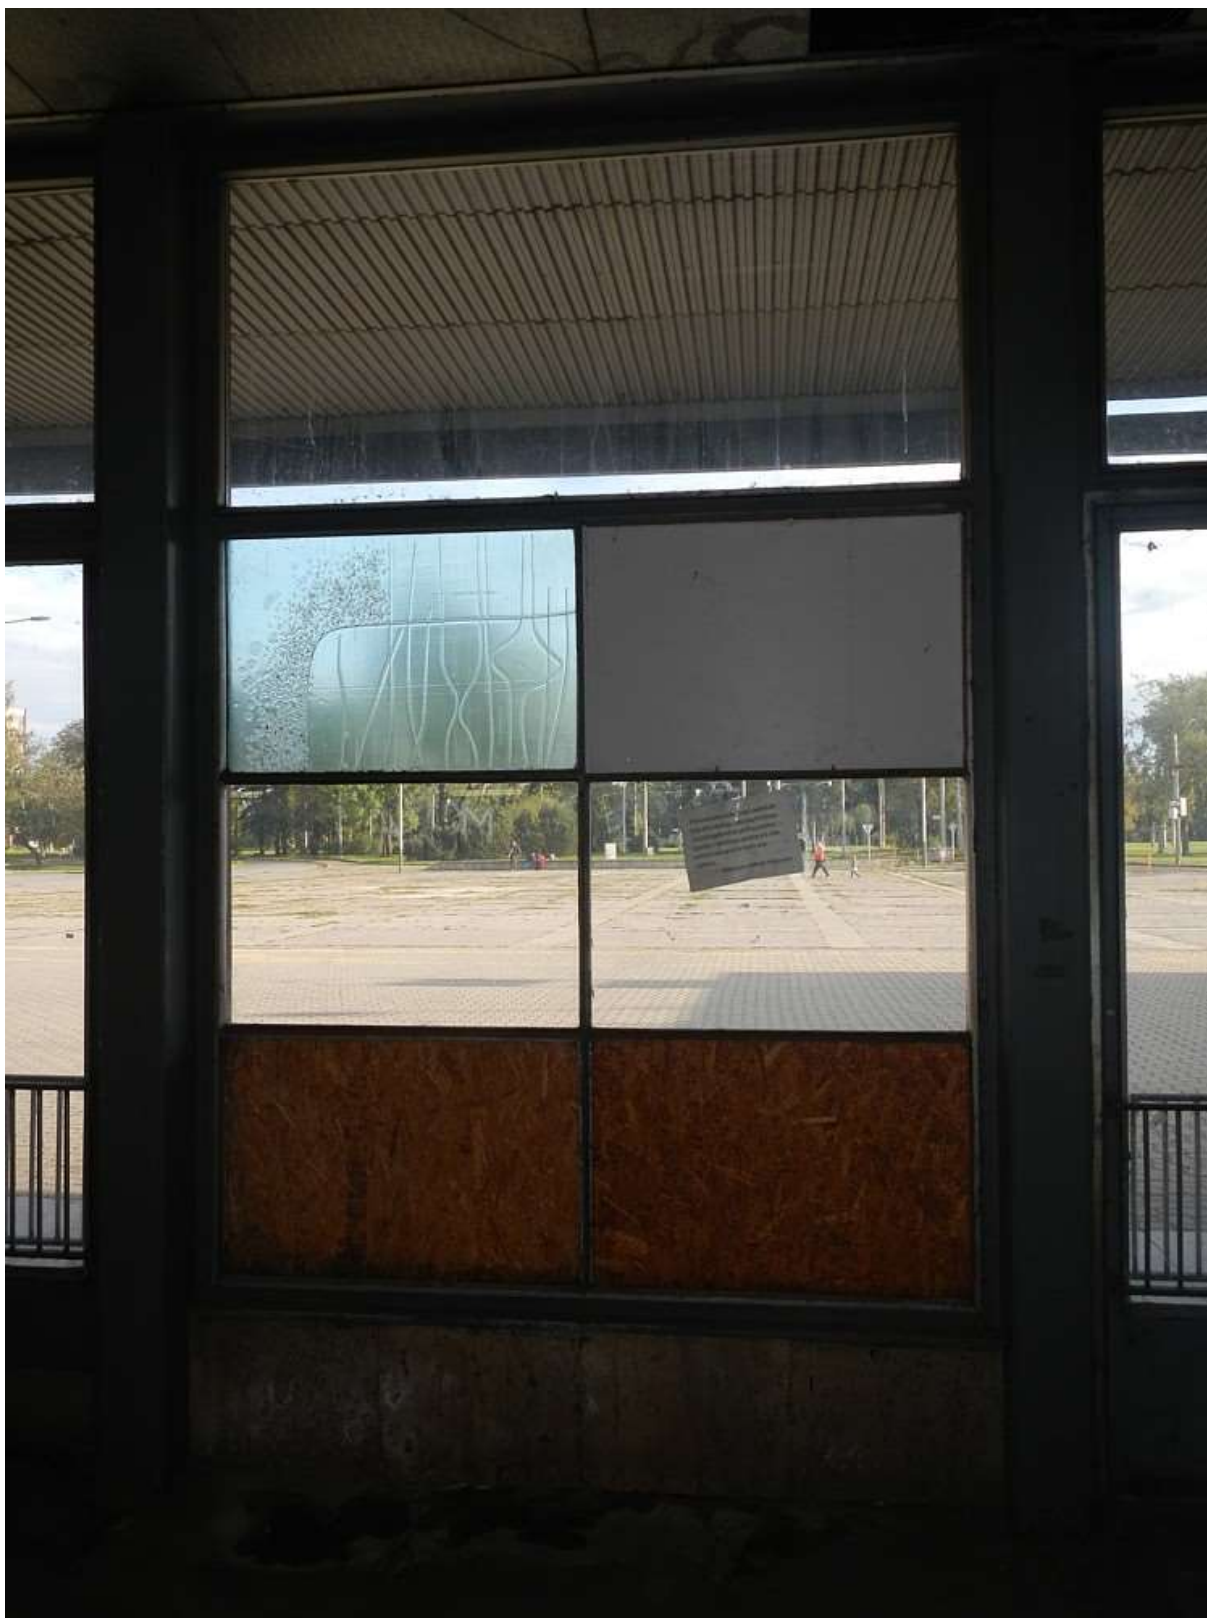
Obrázek 15 1. NP Pohled na přednádraží prostor z vestibulu – hlavní vstup. Vstup uzavřen, nebezpečný havarijný stav konstrukce přístřešku a prosklené výplně za hranicí životnosti. Poškozené výplně nahrazeny napřed čirými tabule, následně provizorní výplně.

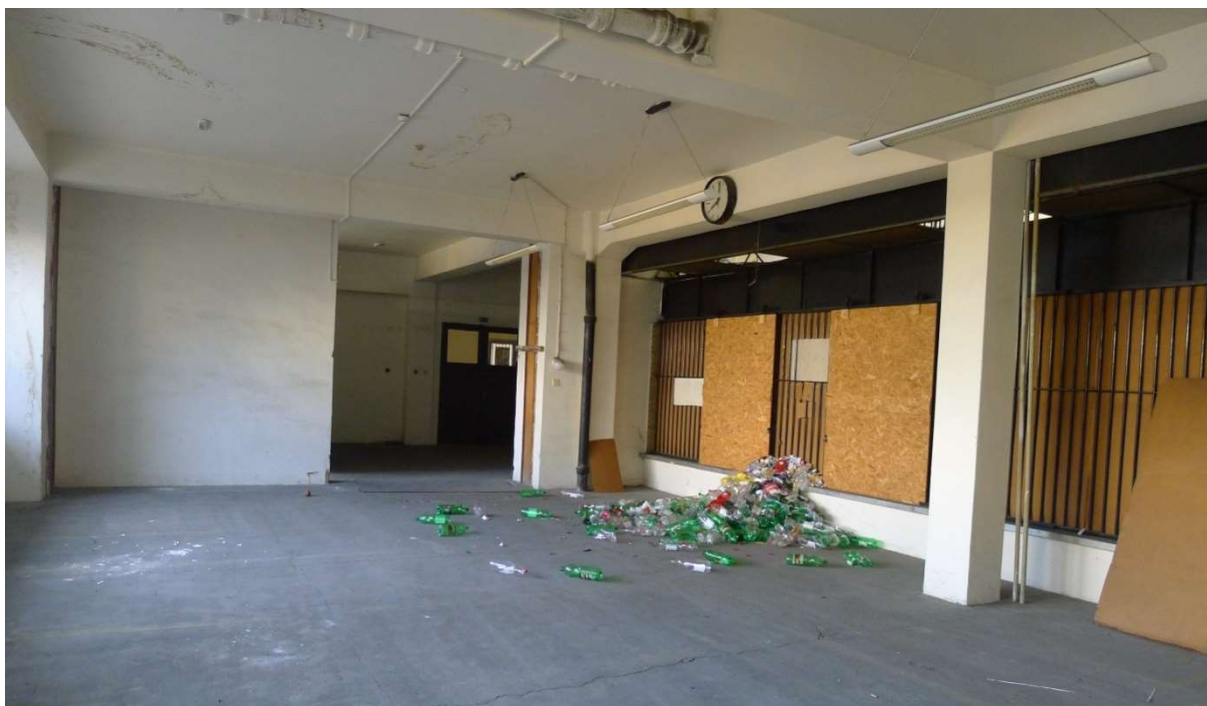
Obrázek 16 **1.NP nevyužívané prostory** Poškozené nebo chybějící prosklené konstrukce, provizorně zajištěné. Poškozené omítky po zatékání. Chybějící podlahové konstrukce. Nedostatečné osvětlení.

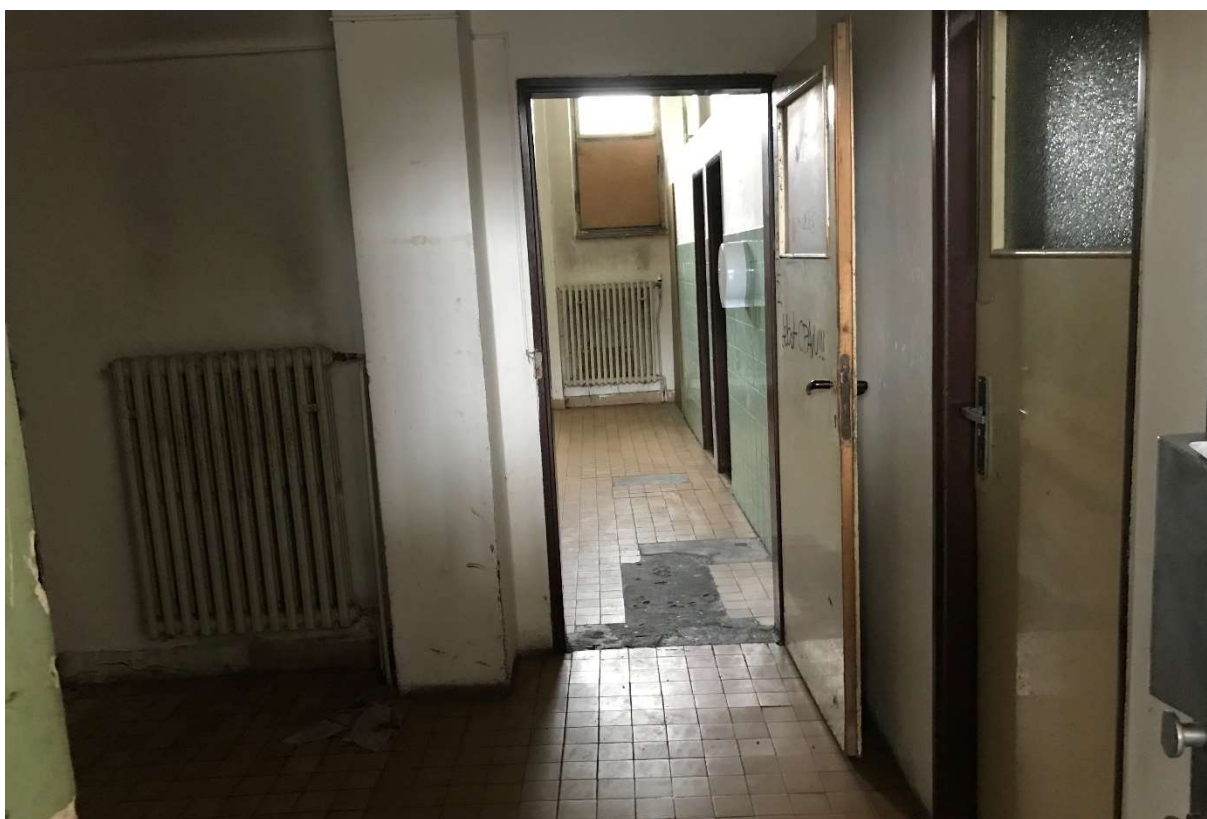
Obrázek 17 **1.NP WC muži – veřejnost WC Muži pro cestující – předsíň** – nevyhovující osvětlení, hygiena, poškozená a místy chybějící povrchová krytina. Neodpovídající kapacita.

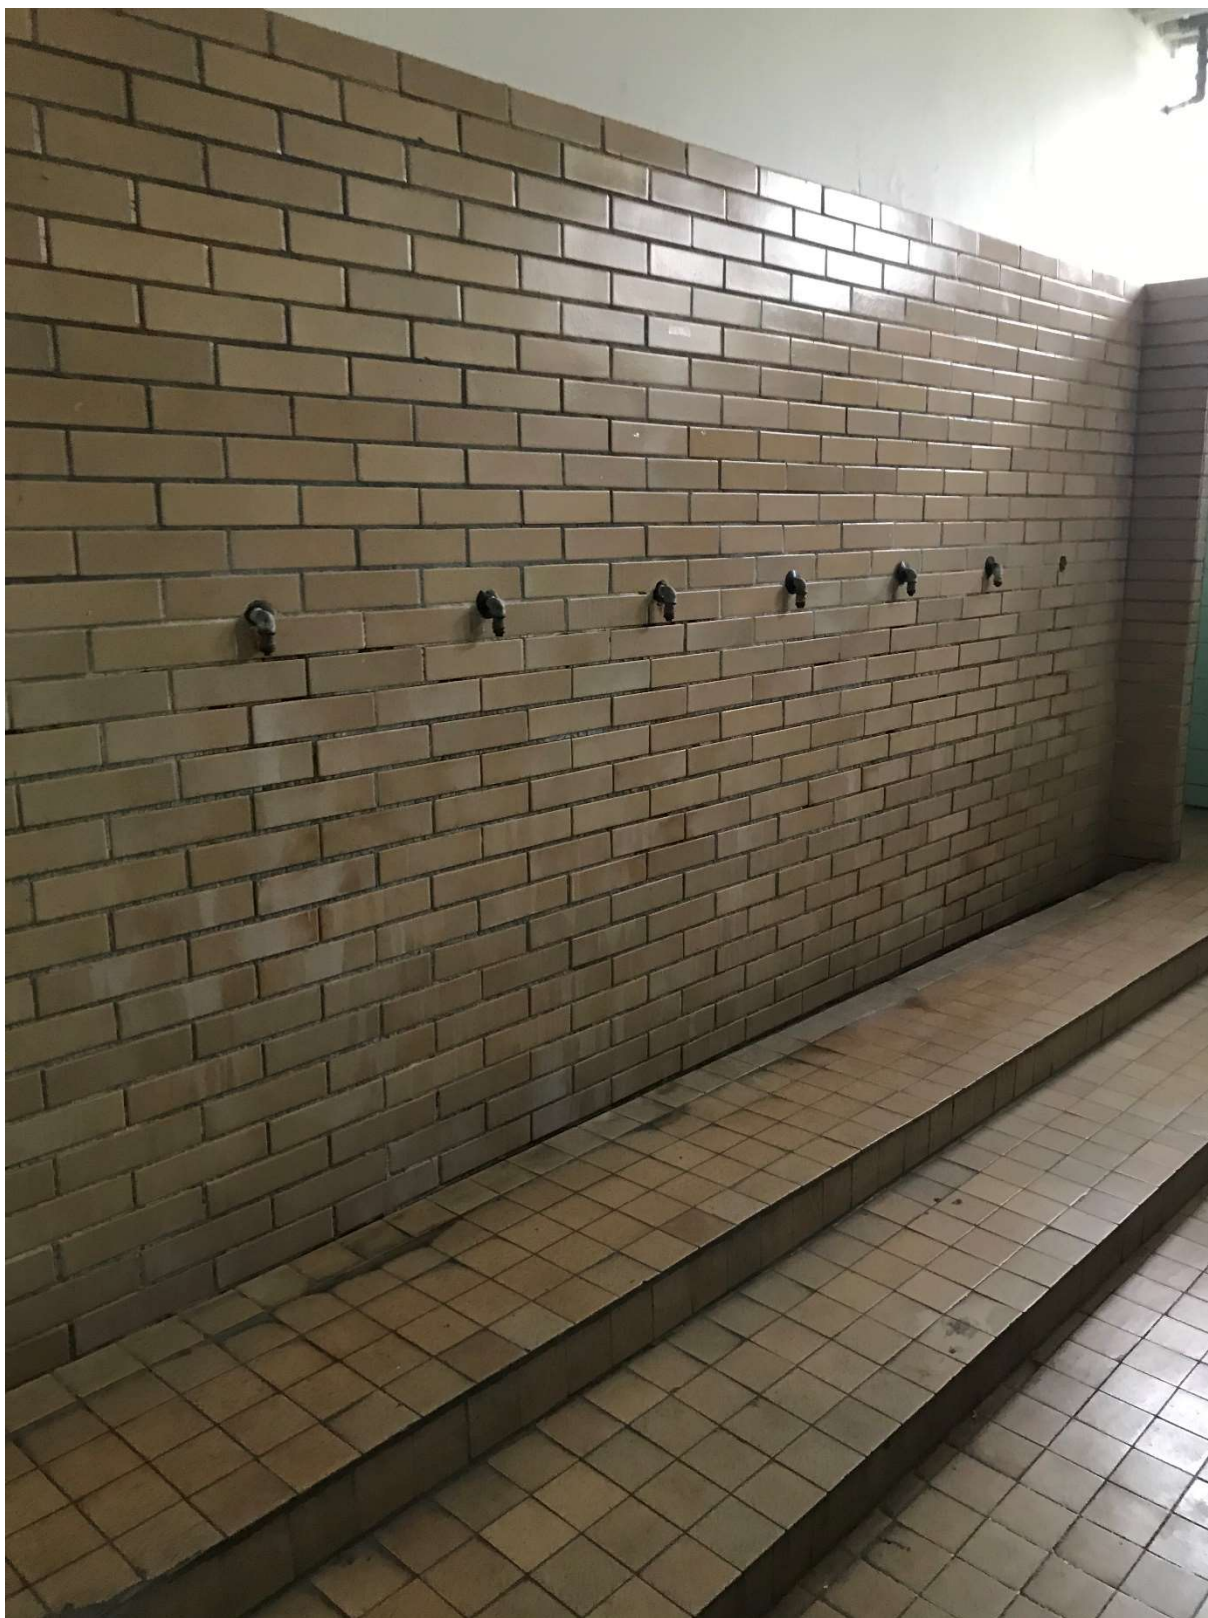
Obrázek 18 1.NP Písoárová stěna WC muži – veřejnost Nevyhovující, není bezbariérové WC, bez splachování.
