Příloha E Doložení současného stavu

Celkový stavebně – technický stav výpravní budovy je dle schválené Koncepce pro nakládání s nemovitostmi osobních nádraží havarijní, dle provedené analýzy PRON je hodnota opotřebení budovy **80,71 %** a je celkově na **46. místě**.

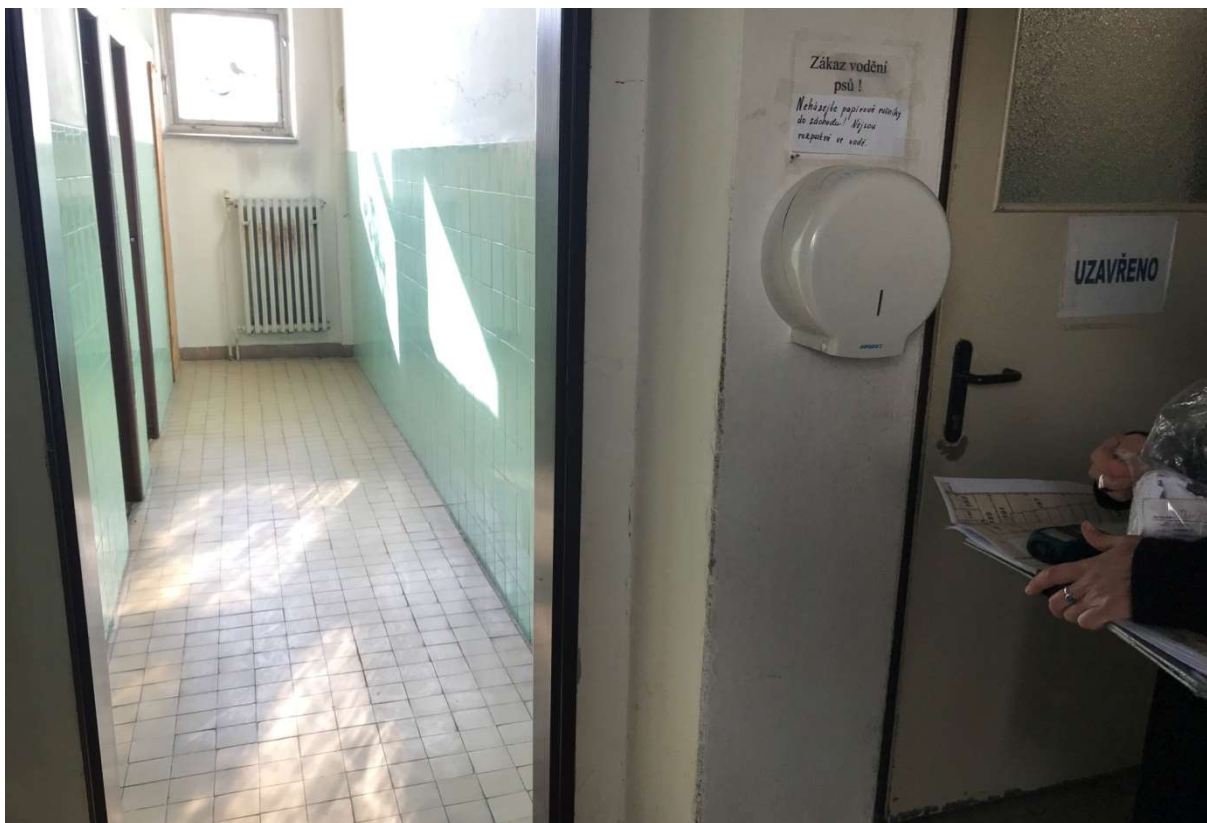
Obrázek 19 **1.NP WC ženy veřejnost** Není bezbariérové WC.

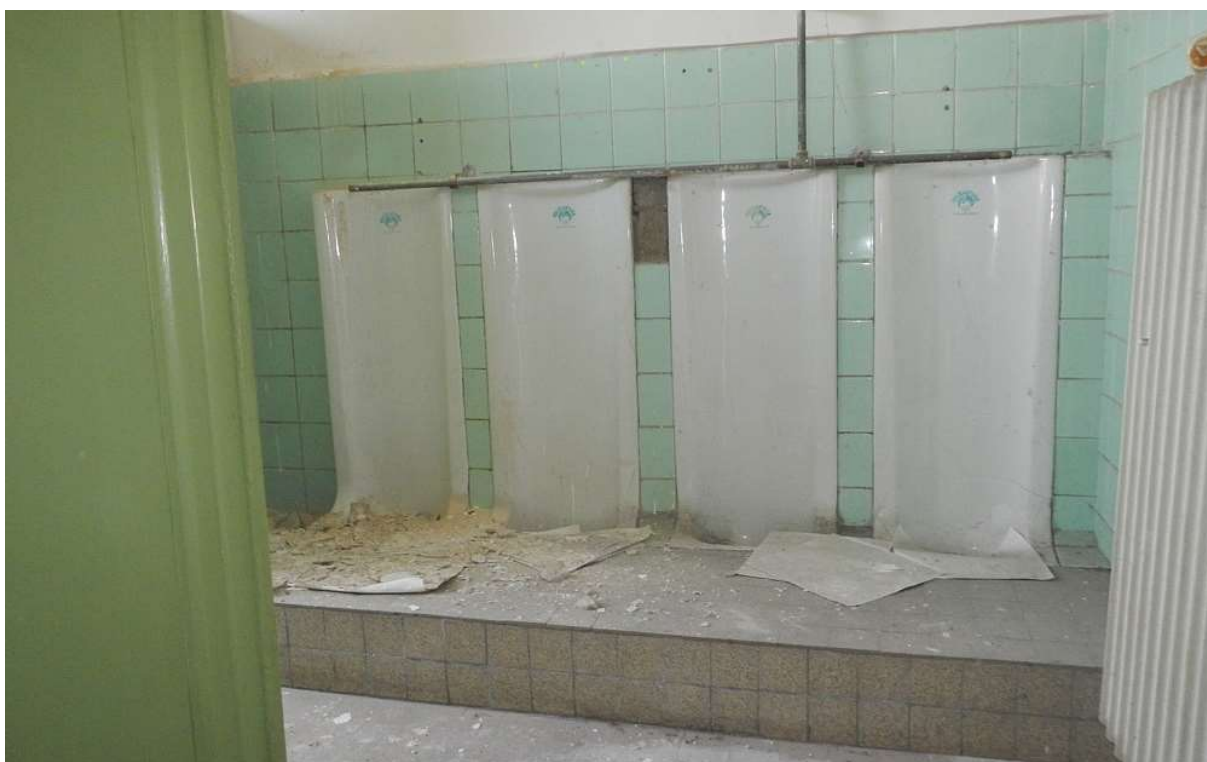
Obrázek 20 **Toaleta ve 2.NP** Toalety v nevyužívaných prostorech nejsou funkční – nefunkční rozvody. Obklady poničené, nejsou bezbariérové.

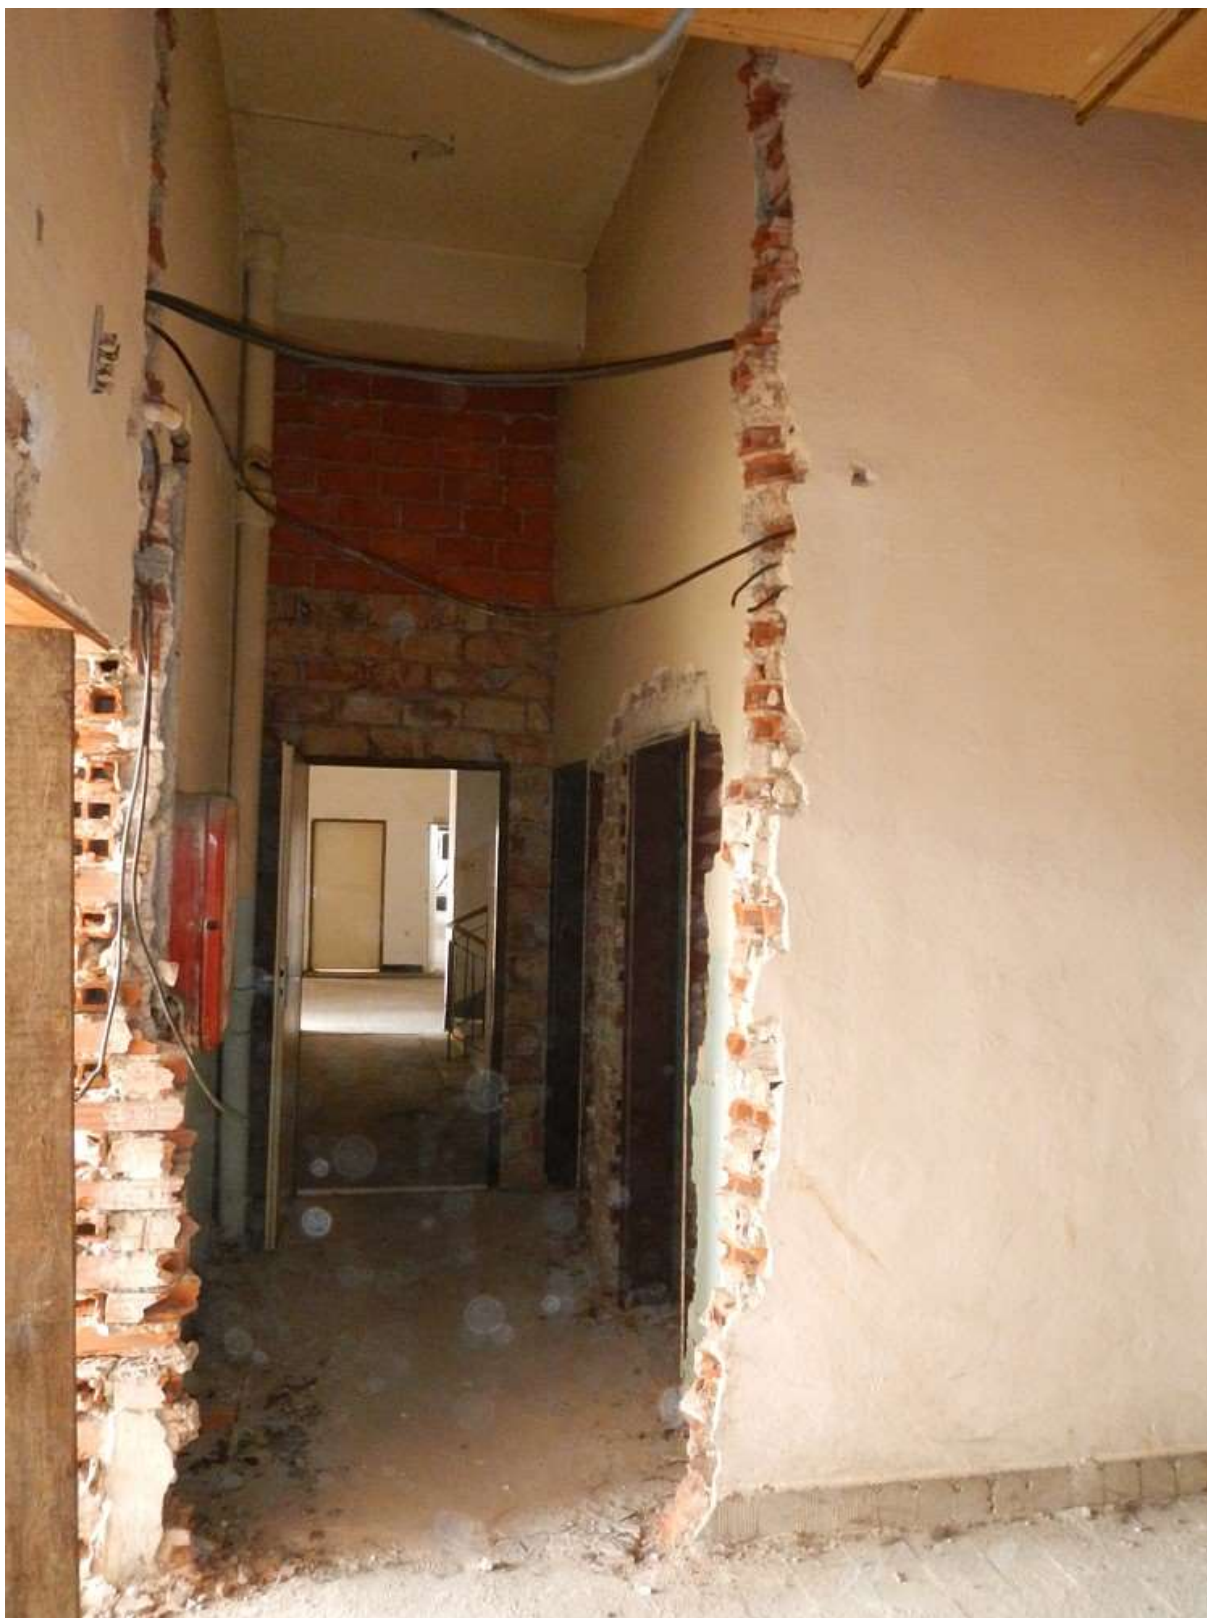
Obrázek 21 **Provozní chodba ve 2.NP** Část objektu po neodborně provedených demoličních pracích. Konstrukce mnohdy nezajištěné a životu nebezpečné. Rozvody v objektu zničené či ukradené.

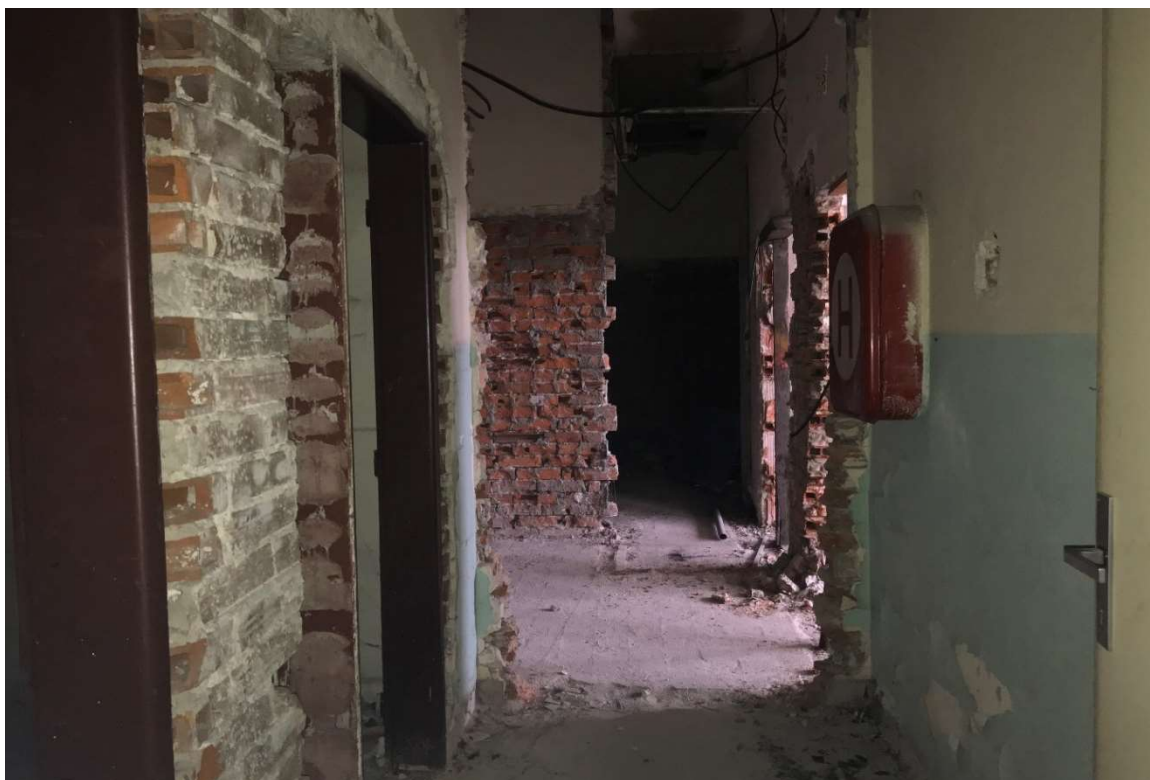
Obrázek 22 **Chodba 2.NP** Část objektu po neodborně provedených demoličních pracích. Konstrukce mnohdy nezajištěné a životu nebezpečné. Rozvody v objektu zničené nebo ukradené.

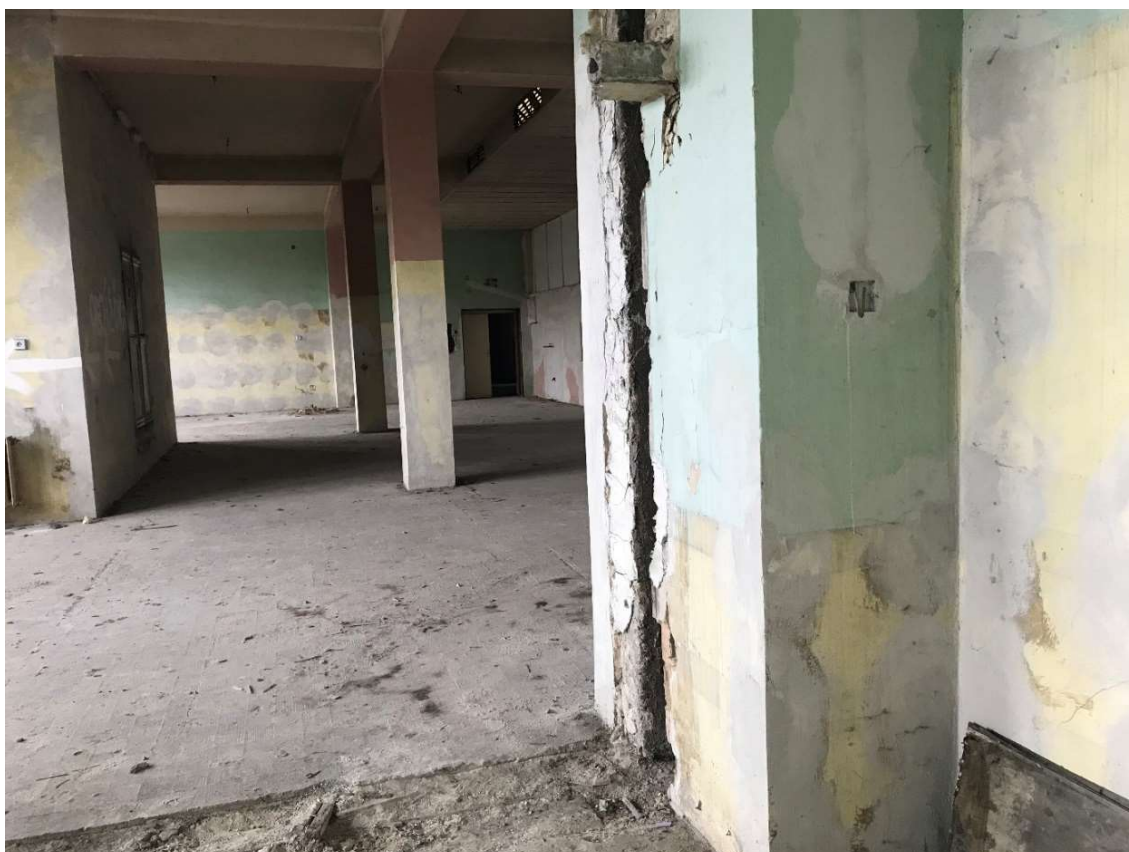
Obrázek 23 **Bývalá restaurace ve 2.NP** Povrchy místnosti jsou poškozené, místy chybějící. Rozvody místy vytrhané. Nefunkční, bez osvětlení. Poškozené nebo chybějící ovládací prvky.

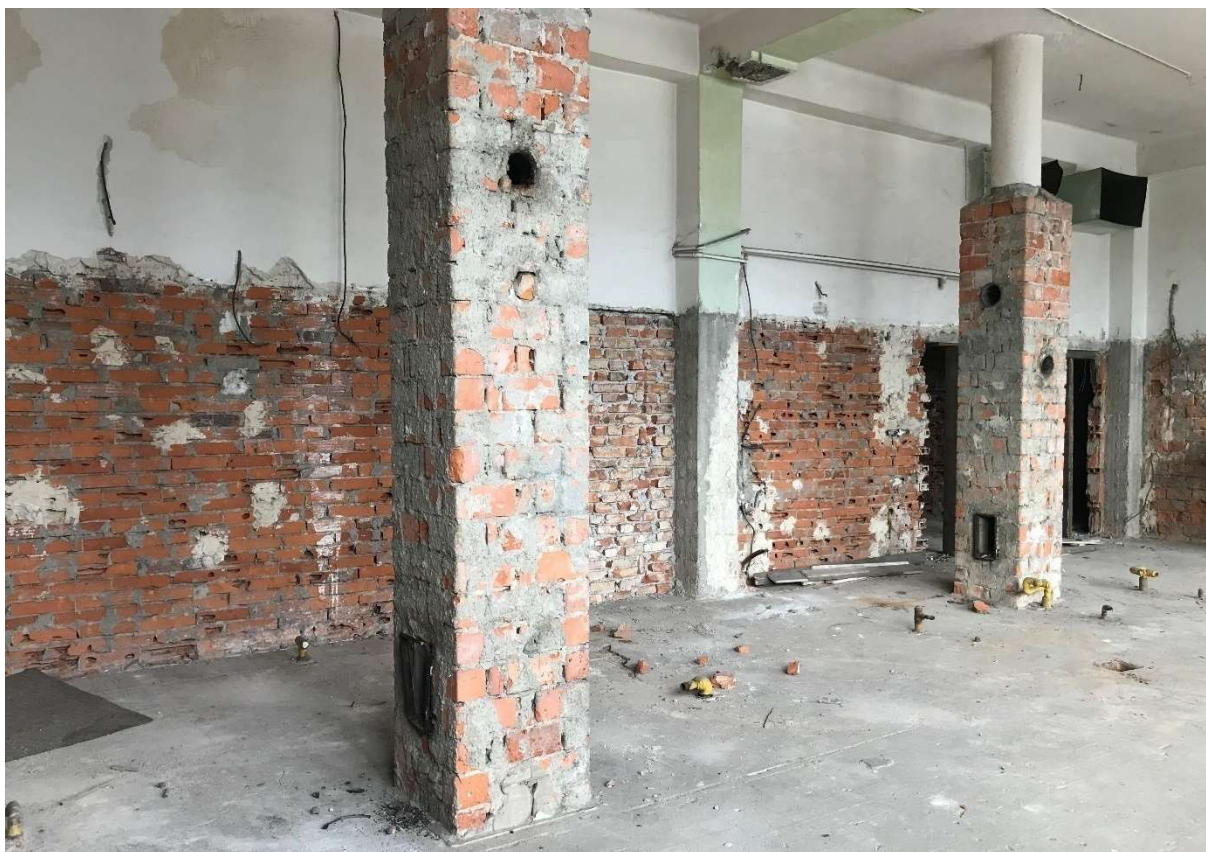
Obrázek 24 **Prostor bývalé restaurace 2.NP** Strhané obklady, chybějící nášlapná vrstva podlahy, nefunkční rozvody, chybějící osvětlení.

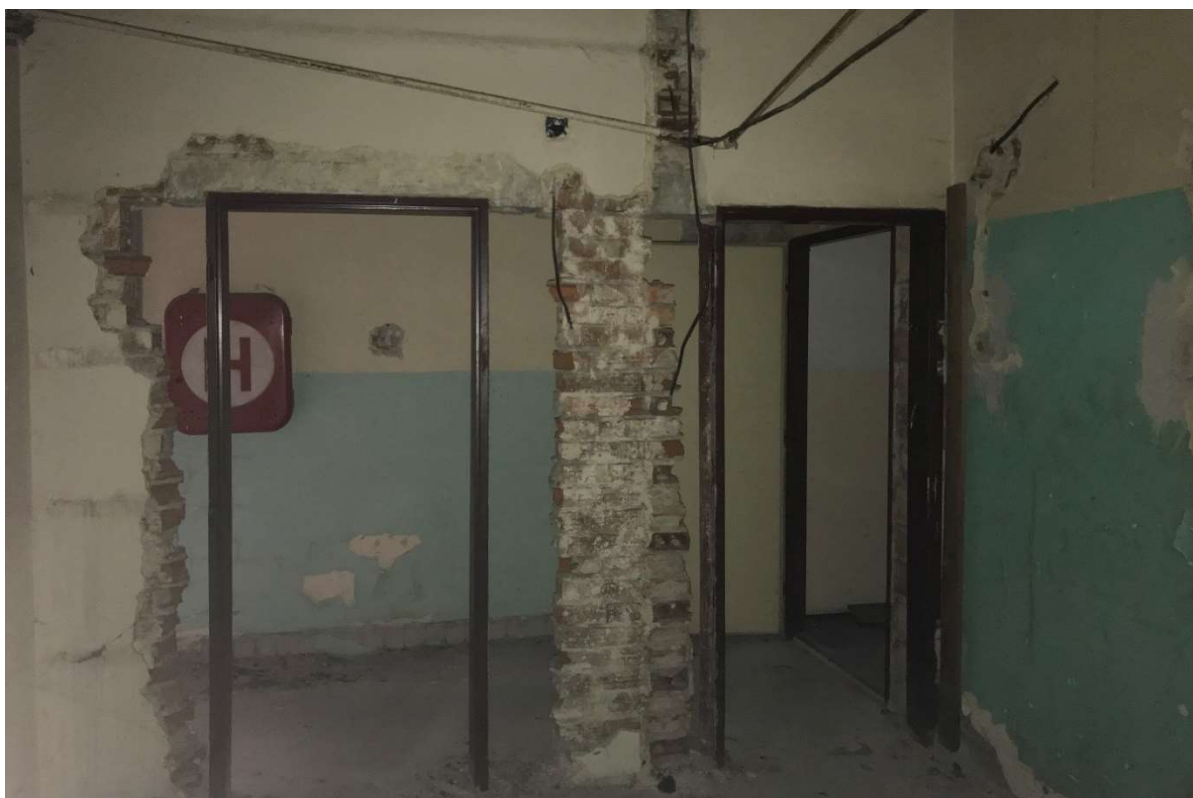
Obrázek 25 **2.NP nevyužívané místnosti** Neodborně zajištěné bourací práce ohrožující zdraví. Chybějící rozvody osvětlení, poškozené podlahové vrstvy, poškozené omítky.

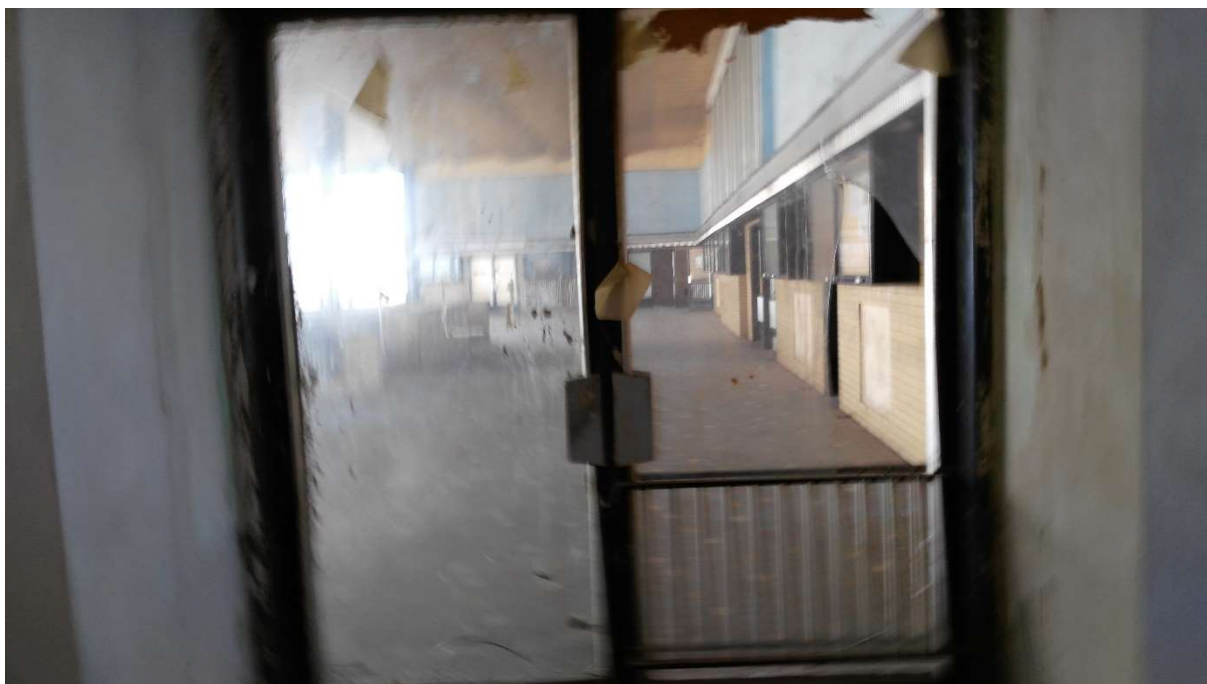
Obrázek 26 **Ochoz 2.NP** Poškozené a nezajištěné výplně otvorů. Neudržované prostory, poškozená dlažba..

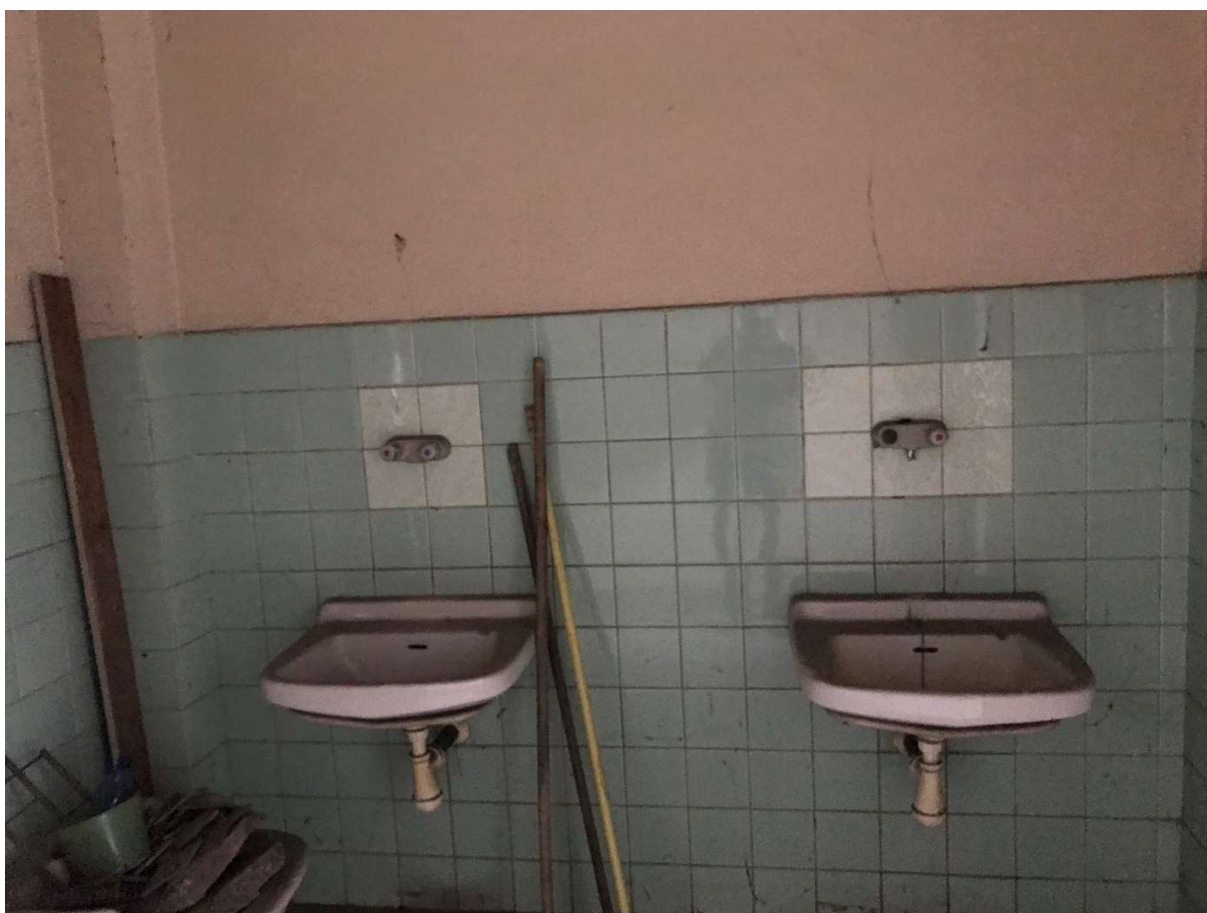
Obrázek 27 **3. NP nevyužívané toalety** Nefunkční, demontované příslušenství.
