## E. STAVEBNĚ – TECHNICKÉ ZHODNOCENÍ OBJEKTU

**Stavba** : **PASPORT – Nádraží Vítkovice, Ostrava**

**Stupeň** : Zjednodušená dokumentace (pasport stavby)

**Číslo zakázky** : 19 / 098

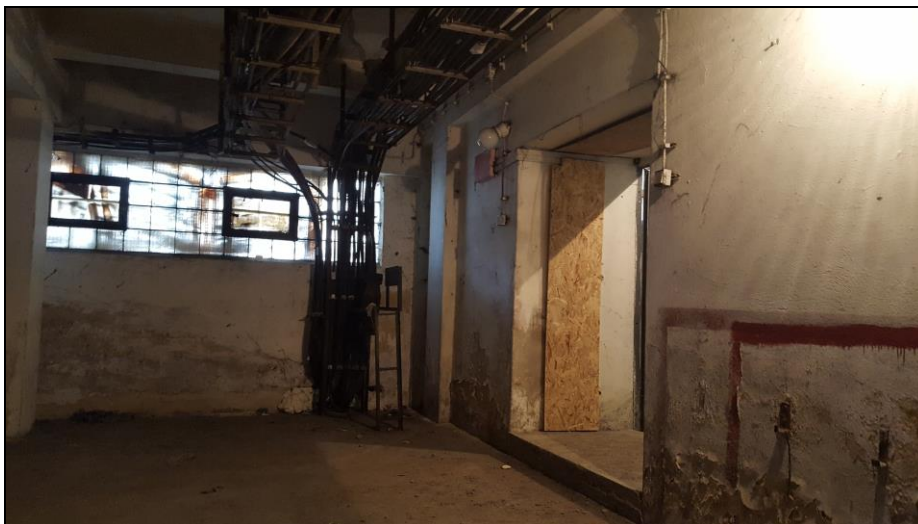
Prohlídkou suterénu pod dilatačními celky jsou zjištěny poruchy převážně z důvodu nefunkční hydroizolace.

Stěny objektu vykazují viditelné stopy od vztlínání vlhkost, omítka je již lokálně degradována.

obr. č. 2 – pohled na zdivo suterénu, mapy po vzlínání vlhkosti

Je nutné provést odstranění příčin vzniku poruch. Tj. zamezit zatékání do objektu. Dále antikorozi ošetření ocelových konstrukcí.

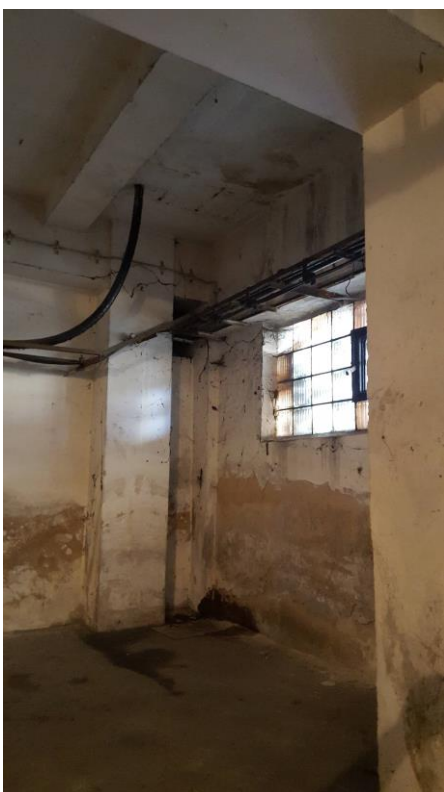
obr. č. 3 – pohled na zdivo suterénu, mapy po vzlínání vlhkosti

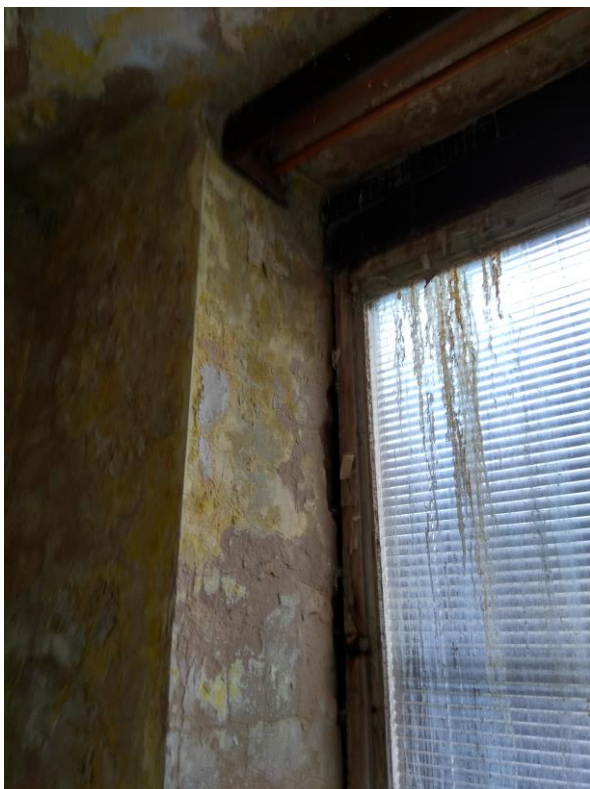
1.NP administrativní části je využíváno jako technické zázemí nádraží a kanceláře. Prohlídkou nebyly zjištěny zásadní poruchy v nosné konstrukci. Ve fasádní části u oken byla zjištěna místa poškozená zatékáním.

obr. č. 7 – pohled na ostění a nadpraží poškozené od zatékání

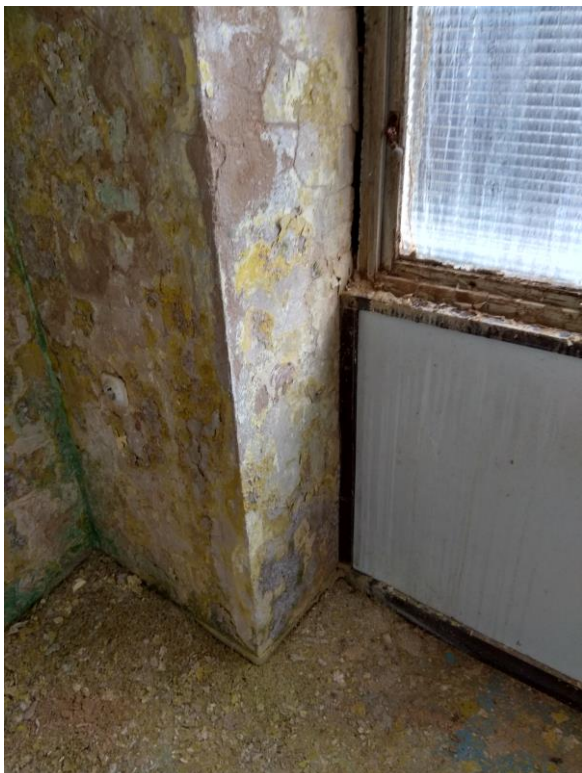
obr. č. 8 – pohled na ostění a nadpraží poškozené od zatékání

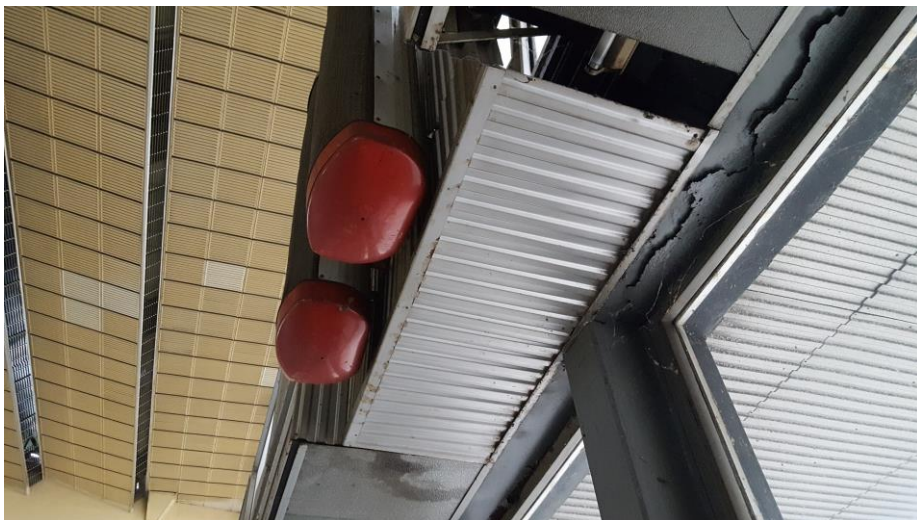
Ocelové konstrukce mají nefunkční ochranné nátěry.

obr. č. 9 – ocelová konstrukce s poškozeným nátěrem

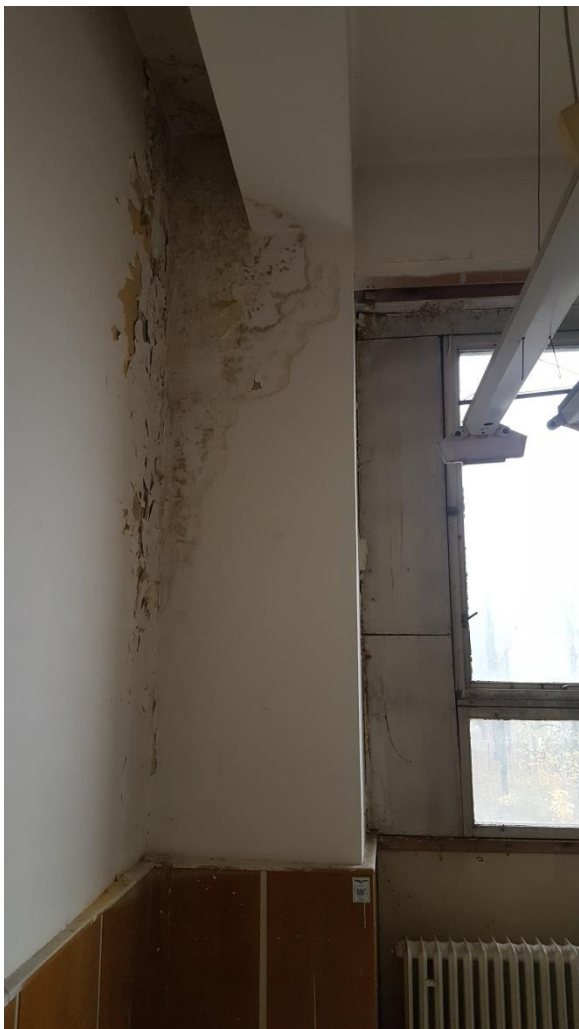
Ále jsou lokálně zasažená místa od zatékání.

obr. č. 11 – pohled na lokální místo poškozené zatečením

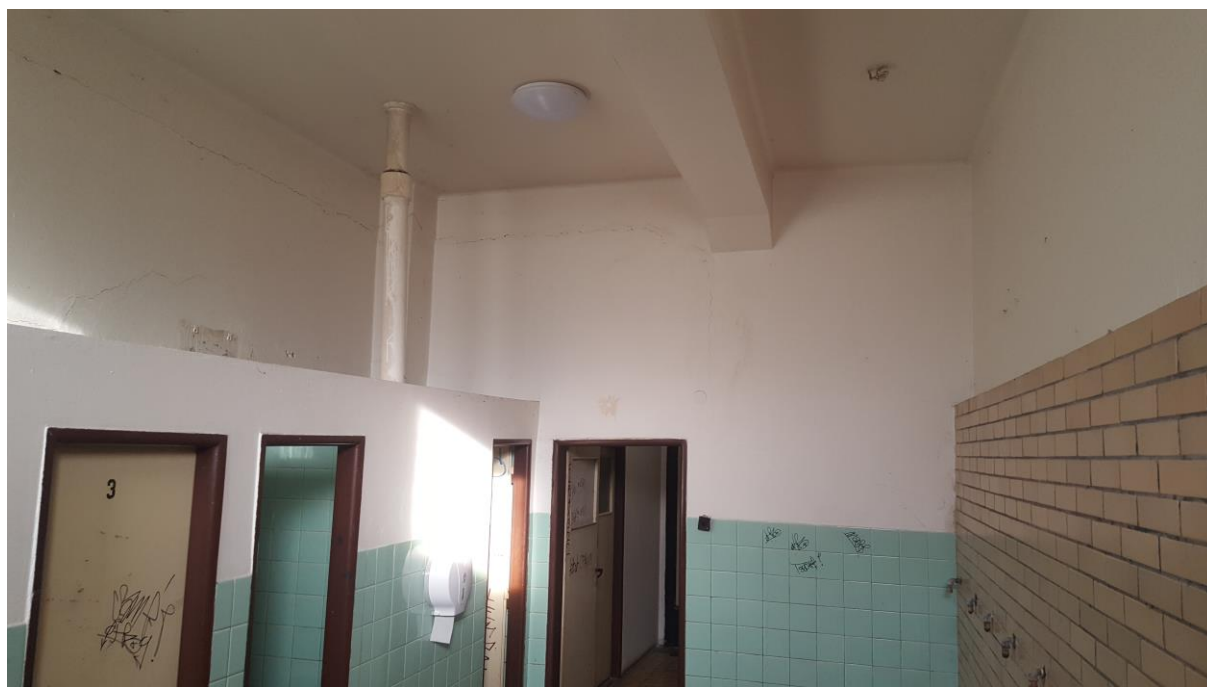
Prohlídkou byly zjištěny drobné poruchy v cihelných vyzdívkách.

obr. č. 12 – vyrýsované rozhraní konstrukcí trhlinou

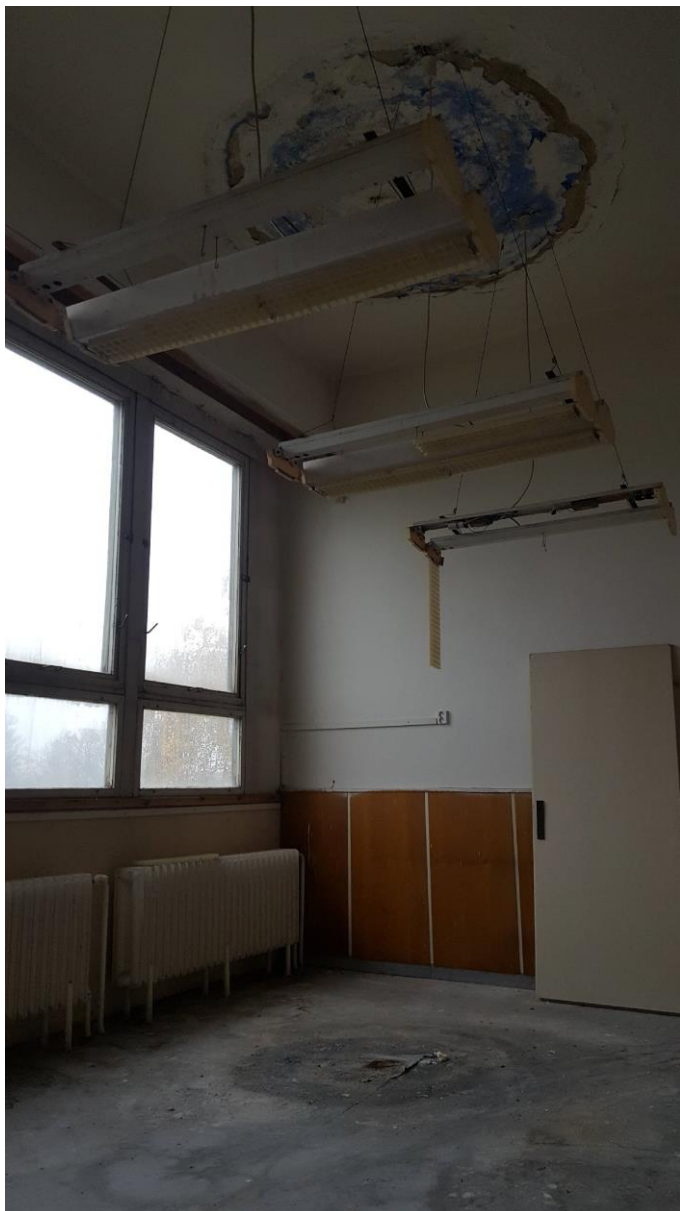
V dilatačním celku trafo jsou běžné lokální poruchy od zatečení střešní konstrukce. Konstrukce nevykazují zásadní poškození signalizující poruchy konstrukcí. Jsou viditelné drobné trhliny na rozhraní konstrukčních materiálů.

obr. č. 13 – mapy na spodním líci střešní konstrukce od zatečení

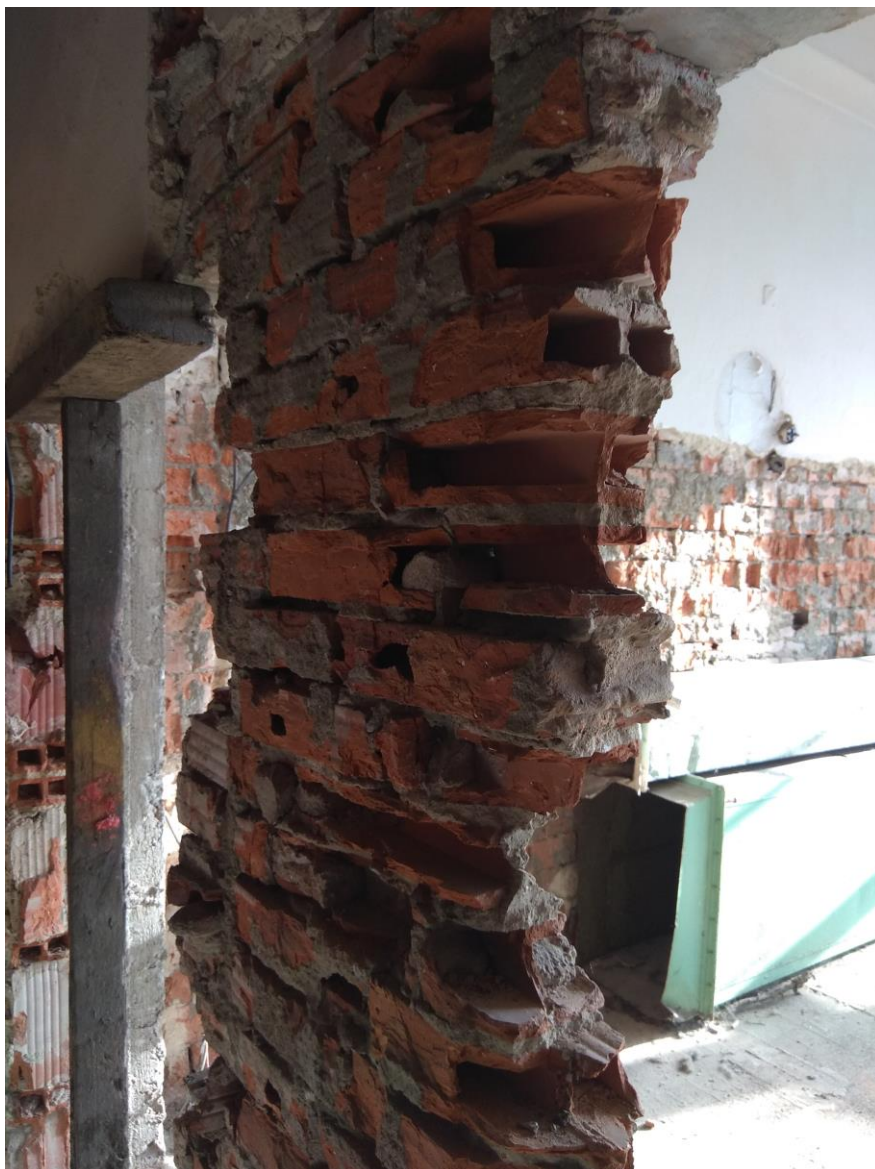
Ve 2.NP administrativy došlo k neřízeným stavebním zásahům v části půdorysu s cílem dosáhnout změnu dispozice.

Tyto zahájené a nedokončené stavební práce byly prováděny i částečně v nosné konstrukci. Jednalo se o neodborné zásahy.

obr. č. 14 – detail odbourání příčky na cihelný pilíř

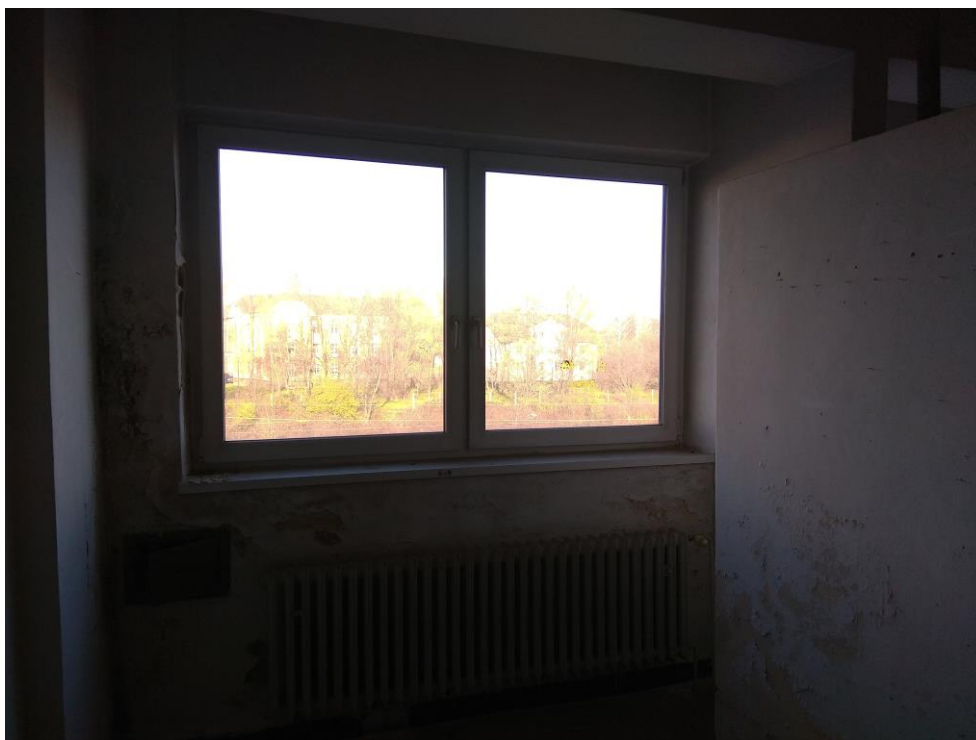
Prohlídkou byly zjištěny místa vykazující poruchy způsobené zatékáním.

obr. č. 16 – pohled parapetní zdivo a příčnou stěnu – mapy od vlhkosti

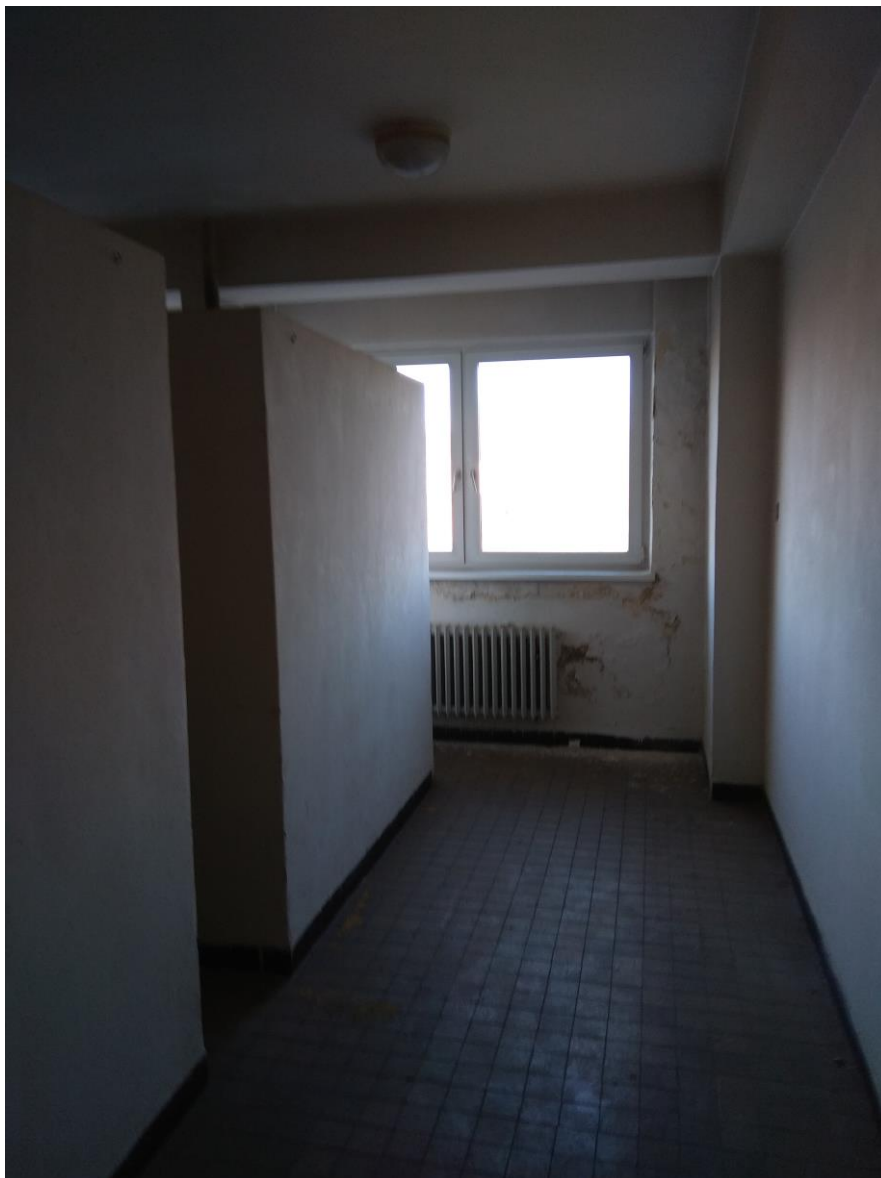
obr. č. 17 – pohled parapetní zdivo a ostění – mapy od vlhkosti
