PROTOKOL O MĚŘENÍ

číslo protokolu 18-DKoV-070

Základní korozní průzkum na zhotovení projektu stavby „Elektrizace a zkapacitnění trati Šumperk - Libina (mimo)“		
Měření provedli: Jiří Pavlík Bc. Jakub Pecina Zbyněk Hudík	Protokol vypracoval: Bc. Zdeněk Žáček Jiří Pavlík Bc. Jakub Pecina Zbyněk Hudík	
Datum měření: 15. 05. až 26. 05. 2018	Datum vypracování protokolu: 28. 11. 2018	
Další účast a spolupráce:		
Celkový počet stránek: 29	Počet výtisků: 7	Označení výtisku: A

Předmětem měření byl základní korozní průzkum v okolí tratě Šumperk - Libina (mimo) dle TKP kapitola 25 A.

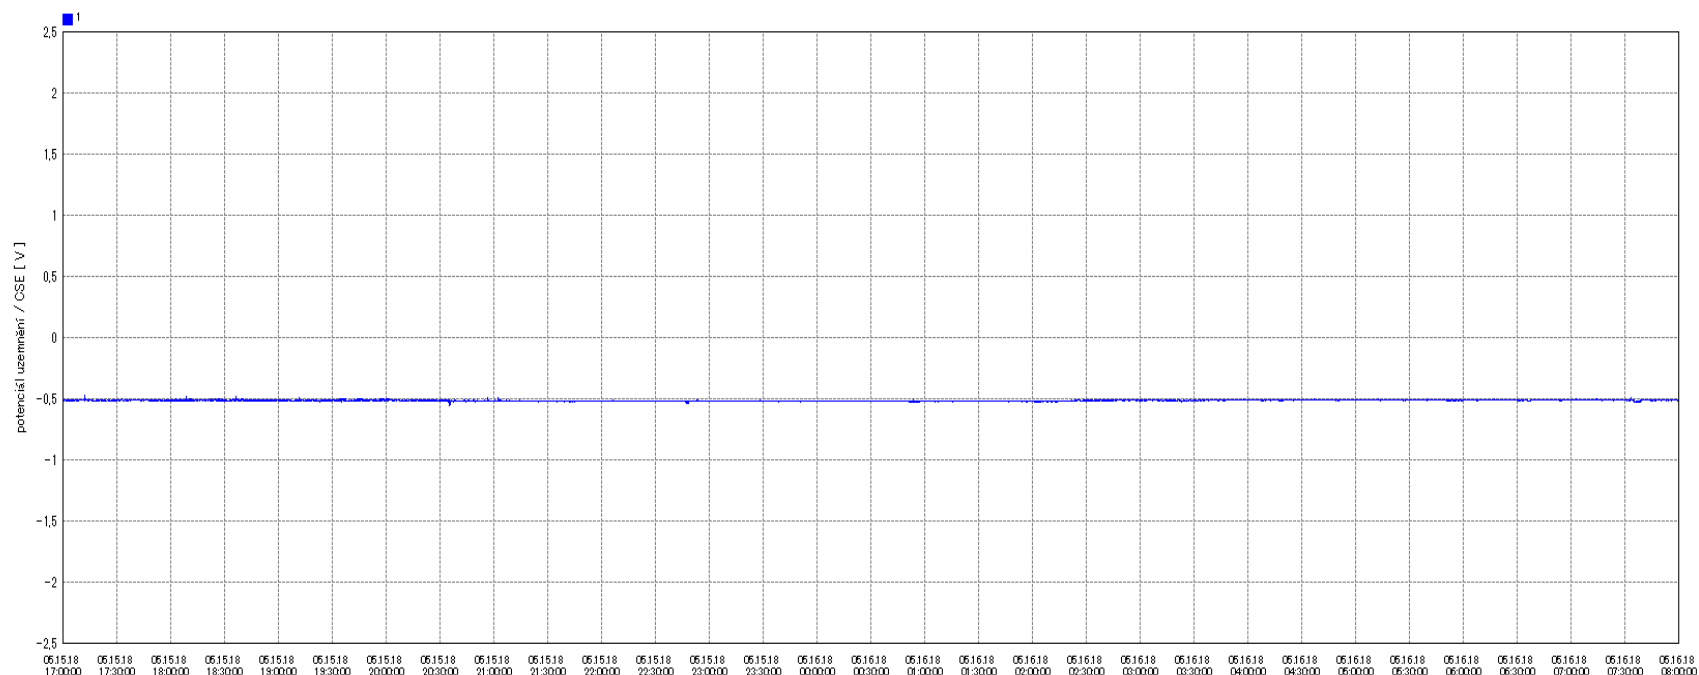
7.1 MB01: Uzemnění, sloupová trafostanice 22 kV / 0,4 kV - SU 0963, Libina - Hrabíšín (obec Obědné), žkm. 29,8

V/CSE
Průměr	-0,515
Maximum	-0,474
Minimum	-0,561

Průměrné hodnoty korozního potenciálu leží v oblasti potenciálu oceli v půdě, to je v oblasti prosté půdní koroze. Úložné zařízení nebylo v době měření pod vlivem korozních účinků zapříčiněných bludnými proudy.

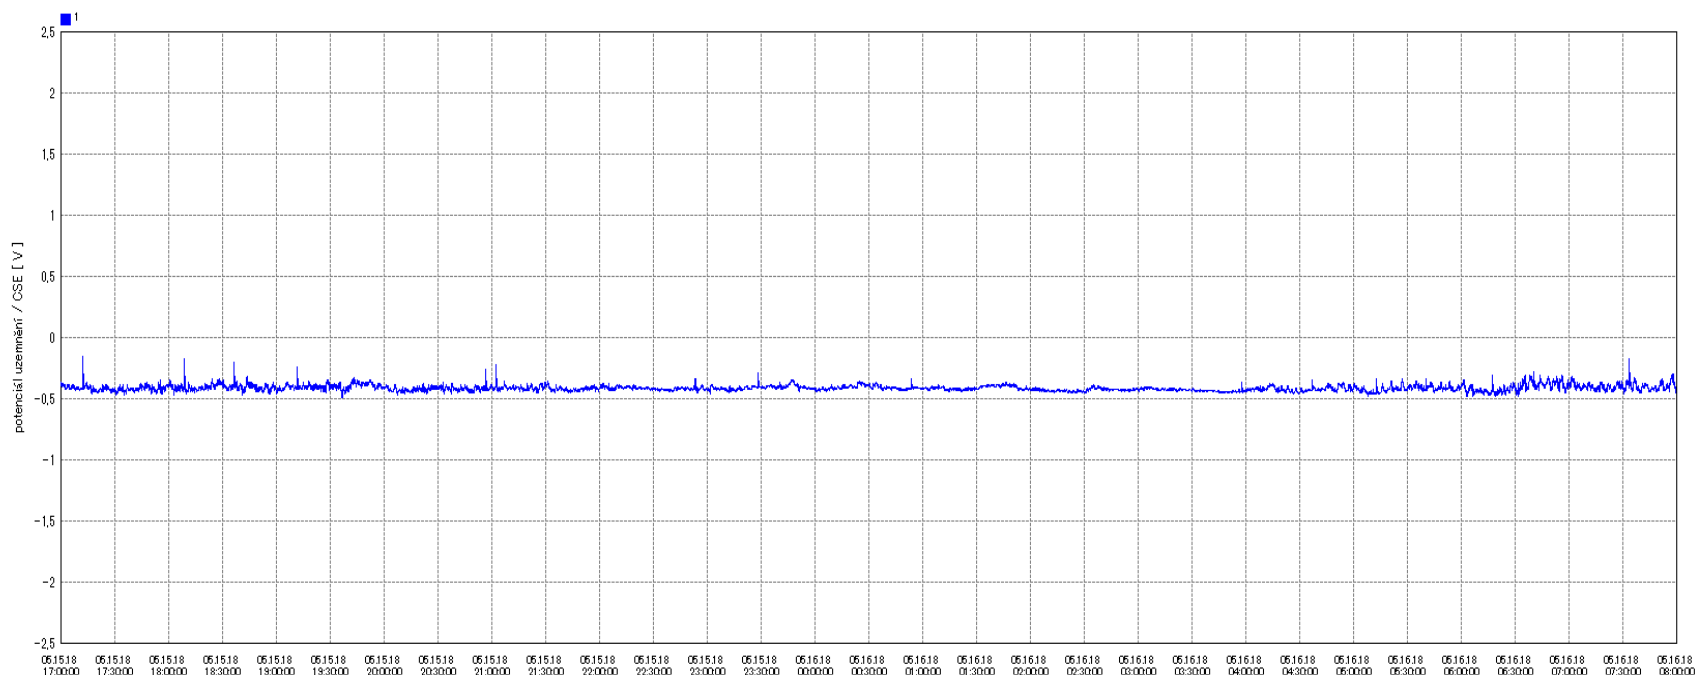
7.2 MB02: Uzemnění, stožár vvn 110kV, č. 48 (křížení s tratí), Libina – Hrabišín, žkm. 32,43

V/CSE
Průměr	-0,414
Maximum	-0,156
Minimum	-0,492

Průměrné hodnoty korozního potenciálu leží v oblasti potenciálu oceli v půdě, to je v oblasti prosté půdní koroze. Z grafického průběhu potenciálů úložného zařízení je patrné, že toto zařízení je ovlivněno cizím proudovým polem. Hodnoty max. potenciálů zasahovaly do anodické oblasti, která ukazuje na ohrožení korozí bludnými proudy.

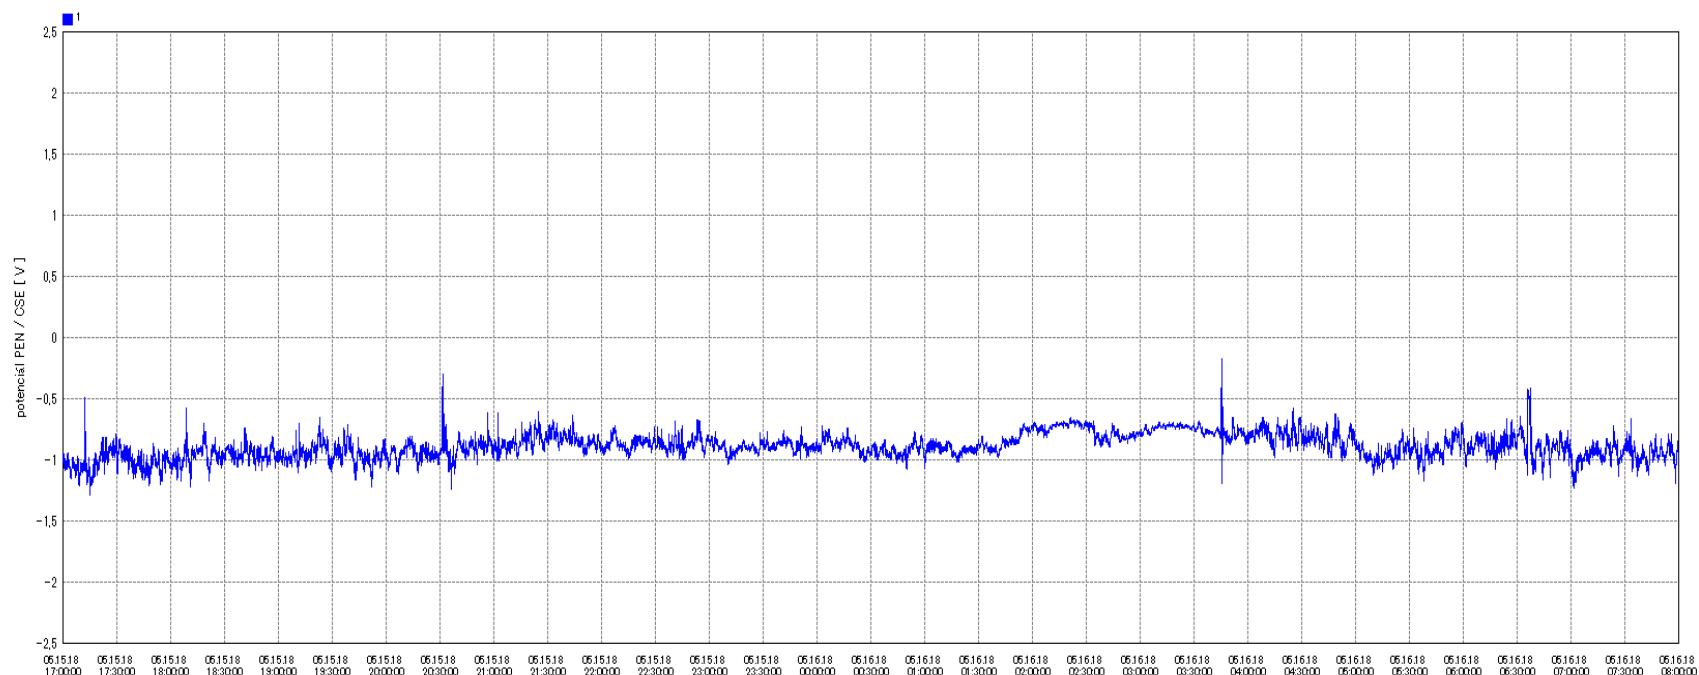
7.3 MB03: PEN, strážní domek (TNS), Hrabíšín

V/CSE
Průměr	-0,890
Maximum	-0,173
Minimum	-1,288

Průměrné hodnoty korozního potenciálu leží v oblasti katodické ochrany pro ocelové konstrukce.

Z grafického průběhu potenciálů úložného zařízení je patrné, že toto zařízení je silně ovlivněno cizím proudovým polem.

Hodnoty max. potenciálů zasahovaly do anodické oblasti, která ukazuje na ohrožení korozí bludnými proudy.

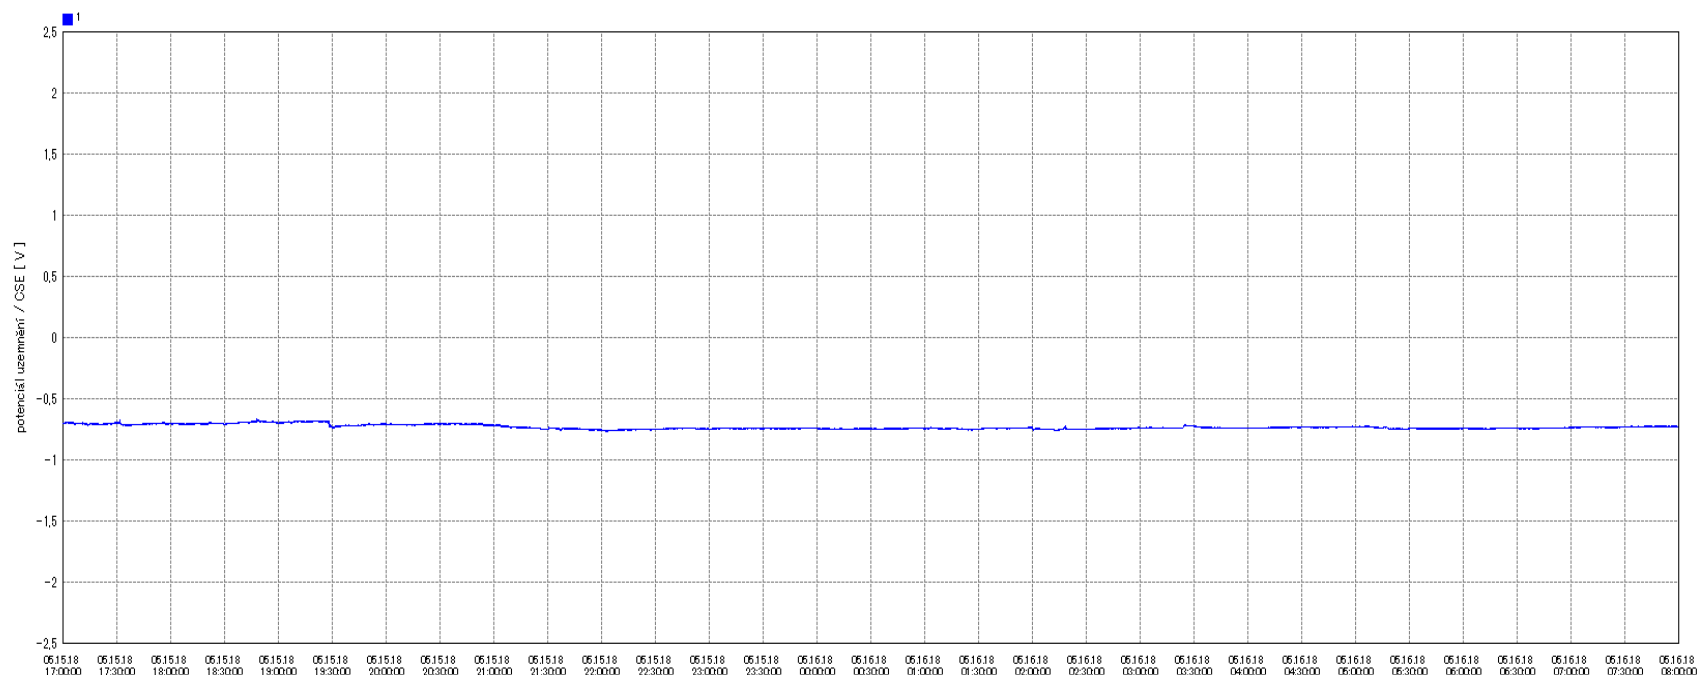
7.4 MB04: Uzemnění, sloupová trafostanice 22 kV / 0,4 kV - SU 0476, Hrabišín, u č. p. 112

V/CSE
Průměr	-0,730
Maximum	-0,660
Minimum	-0,770

Průměrné hodnoty korozního potenciálu leží v oblasti potenciálu oceli v půdě, to je v oblasti prosté půdní koroze.

Z grafického průběhu potenciálů úložného zařízení je patrné, že toto zařízení je mírně ovlivněno cizím proudovým polem.

Úložné zařízení nebylo v době měření pod vlivem korozních účinků zapříčiněných bludnými proudy.

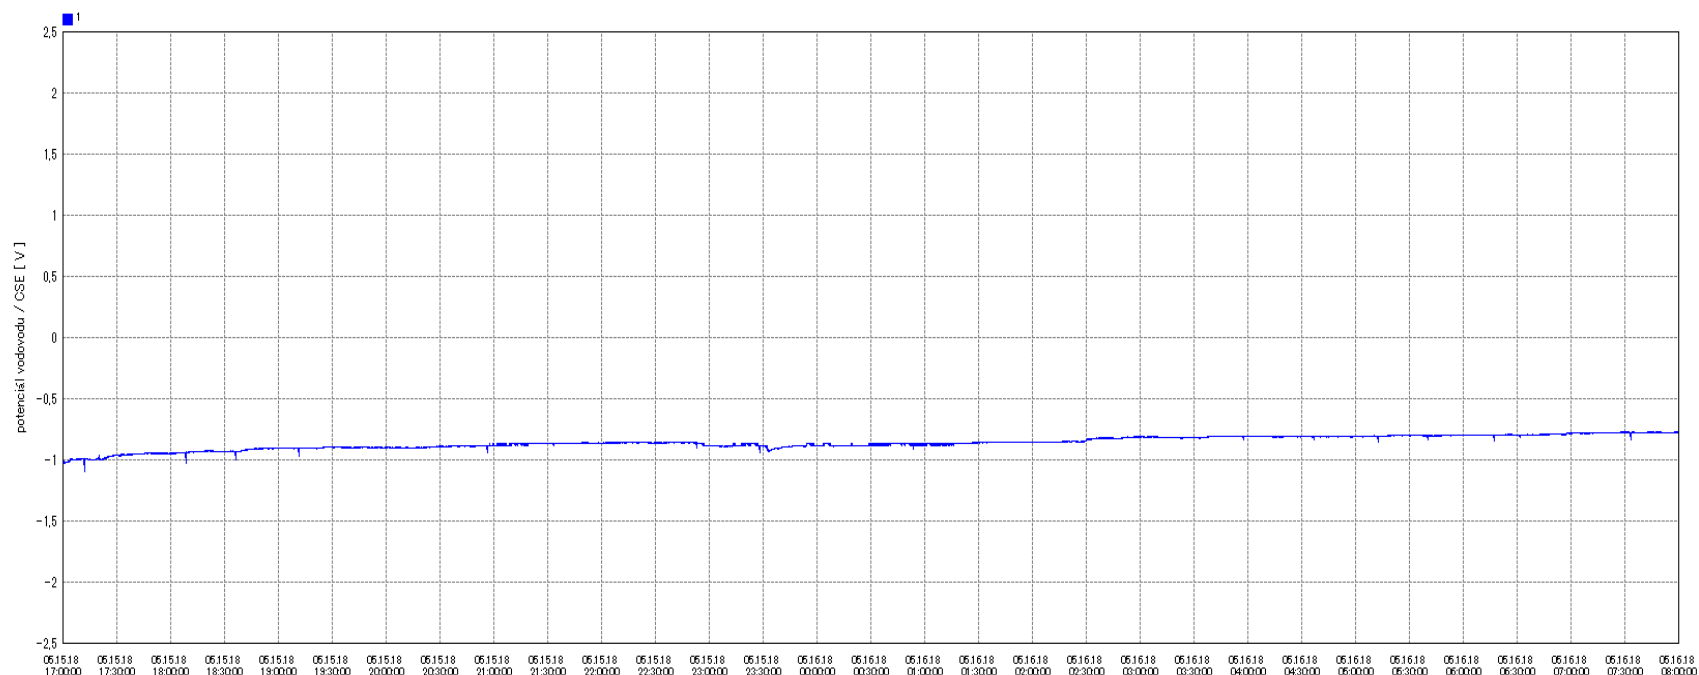
7.5 MB05: Vodovodní potrubí u č. p. 140, Nový Malín

V/CSE
Průměr	-0,860
Maximum	-0,770
Minimum	-1,100

Průměrné hodnoty korozního potenciálu leží v oblasti přechodu mezi potenciálem katodické ochrany a potenciálem oceli v půdě. Z grafického průběhu potenciálů úložného zařízení je patrné, že toto zařízení je mírně ovlivněno cizím proudovým polem. Úložné zařízení nebylo v době měření pod vlivem korozních účinků zapříčiněných bludnými proudy.

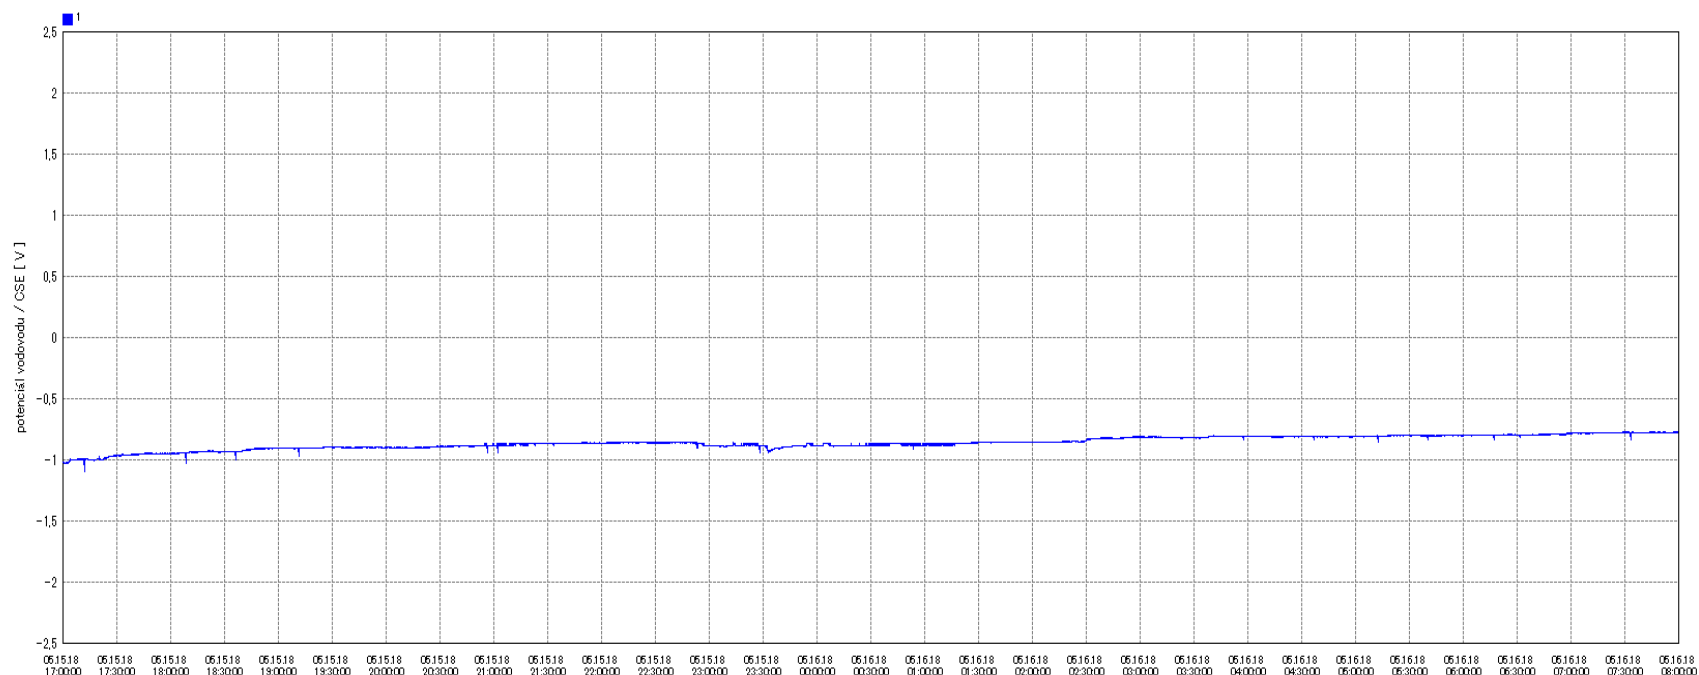
7.6 MB06: Vodovodní potrubí - hydrant, Nový Malín, žkm. 38,35 (DK)

V/CSE
Průměr	-0,860
Maximum	-0,770
Minimum	-1,100

Průměrné hodnoty korozního potenciálu leží v oblasti přechodu mezi potenciálem katodické ochrany a potenciálem oceli v půdě. Z grafického průběhu potenciálů úložného zařízení je patrné, že toto zařízení je mírně ovlivněno cizím proudovým polem. Úložné zařízení nebylo v době měření pod vlivem korozních účinků zapříčiněných bludnými proudy.

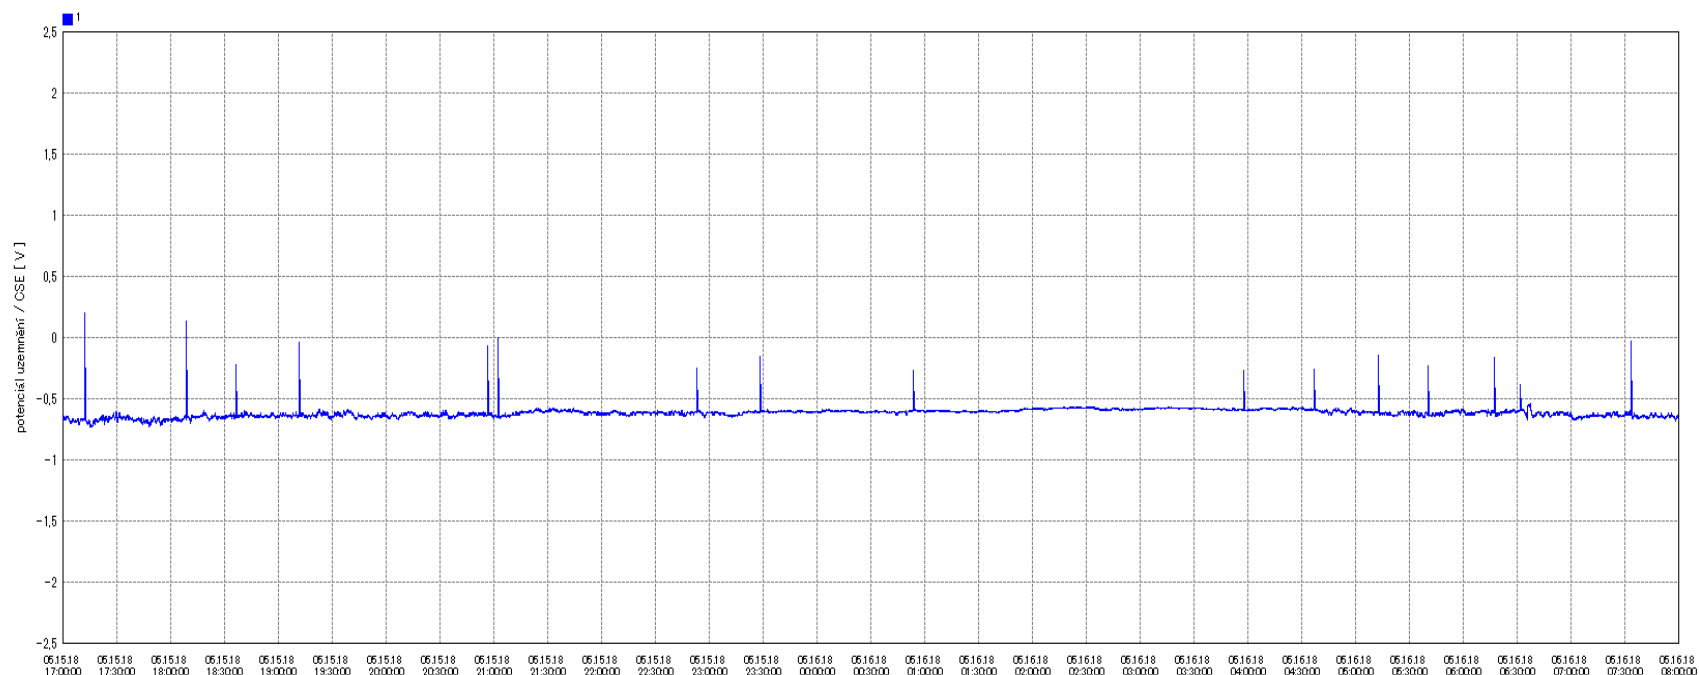
7.7 MB07: Uzemnění, budova DK, Nový Malín

V/CSE
Průměr	-0,620
Maximum	0,200
Minimum	-0,730

Průměrné hodnoty korozního potenciálu leží v oblasti potenciálu oceli v půdě, to je v oblasti prosté půdní koroze. Z grafického průběhu potenciálů úložného zařízení je patrné, že toto zařízení je ovlivněno cizím proudovým polem. Hodnoty max. potenciálů zasahovaly do anodické oblasti, která ukazuje na ohrožení korozí bludnými proudy.

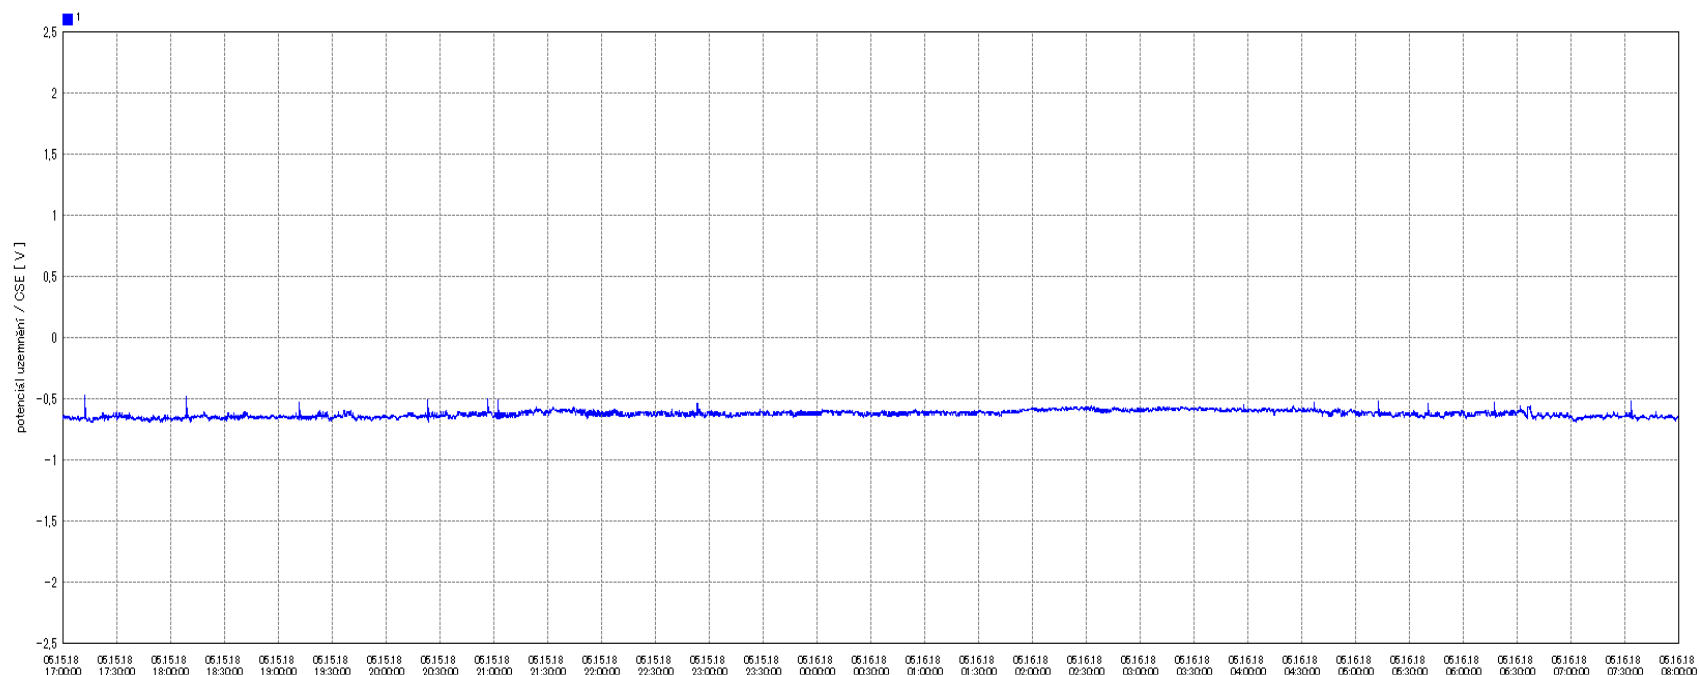
7.8 MB08: Uzemnění, sloupová trafostanice 22 kV / 0,4 kV - SU 0435, Nový Malín, u č. p. 491

V/CSE
Průměr	-0,620
Maximum	-0,470
Minimum	-0,690

Průměrné hodnoty korozního potenciálu leží v oblasti potenciálu oceli v půdě, to je v oblasti prosté půdní koroze.

Z grafického průběhu potenciálů úložného zařízení je patrné, že toto zařízení je mírně ovlivněno cizím proudovým polem.

Úložné zařízení nebylo v době měření pod vlivem korozních účinků zapříčiněných bludnými proudy.

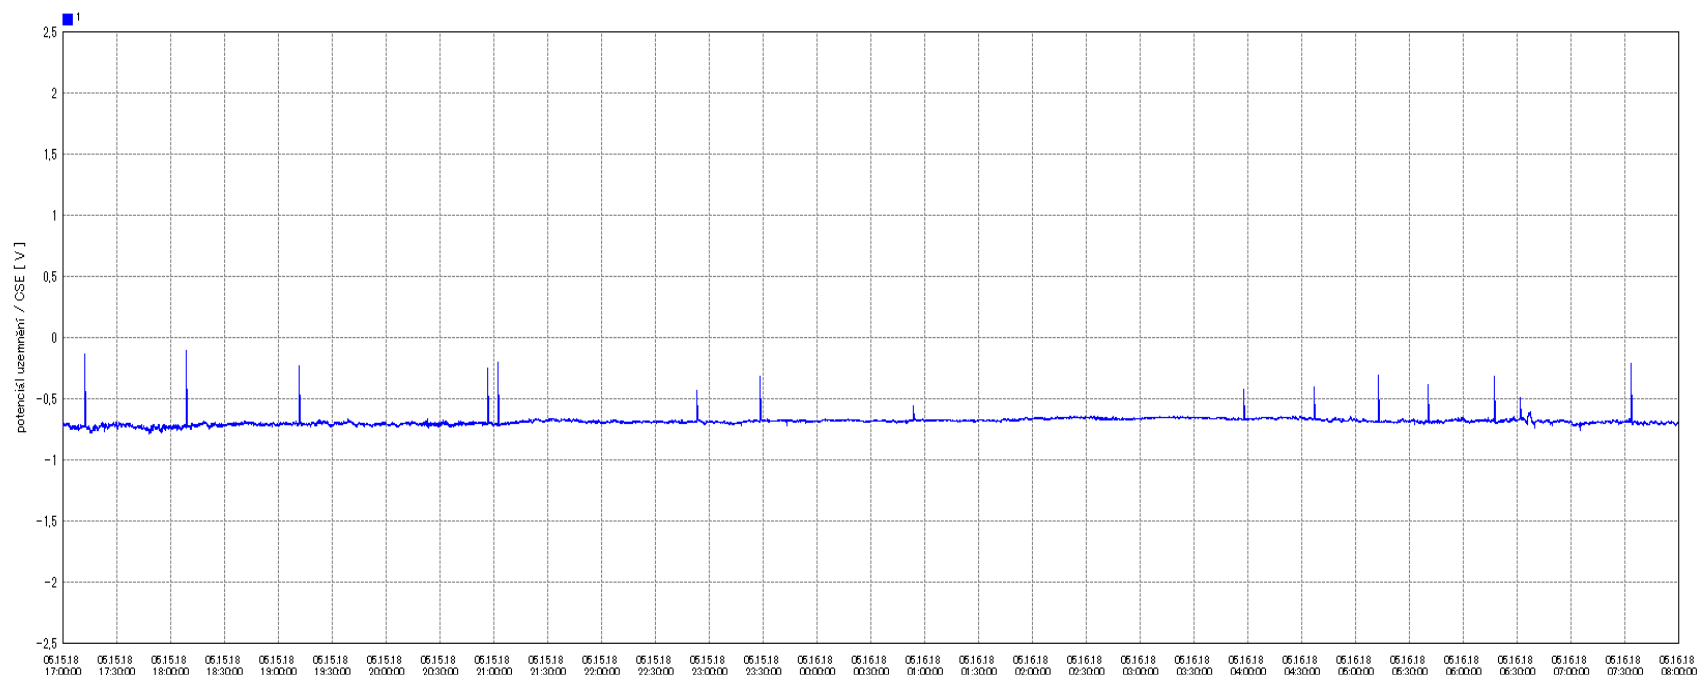
7.9 MB09: Uzemnění – R68, Nový Malín, u č. p. 599

V/CSE
Průměr	-0,690
Maximum	-0,110
Minimum	-0,790

Průměrné hodnoty korozního potenciálu leží v oblasti přechodu mezi potenciálem katodické ochrany a potenciálem oceli v půdě. Z grafického průběhu potenciálů úložného zařízení je patrné, že toto zařízení je ovlivněno cizím proudovým polem. Hodnoty max. potenciálů zasahovaly do anodické oblasti, která ukazuje na ohrožení korozí bludnými proudy.

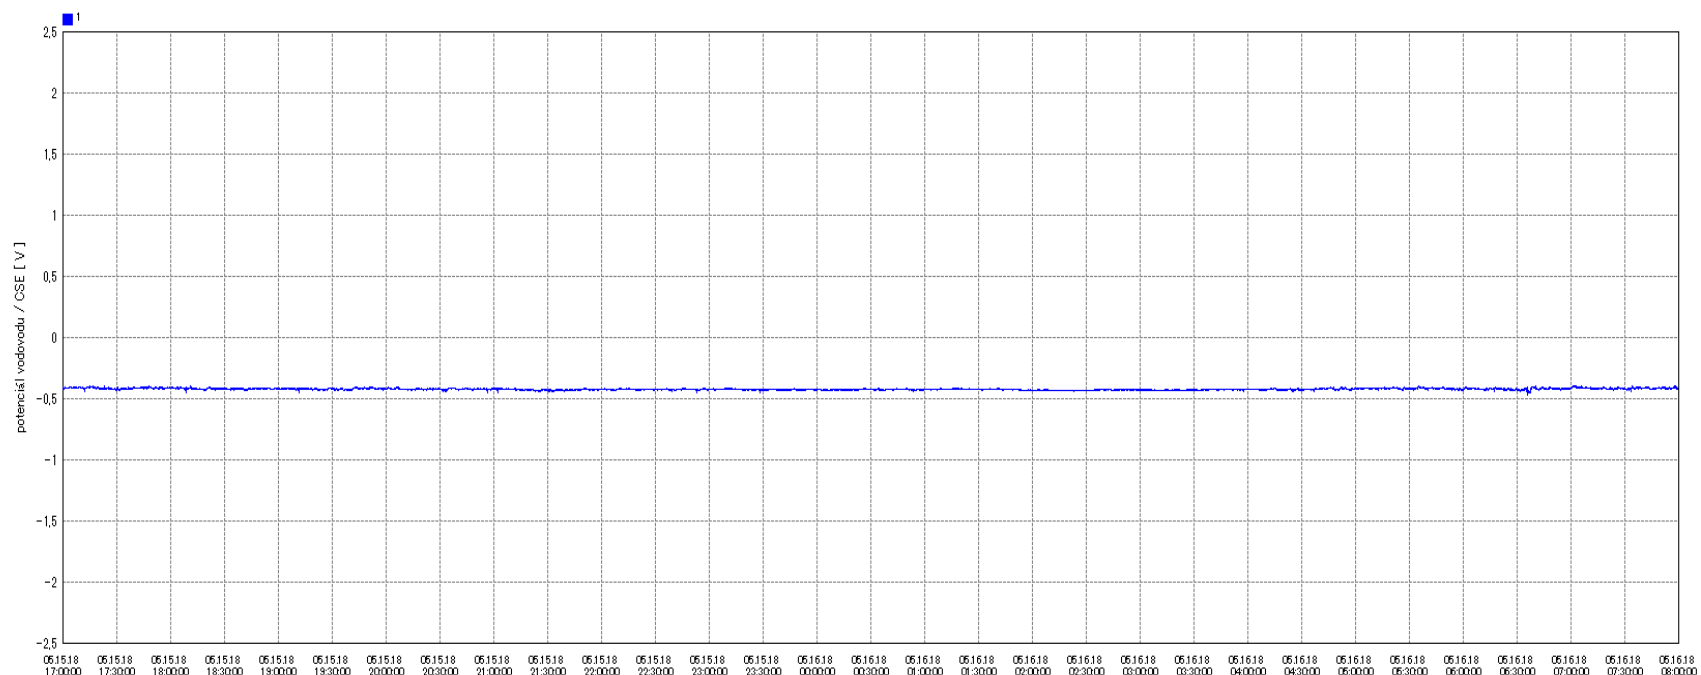
7.10 MB10: Vodovodní potrubí, voda PHO studny – areál pozemních staveb, Vikýřovice, žkm 41,7 - 42,6

V/CSE
Průměr	-0,420
Maximum	-0,390
Minimum	-0,470

Průměrné hodnoty korozního potenciálu leží v oblasti potenciálu oceli v půdě, to je v oblasti prosté půdní koroze. Úložné zařízení nebylo v době měření pod vlivem korozních účinků zapříčiněných bludnými proudy.

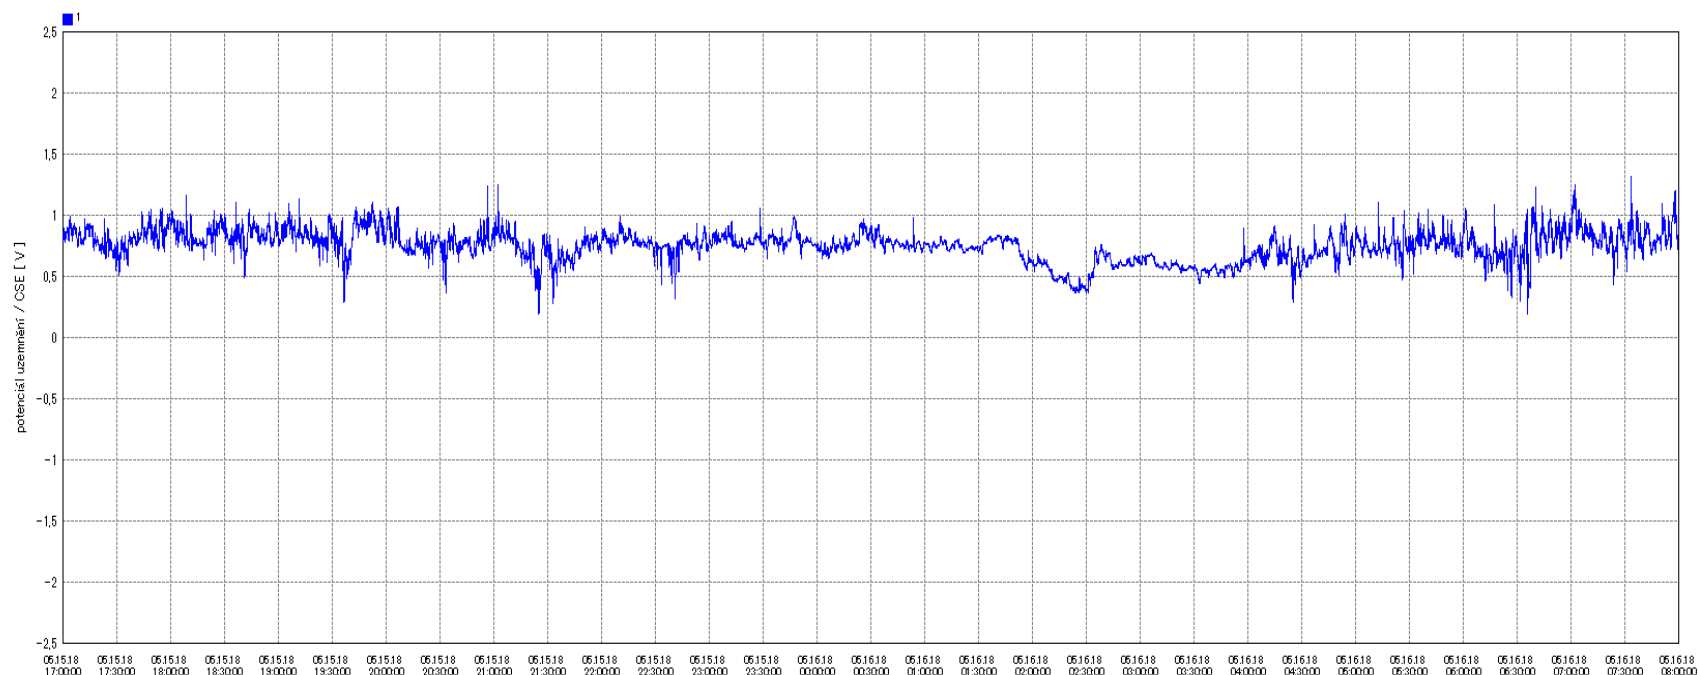
7.11 MB11: Uzemnění, stožár vvn 110kV (křížení s tratí), Vikýřovice, žkm. 42,2

V/CSE
Průměr	0,750
Maximum	1,320
Minimum	0,190

Hodnoty korozního potenciálu leží po celou dobu měření v anodické oblasti.

Z grafického průběhu potenciálů úložného zařízení je patrné, že toto zařízení je silně ovlivněno cizím proudovým polem.

Úložné zařízení bylo v době měření pod vlivem korozních účinků zapříčiněných bludnými proudy.

Úložné zařízení v MB11 leželo v anodické oblasti po celou dobu měření a bylo ohroženo korozí bludnými proudy. Bludné proudy vystupují ze stožáru vvn a vracejí se zpět do elektrizovaných kolejí. Anodická oblast je pro úložná zařízení velmi nebezpečná, může docházet k rozpouštění kovů v úměrné výši k plusovým hodnotám napětí.

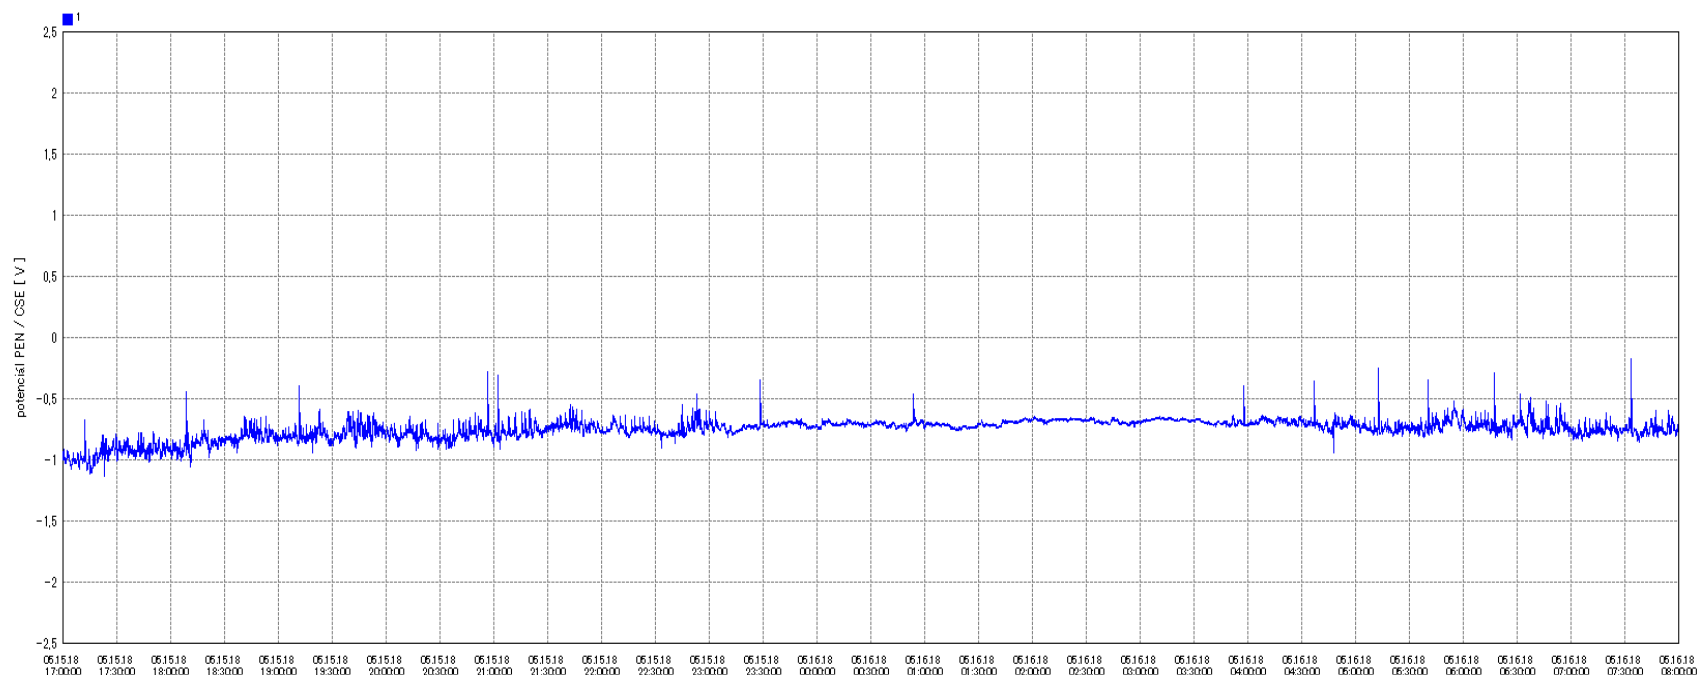
7.12 MB12: PEN – KS, ul. Lomená u č. p. 310, Vikýřovice

V/CSE
Průměr	-0,750
Maximum	-0,170
Minimum	-1,130

Průměrné hodnoty korozního potenciálu leží v oblasti přechodu mezi potenciálem katodické ochrany a potenciálem oceli v půdě. Z grafického průběhu potenciálů úložného zařízení je patrné, že toto zařízení je silně ovlivněno cizím proudovým polem. Hodnoty max. potenciálů zasahovaly do anodické oblasti, která ukazuje na ohrožení korozí bludnými proudy.

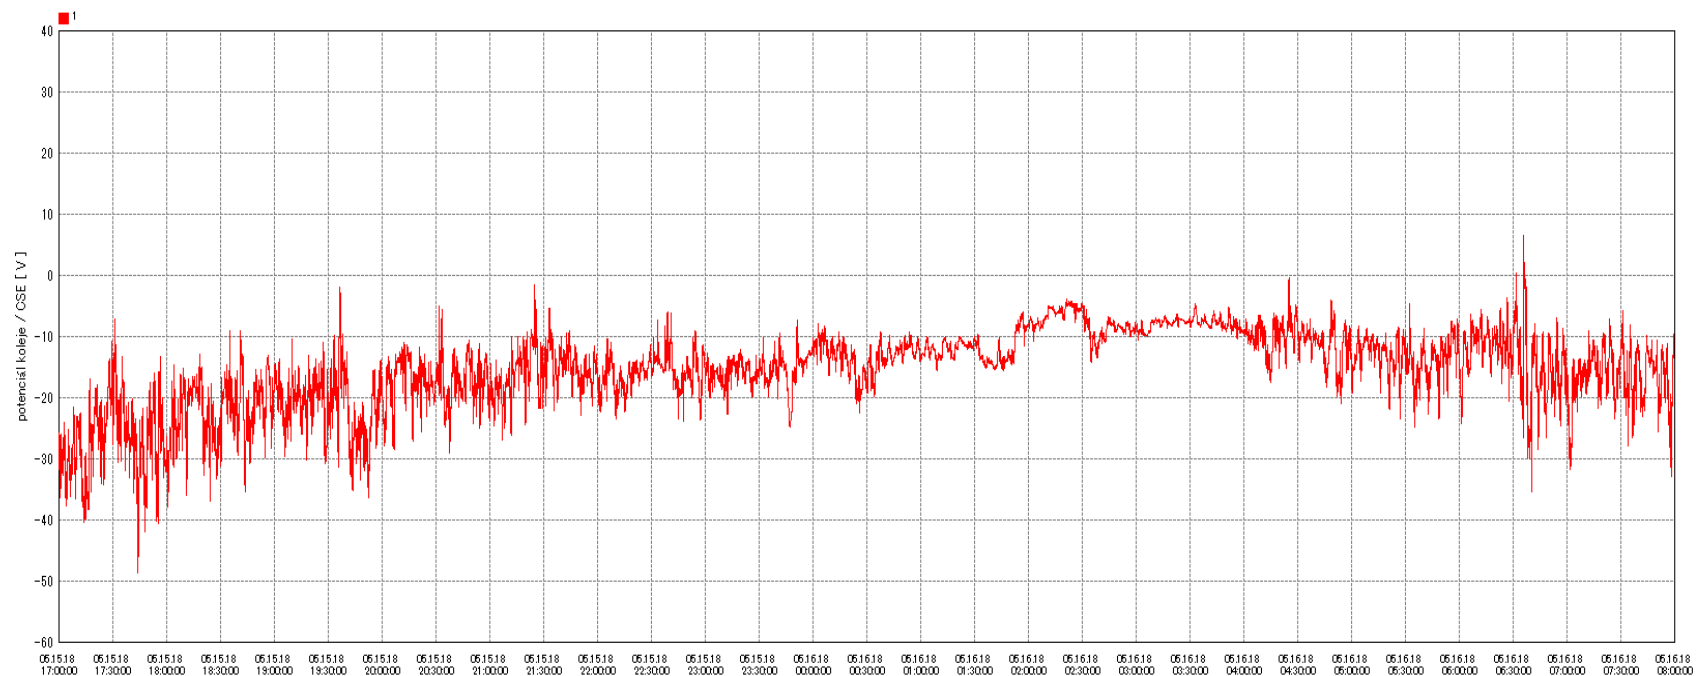
7.13 MB13: Trakční kolej - Šumperk

V/CSE
Průměr	-15,31
Maximum	6,62
Minimum	-48,57

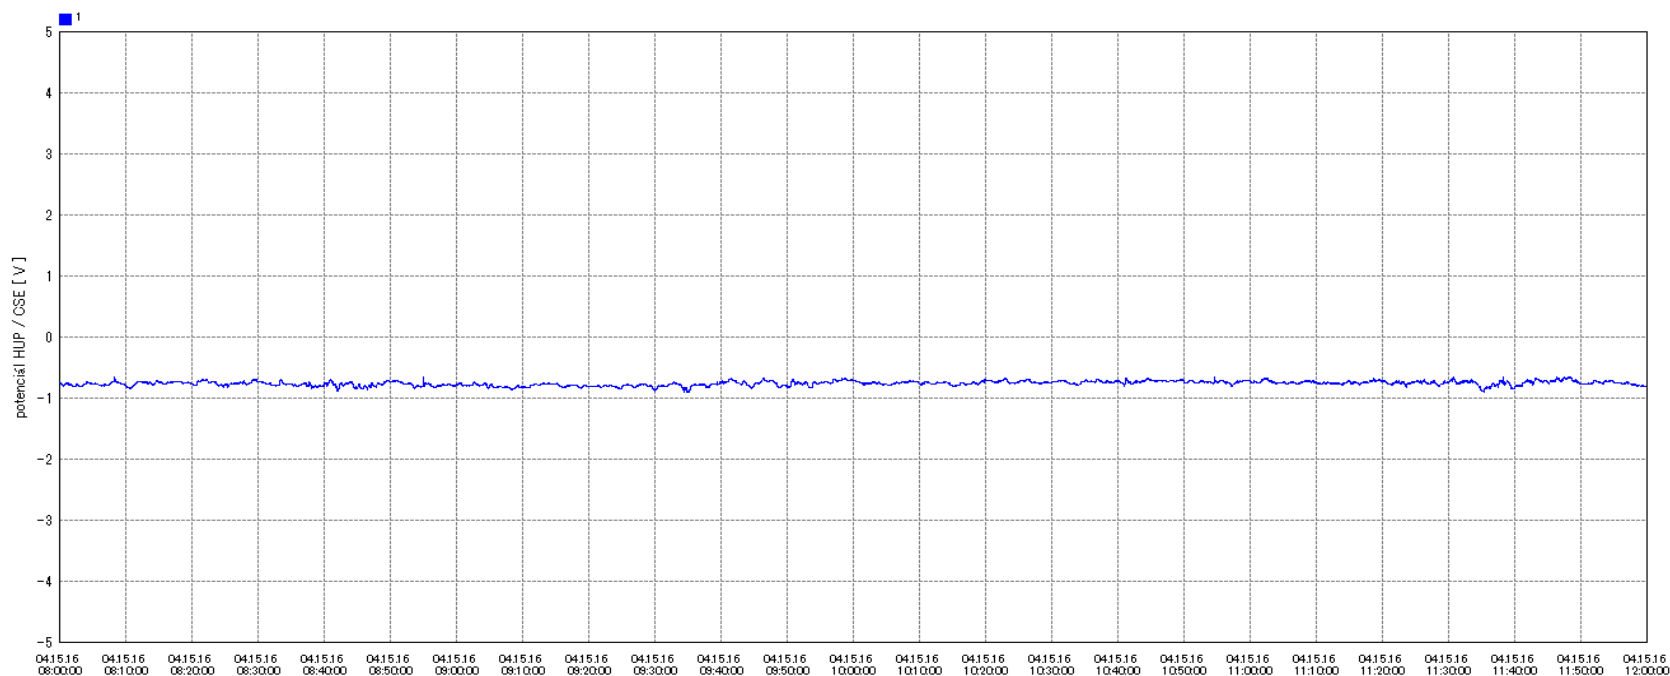
8.1 MB05: Nový Malín, HUP – ŽST, budova DK

V/CSE
Průměr	-0,76
Maximum	-0,65
Minimum	-0,91

plynové potrubí není pod vlivem stejnosměrných bludných proudů.

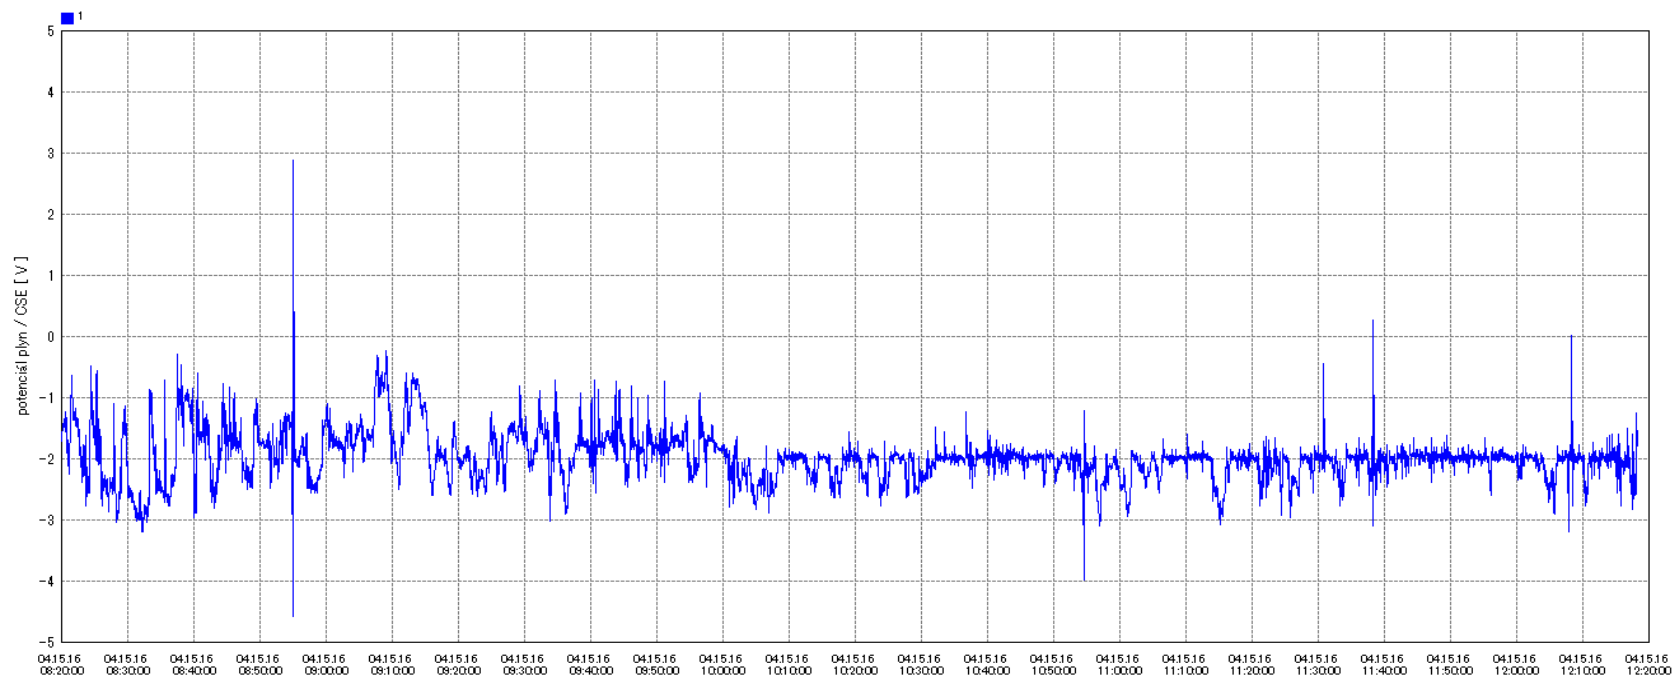
8.2 MB06: Nový Malín – Vikýřovice, KMB 77253 (žkm. 41,45)

V/CSE
Průměr	-1,98
Maximum	2,89
Minimum	-4,58

plynové potrubí VTL je katodicky chráněno a je pod vlivem stejnosměrných bludných proudů.

V MB05 jsou hodnoty potenciálu na dovolené úrovni. V MB06 jsou zaznamenány kladné hodnoty potenciálů, které mohou způsobovat degradaci tohoto potrubí.
