Protokol o podrobné prohlídce

mostního objektu provedené dle Vyhlášky MD č. 177/95 Sb.,
a předpisu SZDC S5 Správa mostních objektů

TÚ 0491 Rožnov (mimo) - Černý Kříž (mimo)			DÚ 24 Nová Pec - Černý Kříž			evd. km 72,519	
Objekt most		šířá trať	Vžitý název:				
délka mostu 16,75 m	počet otvorů 1		počet kolejí na mostě 1		elektrizace: ne		
Objednatel: SŽDC, s.o., OŘ Plzeň			rychlost na mostě / rychlost traťová [km/h]: 60/60		Traťová třída zatížení s přidruženou rychlostí C2 - 60		
návrh hodnocení stavebního stavu 2/2		Vedoucí EČMO Ing. Luboš Dejmek			Rok podrobné prohlídky 2019

PROTOKOL O PODROBNÉ PROHLÍDCE

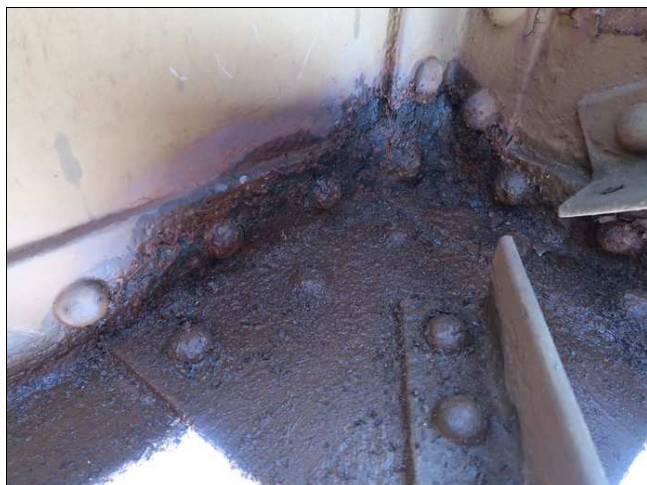
- Hlavní nosníky: povrchová úprava se místy loupe.
U 2. příčného ztužení vlevo je krční úhelník v místě stykové desky oslabený max o 6 mm, průměrně o 3 mm.
U 6. příčného ztužení vpravo je dolní krční úhelník oslabený o max. 5 mm; průměrně o 1,5 mm v délce 270 mm, narůstá zde plátková koroze.
U 7. příčného ztužení vpravo je dolní krční úhelník oslabený o max. 9 mm, průměrně o 3 mm v délce 270 mm (viz foto č. 1).
Ostatní dolní krční úhelníky jsou oslabené o max. 2 mm.
Stav PKO: poškozen na ploše 30 % (Ri 5).

Foto č. 1 – K 01, zkorodovaný dolní krční úhelník za 7. příčným ztužením vpravo.

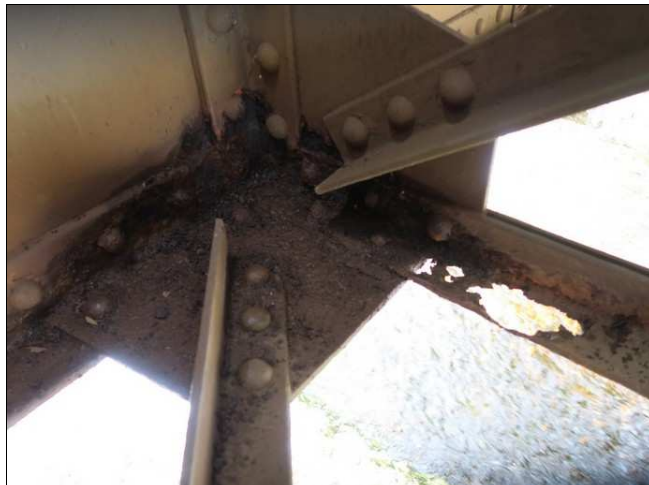
- Příčné ztužení: **2. příčné ztužení má vodorovnou přírubu dolního úhelníku vlevo zcela zkorodovanou v délce 190 mm** (viz foto č. 2), úhelník v místě stykové desky je silně oslabený. Svislá příruba je oslabená o max. 6 mm, průměrně o 3 mm na výšku 30 mm, v délce 220 mm.

Foto č. 2 – K 01, zkorodovaný dolní úhelník 2. příčného ztužení vlevo.

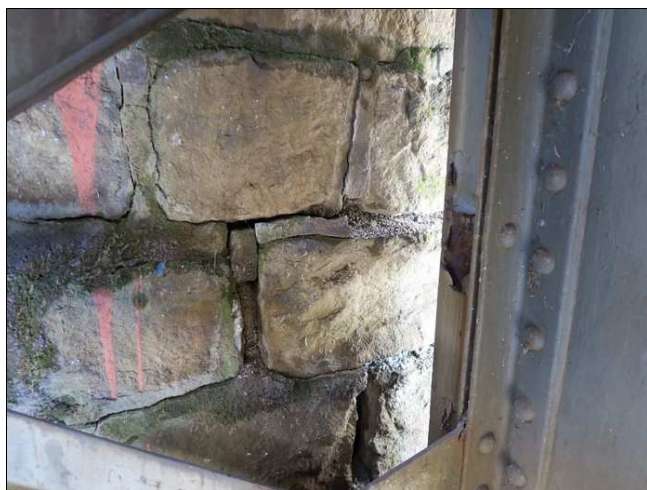
Foto č. 3 – O 01, hloubkově vypadané spárování a rozvolnění zdiva závěrné zdi vlevo.

- Hloubkově vypadané spárování a rozvolnění závěrné zdi.
- Popraskané a vypadané spárování dříku opěry s nárůstem náletových dřevin.
- Poškozené spárování křídel s nárůstem vegetace.

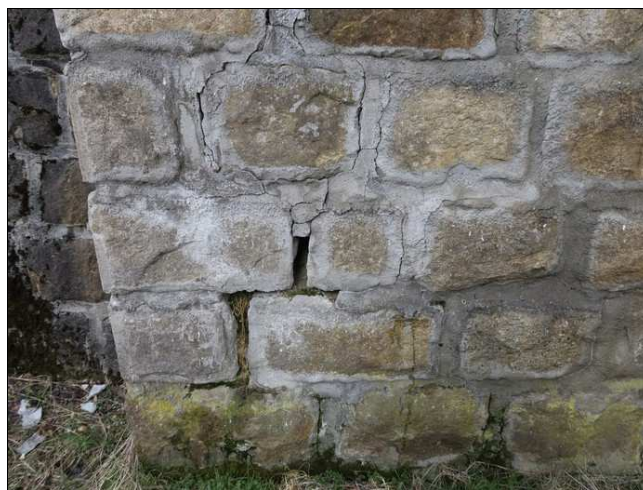
- Opěra: spárování opěry je popraskané, místy trhliny až 3 mm, místy spárování vypadané, v levé části hloubkově (viz foto č. 4). V dolní části opěry vpravo jsou patrné průsaky. Zleva z líce je stupňovitá trhlina ve spáře, v dolní části je spárování vypadané, je zde 1 ks kamene prasklý. Vpravo z líce je místy popraskané spárování.
- Úložné kvádry: spárování okolo kvádrů je popraskané a místy vypadané, na horní ploše roste vegetace.
- Závěrná zeď: beton mezi nosníky je nepravidelně, převážně vodorovně popraskaný s průsaky a výluhy, trhliny jsou rozevřené max. 1,5 mm. Beton je místy špatně zhutněný. V kamenné části je popraskané spárování, místy je hloubkově vypadané do hl. 70 - 150 mm.

Foto č. 4 – O 02, popraskané a hloubkově vypadané spárování v levé dolní části opěry.

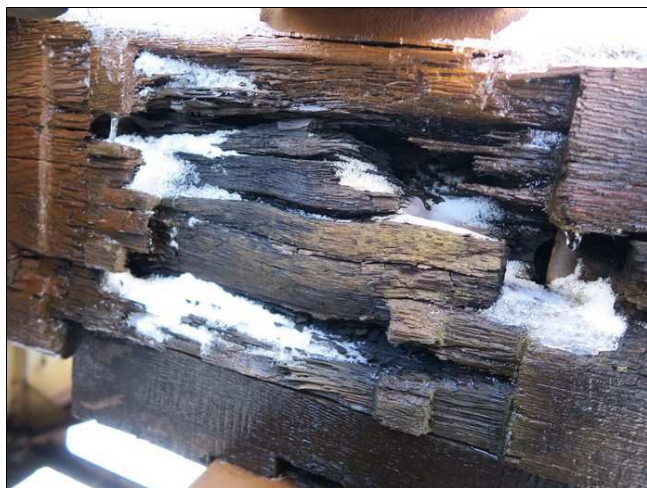
- Držebnost upevňovadel: jednotlivě uvolněné svěrky. Vlevo chybí 4 ks vrtulí, vpravo 1 ks.
- Štěrkové lože: mírně zahliněné, zarostlé vegetací.
- Mostnice: v místě dřívějšího rozdělení mostnic jsou silně nahnílé (viz foto č. 5).
Mostnice č. 19 je napadena dřevokaznou houbou (viz foto č. 6).
- Pozednice: jsou podélně popraskané.

Foto č. 5 – K 01, nahnílá mostnice č. 15 v místě dřívějších podkladnic.

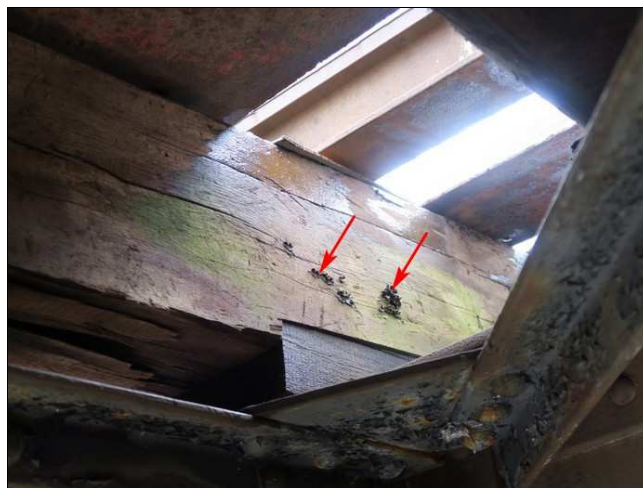
Foto č. 6 – k 01, dřevokazná houba na mostnici č. 19.
