Propustky

TU
DU

2031
22

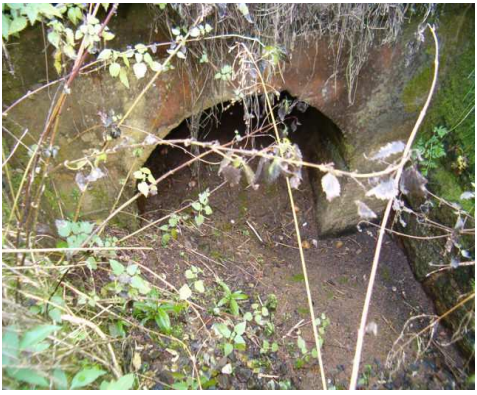
km 88,871	1940	nemá záznam	nemá záznam		100	100	K2 (10/2019)	Železobetonový trubní propustek o světlosti 0,80 m. Železniční svršek - bezстыková kolej, levý oblouk, klesá. Stav nosné konstrukce - žel.bet.trouby - viditelná část - místy povrchově narušené a odrolené, místy obnažená výztuž - mírné zhoršení stavu. Nános do 1/2 profilu trub. Stav spodní stavby - betonová čelní zeď a římsa vlevo na straně vtoku - místy povrchově narušené a odrolené, porostlé mechem, zemina a vegetace nad římsou, kamenná vtoková jámka - místy porušené spárování, vegetace na zdivu, masivní nános na dně - stav trvá. Kamenný obklad výtoku - částečně zasypán zeminou a porostlý drobnou vegetací, prostor výtoku a odpadní příkop - masivně zanešen a zrostlý drobnou vegetací a travou. Prostorové uspořádání - bez zábradlí. Vztah k okolí - převádí občasnou vodoteč zleva doprava, příjezd autem do blízkosti je možný. Prohlídka ve smyslu vyhl.č.177/1995 Sb. Poloha traťových kabelů nezjištěna.	Přestavba na nový trubní z patkových trub DN 1000.	Přestavba na nový trubní z patkových trub DN 1000.	Přestavba na nový trubní z patkových trub DN 1000.

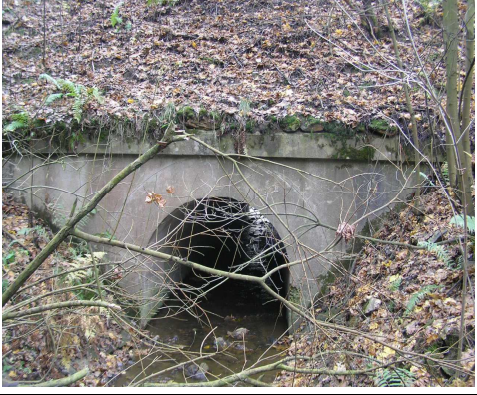
km 89,347	1940	nemá záznam	nemá záznam		100	100	K2 (10/2019)	Betonový klenbový propustek o světlosti 2,0 m. Železniční svršek - bezстыková kolej, v levém oblouku, klesá. Stav nosné konstrukce - bet. klenba - místy povrchově navětralá a odrolená, místy mech na zdivu, stopy po průsacích - mírné zhoršení stavu. Stav spodní stavby - betonová čelní zeď a římsa vlevo na straně výtoku - povrchově silně narušená a odrolená, místy mech na zdivu, římsa silně narušená a odroplená - opět zhoršení stavu, místy porostlá mechem, zemina nad římsou, drobná vegetace nad římsou. Svahové kužely zasypané zeminou a porostlé drobnou vegetací, odláždění prostoru dna výtoku místy porušeno, mírný nános, odpadní příkop částečně zanešený azarostlý. Kombinované opěry / kámen + beton/ O01 a O02 místy povrchově navětralé a odrolené, místy oporušené spárování, místy porostlé mechem, stopy po průsacích - beze změn. Betonová čelní zeď a římsa vpravo na straně vtoku - místy povrchově narušená a odrolená, místy mech na zdivu, římsa místy povrchově narušená, porostlá mechem, zemina nad římsou, drobná vegetace nad římsou. Prostor vtoku zarostlý . Svahové kužely zasypané zeminou a porostlé drobnou vegetací, odláždění prostoru dna vtoku pod mírným nánosem. Prostorové uspořádání - bez zábradlí. Vztah k okolí - převádí vodoteč zprava doleva, nad vtokem rybník. Příjezd autem není možný. Prohlídka ve smyslu vyhl.č.177/1995 Sb. Traťové kabely vedeny v tělese vpravo nad římsou na čele (archivní dokumentace z roku 1955).	Povrchová sanace betonových čel a 2 m vnitřního pásu propustku o obou čel.	Povrchová sanace betonových čel a 2 m vnitřního pásu propustku o obou čel. Nové římsy na čelech. Předláždění povrchu kuželů včetně pásu terénu za novými římsami.	Není třeba.

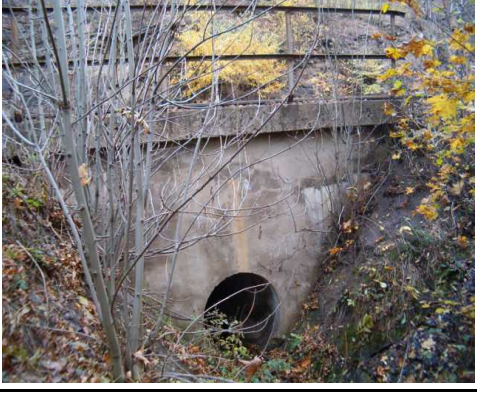
km 91,044	1952	nemá záznam	nemá záznam		100	100	K2 (10/2019)	Železobetonový trubní propustek o světlosti 0,90 m. Železniční svršek - bezстыková kolej, v levé přechodnici, stoupá. Stav nosné konstrukce - trouby jsou místy mírně povrchově narušené a odrolené, místy se objevuje výztuž - mírné zhoršení stavu, místy porostlé mechem. Stav spodní stavby - betonová čelní zeď, římsa a vtokový objekt vpravo na straně vtoku - místy povrchově narušené a odrolené - mírné zhoršení stavu, místy porostlé mechem. Na dně vtokového objektu nános. Betonová čelní zeď, římsa vlevo na straně výtoku - místy povrchově narušené a odrolené - zhoršení stavu, místy porostlé mechem. Zdivo / omítky / čelní zdi - popraskané, místy odrolené. Trhlina v čelním zdivu, průsaky. Na dně výtoku mírný nános. Odlážděné svahové kužely částečně zasypané zeminou a porostlé drobnou vegetací, . Prostor výtoku zarostlý. Prostorové uspořádání - oboustranné zábradlí, nátěr sešlý, prostupuje rez, u koleje č. 2 mírně deformované.Prasklé svary. Osazena tabulka "pozor, úzký průřez". Vztah k okolí - převádí občasnou vodoteč zprava doleva, příjezd autem do blízkosti je možný. Prohlídka ve smyslu vyhl.č.177/1995 Sb. Převod vody zprava doleva. Poloha traťových kabelů nezjištěna.	Přestavba na nový trubní z patkových trub min. DN 1000. Jámka na vtoku bude zakryta kompozitním pororoštěm.	Přestavba na nový trubní z patkových trub min. DN 1000. Jámka na vtoku bude zakryta kompozitním pororoštěm.	Není třeba.

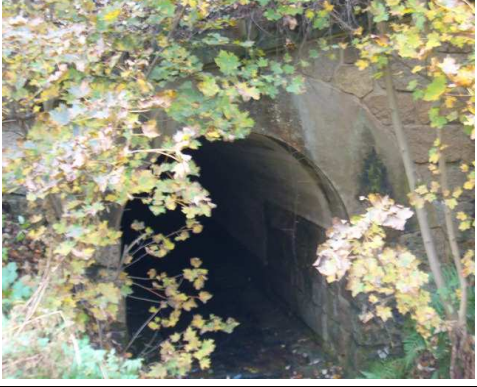
km 91,320	1941	nemá záznam	nemá záznam		100	100	K1 (10/2019)	Betonový klenbový propustek o světlosti 2,0 m. Železniční svršek - bezстыková kolej, v levé přechodnici, stoupá. Stav nosné konstrukce - betonová klenba - v dobrém stavu , pouze místy povrchově nepravidelně popraskaná, navětralá a místy odrolená, místy mech na zdivu. Na líci klenby vlevo na straně výtoku je trhlina - ve vrcholu a na hraně NK- beze změn. Stav spodní stavby - kamenné průčelí vpravo na straně vtoku v dobrém stavu, pouze místy porušené a vydrolené spárování, místy mech na zdivu, betonová římsa místy povrchově narušená, porostlá mechem, zemina nad římsou. Odlážděné svahové kužely částečně zasypané zeminou a porostlé drobnou vegetací, odláždění dna prostoru vtoku pod nánosu, bez viditelného poškození. Kamenné opěry O01 a O02 - v dobrém stavu, pouze spárování místy porušené a uvolněné, místy mech na zdivu. Porpustek uvnitř bez nánosu. Kamenné průčelí vlevo na straně výtoku v dobrém stavu, pouze místy porušené a vydrolené spárování, místy mech na zdivu, betonová římsa místy povrchově narušená a odrolená,, porostlá mechem, zemina nad římsou. Odlážděné svahové kužely částečně zasypané zeminou a porostlé drobnou vegetací, odláždění dna prostoru výtoku pod nánosem, bez viditelného poškození. Prostorové uspořádání - bez zábradlí. Vztah k okolí - převádí občasnou vodoteč zprava doleva, příjezd autem je možný. Prohlídka ve smyslu vyhl.č.177/1995 Sb. Převod vody zprava doleva. Poloha traťových kabelů nezjištěna.	Povrchová sanace čel propustku a předláždění povrchu svahových kuželů.	Povrchová sanace čel propustku a předláždění povrchu svahových kuželů. Odláždění za římsami a křídly v šířce 1 m.	Není třeba.
