**SO 26-29-03 Jednokolejný tunel Blanenský
č. 8/2 s e. č. 226**

Dokumentace pro stavební povolení (DSP)

Technická zpráva

GEOTECHNICKÝ A STAVEBNĚTECHNICKÝ PRŮZKUM

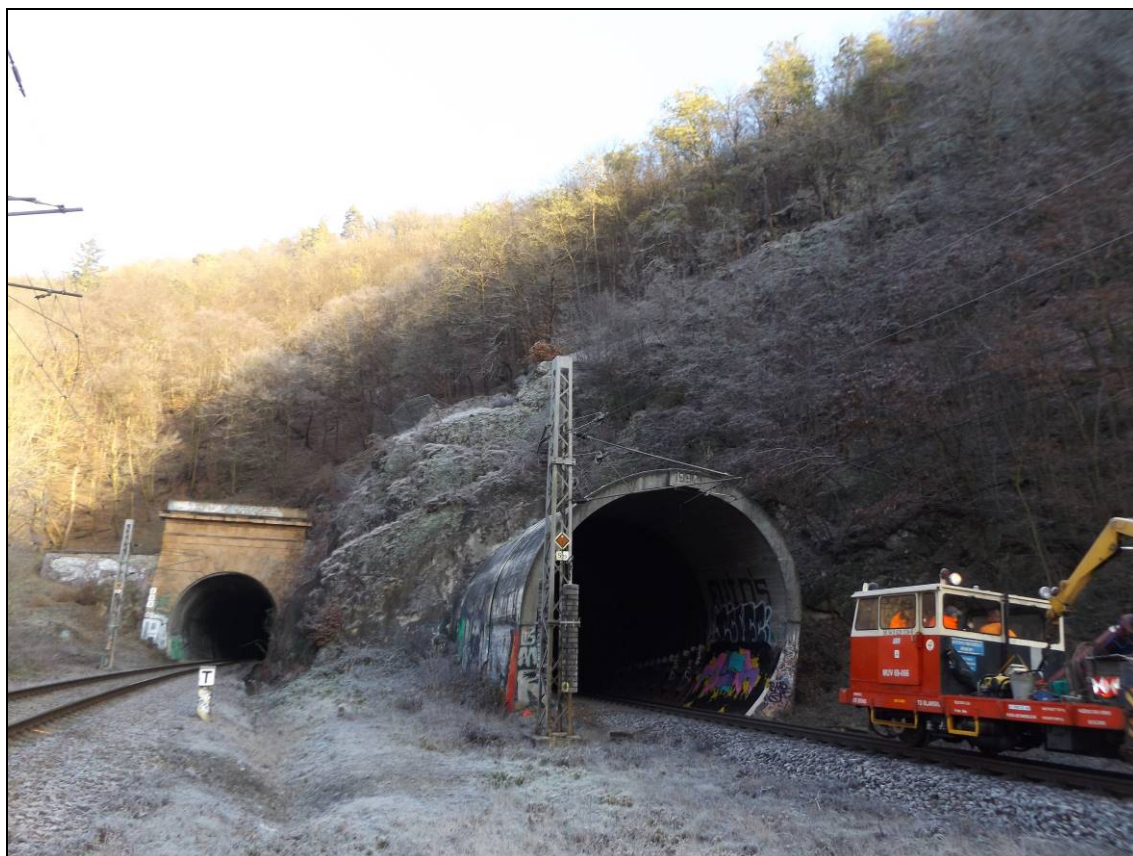
Obr. č. 33 – vjezdové portály starého tunelu 8.1 (vlevo) a nového tunelu 8.2 (vpravo), skalní masív je budován zdravým až navětralým granodioritem

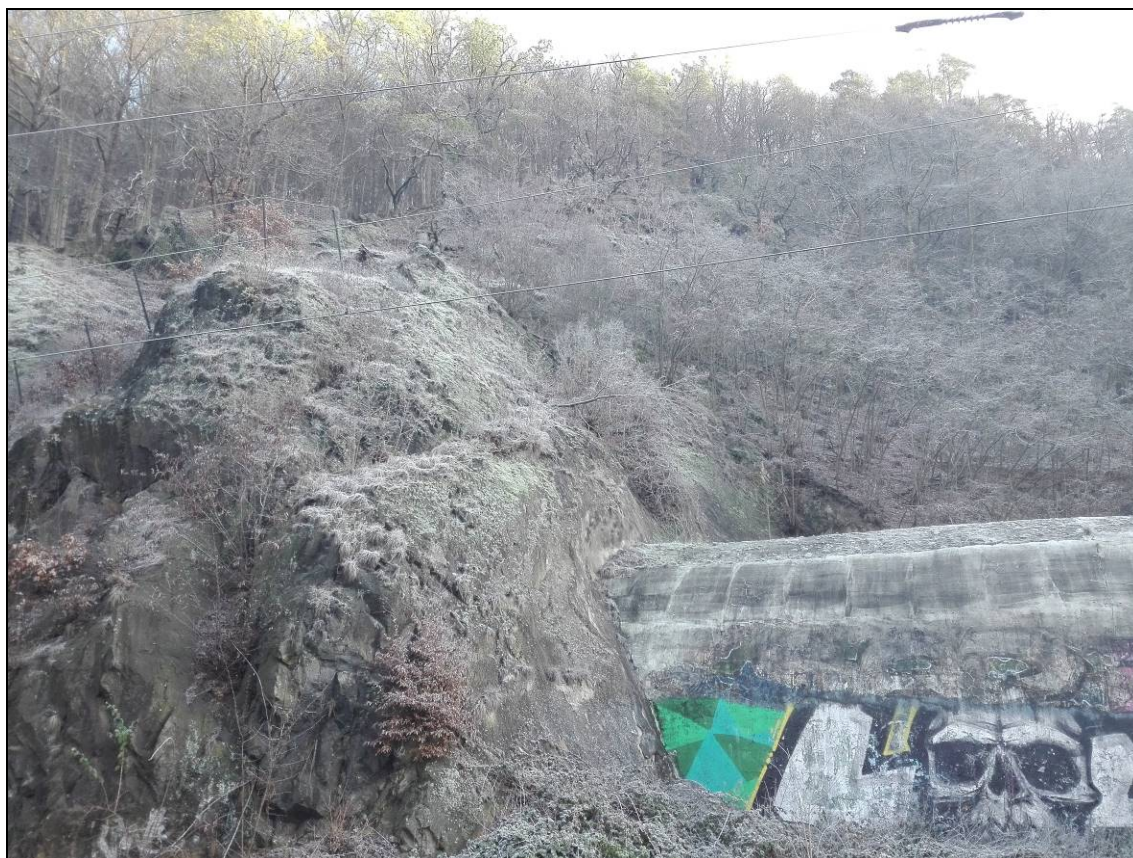
Obr. č. 34 – vjezdový portál - tubus tunelu č. 8.2 je vytažený ze skalního masívu, chrání tak kolej č. 2 před pádem úlomků, vlevo nahoře záchytné ploty na horní hraně skalního zářezu nad kolejí č. 1

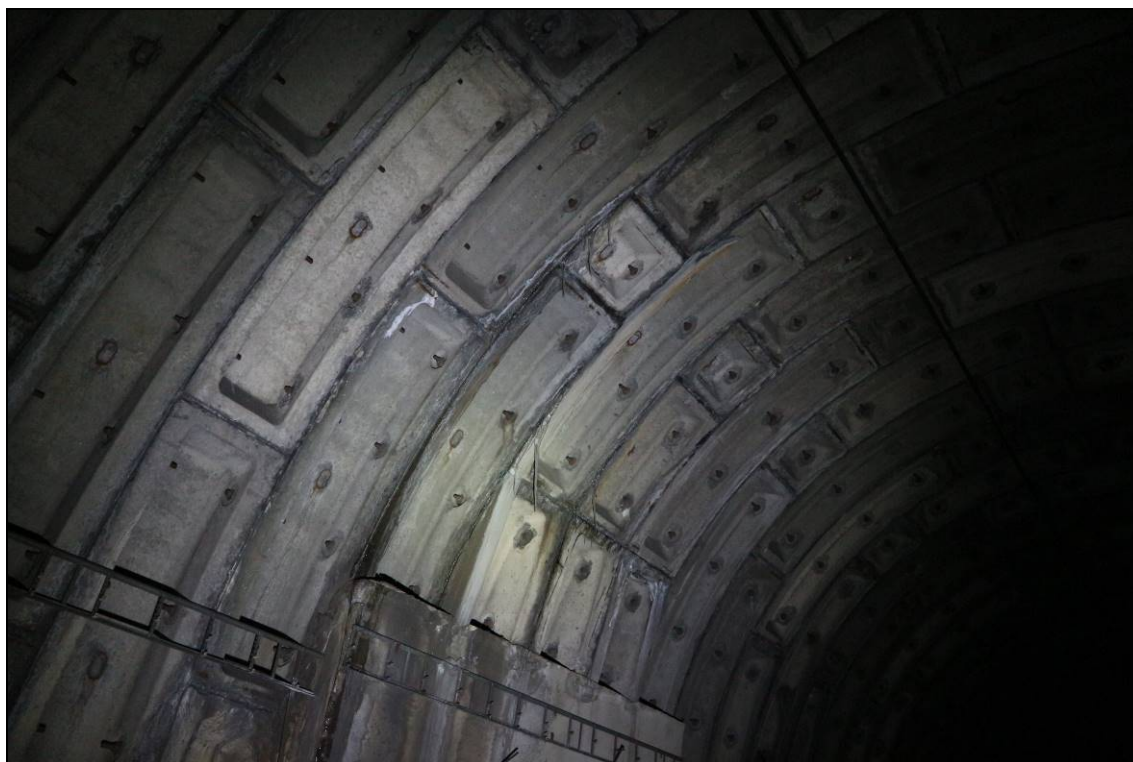
Obr. č. 39 – slabé bodové průsaky vlevo nad výklenkem v TP18

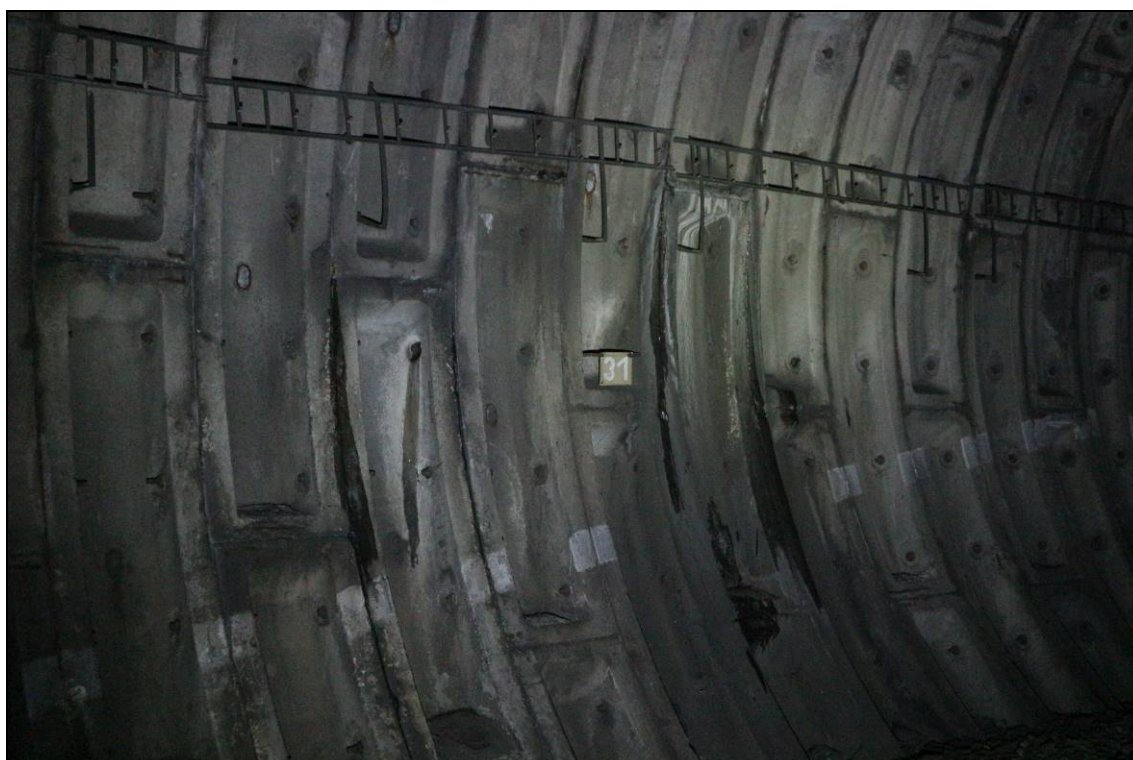
Obr. č. 40 – slabé bodové průsaky skrze spojení mezi tybinky v TP31

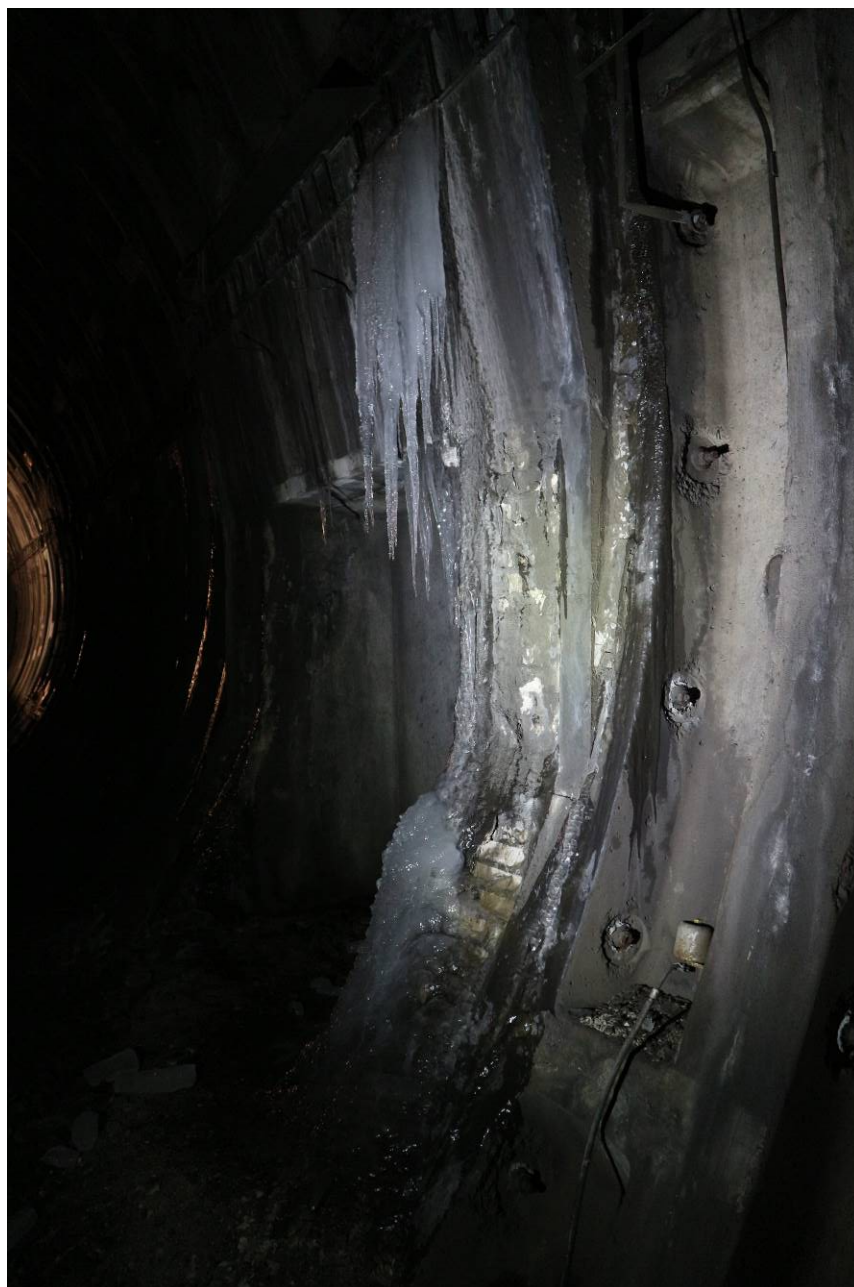
Obr. č. 41 – středně silné průsaky vlevo v TP 36 nad výklenkem, degradace betonu a zdiva výklenku.
vlivem stékající vody a mrazových účinků

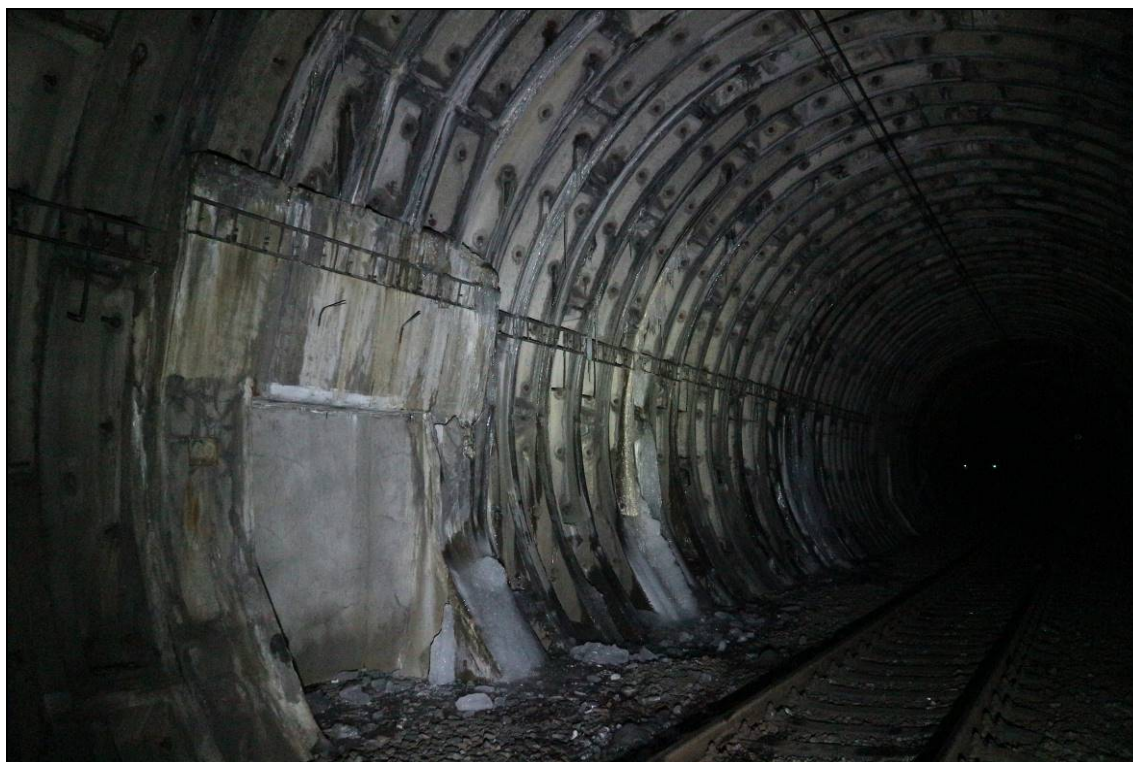
Obr. č. 44 – pohled na levou část TP63-64, silné průsaky zkrze ostění, degradace omítky a zdiva výklenku vlivem mrazových účinků

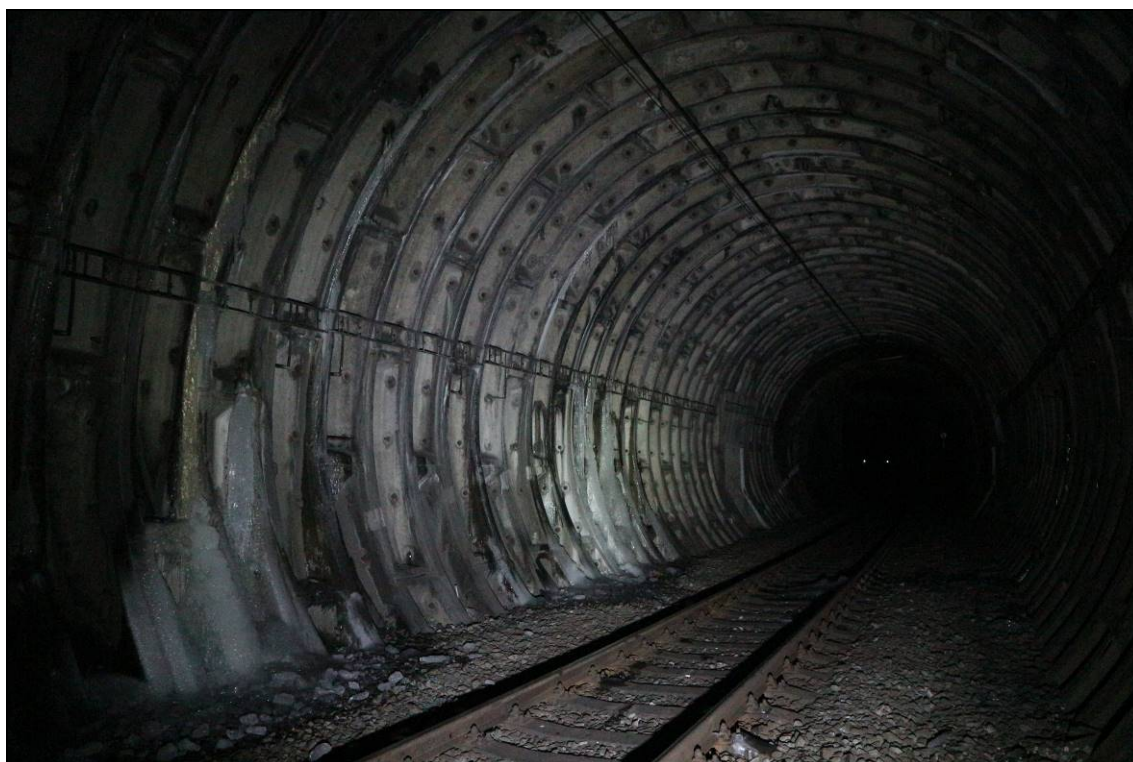
Obr. č. 45 – pohled na levou část TP65-66, ledopády a rampouchy na ostění tunelu

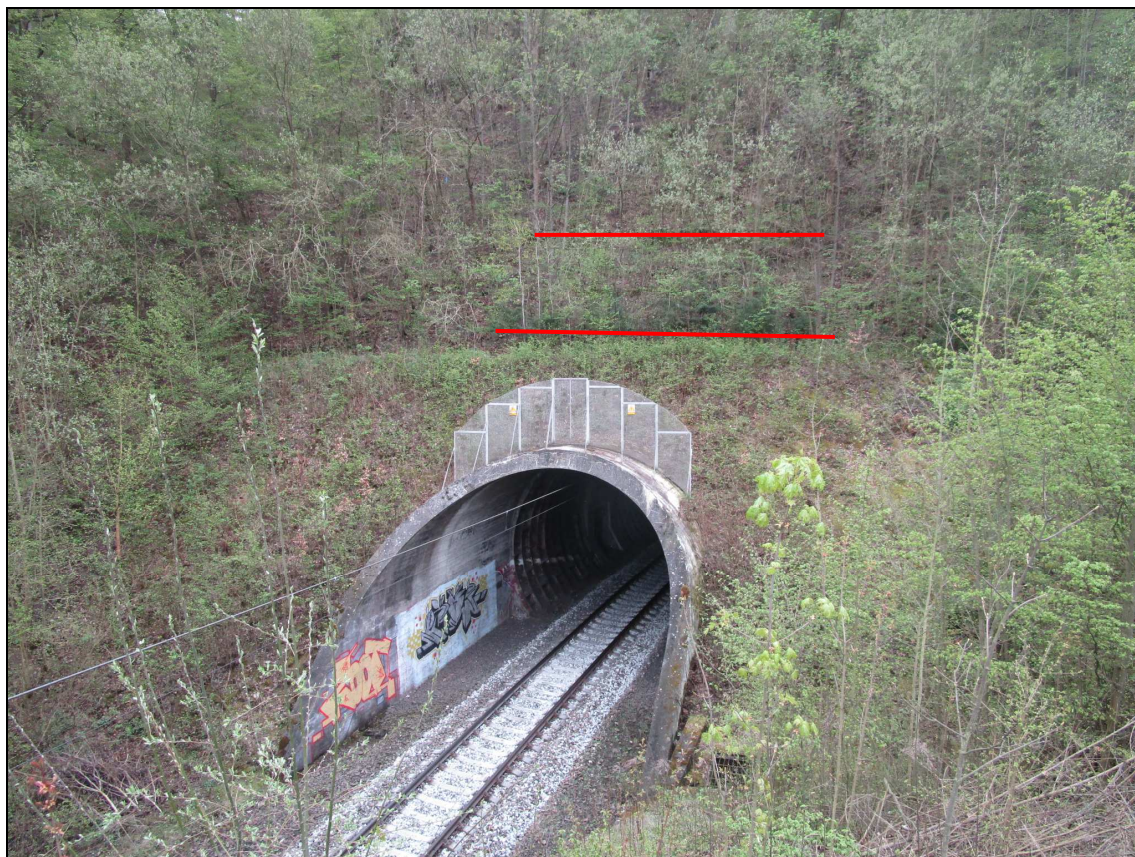
Obr. č. 35 – výjezdový portál tunelu č. 8.2, za ním svah bez skalních výchozů, horninové prostředí je zde tvořeno mylonity (místy charakteru jílovitých zemin), červenou čarou jsou znázorněny betonové zdi (viz. níže) – součást sanačních opatření v rámci výstavby tunelu
