Rajhrad - mostní objekty (železniční most km 131,236)

**ZÁVĚREČNÁ ZPRÁVA IG A GEOTECHNICKÉHO PRŮZKUMU
2018 022A 64 511 3703 1**

IG a geotechnický průzkum mostního objektu

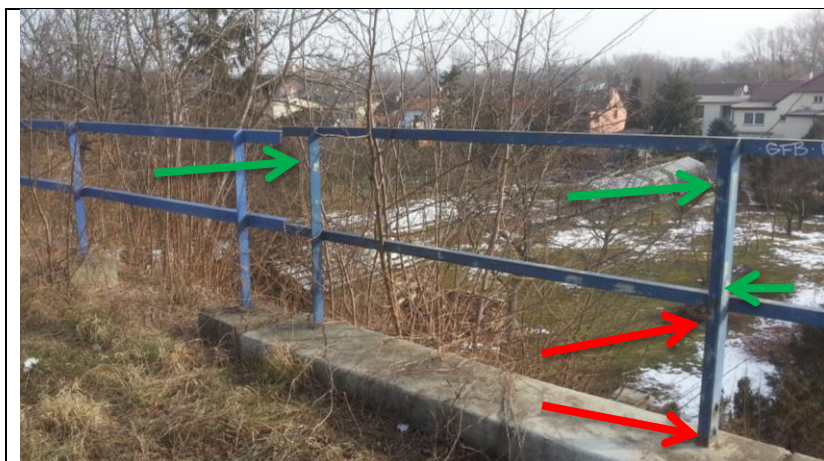
Obrázek 4:
Most km 131,236 (pravá strana)

- částečná koroze zábradlí (červeně)
- porušený nátěr (zeleně)

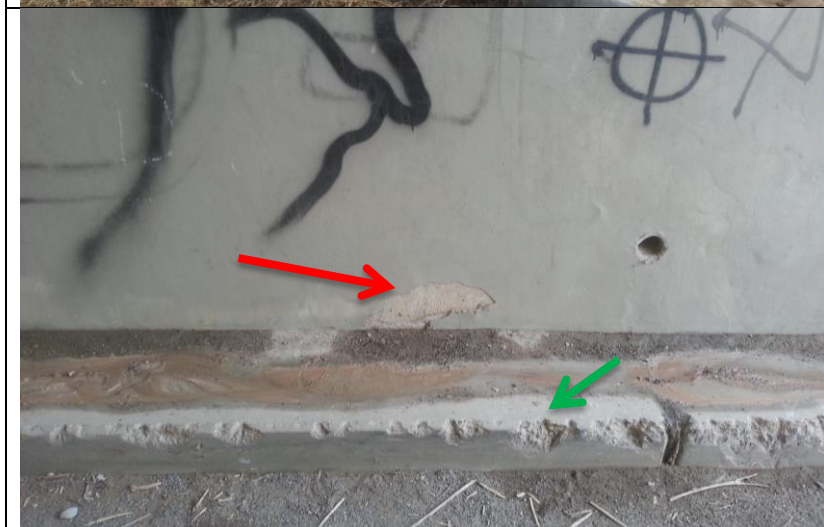
Obrázek 5:
Most km 131,236 (brněnská opěra)

- odpadlá povrchová úprava ve spodní části dřívku (červeně)
- otlučená hrana betonového soklu (zeleně)

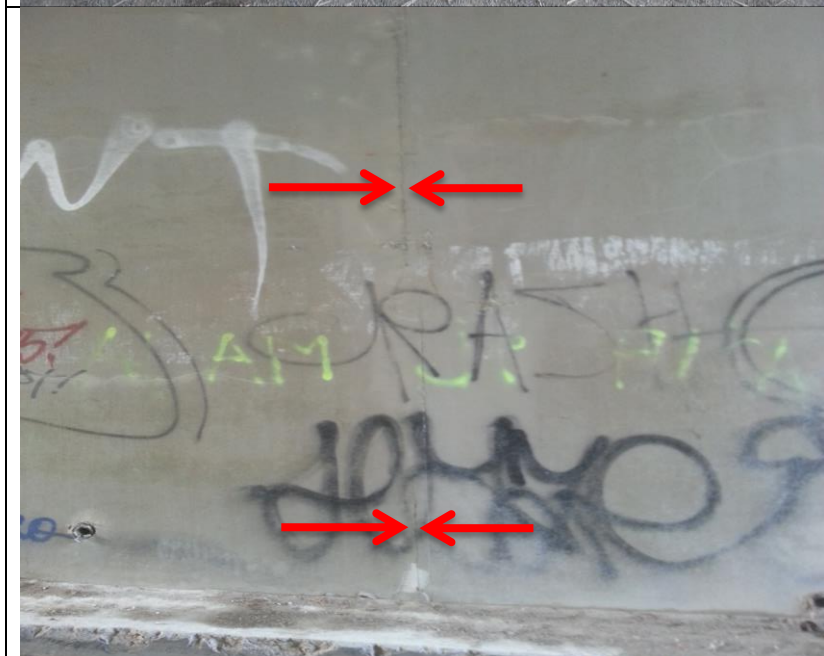
Obrázek 6:
Most km 131,236 (brněnská opěra)

- bez zjevných závažných závad a poruch
- uprostřed patrná dilatační spára procházející přes klenbu do dříku břeclavské opěry (viz fotodokumentace)
- pod povrchovou úpravou viditelné napojení dříku na klenbu
- pod povrchovou úpravou prosvítají staré praskliny (viz fotodokumentace)
- ve spodní části dříku (nad soklem) povrchová úprava popraskaná, místy odpadává
- v patě dříku betonový sokl šířky 0,4 m, výšky 0,16 m, hrana soklu otřískaná
- povrchová úprava znehodnocena graffiti
- v dříku vyústění 7 ks odvodňovacích trubek zanesených z 20 až 100% (viz fotodokumentace)

- patrná dilatační spára procházející přes klenbu do dřívku břeclovské opěry

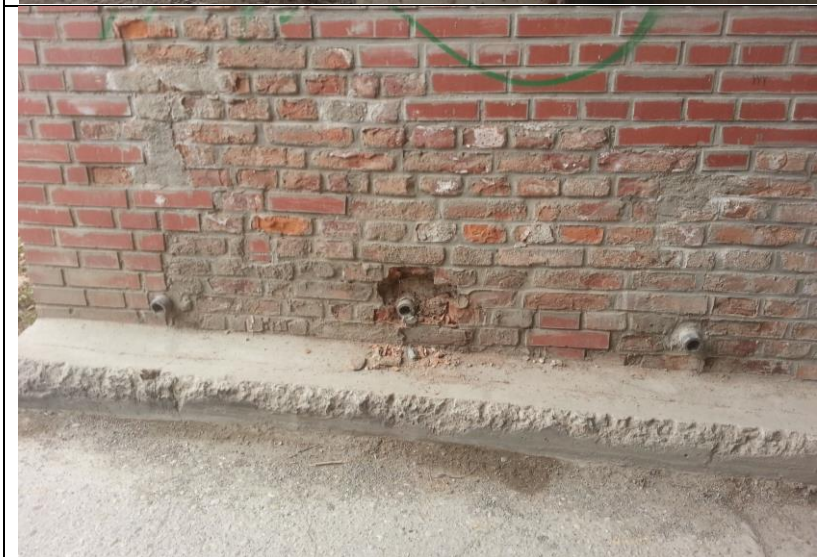
- původní cihlové zdivo nahrazeno z cca 20% novými cihlami
- cca 10% původního cihlového zdiva (cihel) poškozeno - vydrolený povrch do hloubky cca 3 až 5 cm (viz fotodokumentace)
- cihlové zdivo poškozeno u druhé odvodňovací trubky zleva (viz fotodokumentace)
- v dříku vyústění 5 ks odvodňovacích trubek zanesených z 0 až 30%
- přechod mezi dříkem a klenbou tvořen pohledovou římsou o tloušťce 3 řad cihel (viz fotodokumentace)
- přechod mezi dříkem a klenbou tvoří cca 50% lícové děrované cihly

<p>Obrázek 9 Most km 131,236 (brněnská opěra)</p> <ul style="list-style-type: none"> porušené cihlové zdivo vyústění gumových nástavců odvodňovacích otvorů

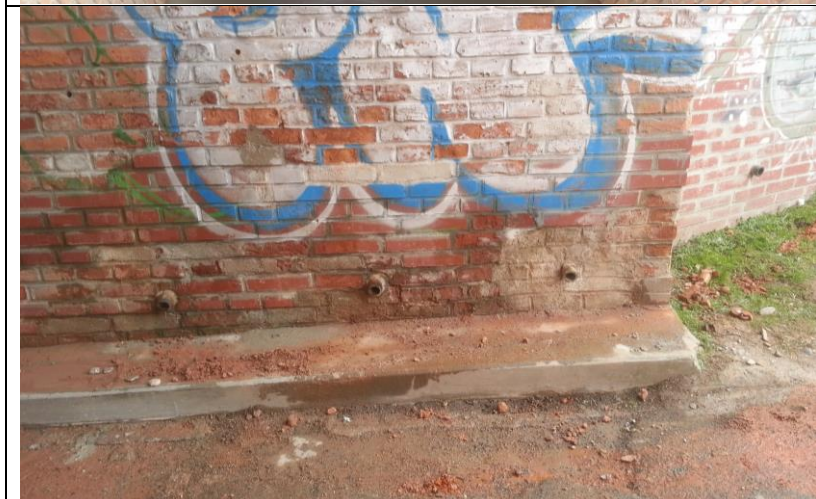
Obrázek 12
Most km 131,236 (břeclavská opěra)

- původní cihlové zdivo nahrazeno z cca 15% novými cihlami
- stav původních cihel dobrý - poškození pouze z cca 10% v patní části
- 5 ks odvodňovacích trubek převážně čistých, zanesena pouze jedna trubka z 30%
- přechod mezi dříkem a klenbou tvořen pohledovou římsou o tloušťce 3 řad cihel, v římsě nahrazeno cca 30% původních cihel cihlami novými (lícovými děrovanými cihlami)

- porušené cihlové zdivo
- vyústění gumových nástavců odvodňovacích otvorů

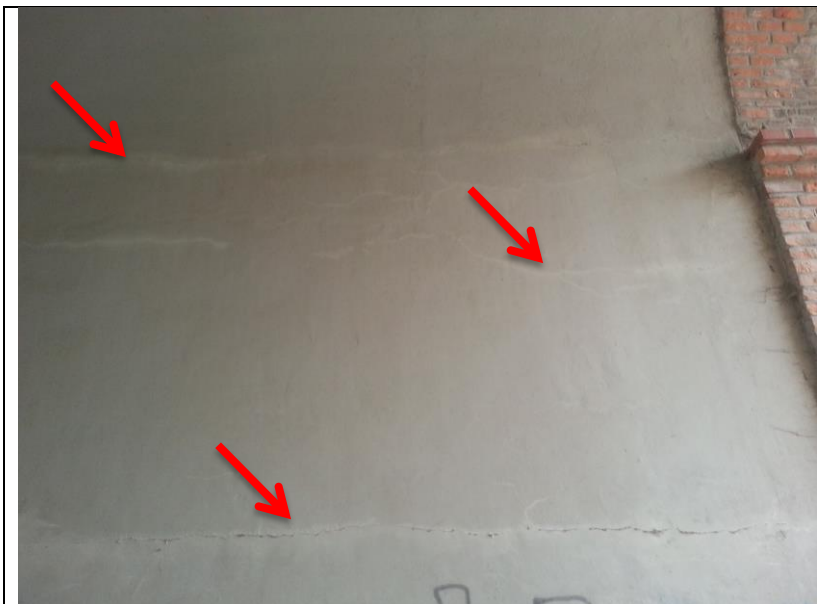
<p>Obrázek 13 Most km 131,236 (břeclavská opěra)</p> <ul style="list-style-type: none"> • prosvítající staré praskliny pod povrchovou úpravou

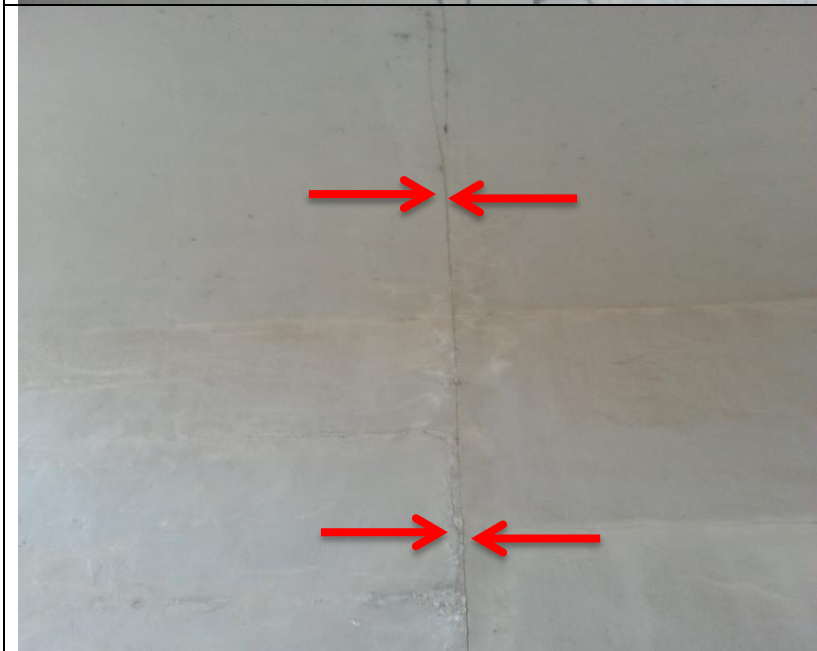
<p>Obrázek 14 Most km 131,236 (břeclavská opěra)</p> <ul style="list-style-type: none"> • patrná dilatační spára procházející přes klenbu do dřívku brněnské opěry

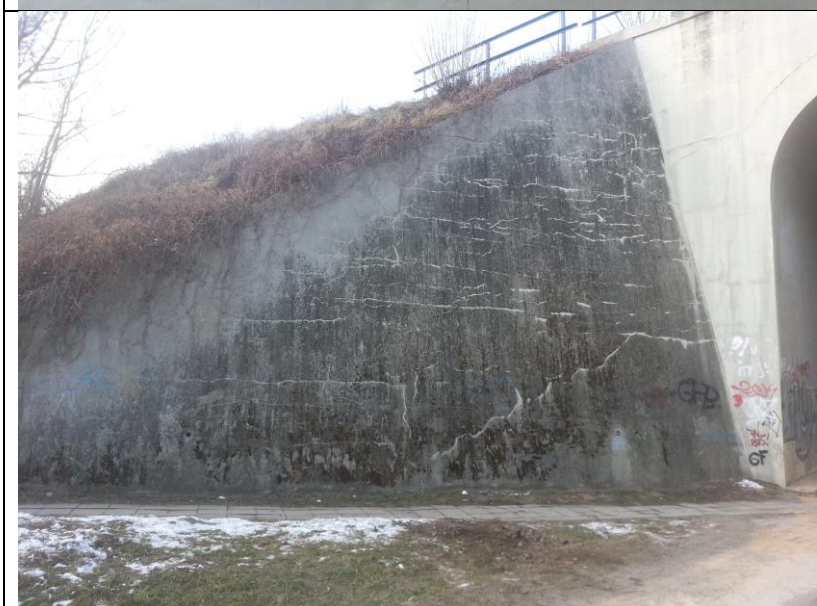
Betonová část obou opěr včetně pravého křídla brněnské opěry je ošetřena novou povrchovou úpravou, pod kterou prosvítají starší trhliny vyplněné sanační směsí. Betonový povrch pravého křídla břeclavské opěry nebyl sanačním nátěrem ošetřen, zde byly pouze vyplněny trhliny sanační směsí.

<p>Obrázek 15 Most km 131,236 (břeclavská opěra - pravé křídlo)</p> <ul style="list-style-type: none"> • povrch pravého křídla neošetřeného povrchovým nátěrem • staré trhliny vyspravené sanační maltou

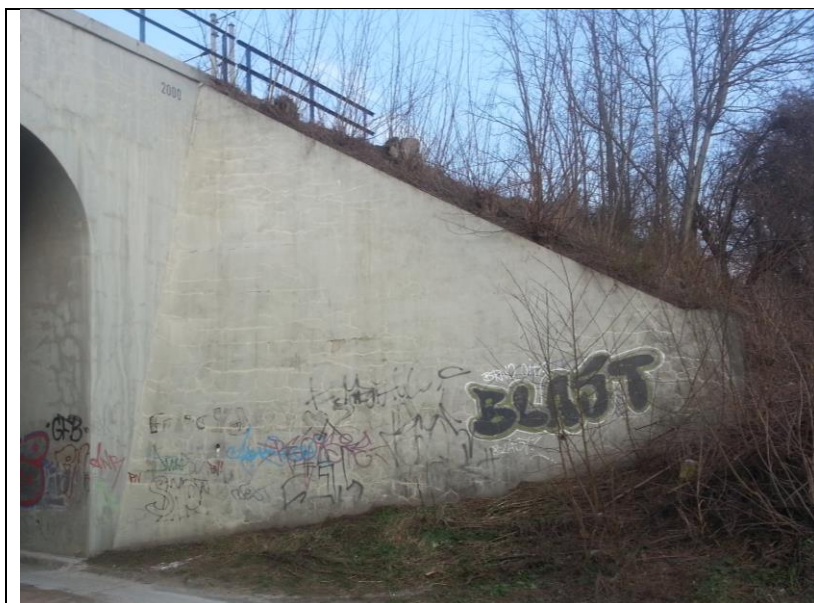
Obrázek 16
Most km 131,236 (brněnská opěra - pravé křídlo)

- prosvítající staré praskliny pod povrchovou úpravou
