Protokol o podrobné prohlídce

mostního objektu provedené dle Vyhlášky MD č. 177/95 Sb.,
a předpisu SŽDC S5 Správa mostních objektů

TÚ 1751	Kutná Hora hl.n. (mimo) - Zruč nad Sázavou (mimo)		DÚ 12	Zbraslavice - Zruč n/Sázavou	evd. km	27,918	
Objekt	most	Šírá trať	Vžitý název: Hodkov zast.				
délka mostu	14,12 m	počet otvorů	1	počet kolejí na mostě	1	elektrizace: ne	
Objednatel: SŽDC, s.o. OŘ Praha			rychlost na mostě / rychlost traťová [km/h]: 40/60		Traťová třída zatížení s přidruženou rychlostí C3 - 60		
návrh hodnocení stavebního stavu		3/2	Vedoucí regionálního pracoviště Ing. Luboš Dejmek			Rok podrobné prohlídky	2020

TU **1751** Kutná Hora hl.n. (mimo) - Zruč nad Sázavou (mimo)Evd. km **27,918**

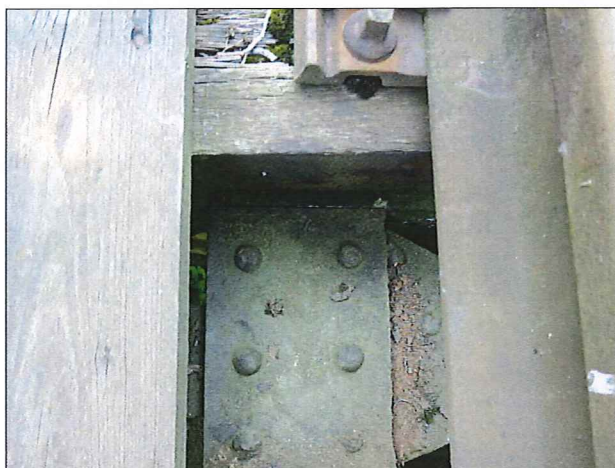
- Hlavní nosníky: nad O 01 jsou zapřené oba nosníky do závěrné zdi.
Nad O 02 zapřeny oba hlavní nosníky. (viz foto č. 1).
 Horní pásnice jsou pod mostnicemi oslabeny korozí do hl. 1 - 2 mm, hlavy nýtů jsou na horních pásnicích oslabeny až z 3/4 tl, místy již hlavy skoro nejsou.
 U mostnice č. 01 a 02 jsou nezaslepené otvory po nýtech.
 Pravý nosník mezi mostnicí č. 12 a 13 je oslaben až o 3 mm v ploše 50/50 mm, horní pás je shora oslaben místy až o 1 - 2 mm.
 Levý nosník mezi mostnicí č. 14 a 15 má zprava oslabenou pásnici o 2 mm, u 15. mostnice zleva pásnice oslabena až o 10 mm (viz foto č. 2).
 Stojiny nad dolními pas. Úhelníky na výšku 50 mm a délku cca 400 mm jsou oslabené důlkovou korozí do hl. až 2 mm.
 Dolní pas. úhelníky jsou z vnitřní strany, v místě napojené příčného ztužení, oslabeny o 2 - 3 mm důlkovou korozí (viz foto č. 2), nad ložisky narůstá plátková koroze o tl. až 5 mm.
 Hlavy nýtů na dolních pas. úhelnících oslabeny až 2/3 tl.

Foto č. 1 - K 01, zapření levého hlavního nosníku do závěrné zdi O 02

- Zapření konstrukce do závěrných zdí O 01 i O 02
- Všechny ocelové prvky oslabené silně korozí.
- Silně zkorodovaný dolní úhelník příčného ztužení nad O 02.
- Shnilé podložky pod pozednicemi.
- Houba na chodníkové podlaze.
- Uvolněné zábradlí.

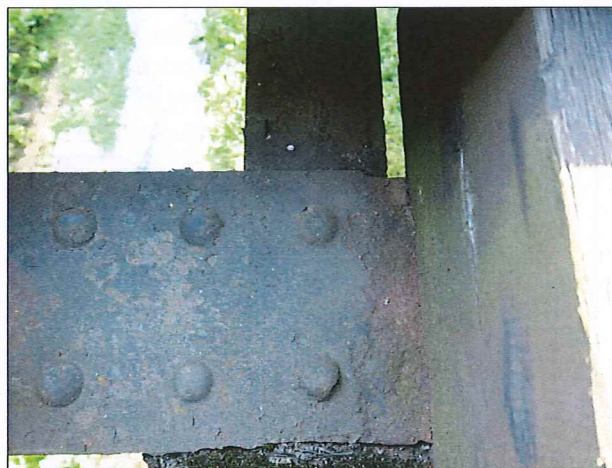
Foto č. 2 - K 01, oslabení horní pásnice levého hlavního nosníku u mostnice č. 15.

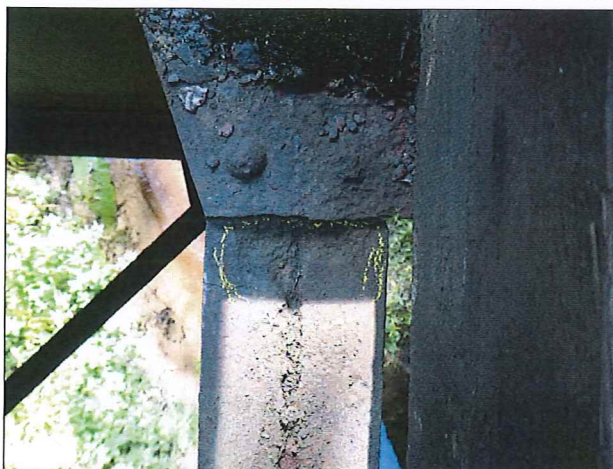
- Příčné ztužení: horní úhelníky jsou u stykových desek oslabené o 1 - 2 mm.
 U 2. příčného ztužení jsou svislé příruby oslabené o 1 - 2 mm.
 Mezi horními stykovými deskami a úhelníky narůstá štěrbinová koroze,
 Mezi úhelníky narůstá štěrbinová koroze o tl. až 10 mm, úhelníky mají v těchto místech hrany zkorodované do hl. až 5 mm.
 Hlavy nýtů jsou oslabené až z 2/3 tl.
 Dolní úhelníky jsou, u stykových desek oslabené o 2 - 4 mm.
 Ztužení č. 1 má konce dolních úhelníku oslabené s korozí do ostra do hl. až 10 mm.
 Ztužení č. 5 u levého hlavního nosníku jeho horní úhelníky mají konce svislých částí zkorodované až o 10 mm, u ztužení č. 6 totéž o 8 mm.
 Ztužení č. 6 má vlevo u stykové desky shora oslabení o 7 mm (Ø o 6 mm) (viz foto č. 3).
 Ztužení č. 7 má, vlevo směrem do otvoru, vodorovnou přírubu úhelníku prokorodovanou v délce 100 mm (viz foto č. 4).
 Směrem k závěrné zdi je vodorovná příruba v délce 120 mm zcela zkorodovaná (viz foto č. 4).

Foto č. 3 - K 01, oslabení úhelníků příčného ztužení č. 06 shora.

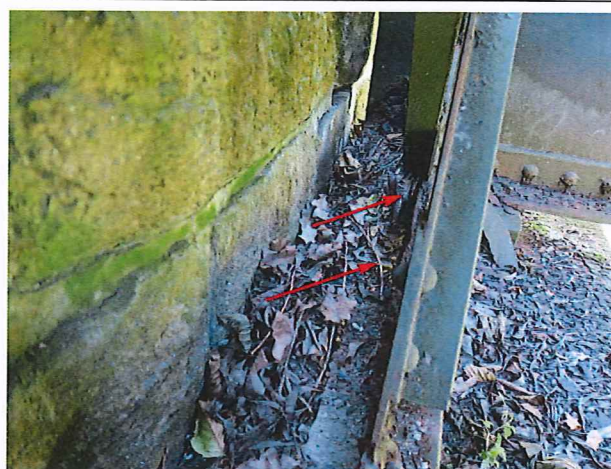
Foto č. 4 - K 01, chybějící část dolního úhelníku 7. příčného ztužení nad O 02 vlevo.

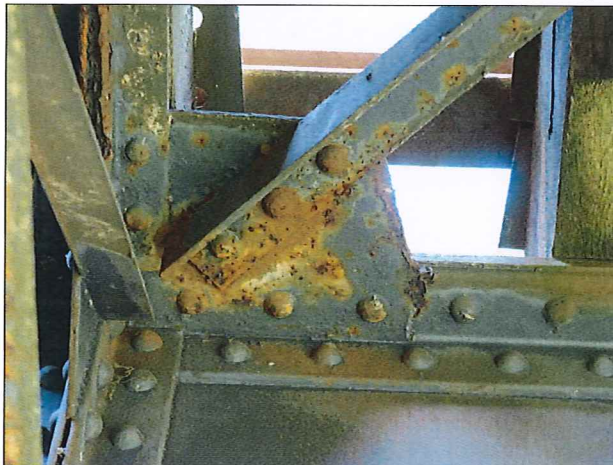
- Podélné ztužení: stykové desky (horní i dolní) jsou oslabené důlkovou korozí o 3 - 4 mm, hrany korodují do ostra, do hl. až 10 mm (viz foto č. 5). Úhelníky jsou v koncích oslabené o 2 - 4 mm. Dolní úhelník u 6. příčného ztužení vpravo je prokorodovaný (viz foto č. 6), u 7. ztužení silně oslabený, téměř prokorodovaný. Hlavy nýtů jsou oslabeny až ze 70 % tl. Stav PKO: poškozen na ploše cca 35% (Ri 5).

Foto č. 5 - K 01, oslabení horní stykové desky

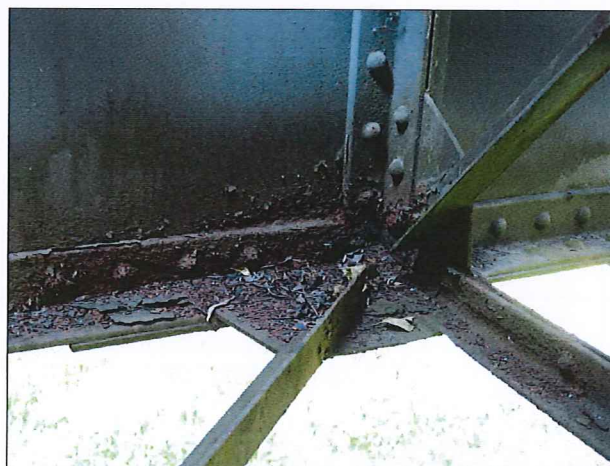
Foto č. 6 - K 01, zkorodovaný úhelník dolního podélného ztužení u 6. příčníku vpravo.

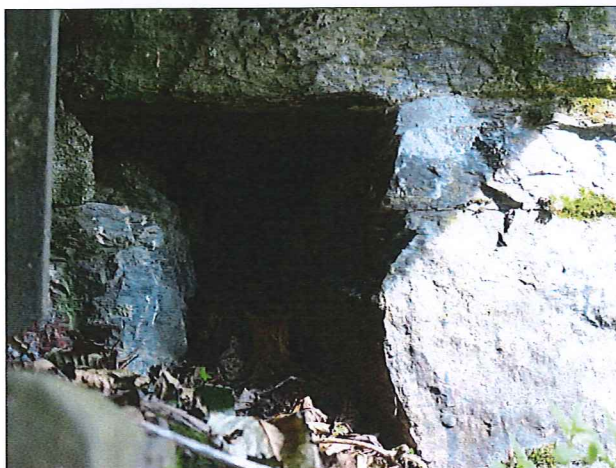
- Opěra: spárování opěry bylo místy opraveno - spáry jsou popraskané. Opěra je pomalovaná spreji. Ojedinelý nárůst vegetace a mechu.
- Úložný práh: na horní ploše se drží nečistoty.
- Závěrná zed': spárování závěrné zdi bylo místy opraveno, mezi nosíky jsou spáry popraskané, místy vypadané. U nosíku vlevo je vypadlý 1 ks kamene z vnější strany (viz foto č. 7). Kvádry jsou jednotlivě prasklé.

Foto č. 7 - O 01, vypadlý kus kamene ze závěrné zdi u levého nosíku..

- Vypadané spárování závěrné zdi.

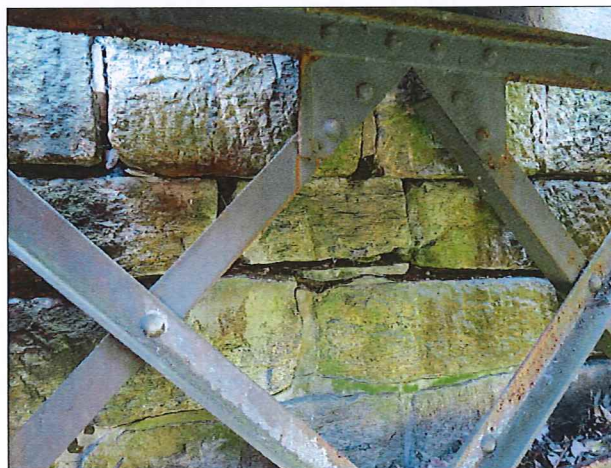
- Opěra: spárování opěry bylo místy opraveno - spáry jsou popraskané.
- Úložný práh: na horní ploše se drží nečistoty.
- Závěrná zed': z vnějších částí bylo spárování obnoveno. Mezi nosíky je spárování hloubkově vypadané, dvě horní řady se tlačí ven o 30 - 40 mm (viz foto č. 8).

Foto č. 8 - O 02, hloubkově vypadané spárování a vytlačení horní řady kvádrů závěrné zdi.

- Hloubkově vypadané spárování závěrné zdi.
- Vytlačené horní dvě řady kvádrů závěrné zdi.

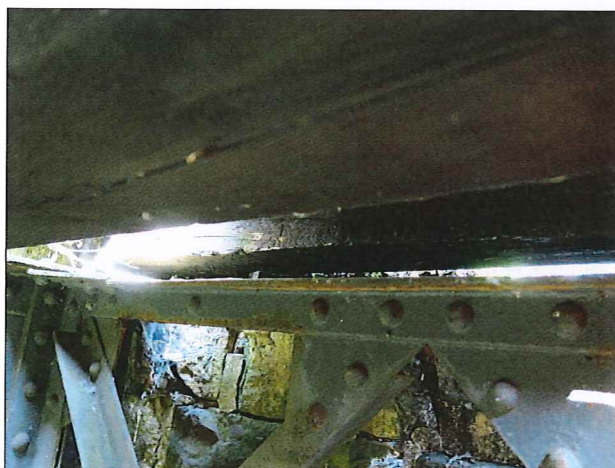
- Kolejové lože: před i za konstrukcí je nedostatečně zasypané a mírně prorůstá vegetací.
- Držebnost upevňovadel: většina mostnicových šroubů je uvolněna.
- Mostnice: **jsou podélně popraskané a silně nahnílé**. Mostnicové šrouby se prorážejí skrz mostnice.
- Pozednice: jsou povrchově nahnílé, **dřevěné podložky pod pozednicemi jsou vyhnílé, pozednice drží na kolejnicích** (viz foto č. 9).

Foto č. 9 - svršek, pozednice na O01 ve vzduchu.

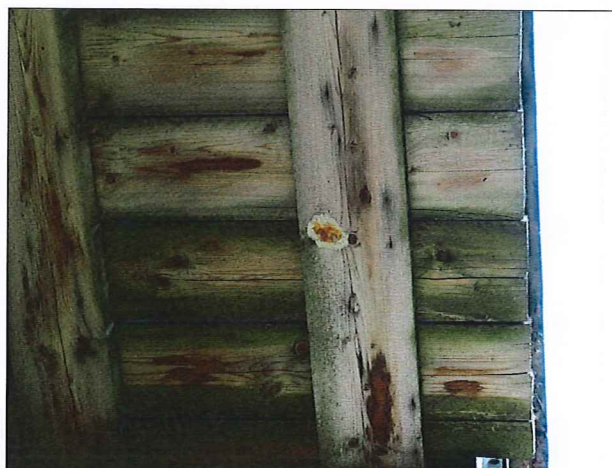
- Podlahy mezi kolejnicemi: jsou bez nátěru, povrchově korodují.
Stav PKO: koroze na 20 % plochy (Ri 5).
- Podlahy po hlavách mostnic: nové fošny, téměř bez impregnace.
- Chodníkové podlahy: fošny, téměř bez impregnace. **Vlevo na začátku z pohledu začínají být podlahy napadeny houbou.** (viz foto č. 10).

Foto č. 10 - podlahy, chodníková podlaha vlevo, houba.
