Protokol o podrobné prohlídce

mostního objektu provedené dle Vyhlášky MD č. 177/95 Sb.,
a předpisu SZDC S5 Správa mostních objektů

TÚ 1751 Kutná Hora hl.n. (mimo) - Zruč nad Sázavou (mimo)		DÚ 08 Malešov - Červené Janovice		evd. km 10,764
Objekt most	Širá trať	Vžitý název: Malešov		
délka mostu 8,20 m	počet otvorů 1	počet kolejí na mostě 1	elektrizace: ne	
Objednatel: SZDC, s.o. OŘ Praha		rychlost na mostě / rychlost traťová [km/h]: 40/50	Traťová třída zatížení s přidruženou rychlostí C3 - 50	
návrh hodnocení stavebního stavu 2/1	Vedoucí regionálního pracoviště	Ing. Luboš Dejmek	Rok podrobné prohlídky	2020

TU 1751	Kutná Hora hl.n. (mimo) - Zruč nad Sázavou (mimo)	Evd. km 10,764
----------------	---	-----------------------

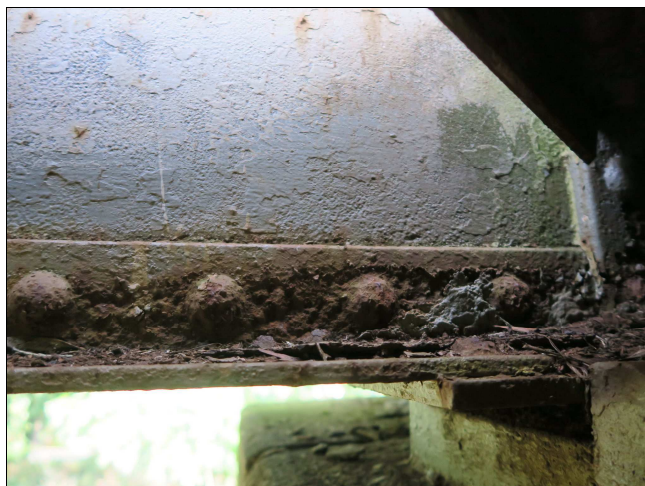
- Hlavní nosníky: dolní pasové úhelníky hlavních nosníků korodují, zejména nad uložením, s nárůstem plátkové koroze až 15 mm (viz foto č. 1).
Dolní pasové úhelníky u spojů se stoličkami mají vodorovné příruby zkorodované až do hloubky 5 mm.
Nátěr nosníků v koutech a na méně přístupných místech praská a loupe se.
Hlavní nosníky jsou nad opěrami silně znečištěné (viz foto č. 2).
Stav PKO: koroze cca 30 % (Ri 5).

Foto č. 1 - K 01, pravý hlavní nosník č.04, koroze dolních úhelníků

- Koroze a korozní oslabení dolních úhelníků konců hlavních nosníků.
- Koroze a korozní oslabení úhelníků stoliček a svislých připojovacích úhelníků.
- Chybějící pásnice úhelníku u stoliček vlivem plátkové koroze.
- Nárůst koroze v místě napojení stoliček na hlavní nosníky.

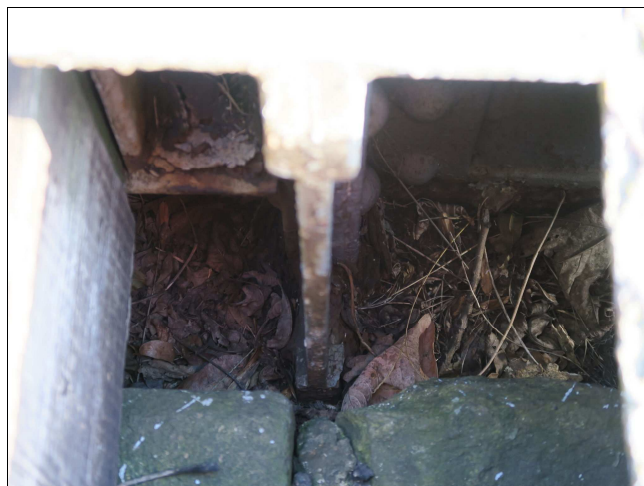
Foto č. 2 - K 01, pravý hlavní nosník č.03, silné znečištění nad opěrou O02

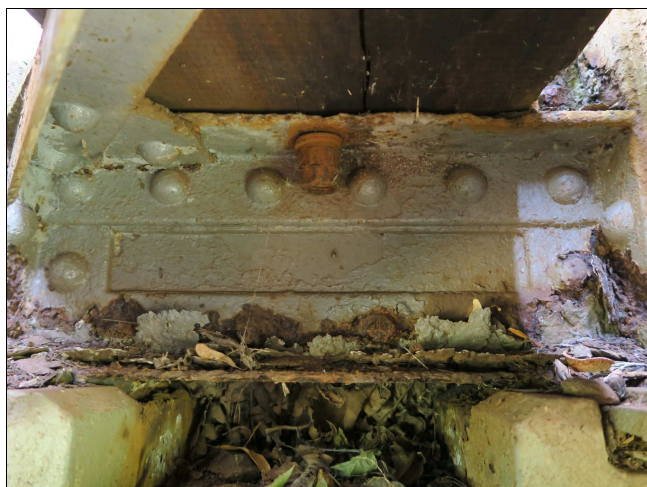
- Stoličky: mezi dolními úhelníky a hlavními nosníky narůstá štěrbinová koroze až 4 mm.
Dolní úhelníky stoliček jsou oslabeny korozí o 2 - 3 mm s nárůstem plátkové koroze 2 - 3 mm, nad ložisky jsou dolní úhelníky oslabeny korozí o 2 - 5 mm s okraji do ostra (viz foto č. 3).
Horní úhelníky první stoličky vlevo jsou pod podélným dřevem oslabeny o 2 mm, ostatní o cca 1 mm.
Dolní úhelníky z pohledu jsou u připojení k hlavním nosníkům oslabeny až o 4 mm (Ø o 3 mm).
Stolička č. 08 vlevo takřka nemá dolní pásnici úhelníku (viz foto č. 4).
Svislé úhelníky pro připojení stoliček k hlavním nosníkům jsou v místech dolních i horních úhelníků stoliček oslabeny korozí až o 3 mm s nárůstem plátkové koroze až 10 mm.
Stav PKO: koroze cca 40 % (Ri 5).

Foto č. 3 - K 01, stolička č. 01 vpravo, plátková koroze.

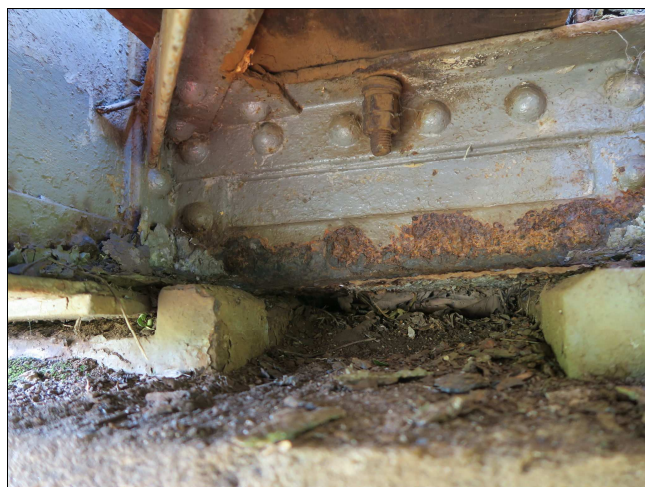
Foto č. 4 - K 01, stolička č. 08 vlevo po očištění koroze, chybějící spodní části úhelníku

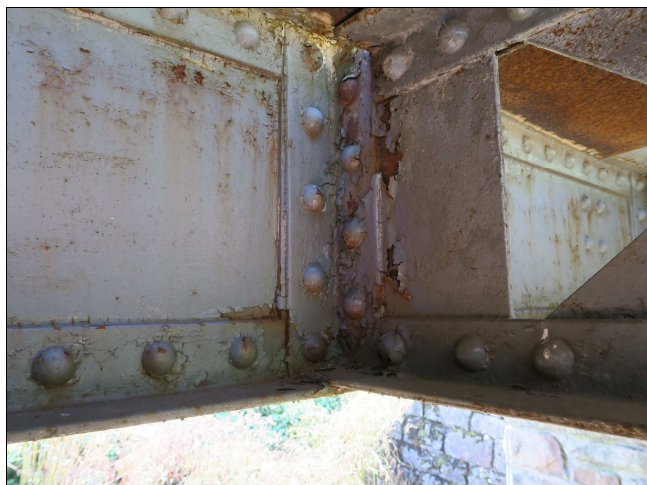
- **Příčné ztužení:** na příčném ztužení hlavních nosníků se místy olupuje ochranný nátěr (viz foto č. 5).
V místech napojení na hlavní nosník jsou dolní úhelníky mírně oslabeny korozí a narůstá štěrbinová koroze.
První, druhé, čtvrté a páté ztužení má konce dolních úhelníků oslabeny korozí o 2 - 3 mm s nárůstem plátkové koroze 4 - 5 mm (viz foto č. 6).
Mezi horními úhelníky narůstá štěrbinová koroze.
Stav PKO: koroze cca 20 % (Ri 5).

Foto č. 5 - K 01, příčné ztužení č. 02, olupání ochranného nátěru, koroze

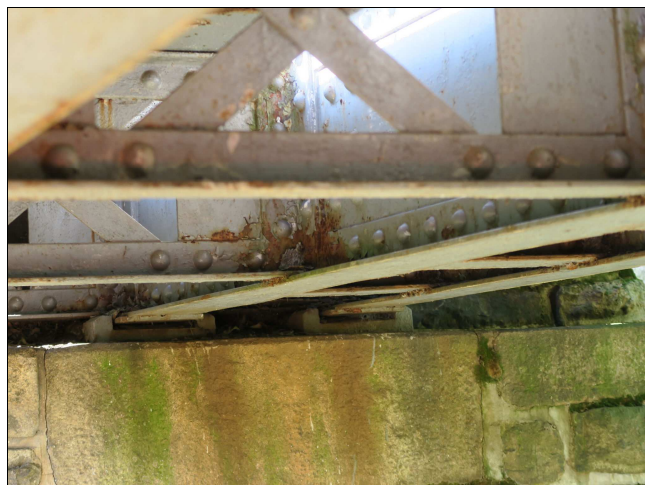
Foto č. 6 - K 01, příčné ztužení č. 02, nárůst plátkové koroze v rozích upevnění
