Protokol o podrobné prohlídce

mostního objektu provedené dle Vyhlášky MD č. 177/95 Sb.,
a předpisu SZDC S5 Správa mostních objektů

TÚ 1751 Kutná Hora hl.n. (mimo) - Zruč nad Sázavou (mimo)		DÚ 08 Malešov - červené Janovice		evd. km 16,344
Objekt most	Širá trať	Vžitý název: Klenba Předbořice		
délka mostu 6,70 m	počet otvorů 1	počet kolejí na mostě 1	elektrizace: ne	
Objednatel: SZDC, s.o. OŘ Praha		rychlost na mostě / rychlost traťová [km/h]: 50/50	Traťová třída zatížení s přidruženou rychlostí C3 - 50	
návrh hodnocení stavebního stavu 2/2	Vedoucí oddělení EČMO	Ing. Luboš Dejmek	Rok podrobné prohlídky	2020

PROTOKOL O PODROBNÉ PROHLÍDCE

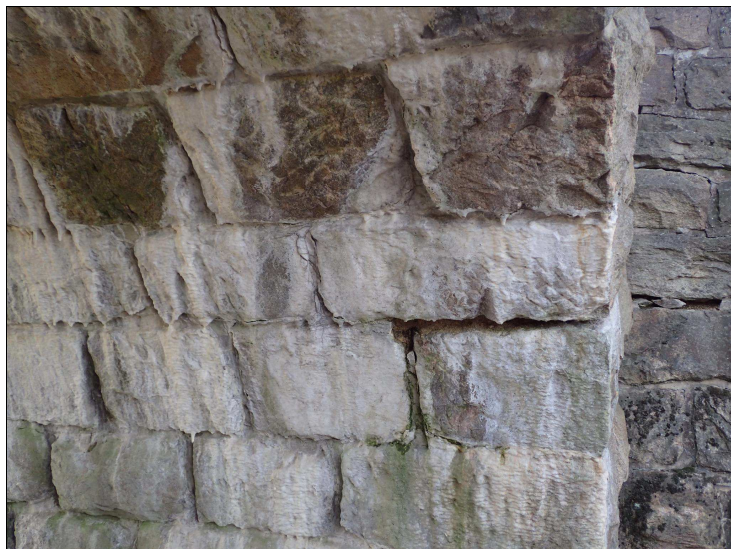
**Foto č. 1**

- Klenba: ve vzdálenosti 0,6 m zleva i zprava se tvoří podélné trhliny za věnci, z trhlín průsaky, výluhy. Trhliny jsou tl. do 1 mm (viz foto č. 1).
Ve vzdálenosti 1,8 - 2,0 m zprava nad O02 je podélná trhlina od paty do vrcholu tl. 0,5 mm + průsaky a výluhy.
Po ploše klenby se vytváří nepravidelné trhliny zalité krustami, nelze přesně určit jejich tloušťku. Zejména v nich dochází k silným průsakům s výluhy a krápníky.
Spárování klenby je popraskané, místy vypadané - zejména v okolí věnců a uprostřed směrem nad O01.
Jednotlivé kameny jsou prasklé.

- Silné průsaky v klenbě.
- Hloubkově vypadané spárování v čelních zdech vlevo i vpravo.
- Vytváření podélných trhlin a nepravidelné trhliny zalité výluhy a krustami.
- Podélná trhlina v čelní zdi vlevo.
- Oddělení věnců od čelních zdí trhlinami.

K 01 - silné průsaky s výluhy z podhledu klenby, vytvářená trhliny za věncem vlevo.

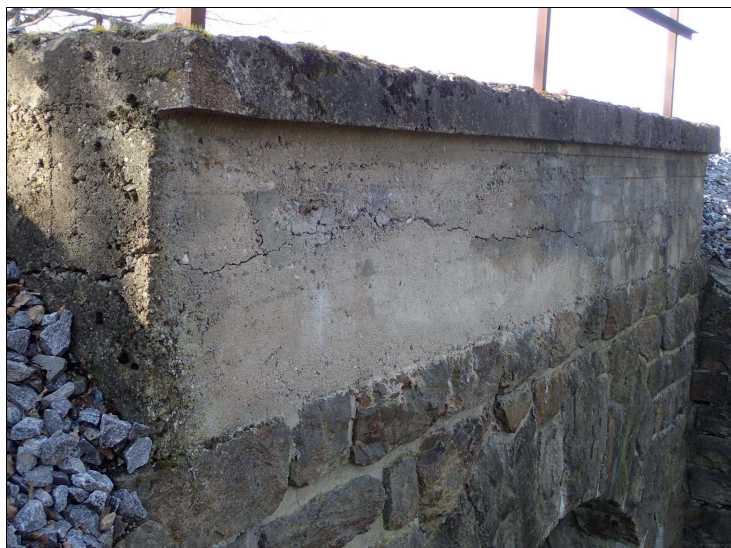
**Foto č. 2**

- Vlevo: v kamenné části je místy hloubkově vypadané spárování, zdivo je rozvolněné, kameny se začínají mírně tlačit ven - zejména nad O02.
V betonové nadezdívce je podélná trhlina, větvící se, tl. 1-3,5 mm po celé délce i tloušťce, zhruba uprostřed výšky betonové části (viz foto č. 2).

K 01, čelní zeď vlevo - podélná trhлина v betonové nadezdívce.

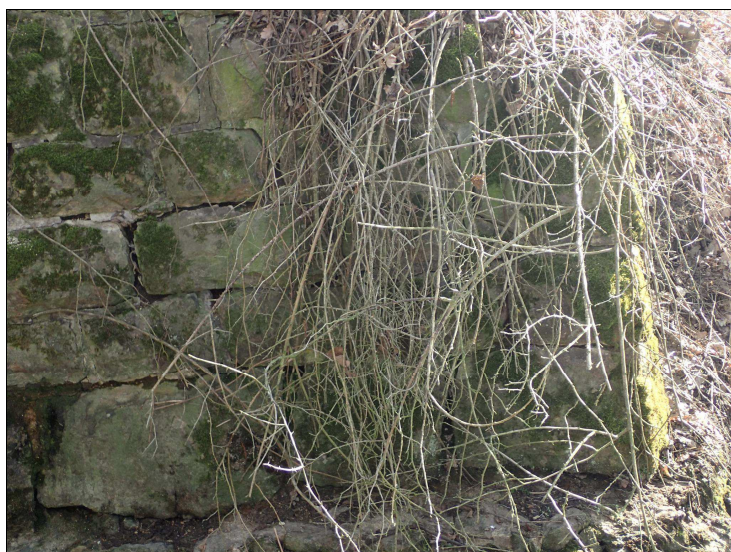
**Foto č. 3**

- Křídlo má popraskané, místy hloubkově vypadané spárování, zdivo se začíná rozvolňovat. Koruna je oddělena od křídla. Konec křídla je oddělený, jsou zde uvolněné kameny (viz foto č. 3). Spáry místy prorůstají vegetací.

- Průsaky v opěře.
- Oddělení korun křídel vlevo i vpravo.
- Hloubkově vypadané spárování v obou křídlech.
- Oddělený a rozvolněný konec křídla vpravo.

O 02 křídlo vpravo - hloubkově vypadané spárování, oddělený a rozvolněný konec křídla.
