Stanovení zatížitelnosti

nosné konstrukce mostního objektu, kategorie stanovení zatížitelnosti B

TÚ 1751	Kutná Hora hl.n. (mimo) - Zruč nad Sázavou (mimo)	DÚ 08	Malešov - Červené Janovice	evd. km	16,344
Objekt:	most	Staniční obvod	Vžitý název: Klenba Předbořice		
délka mostu	6,70 m	počet otvorů	1	počet kolejí na mostě	1
Elektrizace: ne					
Objednatel: SZDC, s.o., OŘ Praha		rychlost na mostě / rychlost traťová [km/h]: 50/50		Traťová třída zatížení s přidruženou rychlostí C3 - 50	
hodnocení stavebního stavu	2/2	Vedoucí oddělení EČMO	Ing. Luboš Dejmek	Rok stanovení zatížitelnosti	2020

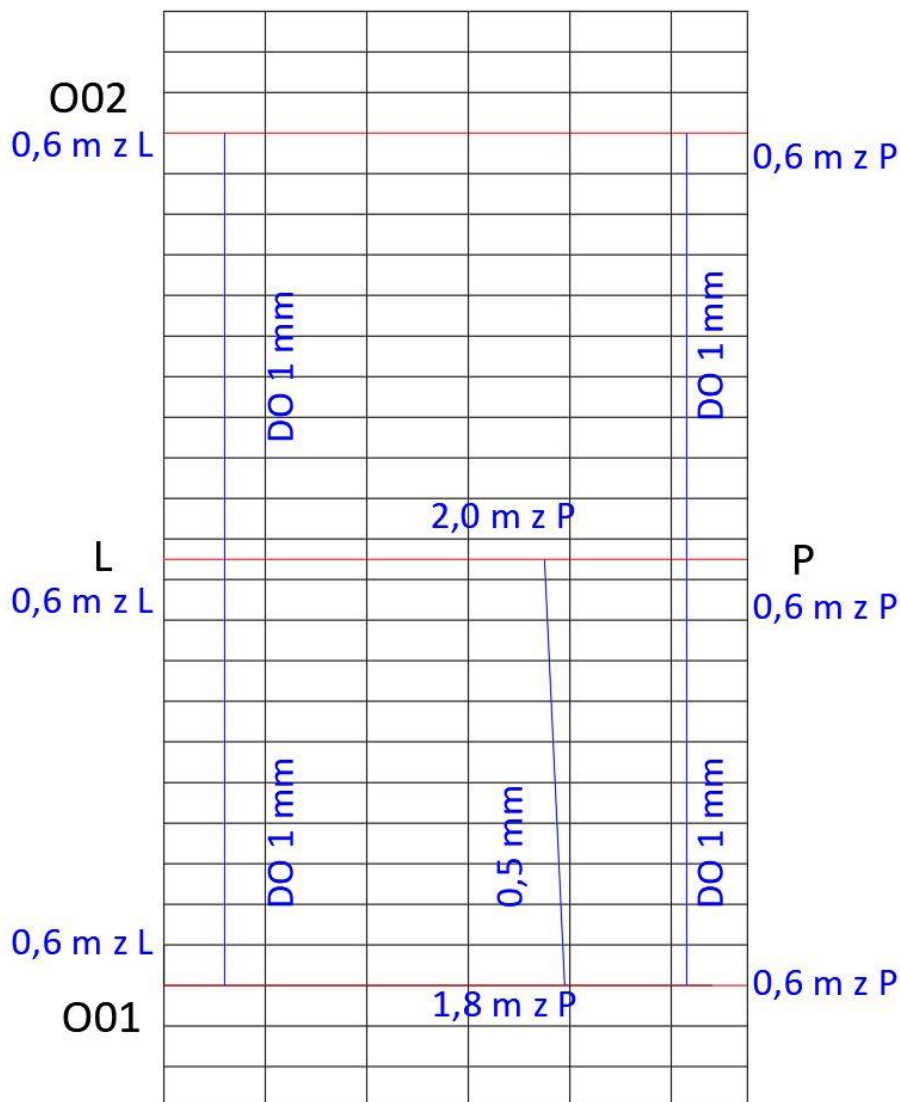
1. Zaměření trhlin

- Klenba: 0,6 m zleva i zprava se tvoří podélné trhliny za věnci, z trhlín průsaky, výluhy. Trhliny jsou tl. do 1 mm.
1,8 - 2,0 m zprava nad O02 je podélná trhlina od paty do vrcholu tl. 0,5 mm + průsaky a výluhy.
Po ploše klenby se vytváří nepravidelné trhliny zalité krustami, nelze přesně určit jejich tloušťku. Zejména v nich dochází k silným průsakům s výluhy a krápníky.
Spárování klenby je popraskané, místy vypadané - zejména v okolí věnců a uprostřed směrem nad O01.
Jednotlivé kameny jsou prasklé.

- Věnec klenby: vlevo i vpravo je místy mezi kameny hloubkově vypadané spárování.
Oba věnce jsou od čelních zdí oddělené trhlínami tl. do 2 mm.
- Čelní zeď:

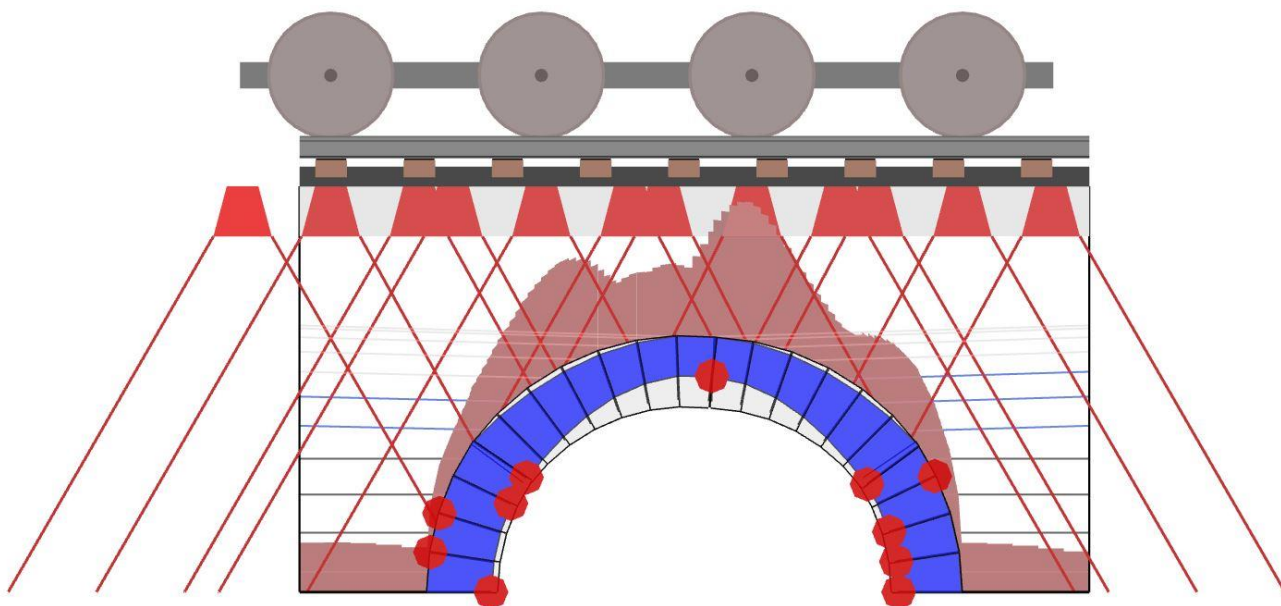
- Zatížitelnost LM 71 pro dolní hodnoty součinitelů stálého zatížení - 0,95
- Zatížitelnost je 6,05.

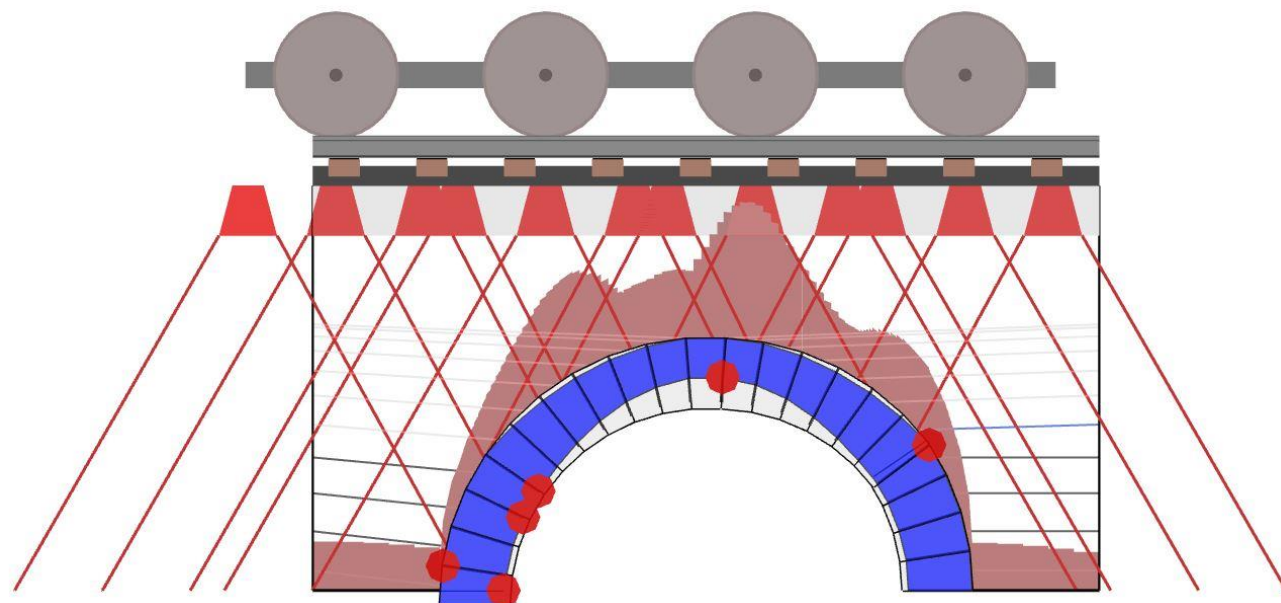
- Zatížitelnost LM 71 pro horní hodnoty součinitelů stálého zatížení - 1,35
- Zatížitelnost je 5,88.
