# Protokol o podrobné prohlídce

mostního objektu provedené dle Vyhlášky MD č. 177/95 Sb.,  
a předpisu SZDC S5 Správa mostních objektů

TÚ 1751 Kutná Hora hl.n. (mimo) – Zruč nad Sázavou (mimo)		DÚ 12 Zbraslavice – Zruč n/Sázavou		evd. km 22,647
Objekt	most	Širá trať	Vžitý název: Zbraslavice I	
délka mostu	9,20 m	počet otvorů	1	elektrizace: ne
Objednatel: SZDC, s.o. OŘ Praha		rychlost na mostě / rychlost traťová [km/h]: 40/50		Taťová třída zatížení s přidruženou rychlostí C3 - 50
návrh hodnocení stavebního stavu	3/2	Vedoucí regionálního pracoviště Ing. Luboš Dejmek		Rok podrobné prohlídky 2020

TU **1751** Kutná Hora hl.n. (mimo) – Zruč nad Sázavou (mimo)Evd. km **22,647**

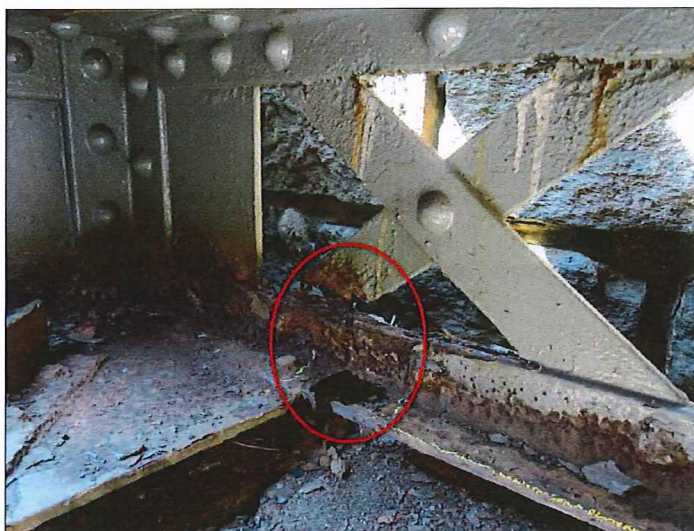
2. příčné ztužení, vlevo u hlavního nosníku, směrem do 1. otvoru, má úhelníky oslabené v délce 0,35 m do hl. až 3 mm.  
3. **příčné ztužení vlevo má vodorovné příruby směrem do otvoru i k závěrné zdi zcela zkorodované v délce až 80 mm. Mezi dolními úhelníky narůstá silná štěrbinová koroze (tl. cca 30 mm), úhelníky jsou deformované. Dále jsou dolní úhelníky oslabené až o 4 mm. Pásek vlevo je v dolní části zcela zkorodovaný na výšku až 30 mm, okolo je oslabený s okraji do ostra (viz foto č. 1).**  
Stav PKO: nátěr poškozen na ploše cca 25 % (Ri 5).

- Silná koroze ztužení č. 3.
- Koroze dolních pasových úhelníků hlavních nosníků.
- Mostnice č. 6 napadena dřevokaznou houbou.

**Foto č. 1****K 01 - zkorodované dolní úhelníky příčného ztužení č. 3.**

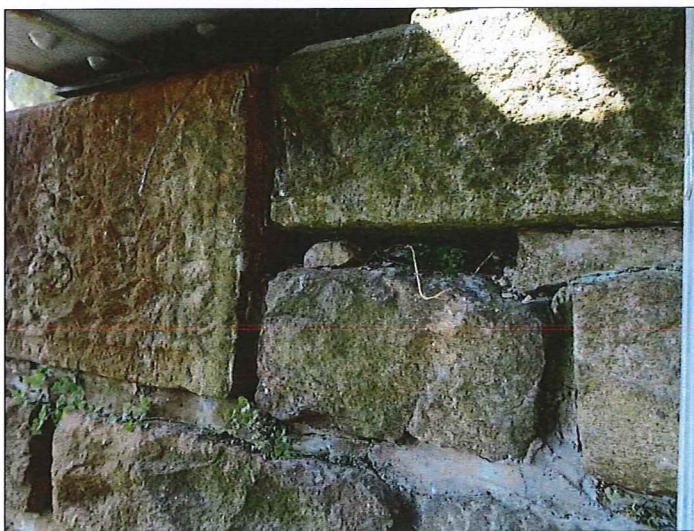
- Opěra: spárování opěry je místy popraskané, prorůstá drobnou vegetací. V horní části je spárování hloubkově vypadané (viz foto č. 3). V dolní střední části jsou patrné průsaky s výluhy.
- Úložné kvádry: okolo úložných kvádrů je popraskané, místy vypadané spárování, místy prorůstá drobnou vegetací.
- Závěrná zed': spárování je místy popraskané. Na horní ploše kameny povrchově zvětrávají.

- Poškozené spárování spodní stavby.
- Průsaky spodní stavby.

**Foto č. 3****O 02 - hloubkově vypadané spárování mezi úložnými kvádry.**
