# Protokol o podrobné prohlídce

mostního objektu provedené dle Vyhlášky MD č. 177/95 Sb.,  
a předpisu SZDC S5 Správa mostních objektů

TÚ 1751 Kutná Hora hl.n. (mimo) – Zruč nad Sázavou (mimo)		DÚ 08 Malešov - Červené Janovice		evd. km 17,245
Objekt most		Širá trať	Vžitý název: Předbořice - OK	
délka mostu 7,55 m	počet otvorů 1	počet kolejí na mostě 1	elektrizace: ne	
Objednatel: SZDC, s.o. OŘ Praha		rychlost na mostě / rychlost traťová [km/h]: 50/50	Traťová třída zatížení s přidruženou rychlostí C3 - 50	
návrh hodnocení stavebního stavu 3/2	Vedoucí regionálního pracoviště Ing. Luboš Dejmek		Rok podrobné prohlídky 2020

# **PROTOKOL O PODROBNÉ PROHLÍDCE**

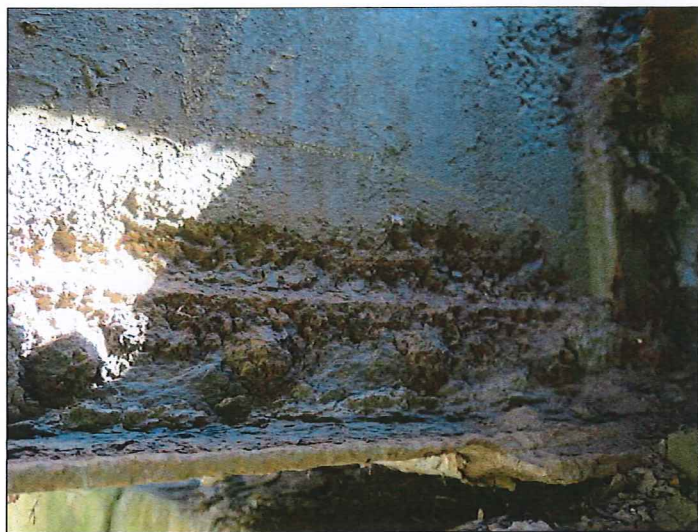
- Konstrukce:** dolní pasové úhelníky jsou zejména v krajních polích (mezi stoličkami č. 1 - 2 a 6 - 7) silně oslabené do hl. 3 - 5 mm, s okraji do ostra (viz foto č. 1), v těchto místech narůstá plátková koroze o tl. až 20 mm.  
Nosník č. 1 má vodorovnou přírubu ve střední části oslabenou až o 3 mm, hrany vnitřního úhelníku jsou oslabené do hl. až 5 mm.  
Nosník č. 2, u dolního vnitřního úhelníku je vodorovná přírubu oslabená ze 2/3 šířky do hl. až 3 mm, a svislá přírubu je oslabená ze 2/3 výšky o 3 - 5 mm.  
Stojina 3. nosníku nad O 01 z vnější části je nad dolním úhelníkem oslabená na výšku 30 mm, v déle 150 mm do hl. 3 - 4 mm.  
Stojina 3. hlavního nosníku nad O 02 je z vnitřní strany ve střední části oslabená o 2 - 3 mm, na výšku 100 mm a nad dolním úhelníkem o 2 - 4 mm na výšku 50 mm (viz foto č. 1).

**Foto č. 1****K 01 - oslabení dolního úhelníku 3. hlavního nosníku nad O 02.**

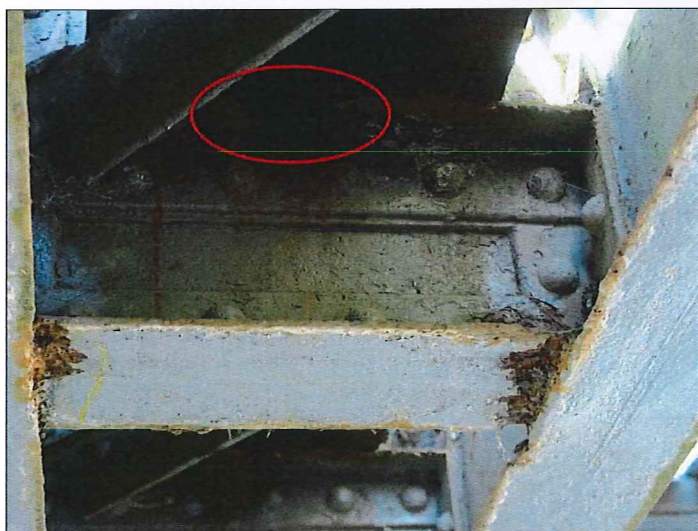
- Stoličky:** horní úhelníky mají příruby v místě styku s podélnými dřevy silně oslabené s okraji do ostra do hl. 30 - 60 mm - nejhorší stav u stoliček č. 1 vpravo, 3 vlevo (viz foto č. 2).  
Dolní úhelníky stoliček nad uložením vlevo i vpravo jsou silně oslabeny korozí s okraji do ostra s nárůstem plátkové koroze o tl. až 15 mm.  
U stoličky č. 3 vlevo i vpravo jsou dolní úhelníky prokorodované (viz foto č. 3).  
Stav PKO: nátěr poškozen na ploše cca 40 % (Ri 5).

**Foto č. 2****K 01 - zkorodovaný horní úhelník stoličky č. 3 vlevo.**

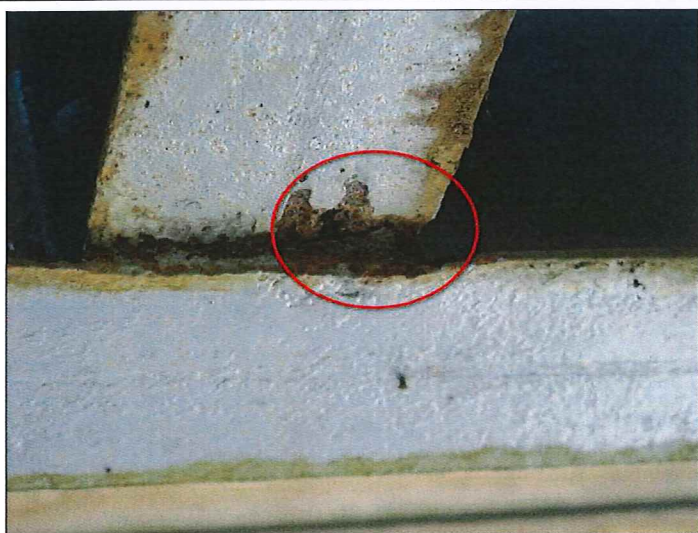
**Foto č. 3****K 01 - zkorodovaný dolní úhelník stoličky č. 3 vpravo.**

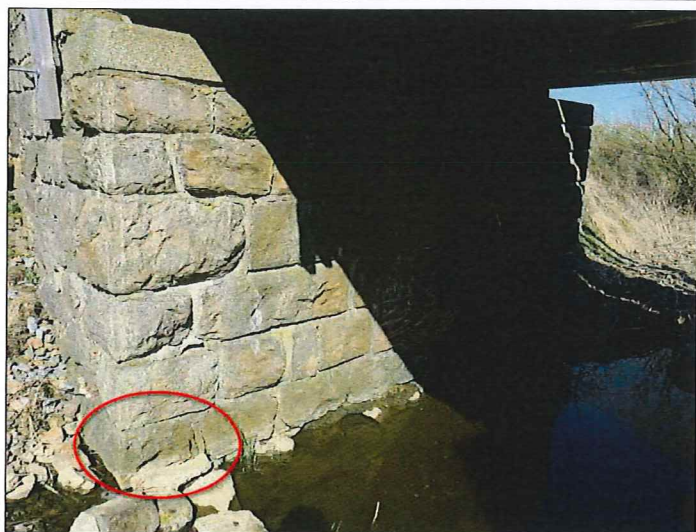
Foto č. 4

- Opěra: u pravé hrany opěry v dolní části je spárování vyplavené do hl. až 400 mm (viz foto č. 4 a 5), dolní rohový kvádr je podemletý. Spárování v dolní části opěry je vymleté, v horní části je místy vypadané. V pravé horní části je vedle úložného kvádru svislá stupňovitá trhлина ve spáře po celé výšce opěry, trhлина je rozevřená 1 - 2 mm. Vpravo z líce je místy spárování popraskané a vypadané.
- Úložné kvádry: okolo pravého úložného kvádru je popraskané spárování.
- Závěrná zeď: spárování je místy popraskané.

O 01 - podemletí pravé dolní části.

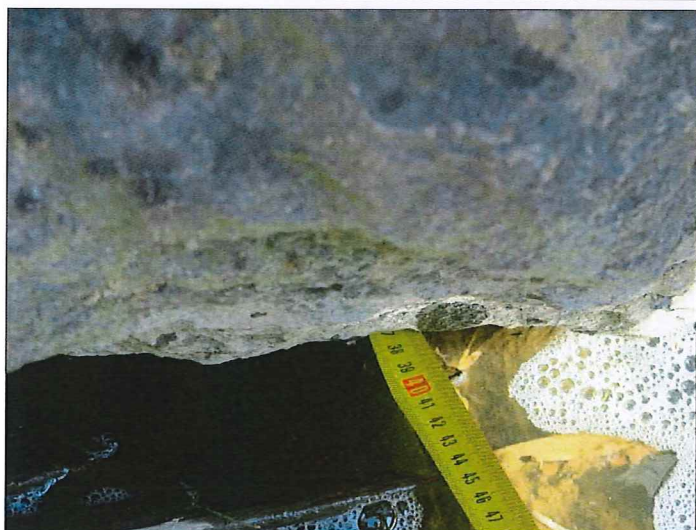
Foto č. 5

O 01 - detail podemletí pravé dolní části do hl až 400 mm.

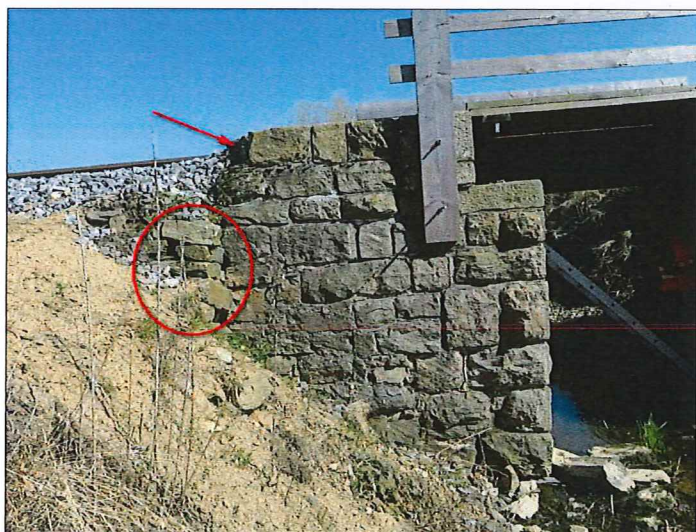
Foto č. 6

- Na křídle je popraskané a místy vypadané spárování. Rohový horní kvádr má vyštíplou hranu do hl. až 230 mm (viz foto č. 6). Zídka za křídlem je silně rozvolněná (viz foto č. 6).

O 01, křídlo vpravo - rozvolnění rovnoběžné zídky a vyštíplý kvádr křídla.
