Protokol o podrobné prohlídce

mostního objektu provedené dle Vyhlášky MD č. 177/95 Sb.,
a předpisu SZDC S5 Správa mostních objektů

PROTOKOL O PODROBNÉ PROHLÍDCE

TU	1751	Kutná Hora hl.n. (mimo) - Zruč nad Sázavou (mimo)	Evd. km	24,778
----	-------------	---	---------	---------------

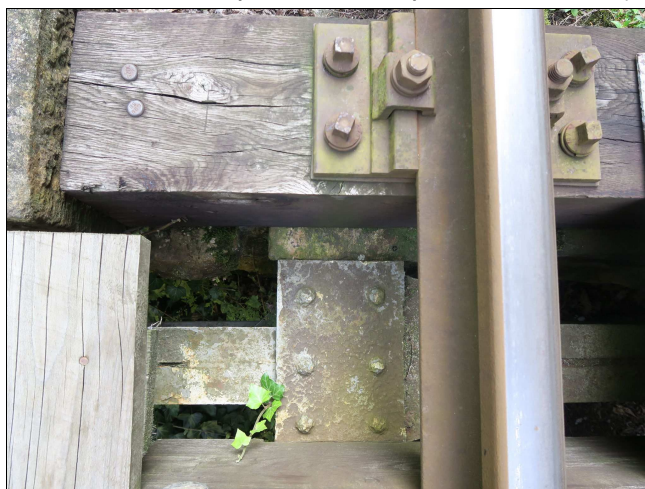
- Hlavní nosníky: jsou zapřené do závěrné zdi na O 02 (viz foto č. 1).
Horní pásnice jsou oslabené důlkovou korozí téměř po celé ploše do hl. až 3 mm, pod mostnicemi 2 - 3 mm, pod mostnicí č. 5 až 5 mm, hlavy nýtů jsou zkorodované až z 1/2 tl.
Dolní vnitřní pasové úhelníky jsou oslabené do hl. 2 - 4 mm s nárůstem plátkové koroze o tl. až 5 mm (viz foto č. 2).
Na dolních vnitřních pasových úhelnících se po celé délce loupe ochranný nátěr s nárůstem plátkové koroze, místy až 5 mm.
Hrany dolních přírub jsou zanesené nečistotami, korodují do hl. až 5 mm s okraji do ostra.
Na stojinách hlavních nosníků se místy loupe ochranný nátěr a stojiny jsou oslabeny důlkovou korozí 1 - 3 mm, nad dolními úhelníky v poli 4 do výšky až 150 mm.
Stav PKO: poškozen na ploše cca 30 % (Ri 5).

Foto č. 1 - K 01 levý hlavní nosník zapřený do závěrné zdi na O 02

- Zapření hlavních nosníků na O 02.
- Silně oslabené hlavní nosníky korozí.
- Silně oslabené příčné ztužení a stykové desky podélného ztužení.

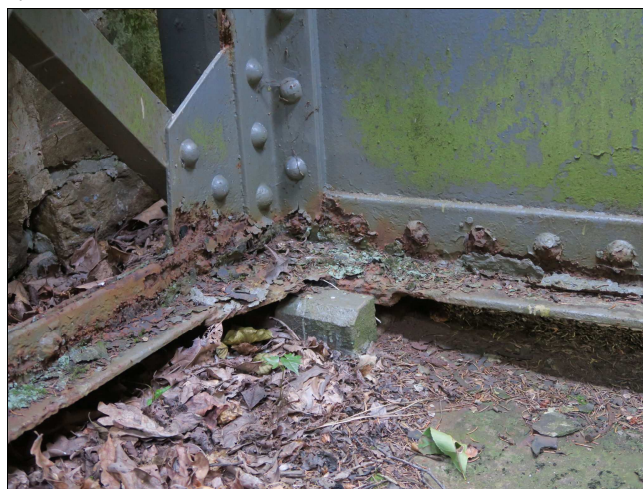
Foto č. 2 - K 01 pravý hlavní nosník koroze dolních vnitřních pasových úhelníků

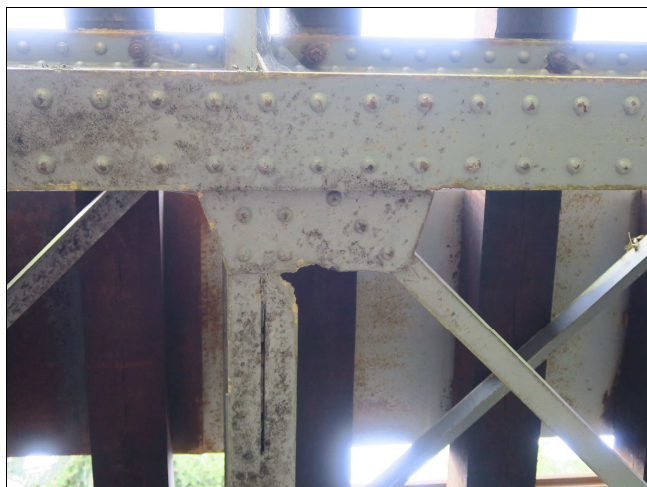
- Příčné ztužení: horní i dolní úhelníky jsou oslabené důlkovou korozí do hl. 2 - 3 mm s okraji do ostra.
Mezi dvojicemi horních i dolních úhelníků narůstá šterbinová koroze o tl. až 8 mm.
Ztužení č. 4, 5 a poslední ztužení mají dolní úhelníky v místě napojení silně zkorodované s okraji do ostra, vodorovné příruby jsou zkorodované do hl. až 30 mm (viz foto č. 3), poslední ztužení má úhelník u ložiska vlevo prokorodovaný (viz foto č. 4).
Ostatní prvky ztužení jsou oslabené důlkovou korozí do hl. 2 - 3 mm.
Nátěr ztužení praská a loupe se.
Vodorovné stykové desky ztužení nad ložisky jsou silně oslabené do hl. 3 - 4 mm a všechny stykové desky jsou zaneseny nečistotami.
Stav PKO: poškozen na ploše max. 20% (Ri 5).

Foto č. 3 - K 01, vodorovná příruba příčného ztužení č. 5 vlevo zkorodovaná do hl. až 30 mm.

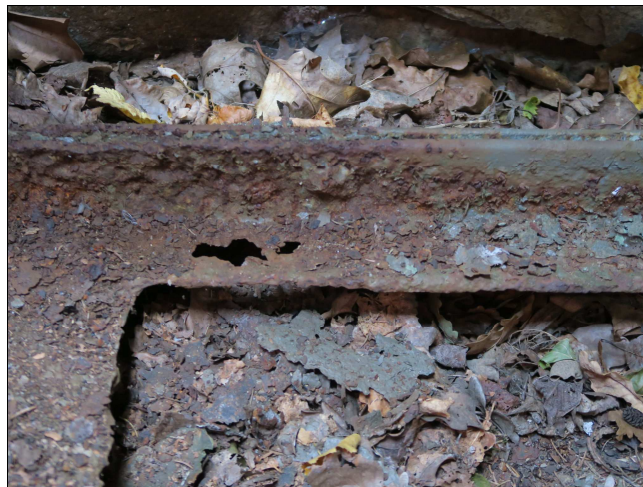
Foto č. 4 - K 01, prokorodovaný dolní úhelník příčného ztužení č. 7

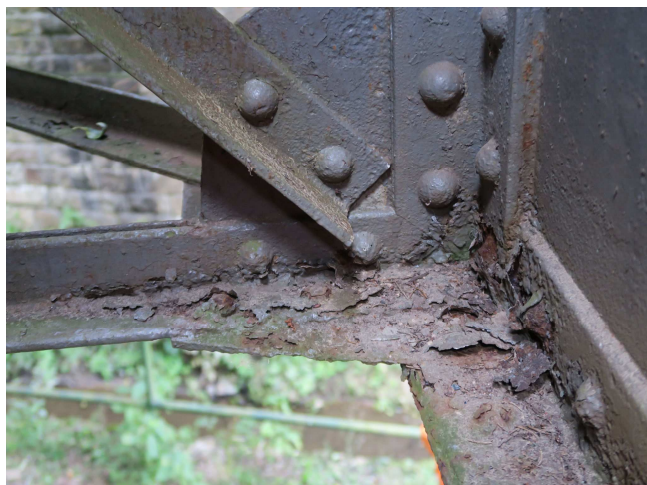
- **Ztužení:** stykové desky korodují s okraji do ostra, u dolního ztužení oslabené důlkovou korozi do hl. až 4 mm, vpravo na konci zkorodované s okraji do ostra, hrany zkorodované do hl. až 20 mm (viz foto č. 5).
Na dolních stykových deskách se drží nečistoty.
Horní styková deska u příčného ztužení č. 7 vpravo je silně zkorodované s hranami do ostra, hrany jsou zkorodované do hl. až 40 mm.
Úhelníky jsou oslabené do hl. 2 - 3 mm důlkovou korozi, hlavy nýtů jsou oslabené jednotlivě z 1/2 tl.
Ztužení v poli 3 u styčníku u příčného ztužení č. 04 má zkorodovanou svislou přírubu, v přípoji je úhelník oslaben shora o 1 mm a zdola o 2 mm (viz foto č. 6).
Stav PKO: poškozen na ploše cca 40% (Ri 5).

Foto č. 5 - K 01, ztužení č. 06 u levého nosníku oslabené korozi a zanesení nečistotami

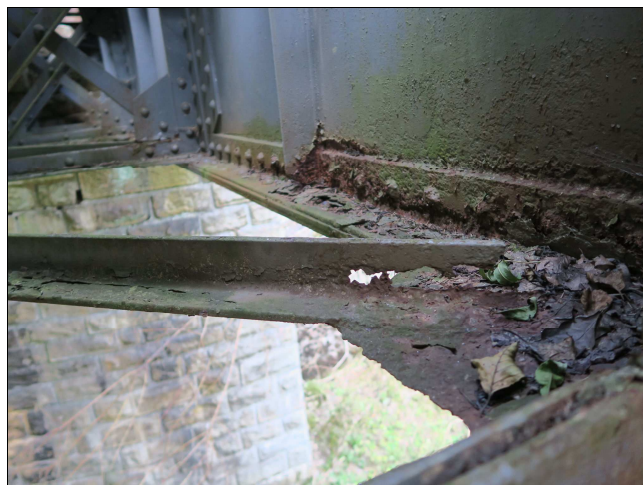
Foto č. 6 - K 01, prokorodované podélné ztužení v poli č. 03.
