Mott MacDonald CZ, spol. s r.o. Národní 984/15 110 00 Praha 1 +420 221 412 800 www.mottmac.com					
<b>Akce</b>  <h2>Revitalizace trati Týniště n. O. - Broumov</h2>					
<b>Část dokumentace</b> E Stavební část E.1 Inženýrské objekty E.1.4 Mosty, propustky a zdi E.1.4.4 SO 10-19-02 Železniční most v km 54,154

<b>Název přílohy</b>  Technická zpráva			<b>Stupeň dokumentace</b> projekt <b>Měřítko</b> - <b>Formát</b> A4 <b>Datum</b> 10/2016		
Manažer projektu	Ing. Markéta Hamplová

SO 10-19-02  
Železniční most v km  
54,154

Technická zpráva

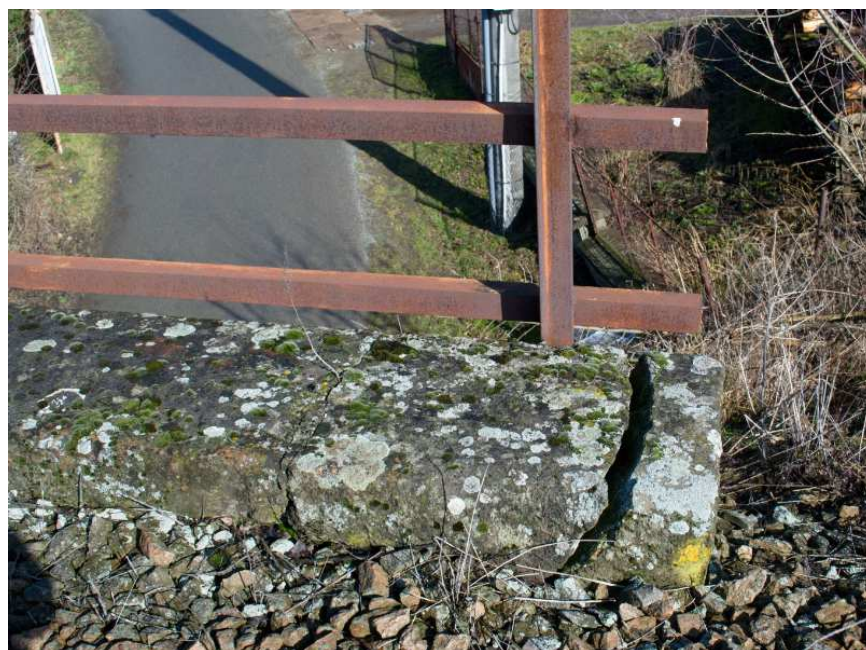
Obrázek C.4: Pohled začátek římsy vpravo

- klenba má ve vzdálenosti 50 mm od hrany prasklou betonovou omítku po celém obvodu
- omítka je vzduť, vpravo trhлина otevřená 10 mm, vlevo 20 mm
- omítka nepravidelně popraskaná s průsaky
- vpravo otlučená spodní hrana, vydřené rýhy po celém obvodu klenby do hloubky max. 10 mm
- čelní zdivo nepravidelně popraskané s průsaky a výkvětem
- římsa vpravo na začátku má první kvádr prasklý po celé výšce a šířce, trhлина rozevřená až 30 mm

Na římse vpravo bude vyměněn první kvádr – viz kapitola 7.4 Popis závad a poruch. K výměně bude použit stejný nebo podobný materiál.

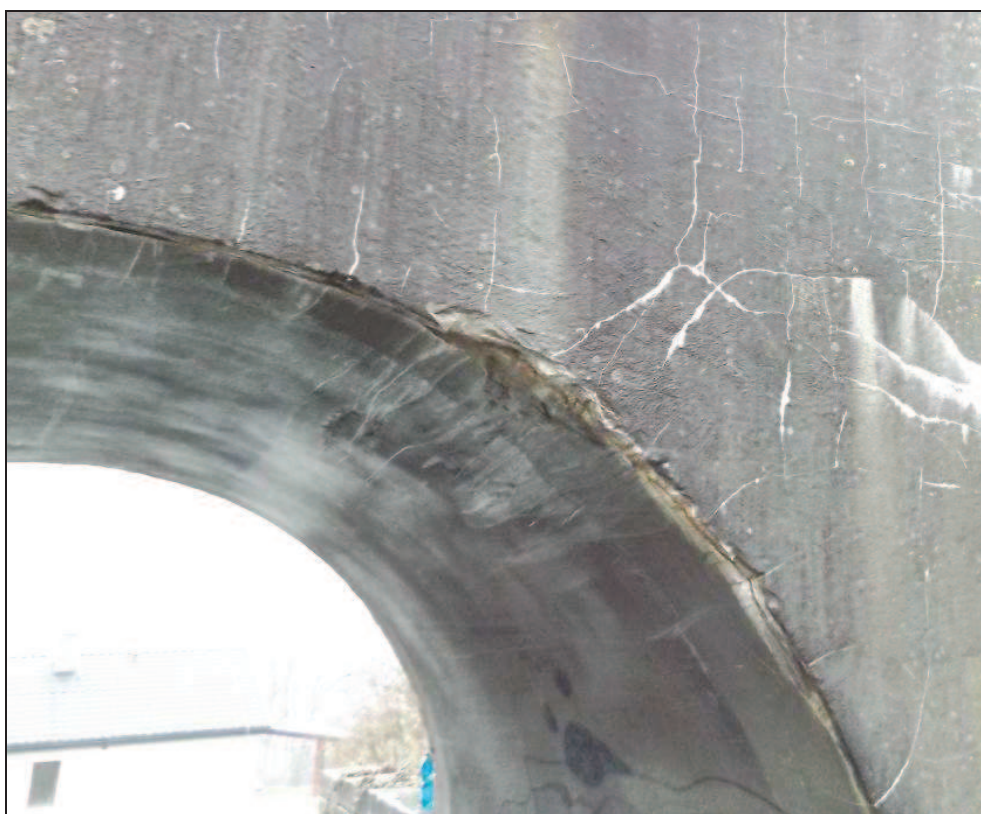
**Obr. č. 7** - pohled na nosnou konstrukci klenby nad opěrou Náchod

- NK tvoří klenba z cihelného zdiva, cihly jsou pálené, plné a v místě odkrytí omítky na povrchu poškozené účinky kombinace mrazu a vlhkosti a do hloubky cca jednotek cm opadávají. Vnitřní pojivo je slabě až silně degradované.
- na rubu NK klenby nebyla v místě vrtu K1 zastižena hydroizolace
- v líci je klenba celoplošně krytá omítkou z malty cementové, která je vyztužená KARI sítí. Omítka je tloušťky 10 - 30 mm, je porušená a celoplošně (min. 80% plochy) odtržená od podkladu tak, že místo kontaktu omítka/zdivo je dutina šířky až 100 mm. Omítka nejen neplní ochranou funkci, ale zhoršuje stav cihelného zdiva NK.
- zdivo NK je za omítkou vlhké, spárování místy do hloubky vypadává

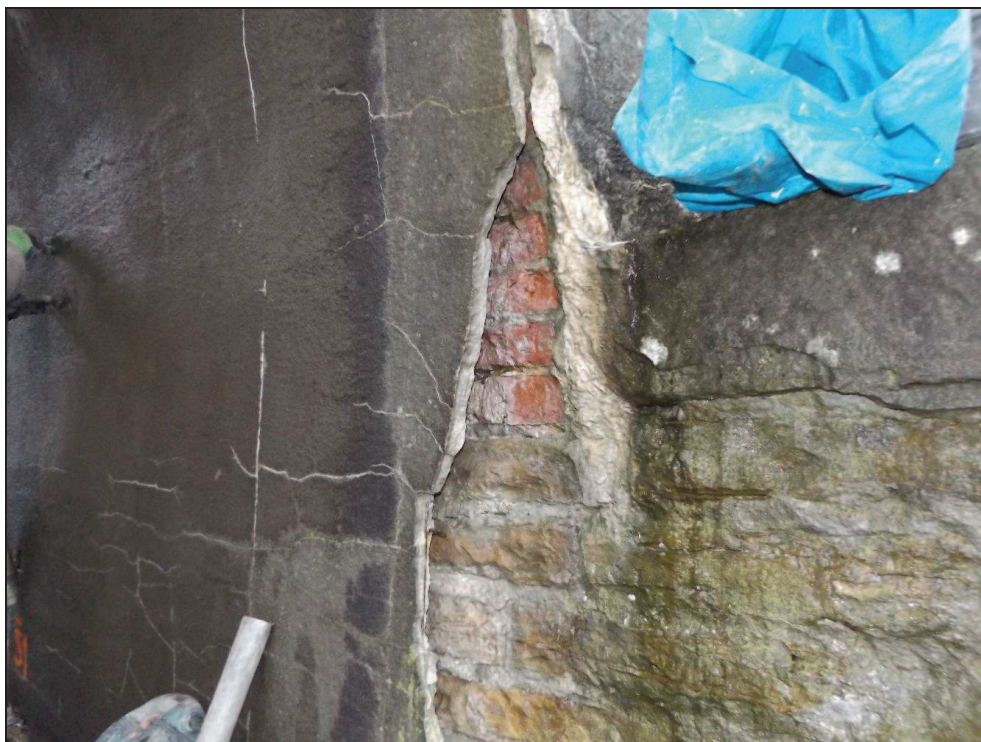
**Omítka z malty cementové, vyztužená KARI sítí** - porušená, dosud pevný, ale celoplošně odtržená od podkladního zdiva, výztuž KARI síť 150 x 150 mm, hladká, postižena celoplošně povrchovou korozí

**Obr. č. 8** - detail degradované cementové omítky vyztužené KARI sítí, odtržené od podkladu

- odstranění torkretu na nosné konstrukci v rozsahu, kde to bude možné bez poškození nosné konstrukce
- odstranění narušených částí klenby na zdravý podklad tlakovou vodou, paprsek do 200 bar (100% plochy)
- po otryskání konstrukce se upřesní rozsah sanace
- uzavírací injekce trhlin
- sepnutí trhlin helikální výztuží lepenou do drážek hl. 60 mm – budou dodrženy technické předpisy dodavatele helikální výztuže
- hloubkové spárování sanační hmotou s požadovanými parametry pro cihelné zdivo (100% plochy)
- reprofilace povrchu klenby sanační hmotou s požadovanými parametry pro cihelné zdivo klenby
  - 20% plochy v tloušťce do 30 mm
  - 15% plochy v tloušťce do 50 mm
  - 10% plochy v tloušťce do 80 mm
