Protokol o podrobné prohlídce

mostního objektu provedené dle Vyhlášky MD č. 177/95 Sb.,
a předpisu SZDC S5 Správa mostních objektů

PROTOKOL O PODROBNÉ PROHLÍDCE

TU **0801** Praha Masarykovo nádraží st.4 (m.) - Děčín hl.n. (včetně)Evd. km **412,700**

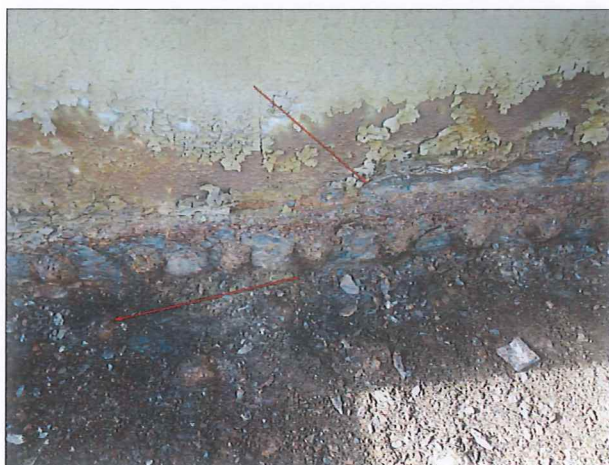
- Hlavní nosníky: konce horních pásnic jsou mírně deformované směrem nahoru, vlivem šterbinové koroze. Horní pásnice jsou oslabené plošně korozí do hloubky až 4 mm, narůstá na nich plátková koroze až 8 mm, hrany začínají korodovat do ostra. Hlavy nýtů jsou na horních pásnicích oslabené až z 1/3 tl. **Stojiny nad dolními pasovými úhelníky jsou oslabené o 4 - 5 mm, s nárůstem plátkové koroze 15 - 20 mm (viz foto č. 1)** **Dolní vnitřní pasové úhelníky jsou silně zanesené po celé délce plošně oslabené až o 5 mm, hrany pásnic jsou zkorodované do hloubky až 10 mm.** **Dolní vnější pasové úhelníky jsou zanesené, oslabeny korozí až o 5 mm s nárůstem plátkové koroze 10 - 15 mm (viz foto č. 2).** Hlavy nýtů na dolních pasových úhelnících (vnějších i vnitřních) jsou zkorodované z 1/2 tl., jednotlivě zcela zkorodované (viz foto č. 1). Nad krycími plechy jsou úhelníky silně zanesené nečistotami (nánosy prachu až 250 mm). Na vnějších dolních úhelnících a pásnicích jsou silné nánosy nečistot. Krycí úhelníky jsou v dolní i horní části silně zkorodované, místy naskrz - nejhorší stav je vlevo nad O 02, v dolní části jsou silně zanesené. Stav PKO: nátěr poškozen na ploše cca 80 % (Ri 5).

Foto č. 1 – K 03, silně oslabené stojiny hlavních nosníků s nárůstem plátkové koroze a zkorodované hlavy nýtů na dolních pásnicích.

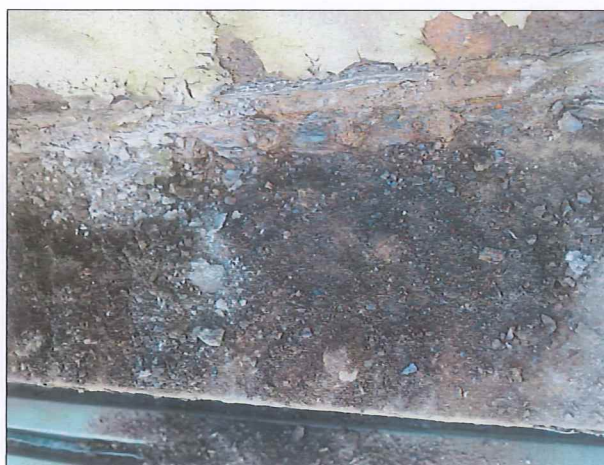
Foto č. 2 – K 03, koroze dolních pasových úhelníků

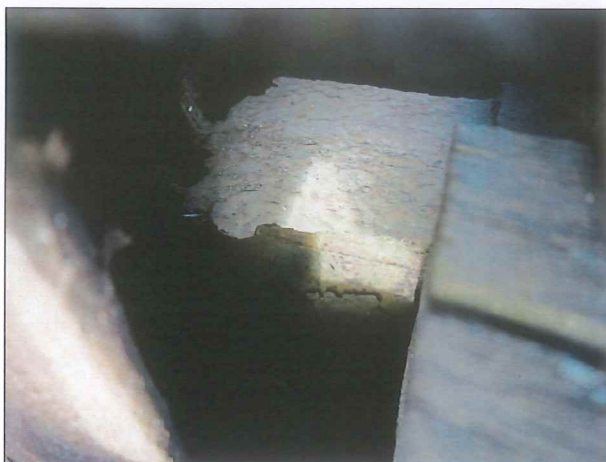
- **Příčnický:** horní úhelníky téměř všech příčníků, v místě napojení na hlavní nosníky, pod podlahami po hlavách mostnic, jsou silně zkorodované s okraji do ostra, hrany jsou zkorodované do hl. 10 - 40 mm (viz foto č. 3), tloušťka úhelníku je jen cca 2 mm.

Foto č. 3 – K 03, silně zkorodované horní úhelníky příčníků v místě napojení na hlavní nosníky.

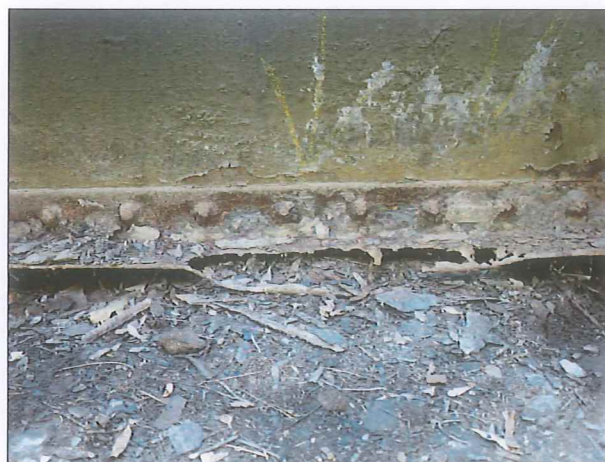
1. příčník má dolní úhelník ve střední části zcela zkorodovaný (viz foto č. 4).

Foto č. 4 – K 03, zkorodovaný dolní úhelník 1. příčniku.

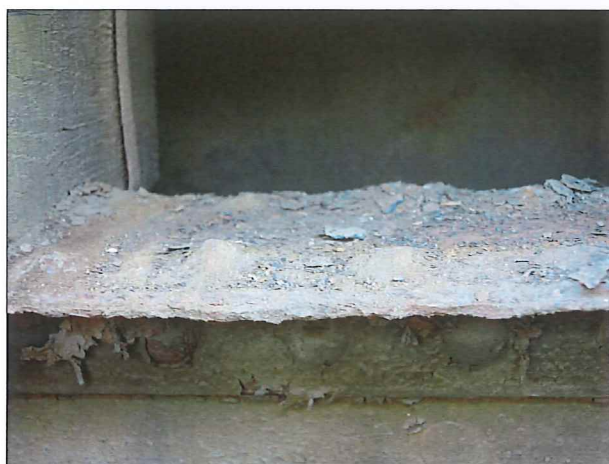
- Podélníky:** horní pásnice jsou silně oslabené korozí, až o 5 mm (viz foto č. 5), narůstá na nich plátková koroze až 15 mm. Pod mostnicemi jsou oslabené až 6 mm s okraji do ostra. Hrany jsou zkorodované do hl. max. 8 mm. Hlavy nýtů jsou na horních pásnicích všechny téměř zcela zkorodované (viz foto č. 5). **Horní úhelníky jsou v místě napojení na příčníky silně zkorodované, hrany jsou zkorodované do hl. až 40 mm, zbylá tloušťka úhelníků je max. 2 mm** (viz foto č. 6). **Na konci vpravo je podélník zapřený do závěrní zdi** (vlevo pravděpodobně taky, nicméně toto místo je nepřístupné)! Dolní pasové úhelníky jsou oslabené důlkovou korozí do hl. 2 - 3 mm, narůstá na nich plátková koroze a drží se zde nečistoty. Stav PKO: poškozen na ploše cca 90 % (Ri 5).

Foto č. 5 – K 03, silně zkorodovaná horní pásnice a hlavy nýtů podélníku.

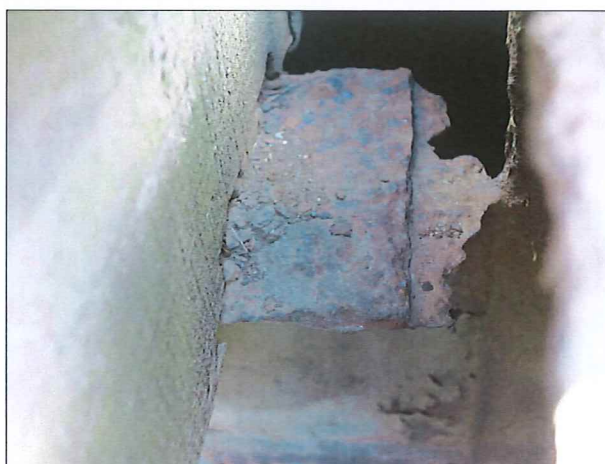
Foto č. 6 – K 03, silně zkorodované horní úhelníky podélníku v místě napojení na příčníky.

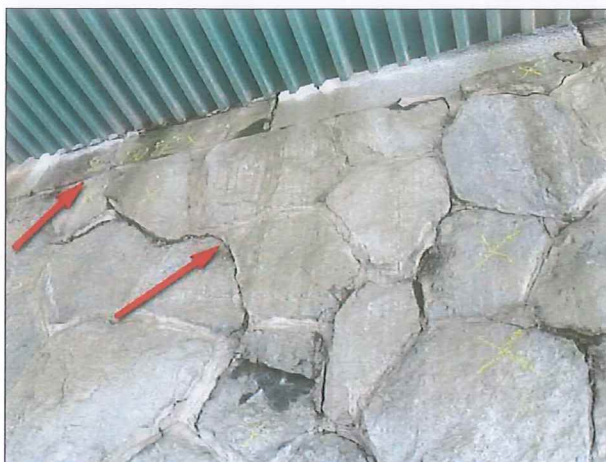
- Opěra: mezi K 02 a K 03 (spíše pod levým nosníkem K 03) **jsou kameny v horní části opěry uvolněny a tlačí ven až o 30 - 40 mm** (7 ks kamenů v dříku + 2 ks horních kvádrů) (viz foto č. 7). Pod K 02, pravým úložným kvádrem, šikmá trhlinka ve spáře, včetně mírného průsaku. Jednotlivě je popraskané spárování, jednotlivé kameny jsou prasklé.

Foto č. 7 - O 02, pod levým úložným kvádrem K 03, uvolněné kameny a kvádry zdíva.

- Vytlačení kamenného zdiva pod K 03 vlevo.
- V závěrné zdi za K 01 kamenné zdivo degraduje, za K 02 rozvolněné a vytlačené.

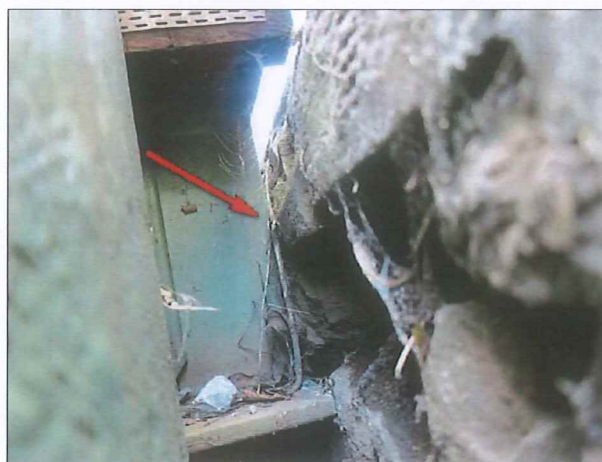
- Podélníky: **vpravo na konci je podélník zapřený do závěrné zdi** (porucha závěrné zdi). Stav PKO: poškozen na ploše cca < 8 % (Ri 4). Nátěr horních přírub je místy zašlý.

- Závěrná zeď: za K 01 odpadlá povrchová úprava, **obnažené původní kamenné zdivo silně degraduje** do hl. 50 mm (v horní části pod pozednicí).
Mezi K 01 a K 02 je horní řada kvádrů uvolněna v ložné spáře, u K 02 vytlačena až o 90 mm.
Za K 02 rozpraskaná a z čela odpadlá povrchová úprava, obnažené původní zdivo degraduje.
Vlevo v kvádrech svislá trhlinka, **vpravo zdivo rozvolněné, vytlačené a zapřené do podélníku** (viz foto č. 8).

Foto č. 8 - O 02, závěrná zeď za K 02, silně rozvolněná, vytlačená a zapřená do podélníku.
