SO 1271-20-02

Kraj: Jihomoravský	K.ú.: Damnice		
Objednatel: Správa železnic, s. o., OŘ Brno, Kounicova 26, 611 43 Brno			
Stavba:	Oprava mostu v km 106,759 tratě Hrušovany nad Jevišovkou - Brno-Hor. Heršpice-St. silnice		
Objekt:	SO 1271-20-02		
Název přílohy:	TECHNICKÁ ZPRÁVA	Část:	Číslo přílohy:
		D.2.1.4	02-01

**Oprava mostu v km 106,759 tratě Hrušovany nad Jevišovkou –
Brno-Horní Heršpice**

TECHNICKÁ ZPRÁVA

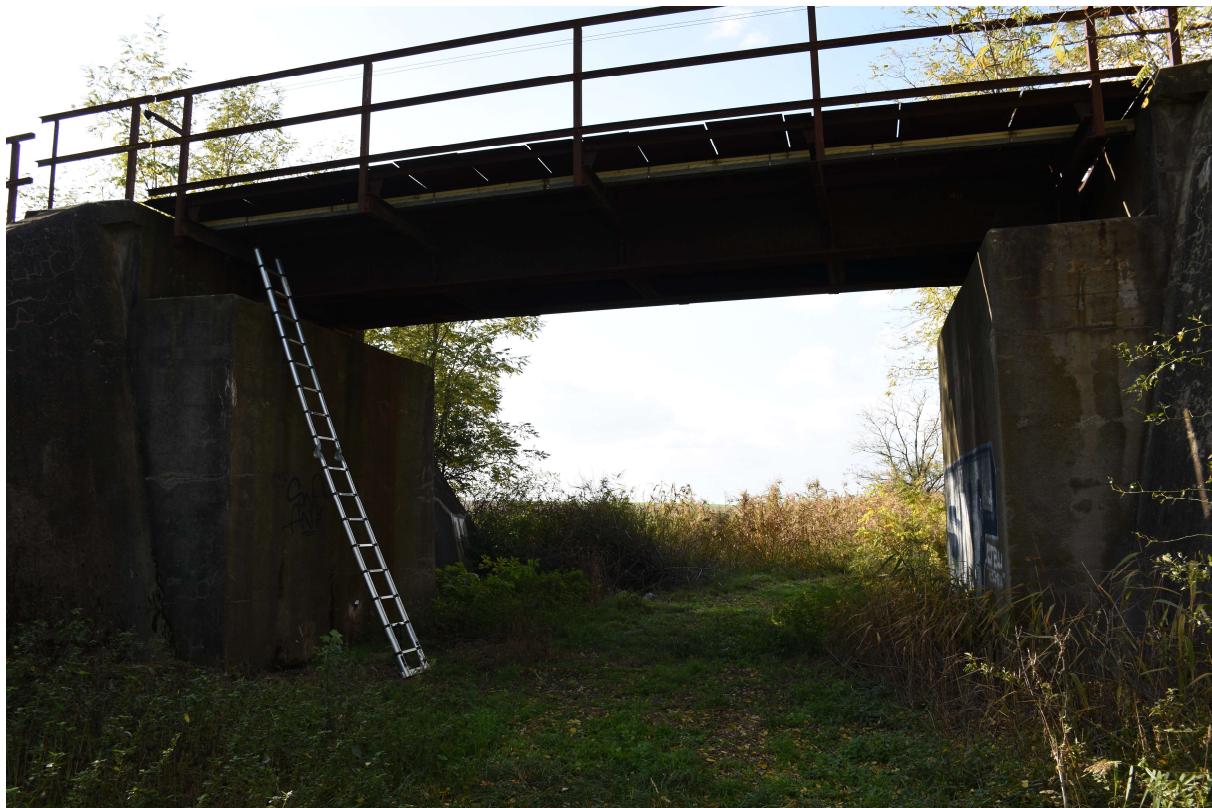
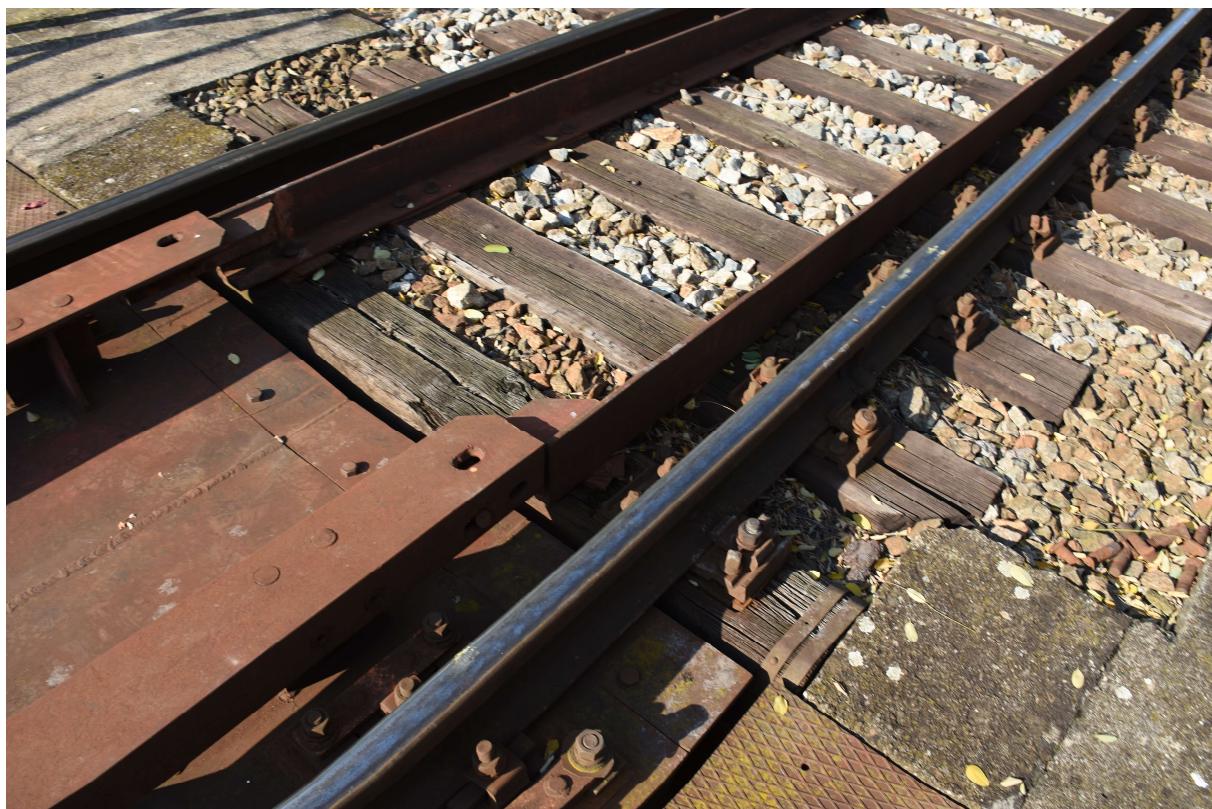
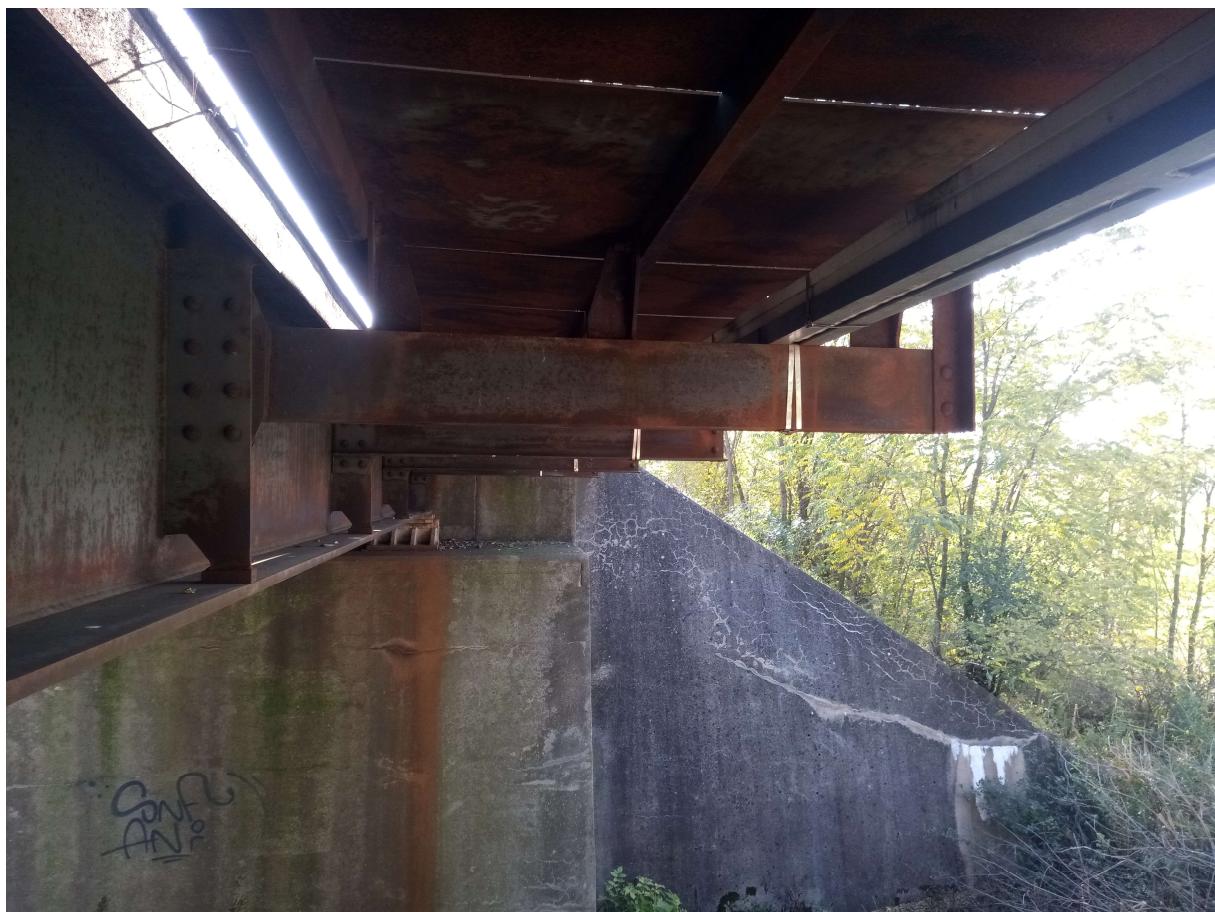
10 PŘÍLOHA Č. 1 – FOTODOKUMENTACE

Místy seší systém protikorozní ochrany, prorezavění nátěru cca 10 % plochy. Pozednice na opěře O1 podélně prasklá, na opěře O2 silně prohnílá, vrtule nedrží. Rozměr pozednic 240/240/2080 mm. Vzdálenost pojistných úhelníků od hrany kolejnice vlevo i vpravo je 180 - 210 mm.

Omítka se v okolí uložení pozemnic vydroluje. Trhliny na opěrách a křidlech v šířce cca 2-5 mm, místy průsak vody a pojiva. Ojedinělé vydrolení omítky až do hloubky 20 mm. Levé křídlo u opěry O 02 na celou výšku odpojeno od opěry, šířka trhliny cca 2 mm. Na zdívu jsou grafity a místy vegetace.

Ložiska jsou v dobrém stavu. Koroze profilů, prorezavění nátěru cca 5% plochy. Beton se v okolí levého ložiska na O 01 vydroluje.

Nátěr zábradlí znečištěný, prorezavění cca 60% plochy. Na začátku a na konci ve výběhu je zábradlí sesedlé cca 300 mm. Odklon zábradlí ve výbězích cca 30 - 100 mm

Chybí spojovací prostředky, podlahové plechy se opírají o závěrné zdivo. Nátěr silně sešlý, koroze profilů, prorezavění nátěru cca 90 %.

Vzdálenost od pojízděné hrany kolejnice vlevo i vpravo 180-210 mm. Ve výběhu před objektem chybí ocelová špice poj. úhelníků. Svislá příruba levého úhelníku ve výběhu za objektem je deformovaná v délce 0,95m. Ve stycích pojistných úhelníků chybí spojovací materiál.

- Nový systém protikorozní ochrany včetně ložisek
- Sanace ložisek na opěrách (nové obetonování plastmaltem), jejich nátěr a konzervace
- Výměna pozednic

- Odstranění vegetace
- Nové odvodnění opěr jádrovým vývrtem za rub opěry a vložením nerezové trubky
- Otryskání spodní stavby vodou
- Nesoudržná omítka bude osekána a nahrazena lokálně novou sanační maltou
- Sanace závěrné zídky v okolí uložení pozednic
- Lokální injektáž trhlin

- Upravit výběhy pojistných úhelníků dle předpisu SŽDC S3, podrobněji v příloze D.2.1.4-02-05 – Ukončení pojistných úhelníků
- Nové vrtule u pojistného úhelníku, nový spojovací materiál pojistných úhelníků na mostě
