**"ELEKTRIZACE A ZKAPACITNĚNÍ  
TRATI LIBINA - UNIČOV "**

**DOPLŇKOVÝ GEOTECHNICKÝ A STAVEBNĚTECHNICKÝ  
PRŮZKUM**

**Geotechnické posouzení skalních svahů v traťovém  
úseku Libina - Uničov v km 26,341 - 26,513**

únor 2019

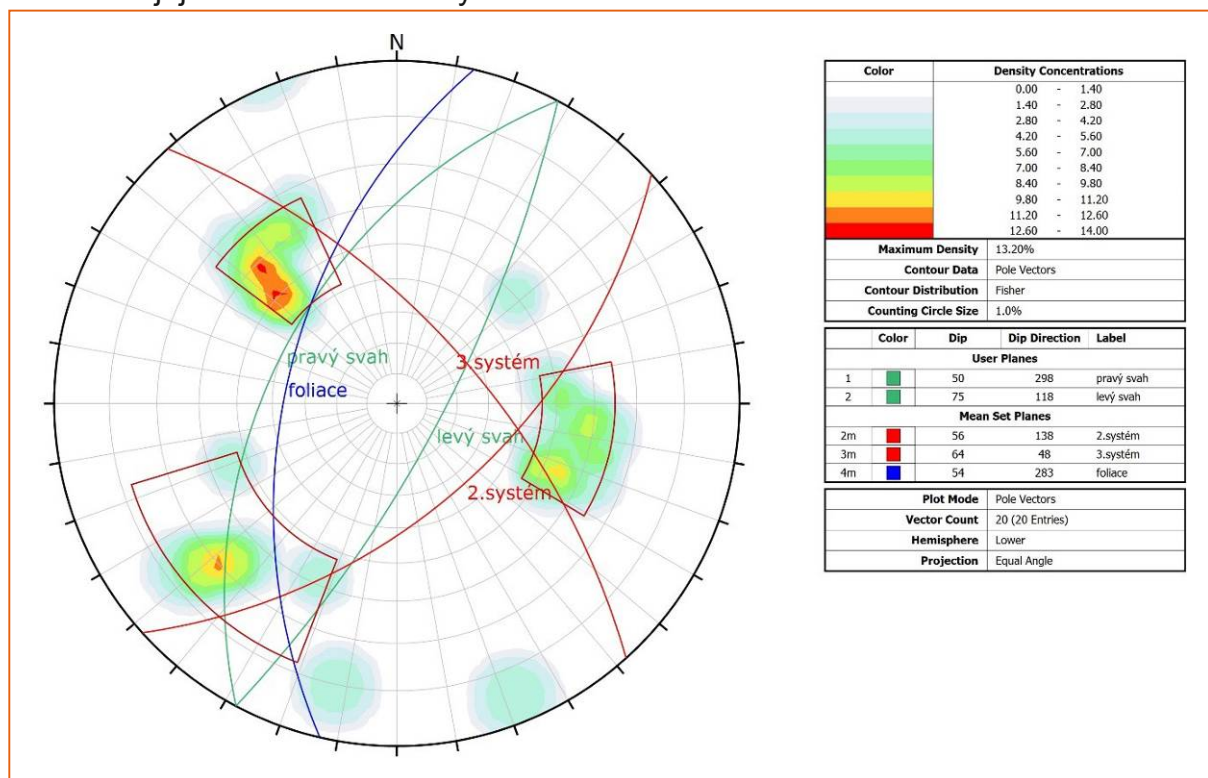
Obr.1 Stejnoúhlé zobrazení pólů diskontinuit na spodní polokouli, oblouky jsou vyneseny pro zprůměrované systematické diskontinuity, vyskytující se ve skalním zářezu.

Z hlediska tektonického postižení je možné v zářezu vyčlenit tři systémy diskontinuit a to 1. systém paralelní s foliací hornin a další dva systémy k foliaci kosé a navzájem k sobě kolmé. Foliace vytváří hladké a zvlněné plochy, jejichž vzdálenost se pohybuje od jednotek do prvních desítek centimetrů. Rozevření těchto diskontinuit se pohybuje obvykle kolem 2 mm. Průběžnost je velmi vysoká. Orientace foliačních ploch se v délce zářezu mění ve velikosti 15°, pro sklon platí totéž. Druhý a třetí systém diskontinuit je zastoupen vždy alespoň v řádu metrů průběžnými diskontinuitami, často probíhají i přes celou výšku zářezu. Jde o hladké a rovné nebo stupňovité (v řádu mm) diskontinuity se strmým sklonem, jejichž vzdálenost se obvykle pohybuje kolem několika metrů (méně průběžné se vyskytují častěji – ve vzdálenostech zlomků metrů).

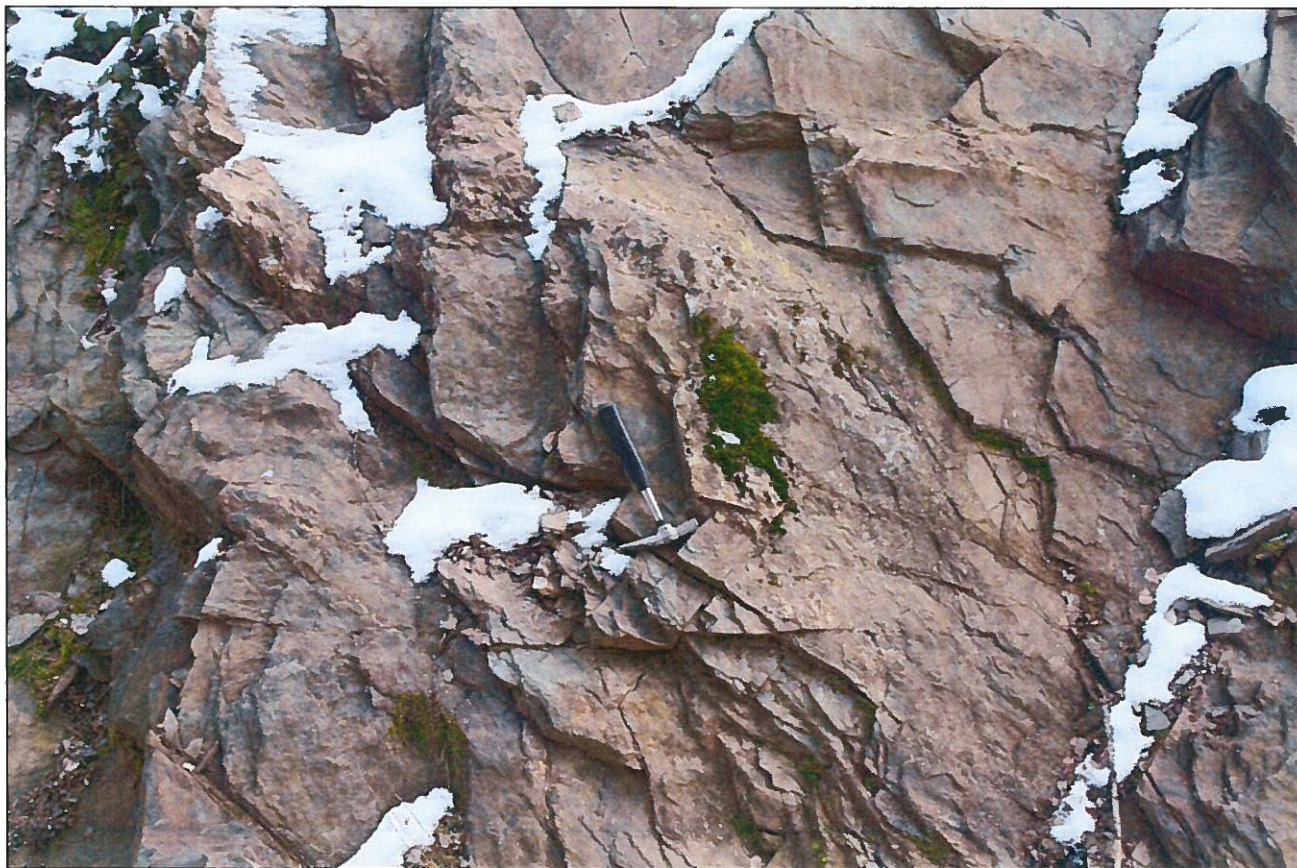
Foto – 7 Detail skalní stěny vpravo v km 26,400. Foliace je zcela zřetelná.

Vyjíždění desek po plochách foliace.

Celoplošné ocelové dvouzákrutové sítě, samozávrtné tyčové kotvy v rastru 2 x 2 m, délky 2,5 m ve spodní 2/3 výšky svahu, v horní části samozávrtné tyčové kotvy ve stejném rastru, délky 4,0 m.

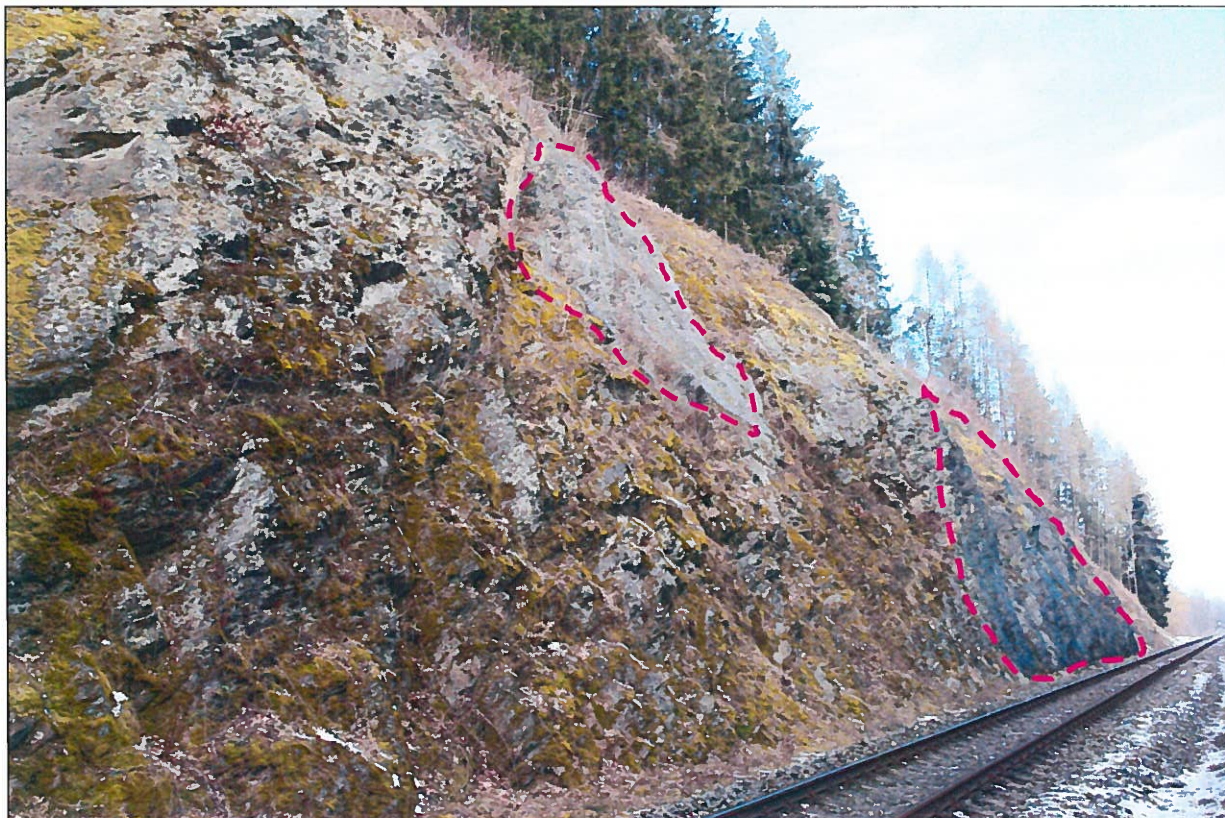
Foto – 9 Pohled vlevo na část nezasít'ovaného svahu a část již zasít'ovaného od v km 26,420.  
**Karmínová čára** omezuje položené sítě v minulosti na části levého svahu.

Levý svah je již částečně zakrytý ocelovou sítí, tedy spíše sporadicky. Je třeba ještě zakrýt sítěmi zbytek plochy svahu.

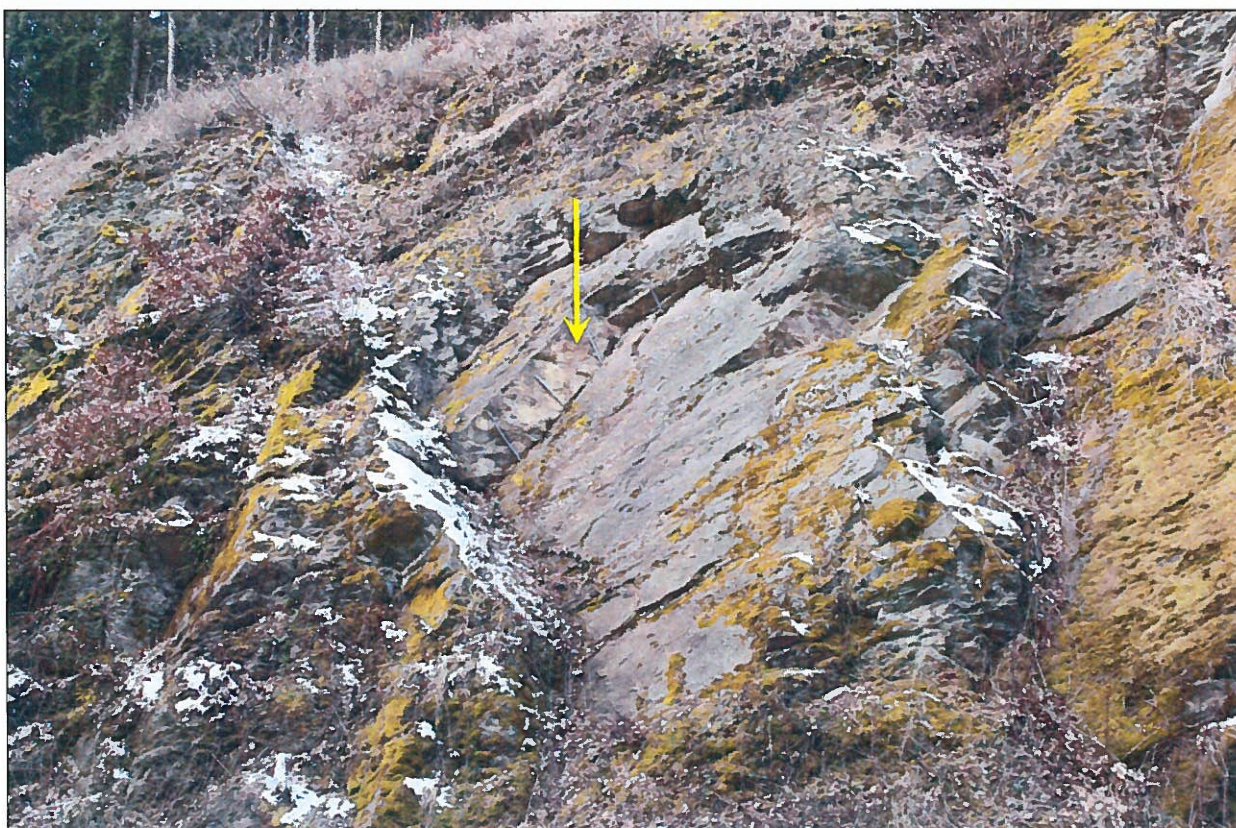
Foto – 10 Pohled na svah vlevo s tyčovou fortifikací pod skalním blokem viz šipka.

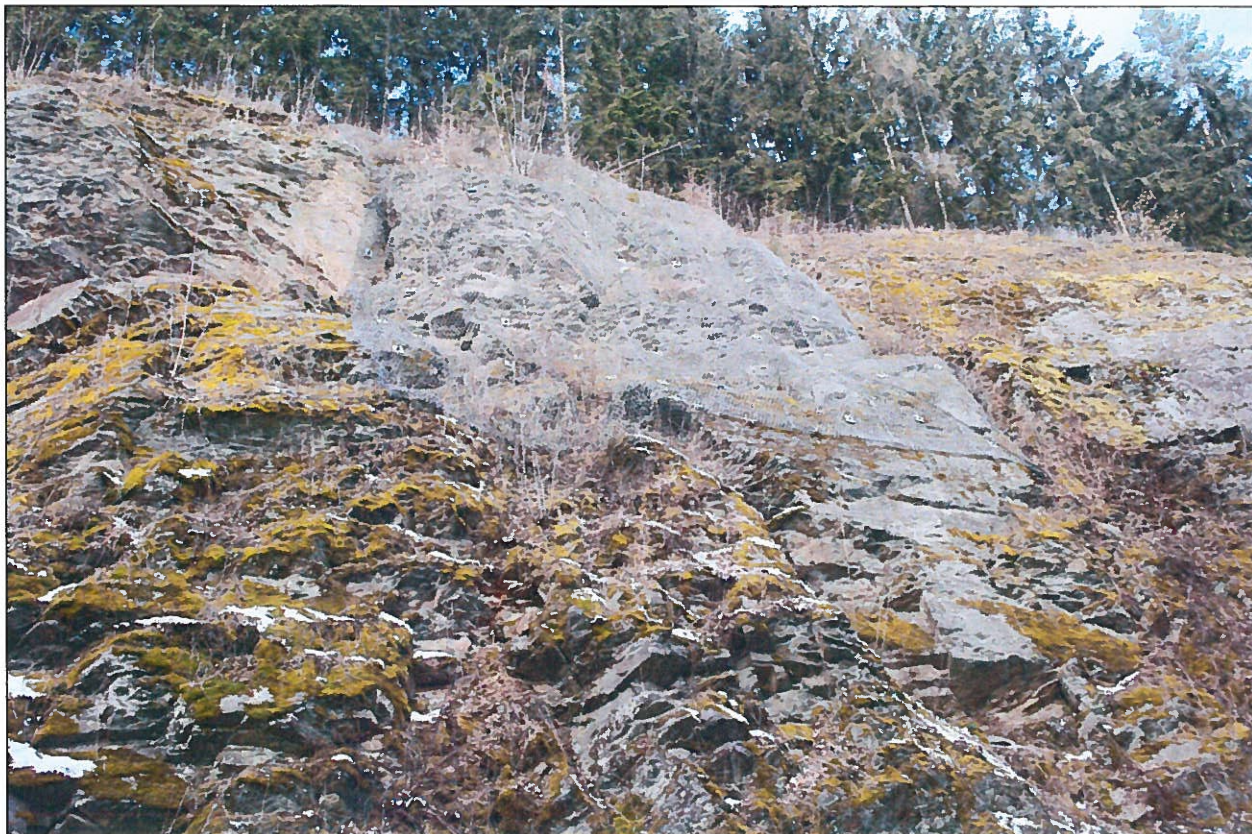
Foto – 11 Pohled na svah vlevo se sítěmi a tyčovými kotvami v horní polovině svahu.

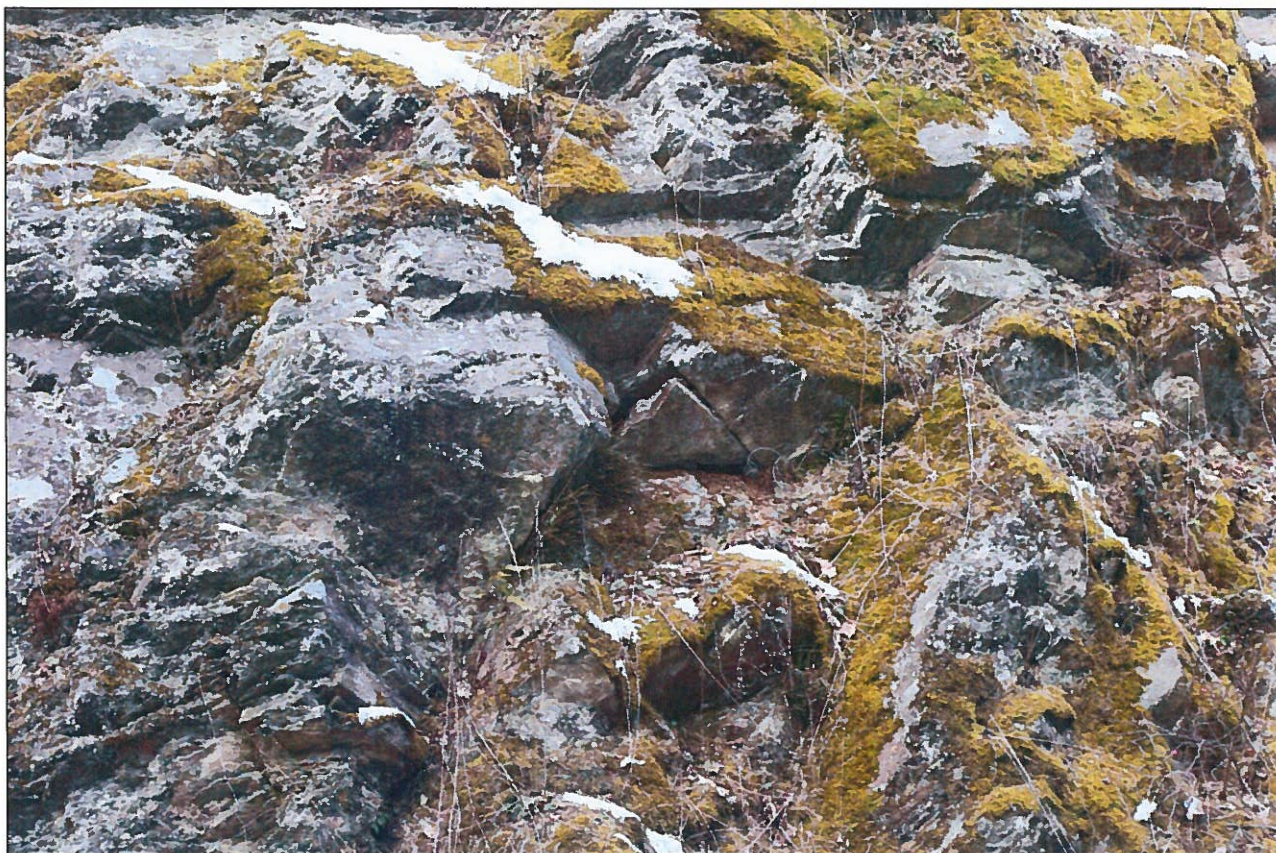
Foto – 12 Pohled vlevo v km 26,440 na uvolněné fragmenty v líci cca 2,0 m na patou svahu.

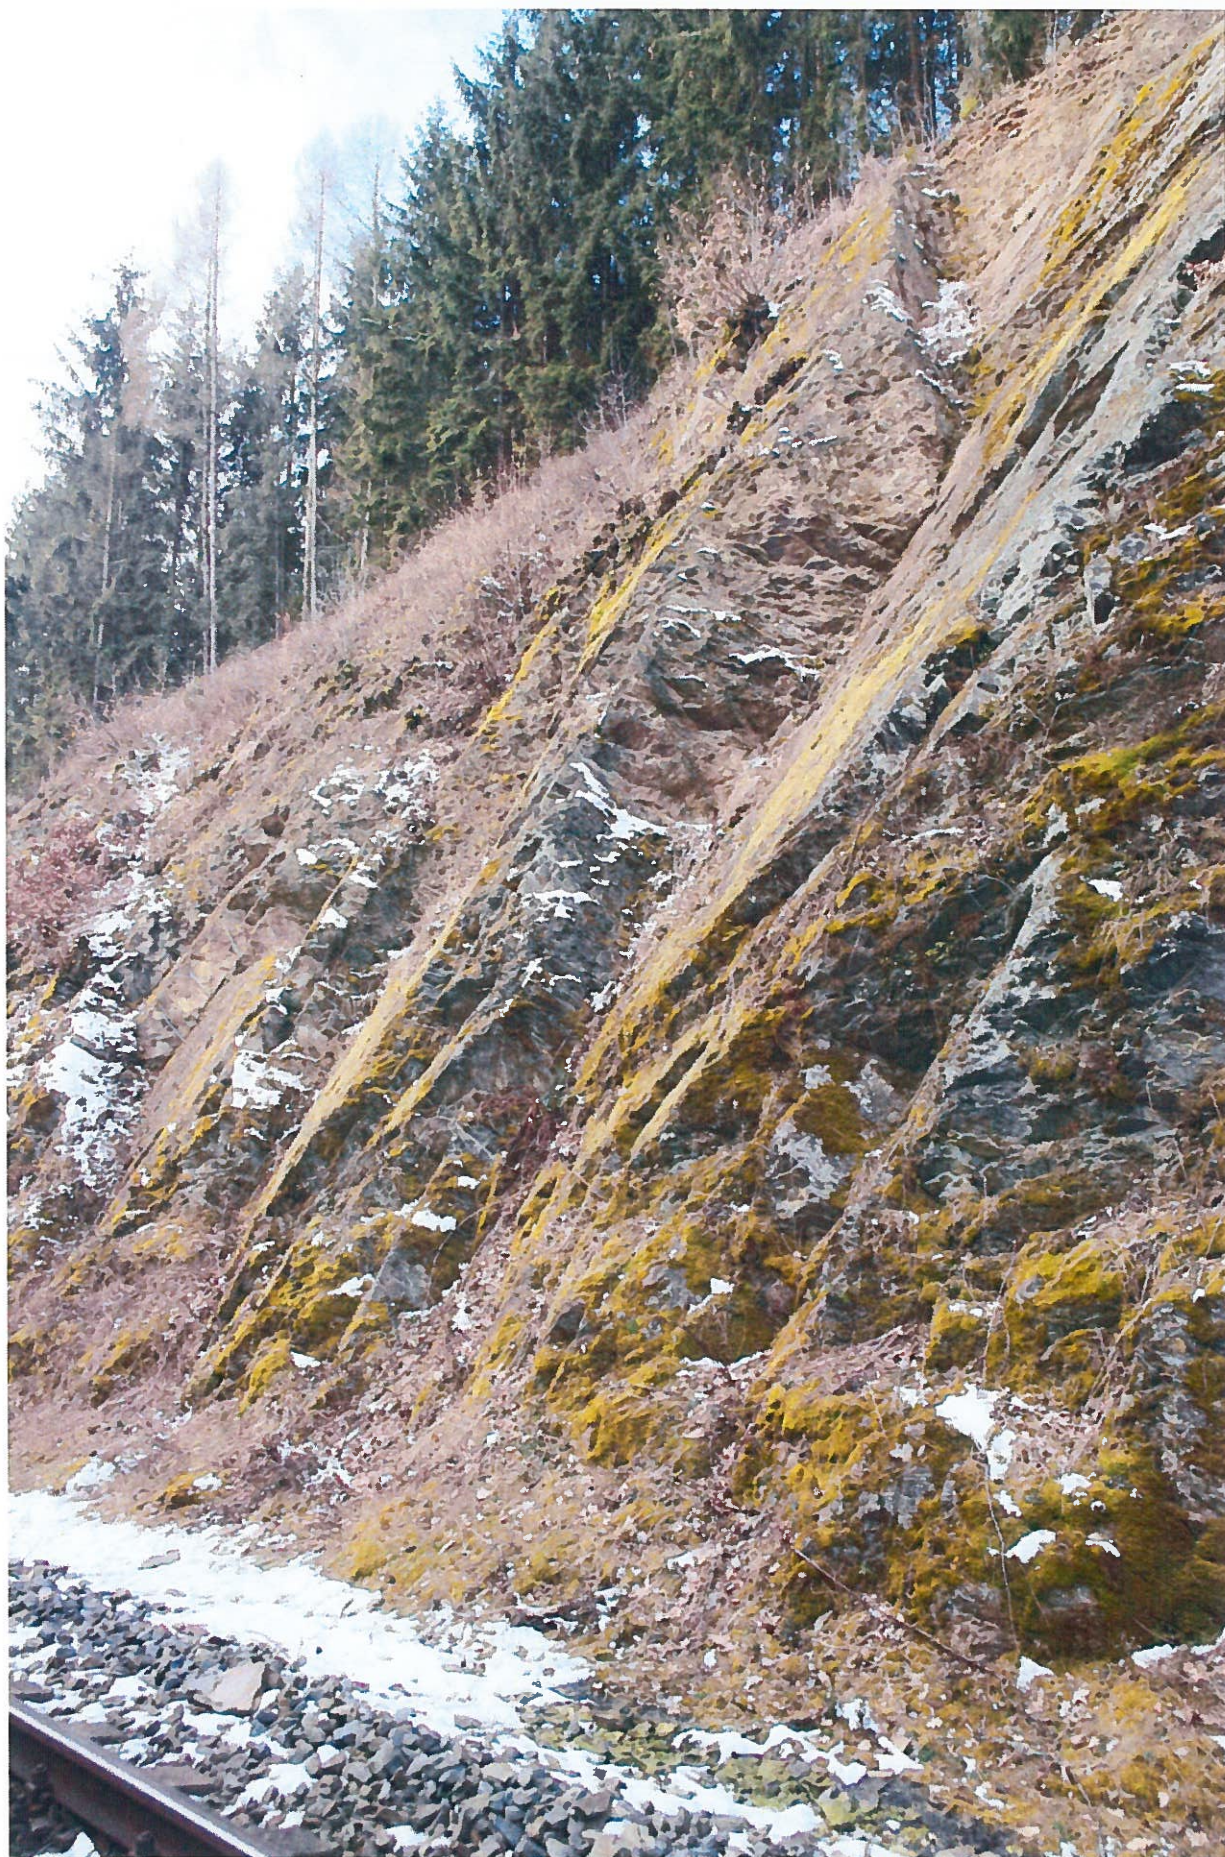
Foto – 13 Pohled k Uničovu vlevo na puklinové systémy v km 26,400 – 26,420.

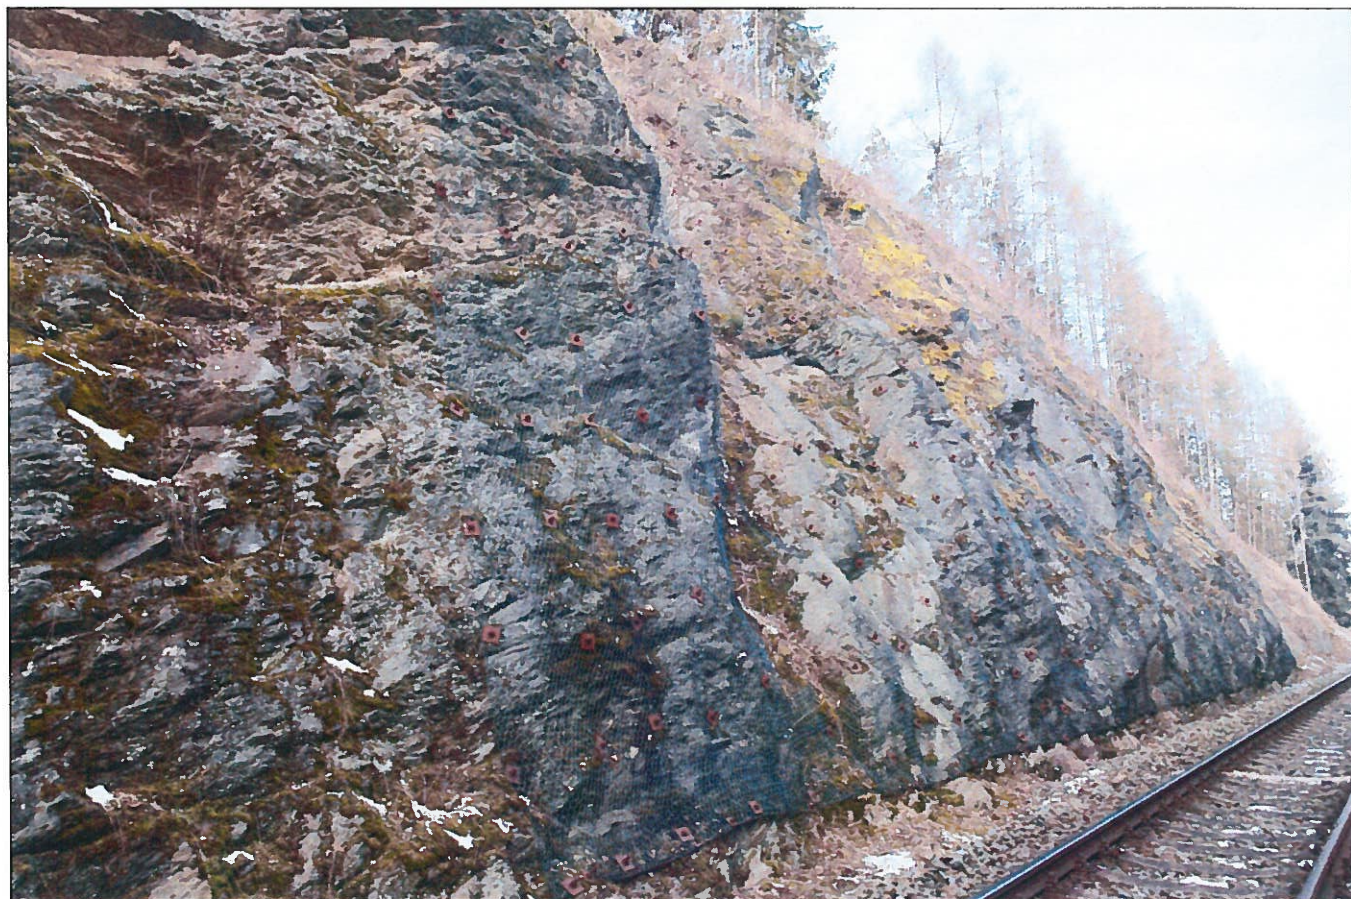
Foto – 15 Pohled k Šumperku na zasítovaný svah s tyčovými kotevními prvky v km 26,480 – 26,530.

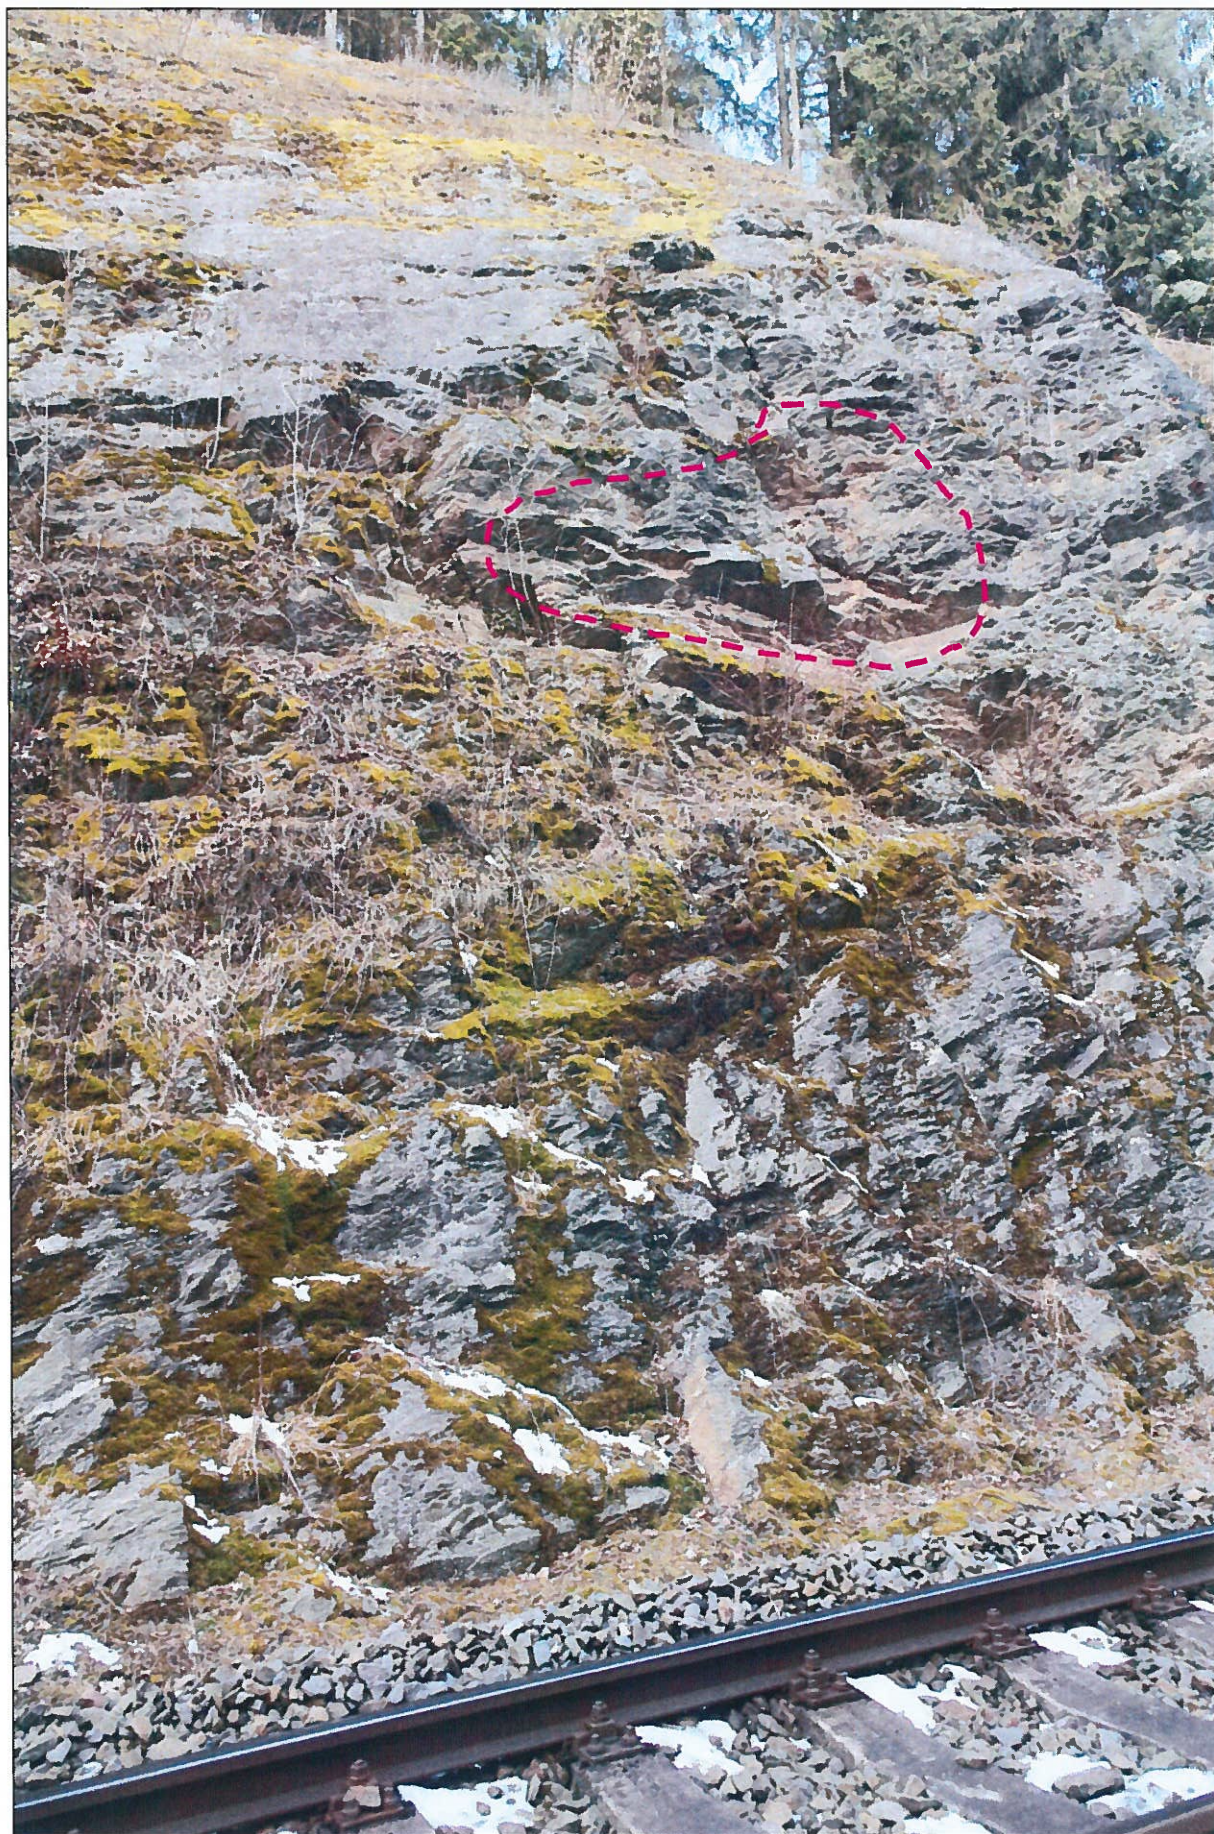
Foto – 16 Pohled vlevo v km 26,480 na nedávné vypadnutí fragmentů z líce svahu.

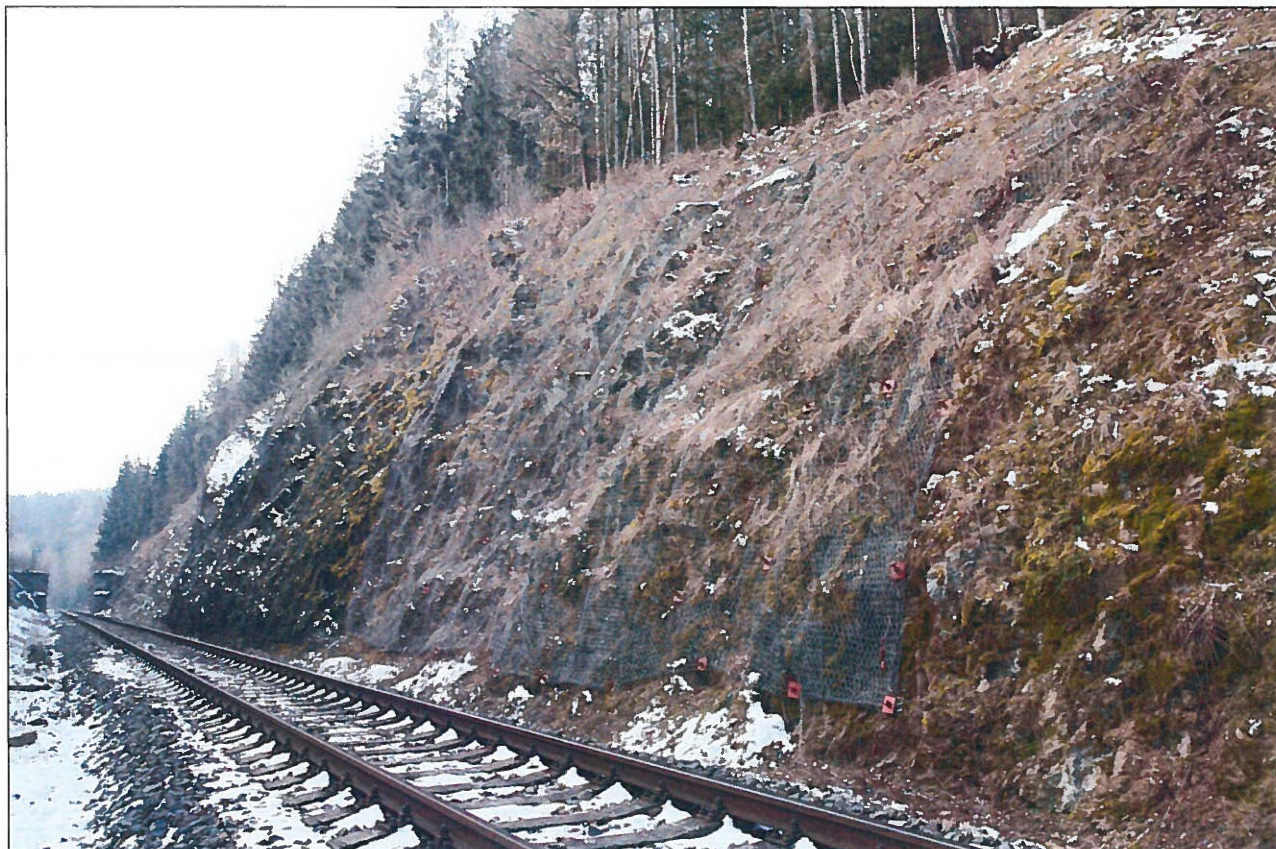
Foto – 17 Pohled k Uničovu vlevo. Posledních cca 20 sítí nedosahuje k horní hraně.

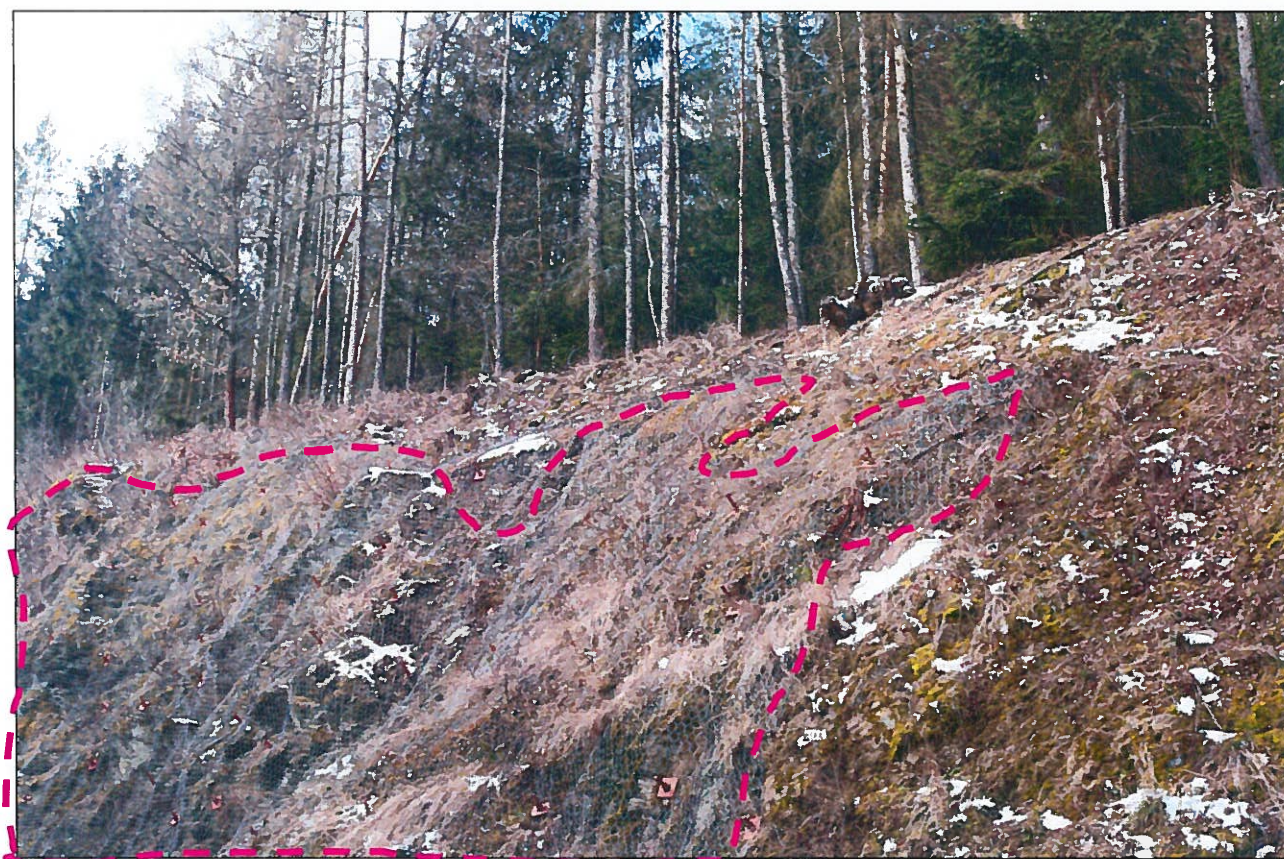
Foto – 18 Detailní pohled vlevo na horní partii svahu s absencí sítí na hraně svahu viz foto 17.  
Karmínová čára omezuje rozsah sítí na svahu.
