**"ELEKTRIZACE A ZKAPACITNĚNÍ
TRATI LIBINA - UNIČOV "**

**DOPLŇKOVÝ GEOTECHNICKÝ A STAVEBNĚTECHNICKÝ
PRŮZKUM**

**Geotechnické posouzení skalních svahů v traťovém
úseku Libina - Uničov v km 27,300 - 27,461**

únor 2019

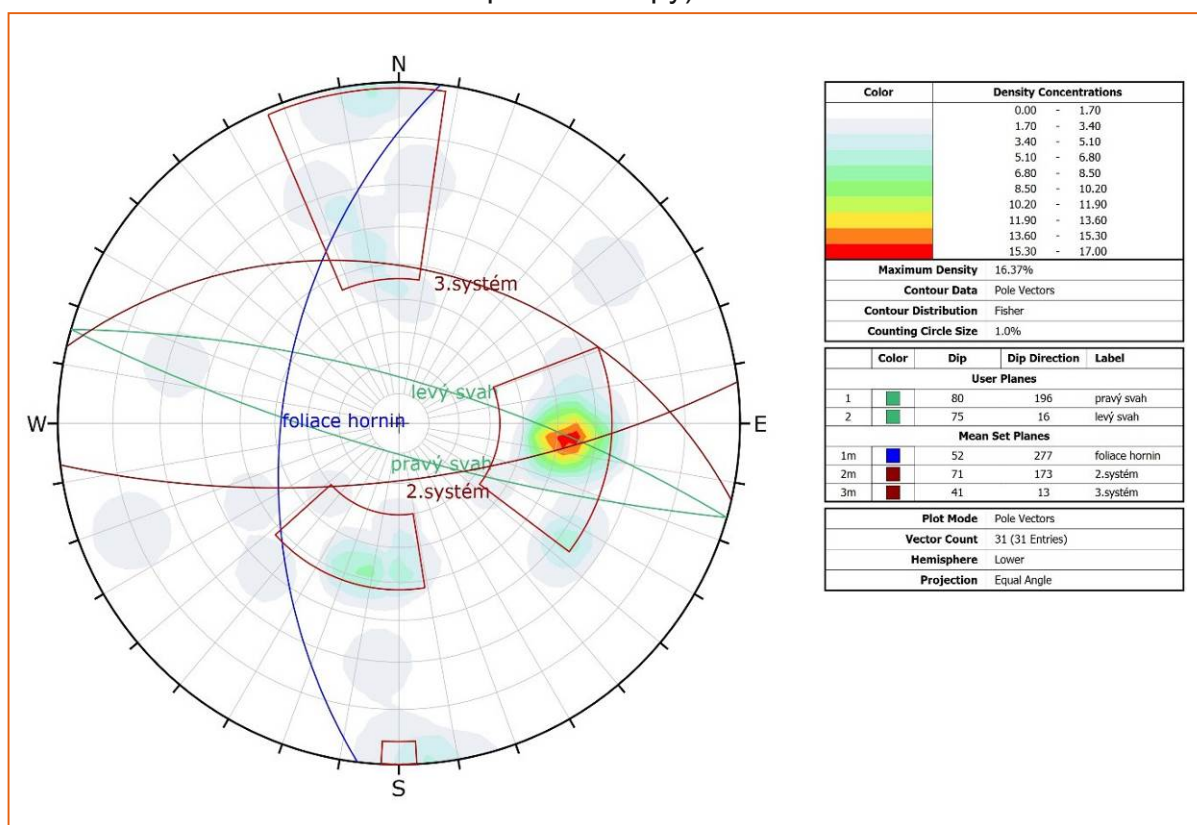
Z hlediska tektonického postižení je možné v zářezu vyčlenit tři systémy diskontinuit a to 1. systém paralelní s foliací hornin a další dva systémy k foliaci a sobě navzájem přibližně kolmé. Foliace vytváří hladké a zvlněné plochy, jejichž vzdálenost se pohybuje od jednotek do prvních desítek centimetrů. Rozevření těchto diskontinuit nepřesahuje 2 mm (ostatní systémy jsou v oblasti rozevření diskontinuit podobné).

Průběžnost je velmi vysoká. Orientace foliačních ploch se v délce zářezu mění ve velikosti až 50°, spíše však do 20°. Sklon se mění v intervalu 17°. Druhý systém vykazuje průběžnost obvykle do 1 m, jen ojediněle vyšší. Jde o diskontinuity drsné a stupňovité, výjimečně zvlněné (výška stupňů v řádu jednotek cm). Třetí systém diskontinuit je zastoupen vždy alespoň v řádu metrů průběžnými diskontinuitami. Jde o drsné a stupňovité (v řádu jednotek cm) diskontinuity, které na levé stěně přivádí do zářezu vodu (v době dokumentace zavlhá místa až pomalé skapy).

Obr. 1 Stejnoúhlé zobrazení pólů diskontinuit na spodní polokouli, oblouky jsou vyneseny pro zprůměrované systematické diskontinuity, vyskytující se ve skalním zářezu.

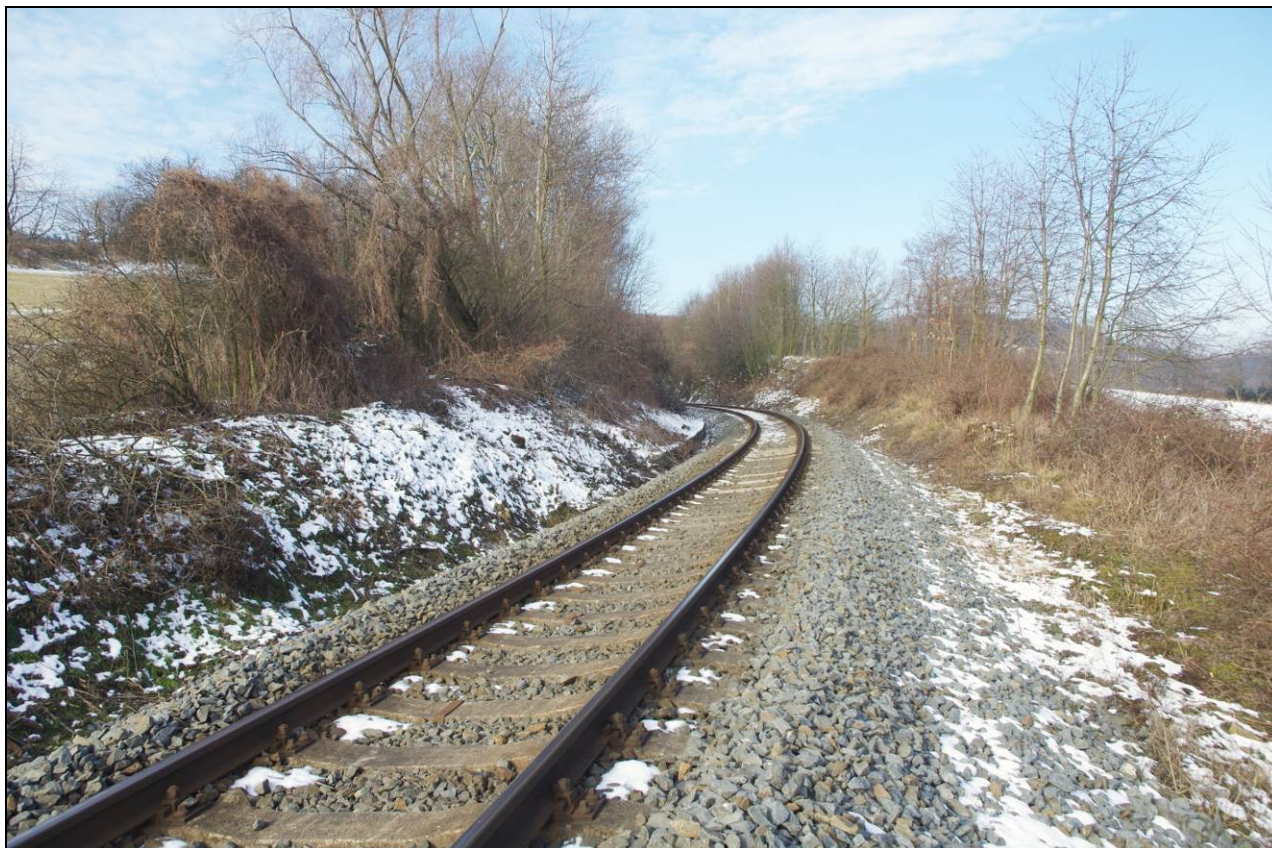
Foto – 1 Pohled k Šumperku do zářezu z km 27,210.

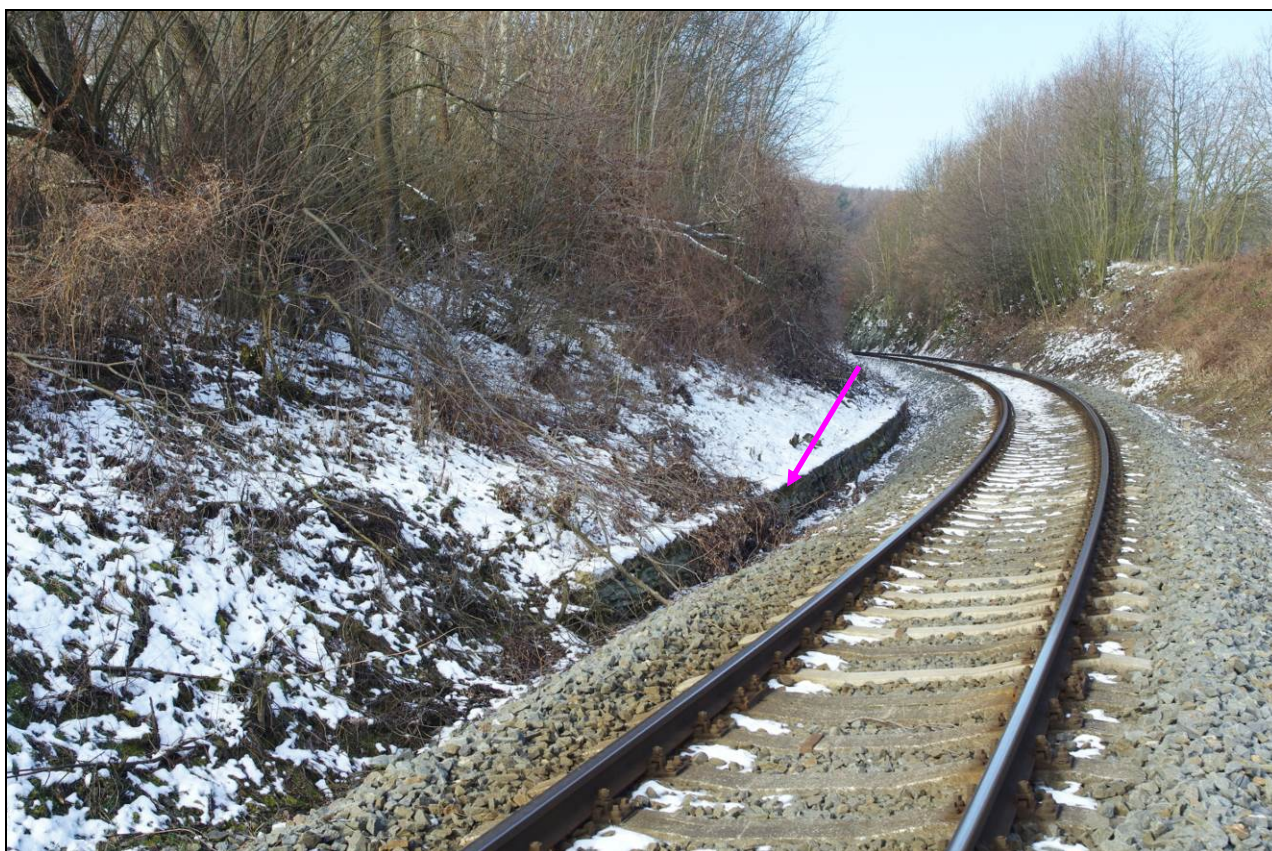
Foto – 2 Pohled k Šumperku z km 27,240 na kamennou zídku vlevo viz šipka.

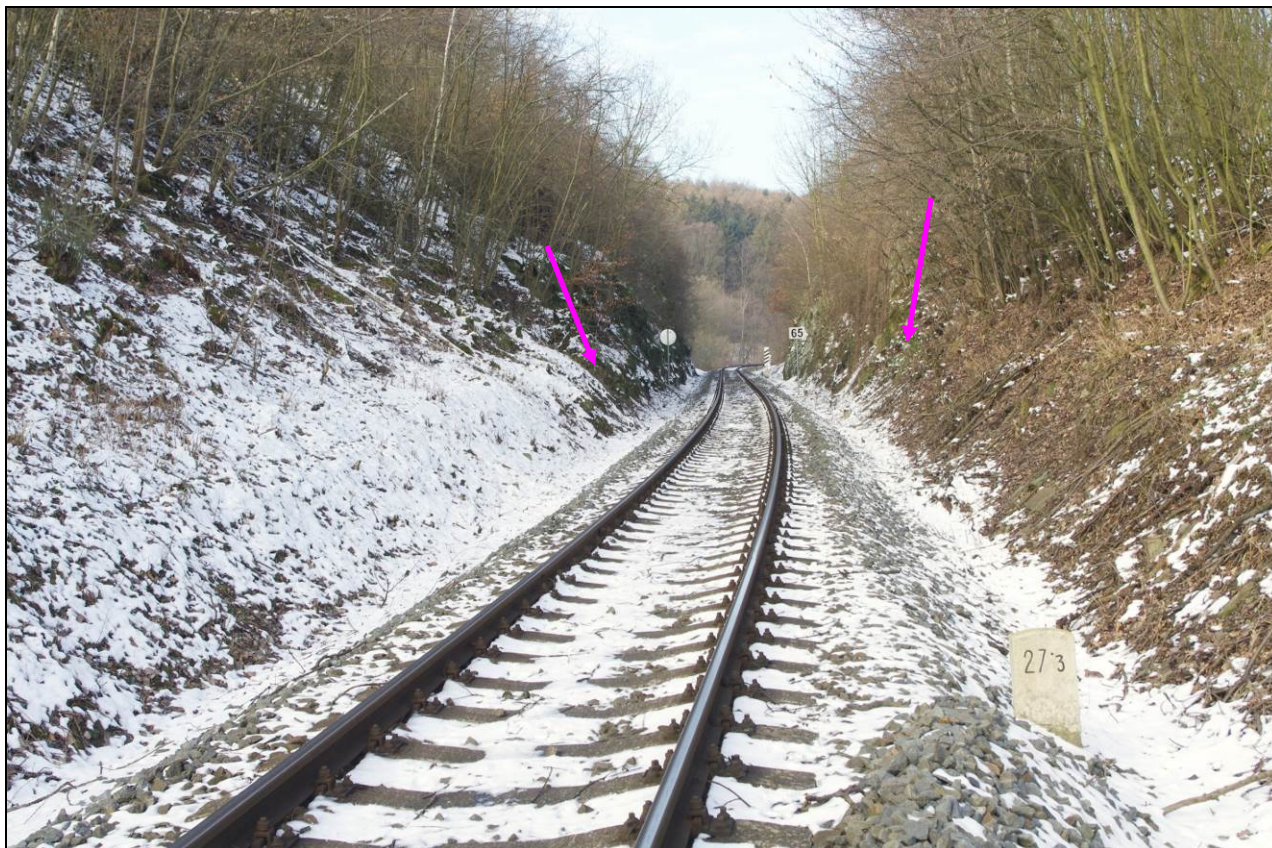
Foto – 3 Pohled do zářezu k Šumperku z km 27,300. Šipky ukazují na začátek skalních odkryvů v km 27,350.

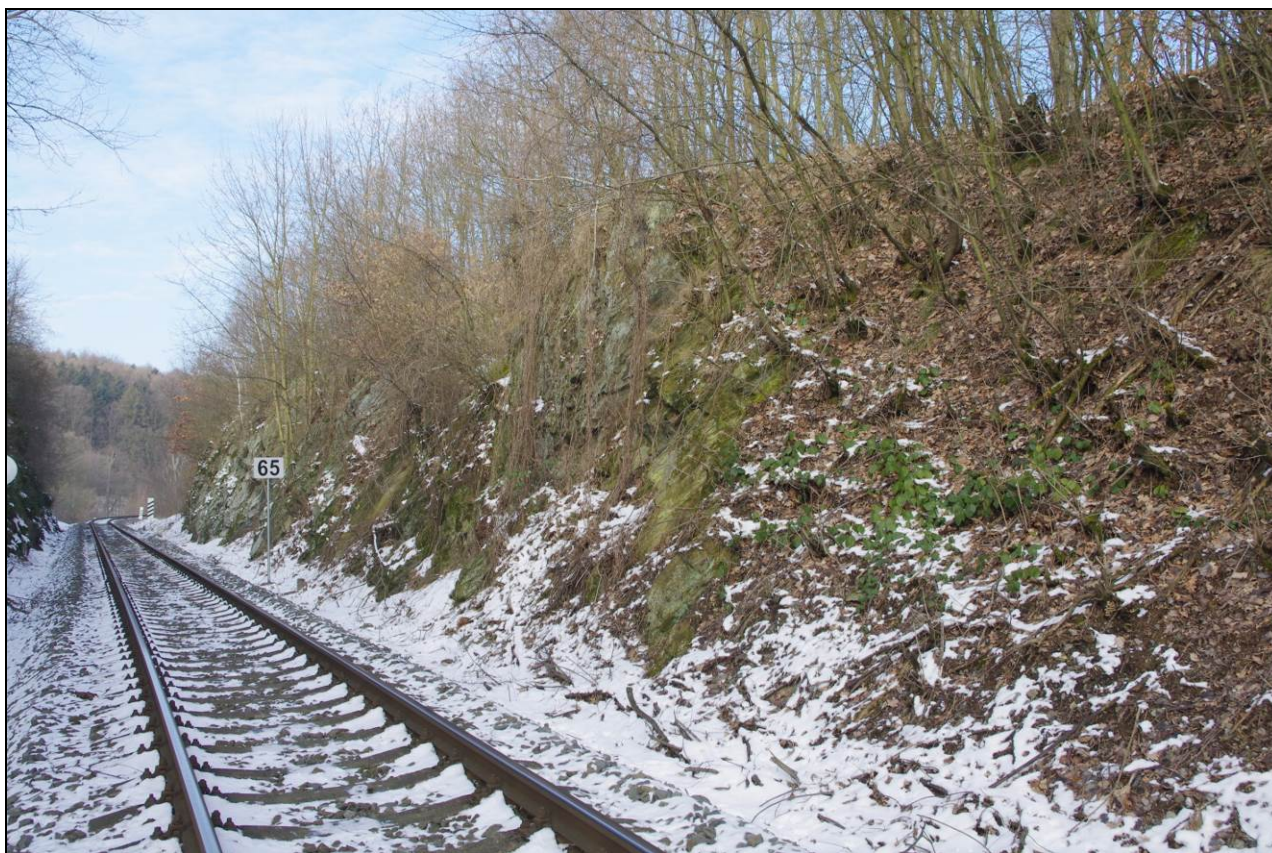
staničení od – do (km)	27,300 – 27,420
strana (pohled ve směru rostoucího staničení)	pravá
foto z přílohy č.2	2, 3, 4, 6, 8, 9,
hodnota RSR-PR (bodové hodnocení)	65
hodnocení stavu	kriticky labilní stav
pravděpodobnost výskytu jevu p	0,60
riziko	velmi vysoké
názor na technická opatření vzhledem ke stavu svahu: Celoplošné ocelové dvouzákrtové síť, samozávrtné tyčové kotvy v rastru 1,5 x 1,5 m, délky 2,5 m ve spodní 2/3 výšky svahu, v horní části samozávrtné tyčové kotvy ve stejném rastru, délky 4,0 m . Povrch je značně členitý.

Foto – 4 Pohled k Šumperku v km 27,350 vpravo.

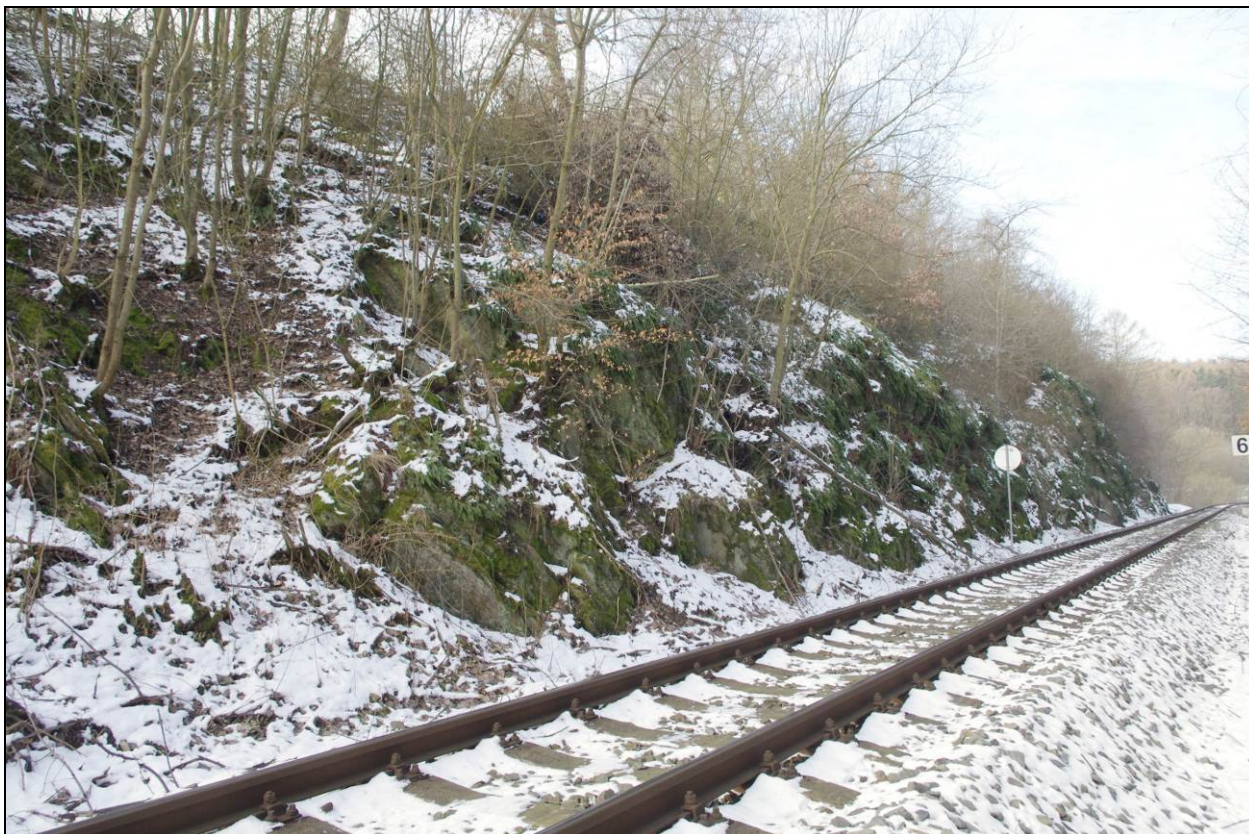
staničení od – do (km)	27,300 – 27,420
strana (pohled ve směru rostoucího staničení)	levá
foto z přílohy č.2	2, 3, 5, 7, 10, 11, 12, 13,14, 15
hodnota RSR-PR (bodové hodnocení)	71

hodnocení stavu	havarijní stav
pravděpodobnost výskytu jevu p	0,72
riziko	velmi vysoké
<p>názor na technická opatření vzhledem ke stavu svahu:</p> <p>Celoplošné ocelové dvouzákrutové sítě, samozávrtné tyčové kotvy v rastru 1,5 x 1,5 m, délky 3,5 m ve spodní 2/3 výšky svahu, v horní části samozávrtné tyčové kotvy ve stejném rastru, délky 4,5 m. Povrch je značně členitý.</p>

Foto – 5 Pohled k Šumperku v km 27,350 vlevo.

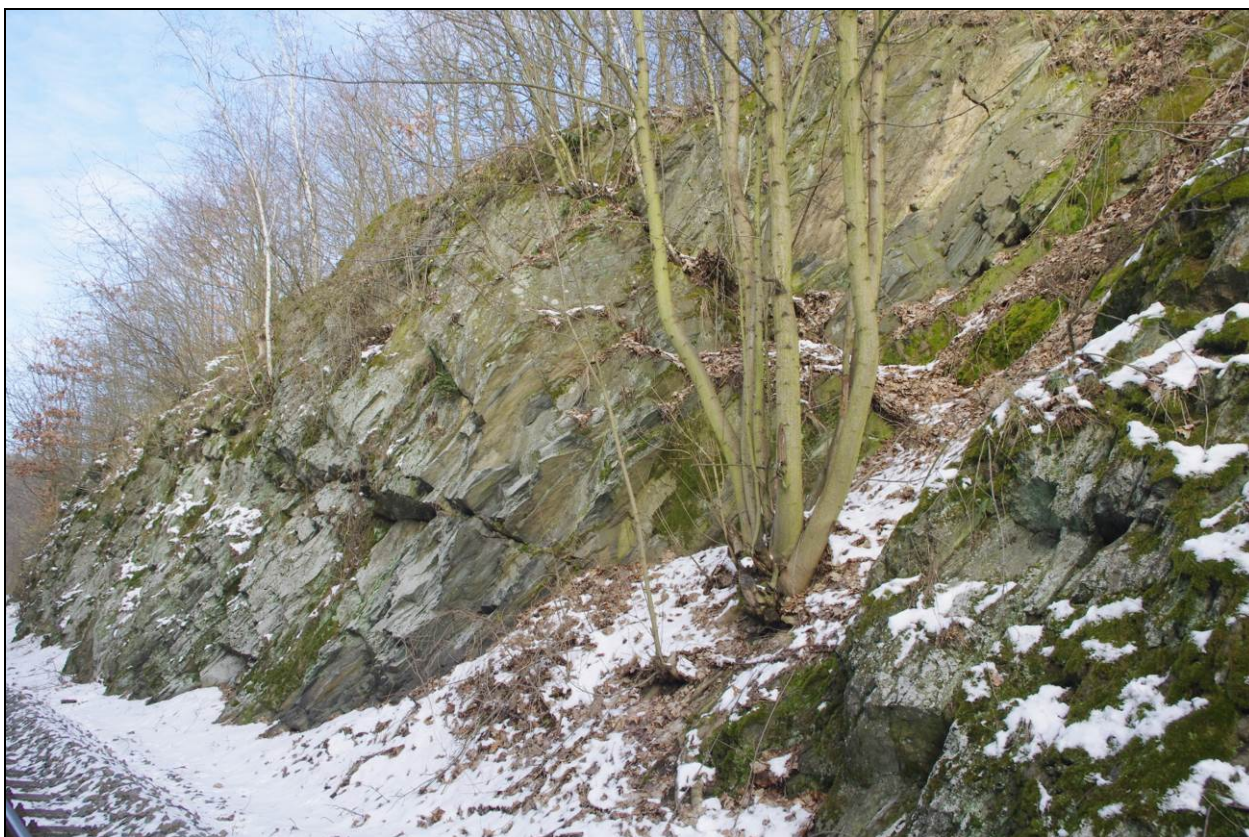
Foto – 6 Pohled k Šumperku z km 27,300 vpravo.

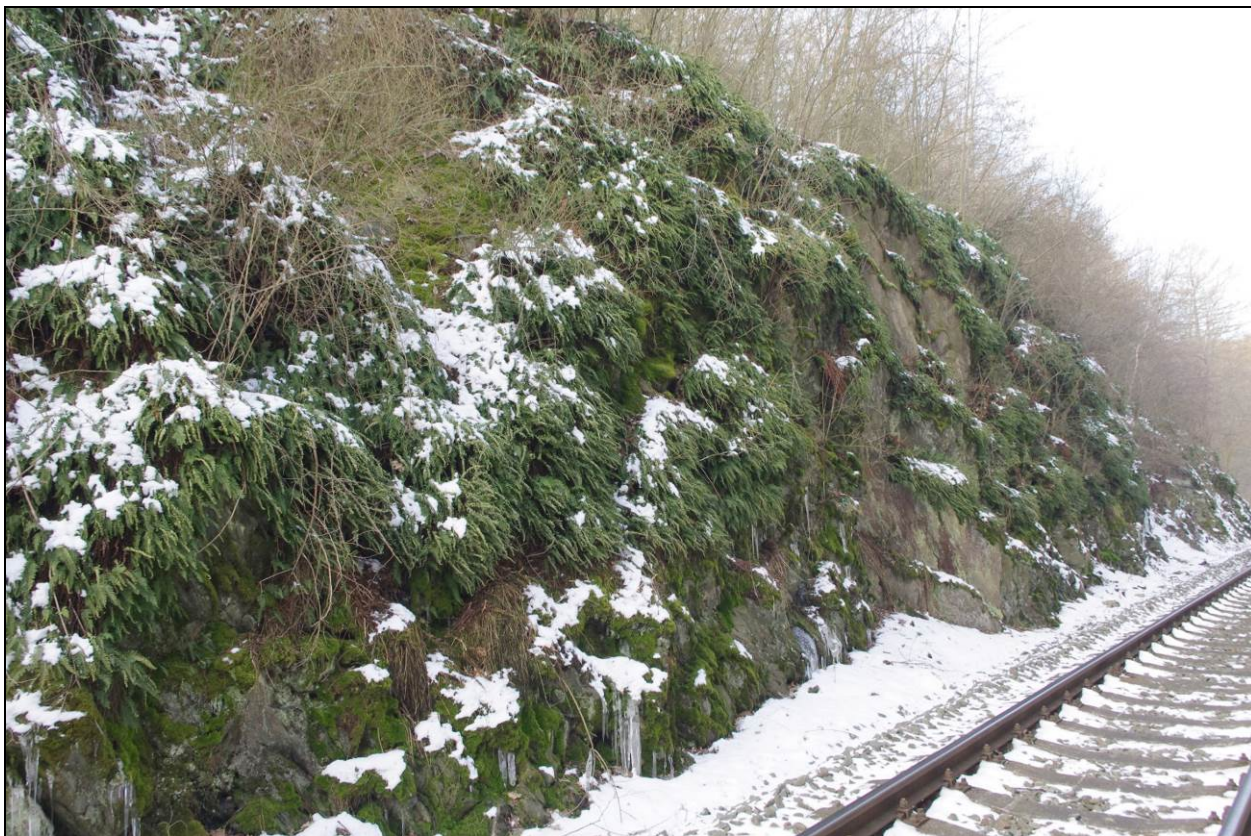
Foto – 7 Pohled k Šumperku z km 27,300 vlevo.

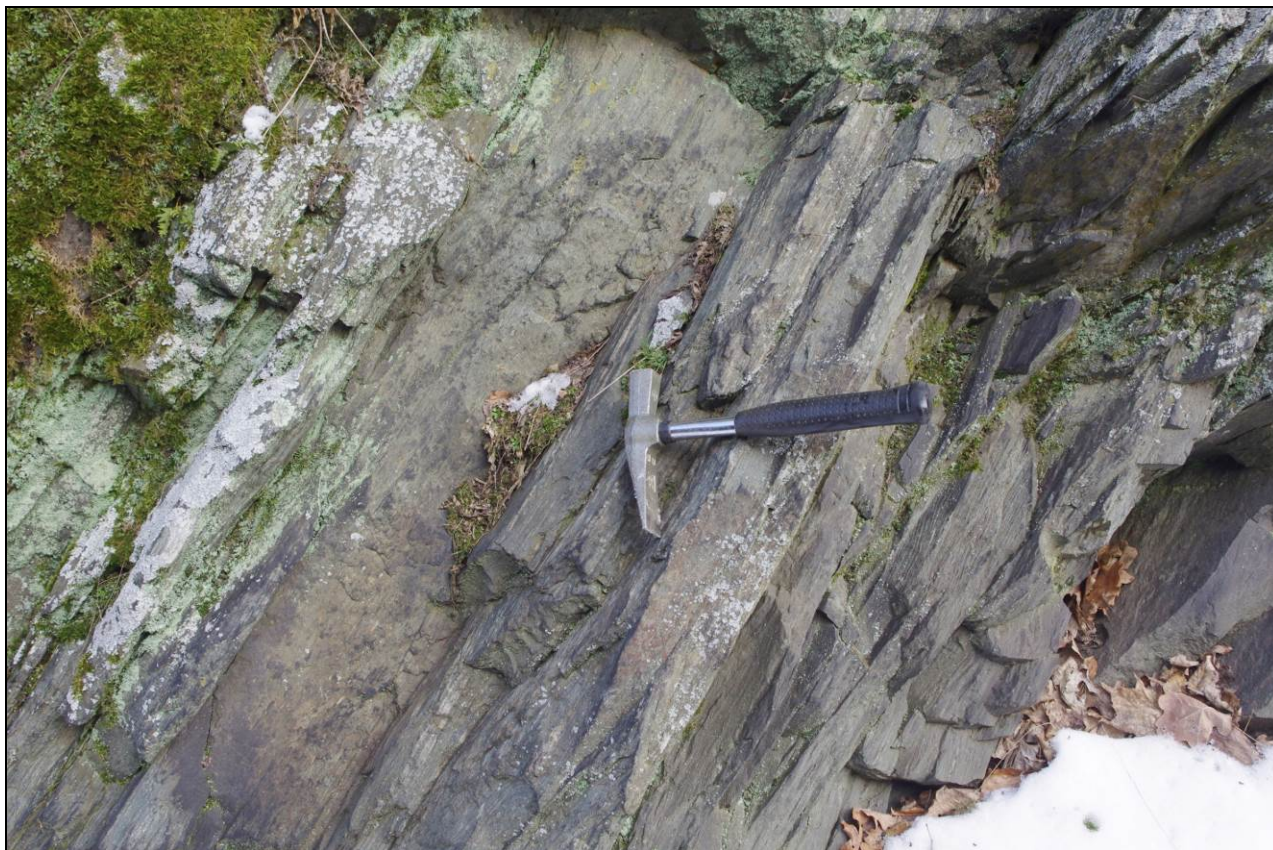
Foto – 8 Pohled vpravo na uspořádání puklinových systémů v km 27,300.

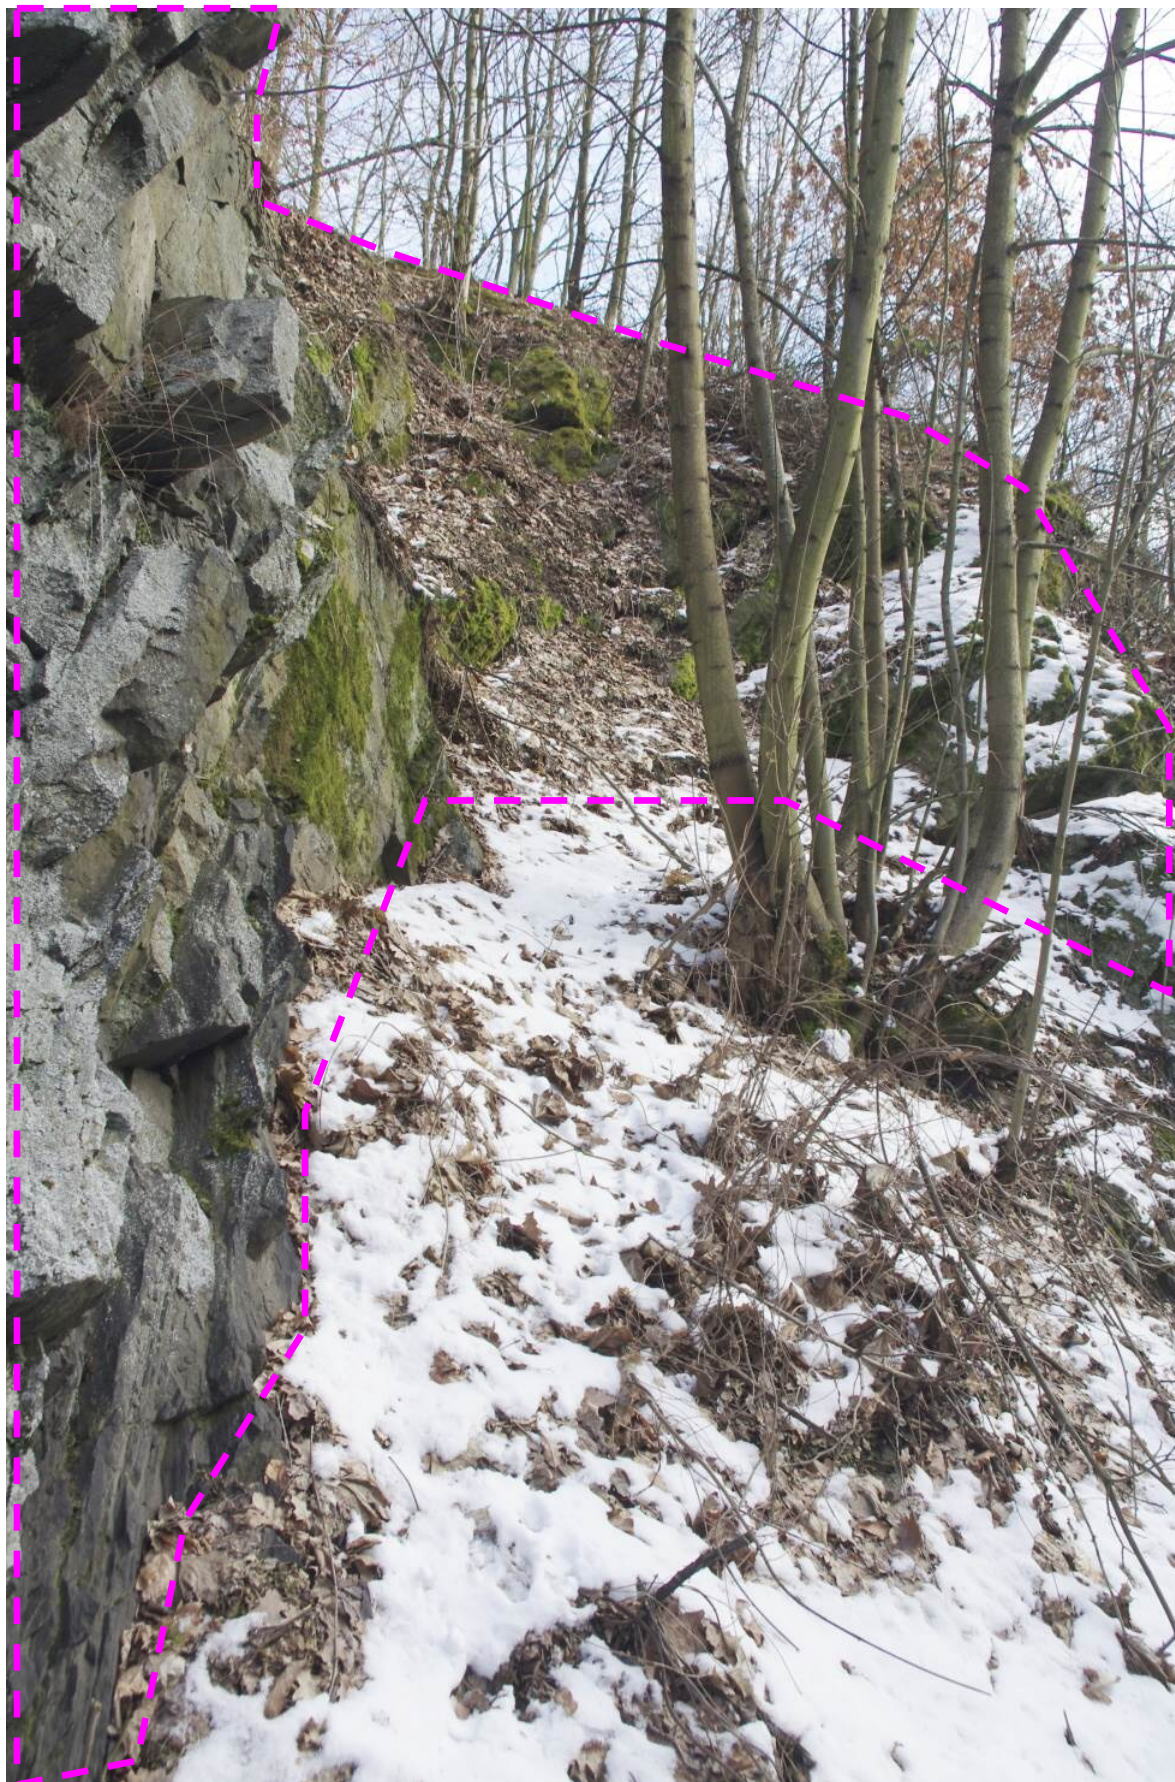
Foto – 9 Pohled do úžlabí vpravo v km 27,370. Karminová čára omezuje rozsah nutného zakrytí sítí v horní části s kotevními prvky.

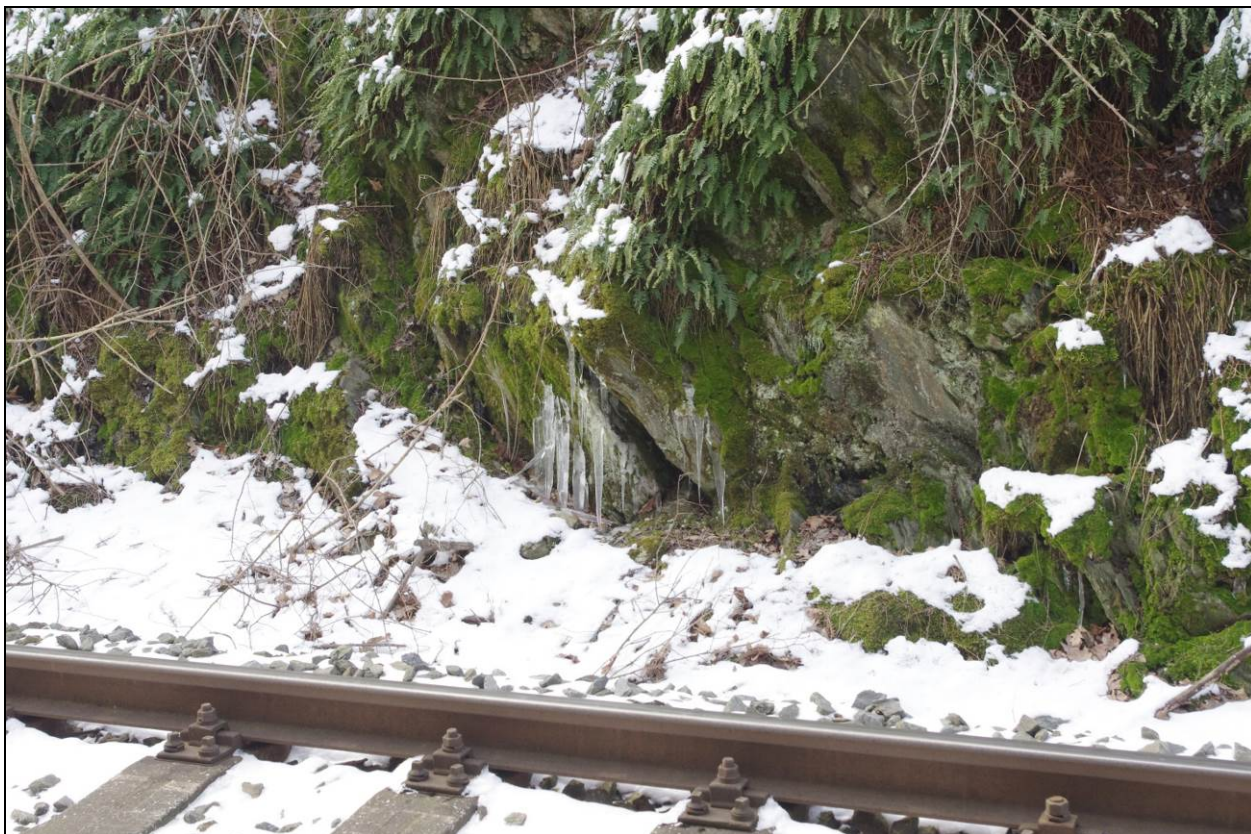
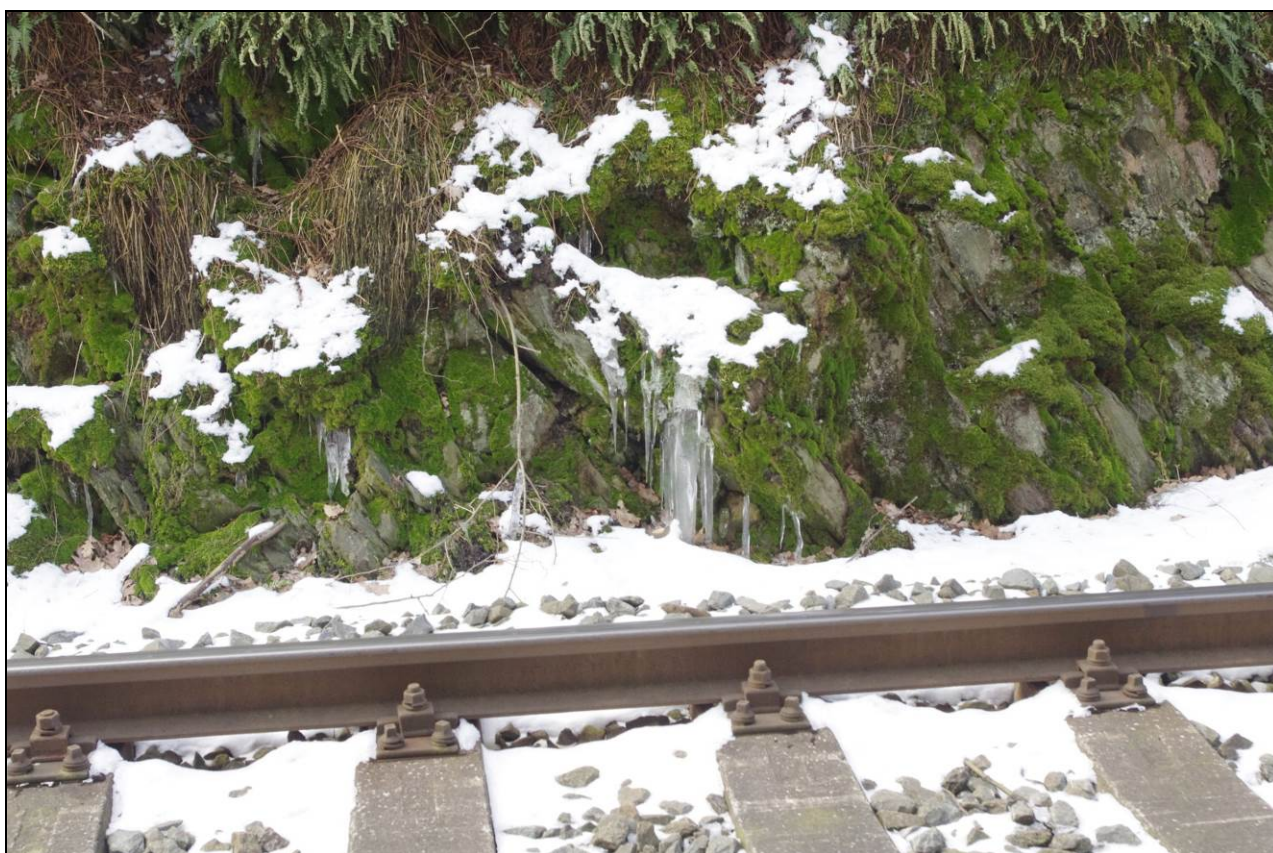
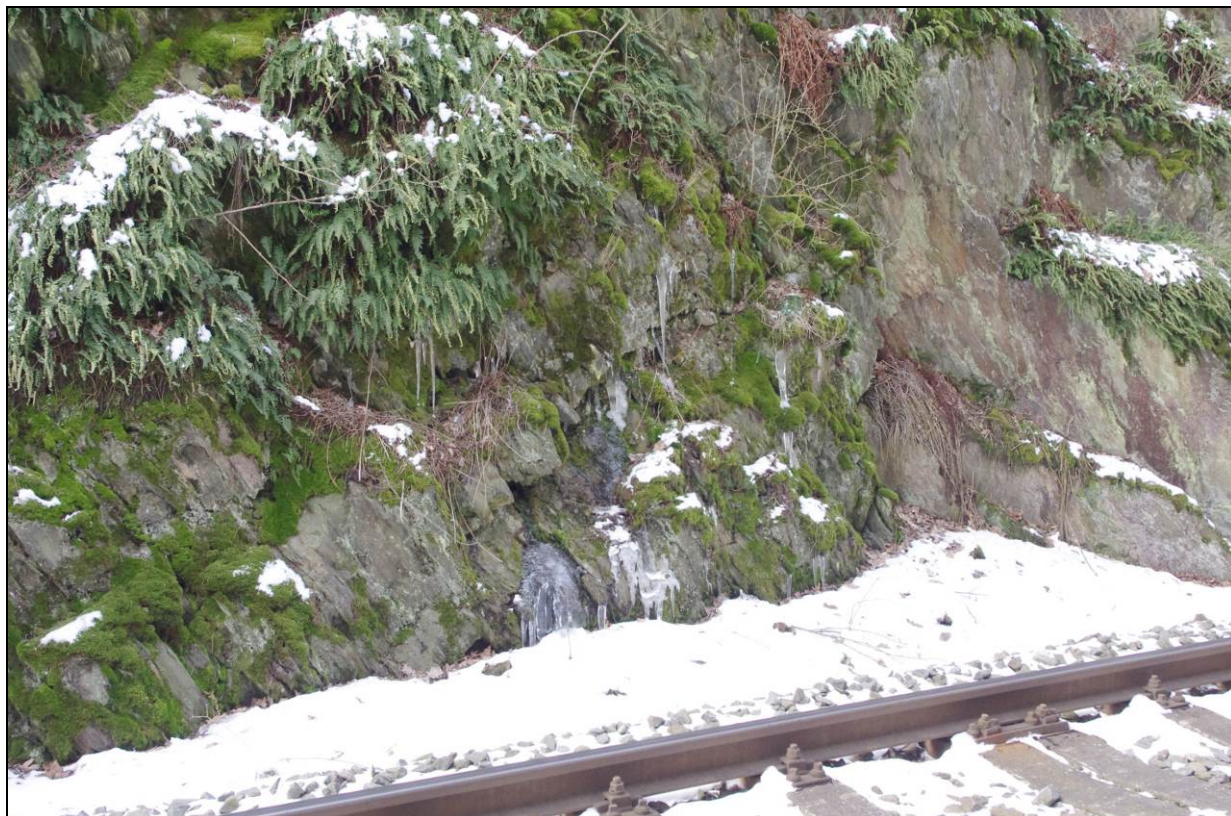
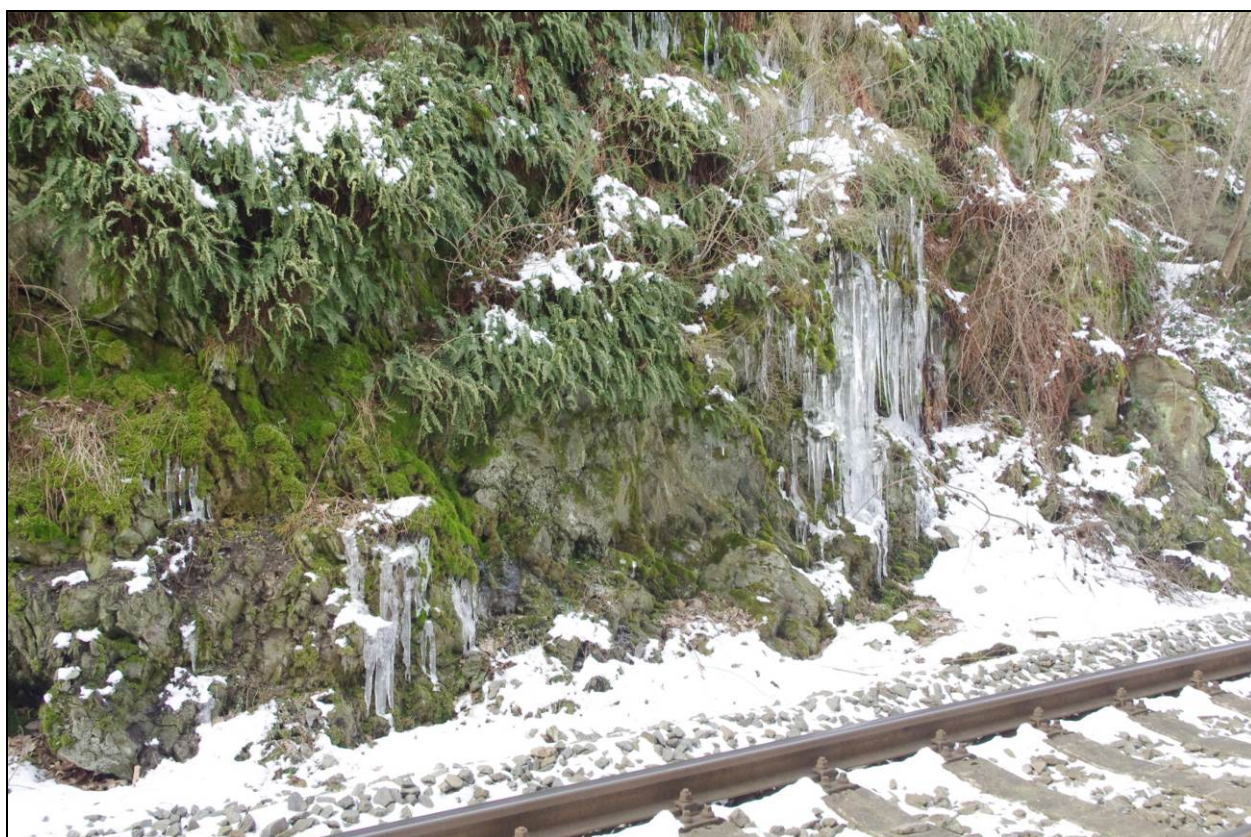
Při rekognoskaci byly registrovány přítoky vody do zářezu dle třetího systému diskontinuit. Šlo o zavlhá místa s bohatým porostem mechů, svědčící o trvalém zavlhčení. Lokálně byl viditelný i skap. V případě vyšších srážkových úhrnů lze očekávat i vydatnější přítoky do zářezu především z puklin v levé stěně zářezu. Z hlediska ohrožení povrchovými vodami lze konstatovat, že přívalové srážky mohou ohrozit provoz v zářezu, protože velké zemědělsky využívané plochy nad zářezem (louky) nejsou odděleny od zářezu náhorním příkopem.

Foto – 10 Pohled vlevo v km 27,360 – 27,400 na zmrzlou vodu vytékající z puklin ve spodní partii skalní stěny.

Foto – 11 Pohled vlevo v km 27,360 – 27,400 na zmrzlou vodu vytékající z puklin ve spodní partii skalní stěny.

Foto – 12 Pohled vlevo v km 27,360 – 27,400 na zmrzlou vodu vytékající z puklin ve spodní partii skalní stěny.

Foto – 13 Pohled vlevo v km 27,360 – 27,400 na zmrzlou vodu vytékající z puklin ve spodní partii skalní stěny. Rampouchy jsou zde na celé stěně.

Významné ve spodní části. Vytékající voda zamrzá a tvoří rampouchy ve spodní části svahu.

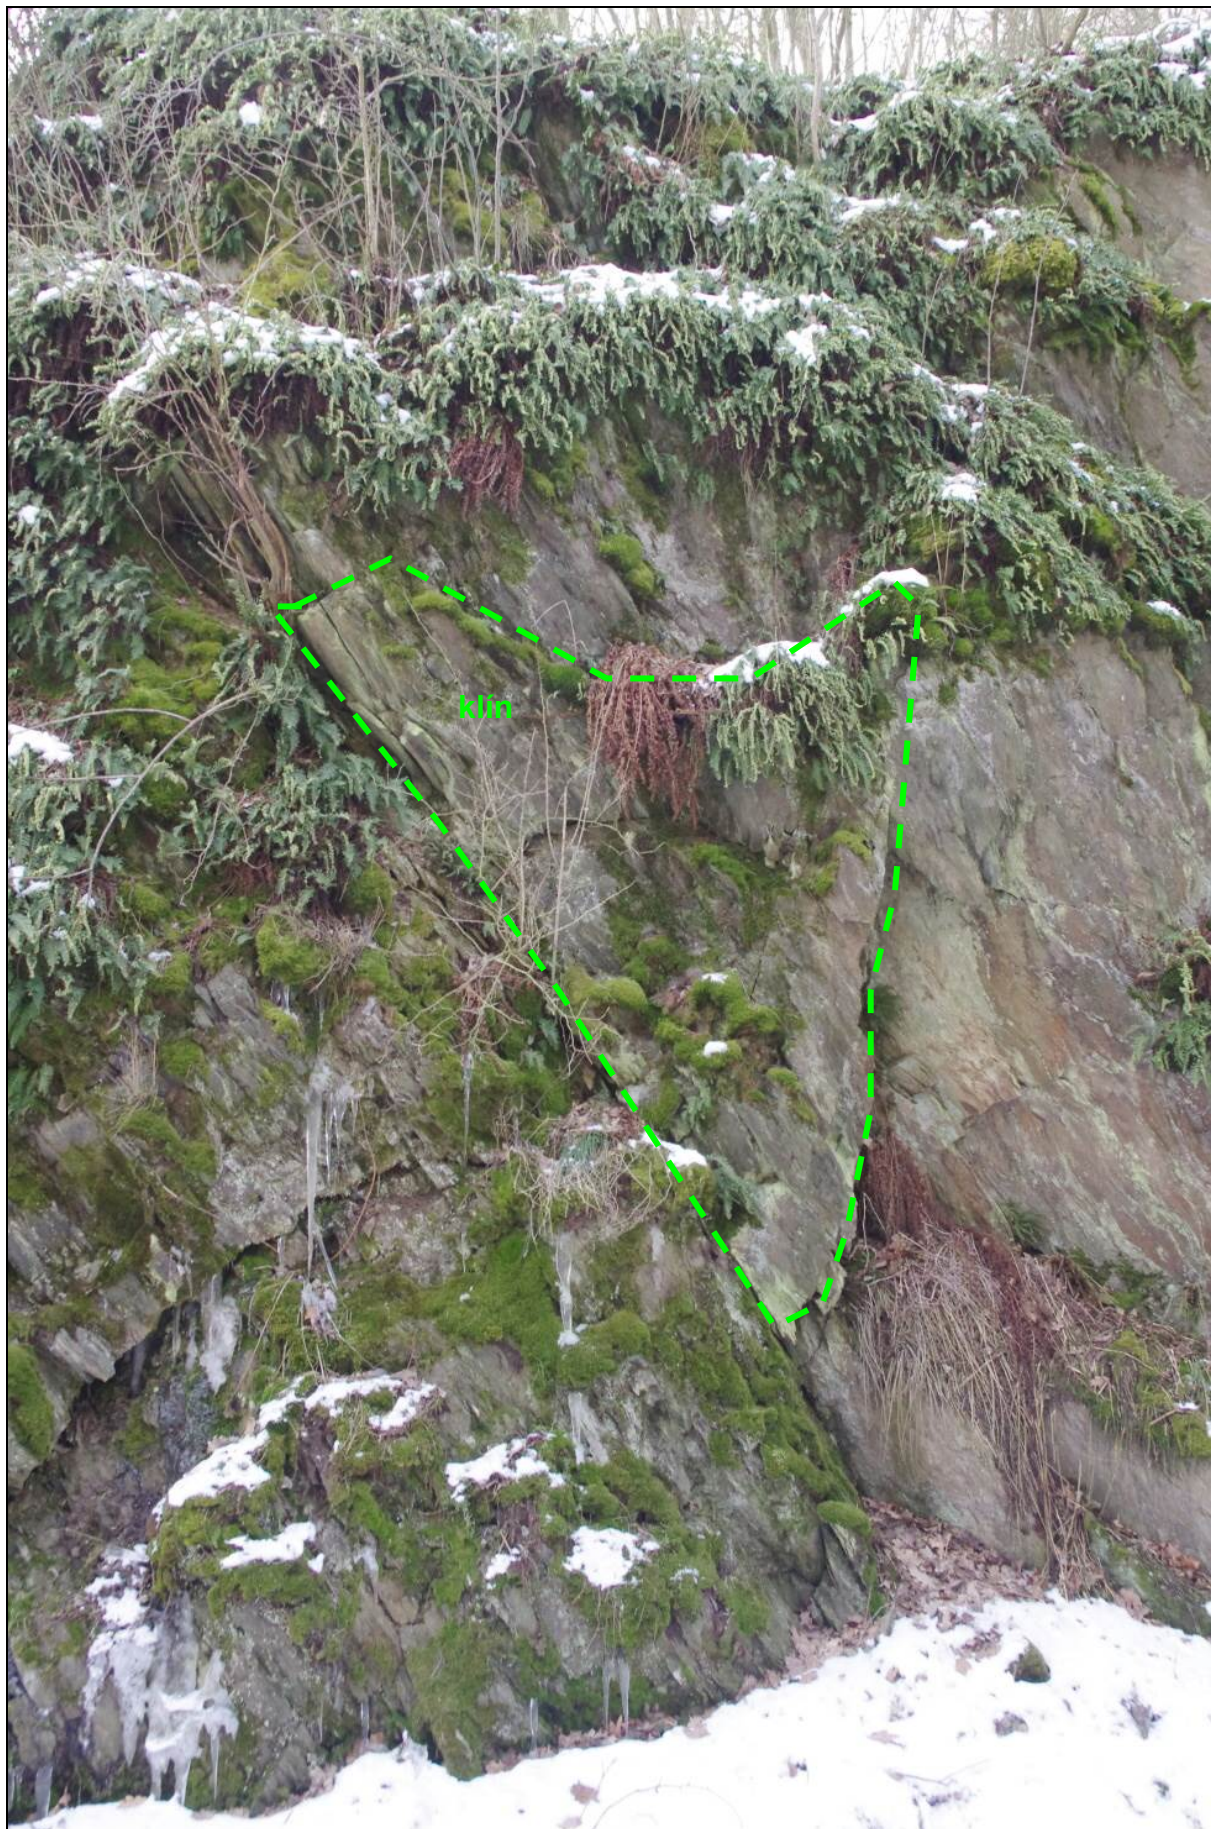
Foto – 14 Pohled vlevo v km 27,380 na vyjždějící klín horniny ze stěny.

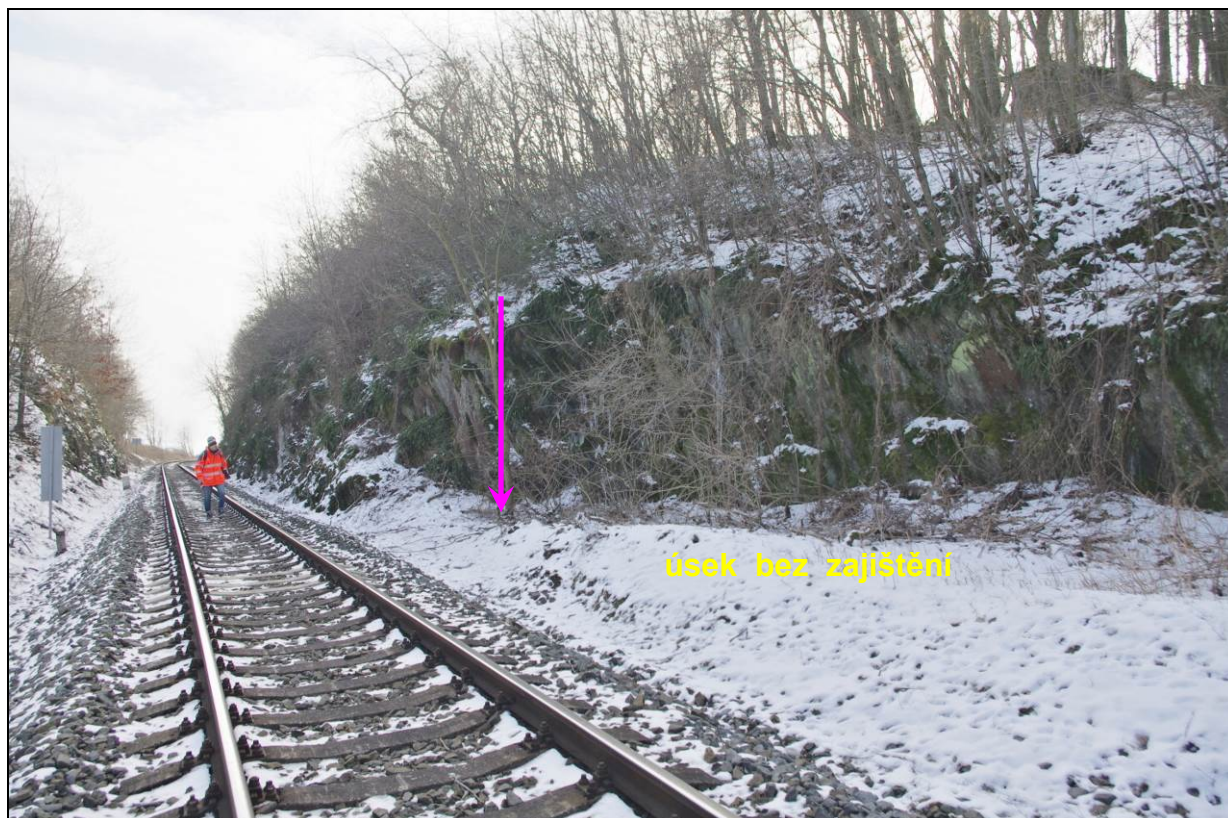
Foto – 15 Pohled do zářezu k Uničovu (proti staničení). Konec fortifikace skalního svahu vyznačuje šipka.
