Závěrečná zpráva o výsledcích průzkumu georadarem v úseku

Varnsdorf – Seifhennersdorf DB (12,567 – 12,800)

Interní číslo zprávy 2019/04/O13

Č.j.: 12558/2020-SŽ-CTD-DT

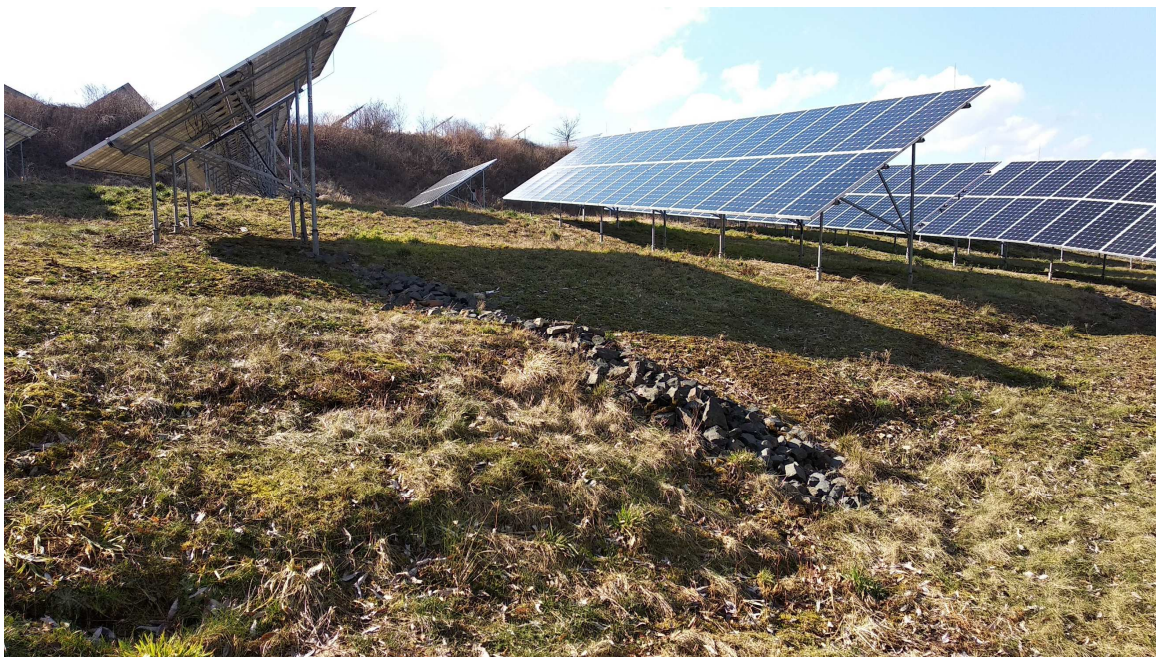
Na trati byla provedena terénní rekognoskace v úseku 12,500 – 12,800 dne 6.3.2020. V místech mezi plotem a fotovoltaickou elektrárnou byly viditelné odlučné trhliny sesuvu. Na svahu mezi fotovoltaickou elektrárnou a osou koleje byla viditelná svahová žebra, která měla způsobit lepší odvodnění zemin sesuvu. V době rekognoskace trati byly na svahu viditelné četné vývěry vody, které ukazují na výrazně zvýšenou vlhkost zemin svahu. V okolí staničení 12,610 dochází na levé straně koleje k akumulaci zeminy sesuvu.

Obr. 1: Pohled na odlučné trhliny sesuvu v dolní části a na štěrkové žebro ve střední části obrázku. V těsné blízkosti sesuvu se nachází fotovoltaická elektrárna.

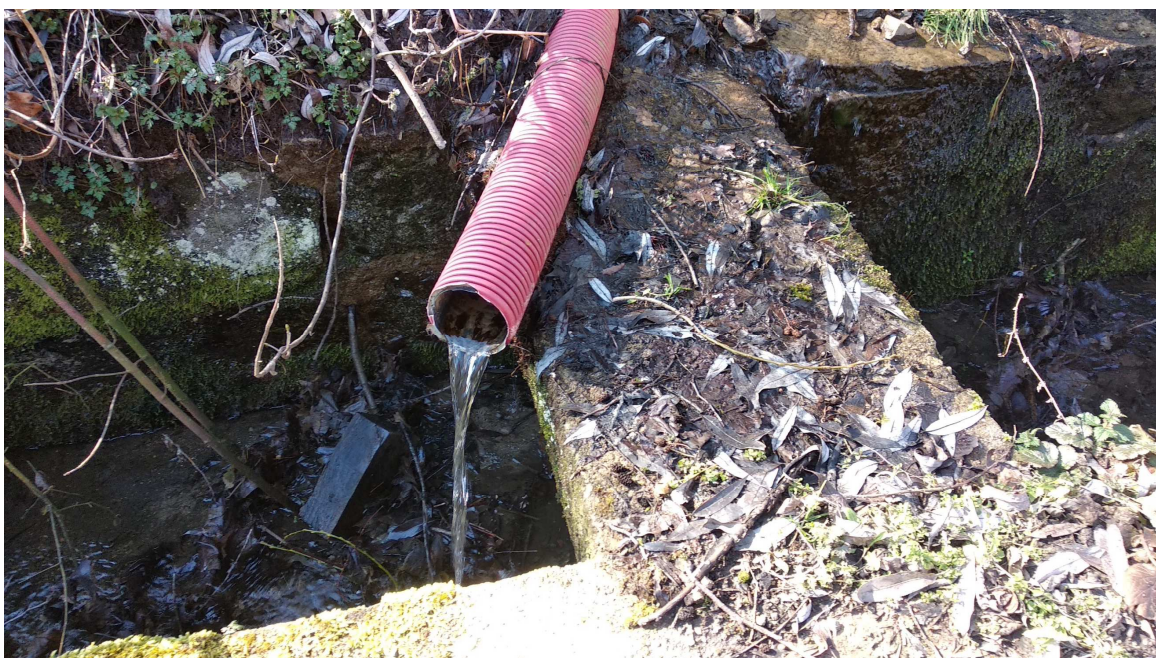
Obr. 2: Na svahu mezi fotovoltaickou elektrárnou a osou koleje dochází k intenzivním vývěrům vody. V některých případech je tato voda svedena drenážními trubkami do betonového příkopu u koleje.

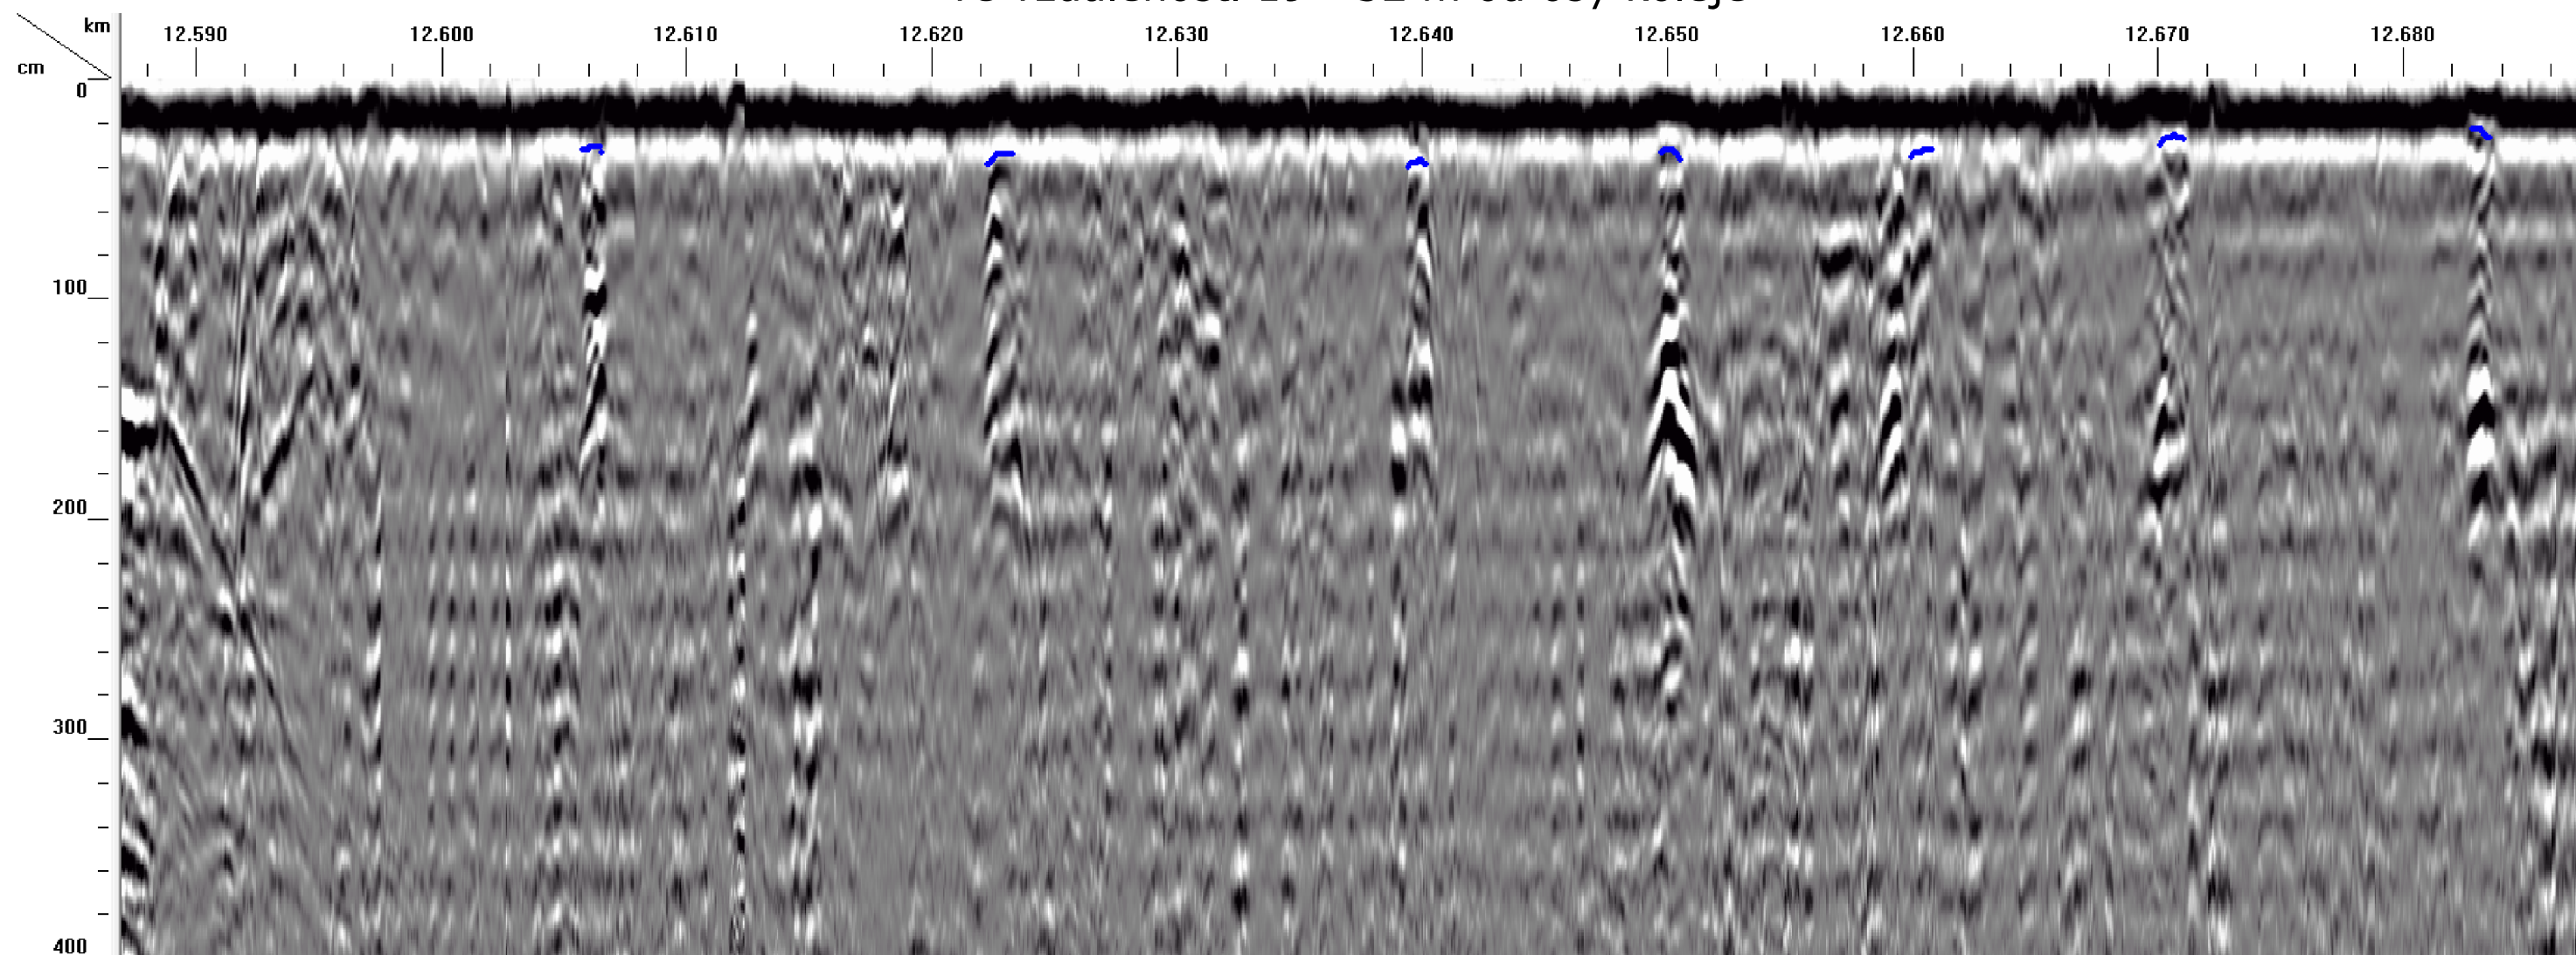
Příloha č.1

Na všech záznamech měřených na svahu jsou viditelné pouze odrazy od svahových žeber. Rozhraní ukazující na smykové plochy sesuvu, nebo další nehomogenity nejsou na těchto záznamech viditelné.

Na záznamech ze svahu zářezu nejsou viditelná rozhraní v tělese železničního spodku, která by mohla ukazovat na smykové plochy sesuvů, nebo jiné nehomogenity. Z tohoto důvodu nelze určit rozsah svahových pohybů ani lokalizovat hloubku případné smykové plochy.

Interpretovaný radarogram v úseku 12,587 - 12,682 šikmý k ose koleje na levém svahu zářezu
ve vzdálenosti 19 - 32 m od osy koleje

S ohledem na nezřetelnost rozhraní na levém svahu zářezu nelze doporučit místa na provedení sond destruktivního průzkumu.

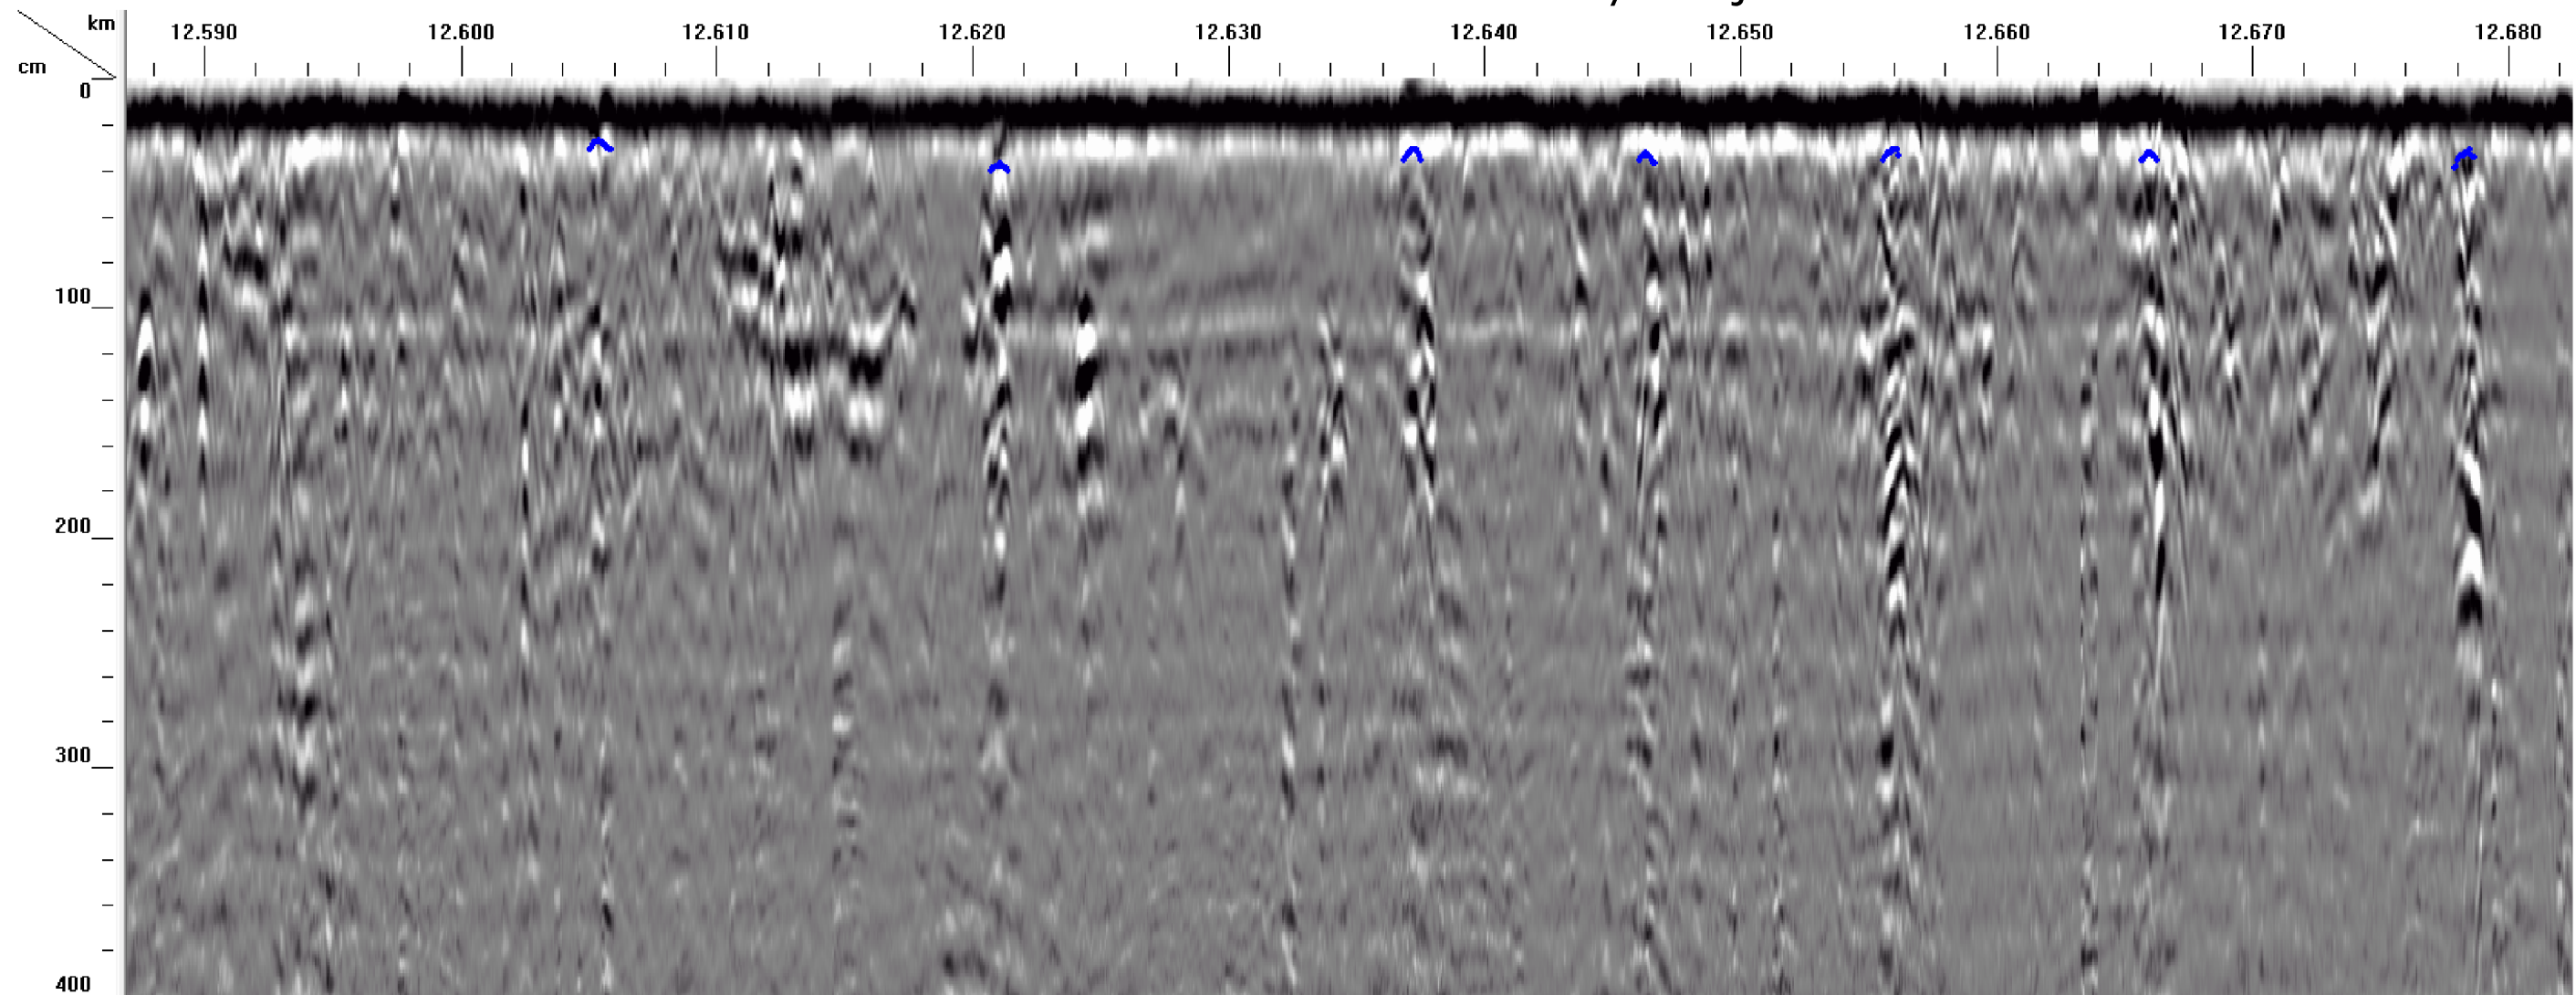
Příloha č.2

Interpretovaný radarogram v úseku 12,587 - 12,682 rovnoběžný s osou koleje na levém svahu zářezu
ve vzdálenosti 13 m od osy koleje

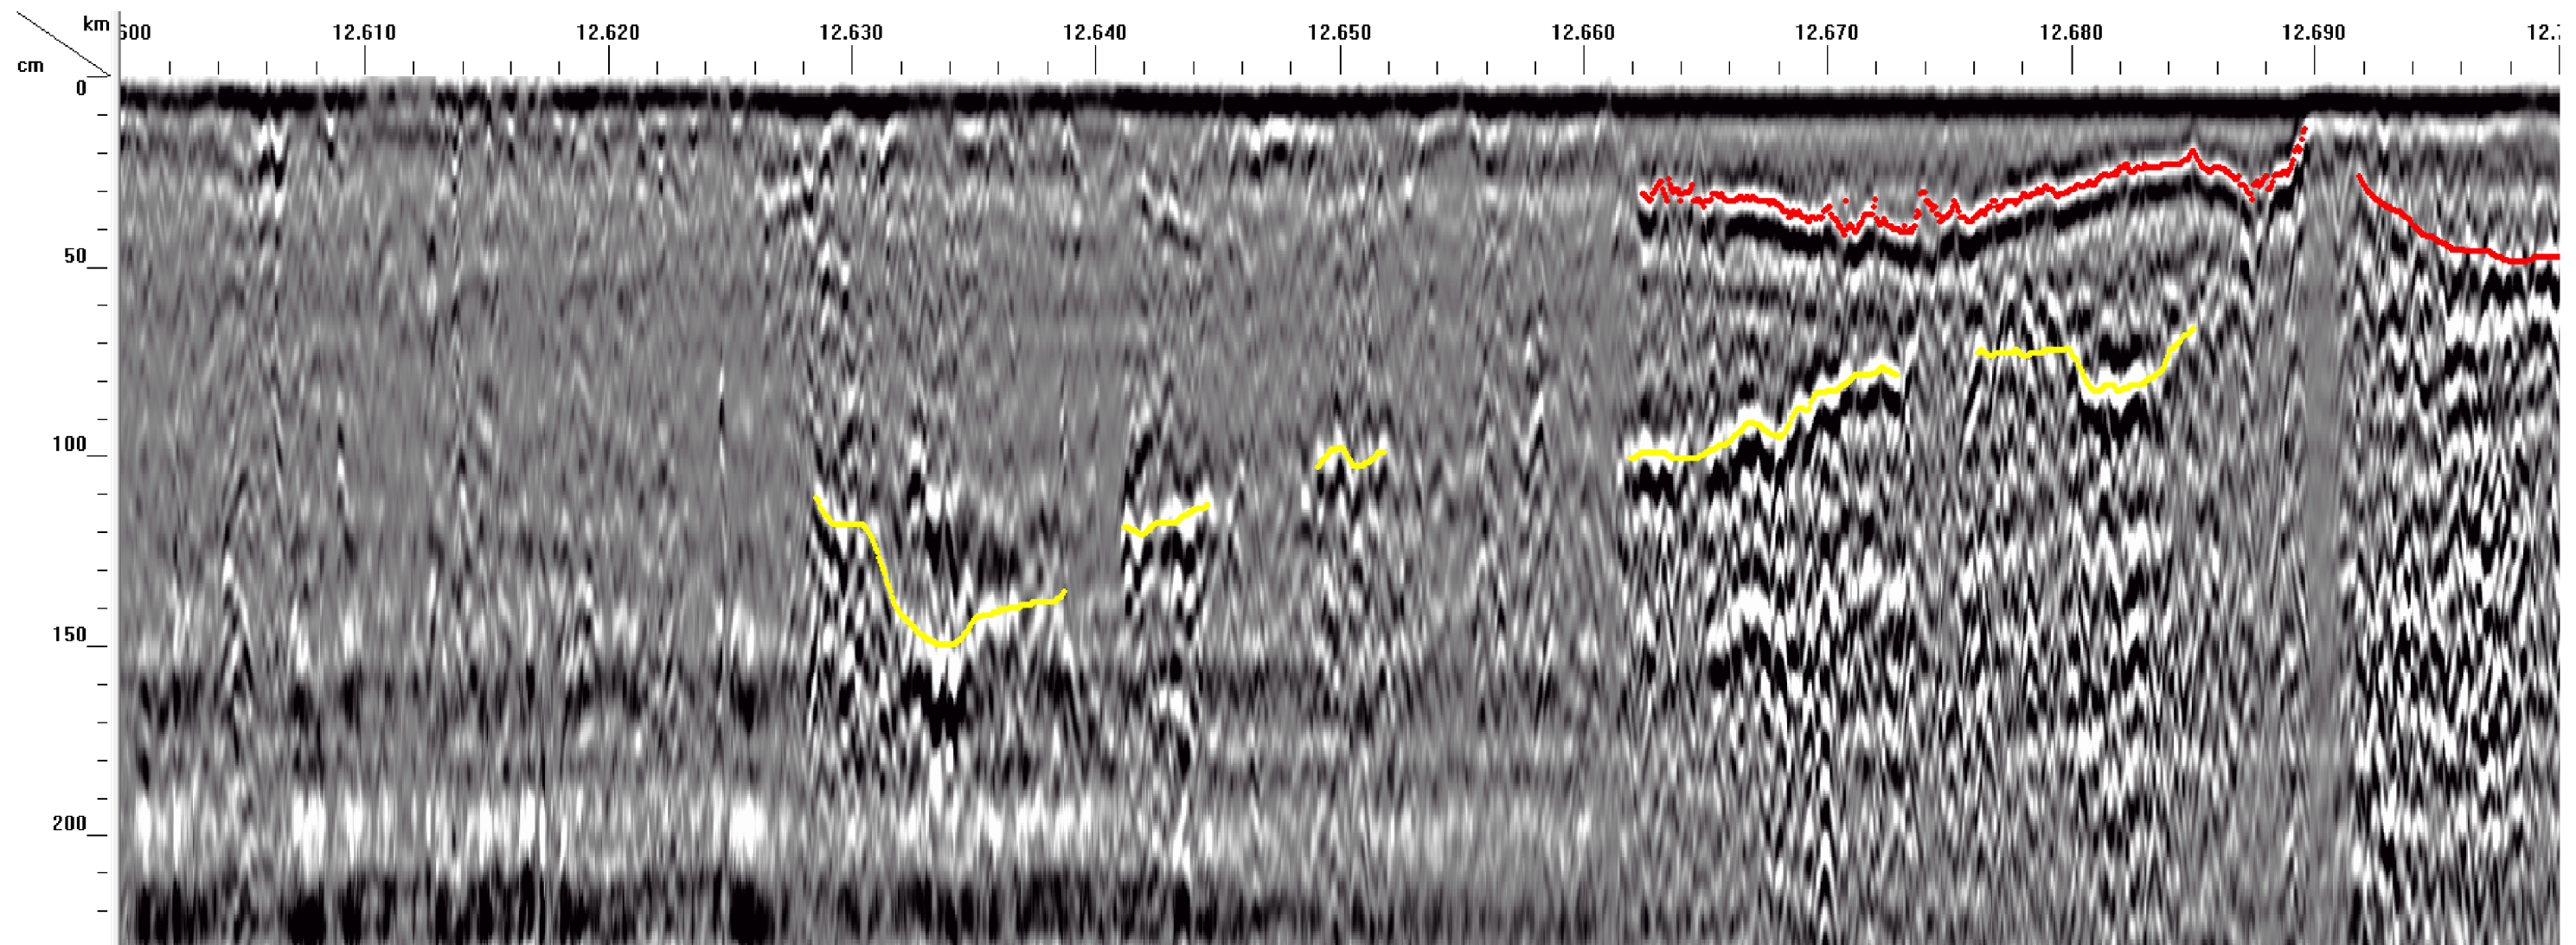
Příloha č.4

Na záznamu za hlavami pražců na levé straně ve směru stoupajícího staničení není pláň tělesa železničního spodku v úseku 12,610 – 12,662 zřetelná. Na některých místech, jako např. u staničení 12,690, nemá pláň tělesa železničního spodku dostatečnou tloušťku. V úseku 12,786 – 12,798 dochází u blíže nespecifikovaného rozhraní k výraznému zvýšení jeho hloubky. Průběh pláně tělesa železničního spodku je nad tímto místem málo zvlněný a není tak zřejmé, jestli se na tomto místě vyskytuje porucha v tělese železničního spodku, nebo jestli se jedná o nehomogenitu v tělese železničního spodku, která mohla vzniknout již při výstavbě, nebo sanaci úseku.

Interpretovaný radarogram v úseku 12,600 - 12,700 za hlavami pražců na levé straně ve směru stoupajícího staničení

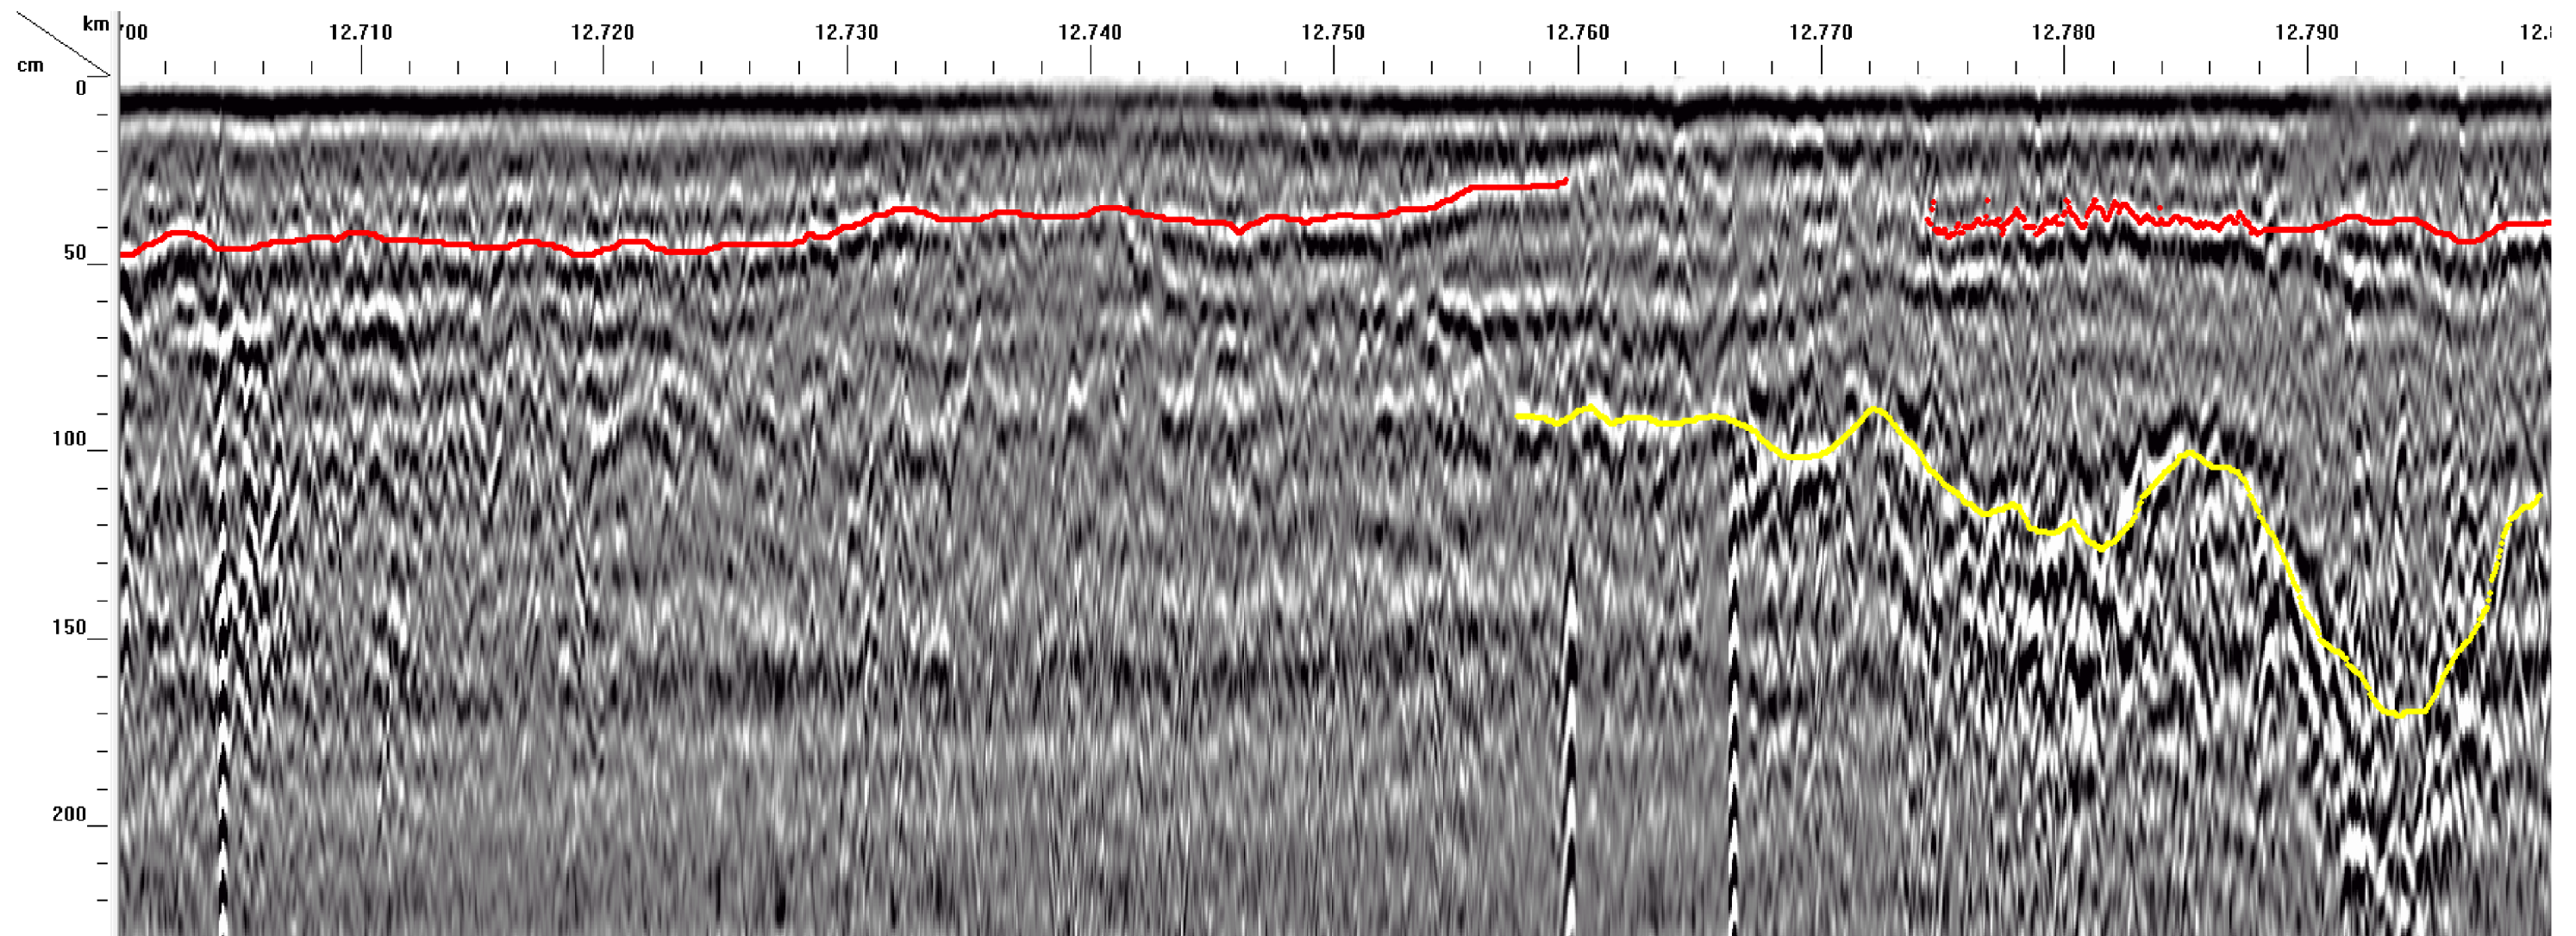
Příloha č.5

Na záznamech za hlavami pražců jsou viditelná dvě nehomogenní místa, která pravděpodobně nesouvisí se svahovými pohyby na levém svahu zářezu. První místo je viditelné v úseku 12,786 – 12,798 za hlavami pražců na levé straně ve směru stoupajícího staničení, kde dochází u blíže nespecifikovaného rozhraní k výraznému zvýšení jeho hloubky. Druhé místo je viditelné v úseku 12,674 – 12,696 za hlavami pražců na pravé straně ve směru stoupajícího staničení, kde dochází k výraznému zvýšení hloubky pláně tělesa železničního spodku.

Interpretovaný radarogram v úseku 12,700 - 12,800 za hlavami pražců na levé straně ve směru stoupajícího staničení

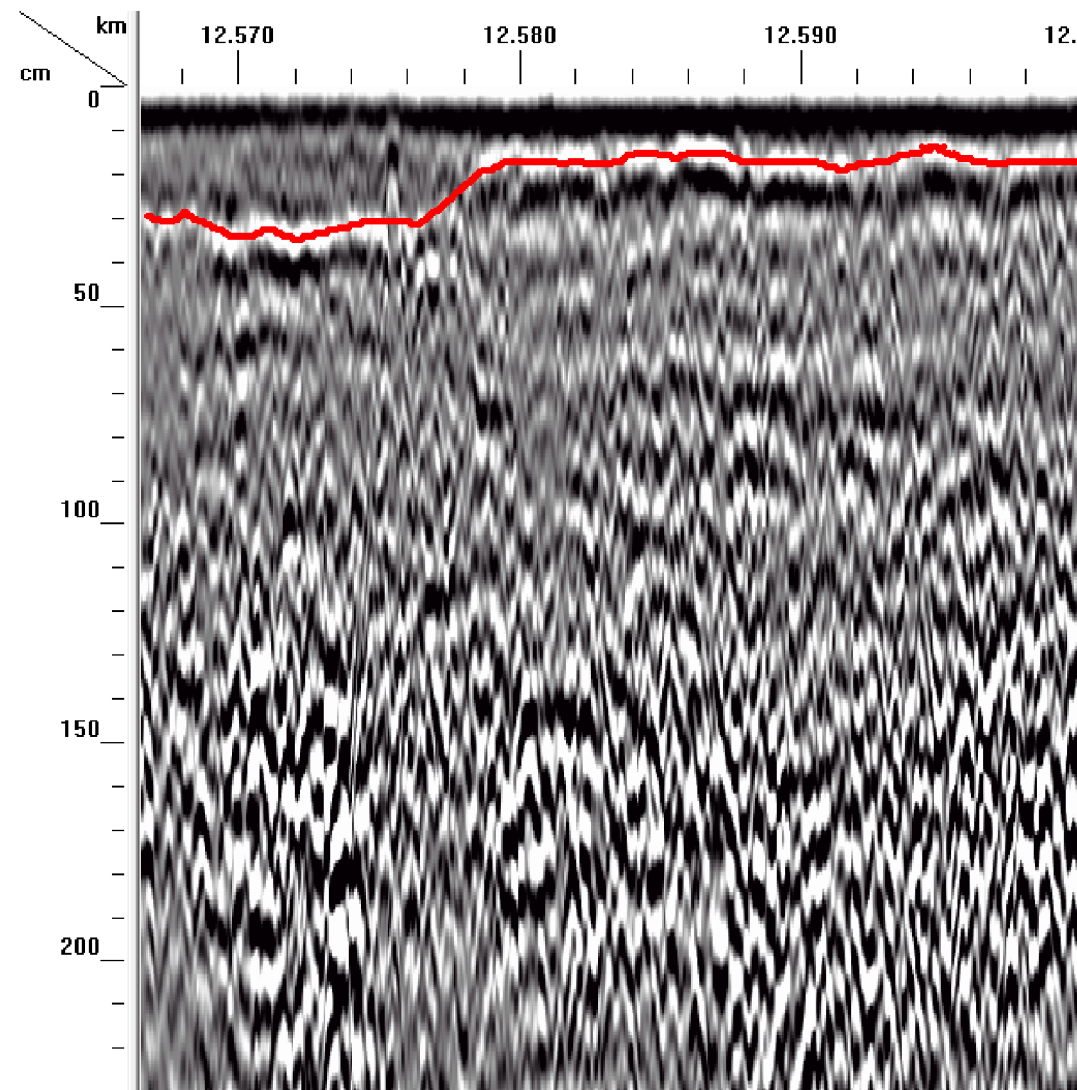
Příloha č.6

Na záznamu za hlavami pražců na pravé straně ve směru stoupajícího staničení je viditelná pouze pláň tělesa železničního spodku. V úseku 12,567 – 12,640 je průběh pláně tělesa železničního spodku viditelný velmi mělko pod povrchem. Patrně se v tomto případě jedná spíše o rozhraní mezi čistým a znečištěným kolejovým ložem. Dále od staničení 12,640 je pláň tělesa železničního spodku viditelná v hloubce okolo 50 cm od úložné plochy pražce. V úseku 12,674 – 12,696 však dochází k výraznému zvýšení hloubky pláně tělesa železničního spodku, které může ukazovat na poruchu v těchto místech.

Interpretovaný radarogram v úseku 12,567 - 12,600 za hlavami pražců na pravé straně ve směru stoupajícího staničení

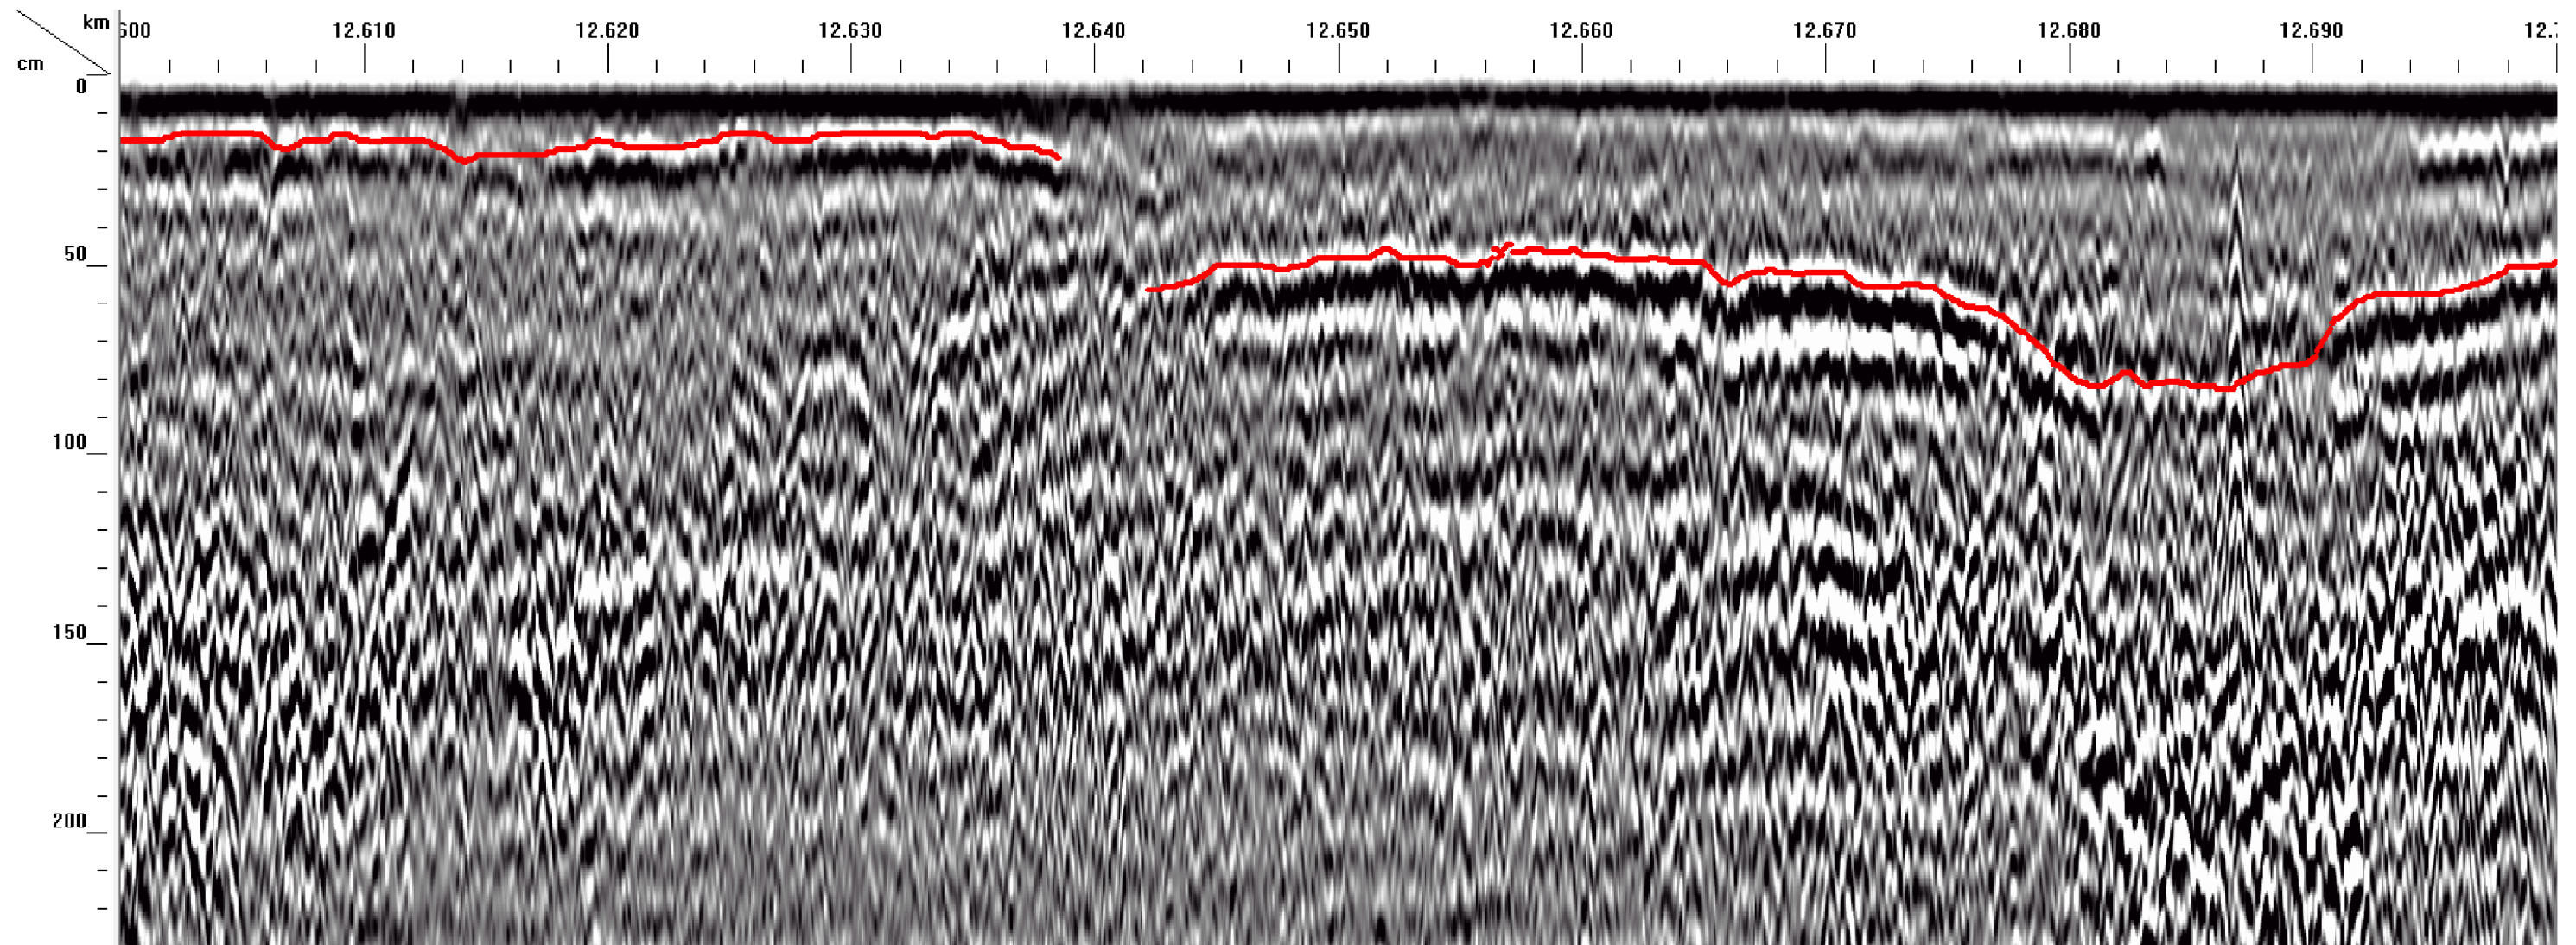
Příloha č.7

Interpretovaný radarogram v úseku 12,600 - 12,700 za hlavami pražců na pravé straně ve směru stoupajícího staničení
