Závěrečná zpráva o výsledcích průzkumu georadarem v úseku

Česká Kamenice – Mlýny (25,800 – 26,050)

Interní číslo zprávy **2019/03/O13**

Datum: 1.4.2020

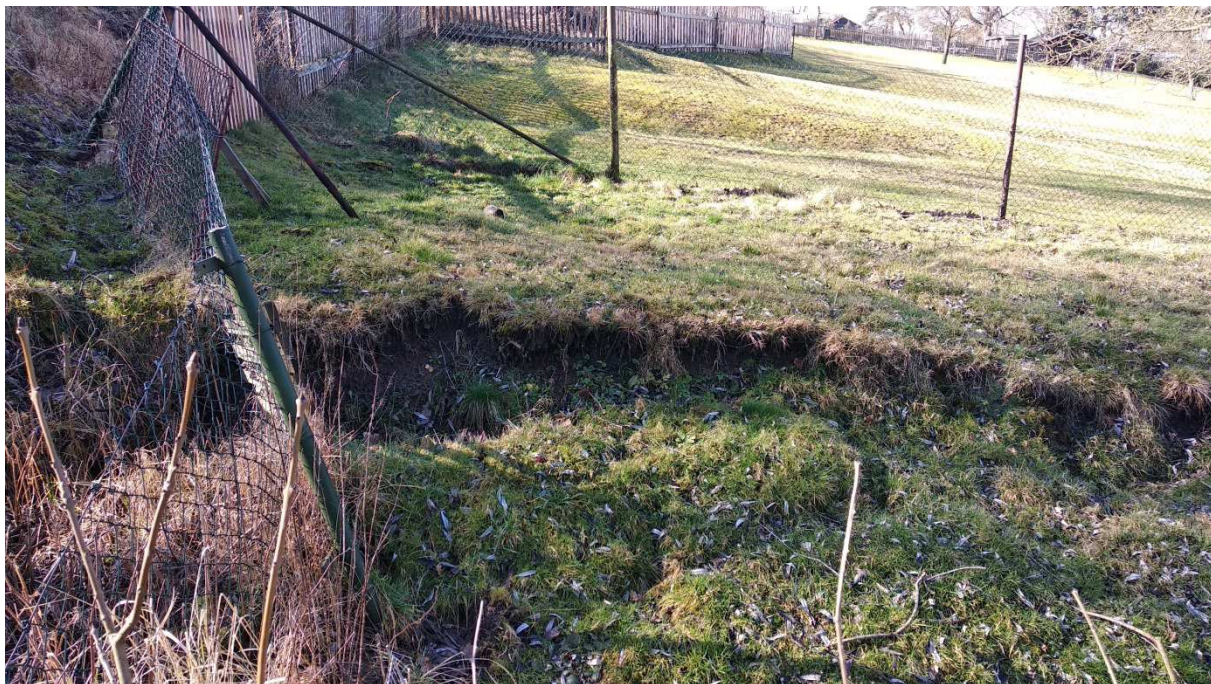
Při terénní rekognoscaci území byl zaznamenán výtok vody ve spáře pod propustkem ve staničení 25,908. Propustek v současné době již neplní odvodňovací funkci, protože došlo k odklonění vody odvodňovacími zídkami a trativodními trubkami u jižní paty tělesa náspu. Voda ze spáry dále stéká od propustku do trhlin v sesuvné oblasti, ve kterých tak vzniká hydrostatický tlak. V zeminách vzrůstá tlak v pórech, a tím klesá jejich smyková pevnost. V důsledku těchto faktorů může dojít k opětovnému porušení stability svahu. Přesnou lokalizaci přítoku vody pod propustek se bohužel georadarovými záznamy nepodařilo určit, protože na většině úseků mají zeminy v tělese náspu zvýšenou vlhkost. Velmi důležité je však zabránění, nebo výrazné omezení infiltrace vody do tělesa náspu a do sesuvného území.

Obr. 1: Pohled na odlučnou stěnu sesuvu u propustku ve staničení 25,908

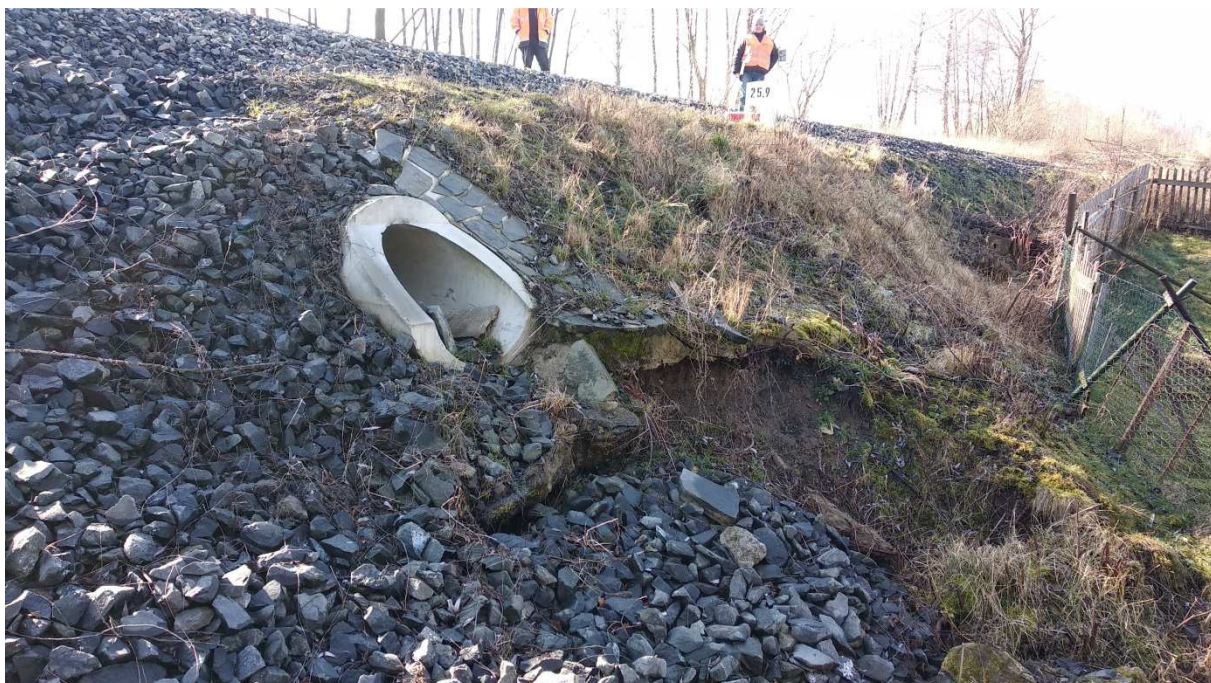
Nejvýraznější porucha je viditelná v úseku **25,908 – 25,924**. V tomto úseku se nachází i viditelný sesuv na svahu pod tratí. Částečně porušeny jsou i vrstvy v tělese náspu.

Obr. 2: Propustek ve staničení 25,908 a odlučná stěna sesuvu

Geotechnický průzkum doporučujeme zaměřit především na místo výrazné poruchy v úseku **25,908 – 25,924** a na svahy sesuvného území a jeho okolí.

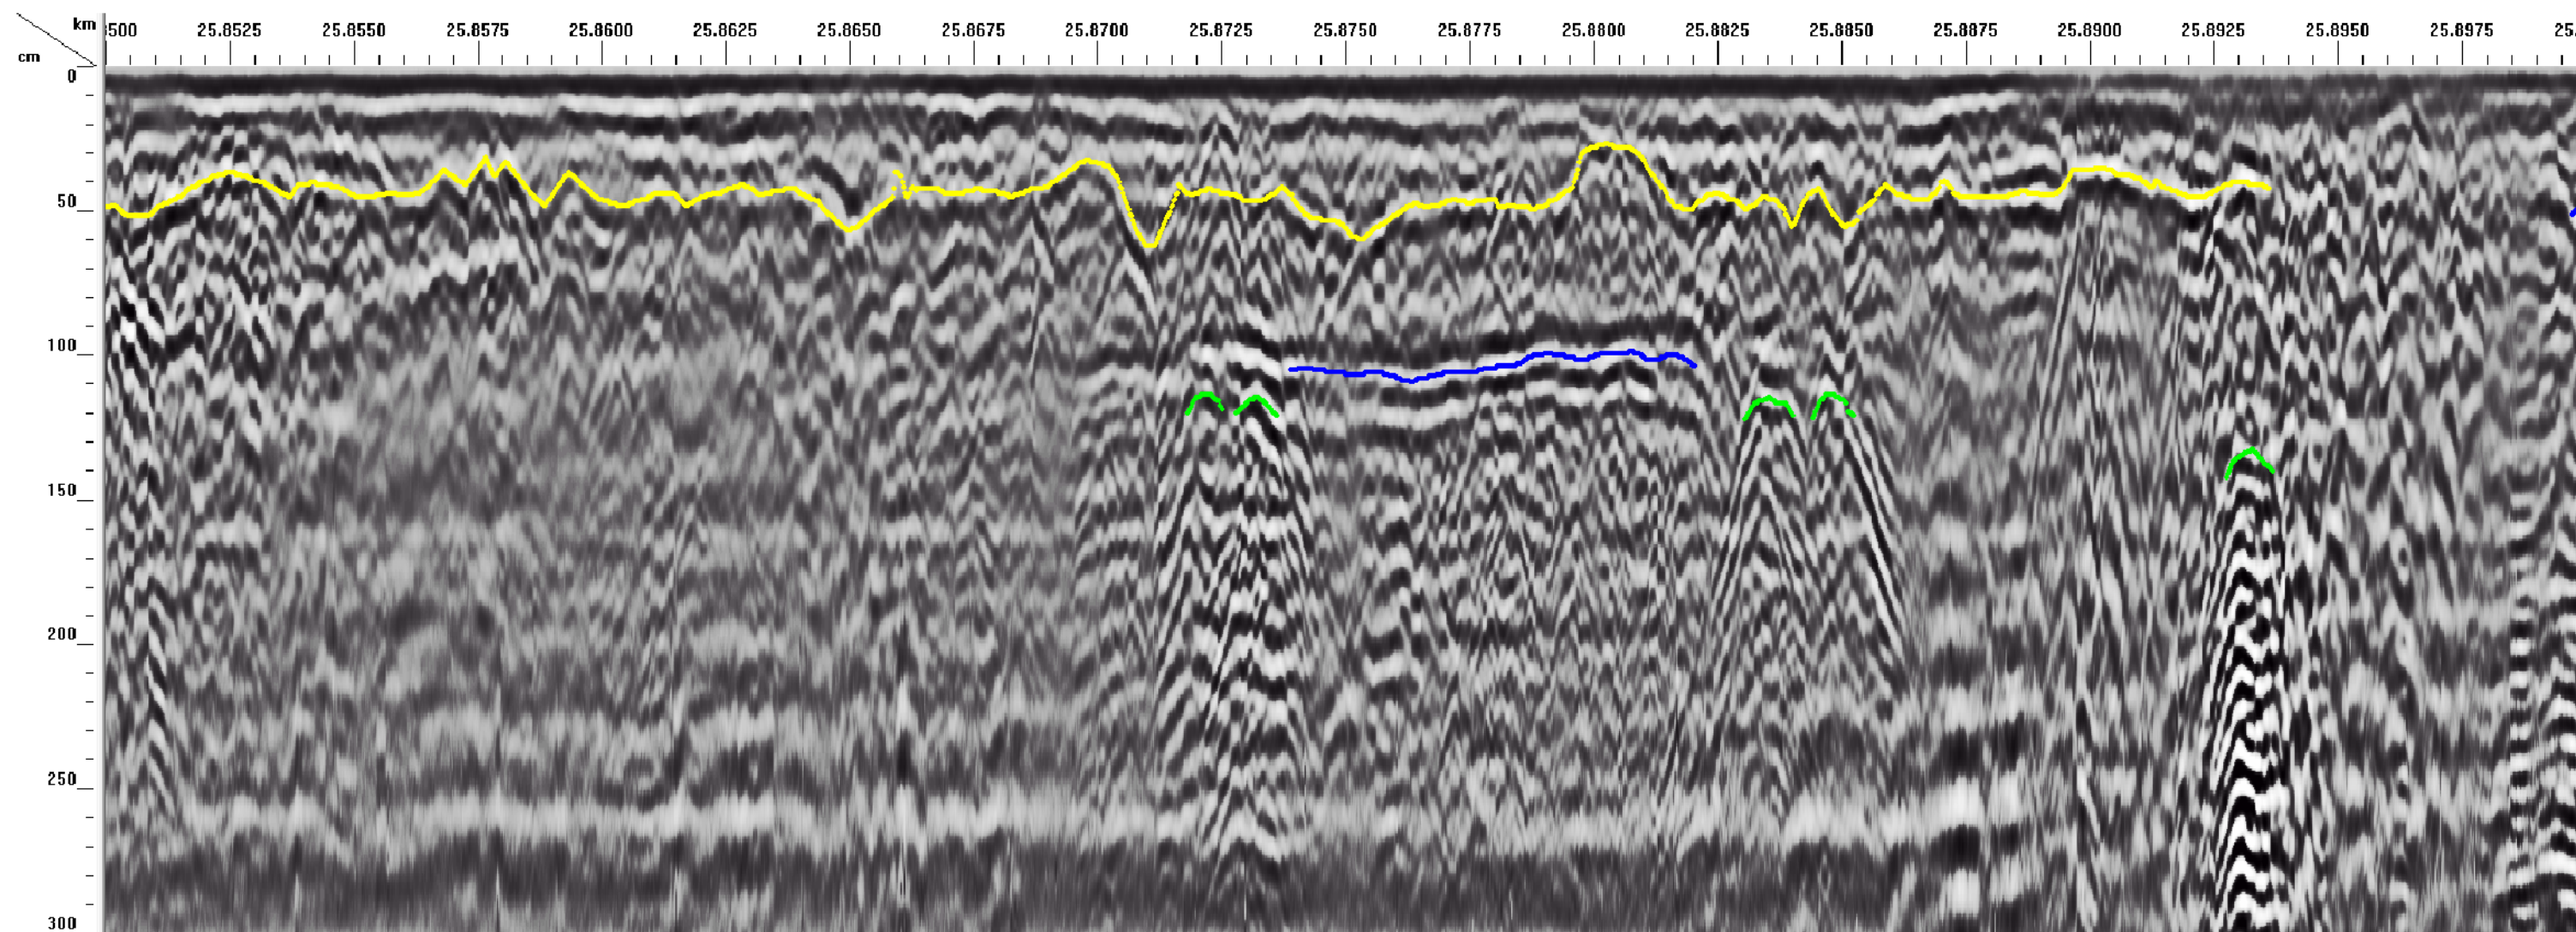
Příloha č.1

- V úseku **25,872 – 25,886** jsou viditelné odrazy, které ukazují na přítomnost trativodních trubek, nebo železobetonových objektů v tělese železničního spodku.
- Ve staničení **25,893** jsou viditelné výrazné odrazy v hloubce okolo 1,3 m. V tomto případě se může jednat o starý zasypaný propustek.
- V úseku **26,004 – 26,014** jsou v hloubce 0,6 – 1 m viditelné odrazy od mostu 3492.

Interpretovaný radarogram v úseku 25,850 - 25,900 na stezce na levé straně ve směru stoupajícího staničení

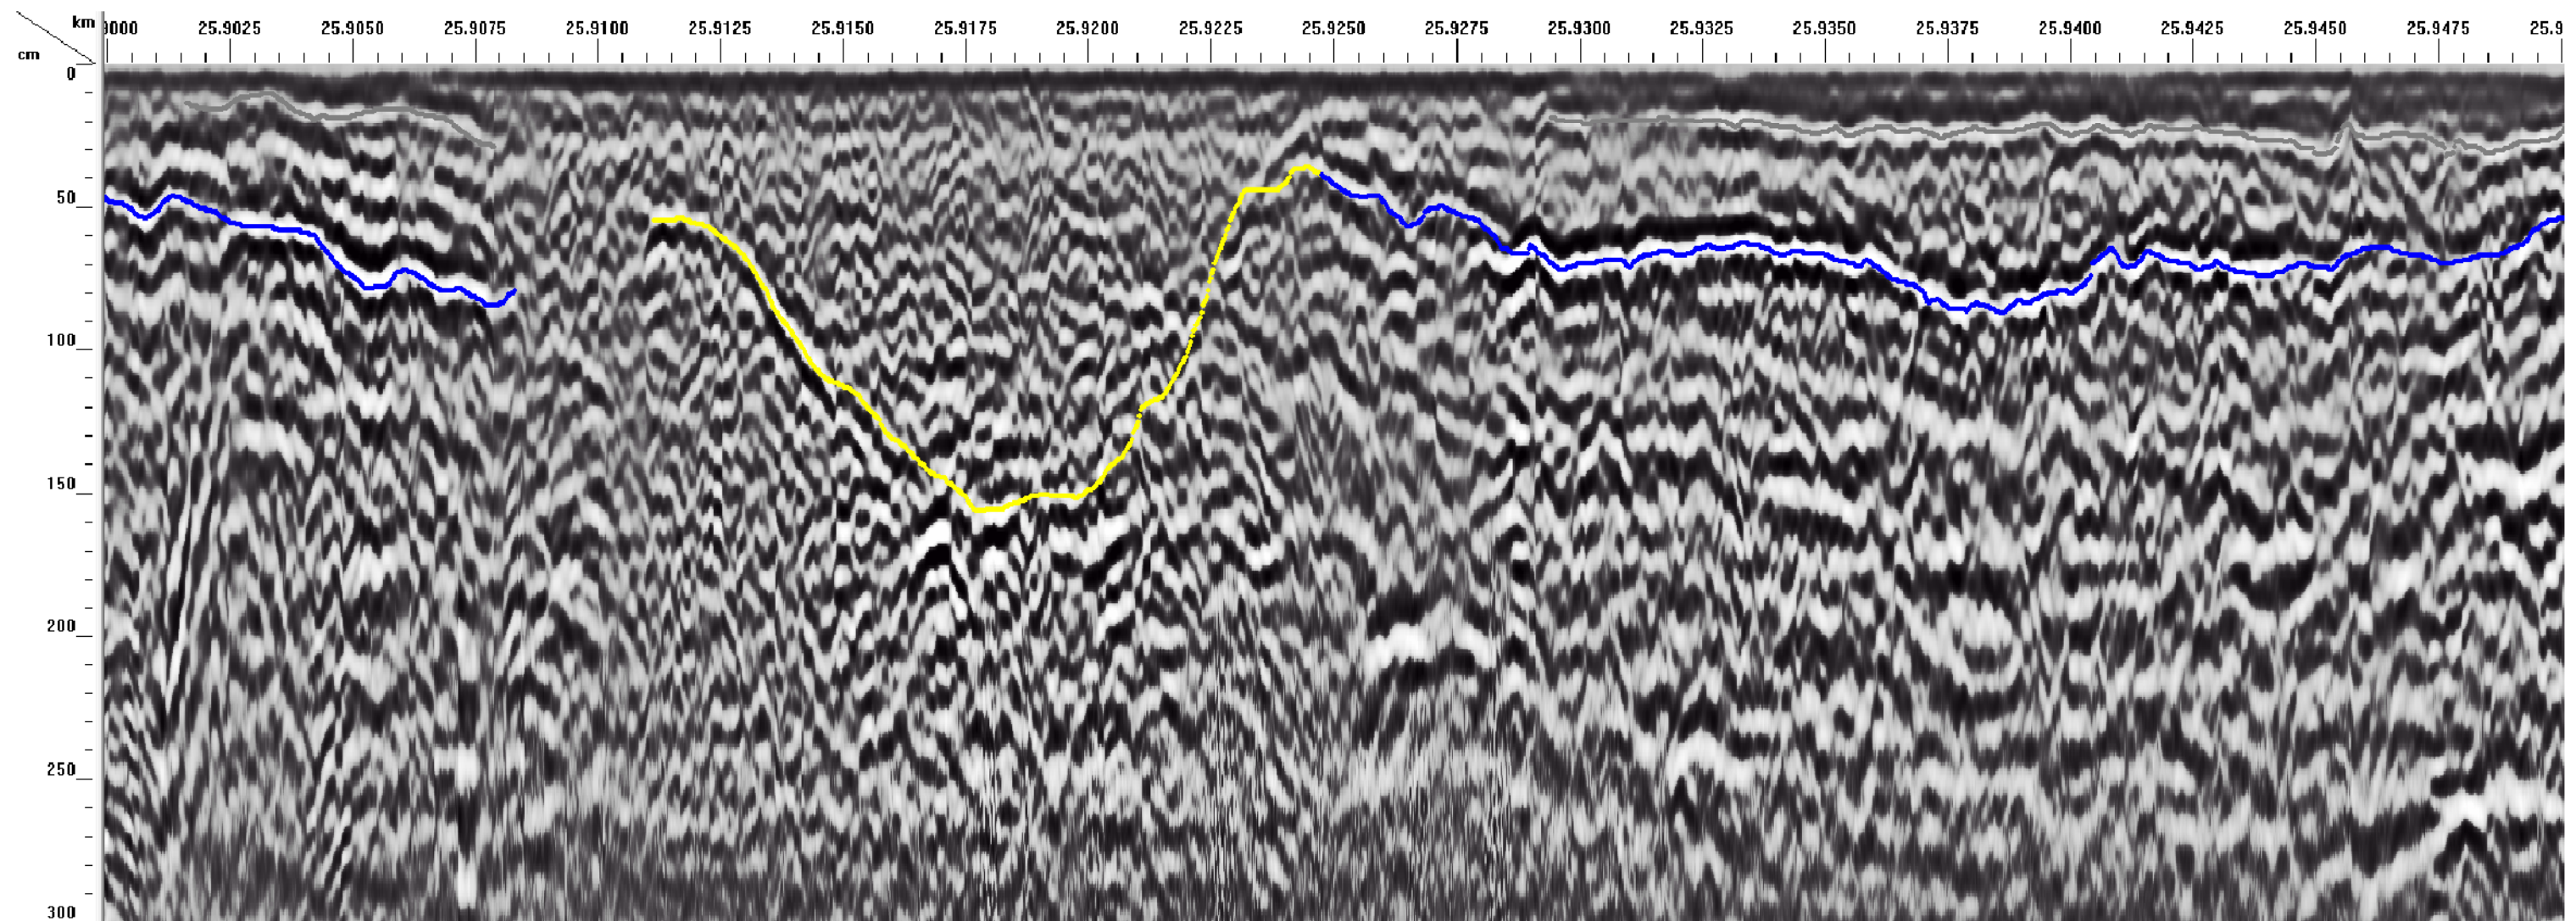
Příloha č.2

- **Problémové místo (25,908 – 25,924):** Záznam na stezce na levé straně ve směru stoupajícího staničení ukazuje výrazně prohnutý průběh vrstevního rozhraní označeného žlutou barvou do hloubky až 1,5 m. Nejvýraznější sedání je viditelné ve staničení 25,918. Na záznamu za hlavami pražců na levé straně ve směru stoupajícího staničení je v úseku 25,907 – 25,913 patrné snížení viditelnosti rozhraní a slabé zvlnění vrstev. Na záznamu za hlavami pražců na pravé straně ve směru stoupajícího staničení je v úseku 25,907 – 25,919 patrné snížení viditelnosti rozhraní a slabé zvlnění vrstev. V tomto úseku docházelo k malému sedání vrstev tělesa železničního spodku. Na záznamu ze stezky na pravé straně ve směru stoupajícího staničení není zvlnění vrstev patrné. **Celkově je porucha výrazná na záznamu ze stezky na levé straně ve směru stoupajícího staničení a dále jsou její projevy částečně patrné i na levé a pravé straně za hlavami pražců ve směru stoupajícího staničení.**

V tomto úseku je na obou záznamech za hlavami pražců viditelné kolejové lože a dále vrstva v tělese železničního spodku. Na modře označeném rozhraní mezi vrstvou v tělese železničního spodku a zemním tělesem jsou viditelné výrazné odrazy, které jsou pravděpodobně způsobeny zvýšenou vlhkostí zemin zemního tělesa. Na obou záznamech ze stezky jsou viditelné výrazné odrazy v hloubce mezi 0,4 až 0,8 m označené modrou barvou. V tomto úseku se pod kolejovým ložem nachází vrstva o tloušťce mezi 0,4 až 0,8 m. Tato vrstva je viditelná na všech podélných měřeních za hlavami pražců a na stezce.

V hlubších partiích zemního tělesa náspu jsou viditelné odrazy označené hnědou barvou. Toto rozhraní je viditelné na stezce na pravé straně ve směru stoupajícího staničení od staničení 25,920. Rozhraní od tohoto staničení výrazněji klesá až po staničení 25,965. Příčinou viditelnosti tohoto rozhraní může být různorodost zemin v zemním tělese náspu.

Interpretovaný radarogram v úseku 25,900 - 25,950 na stezce na levé straně ve směru stoupajícího staničení

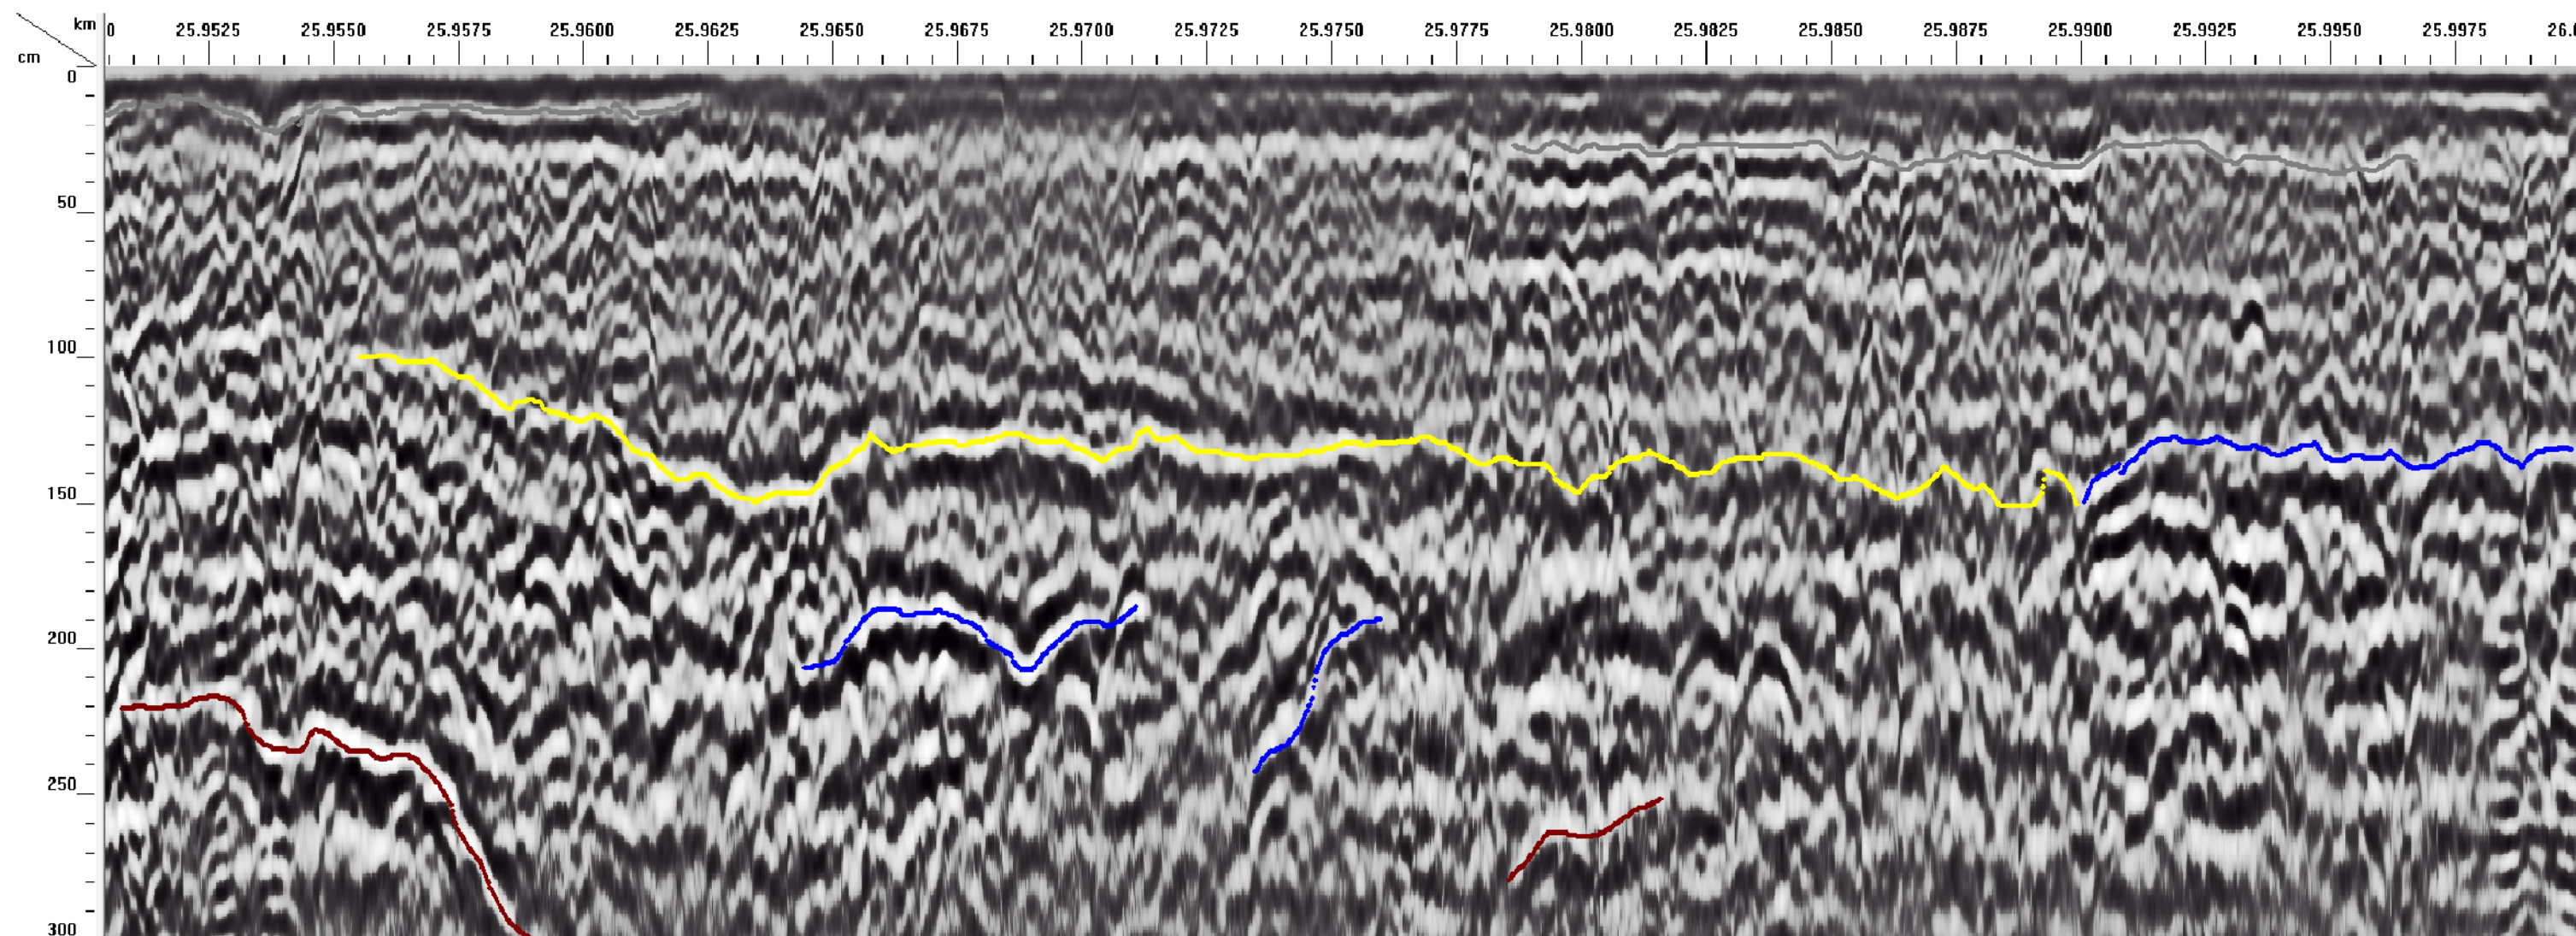
Příloha č.3

V tomto úseku je na obou záznamech za hlavami pražců viditelné kolejové lože a dále vrstva v tělese železničního spodku. Na modře označeném rozhraní mezi vrstvou v tělese železničního spodku a zemním tělesem jsou viditelné výrazné odrazy, které jsou pravděpodobně způsobeny zvýšenou vlhkostí zemin zemního tělesa. Na obou záznamech ze stezky jsou viditelné výrazné odrazy v hloubce mezi 1,3 až 2 m označené modrou barvou.

V hlubších partiích zemního tělesa náspu jsou viditelné odrazy označené hnědou barvou. Toto rozhraní je viditelné na obou stezkách až po staničení 25,990. Rozhraní je výrazněji zvlněné a na základě měření s anténou 270 MHz dochází ve staničení 25,965 k nejvyšší hloubce okolo 3,7 m.

Interpretovaný radarogram v úseku 25,950 - 26,000 na stezce na levé straně ve směru stoupajícího staničení

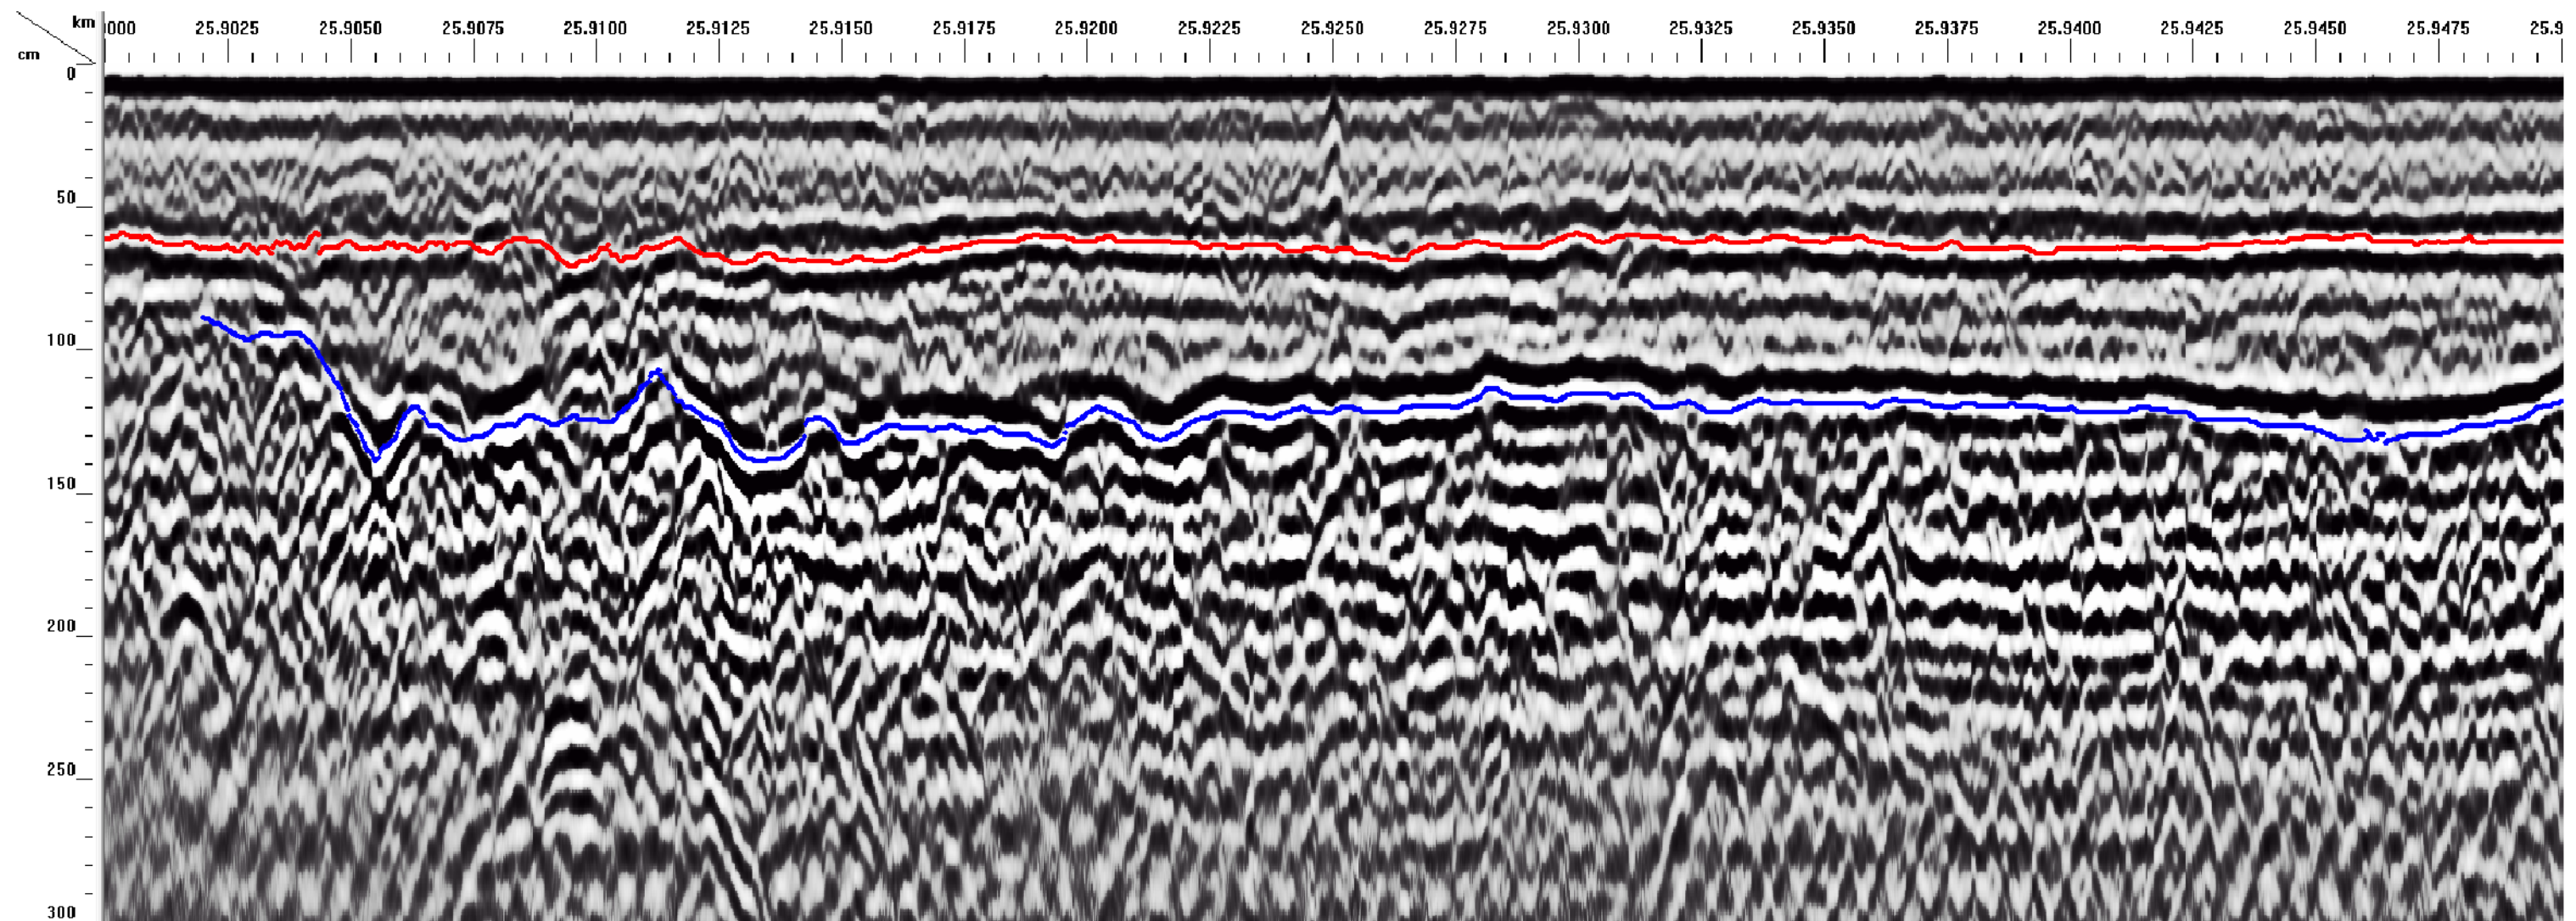
Příloha č.5

Interpretovaný radarogram v úseku 25,900 - 25,950 za hlavami pražců na levé straně ve směru stoupajícího staničení

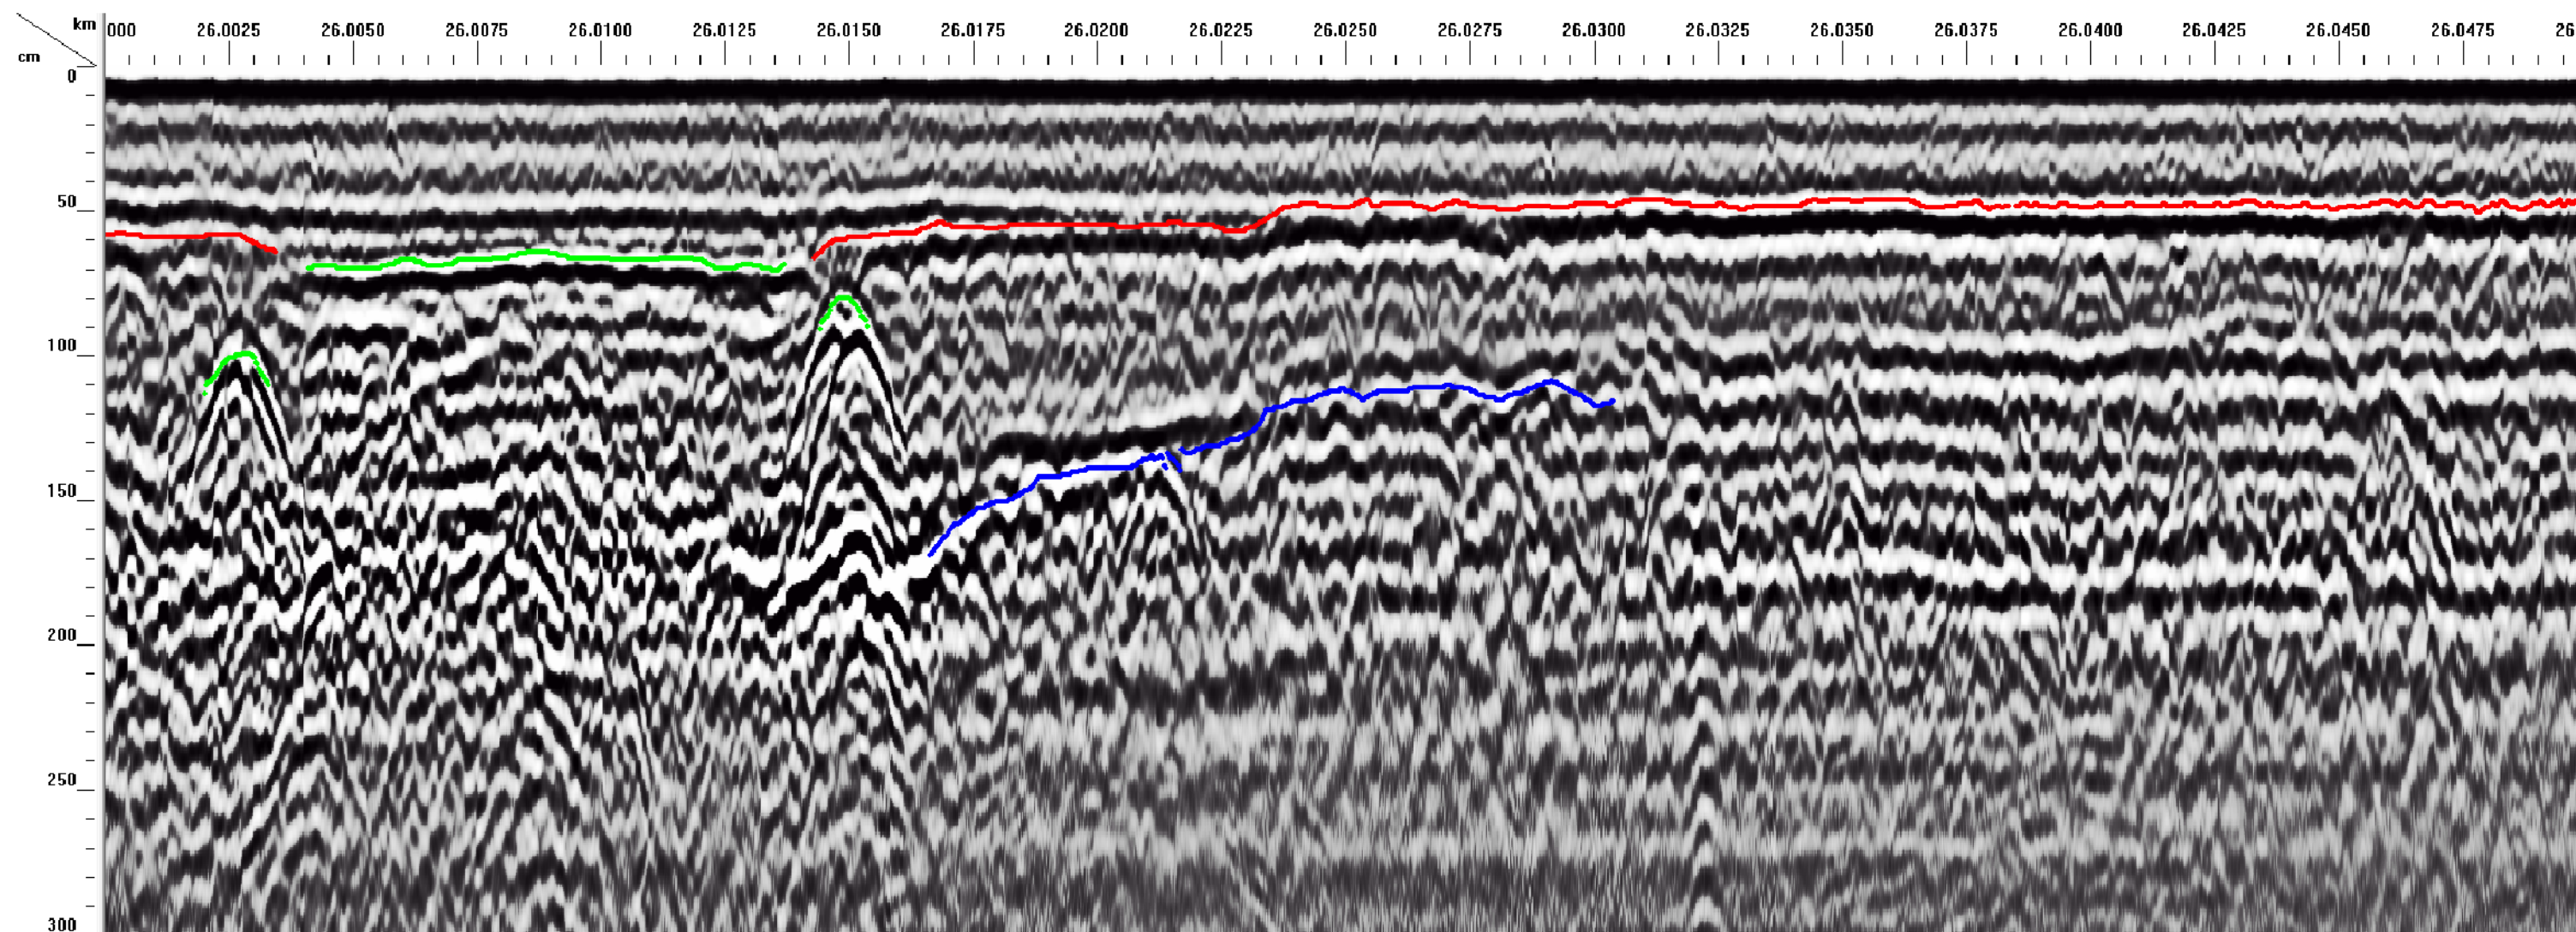
Příloha č.7

Interpretovaný radarogram v úseku 26,000 - 26,050 za hlavami pražců na levé straně ve směru stoupajícího staničení

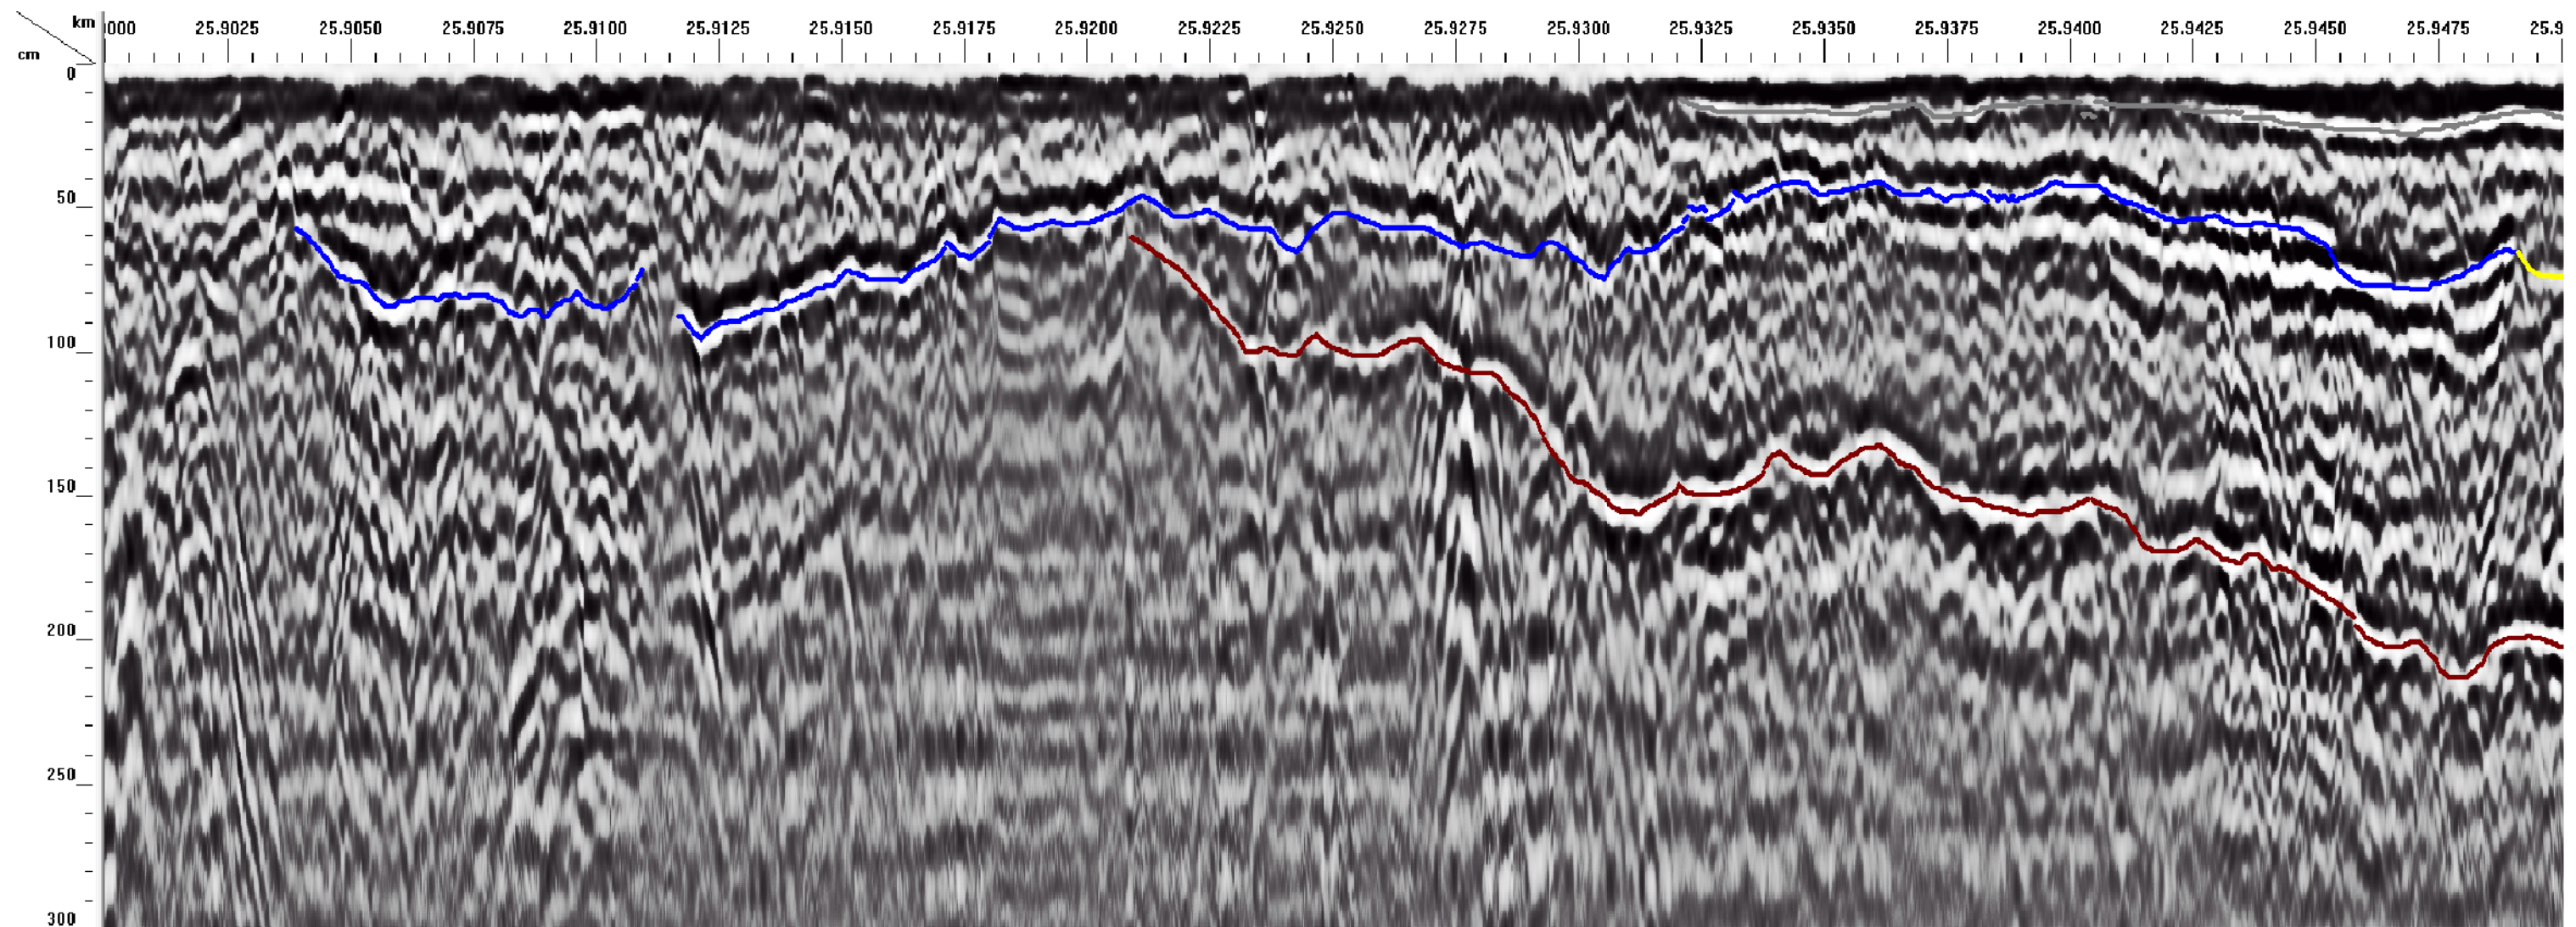
Příloha č.13

Interpretovaný radarogram v úseku 25,900 - 25,950 na stezce na pravé straně ve směru stoupajícího staničení

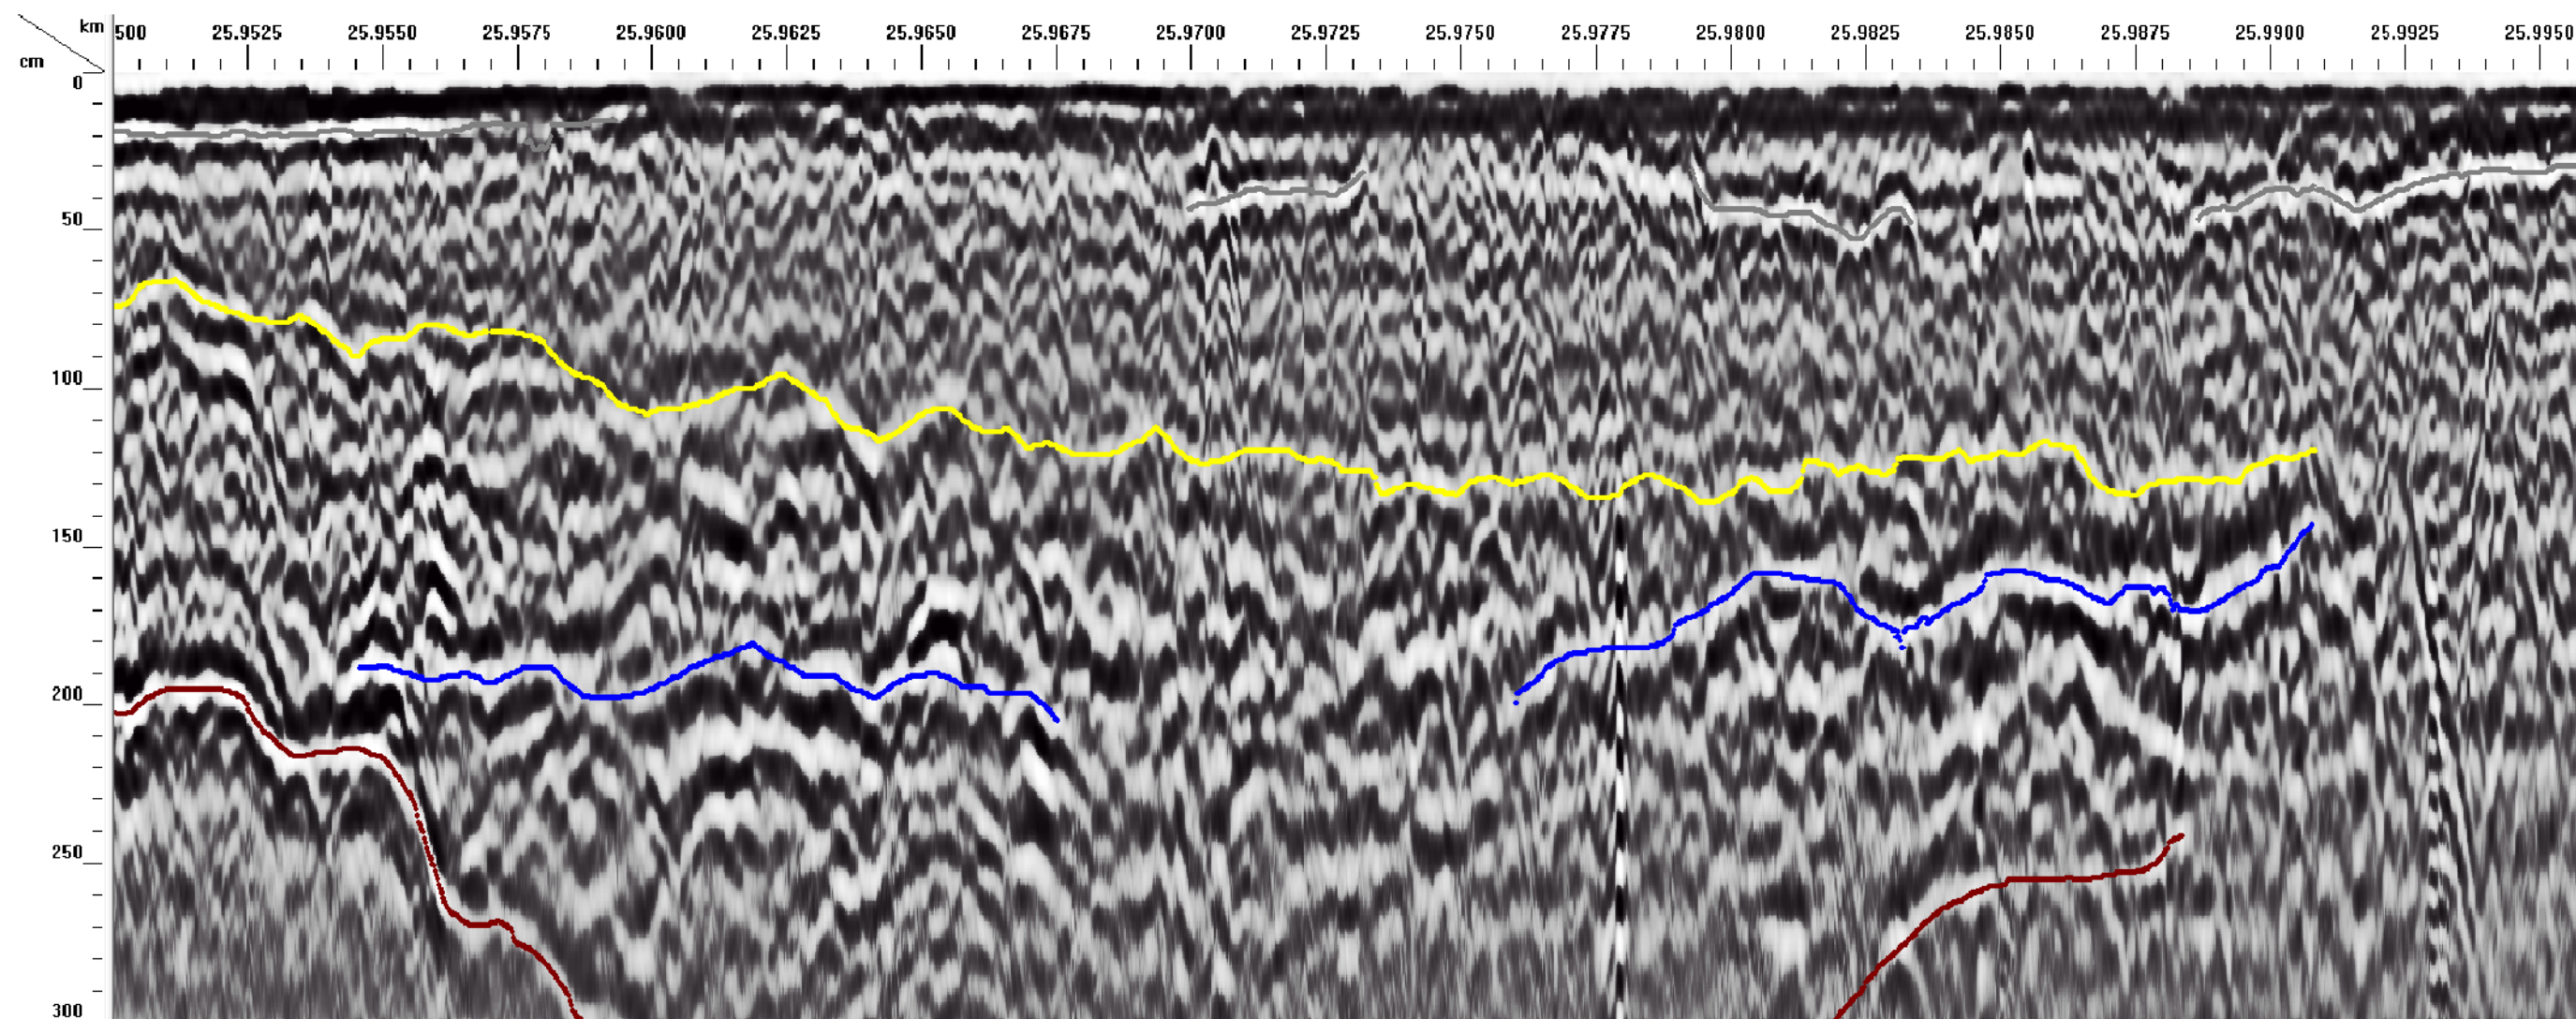
Příloha č.14

Interpretovaný radarogram v úseku 25,950 - 25,996 na stezce na pravé straně ve směru stoupajícího staničení
