SG Geotechnika An Arcadis Company		
Objednatel:	ŘSD ČR, Na Pankráci 56, 140 00 Praha 4			
Název zakázky:	D8 – odstranění sesuvu v km 56,300 – 56,500 + stabilizace oblasti kolem stavby D8 0805 – doplňující inženýrskogeologický průzkum v km 55,500 – 58,280			
Číslo zakázky:	Zpracoval:	Schválil:	Počet stran:	Datum:
CZ0116.000011	Ing. I. Novotná	Ing. J.Záruba	64	listopad 2016
STABILITNÍ VÝPOČTY				Číslo přílohy:
				12

Tabulka 12.1 - Přehled výpočetních parametrů na úseku D805 km 56,100 - 58,050

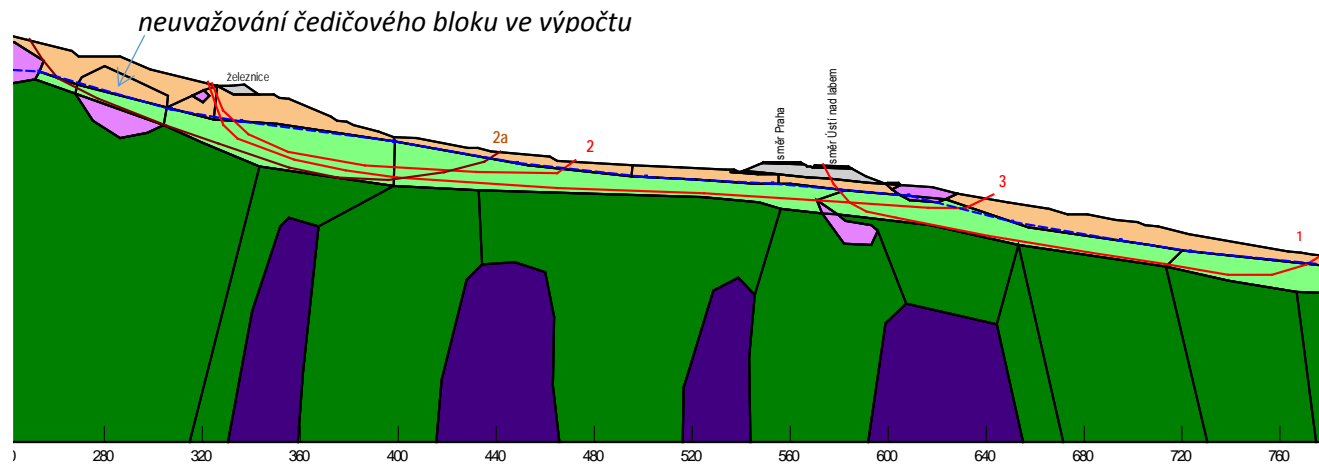
Obr. 12.1 Schéma výpočetního profilu km 56,100 se zakreslenými posuzovanými smykovými plochami

Profil km 56,100 prochází násypem ústecké opěry mostu SO 209. Násyp v přechodové oblasti opěry dosahuje výšky cca 8,9 m, v místě posuzovaného profilu činí výška 5,5 m. Stabilitní posouzení profilu bylo rozděleno do několika oblastí v rámci morfologie svahu a umístění objektu násypu. První skupina posuzovaných potenciálních smykových ploch prochází svahem přímo pod násypem (viz obr. 1, plocha 1). Druhá oblast posouzení se týká svahu pod železnicí (obr. 1, plocha 2). Ačkoliv území mezi dálničním násypem a svahem pod železnicí je poměrně ploché, byly posuzovány i smykové plochy zahrnující území s oběma objekty (obr. 1, plocha 3).

Z výsledků uvedených stabilitních výpočtů je patrné, že stabilita svahu, respektive stupně stability pro posuzovaná potenciální porušení svahu, nejsou příliš vysoké.

Rozhodujícím pro provoz dálnice je posouzení smykových ploch bezprostředně se týkajících dálničního tělesa (plochy 1 a 3). V tomto případě vychází s užitím reziduálních smykových parametrů stupeň stability $F_{\min} > 1,13$ pro optimalizované smykové plochy a $F_{\min} > 1,18$ pro námi předpokládané a stabilitu lze v souladu s ČSN 73 6133 považovat za vyhovující.

V oblasti železnice klesá stupeň stability svahu pod 1 při kombinaci nepříznivých faktorů, tj. vyšší úrovně hladiny podzemní vody, zanedbání „vyztužujících“ účinků čedičových izolovaných bloků. Nicméně v tomto případě se domníváme, jsou provedené stabilitní výpočty varující, v oblasti by při souhrnu nepříznivých faktorů skutečně mohlo docházet k projevům svahových deformací. Ale výchozy smykových ploch jsou dostatečně daleko, aby došlo k bezprostřednímu ohrožení dálnice.

S ohledem na určitou míru nejistoty ve znalosti všech vstupních výpočetních dat a výsledky provedených stabilitních výpočtů se domníváme, že nelze území z dlouhodobého hlediska považovat za stoprocentně stabilní, pokračování v monitoringu území i po uvedení dálnice do provozu je zcela na místě.

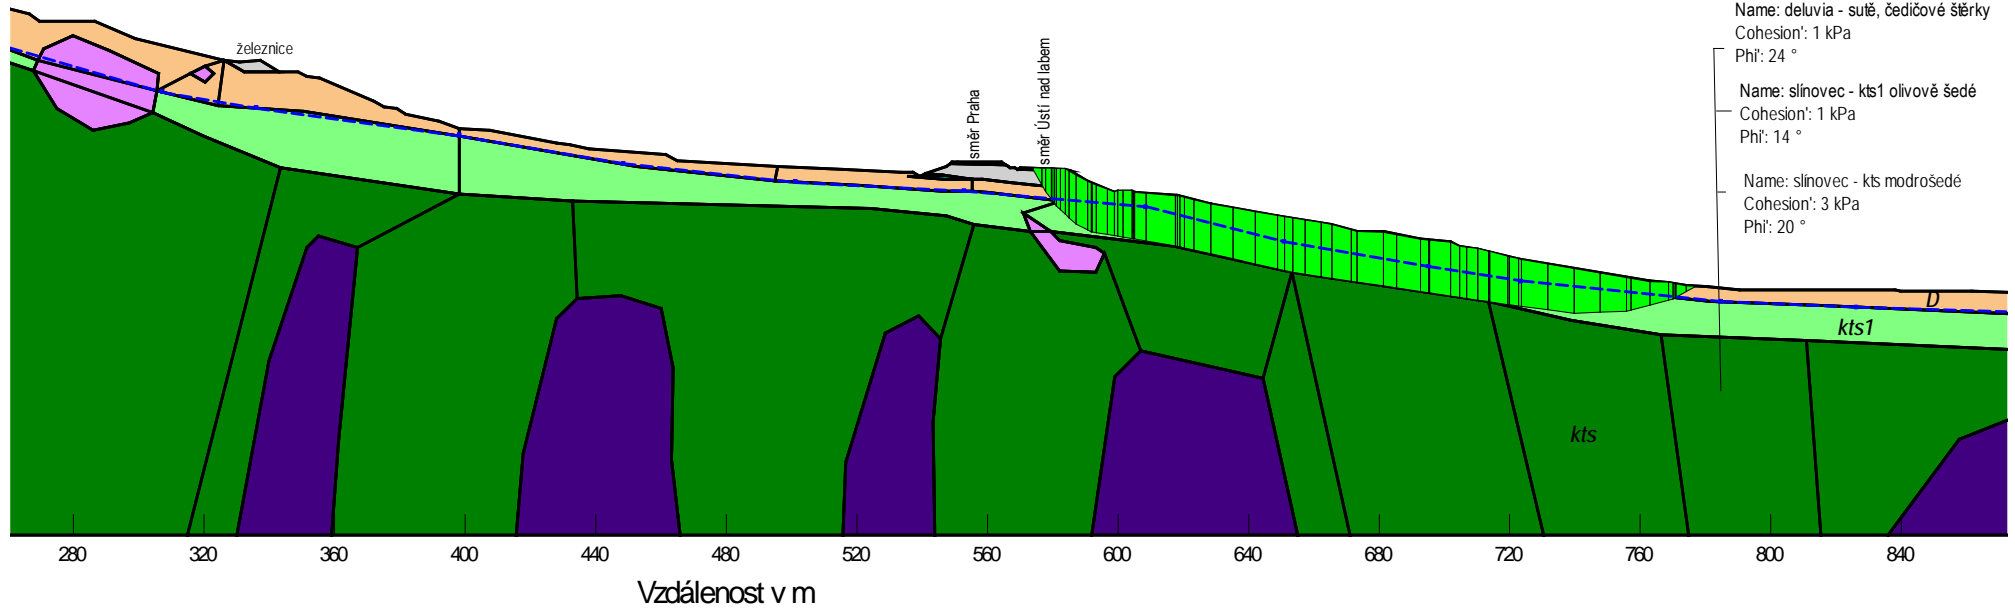
D805 km 56,100

smyková smyková plocha pod dálničním násypem

1,138

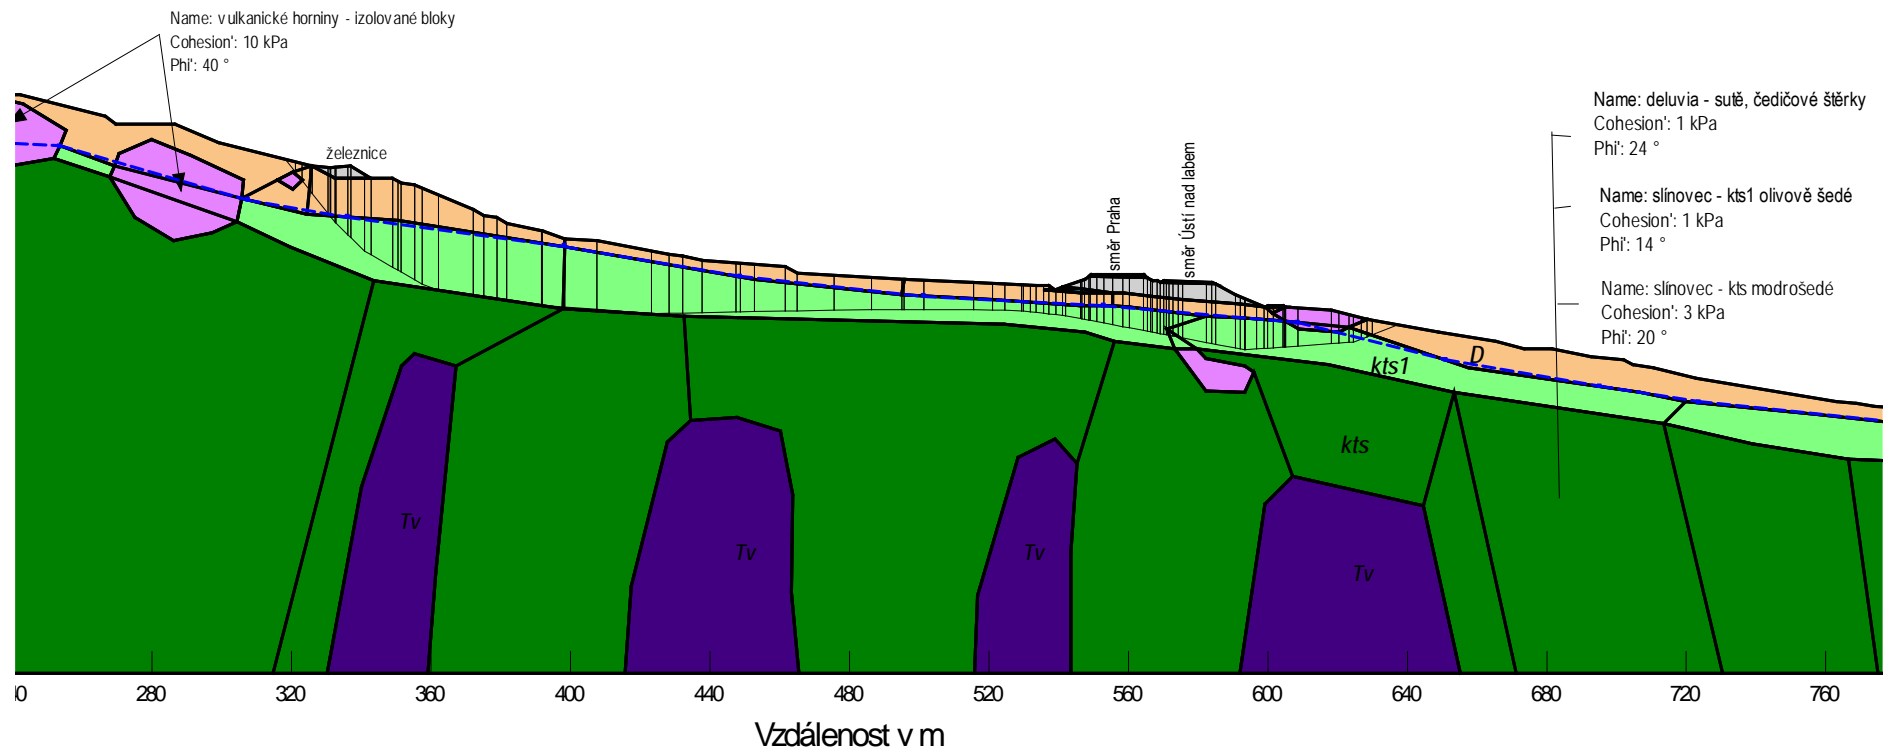
D805 km 56,100

optimalizovaná smyková plocha od železnice pod dálniční násyp

1,132

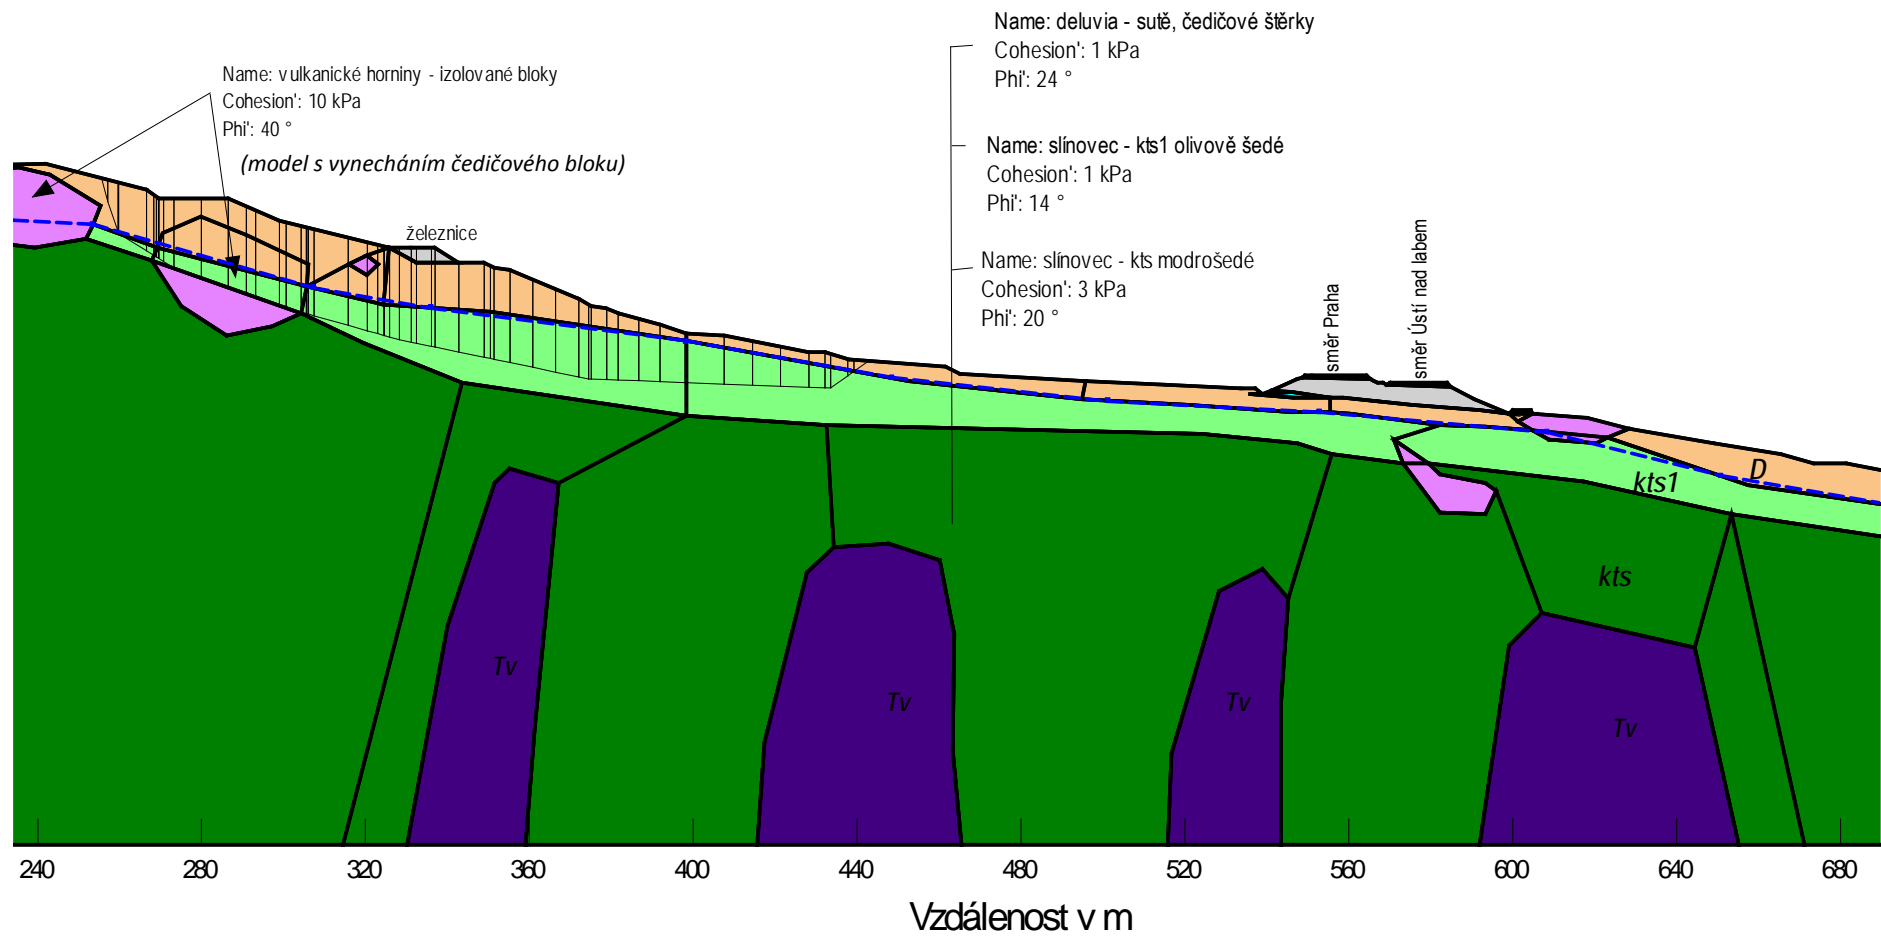
D805 km 56,100

0,896

smyková plocha pod železnici při zanedbání čedičového bloku

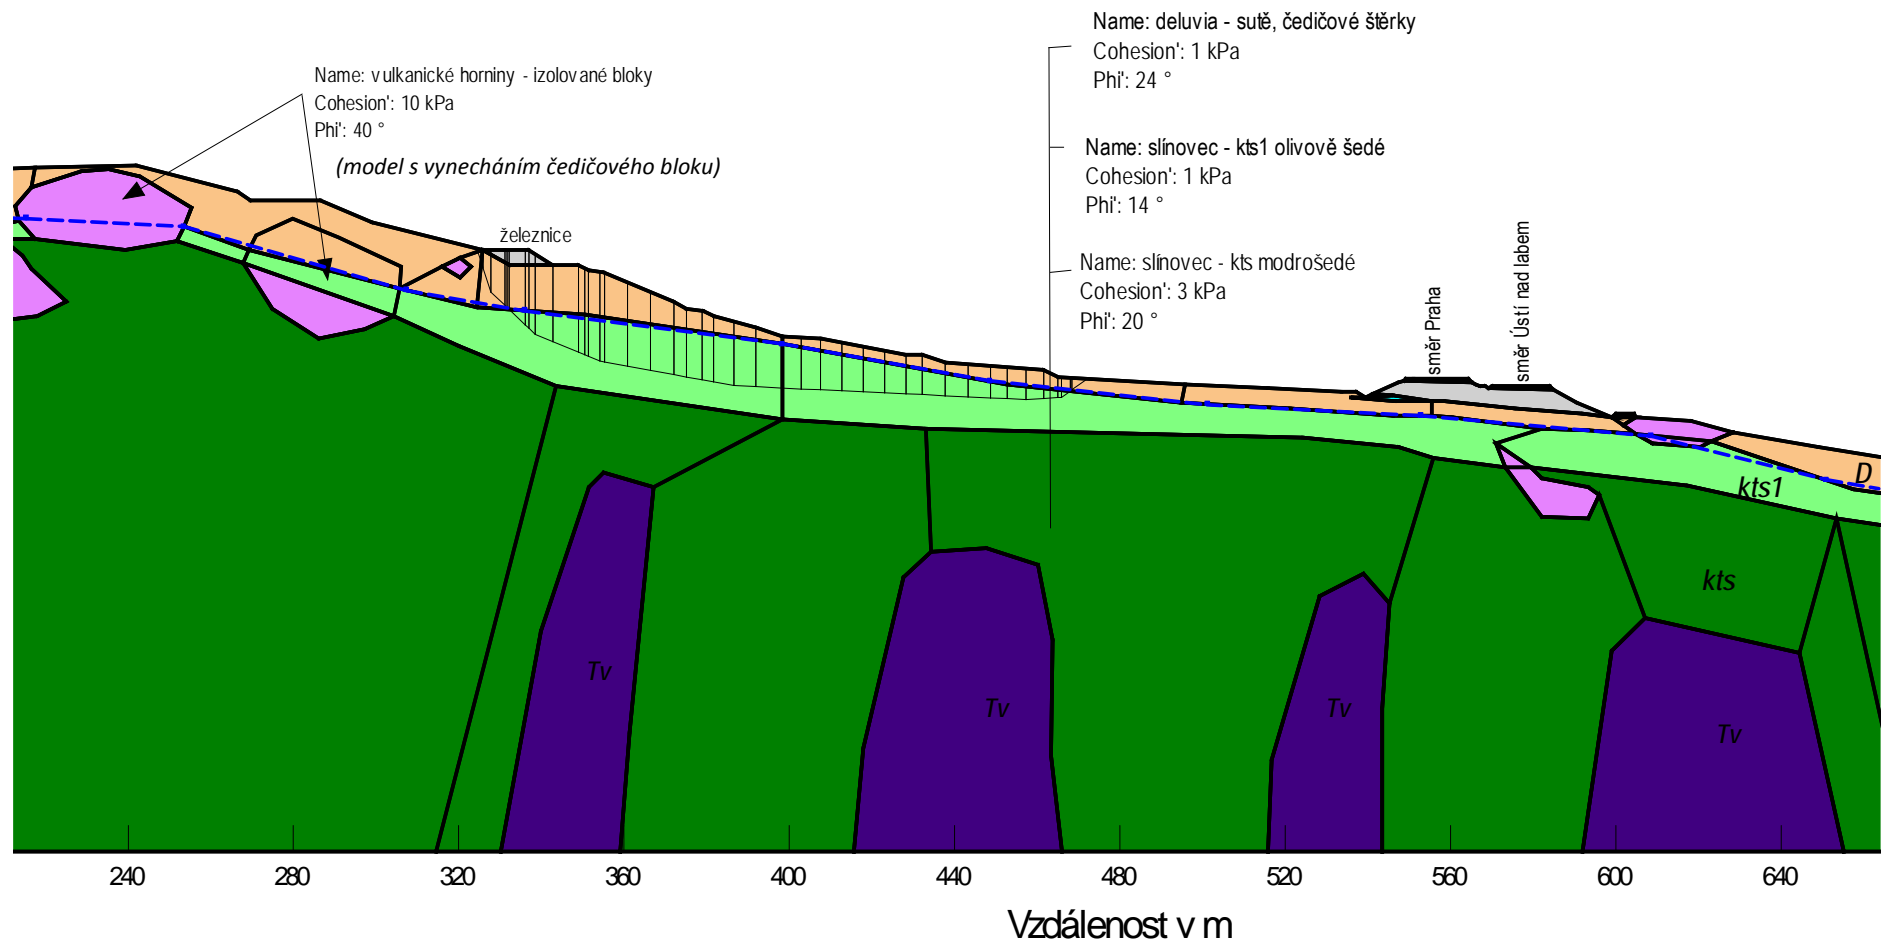
D805 km 56,100

0,938

smyková plocha pod železnicí

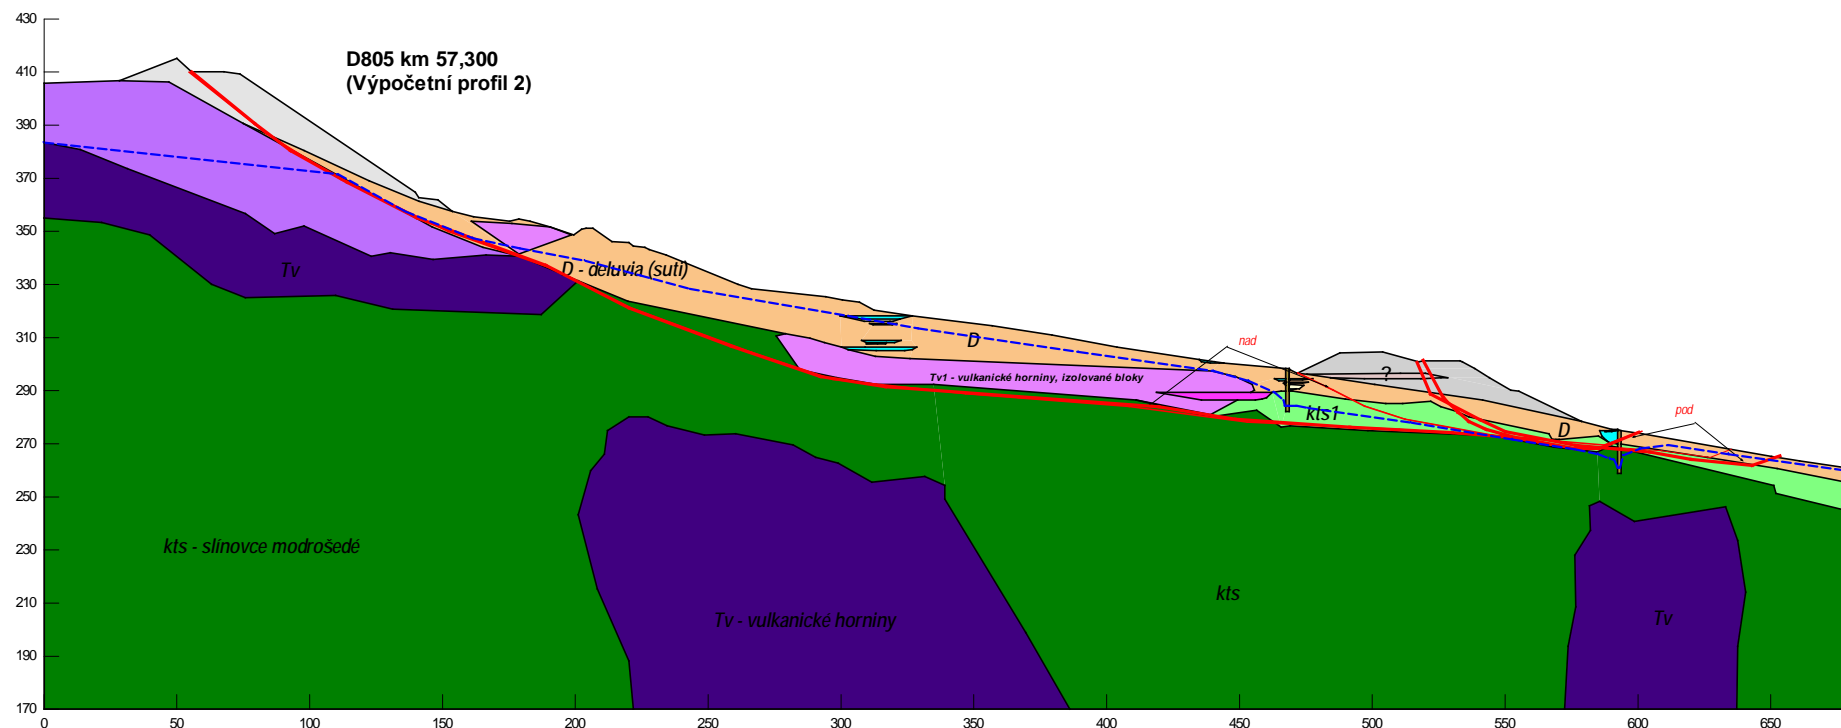
Obr. 12.2 Schéma výpočetního profilu km 57,300 se zakreslenými posuzovanými smykovými plochami

Jedná se o profily v násypu přechodové oblasti pražské opěry mostní estakády SO210. Z provedených stabilitních výpočtů je patrné, že zejména stabilita samotných násypů, ale i širšího území souvisí s úrovní hladiny podzemní vody. Za předpokladu hladiny podzemní vody cca v úrovni 5 m pod terénem v místě násypů vychází stupeň stability okolo 1, tj. svah je na limitní hranici stability.

S ohledem na výsledky provedených laboratorních zkoušek a měřené deformace byly do výpočtu zavedeny parametry reziduální smykové pevnosti slínovců, tudíž v souladu s ČSN 73 6133 je požadovaný $F_{s,min} > 1,1$. V oblasti byly pod a nad násypem navrženy drenážní stěny. V současné době jsou již realizovány. Při modelování plného účinku drenážních stěn dochází k nárůstu stupně stability, nicméně v některých případech lokálních smykových ploch pod násypem stále není splněno požadované kritérium. Při uvažování určitého snížení účinku drenážních stěn v dlouhodobém časovém horizontu pak opět dochází k výraznému snížení stability.

V závislosti na výsledcích stabilitních výpočtů a prováděného monitoringu bylo doporučeno statické zajištění v patě násypu.

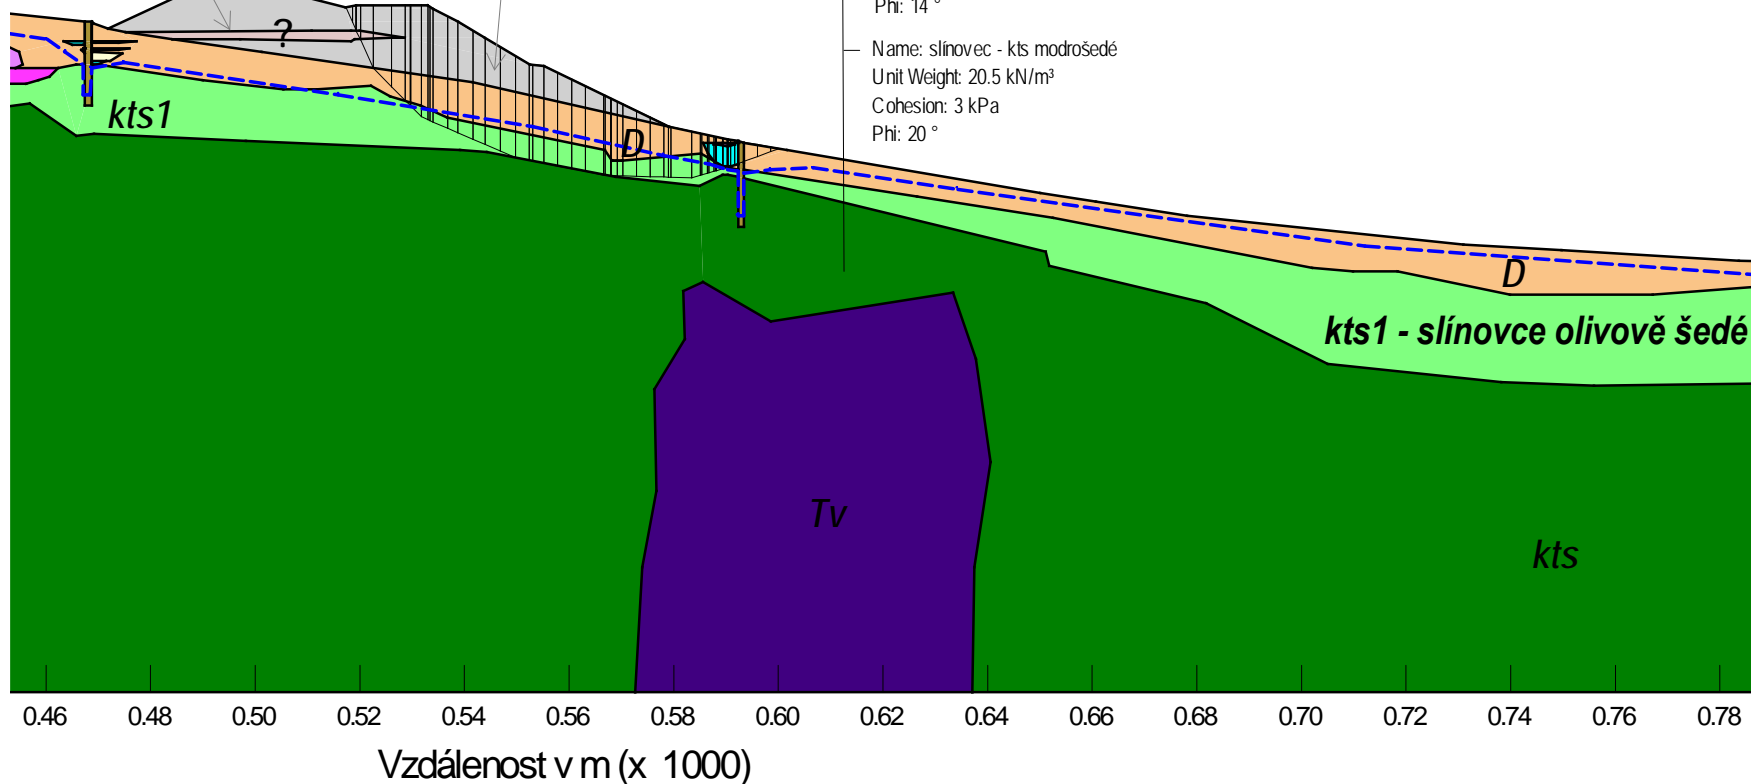
D805 km 57,300
(Výpočetní profil 2)

snížený účinek drenážních stěn

0.858

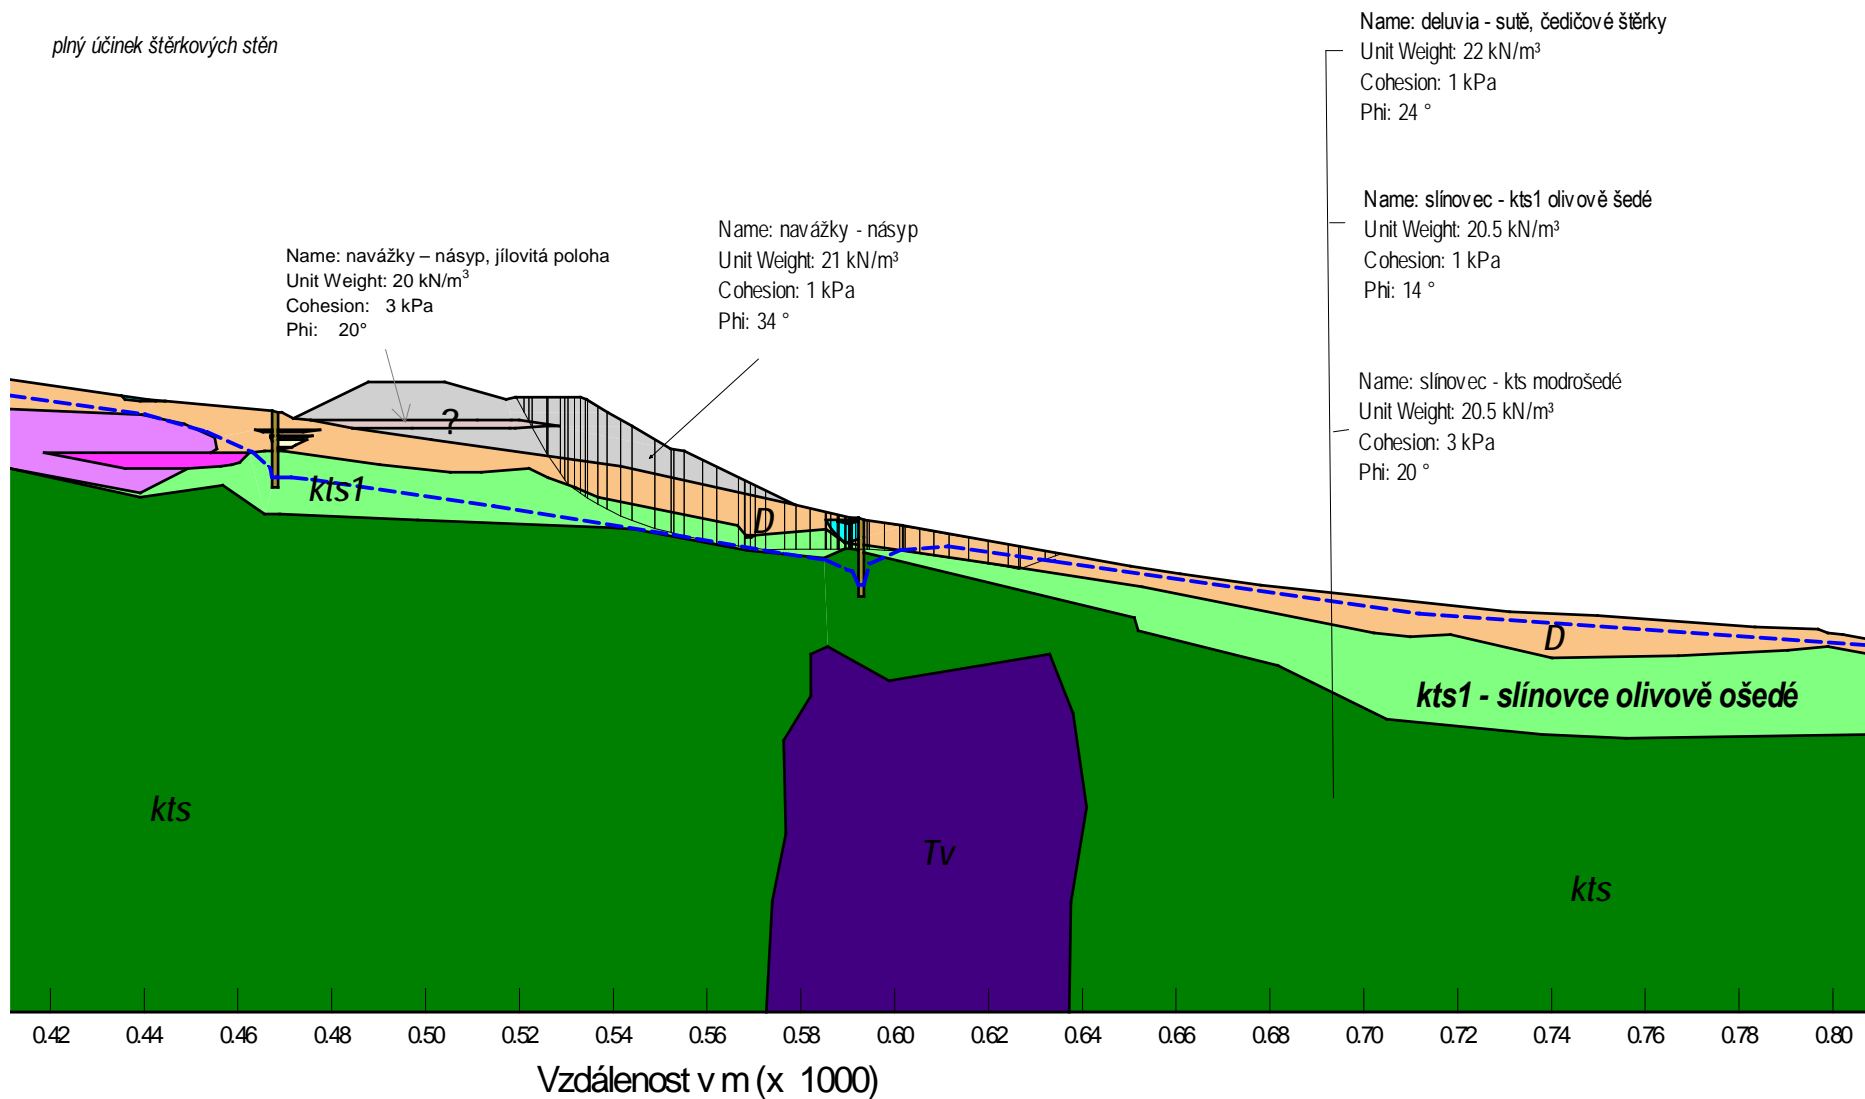
D805 km 57,300 (Výpočetní profil 2)

plný účinek šterkových stěn

0.970

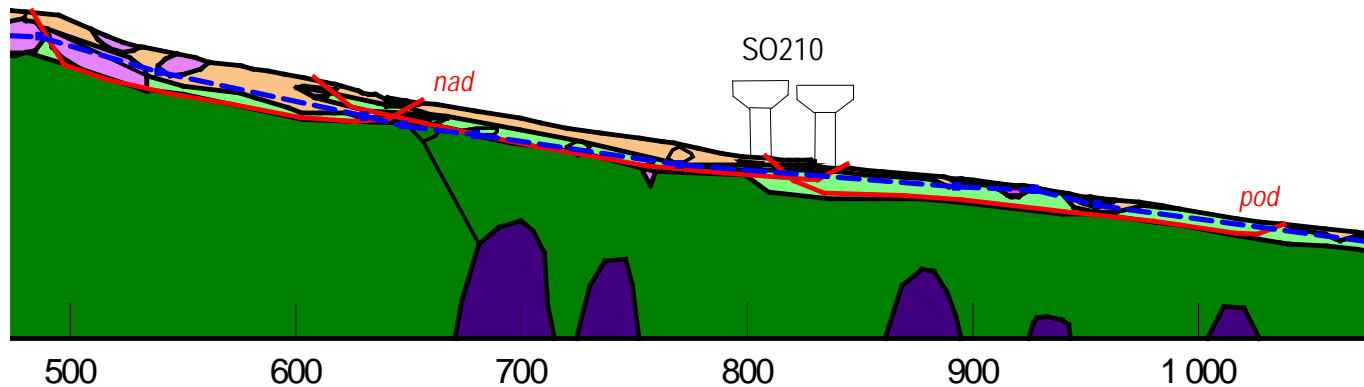
Obr. 12.3 Schéma výpočetního profilu se zakreslenými posuzovanými smykovými plochami

V místě výpočetního profilu km 57,600 veškeré posuzované smykové plochy procházející oblastí pilířů mostní estakády při stabilním posouzení se stávající hladinou podzemní vody mají $F_s > 1,4$ při zavedení reziduálních parametrů slínovců do výpočtu. Tudíž stabilitu svahu v místě vedení estakády SO210 lze považovat za dostatečnou.

Pouze v horní části svahu cca 150 m nad estakádou byla stabilitními výpočty zjištěna smyková plocha, pro kterou $F=1,12$ (viz obr. 3 – nad a grafická příloha). Vzhledem k použití reziduálních parametrů smykové pevnosti u slínovců lze tento stupeň stability považovat za vyhovující. Avšak již s nepatrným zvýšením hladiny podzemní vody klesá stupeň stability pod limitní požadovanou hodnotu. Při náhlém prosycení sutí by tedy mohlo v dané oblasti docházet k projevům svahových deformací. Nicméně oblast, respektive výchoz potenciální smykové plochy se nachází cca 140 m nad estakádou, tudíž daleko, aby došlo k bezprostřednímu ohrožení mostní estakády.

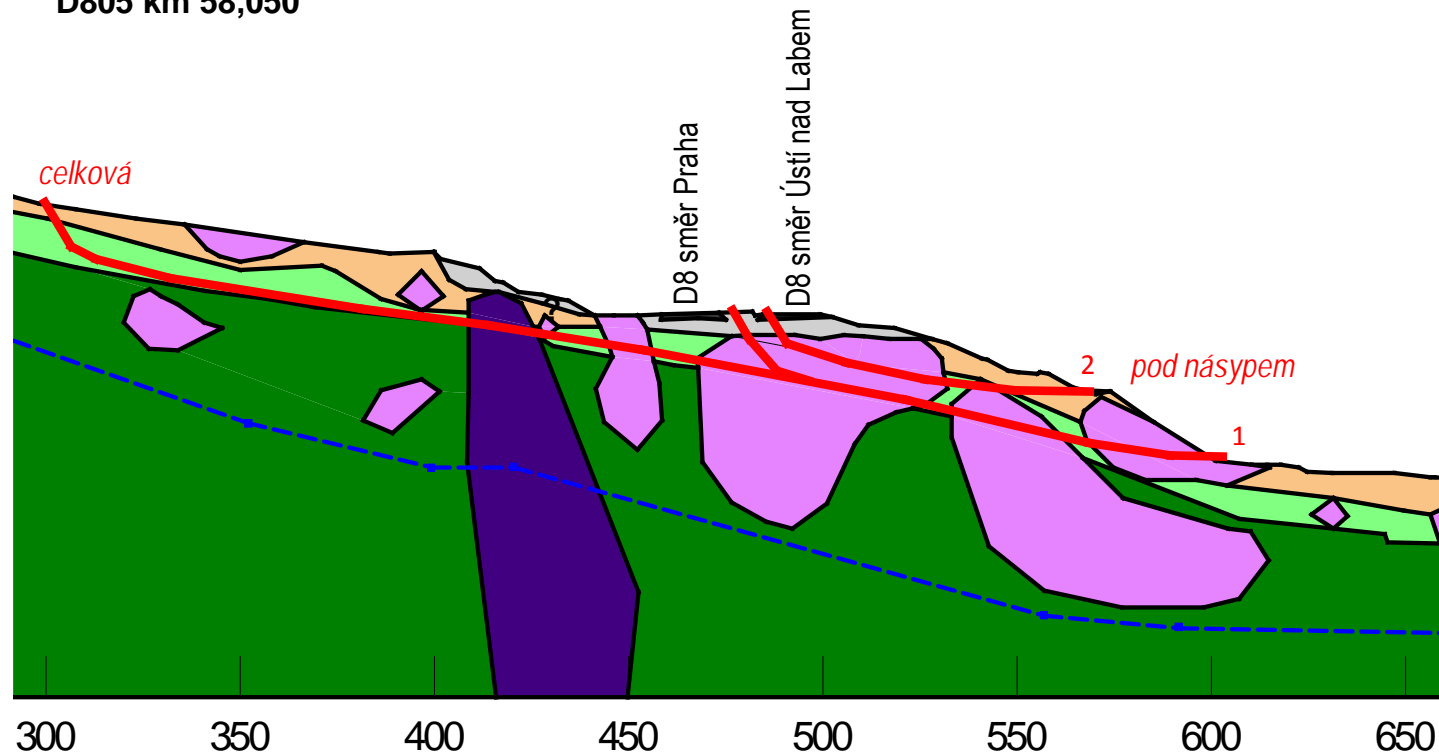
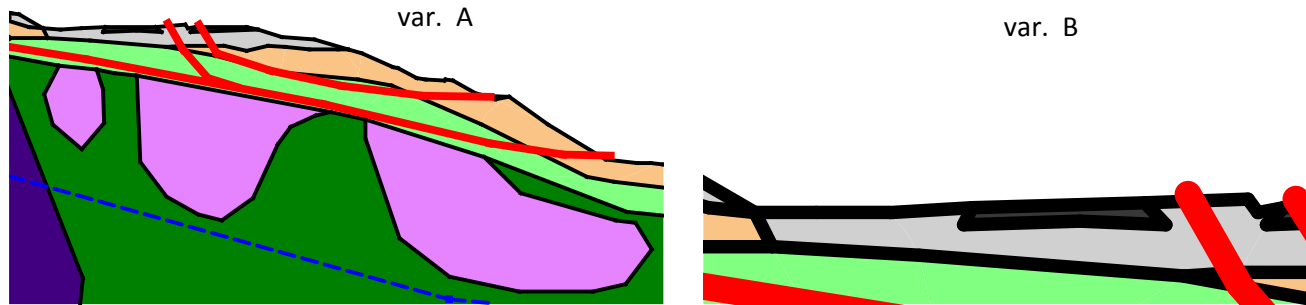
Obr. 12.4 Schéma výpočetního profilu km 58,050 se zakreslenými posuzovanými smykovými plochami a variantami modelu bloků čediče

Hladina podzemní vody byla modelována na úrovni hladiny podzemní vody ustálené ve vrtech, dle bodových údajů ze dvou vrtů cca 24-27 m pod terénem. Vzhledem k tomu, že na většině území, tj. v ostatních řezech, byla hladina podzemní vody zastižena při bázi sutí, byla prověřena ještě modelová varianta zvodnění sutí s užitím součinitele pórového tlaku $r_u = 0,1$. Tato hodnota představuje zvodnění 20% prostředí nad smykovou plochou.

Z uvedených výsledků stabilitní analýzy vyplývá, že požadavek ČSN 73 6133 pro dlouhodobou stabilitu při užití reziduálních parametrů ve výpočtu je splněn pro všechny posuzované smykové plochy a pro všechny varianty geologických poměrů s výjimkou jednoho případu úplného zanedbání čedičových bloků pro smykové plochy pod násypem vycházející v patě svahu pod násypem (varianta A). S ohledem na výsledky geofyzikálních měření (příloha 5) lze v daném místě spíše potvrdit přítomnost velkých čedičových bloků. Proto doporučujeme variantu A považovat spíše za modelovou, ilustrativní. Navíc byly v prostoru pod násypem modelovány sutě se stejnými smykovými parametry jako v ostatních profilech. Vzhledem k existenci lomu lze v tomto místě předpokládat vyšší zastoupení čedičových ostrohranných úlomků/balvanů v sutích a tím i jejich vyšší smykovou pevnost.

S ohledem na výše uvedené skutečnosti považujeme dálniční těleso v místě řezu km 58,050 za stabilní.

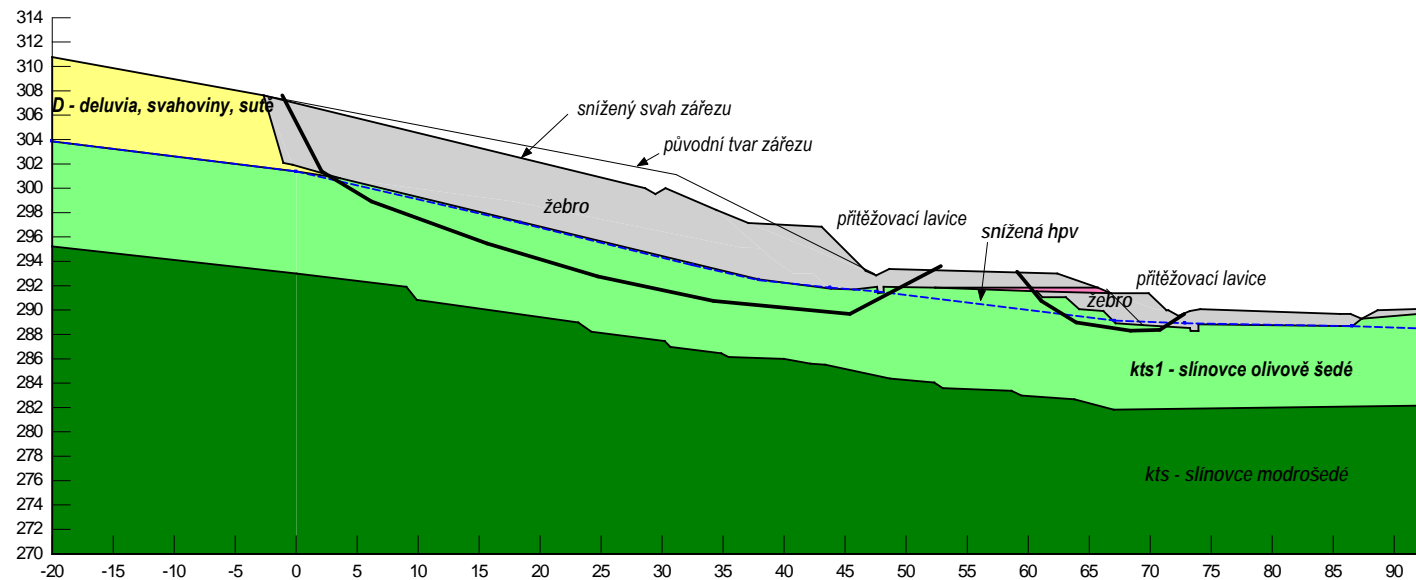
Obr. 12.5 Výpočetní profil km 56,214

Profil km 56,214 leží v místě lokálního sesuvu sanovaného v roce 2011. Úprava spočívala ve výměně sesutých hmot za lomový kámen, doplnění drenážních a výztužných žebér na přilehlém úseku. V rámci finálních úprav zářezu byla na úseku km 56,145 - 56,300 nad zářezem zrušena polní cesta (SO A159a) což umožnilo zmírnění sklonu svahu zářezu. Nyní v dolní části činí sklon svahu 1:2,4, v horní snížené části při napojení na terén 1:4,1. Na úseku byla rovněž provedena úprava nadzářezového příkopu. V úseku km 56,160 – 56,230 je provedena přítěžovací lavice výšky 4 m s náběhy o délce 15 m. Dále byla doplněna nová masivnější drenážní a výztužná žebra.

Jak je patrné z tabulky 6, dolní etáž z hlediska dlouhodobé stability vyhoví i při užití snížených parametrů smykové pevnosti. Horní etáž pro posuzované potenciální smykové plochy v místě nových žebor vyhoví i pro snížené parametry ($\phi=14^\circ$). Při posouzení oblasti mezi žebry, tj. původní sanace sesuvu se snížením terénu, vyhoví pouze pro původně uvažované parametry ($\phi=16^\circ$) a za předpokladu, že tuto hodnotu již považujeme za reziduální ($F_s > 1,1$). Při snížení na $\phi=14^\circ$ dle nových poznatků již klesá $F_s < 1$. Domníváme se, že pro tuto oblast je relevantní použití spíše vyšší hodnoty $\phi=16^\circ$. Při zahrnutí prostorového efektu vyztužení drenážními žebry bychom považovali takto sanovaný úsek za vyhovující z hlediska dlouhodobé stability za předpokladu, že nedojde k zásadnější změně okrajových podmínek, např. vodní režim, změna konfigurace svahu – přetížení na hraně zářezu apod. V současné době je úsek bez dalších projevů deformací.

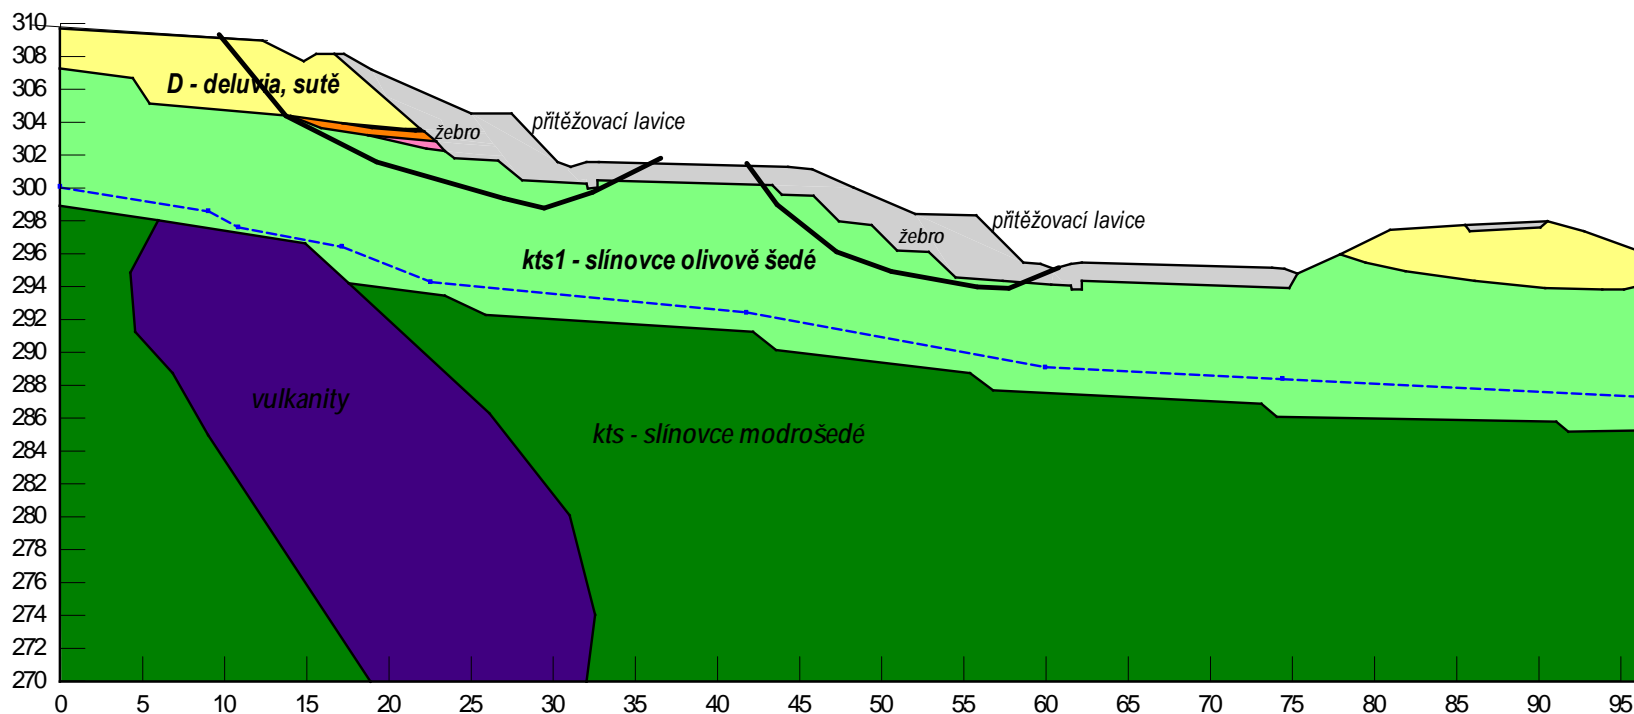
Obr. 12.7 Výpočetní profil km 56,560

Profil km 56,560 odpovídá krátkému cca 40 m dlouhému neporušenému úseku mezi lokálními sesuvy svahů zářezů v horní i dolní etáži, ke kterým došlo ještě před sesuvem v cca km 56,300-56,500 v roce 2013. Na horní etáži v úseku km 56,430 – 56,650 byla realizována přítěžovací lavice v patě svahu výšky 3 m, v blízkosti km 56,560 se nachází 2 drenážní žebra. V dolní etáži činí neporušený úsek pouhých 20 m, byla zde doplněna 3 žebra a provedena výměna sesutých hmot za lomový kámen. Na dolní etáži byla rovněž zřízena průběžná přítěžovací lavice výšky 3 m na úseku km 56,460 – 56,680. Profil byl posouzen variantně, a to v místě žebra a mezi žebry. Do výpočtu byla zavedena variantně smyková pevnost slínovců $\phi=14^\circ$ a 16° . Provedené úpravy svahu zářezu a posuzované smykové plochy jsou patrné z následujícího obrázku.

Jak je patrné z uvedených výsledků v tabulce 7 horní i dolní etáž vyhoví z hlediska dlouhodobé stability dle ČSN 73 6133. Pro snížené parametry smykové pevnosti $\phi=14^\circ$ vyhoví kritériu pro reziduální parametry, při použití $\phi=16^\circ$ již vyhoví i kritériu pro kritické parametry. Úsek odpovídající profilu km 56,560 lze po provedených úpravách považovat za dlouhodobě stabilní.

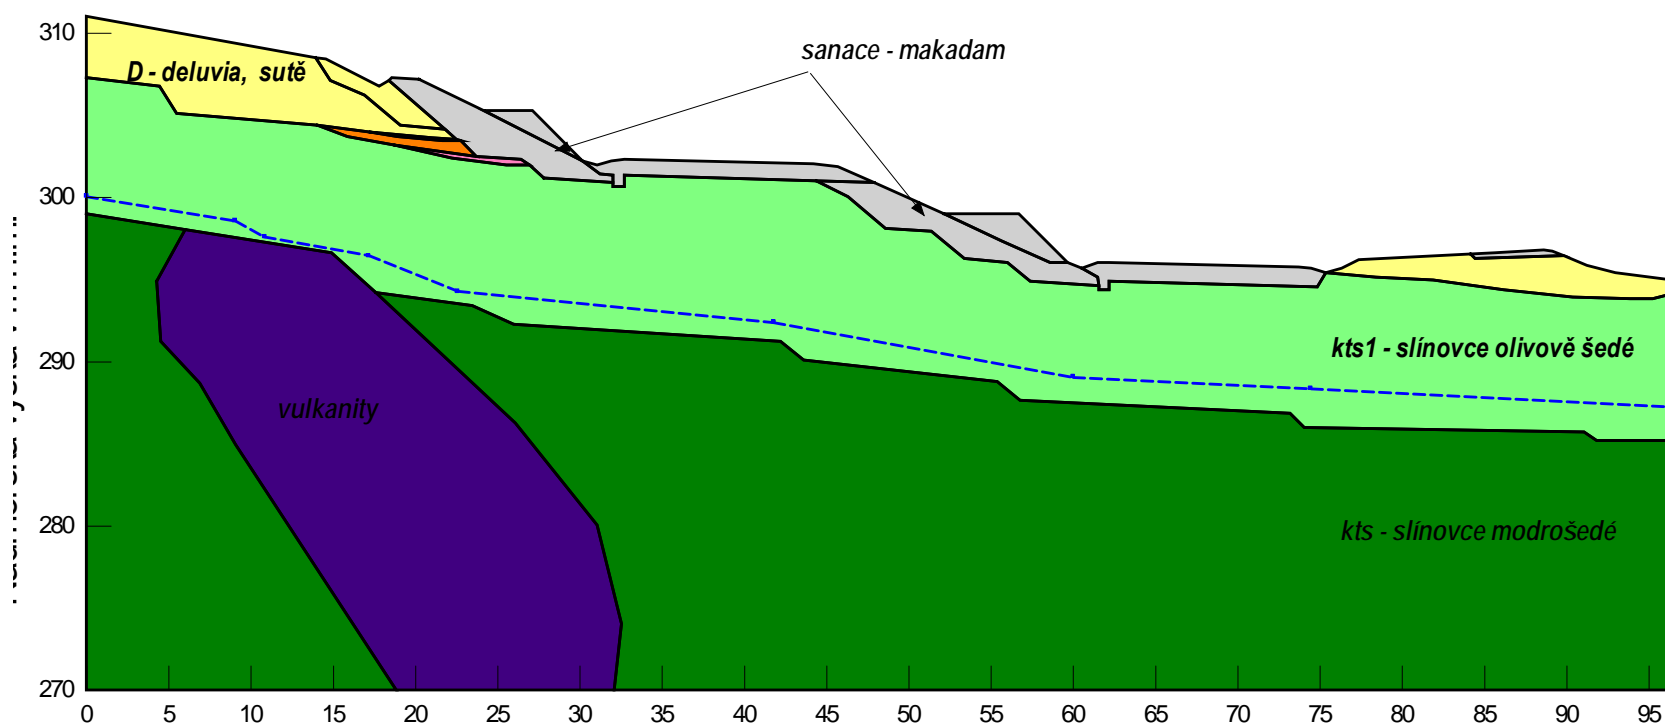
Obr. 12.8 Výpočetní profil km 56,600

Profil km 56,600 odpovídá poslednímu úseku, ve kterém došlo k lokálním porušením svahů zářezu. V horní etáži zůstal neporušený nadzářezový příkop, sesuv tedy nesahal za hranu zářezu. V horní etáži byl sesuv sanován pomocí výměny materiálu sesutých hmot, byla doplněna drenážní a výztužná žebra v kombinaci s přítěžovací lavicí výšky 3 m do staničení km 56,650. V dolní etáži byl sesuv rovněž sanován výměnou, doplněna žebra s přítěžovací lavicí výšky 3 m do staničení km 56,680.

Z uvedených výsledků stabilitních výpočtů provedených v řezu km 56,600 vyplývá, že z hlediska dlouhodobé stability vyhoví upravený svah kritériu ČSMN 73 6133 i za předpokladu použití reziduálních parametrů smykové pevnosti.

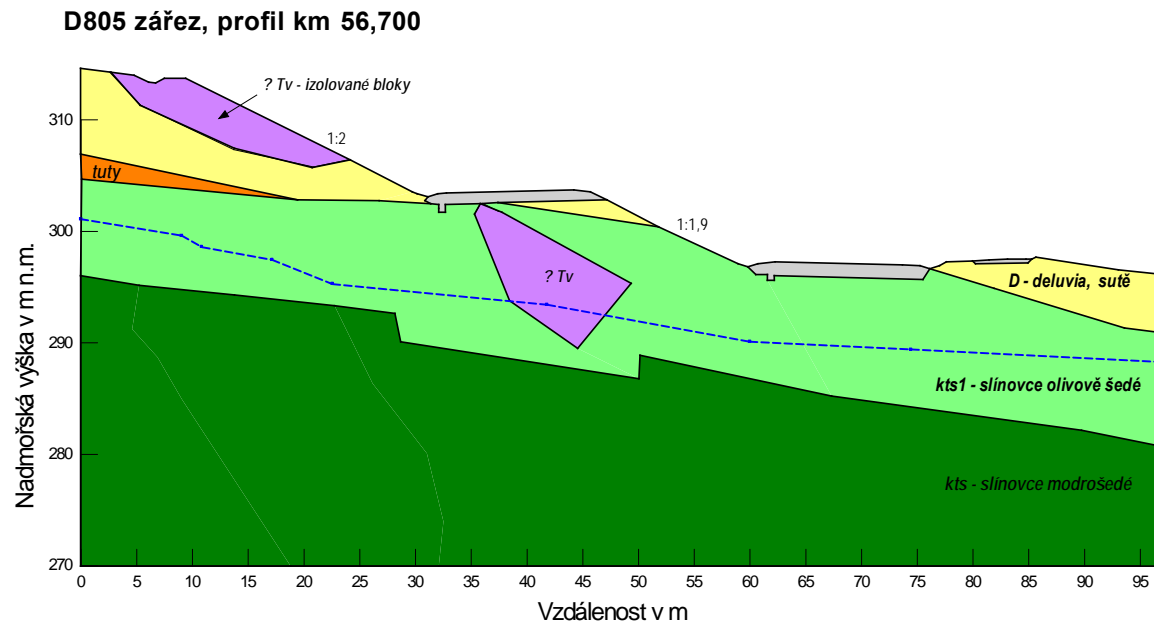
Obr. 12.9 Výpočetní profil km 56,700

Jedná se o profil, kde dosud nedošlo k lokálním sesuvům, ani nejsou patrné projevy nestability. Sklony svahů zářezů jsou provedeny v horní etáži 1:2, v dolní etáži 1:1,9. Geologická skladba v profilu byla odvozena od nejbližšího dostupného zpracovaného profilu, kterým je profil GFP6 v cca km 56,620. Dalším nejbližze zpracovaným řezem je GFP5 v km 56,900. Horní etáž je vyhloubena v deluviích charakteru sutí s přibývajícím podílem ostrohranných čedičových zrn a izolovaných čedičových bloků. V dolní etáži se v horní partii svahu vyskytují ještě sutě, níže pak olivově šedé slínovce. Na přibývání podílu čedičových úlomků a přítomnost větších izolovaných bloků lze usuzovat z následujícího zmíněného profilu km 56,900 a zejména fakt, že zde nedošlo k porušení svahů i při poměrně strmých sklonech na rozdíl od předcházejících úseků.

Při použití vrcholových parametrů smykové pevnosti slínovců lze sklon svahu zářezu horní etáže považovat z dlouhodobého hlediska za vyhovující. Při užití kritických parametrů ($\phi=16^\circ$) sklon svahu plně nevyhoví kritériu ČSN 73 6133 $F>1,15$, pouze při navýšení smykové pevnosti sutí, v kterých v tomto místě již převládají ostrohranné úlomky čediče nad jemnozrnnou složkou. Rovněž tak sklony svahů dolní etáže vyhoví z hlediska dlouhodobé stability pouze při použití vrcholových parametrů. Vzhledem k tomu, že v tomto profilu nemáme dostatečné údaje o přesné geologické skladbě, byly pro dolní etáž zpracovány ilustrativní modely předpokládaných geologických poměrů, navýšením parametrů vrstvy slínovců nebo modelováním izolovaných bloků čediče zasahujících do svahu zářezu, pro které již posuzovaný svah vyhoví.

S ohledem na nejistoty v geologické skladbě výpočetního profilu tedy nelze výpočetně jednoznačně prokázat splnění požadavku na dlouhodobou stabilitu dle ČSN 73 6133. Nicméně okolnost, že v dlouhodobém časovém horizontu v tomto místě dosud nedošlo k projevům deformací, pokládáme za dostatečně prokazatelný fakt.
