Název akce: Mosty v km 518,498 a 518,962 TÚ Praha Masarykovo n. - Děčín hl. n.	Číslo smlouvy: 20-026.640 Projektový stupeň: ZÁMĚR PROJEKTU
Část: Současný stav	Datum: 09 / 2020 Číslo části: E

E Doložení současného stavu

Most v km 518,498 (Ulice u Podjezdu)

Most v km 518,962 (U Cukrovaru)

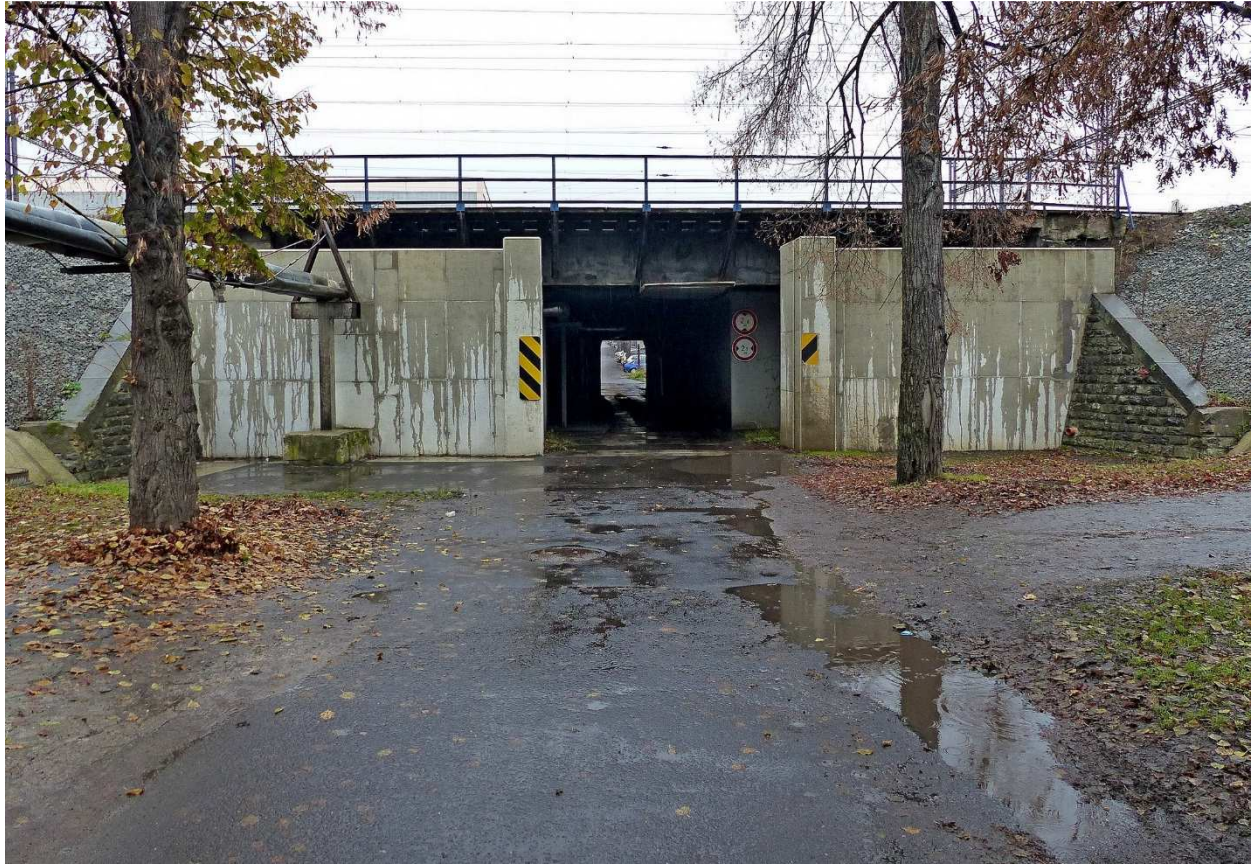
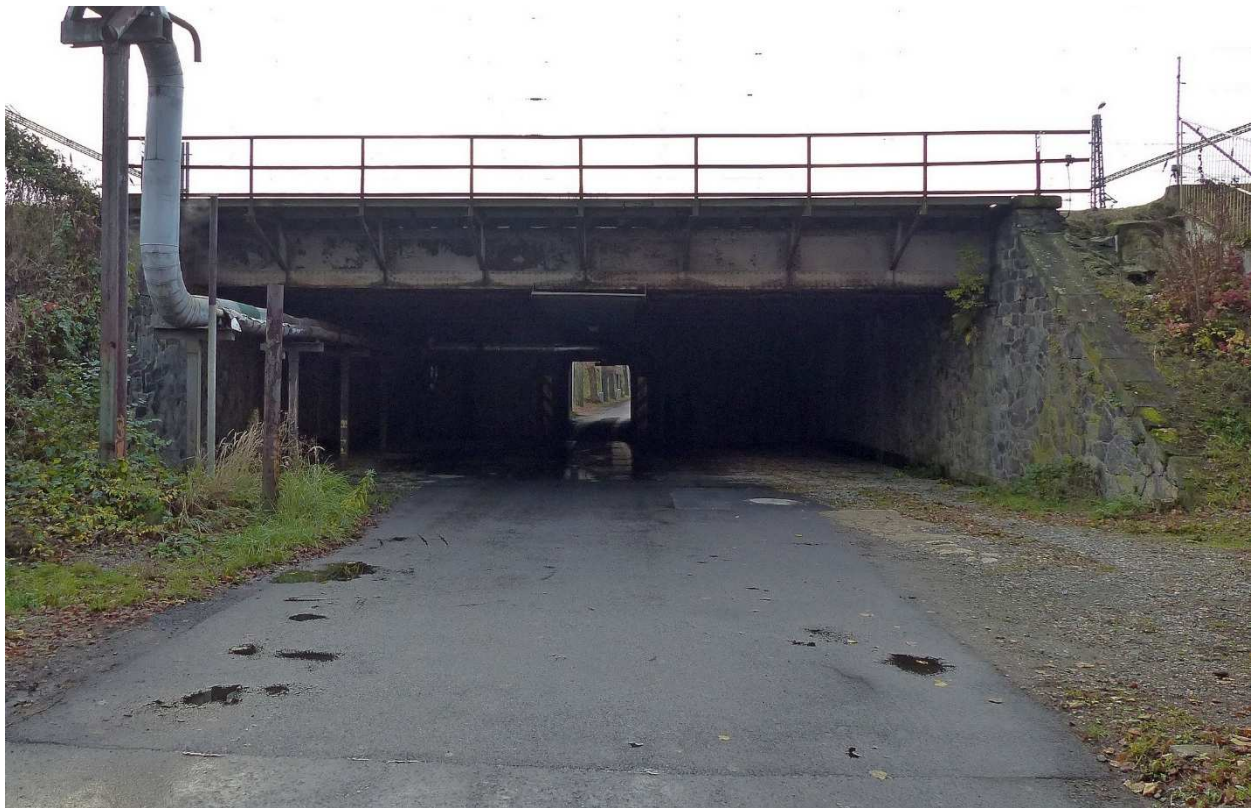
Všech 5 ocelových nosných konstrukcí je ve velmi špatném stavu na některých byla omezena rychlost a byly podepřeny inventárními skružemi. Pásnice ocelových nosníků jsou značně oslabeny korozí (místy až do ostra). Kamenná spodní stavba u ocelových konstrukcí je místy vyboulená, zejména závěrné zdi. Zdivo je degradované.

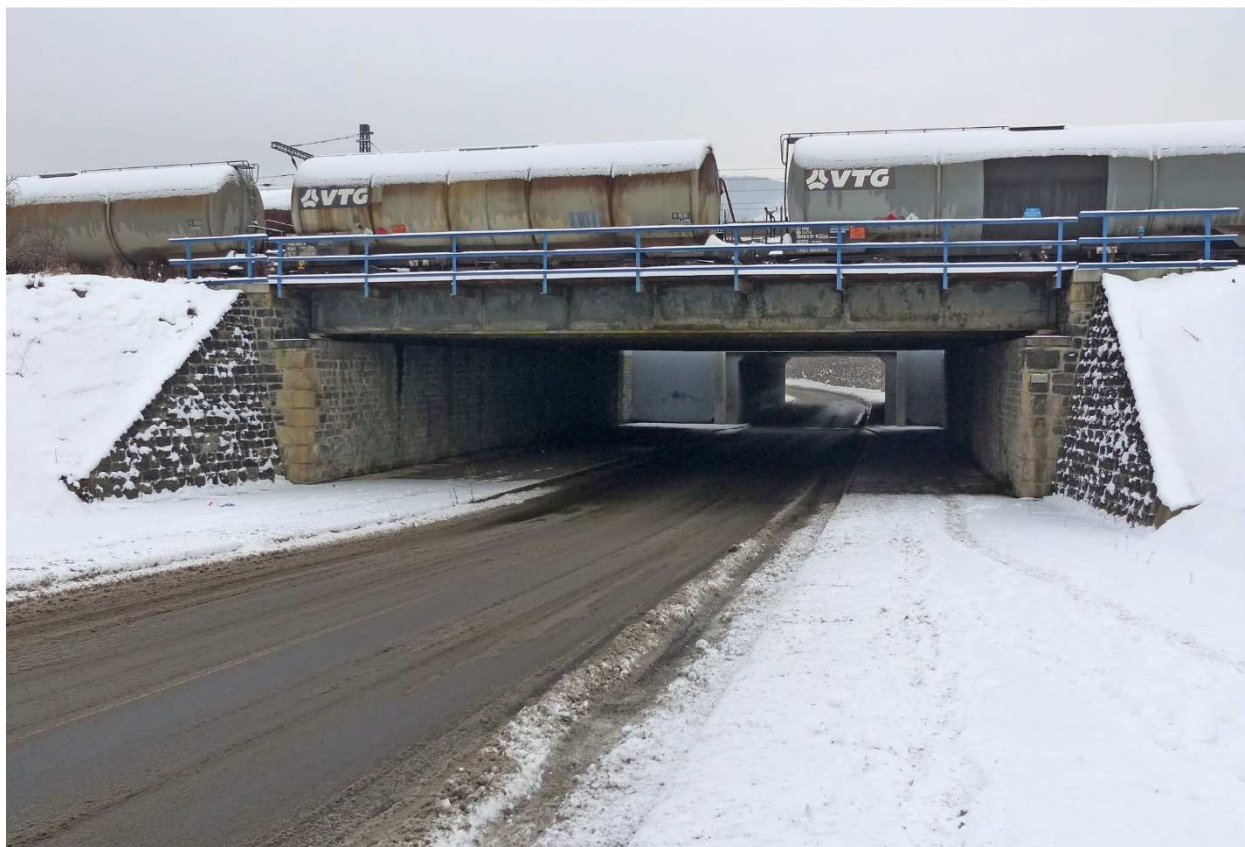
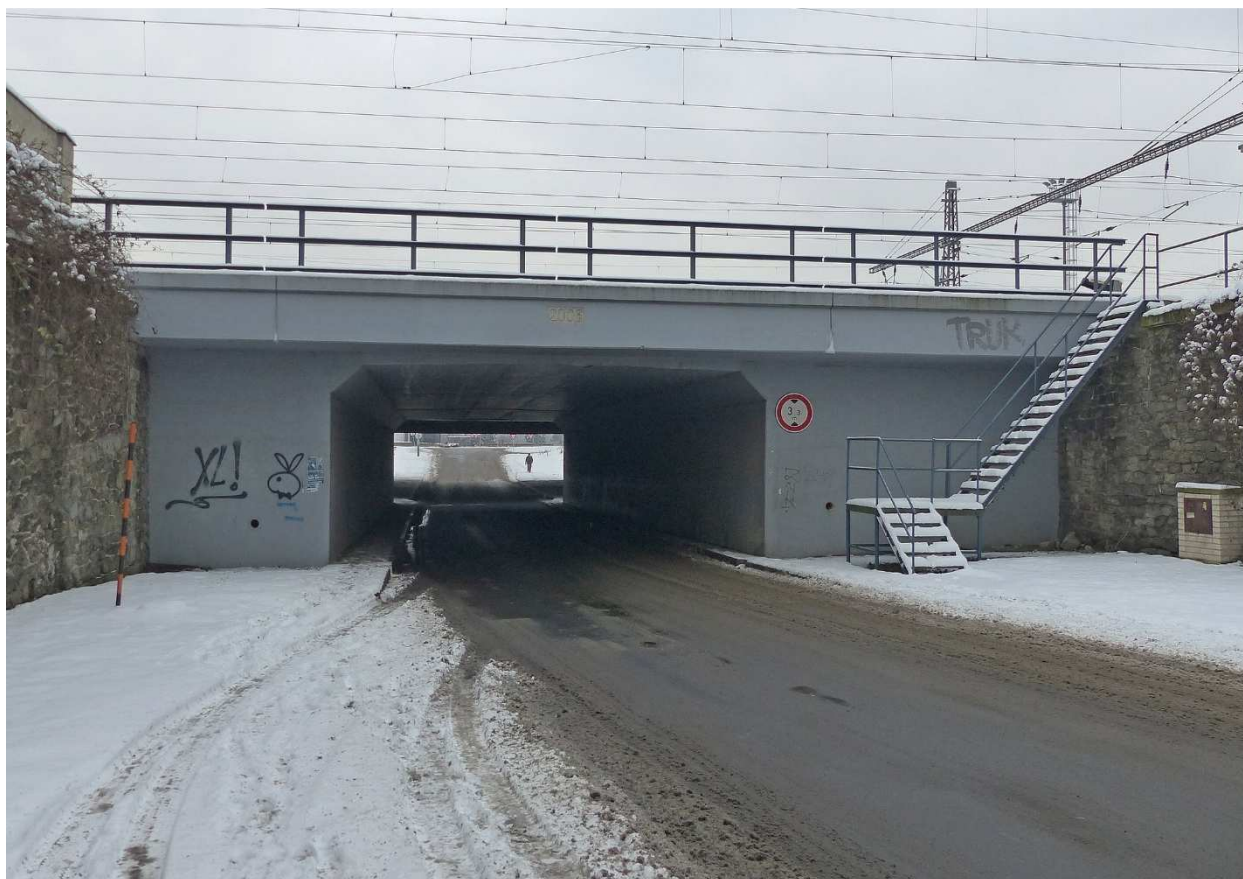
Všech 7 ocelových nosných konstrukcí je ve velmi špatném stavebnětechnickém stavu. Na dvou konstrukcích je dokonce vyloučen provoz kvůli prokorodované stojině hlavního nosníku. Pásnice ocelových nosníků jsou značně oslabeny korozí (místy až do ostra). Kamenná spodní stavba u ocelových konstrukcí je místy vyboulená, zejména závěrné zdi. Zdivo je degradované. Konstrukce jsou provizorně podepřeny inventárními skružemi.

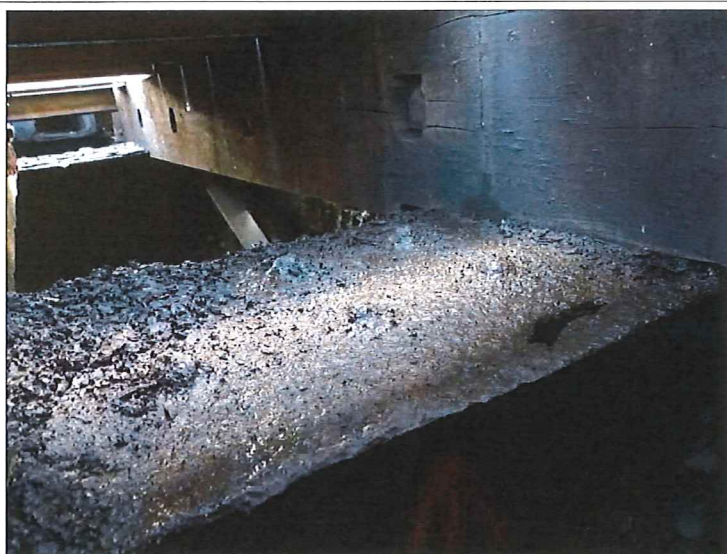
foto č. 1

- **Korozní oslabení prvků:** zejména horní pásnice hlavních nosníků, dolní pásy hlavních nosníků, dolní vodorovné styčnickové plechy a úhelníky dolního podélného ztužení v místech styčnickových plechů oslabené o 4 – 7 mm, **v místech postupující koroze i značná oslabení (oslabení krajů do ostra) ve spojení s vyrezivěním a prerezavěním průřezů (foto č. 1, č. 2, č. 3)**

K 03 - horní pás hlavního nosníku vlevo na začátku mezi 1. a 2. mostnicí – značně oslabená a prokorodovaná pásnice

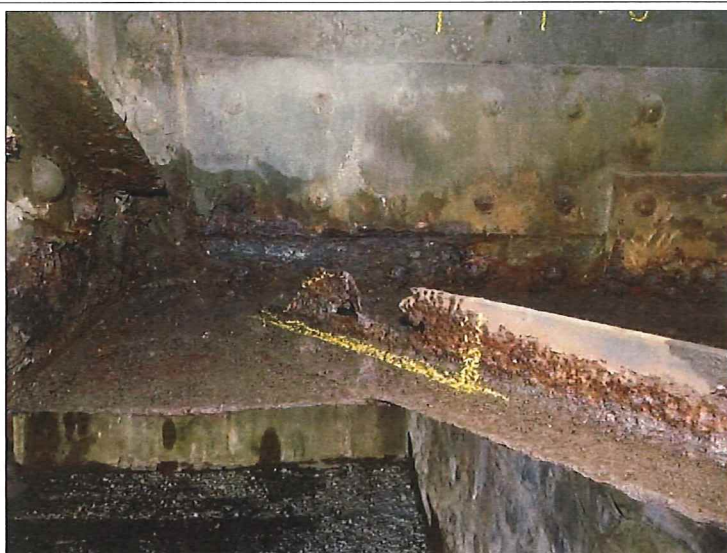
foto č. 2

K 03 - konec příhrady č. 1 vpravo – značně oslabený úhelník dolního podélného ztužení, včetně vodorovného styčnickového plechu ve spoji ztužení s hlavním nosníkem, korozní úbytky materiálu

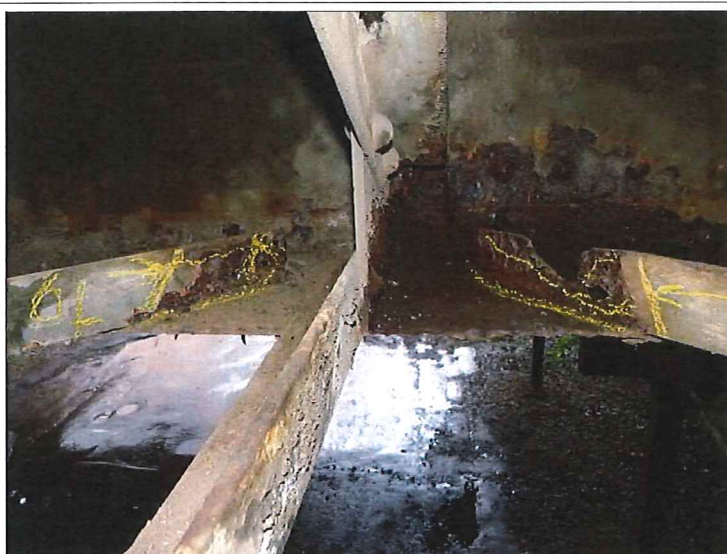
foto č. 3

K 03 - příčné ztužení č. 7 a dolní styčník ztužení s hlavním nosníkem vlevo – značně oslabené průřezy, korozní úbytky materiálu

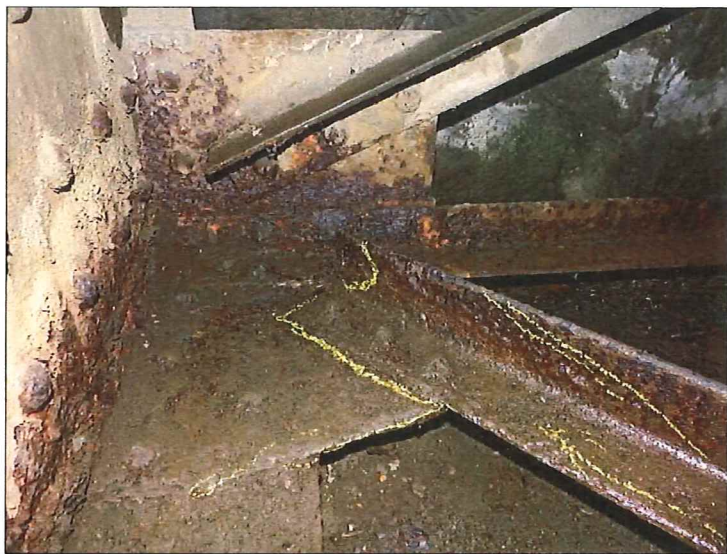
foto č. 4

- **Korozní oslabení prvků:** zejména horní pásnice hlavních nosníků, dolní pásy hlavních nosníků, dolní vodorovné styčnickové plechy a úhelníky dolního podélného ztužení v místech styčnickových plechů oslabené o 4 – 7 mm, **v místech postupující koroze i značná oslabení (oslabení krajů do ostra) ve spojení s vyrezivěním a prerezavěním průřezů (horší stav než u K 03) /foto č. 4, č. 5 a č. 6/**

K 04 - spoj ztužení s hlavním nosníkem na začátku nad ložiskem vpravo – značně oslabené průřezy, korozní úbytky materiálu

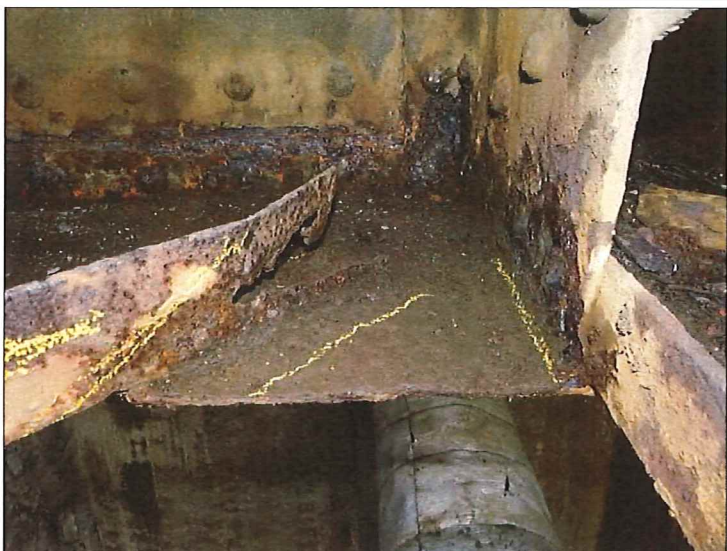
foto č. 5

K 04 - začátek příhrady č. 8 vpravo – značně oslabený úhelník dolního podélného ztužení, včetně vodorovného styčnickového plechu ve spoji ztužení s hlavním nosníkem, korozní úbytky materiálu

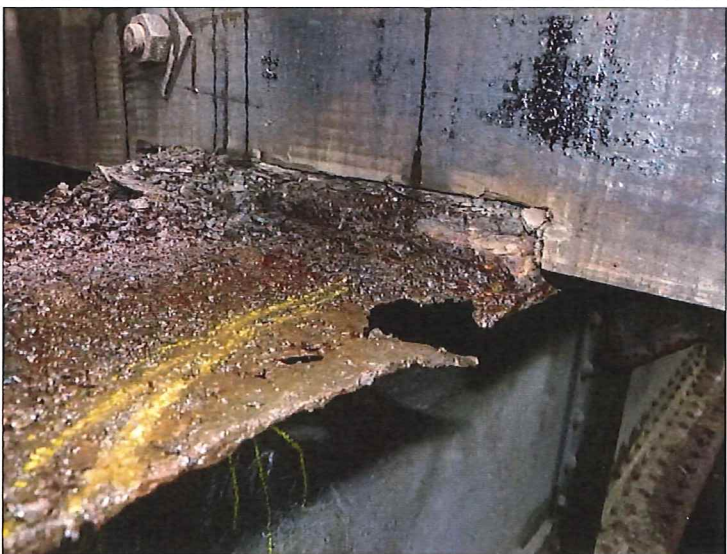
foto č. 6

K 04 - horní pás hlavního nosníku vlevo na konci na vnější straně – značně oslabená pásnice ve spojení s korozními úbytky materiálu a s přerušáním pásnice

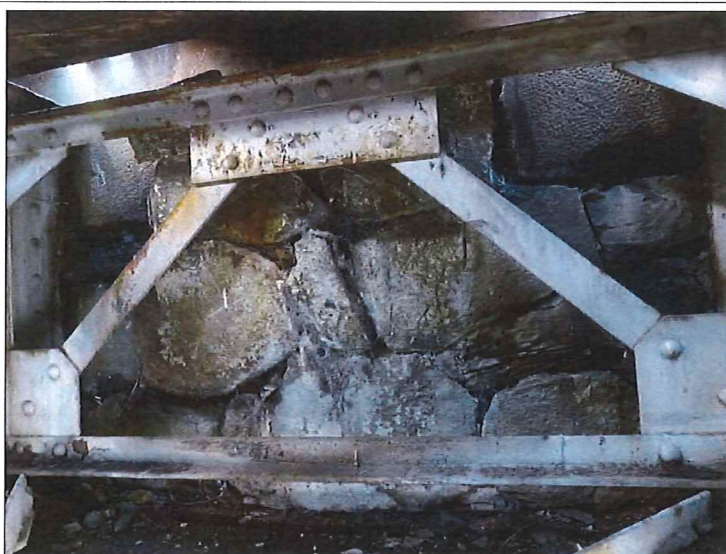
foto č. 7

- Lokální průsaky vody. Lokálně zdící malta degradovaná do hl. 50 – 140 mm. **Na jednotlivých místech zdivo plošně vysunuté, vyboulené – za K 01 zdivo rozvolněné a natlačené na koncové ztužení OK (foto č. 7), závěrná zeď je naražená na hlavní nosníky na straně pohyblivého uložení K 01, K 02 (foto č. 8) a K 03. Lokálně jednotlivé kameny uvolněné a vysunuté o 20 – 40 mm, jednotlivé kameny degradované i vypadané do hl. 50 – 170 mm (v místě K 02 vlevo – foto č. 9).** Na levé straně závěrné zdi římsový kvádr (kvádr s ukotveným sloupkem zábradlí) podélně prasklý. V místech za K 02 byla po opravě závěrné zdi (vybetonování části zdi) ponechána část dřevěného bednění.

**O 01 - závěrná zed' za K 01 –
rozvolněné zdivo natlačené na
koncové příčné ztužení**

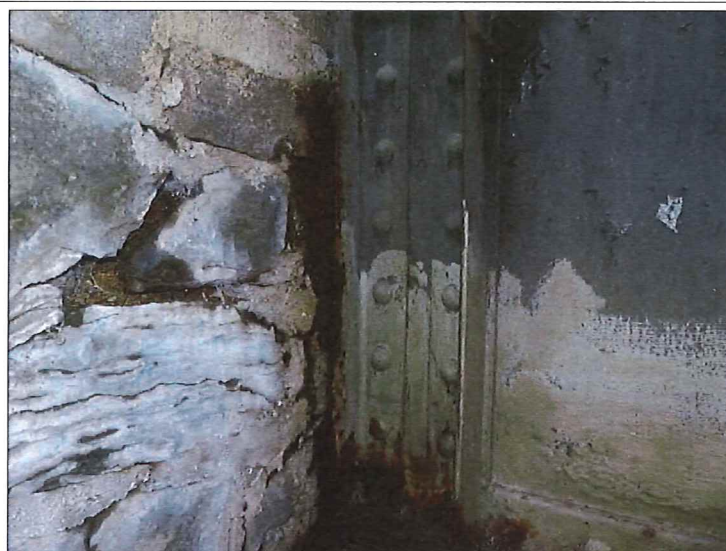
foto č. 8

**O 01 - závěrná zed' za K 02 –
natlačená zed' na hlavní nosník
vpravo**

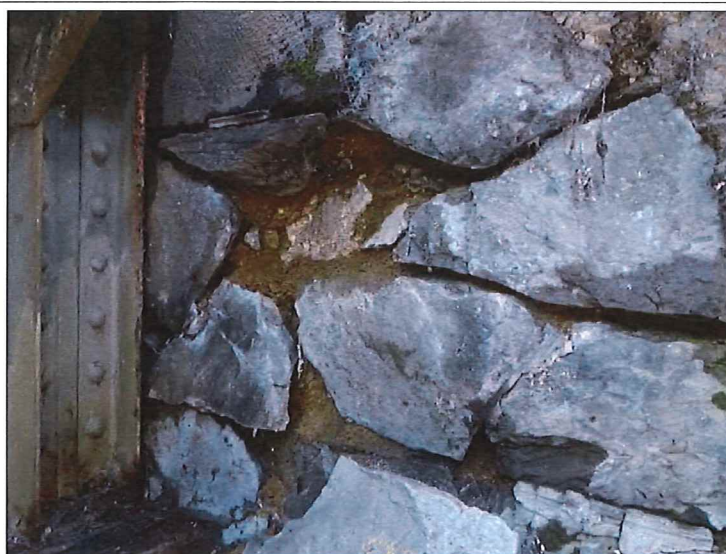
foto č. 9

**O 01 - závěrná zed' za a u K 02 –
natlačená zed' na hlavní nosník
vlevo a vypadané jednotlivé
kameny**

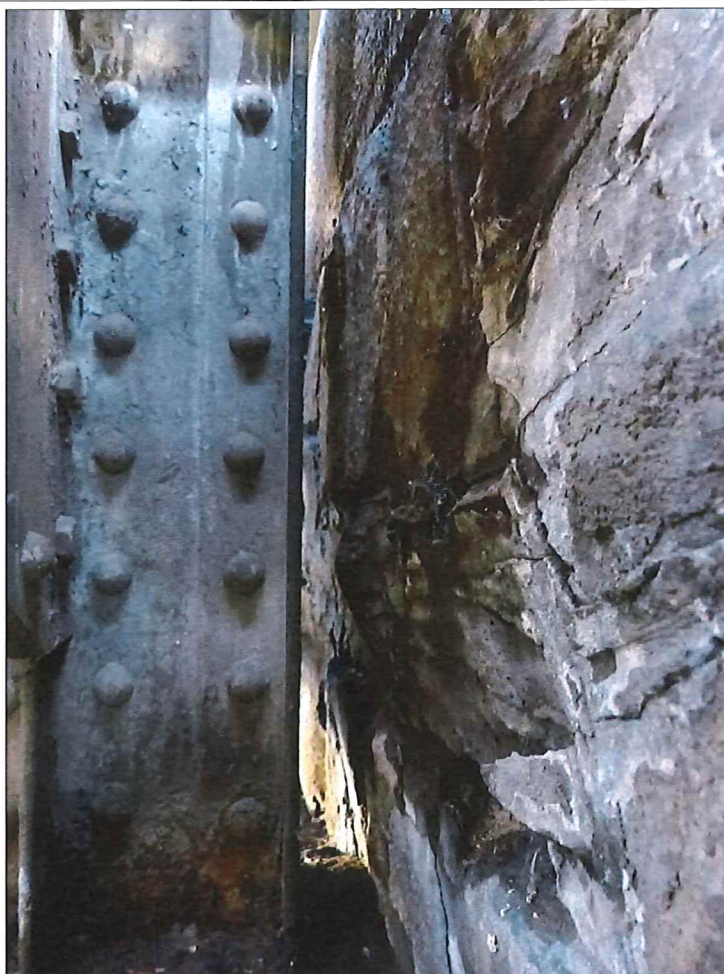
foto č. 10

- Lokální průsaky vody. Lokálně zdící malta degradovaná do hl. 50 – 110 mm. Na jednotlivých místech zdivo plošně vysunuté, vyboulené (foto č. 10) a lokálně jednotlivé kameny uvolněné a vysunuté o 20 – 40 mm, jeden uvolněný a vysunutý (vypadlý) kámen je zapřený o horní část koncového příčného ztužení K 01, v místech za K 03 jednotlivé kameny degradované a vypadané do hl. 70 – 140 mm a v místech za a u K 04 (za a vedle hlavního nosníku vlevo) kameny vypadané v ploše 1,00 m (š) x 0,75 m (v) do hl. 150 mm (foto č. 11). Za K 01 úložný kvádr pod pozednicí vpravo svisle prasklý. Na levé straně závěrné zdi římsový kvádr (kvádr s ukotveným sloupkem zábradlí) příčně prasklý do míst ukotvení sloupku, kvádr uvolněný a vysunutý o 70 mm.

O 05 - závěrná zed' za K 01 –
boulení zdi

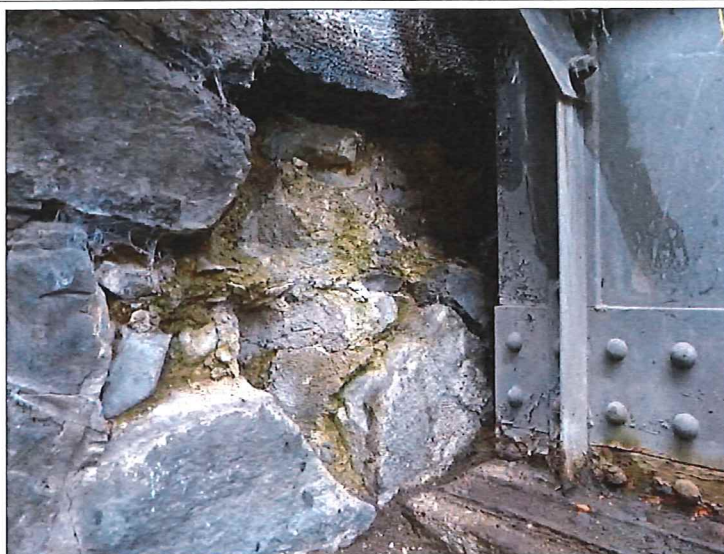
foto č. 11

O 05 - závěrná zed' v místě K 04
vlevo – kaverna

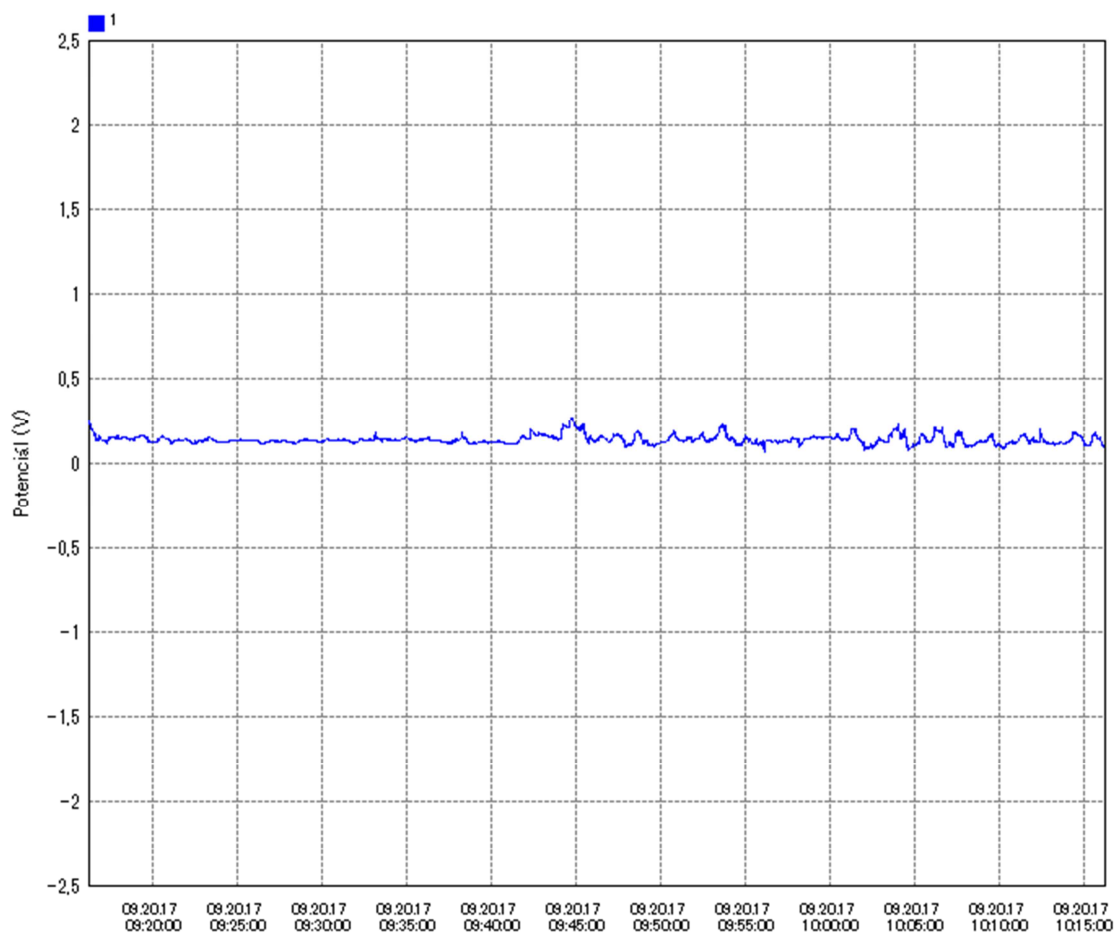
MB 01: Měřicí vývod

Průměr [V/CSE]: 0,142

Maximum [V/CSE]: 0,272

Dílčí zhodnocení: Na průběhu směsného potenciálu je patrný vliv cizího proudového pole. Směsný potenciál nepřesahuje dovolené hodnoty.

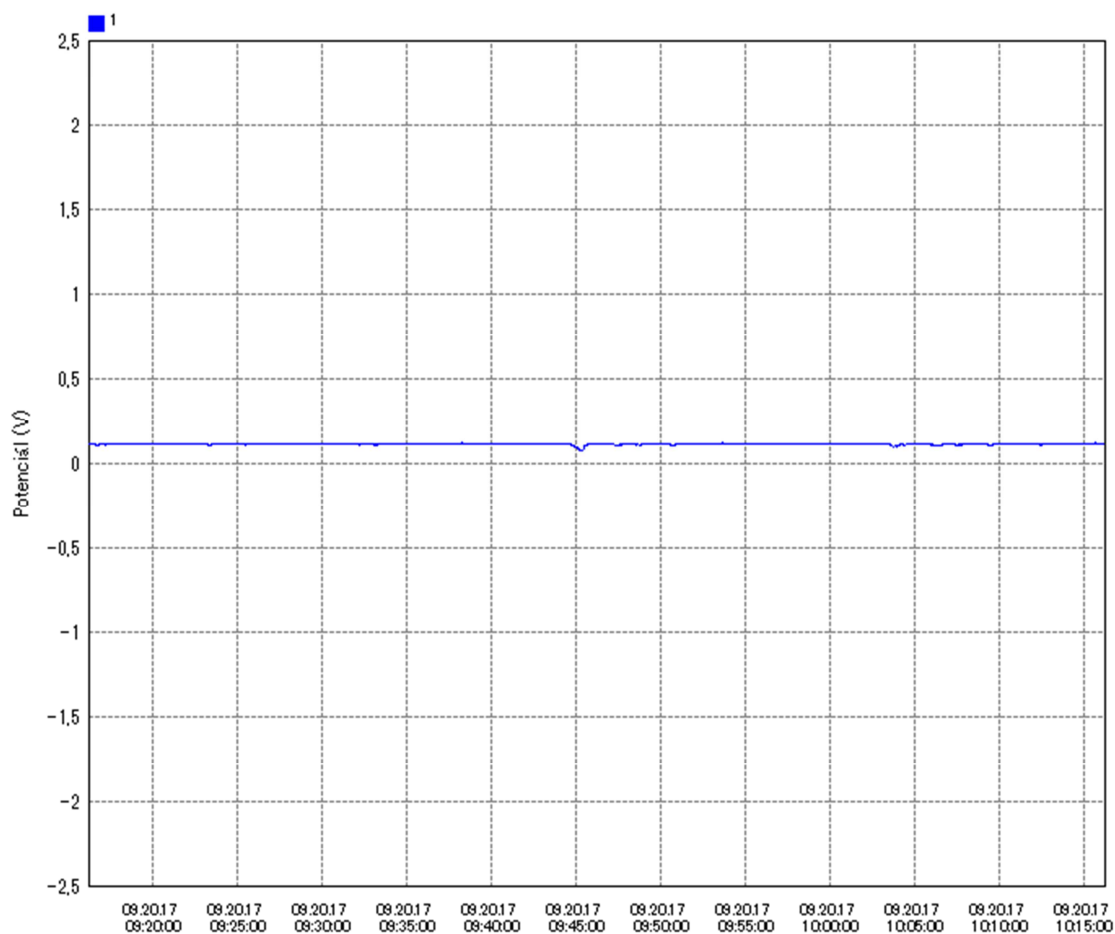
MB 02: Měřicí vývod

Průměr [V/CSE]: 0,113

Maximum [V/CSE]: 0,125

Dílčí zhodnocení: Na průběhu směsného potenciálu není patrný vliv cizího proudového pole. Směsný potenciál nepřesahuje dovolené hodnoty.

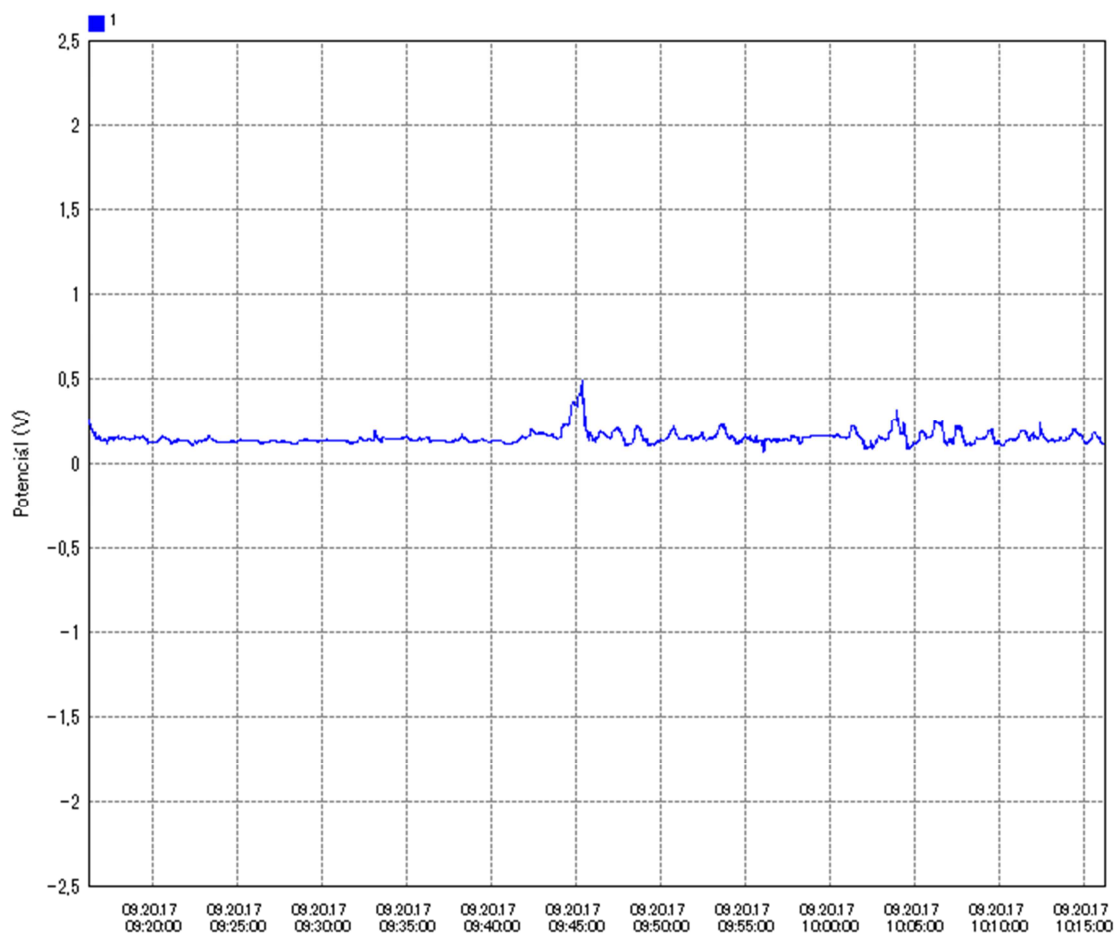
MB 03: Měřicí vývod

Průměr [V/CSE]: 0,152

Maximum [V/CSE]: 0,491

Dílčí zhodnocení: Na průběhu směsného potenciálu je patrný vliv cizího proudového pole. Směsný potenciál nepřesahuje dovolené hodnoty.

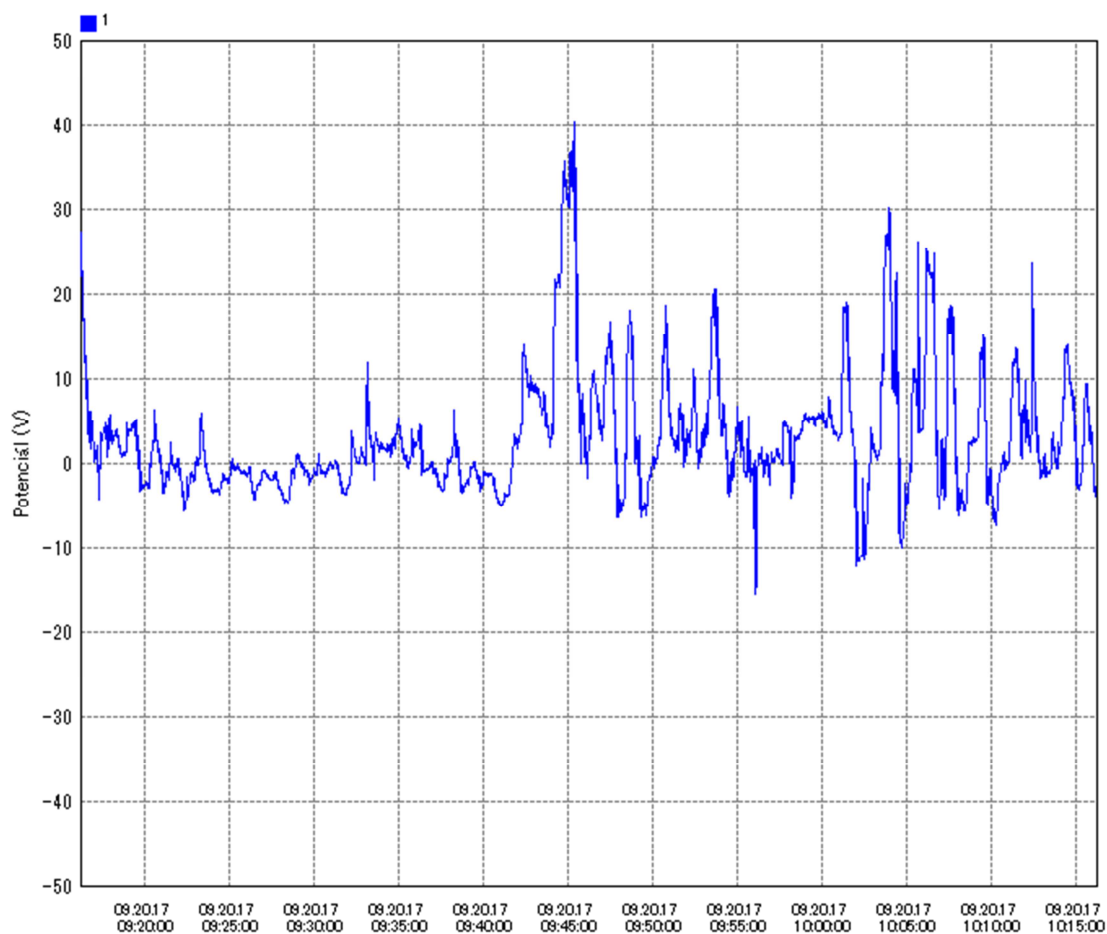
MB KOL: trakční kolej

Průměr [V/CSE]: 2,99

Maximum [V/CSE]: 40,3

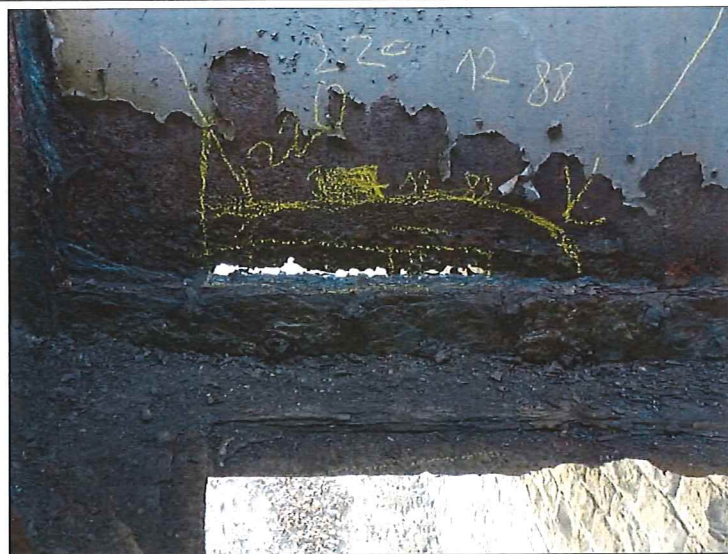
foto č. 1

K 03 - hlavní nosník vpravo
v 1. příhradě – prokorodovaná
stěna hlavního nosníku v místech
nad dolními krčnými úhelníky

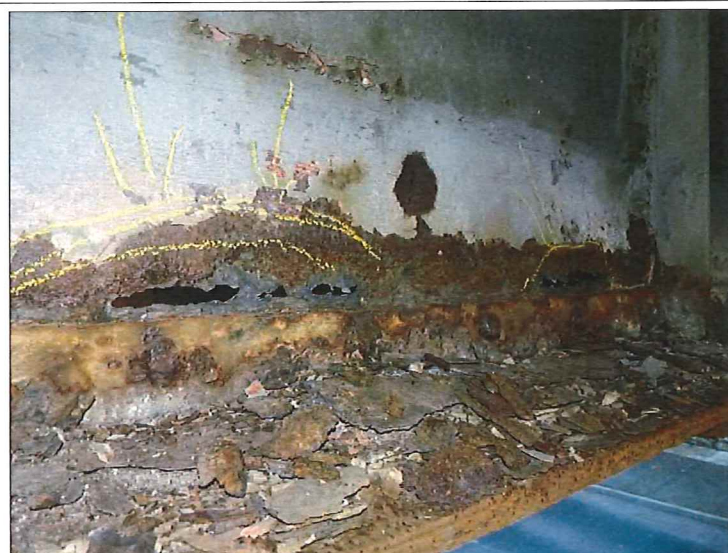
foto č. 2

K 03 - hlavní nosník vpravo
v 2. příhradě – prokorodovaná
stěna hlavního nosníku v místech
nad dolními krčnými úhelníky

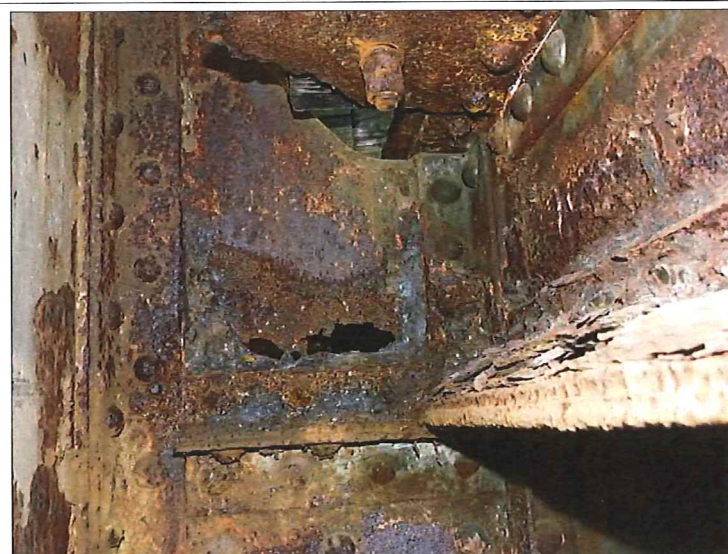
foto č. 3

K 03 – prokorodovaná příčná
výztuha stabilizující polohu
podélníku nasazeného na příčníky
(zapuštěná prvková mostovka)

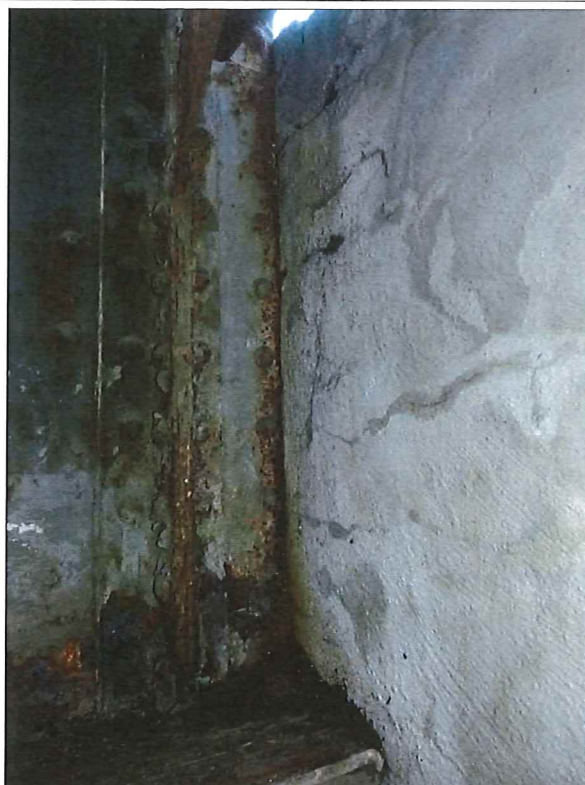
foto č. 4

K 03 - uložení na O 04 vpravo – posun hlavního nosníku v pohyblivém tangenciálním ložisku, nulová vůle mezi NK a závěrnou zdí

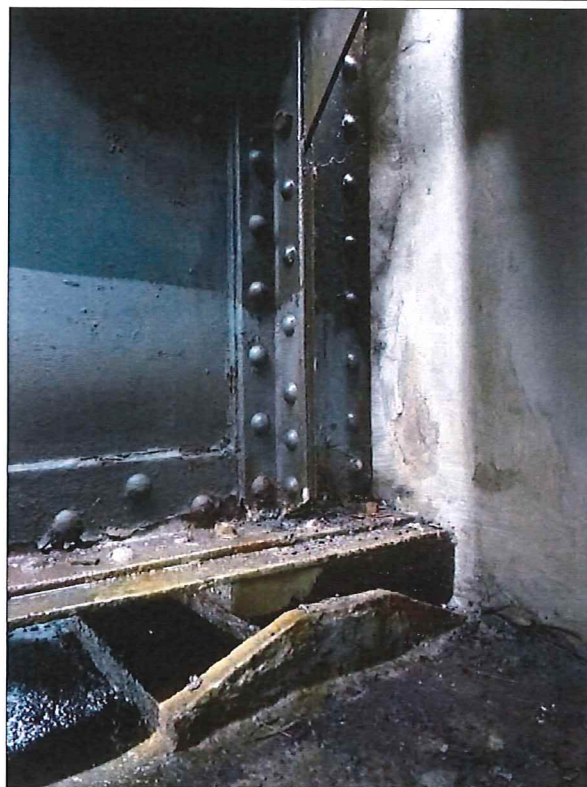
foto č. 5

K 04 - uložení na O 04 vpravo – posun hlavního nosníku v pohyblivém tangenciálním ložisku, koroze ložiska, nulová vůle mezi NK a závěrnou zdí

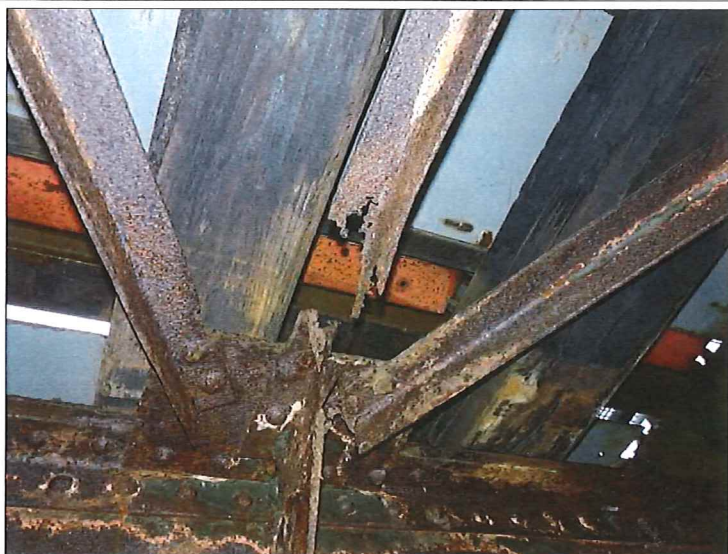
foto č. 6

K 05 – přerušný úhelník příčného mostovkového ztužení v 1. příhradě uprostřed rozpětí podélníku vpravo

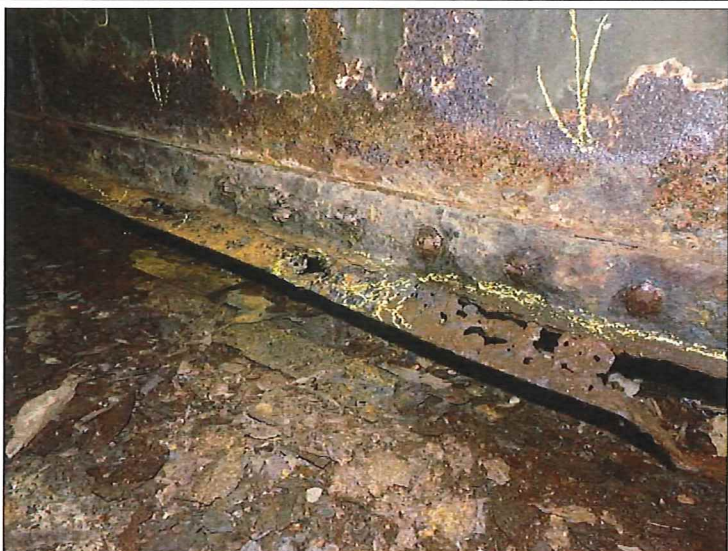
foto č. 7

K 05 - dolní pás (dolní krční úhelník) podporového příčníku na konci konstrukce nad úložným prahem opěry O 04 – značné korozní oslabení a korozní úbytky materiálu

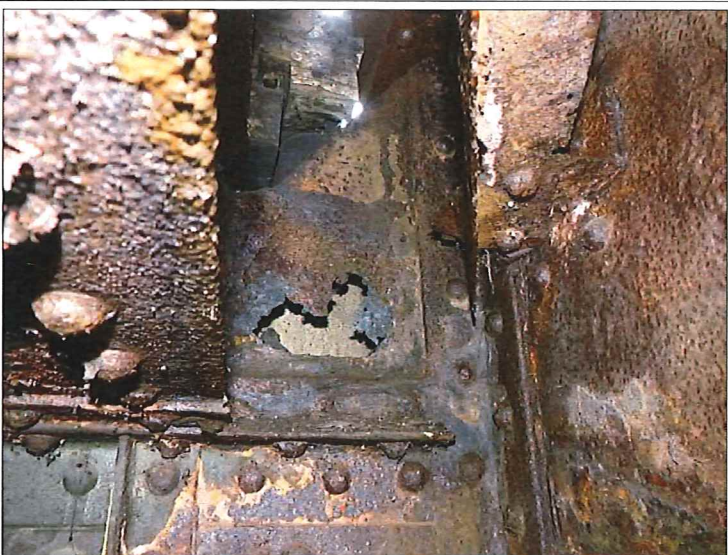
foto č. 8

K 05 – prokorodovaná příčná výztuhy stabilizující polohu podélníku nasazeného na příčníky (zapuštěná prvková mostovka)

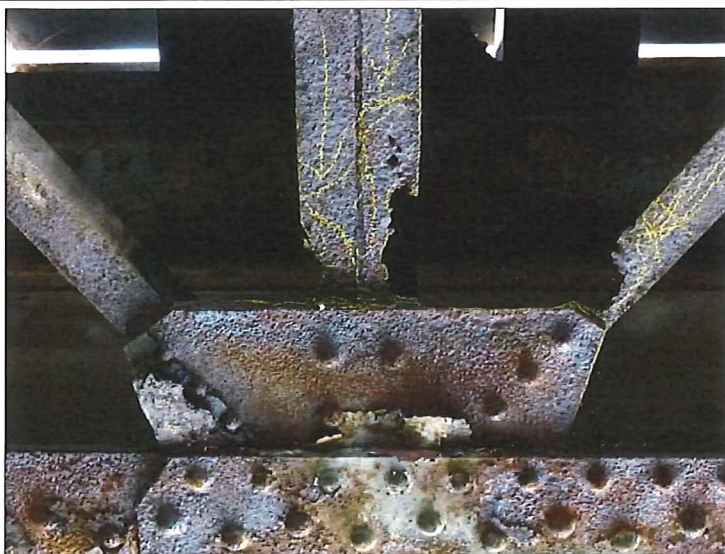
foto č. 9

K 07 - spoj dolního podélného ztužení s hl. nosníkem a příčnickem – značné korozní oslabení a korozní úbytky materiálu

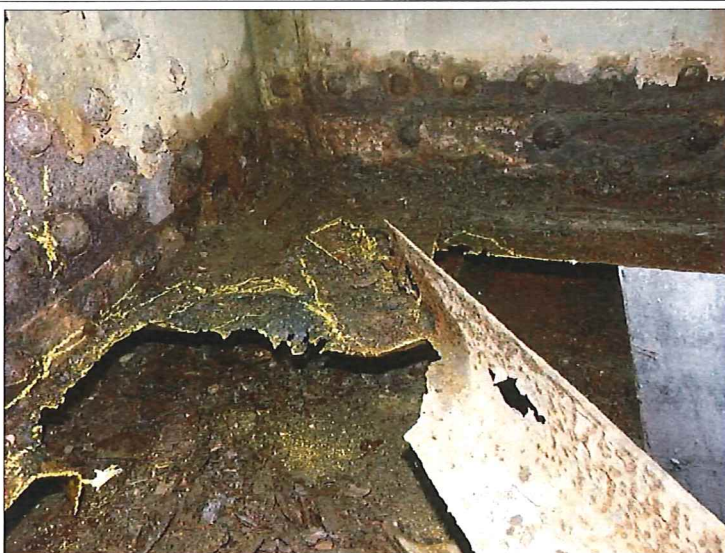
foto č. 10

K 07 – styčnick podporového příčnicku , hlavního nosníku a dolního podélného ztužení na konci konstrukce nad ložiskem na opěře O 04 vpravo – značné korozní oslabení a korozní úbytky materiálu, téměř přerušovaný úhelník dolního podélného ztužení

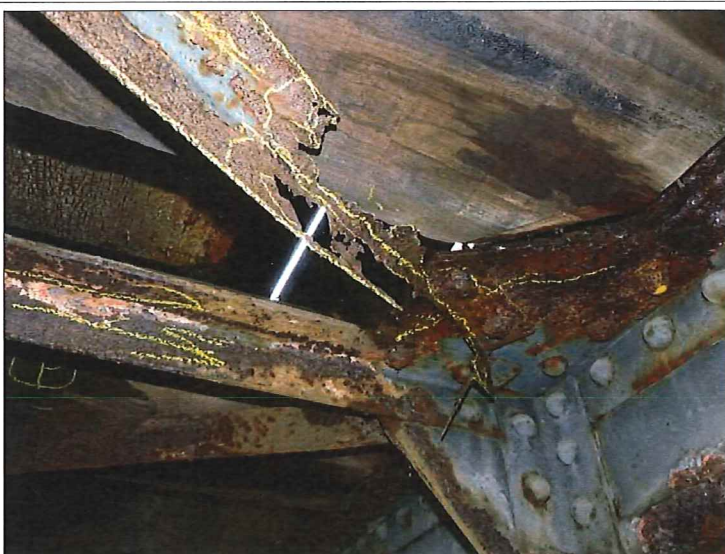
foto č. 11

K 08 – téměř přerušovaný úhelník podélného mostovkového ztužení v 1. příhradě uprostřed rozpětí podélníku vlevo

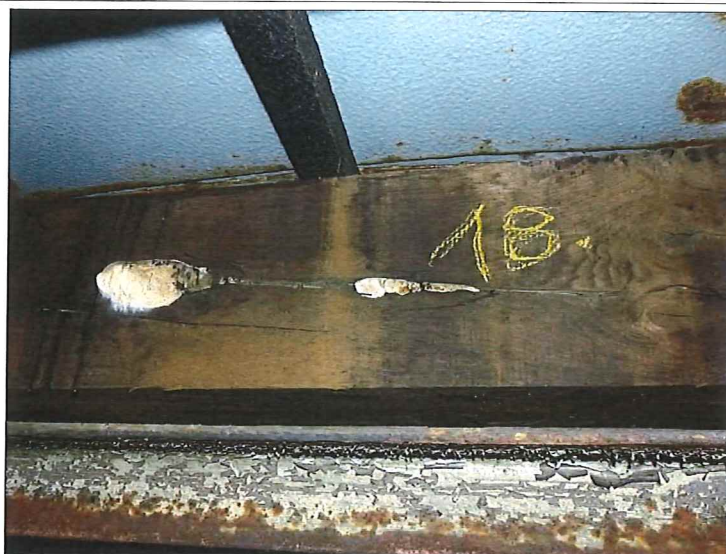
foto č. 12

**Mostnice na K 04 – hniloba
mostnice č. 18, dřevokazná houba**

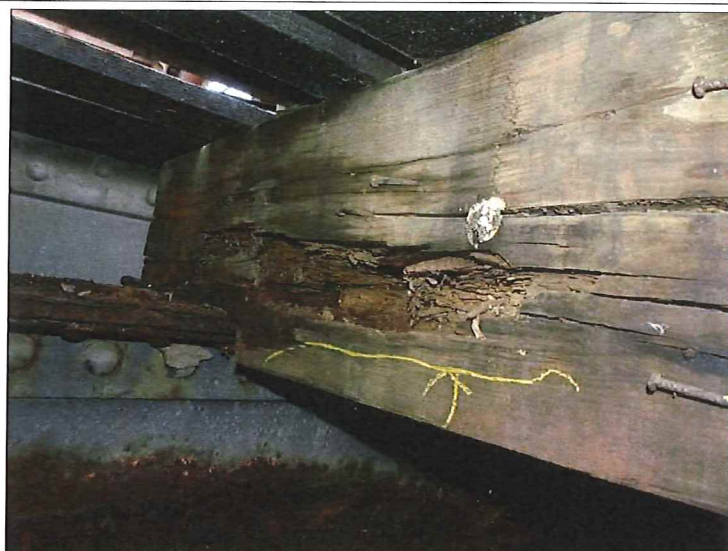
foto č. 13

**Mostnice na K 08 – hniloba
mostnice č. 2, stopy po dřevokazné
houbě**

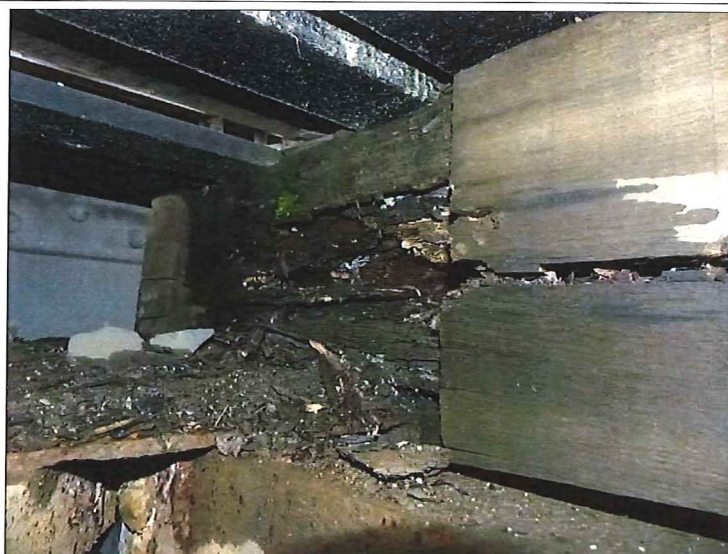
foto č. 14

**Mostnice na K 08 – hniloba
mostnice č. 6, stopy po dřevokazné
houbě**

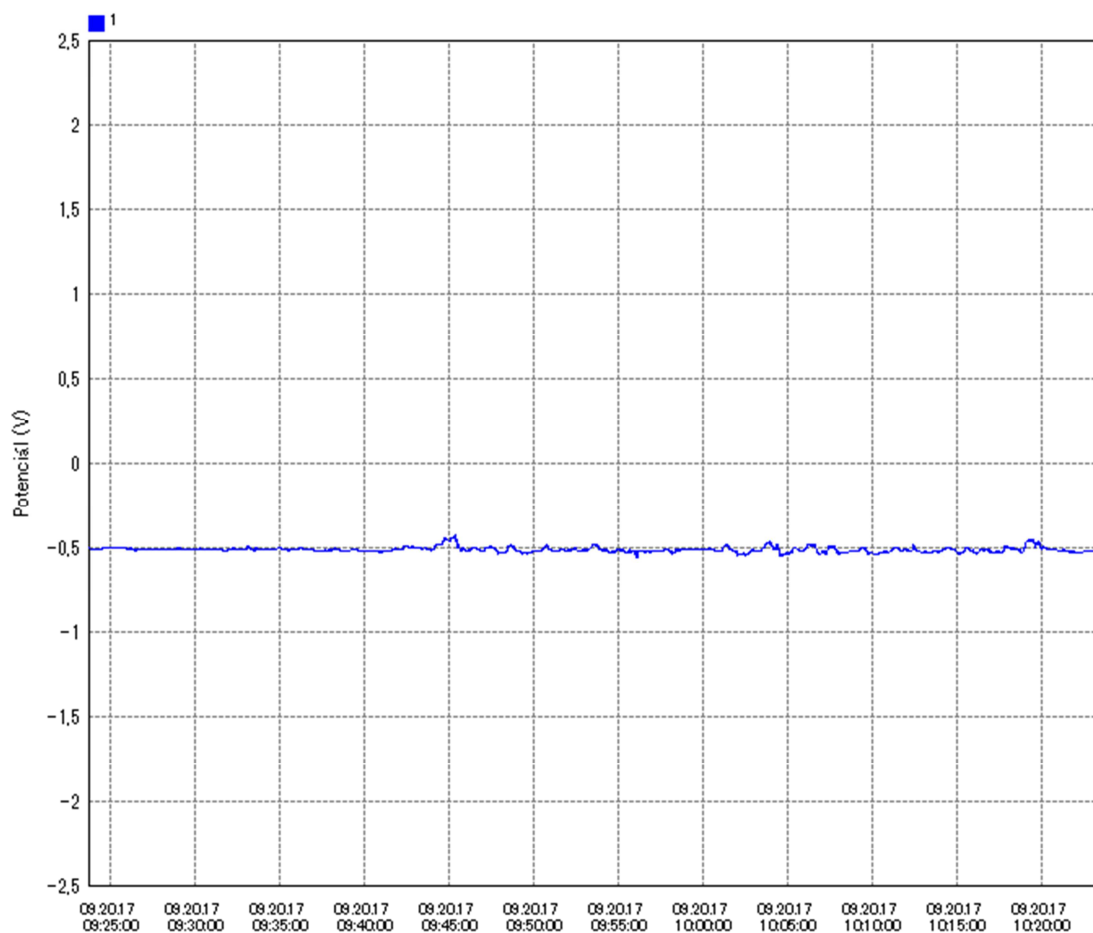
MB 01: Měřicí vývod

Průměr [V/CSE]: -0,511

Maximum [V/CSE]: -0,423

Dílčí zhodnocení: Na průběhu směsného potenciálu je patrný vliv cizího proudového pole. Směsný potenciál nepřesahuje dovolené hodnoty.

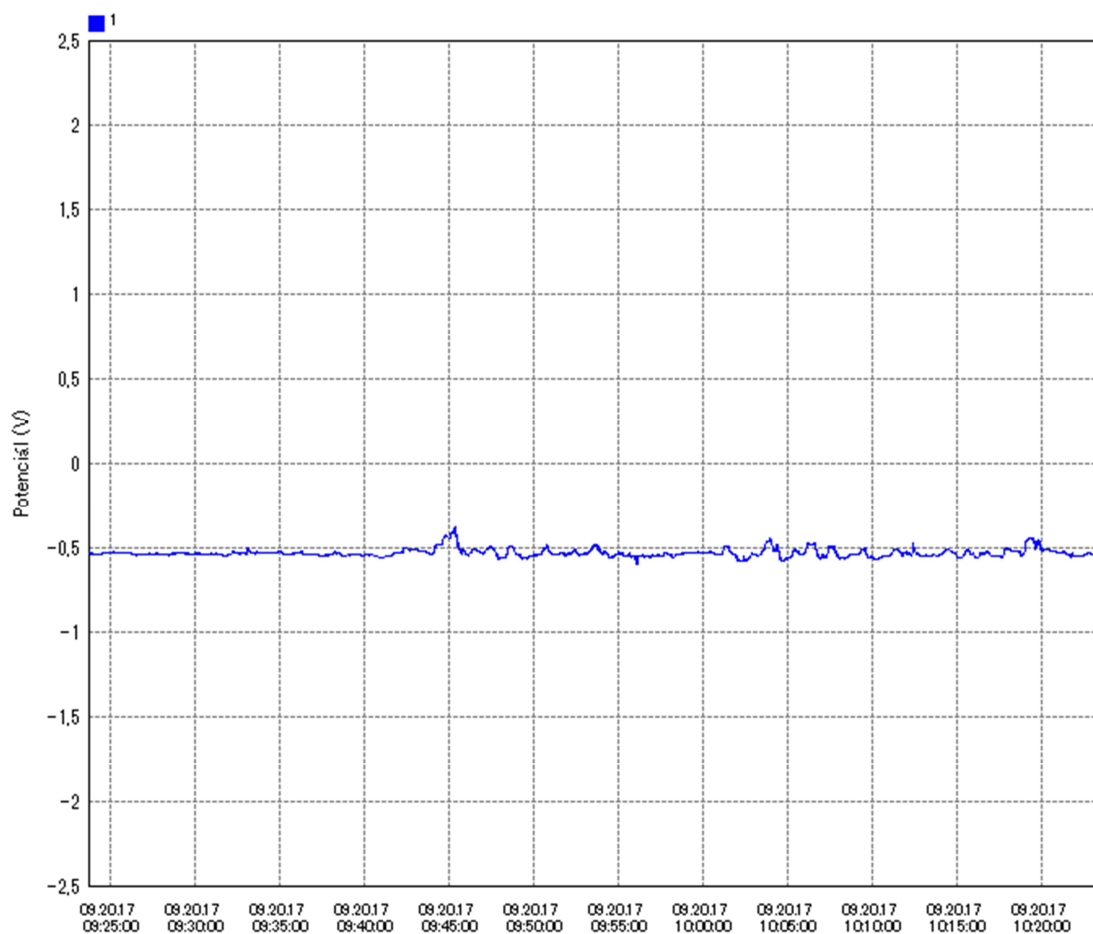
MB 02: Měřicí vývod

Průměr [V/CSE]: -0,530

Maximum [V/CSE]: -0,376

Dílčí zhodnocení: Na průběhu směsného potenciálu je patrný vliv cizího proudového pole. Směsný potenciál nepřesahuje dovolené hodnoty.
