Název akce: Mosty v km 518,498 a 518,962 TÚ Praha Masarykovo n. - Děčín hl. n.	Číslo smlouvy: 20-026.640 Projektový stupeň: ZÁMĚR PROJEKTU
Část: Současný stav	Datum: 09 / 2020 Číslo části: E

E Doložení současného stavu

Most v km 518,498 (Ulice u Podjezdu)

Most v km 518,962 (U Cukrovaru)

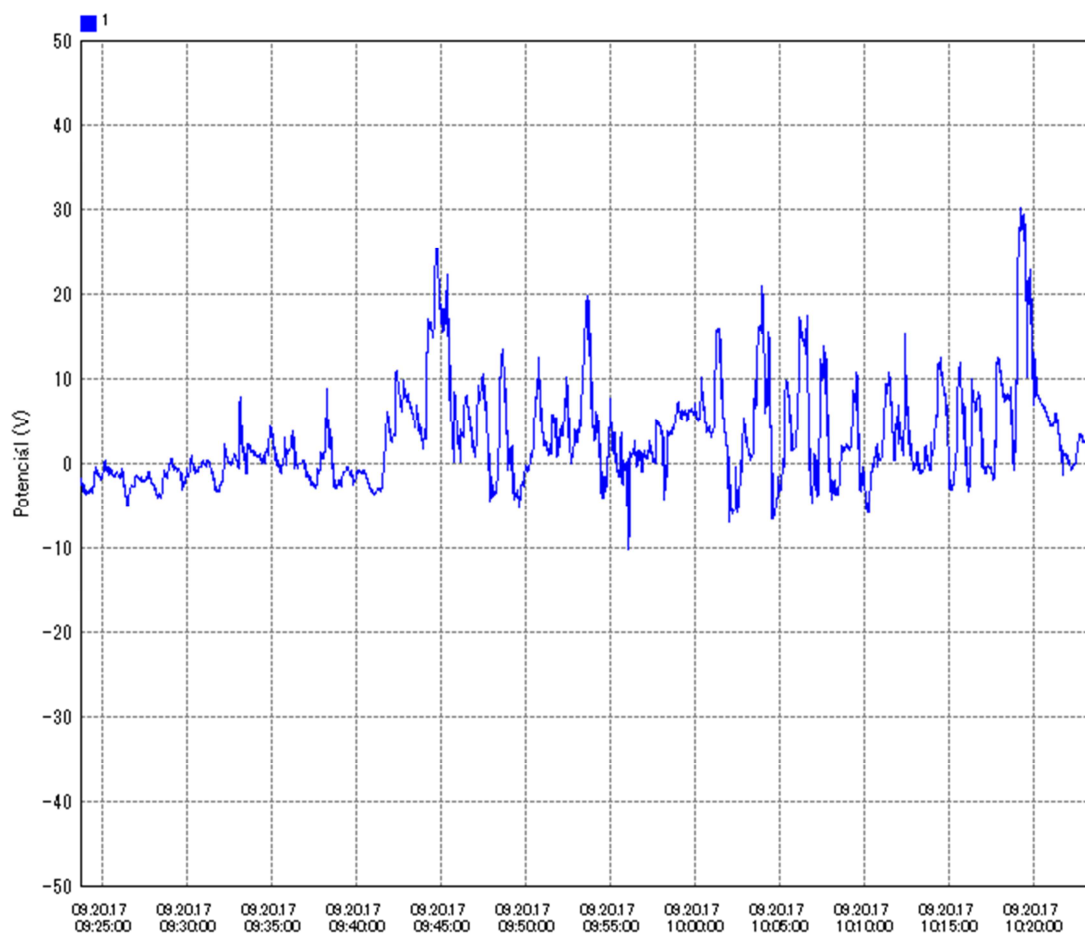
MB KOL: trakční kolej

Průměr [V/CSE]: 2,46

Maximum [V/CSE]: 30,3
