# Protokol o podrobné prohlídce

mostního objektu provedené dle Vyhlášky MD č. 177/95 Sb.,  
a předpisu SZDC S5 Správa mostních objektů

<b>TÚ 0801</b> Praha Masarykovo nádraží st.4 (m.) – – Děčín hl.n. (včetně)		<b>DÚ R1</b> žst. Ústí nad Labem sever		<b>evd. km</b> <b>518,498</b>
<b>Objekt</b>	<b>most</b>	staniční obvod	<b>Vžitý název:</b> Ústí n.L. - ul. U Podjezdu	
délka mostu <b>17,45 m</b>	počet otvorů <b>1</b>	počet kolejí na mostě <b>9</b>	<b>elektrizace</b> ano	
<b>Objednatel:</b> SZDC, s.o., OŘ Ústí nad Labem		rychlost na mostě / rychlost traťová [km/h]: 100 / 120	Traťová třída zatížení s přidruženou rychlostí <b>D4-120</b>	
<b>návrh hodnocení stavebního stavu</b>	<b>3/3</b>	Vedoucí regionálního pracoviště	Jaroslav Schejbal	<b>Rok podrobné prohlídky</b> <b>2019</b>

# **PROTOKOL O PODROBNÉ PROHLÍDCE**

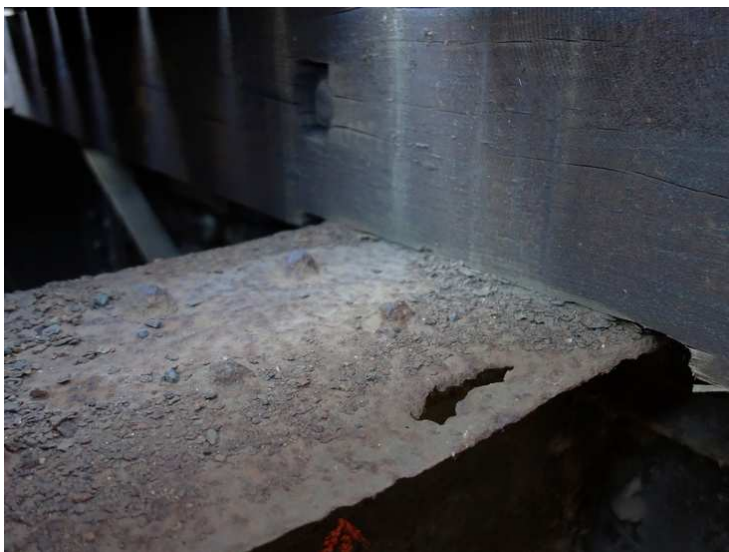
- **Korozní oslabení prvků:** zejména horní pásnice hlavních nosníků, dolní pásy hlavních nosníků, dolní vodorovné styčnickové plechy a úhelníky dolního podélného ztužení v místech styčnickových plechů oslabené o 4 – 7 mm, **v místech postupující koroze i značná oslabení (oslabení krajů do ostra) ve spojení s vyrezivěním a prorozavěním průřezů (foto č. 1, č. 2, č. 3)**

<p><b>foto č. 1</b></p> <p><b><u>K 03</u> - horní pás hlavního nosníku vlevo na začátku mezi 1. a 2. mostnicí – značně oslabená a prokorodovaná pásnice</b></p>

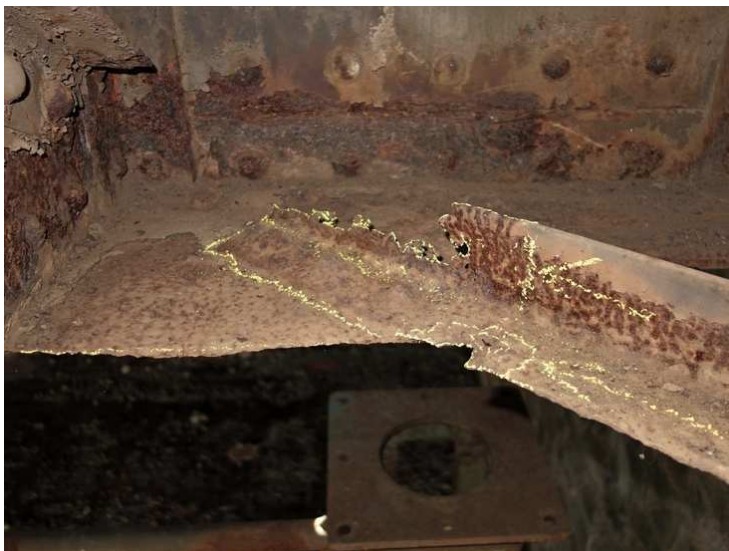
<p><b>foto č. 2</b></p> <p><b><u>K 03</u> - konec příhrady č. 1 vpravo – značně oslabený úhelník dolního podélného ztužení, včetně vodorovného styčnickového plechu ve spoji ztužení s hlavním nosníkem, korozní úbytky materiálu</b></p>

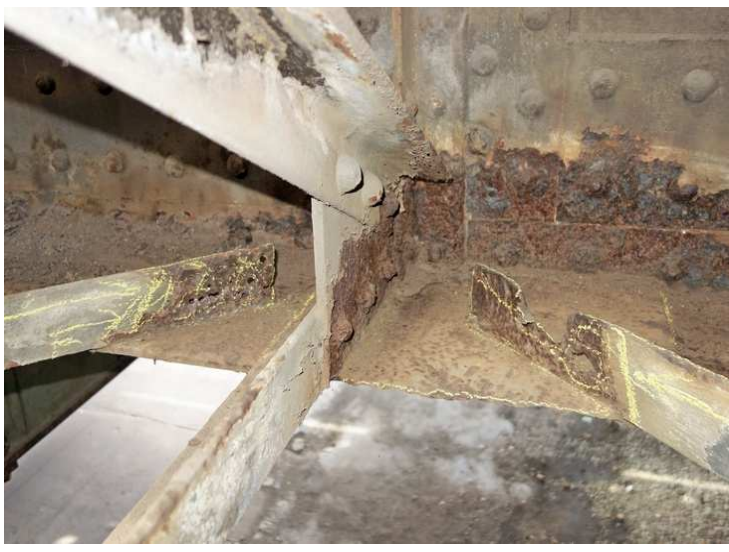
<p><b>foto č. 3</b></p> <p><b><u>K 03</u> - příčné ztužení č. 7 a dolní styčník ztužení s hlavním nosníkem vlevo – značně oslabené průřezy, korozní úbytky materiálu</b></p>

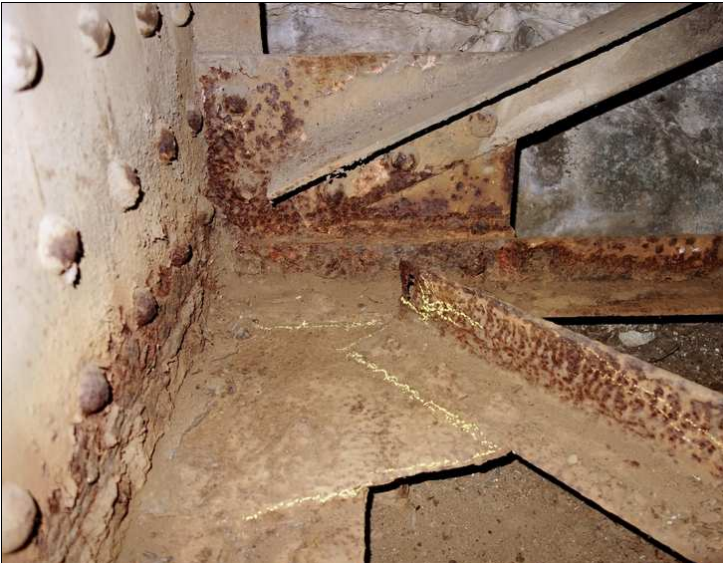
- **Korozní oslabení prvků:** zejména horní pásnice hlavních nosníků, dolní pásy hlavních nosníků, dolní vodorovné styčnickové plechy a úhelníky dolního podélného ztužení v místech styčnickových plechů oslabené o 4 – 7 mm, **v místech postupující koroze i značná oslabení (oslabení krajů do ostra) ve spojení s vyrezivěním a prorozavěním průřezů (foto č. 4, č. 5 a č. 6)**

<p>foto č. 4</p> <p><b>K 04</b> - spoj ztužení s hlavním nosníkem na začátku nad ložiskem vpravo – značně oslabené průřezy, korozní úbytky materiálu</p>

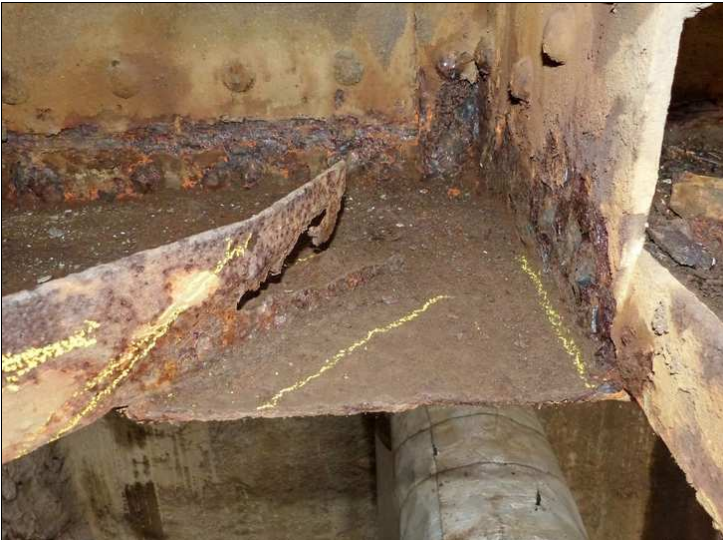
<p>foto č. 5</p> <p><b>K 04</b> - začátek příhrady č. 8 vpravo – značně oslabený úhelník dolního podélného ztužení, včetně vodorovného styčnickového plechu ve spoji ztužení s hlavním nosníkem, korozní úbytky materiálu</p>

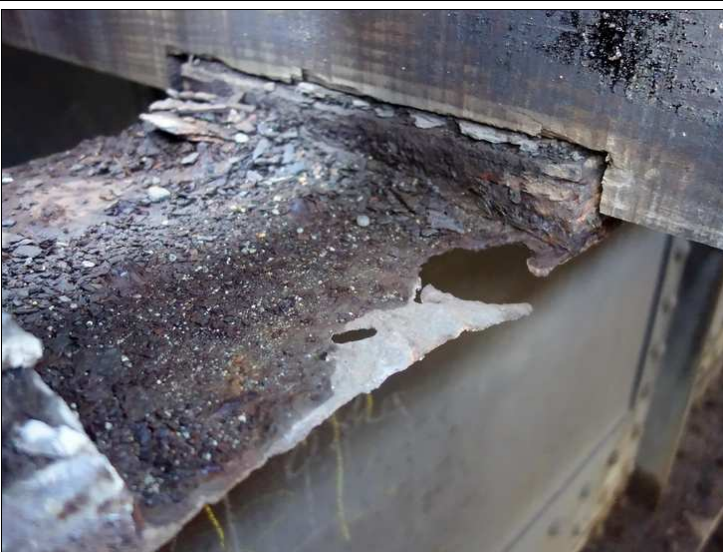
<p>foto č. 6</p> <p><b>K 04</b> - horní pás hlavního nosníku vlevo na konci na vnější straně – značně oslabená pásnice ve spojení s korozními úbytky materiálu a s přerušením pásnice</p>

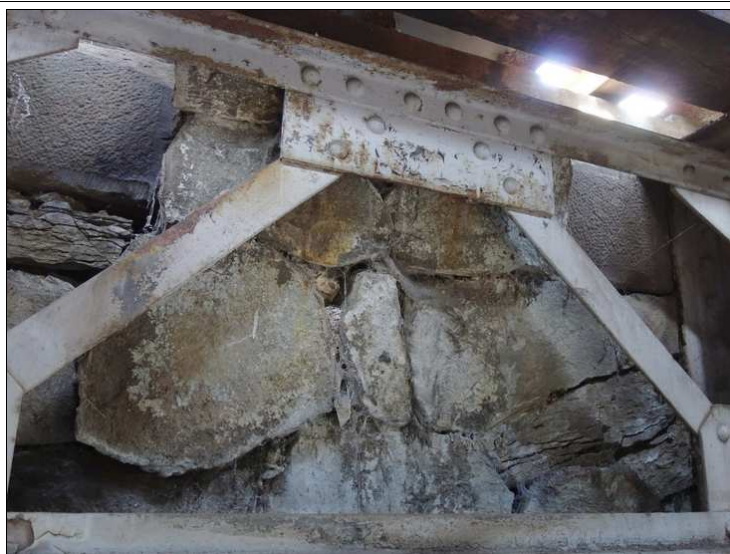
foto č. 7

- Lokální průsaky vody. Zdící malta je lokálně degradovaná do hl. 50 – 200 mm. **Na jednotlivých místech je zdivo plošně vysunuté, vyboulené - za K 01 je zdivo rozvolněné a natlačené na koncové ztužení OK (foto č. 7), závěrná zeď je naražená na hlavní nosníky na straně pohyblivého uložení K 01, K 02 (foto č. 8) a K 03. Lokálně jsou jednotlivé kameny uvolněné a vysunuté o 20 – 40 mm, jednotlivé kameny jsou degradované i vypadané do hl. 50 – 170 mm (v místě K 02 vlevo – foto č. 9).** Na levé straně závěrné zdi je římsový kvádr (kvádr s ukotveným sloupkem zábradlí) podélně prasklý. V místech za K 02 byla po opravě závěrné zdi (vybetonování části zdi) ponechána část dřevěného bednění.

**O 01** - závěrná zed' za K 01 –  
rozvolněné zdivo natlačené na  
koncové příčné ztužení

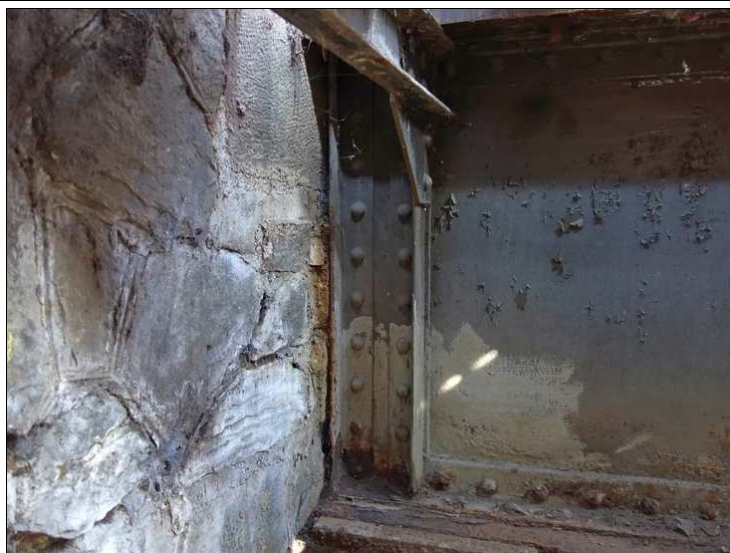
foto č. 8

**O 01** - závěrná zed' za K 02 –  
natlačená zed' na hlavní nosník  
vpravo

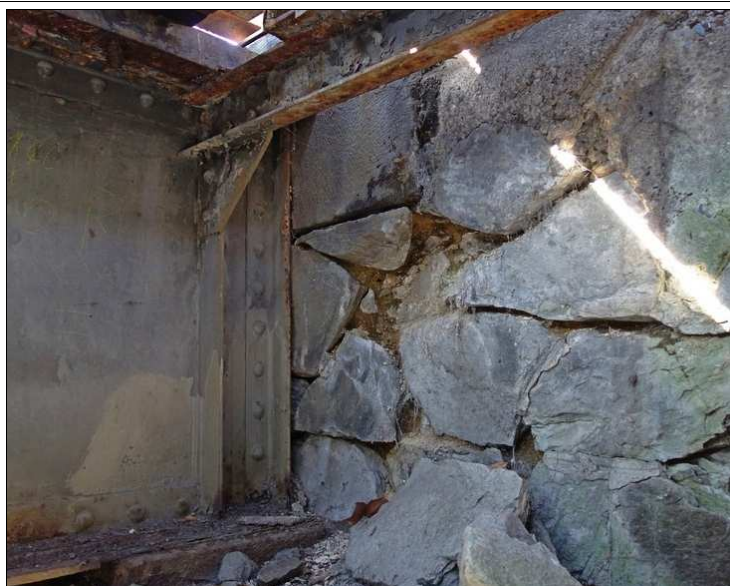
foto č. 9

**O 01** - závěrná zed' za a u K 02 –  
natlačená zed' na hlavní nosník  
vlevo a degradace zdící malty a  
vypadané jednotlivé kameny

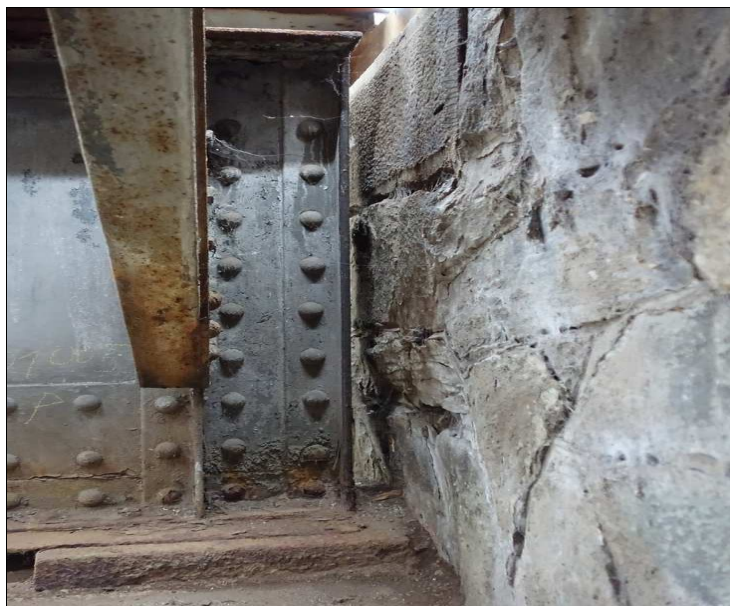
foto č. 10

- Lokální průsaky vody. Zdicí malta je lokálně degradovaná do hl. 50 – 140 mm, místně i do hl. 170 mm. **Na jednotlivých místech je zdivo plošně vysunuté, vyboulené (foto č. 10) a lokálně jsou jednotlivé kameny uvolněné a vysunuté o 20 – 40 mm, odlomená část jednoho kamene je zapřená o horní část koncového příčného ztužení K 01, v místech za K 03 jsou jednotlivé kameny degradované a vypadané do hl. 70 – 140 mm a v místech za a u K 04 (za a vedle hlavního nosníku vlevo) jsou kameny vypadané v ploše (kaverna) 1,00 m (š) x 0,75 m (v) do hl. 150 mm (foto č. 11).** Za K 01 v horní části závěrné zdi je úložný kvádr pod pozednicí vpravo svisle prasklý. Na levé straně závěrné zdi je římsový kvádr (kvádr s ukotveným sloupkem zábradlí) příčně prasklý do míst ukotvení sloupku, kvádr je uvolněný a vysunutý o 70 mm.

O 05 - závěrná zď za K 01 –  
boulení zdi

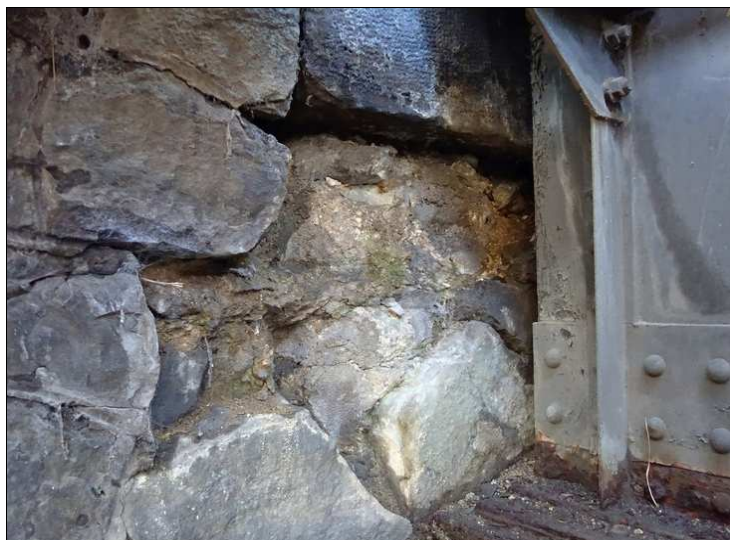
foto č. 11

O 05 - závěrná zď v místě K 04  
vlevo – kaverna

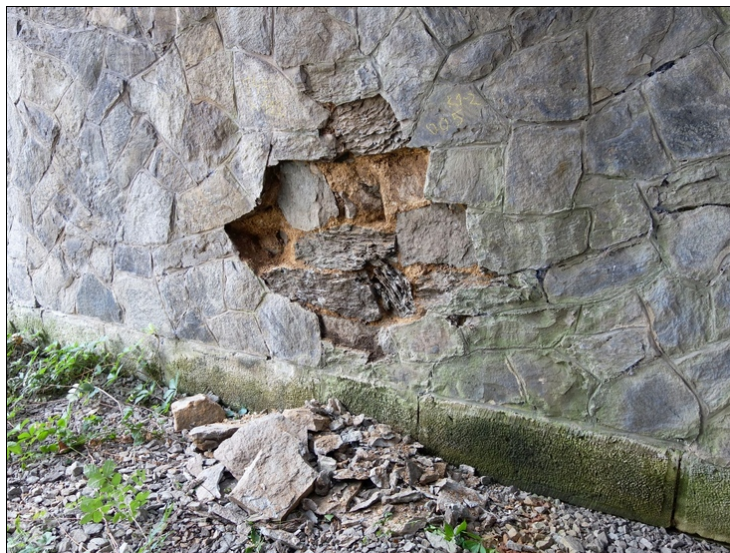
foto č. 12

- Úložný kvádr pro ložisko pravého hlavního nosníku K 03 je v jednom místě v dolní polovině svisle prasklý, pod tímto úložným kvádrem je 1 kámen zdiva dříku degradovaný do hl. 80 mm. Úložný kvádr pro ložisko levého hlavního nosníku K 04 je na vnější straně v horní části šikmě prasklý. Úložný práh je zanesený. Místní průsaky vody. V jednotlivých spárách v horních částech dříku i pod úložným prahem a pod úložnými kvádry a v jednotlivých spárách v dolních částech dříku je zdicí malta degradovaná do hl. 40 – 80 mm, místně i do hl. 140 mm. Pouze místně je zdivo dříku vyboulené (cca o 30 mm). Kameny jsou popraskané, prasklé (převážně po vrstvách). Jednotlivé kameny jsou degradované do hl. 20 – 50 mm. Pod úložným kvádrem pod K 02 vpravo je 1 kámen vypadlý do hl. 100 mm a ve spáře pod úložným kvádrem je zdicí malta degradovaná do hl. i 230 mm **(nový záznam od minulé PPM, zhoršení stavu).** V dolní polovině dříku na levé straně opěry, v místech pod úložným kvádrem pro ložisko pravého hlavního nosníku K 01 a mezi K 01 a K 02, jsou kameny degradované a vypadané v ploše (kaverna) 1,40 m (š) x 1,12 m (v) do hl. 50 – 170 mm **(nový záznam od minulé PPM, zhoršení stavu) /foto č. 12/.**

O 05 - dřík opěry vlevo – kaverna  
v dolní části dříku
