Protokol o podrobné prohlídce

mostního objektu provedené dle Vyhlášky MD č. 177/95 Sb.,
a předpisu SZDC S5 Správa mostních objektů

TÚ 0801 Praha Masarykovo nádraží st.4 (m.) – – Děčín hl.n. (včetně)		DÚ R1 žst. Ústí nad Labem sever		evd. km 518,962
Objekt	most	staniční obvod	Vžitý název: Ústí n.L. , ul. U Cukrovaru	
délka mostu 21,50 m	počet otvorů 1	počet kolejí na mostě 13	elektrizace ano	
Objednatel: SZDC, s.o., OŘ Ústí nad Labem		rychlost na mostě / rychlost traťová [km/h]: 140 /120	Traťová třída zatížení s přidruženou rychlostí D4-120	
návrh hodnocení stavebního stavu	3/3	Vedoucí regionálního pracoviště Jaroslav Schejbal	Rok podrobné prohlídky	2019

PROTOKOL O PODROBNÉ PROHLÍDCE

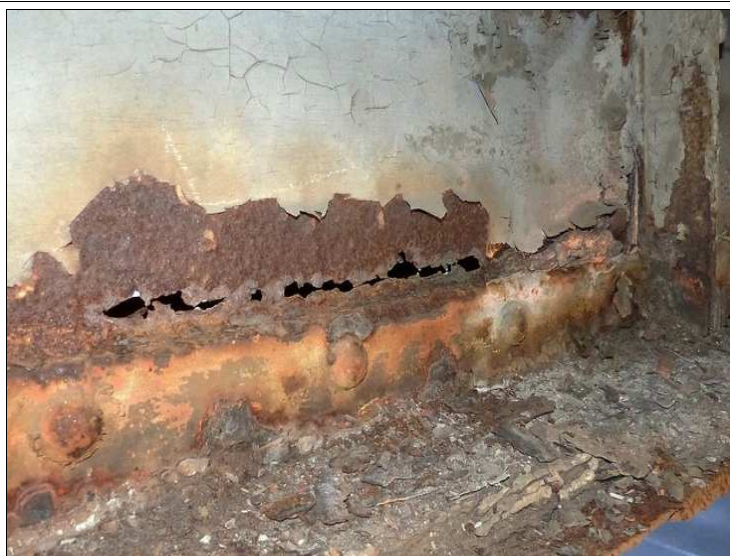
foto č. 1

- **Korozní oslabení prvků:** v narostlé rzi prvky plošně oslabené o 3 – 6 mm, **v místech postupující koroze i značná oslabení (oslabení krajů do ostra) ve spojení s výrazným vyrezivěním a prorezavěním průřezů (foto č. 1, č. 2 a č. 3)** a to jak v místech uložení NK, tak i v místech uprostřed rozpětí, jedná se o poškození horních a dolních pásů hlavních nosníků, podélníků a příčníků, včetně stěn v přilehlých částech horních a dolních pásů a o poškození úhelníků mostovkového ztužení a dolního podélného ztužení, včetně styčnickových plechů, **s možností přerušení celých průřezů, zejména úhelníků ztužení**, lokální šterbinová koroze - odtahení materiálů, deformace pásnic (na koncích horních pásů hlavních nosníků)

K 03 - hlavní nosník vpravo
v 1. příhradě – prokorodovaná
stěna hlavního nosníku v místech
nad dolními krčnými úhelníky

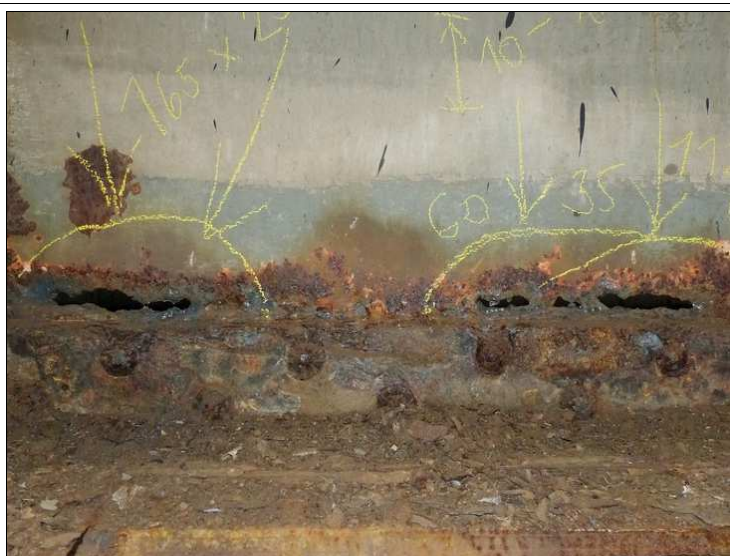
foto č. 2

K 03 - hlavní nosník vpravo
v 2. příhradě – prokorodovaná
stěna hlavního nosníku v místech
nad dolními krčnými úhelníky

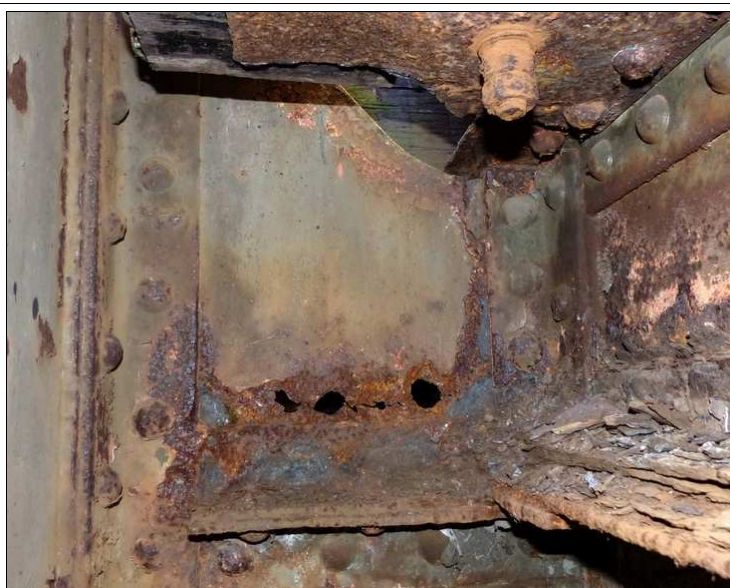
foto č. 3

K 03 – prokorodovaná příčná
výztuha stabilizující polohu
podélníku nasazeného na příčníky
(zapuštěná prvková mostovka)

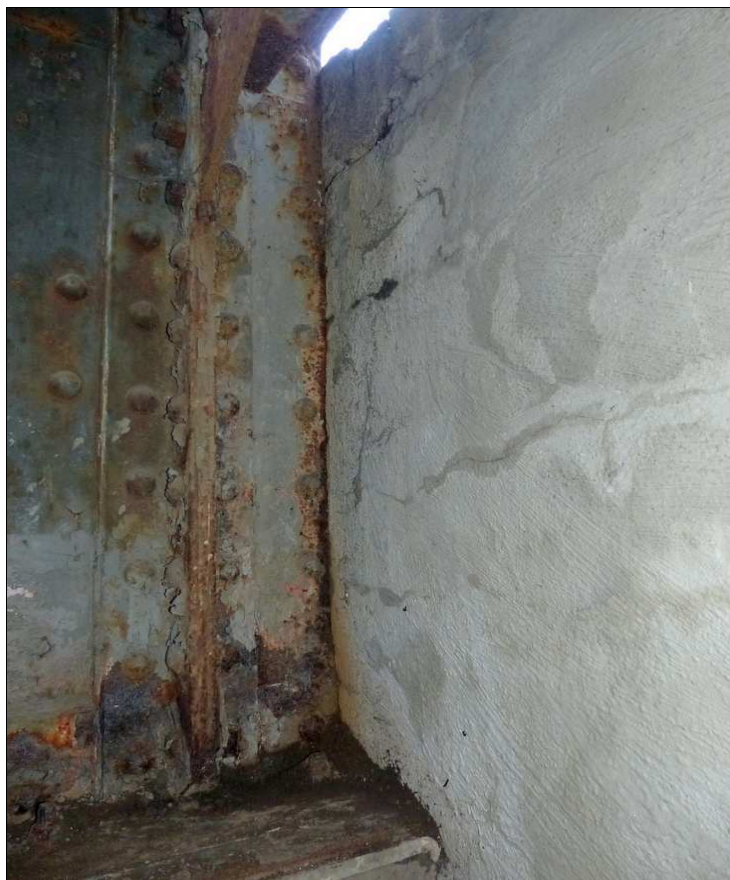
foto č. 4

- **Stav PKO:** vodorovné plochy zanesené, prorezavění nátěru (narostlá rez) na 80 – 100 % plochy prvků (Ri 5)
- **Uložení a ložiska** hlavní nosníky posunuté v pohyblivých ložiskách, nulová vůle mezi NK a závěrnou zdí O 04 **(foto č. 4)**, beton závěrné zdi vlevo, v místech hlavního nosníku, podrcený, degradovaný - zamezená dilatace nosné konstrukce, stav PKO ložisek: nátěr poškozený - prorezavění na 60 – 80 % plochy (Ri 5)

K 03 - uložení na O 04 vpravo – posun hlavního nosníku v pohyblivém tangenciálním ložisku, nulová vůle mezi NK a závěrnou zdí

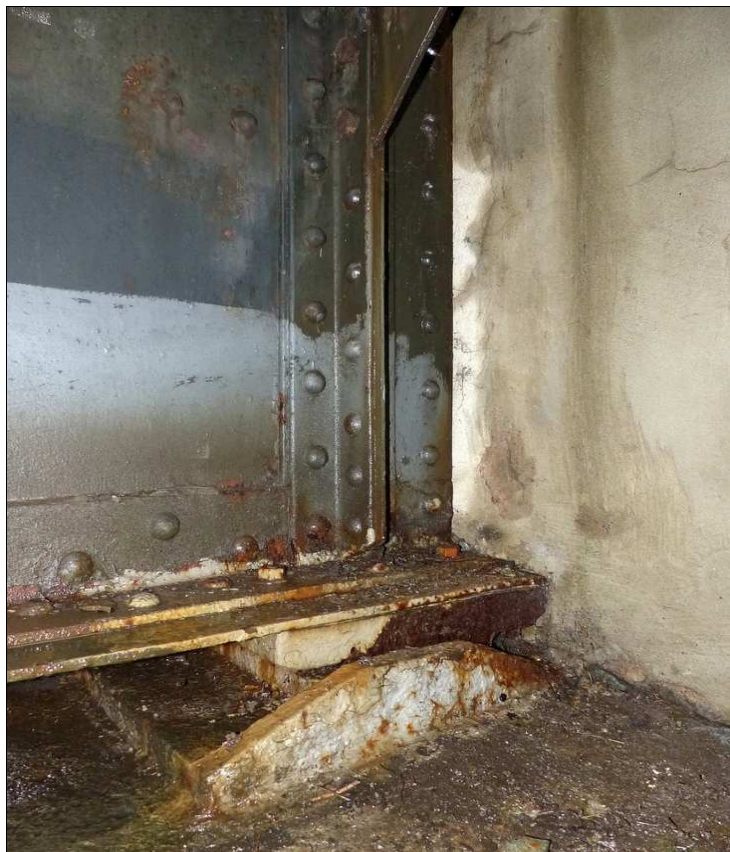
foto č. 5

- **Uložení a ložiska:** hlavní nosníky posunuté v pohyblivých ložiskách, nulová vůle mezi NK a závěrnou zdí O 04 **(foto č. 5)** - zamezená dilatace nosné konstrukce, na začátku (pevné uložení) je vysunutá horní část závěrné zdi O 02 natlačená na hlavní nosník vlevo (vpravo mezi hlavním nosníkem a závěrnou zdí O 02 min. vzdálenost 3 mm), stav PKO ložisek: nátěr poškozený - prorezavění na 60 – 80 % plochy (Ri 5)

K 04 - uložení na O 04 vpravo – posun hlavního nosníku v pohyblivém tangenciálním ložisku, koroze ložiska, nulová vůle mezi NK a závěrnou zdí

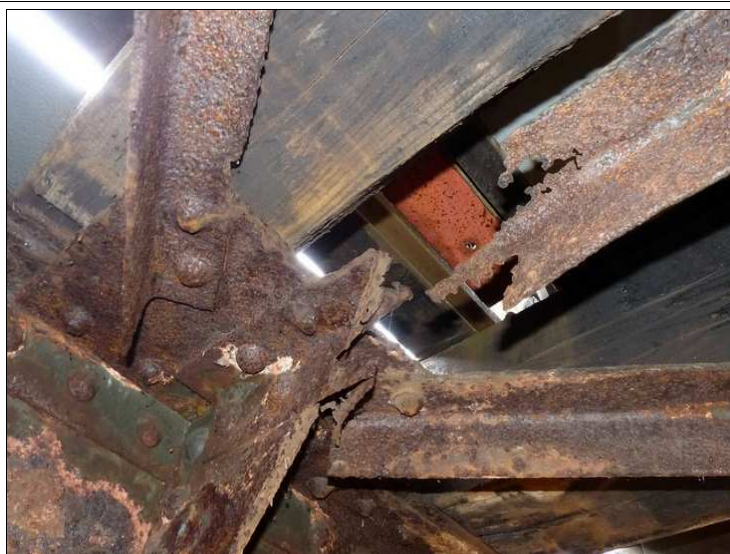
foto č. 6

- Koroze prvků a spojovacích prostředků (nýtů), značné korozní úbytky materiálu, přerušený úhelník příčného mostkového ztužení uprostřed rozpětí podélníků v příhradě č. 1, poškozené nátěry
- Zamezená dilatace nosné konstrukce, koroze ložisek, hlavní nosníky posunuté v pohyblivých ložiskách, nulová vůle mezi NK a závěrnou zdí O 04

K 05 – přerušený úhelník příčného mostovkového ztužení v 1. příhradě uprostřed rozpětí podélníku vpravo

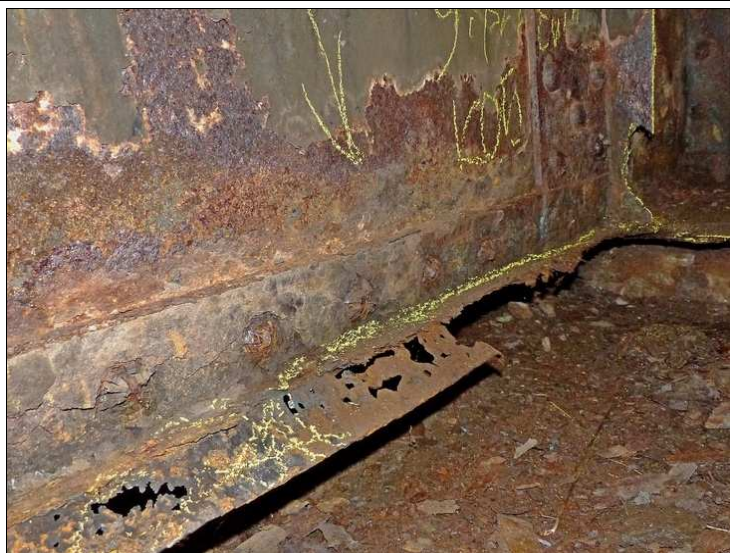
foto č. 7

- **Korozní oslabení prvků:** v narostlé rzi prvky plošně oslabené o 3 – 6 mm, **v místech postupující koroze i značná oslabení (oslabení krajů do ostra) ve spojení s výrazným vyrezivěním a prorezavěním průřezů (foto č. 7 a č. 8)** a to jak v místech uložení NK, tak i v místech uprostřed rozpětí, jedná se o poškození horních a dolních pásů hlavních nosníků, podélníků a příčníků, včetně stěn v přilehlých částech horních a dolních pásů a o poškození úhelníků mostovkového ztužení a dolního podélného ztužení, včetně styčnickových plechů, **s možností přerušení celých průřezů, zejména úhelníků ztužení - v příhradě č. 1 úhelník příčného mostovkového ztužení uprostřed příhrady vpravo zcela přerušený (foto č. 6)**, lokální štěrbínová koroze - odtažení materiálů, deformace pásnic (na koncích horních pásů hlavních nosníků)

K 05 - dolní pás (dolní krční úhelník) podporového příčníku na konci konstrukce nad úložným prahem opěry O 04 – značné korozní oslabení a korozní úbytky materiálu

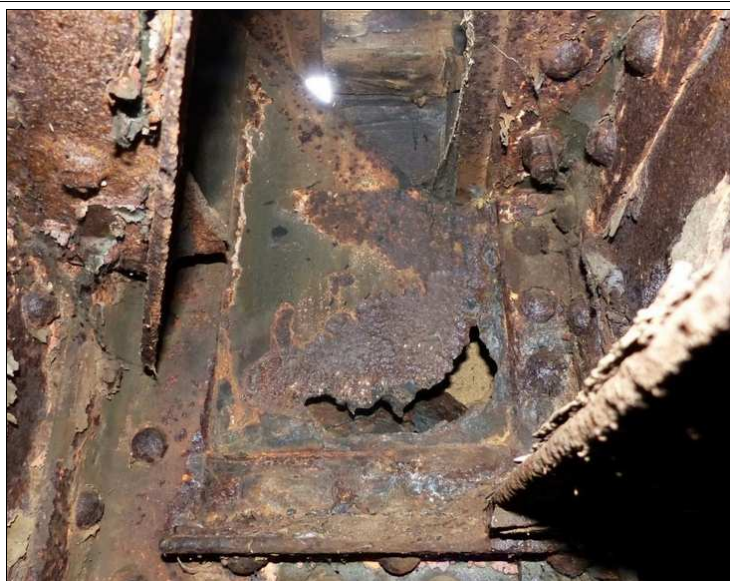
foto č. 8

K 05 – prokorodovaná příčná výztuha stabilizující polohu podélníku nasazeného na příčníky (zapuštěná prvková mostovka)

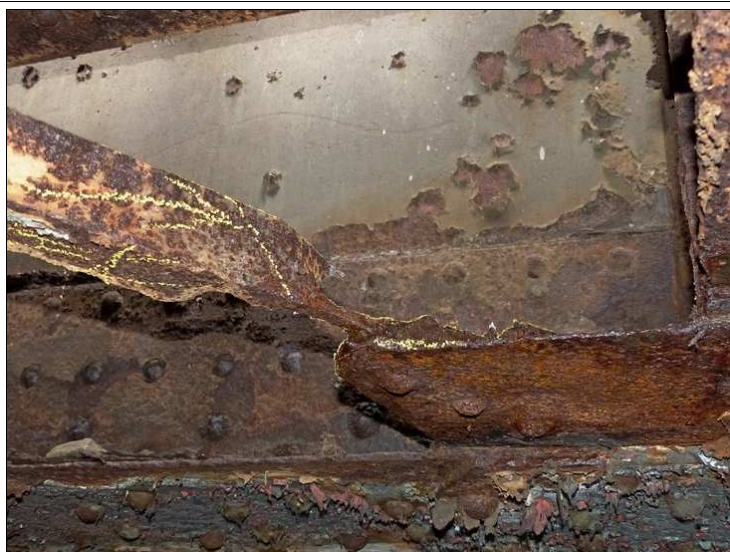
foto č. 9

K 06 – téměř přerušný úhelník dolního podélného ztužení na konci 1. příhrady vlevo

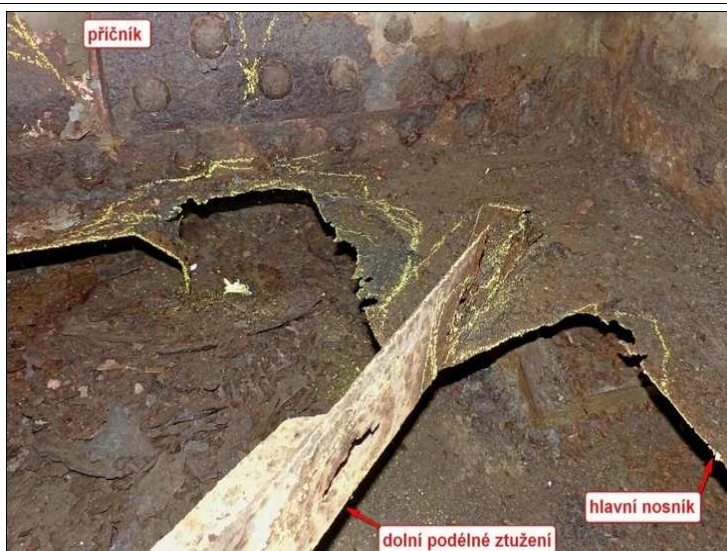
foto č. 10

- **Korozní oslabení prvků:** v narostlé rzi prvky plošně oslabené o 3 – 6 mm, **lokálně v místech postupující koroze i značná oslabení (oslabení krajů do ostra) ve spojení s výrazným vyrezivěním a prorozavěním průřezů (foto č. 10)** a to jak v místech uložení NK, tak i v místech uprostřed rozpětí, jedná se o poškození horních a dolních pásů hlavních nosníků, podélníků a příčníků, včetně stěn v přilehlých částech horních a dolních pásů a o poškození úhelníků mostovkového ztužení a dolního podélného ztužení, včetně styčnickových plechů, **s možností přerušení celých průřezů, zejména úhelníků ztužení**

K 07 – styčnick podporového příčníku, hlavního nosníku a dolního podélného ztužení na konci konstrukce nad ložiskem na opěře O 04 vpravo – značné korozní oslabení a korozní úbytky materiálu

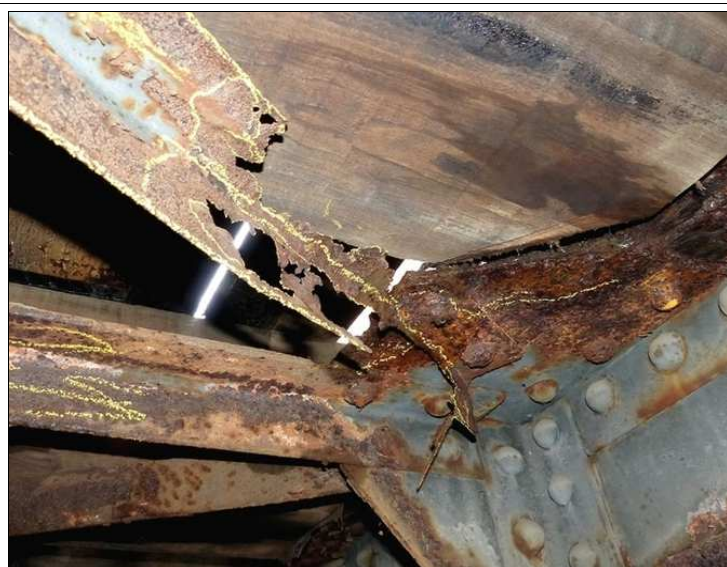
foto č. 11

- **Korozní oslabení prvků:** v narostlé rzi prvky plošně oslabené o 3 – 6 mm, **lokálně v místech postupující koroze i značná oslabení (oslabení krajů do ostra) ve spojení s výrazným vyrezivěním a prorozavěním průřezů** a to jak v místech uložení NK, tak i v místech uprostřed rozpětí, jedná se o poškození horních a dolních pásů hlavních nosníků, podélníků a příčníků, včetně stěn v přilehlých částech horních a dolních pásů a o poškození úhelníků mostovkového ztužení a dolního podélného ztužení, včetně styčnickových plechů, **s možností přerušení celých průřezů, zejména úhelníků ztužení (foto č. 11)**

K 08 – téměř přerušný úhelník podélného mostovkového ztužení v 1. příhradě uprostřed rozpětí podélníku vlevo

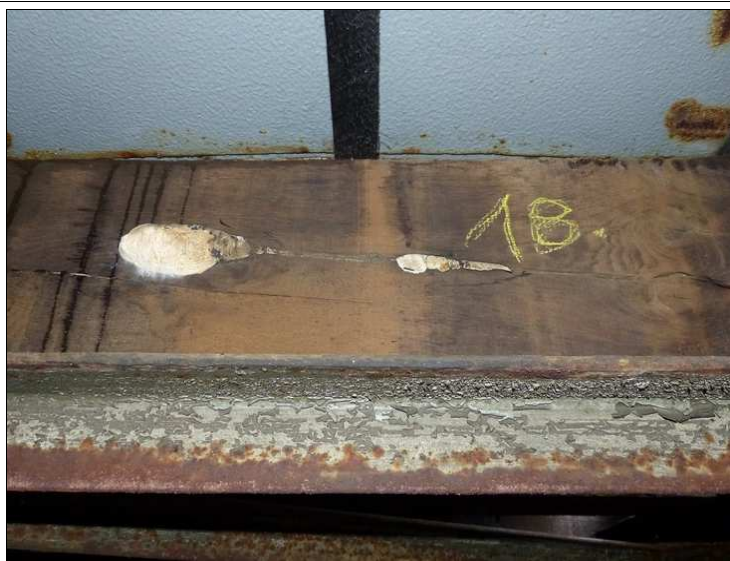
foto č. 12

**Mostnice na K 04 – hniloba
mostnice č. 18, dřevokazná houba**

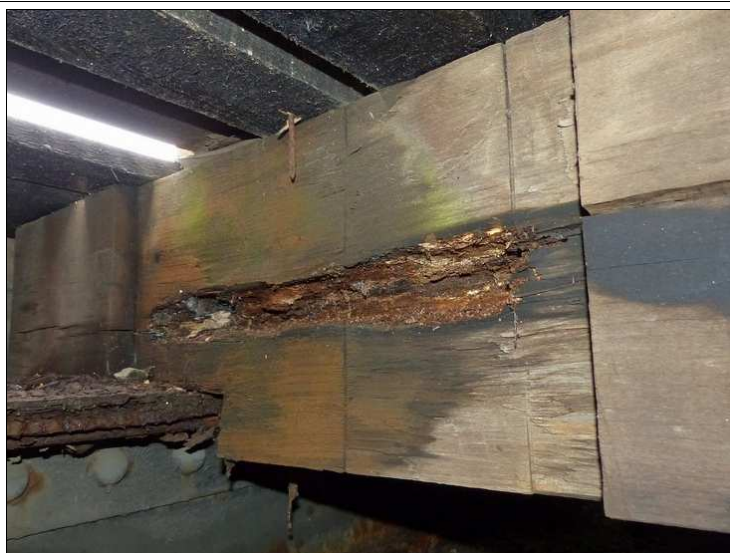
foto č. 13

**Mostnice na K 08 – hniloba
mostnice č. 2, stopy po dřevokazné
houbě**

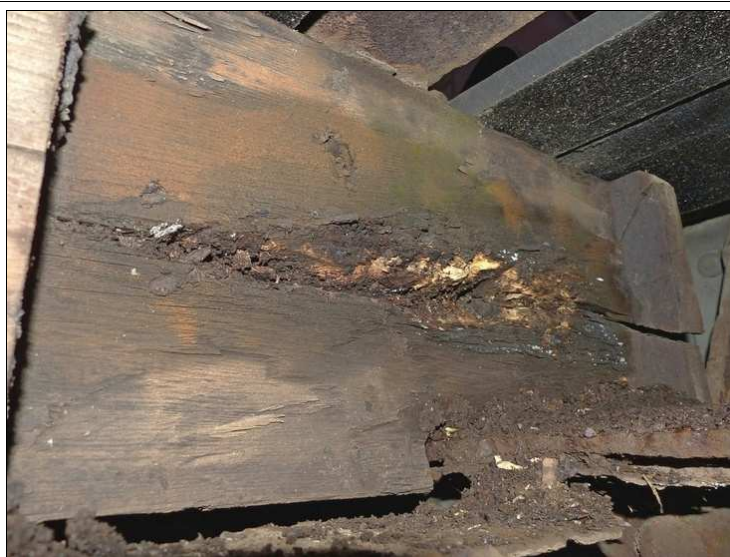
foto č. 14

**Mostnice na K 08 – hniloba
mostnice č. 7, stopy po dřevokazné
houbě**
