Protokol o podrobné prohlídce

mostního objektu provedené dle Vyhlášky MD č. 177/95 Sb.,
a předpisu SZDC S5 Správa mostních objektů

TU 2191	Olomouc hl. n. (m)(O.hl.n.Bělidla vč) - Krnov (mimo)	Evd. km 9,505
----------------	--	----------------------

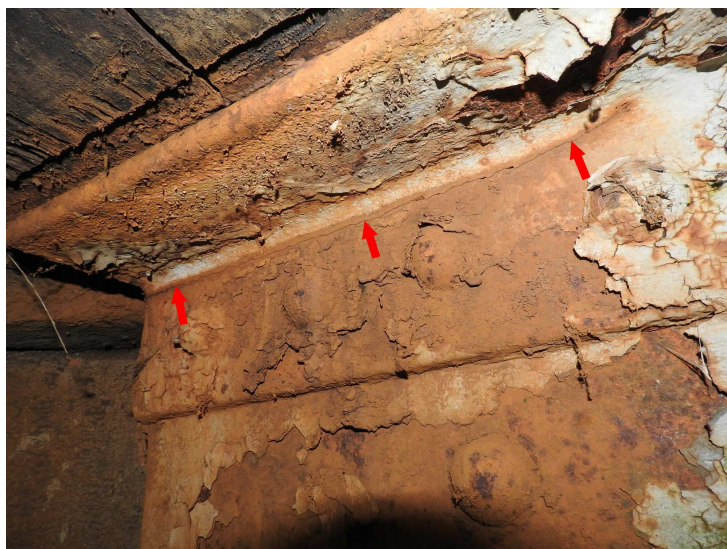
- **Trhliny:** dolní vnější úhelník levého hlavního nosníku je na začátku nad ložiskem prasklý v délce 200 mm.
Horní vnější úhelník pravého hlavního nosníku je na začátku prasklý v délce 290 mm. (viz foto č. 1)

- trhliny ve vnějších úhelnících hlavních nosníků

**foto č. 1****Konstrukce K 01 - Hl. n. P****Trhlina**

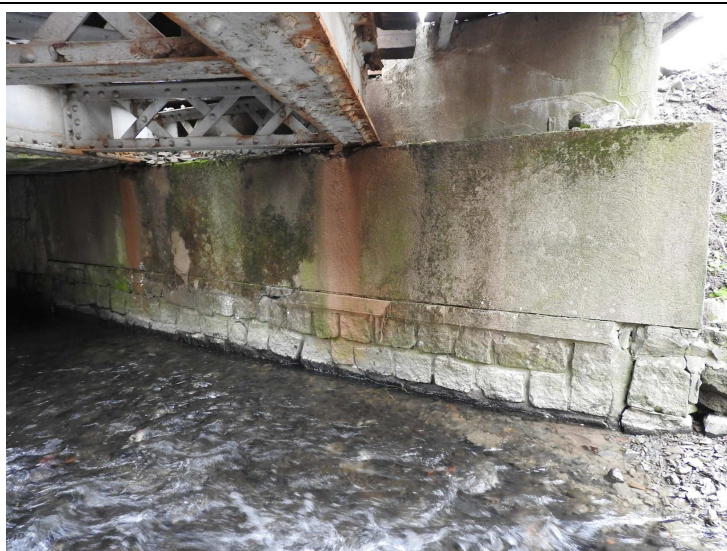
- V závěrné zdi jsou místy trhliny šířky do 1 mm, se stopami po průsacích vody a výluhy pojiva.
- Spárování je popraskané a místy roste mech. (viz foto č. 2)
- Beton úložného prahu se v okolí ložisek vydroluje.
- Závěrná zeď je popraskaná, šířka trhlin do cca 0,5 mm. Místy jsou výluhy pojiva.

- stopy po průsacích vody
- vydrolený beton pod ložisky

**foto č. 2****Opěra O 01****Stopy po průsacích vody**

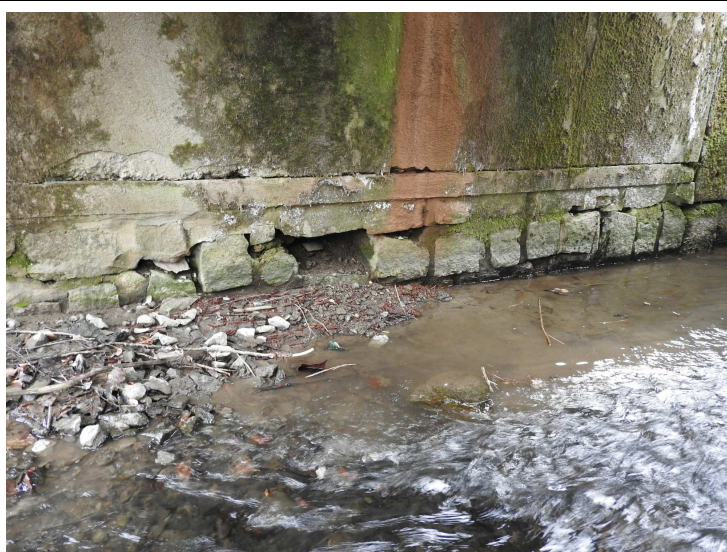
- V závěrné zdi a v pravé části úložného prahu jsou trhliny šířky do cca 1 mm, se stopami po průsacích vody a výluhy pojiva. Spárování je popraskané a místy vypadané, opěra porůstá mech. V dolní části je opěra vydrolená do hloubky cca až 300 mm. (viz foto č. 3)
- Beton úložného prahu se pod pravým ložiskem vydroluje.
- Na opěře jsou stopy po průsacích vody s výluhy pojiva a místy i koroze.

- stopy po průsacích vody
- vydrolený beton pod ložisky
- rozvolněné kameny

**foto č. 3****Opěra O 02 - střed****Rozvolněné kameny**
