Protokol o podrobné prohlídce

mostního objektu provedené dle Vyhlášky MD č. 177/95 Sb.,
a předpisu SZDC S5 Správa mostních objektů

TU 2191	Olomouc hl.n.(mimo) – Krnov (mimo)	Evd. km 14,617
----------------	------------------------------------	-----------------------

Protokol o podrobné prohlídce zpracoval Jan Černý dne: 17.04.2019

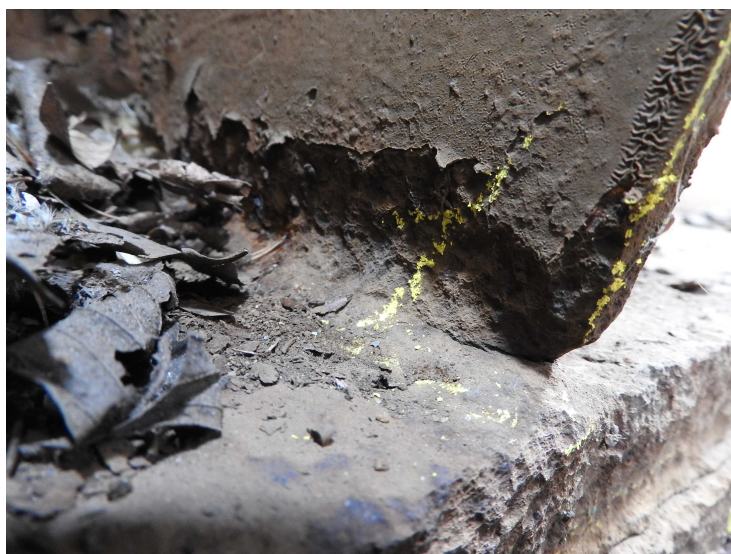
Konstrukce K 01 – pravý hlavní nosník

- Pravý hlavní nosník se opírá o závěrnou zeď O 02.
- Vnitřní svislá výztuha pravého hlavního nosníku je na konci konstrukce nad ložiskem prasklá ve svaru s dolní pásnicí hlavního nosníku v délce 10 mm (viz foto č. 1).

- trhliny ve svarech svislých výztuh hl. nosníků
- pravý hl. nosník se opírá o závěrnou zeď O 02

Trhlina ve vnitřní svislé výztuže na konci nosníku

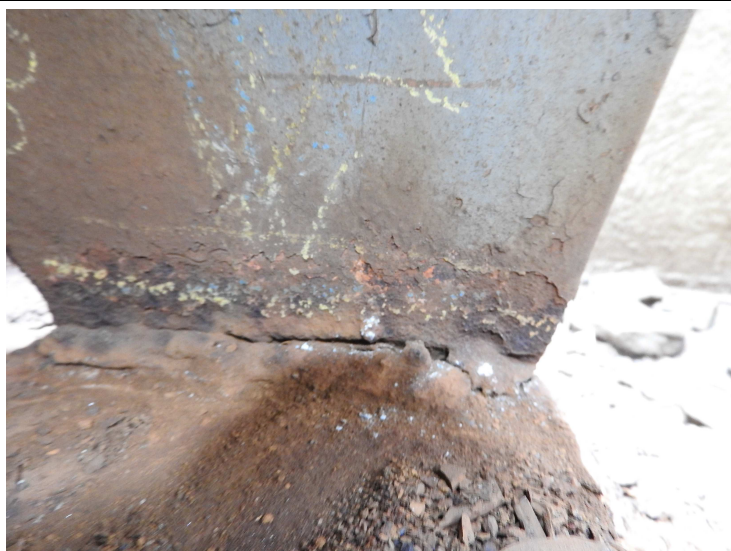
Konstrukce K 01 – pravý hlavní nosník

- Vnitřní svislá výztuha pravého hlavního nosníku je na začátku konstrukce nad ložiskem prasklá ve svaru s dolní pásnicí v délce 130 mm (viz foto č. 2).

Trhlina ve vnitřní svislé výztuže na začátku nosníku

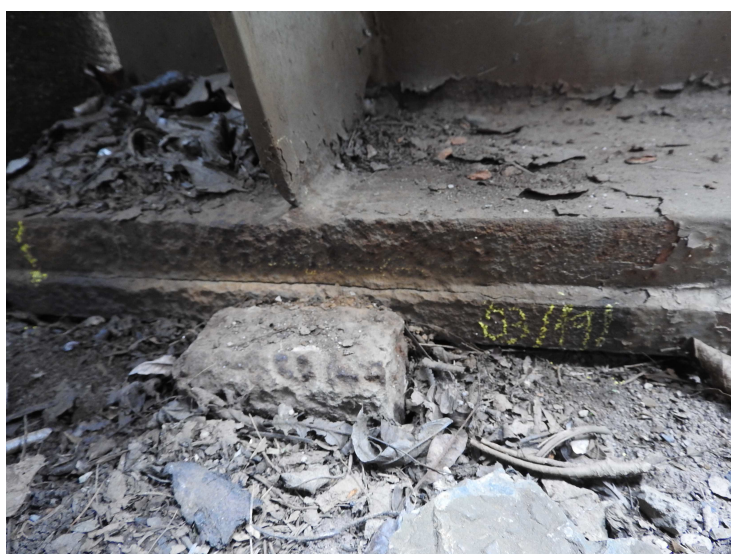
Opěra O 02 – pravé ložisko

- Ve svaru mezi pravým ložiskem na O 02 a dolní pásnicí hlavního nosníku vede trhлина v délce 250 mm (viz foto č. 3).
- Levé pevné ložisko je prosedlé o 8 mm, pravé o 2 mm.

Trhlina ve svaru mezi nosníkem a ložiskem
