Název akce: Metody expertního hodnocení železničních mostů a stanovení predikčních postupů (5003120024)	Číslo akce ČVUT: 8301704A088
	Stupeň dokumentace: UTR
Název části: B - Diagnostické průzkumy mostních objektů B.5 - Diagnostický průzkum mostu v TU 821, km 1,508 - Kralupy	Měřítko: -
	Datum: 11/2017
Název přílohy:	Číslo přílohy:
Zpráva o provedení diagnostického a korozního průzkumu - K02	B.5.1.1

Metody expertního hodnocení železničních mostů a stanovení predikčních postupů (5003120024)

B.5 Diagnostický průzkum mostu v TU 0821, km 1,508 - Kralupy

Zpráva o provedení diagnostického a korozního průzkumu

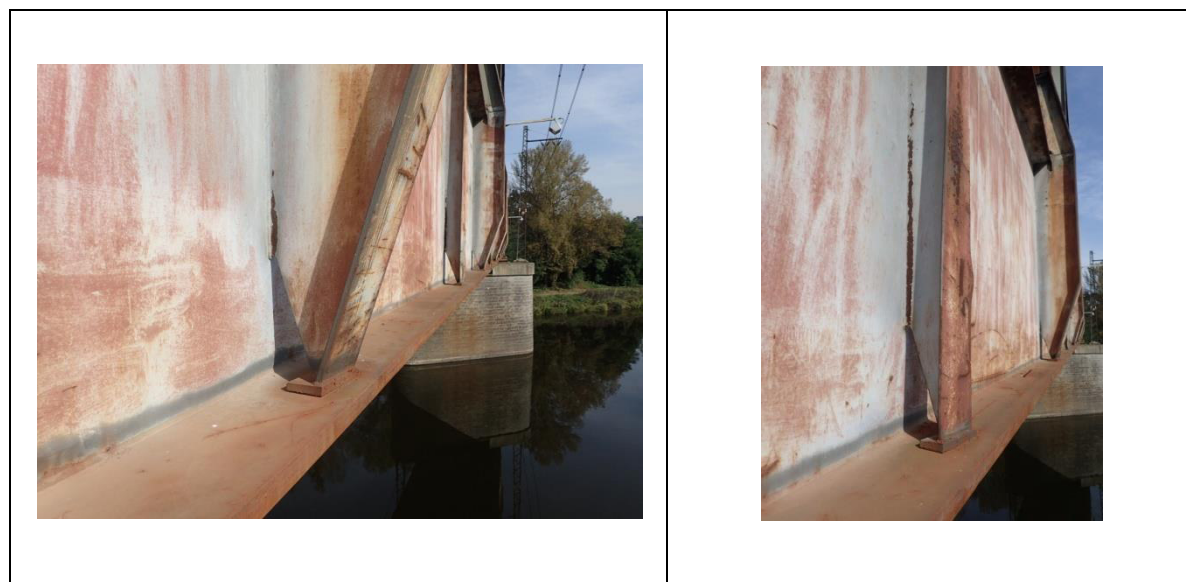
V místě osy 23 a 24 pravého hlavního nosníku jsou ohnuté vnější svislé výztuhy, toto poškození pravděpodobně vzniklo při povodních v roce 2002 vlivem nárazu plaveného materiálu, viz Obr. 5.1.

Obr. 5.1 Deformované svislé výztuhy v osách 23 a 24 pravého nosníku

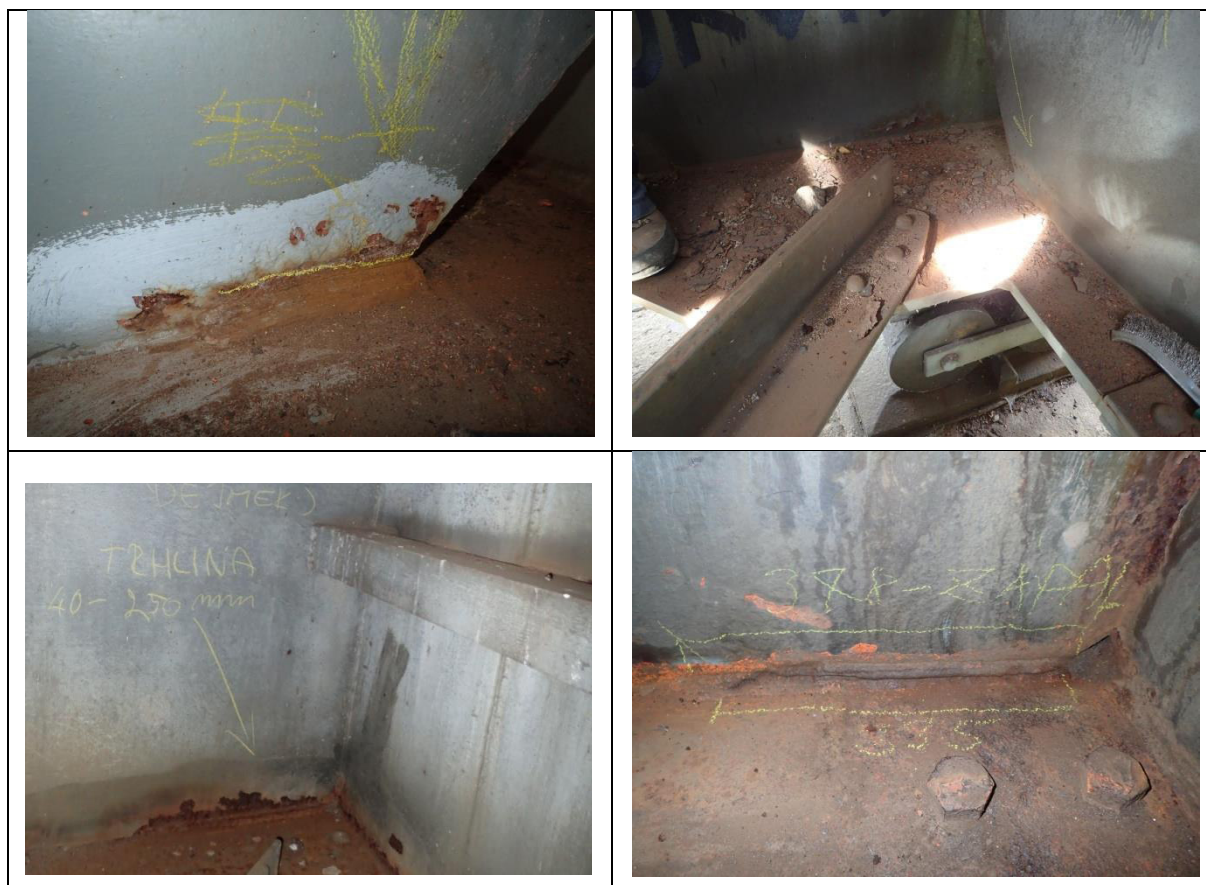
V místě zárodku příčnicku v osách 0', 14' a 36' levého nosníku a ose 0 pravého nosníku se nachází trhliny ve svaru stojiny a dolní příruby. Tato závada nastává v místě ložisek a je důsledkem geometrie mostu, most je šikmo uložen a trať se nachází v levotočivém oblouku ve směru staničení. Na koncích mostu trhliny vznikají v místě tupého úhlu napojení dvou příčnicků. Na pravém nosníku v místě osy 0 a zárodku příčnicku 0–48' má trhlina délku 150 mm. Na levém nosníku v místě osy 0' a zárodku příčnicku 48–0' má trhlina délku až 130 mm, v místě osy 14'

má trhlinu v zárodku příčnicku 34-14' délku 250 mm, v místě osy 36' má trhlinu v zárodku příčnicku 12-36' délku 378 mm, viz Obr. 5.2.

Obr. 5.2 Trhliny ve svazech stojiny a dolní příruby zárodků příčnicku

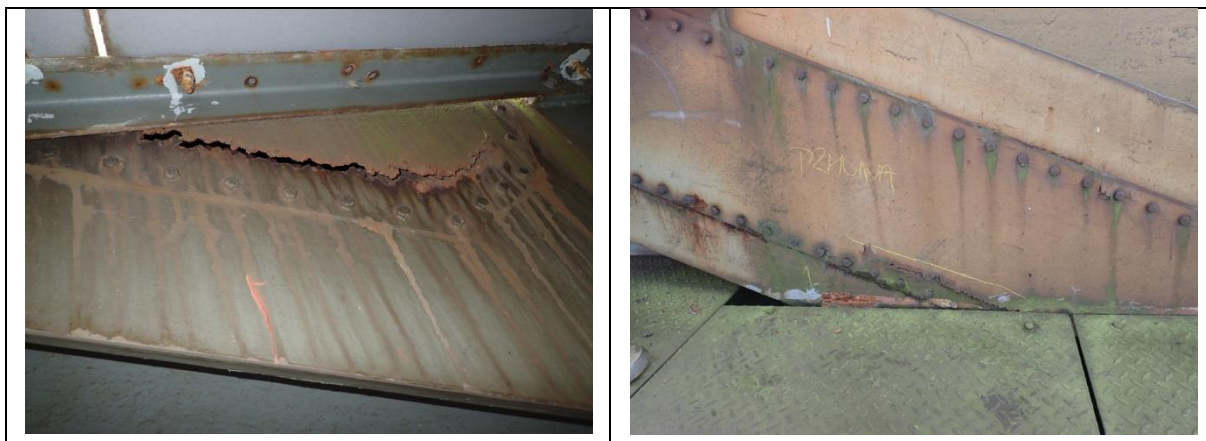
Plech zajišťující servisní otvor má místě osy 14 pravého nosníku ve spodní vnitřní části trhlinu, stejná trhlinu je v místě osy 14' na levém nosníku v horní vnitřní části, viz Obr. 5.3.

Obr. 5.3 Trhliny v krycím plechu servisního otvoru uzavřeného průřezu oblouku

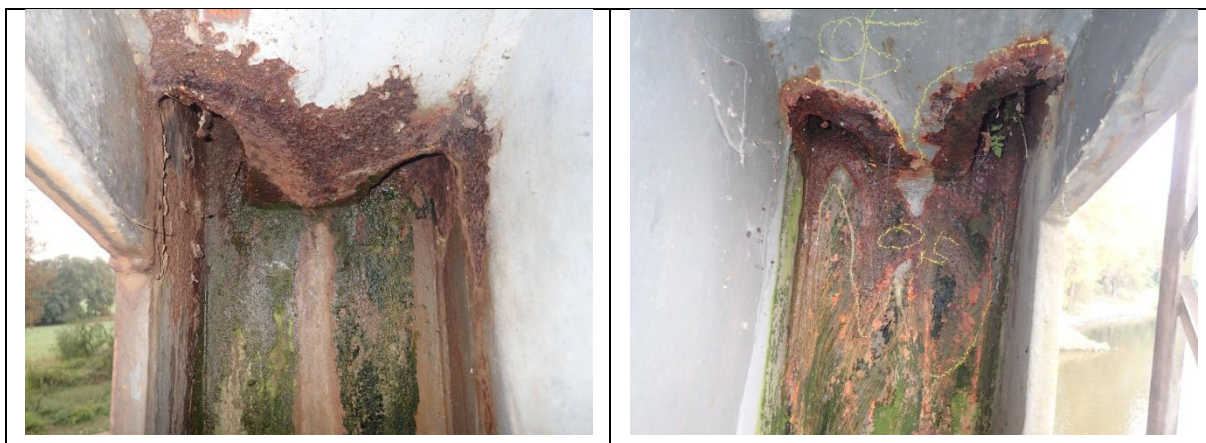
V místě otvorů u přípoje oblouku na svislou výztuhu hlavního nosníku je patrné, že v uzavřeném průřezu roste vegetace, která zároveň napomáhá k držení vlhkosti, což způsobuje korozní oslabení tohoto detailu, viz Obr. 5.4.

Obr. 5.4 Detail přípoje oblouku na hlavní nosník s přítomností vegetace

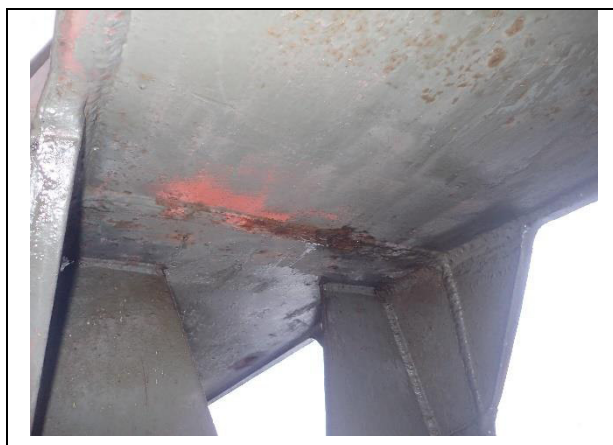
Svislice jsou svařované průřezy tvaru I o rozměrech pásnic 200x18 mm a stojiny 550x10 mm. Svislice jsou v horní části přivařené k oblouku s výřezem ve stojině. V dolní části přechází svislice do svislých výztuh T průřezu. Svislice nejeví žádné známky poškození. PKO svislic se zdá být v relativně dobrém stavu i v místě přípojí a svarů, viz Obr. 5.5.

Obr. 5.5 Detail přípoje svislice na oblouk

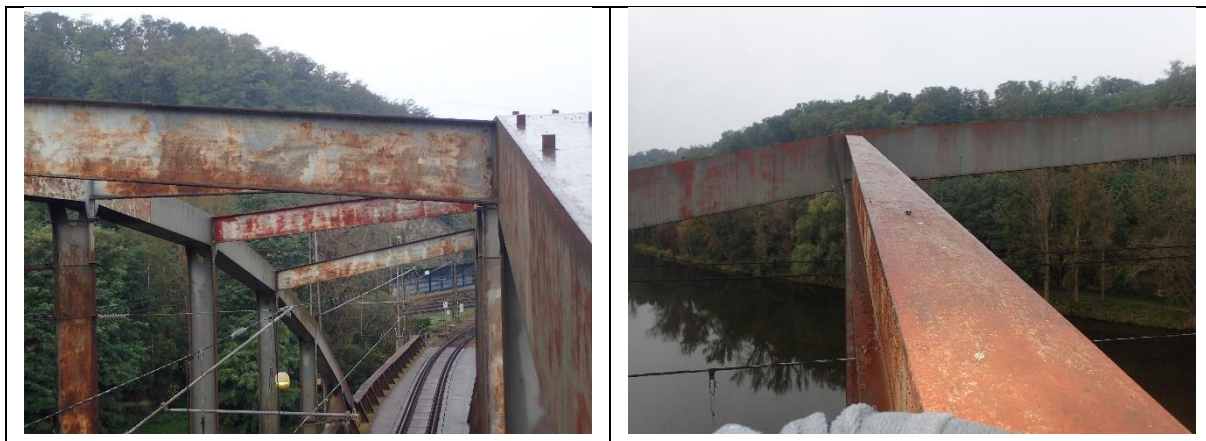
Horní příčle je svařovaný ocelový průřez tvaru I o rozměrech pásnic 200x20 mm a stojiny 550x10 mm. Celkem je na mostě pět horních příčlí spojující navzájem oba dva oblouky nad pěti nejvyššími svislicemi. Jelikož jsou oproti sobě oblouky podélně posunuty o 6 m, nespojují příčle body ve stejné výšce a jsou v příčném sklonu. Styky s hlavními nosníky jsou svařované a nejeví stejně jako příčle žádné známky poškození ani oslabení. PKO horních příčlí se místy olupuje, viz Obr. 5.6.

Obr. 5.6 Foto horních příčlí a jejich uspořádání

Horní příčle nejsou korozně oslabeny, místy se loupe PKO, viz Obr. 5.6.

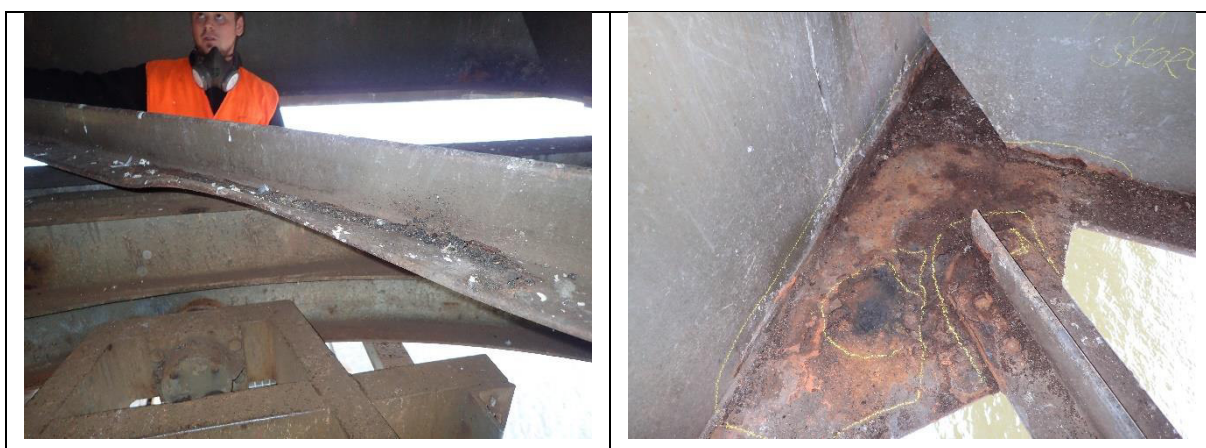
Mezi osami 2 a 3 je jedno ze ztužidel deformované, pravděpodobně ze stejného důvodu jako jsou deformovány vnější svislé výztuhy stěny na hlavním nosníku, v období povodňového nárazu plaveného materiálu. Na některých stykových deskách se drží vlhkost a pod nánosy ptačího trusu jsou ztužidla značně zkorodovaná a jsou značně oslabené nýty. Viz Obr. 5.7.

Obr. 5.7 Poškození vodorovného ztužení hlavních nosníků

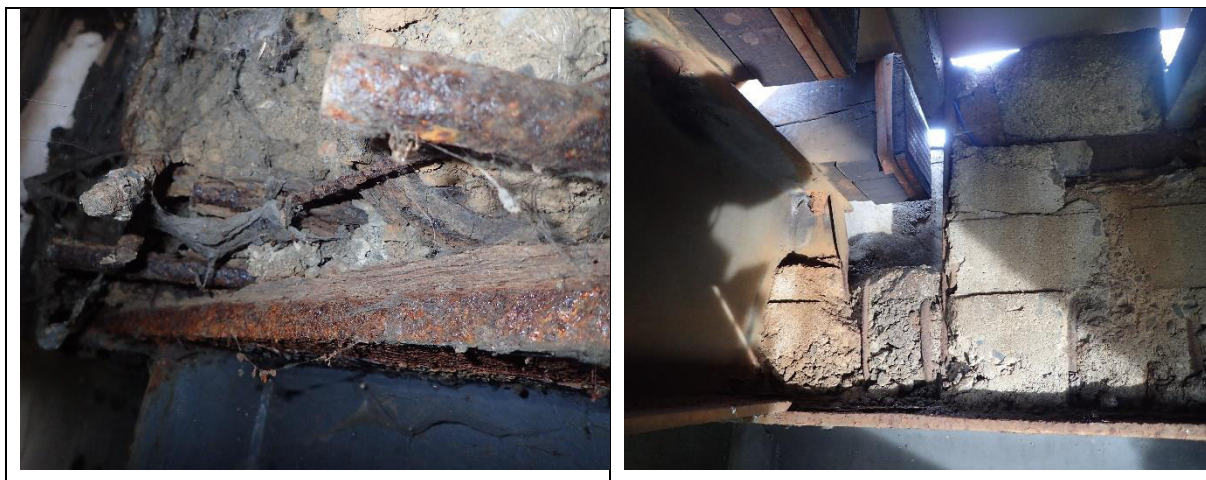
Na desce jsou patrné značné průsaky, což vypovídá o nefungující hydroizolaci. Převážně na konci krajních polí je opadané krytí betonu a odhalená výztuž je zkorodovaná. Dilatační zařízení mezi přechodovou deskou a konstrukcí K01 a K03 je poničené a propadáva šterk.

Obr. 5.9 Defekty přechodové desky mezi konstrukcí K02 a přilehlými konstrukcemi

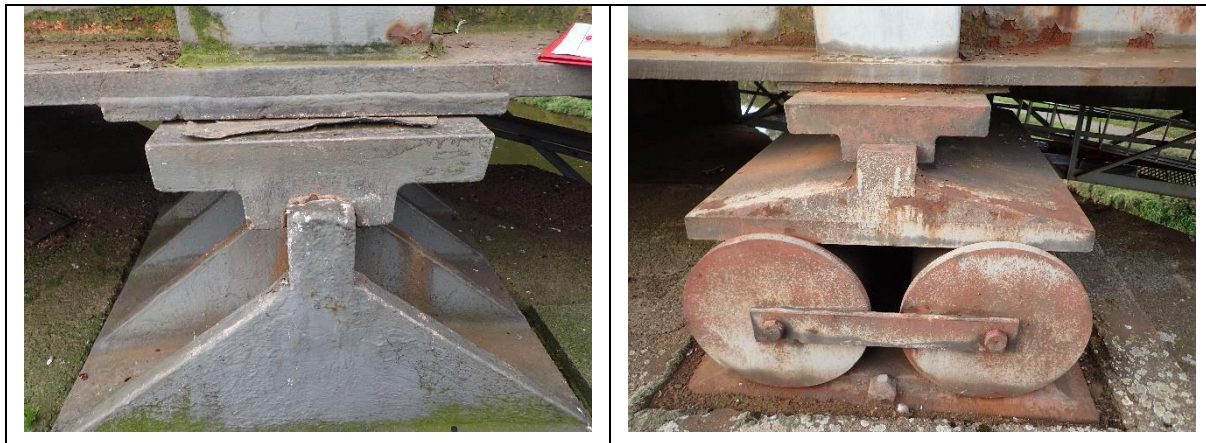
Na pilíři P01 jsou válce ložiska mírně zešikmené, přibližně o 10–15 mm. Na pilíři P02 opadáva obetonování ložisek. Na pilíři P03 jsou ložiska mírně zešikmená o 10–15 mm. Na pilíři P04 nejsou podložiskové desky zalité betonem a válce ložisek jsou mírně zešikmené. Protikorozní nátěr se místy olupuje Viz Obr. 5.10.

Obr. 5.10 Detail pevného a posuvného vahadlového ložiska

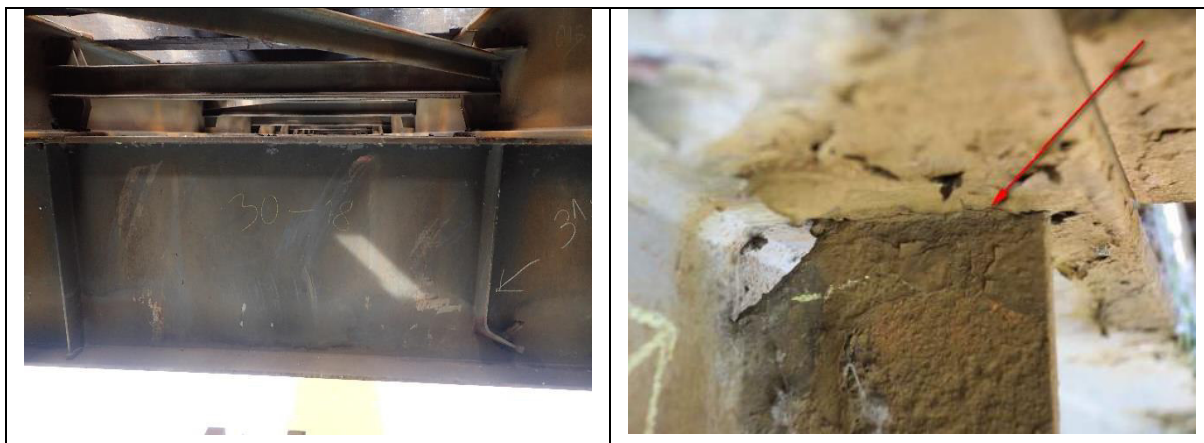
Na příčníku 18-30' je ve spodní části utržena výztuha stojiny a ve spodní části je výztuha značně zdeformovaná. U příčníku 0-48' je trhlina ve svaru mezi výztuhou a horní přírubou příčníku, viz Obr. 5.11.

Obr. 5.11 Detail poškození svislých výztuh na příčnicích

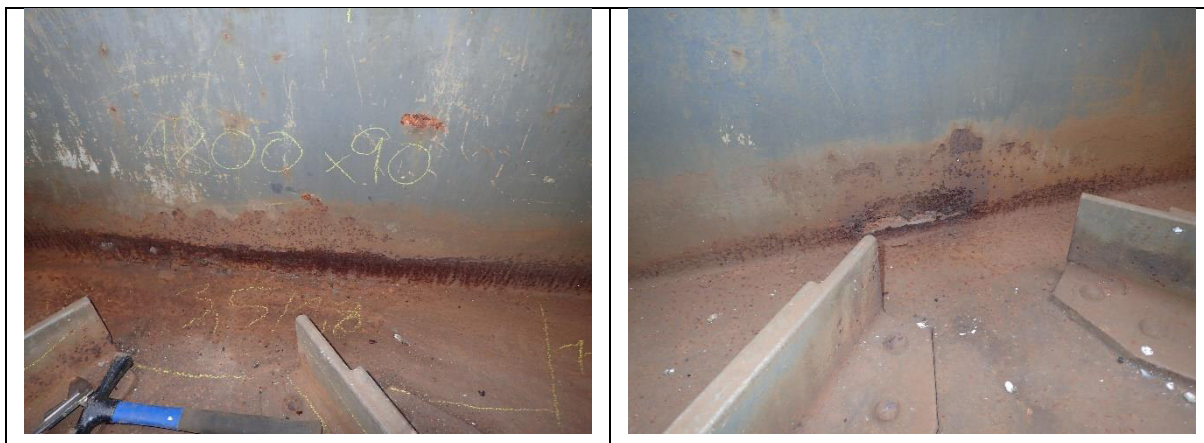
V místě, kde je k dolní přírubě příčnicku přivařena styková deska pro vodorovné ztužení hlavních nosníků dochází téměř ve všech případech ke značnému koroznímu oslabení stojiny příčnicku v dolní části. U příčníků 17-31' a 31-17' je stojina v dolní části prokorodována skrz celou tloušťku plechu stojiny. Viz Obr. 5.12.

Obr. 5.12 Prokorodovaná stojina příčníků 17-31' a 31-17'

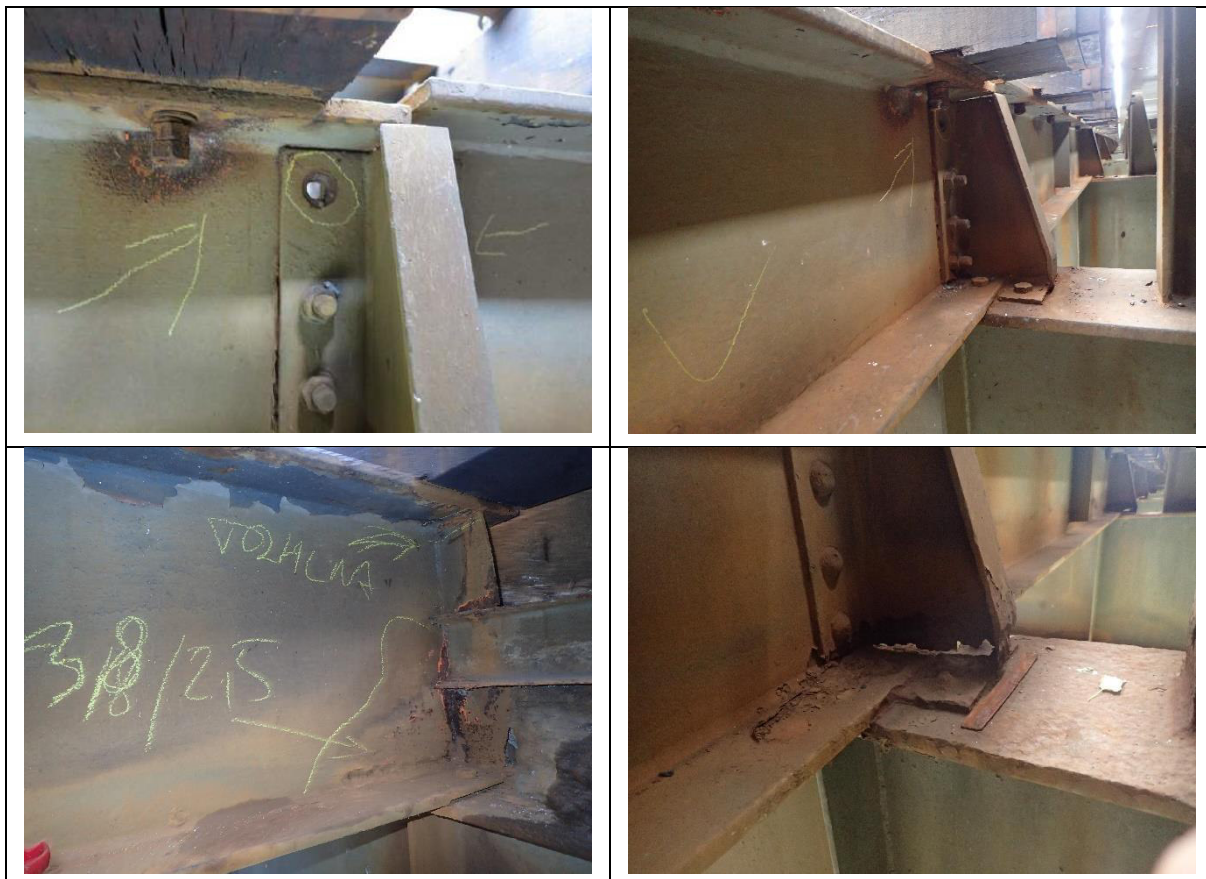
Na styku podélníku s příčnickem na několika místech chybí šrouby nebo nýty. Na levém podélníku je nad třetím příčnickem uštířený šroub, nad 28. příčnickem šroub chybí a nad 31. příčnickem je šroub uvolněný. Na pravém podélníku chybí šroub nad 14. příčnickem, nad 16. a 28. příčnickem je uštířena hlava nýtu, nad 31. a 34. příčnickem je uštířený šroub a nad 25. příčnickem chybí nýt. Na příčnickem 0 je trhлина ve svaru svislé výztuhy stojiny a horní příruba podélníku. Často je také kompletně prokorodována stojina stykové stolice mezi podélníkem a příčnickem, viz Obr. 5.13.

Obr. 5.13 Chybějící šrouby na stycích podélníku a příčnicku a další závady a poruchy podélníků

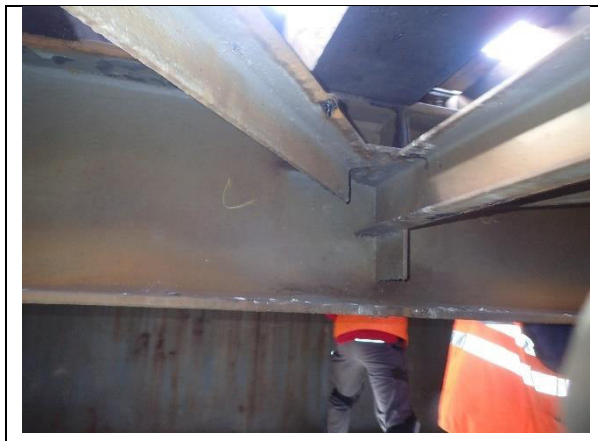
Vodorovné ztužení podélníků je tvořeno dvěma typy prvků, Příčné ztužení je z profilů C12 a C16. Podélníky jsou spojitě vždy přes dvě nebo tři příčnicková pole, jedna výztuha je vždy uprostřed příčnickového pole a další je nad příčnickem samotným. Podélné ztužení podélníků je tvořeno vždy L profilem 70x70x8, v každém příčnickovém poli jsou dvě podélná ztužidla. Ztužidla jsou přivařena vždy ke stykovým deskám nebo svislým výztuhám stojiny podélníku. V místě brzdných ztužidel nejsou tyto výztuhy vynechány. Kromě drobného korozního oslabení je vodorovné ztužení podélníků v pořádku. Mezi osami 9 a 10 je jeden z L profilů lehce deformován, pravděpodobně došlo k poškození při výstavbě, viz Obr. 5.14.

Obr. 5.14 Deformovaná podélná výztuha podélníku

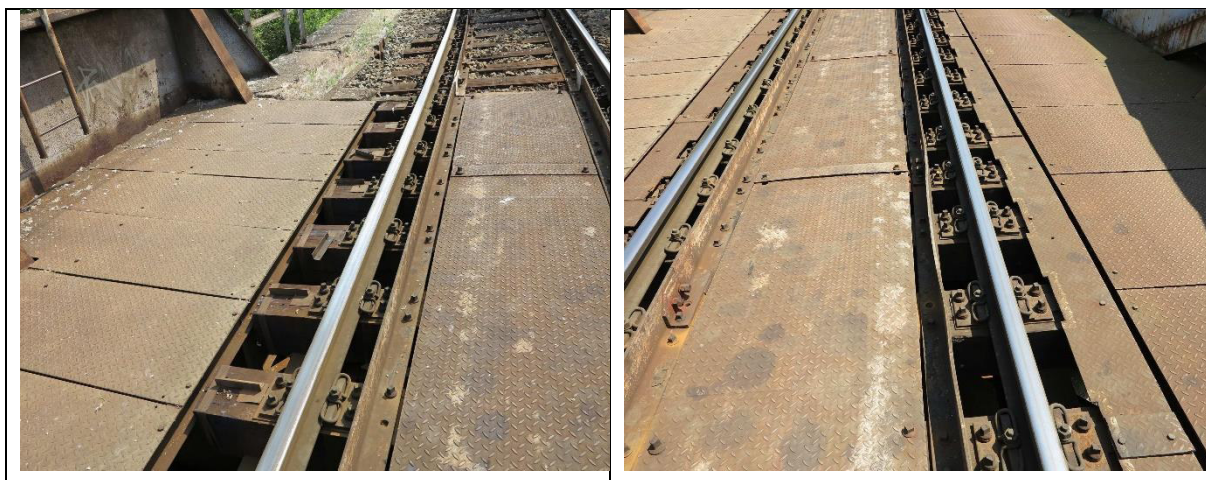
Podlahy jsou mostě kompletní v dobrém stavu, jen místy jsou vypadané úchytné šrouby. U hlavních nosníků je spára mezi chodníkem a stojinou často značně zanesena, což vede ke kondenzaci vody a koroznímu úbytku stojiny hlavního nosníku, viz Obr. 5.15.

Obr. 5.15 Pojistné úhelníky a pochozí plechy

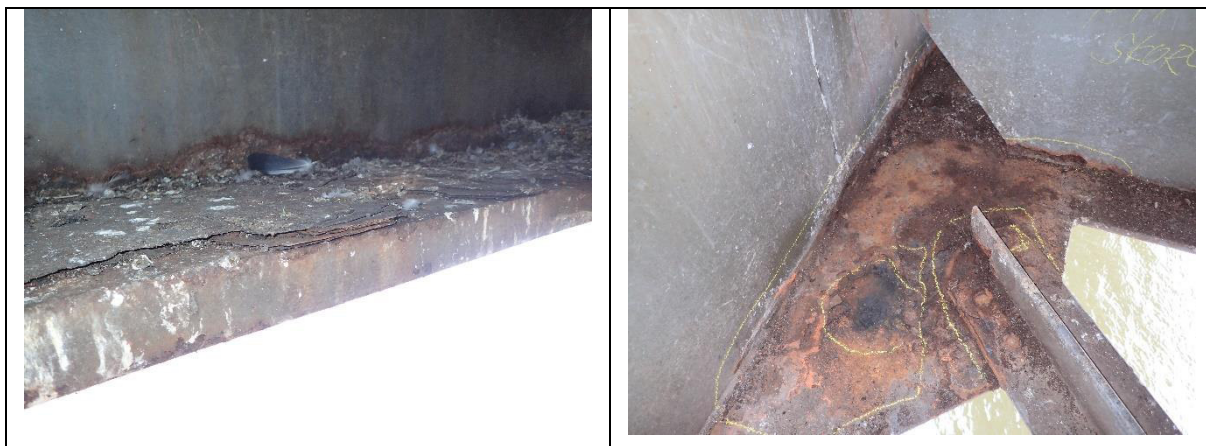
Dolní příruby jsou často pod nánosy ptačího trusu oslabeny plátkovou nebo důlkovou korozí. V případě plátkové koroze dochází ke koroznímu oslabení až o 3 mm a v případě důlkové koroze je extrémní případ 5 mm. Nejčastěji je dolní příruba oslabena o 1 až 2 mm. Toto oslabení není však po celé ploše dolní příruby, ale jen z vnitřní části nosníku v blízkosti stykových plechů pro podélné ztužení.

Obr. 7.2 Korozní oslabení dolní příruby hlavního nosníku

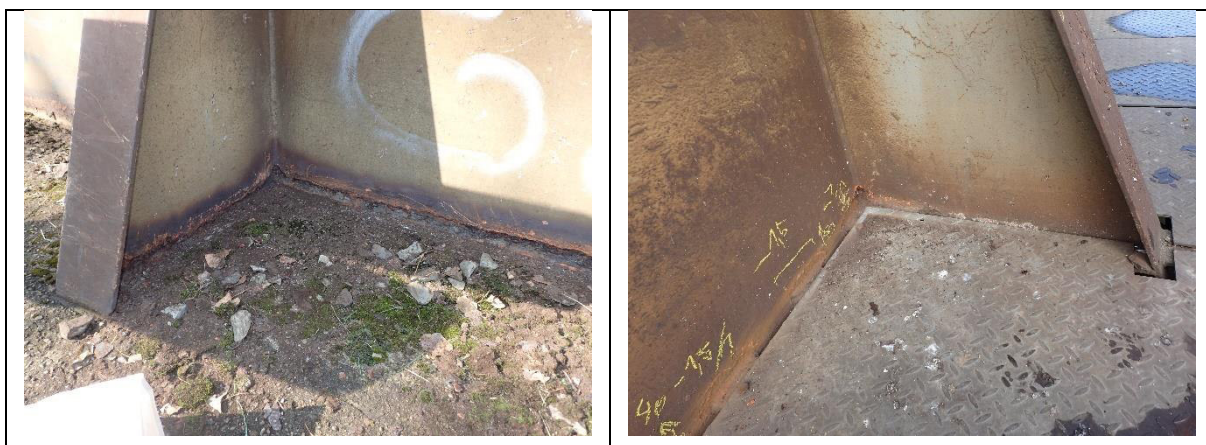
Stojina hlavního nosníku je oslabena v horní části z vnitřní strany tam, kde došlo k zanesení spáry mezi pochozím plechem a stojinou. Nebo v místě, kde je přechodová betonová deska. Tam kde je betonová deska dochází k oslabení v celé délce, u pochozích plechů pouze v rozích. Lokálně nabývá toto oslabení až 3 mm.

Obr. 7.3 Korozní oslabení stojiny nad pochozími plechy a betonovou deskou

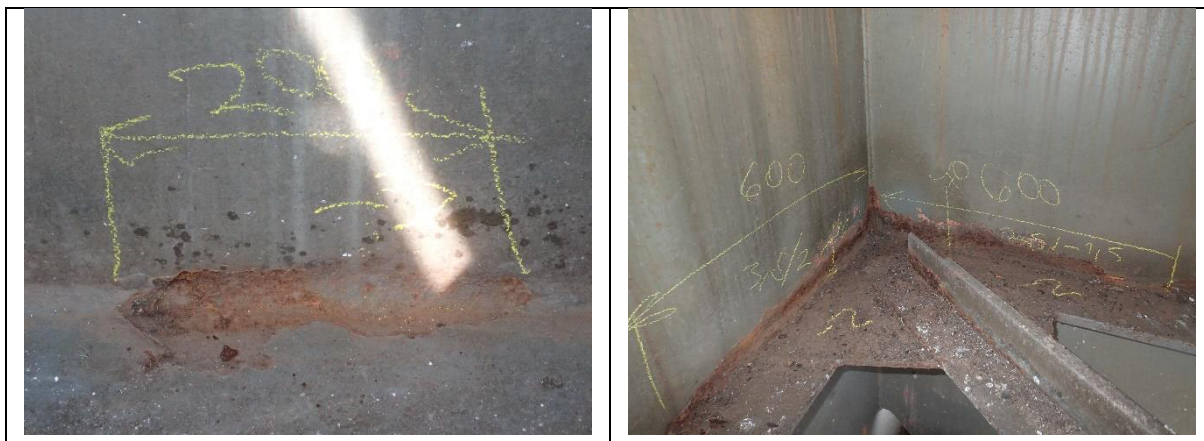
V místě koutového svaru stojiny s dolní přírubou dochází lokálně k důlkové korozi stojiny nosníku ve střední části, popřípadě u stykové desky pro podélné nebo brzdné ztužení a v místě styku se zárodkem příčníku. Korozní oslabení nabývá maximálně 3 mm, ale pouze do malé výšky.

Obr. 7.4 Korozní oslabení stojiny v místě styku s vodorovným plechem

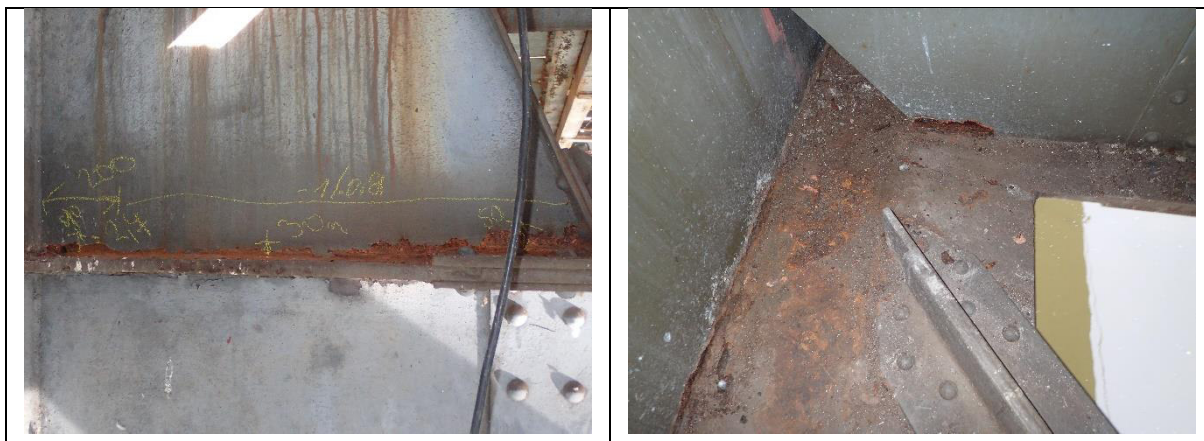
Nejčastější korozní oslabení se nachází na vnitřní straně stojiny T svislé výztuhy stojiny v místě styku s horní přírubou zárodku příčníku. Stojina výztuhy je místy oslabena až o 3 mm. Dále dochází k oslabení stojiny zárodku příčníku u dolní příruby, tam kde se drží vlhkost z důvodu přítomnosti stykového plechu pro podélné ztužení.

Obr. 7.5 Korozní oslabení svislé výztuhy a zárodku příčníku

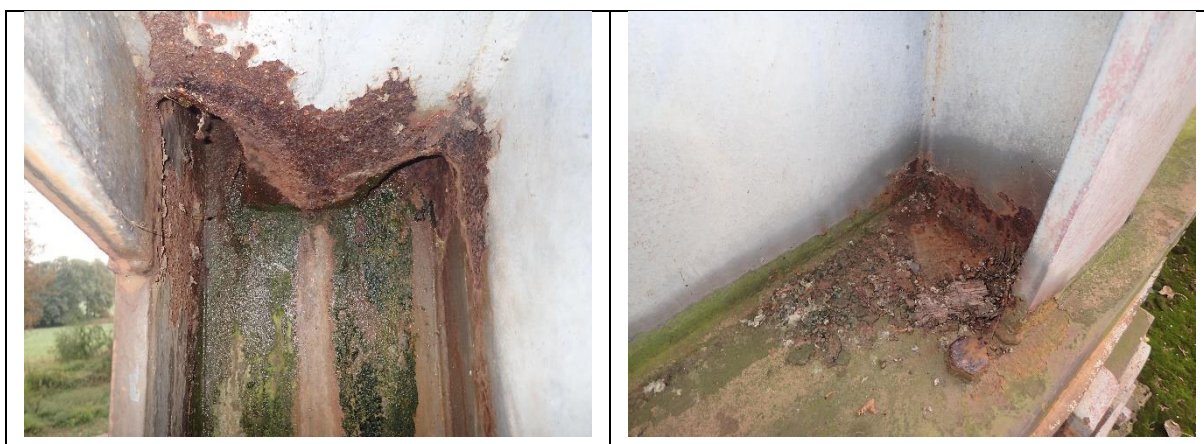
Z vnější strany hlavního nosníku dochází ke koroznímu oslabení zřídka, pouze v případě připoje oblouku na svislou výztuhu stojiny, nebo v místě kde se drží nečistoty.

Obr. 7.6 Korozní oslabení hlavního nosníku z vnější strany

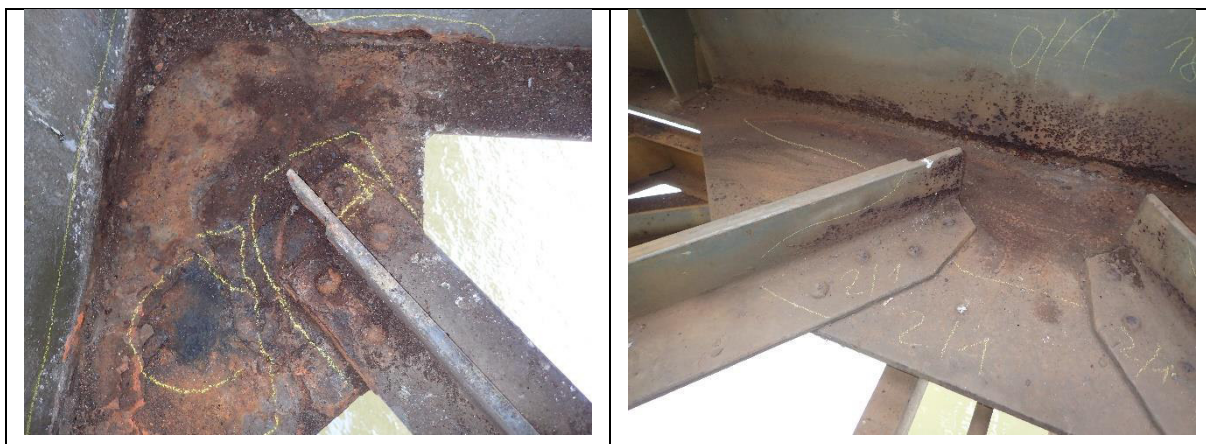
Vodorovné ztužení je nejčastěji korozně oslabeno společně se stykovým plechem. U hlavního nosníku se tento detail často nacházel pod velkou vrstvou ptačího trusu. Konce příčníků v této oblasti jsou na hranách značně oslabeny, stejně tak jako příruby. Společně s nimi jsou oslabeny i nýty. Oslabení nabývá hodnot až o 4 mm, v průměru v této oblasti o 1-2 mm. Ve střední části ztužení jsou profily zřídka oslabené, maximálně do hloubky 1 mm.

Obr. 7.7 Korozní oslabení podélného ztužení

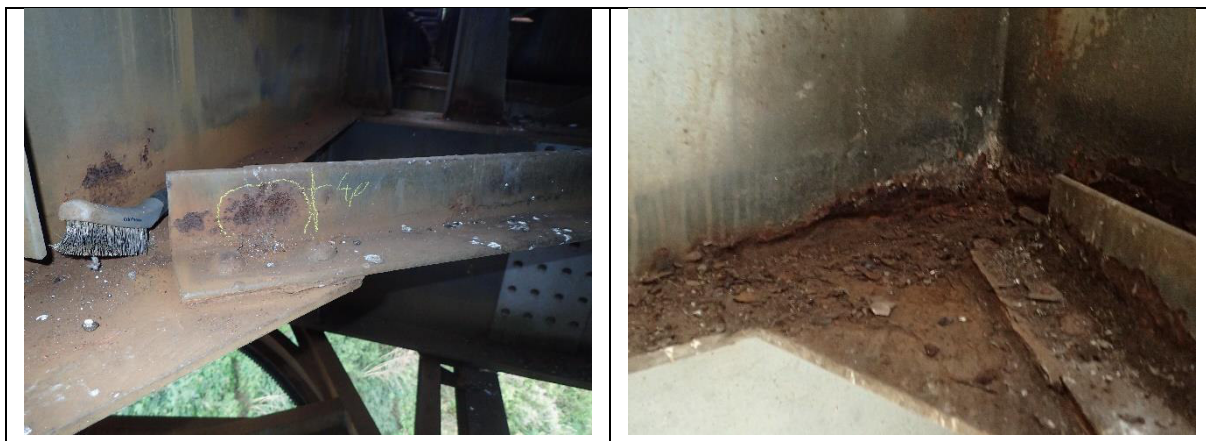
Brzdné ztužení je oslabeno stejným způsobem jako vodorovné ztužení hlavních nosníků, a to převážně v místě styků. Korozní oslabení nabývalo až 2 mm. Pole s brzdnými ztužidly byla nejvíce zanesena ptačím trusem.

Obr. 7.8 Korozní oslabení brzdného ztužení

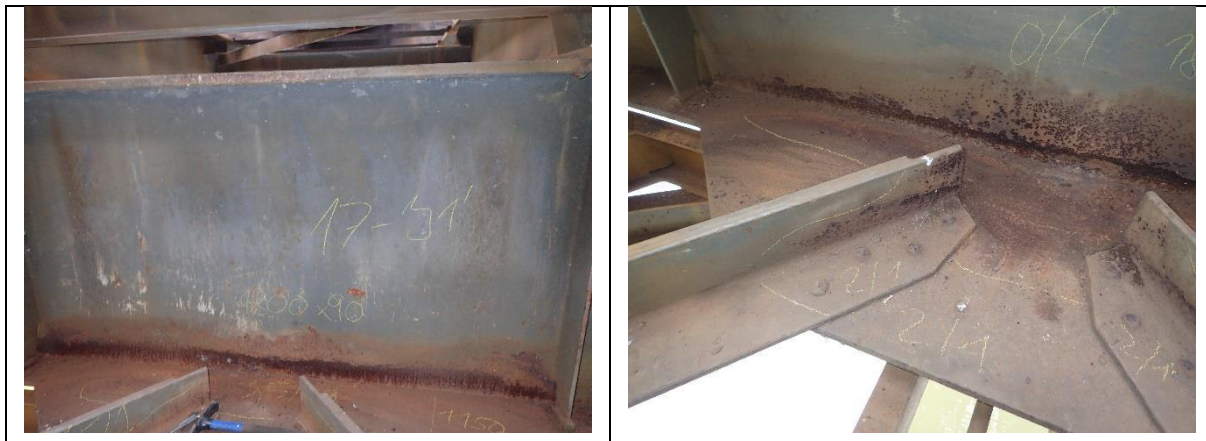
Nejčastější korozní oslabení příčníků je v místě stykové desky pro vodorovné ztužení. Oslabena je nejvíce stojina, ale často i dolní příruba příčníku. Oslabení stojiny je často uprostřed příčníku do relativně omezené výšky. V některých místech je stojina úplně prokorodovaná. V průměru jde o oslabení až o 3 až 4 mm. Dolní příruba je většinou oslabena v maximu o 2 mm. Toto poškození je často takto značné pouze ze strany od Neratovic.

Obr. 7.9 Korozní oslabení stojiny a dolní příruby příčníku

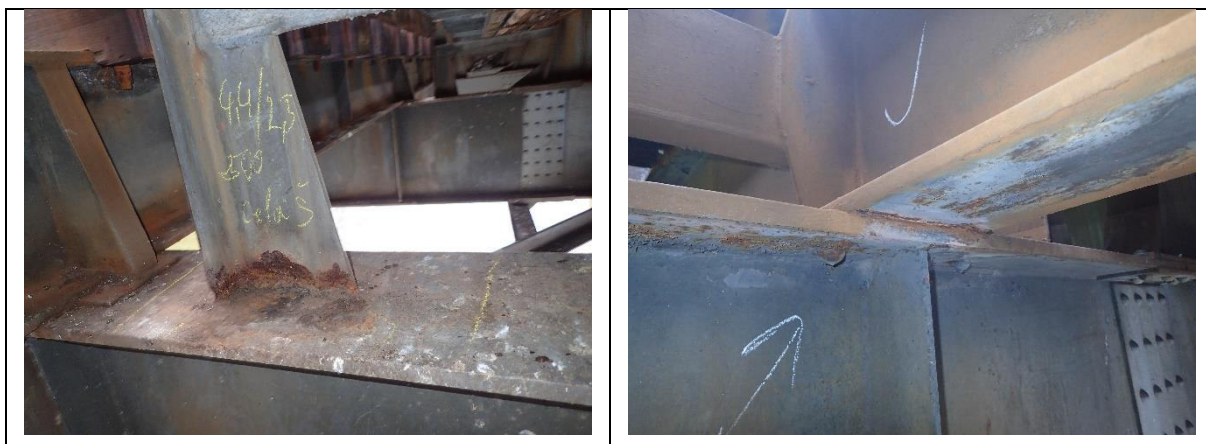
Horní příruba příčníku je často oslabena důlkovou korozí z důvodu držící se vody. Toto oslabení je nejviditelnější v místě přivařené stolice pro pochozí plechy a kotvení podélníků. Důlková koroze nabývá maxima až 4 mm. Dále je patrný korozní úbytek horní příruby na hraně pod uložením podélníku.

Obr. 7.10 Korozní oslabení horní příruby příčníku

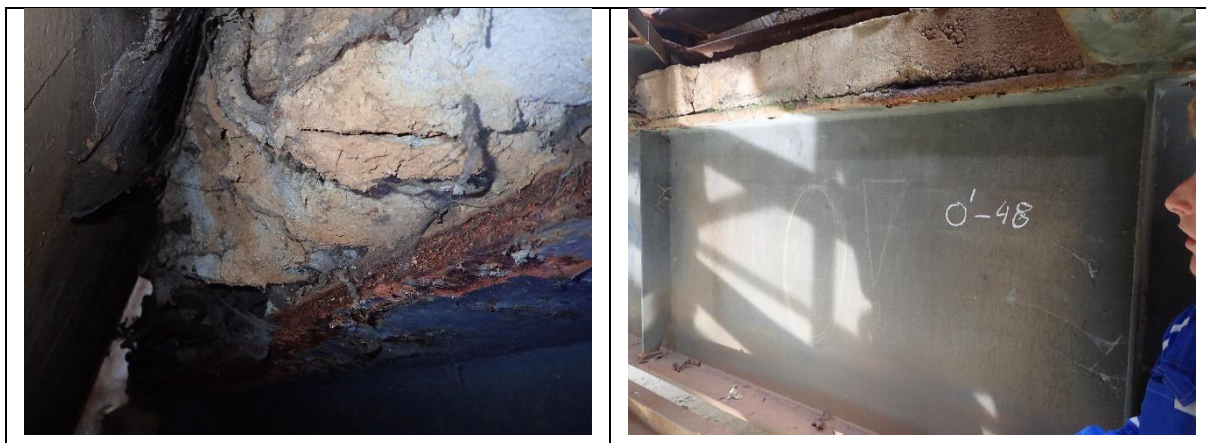
V poslední řadě je horní příruba oslabena korozně na koncích mostu kde se nachází betonová deska. Zde dochází k oslabení po celé délce příčníku na styku s deskou.

Obr. 7.11 Korozní oslabení v místě styku s betonovou deskou

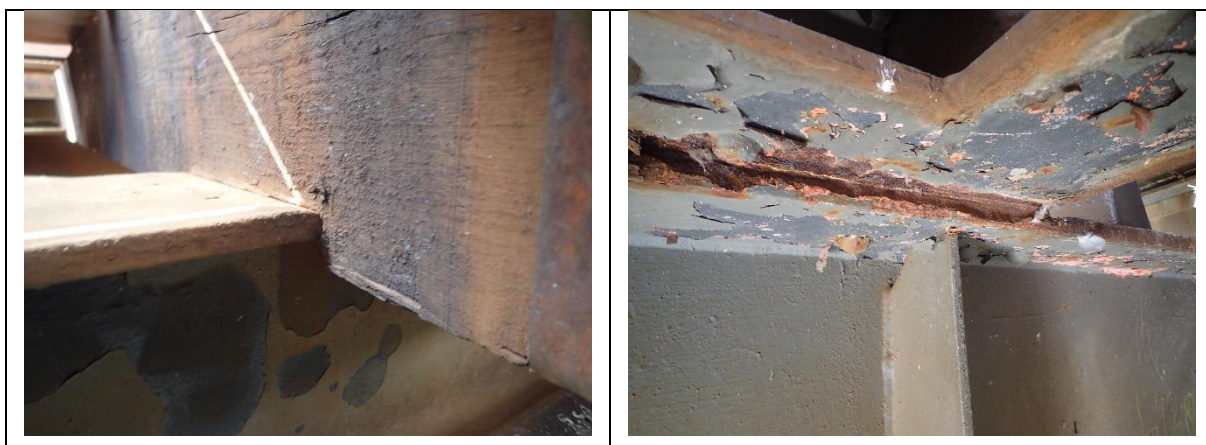
Všechny podélníky mají oslabenou horní přírubu pod mostnicemi z důvodu držení vlhkosti. Oslabení je téměř všude stejné o 1-2 mm. Dolní příruba na hraně styku s příčným je také často oslabena o 3 mm.

Obr. 7.12 Korozní oslabení přírub podélníku

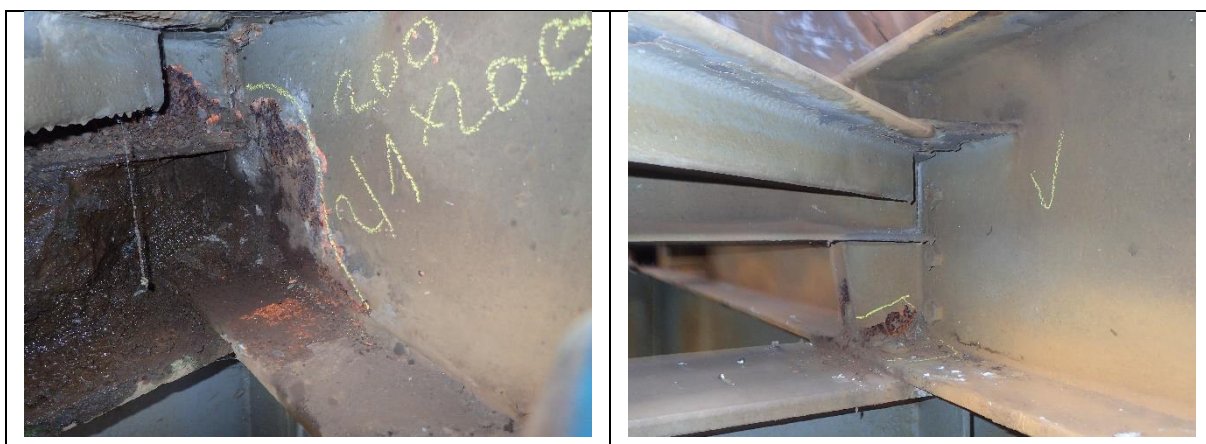
V místě styku s betonovou deskou je oslabena stojina i dolní příruba podélníku. Dále je místy oslabena svislá výztuha a její okolí v místě přivařených vodorovných ztužení.

Obr. 7.13 Korozní oslabení stojiny podélníku

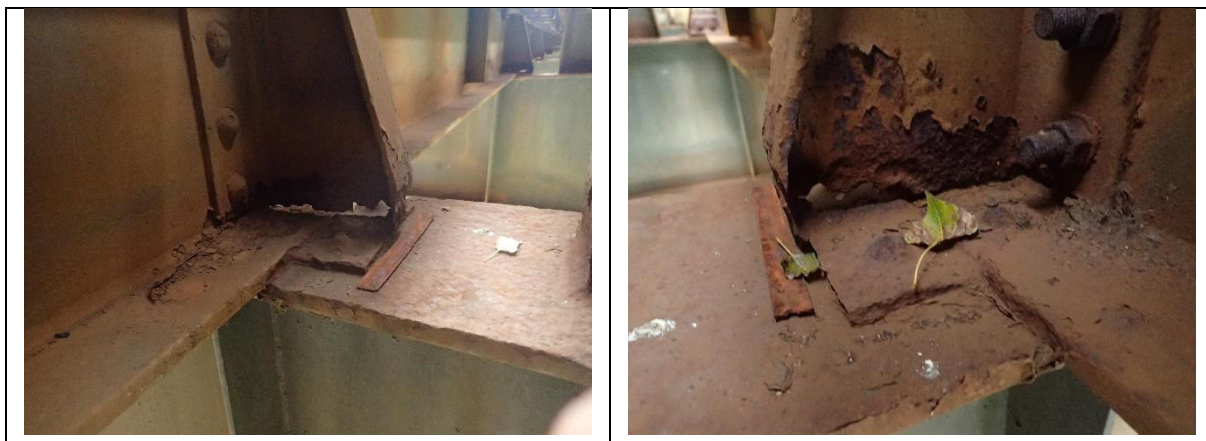
Stolice, jež slouží k ukotvení podélníku k příčnicku je na několika místech úplně prokorodovaná. S ní je často společně oslabena i dolní příruba a stojina podélníku.

Obr. 7.14 Korozní oslabení ukotvení podélníku na příčník

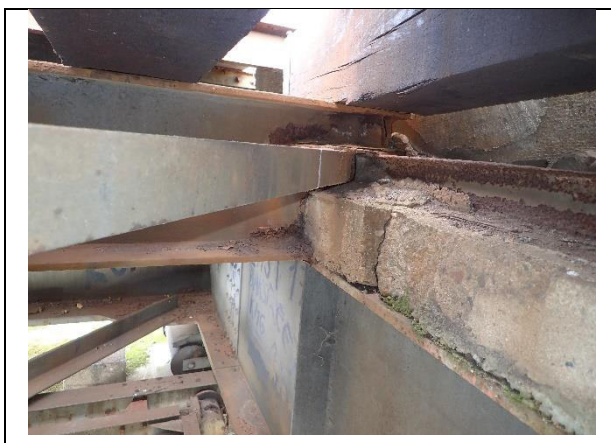
Vodorovné ztužení podélníků je korozně neoslabené s výjimkou C profilů na styku s betonovou deskou, ty mají spodní přírubu zkorodovanou téměř do ostra.

Obr. 7.15 Korozní oslabení koncových vodorovných ztužidel podélníku
