## **Metody expertního hodnocení železničních mostů a stanovení predikčních postupů (5003120024)**

### **B.5 Diagnostický průzkum mostu v TU 0821, km 1,508 - Kralupy**

### **Zpráva o provedení diagnostického průzkumu K01, K03-K05**

**15.11.2017**

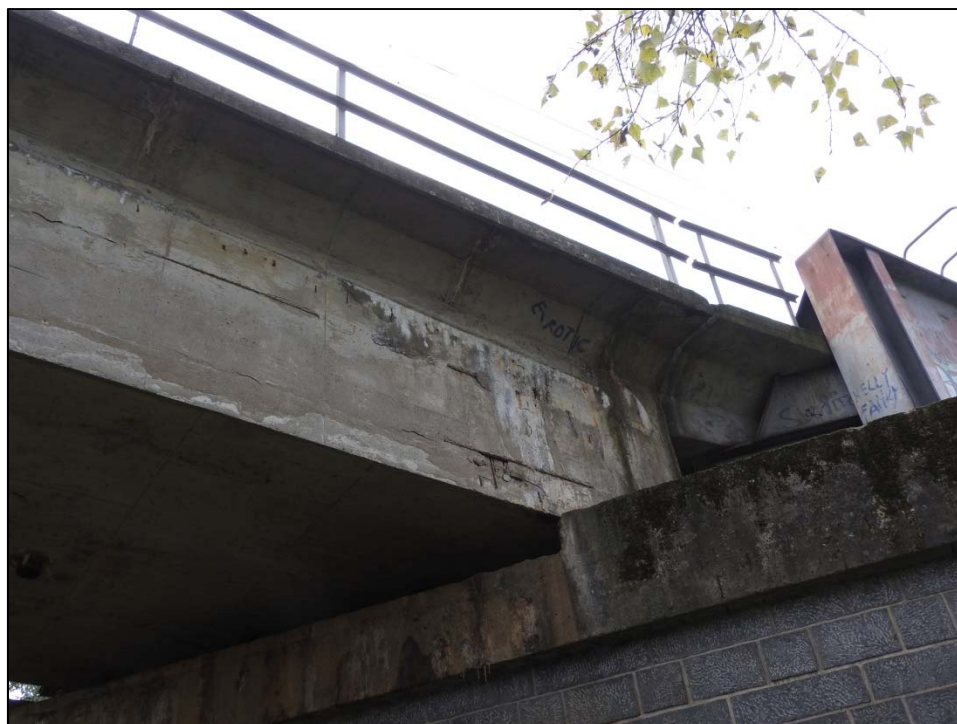
- Nosná konstrukce vykazuje následující poruchy:
- u pilíře P 04: zatékání dilatační spárou – vlhké plochy, výluhy pojiva,
- projevy silného zatékání spárou mezi povrchem nosné konstrukce a nadbetonávkou – vlhké plochy, výluhy pojiva, odhalené zkorodované pruty betonářské výztuže, odprýskávající krycí vrstva výztuže, viz Obr. 5.1.

Obr. 5.1 Konstrukce K 03 v místě uložení na přechodový pilíř P 04 (levá stěna)

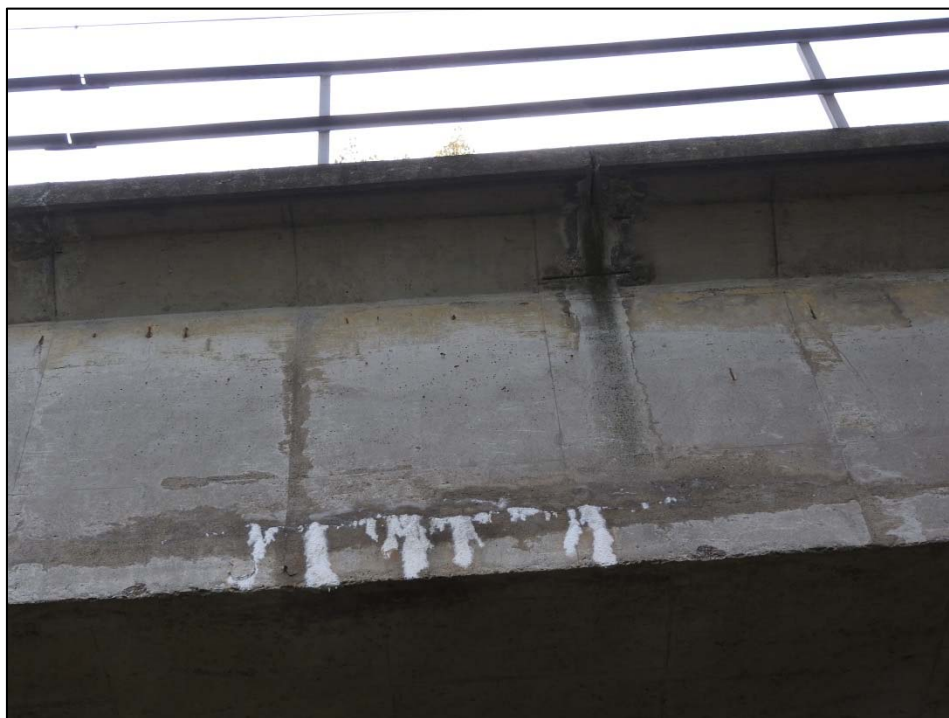
- asi ve 2/5 rozpětí: výrazné projevy zatékání pracovní spárou na horním povrchu dolní desky – výluhy pojiva, viz Obr. 5.2.
- zejména v okolí poloviny rozpětí: pod horní deskou viditelné větší množství krátkých zkorodovaných úseků svislých tlmíků

*Obr. 5.2 Levá strana konstrukce K 03 – výluhy pojiva v pracovní spáře nad dolní deskou*

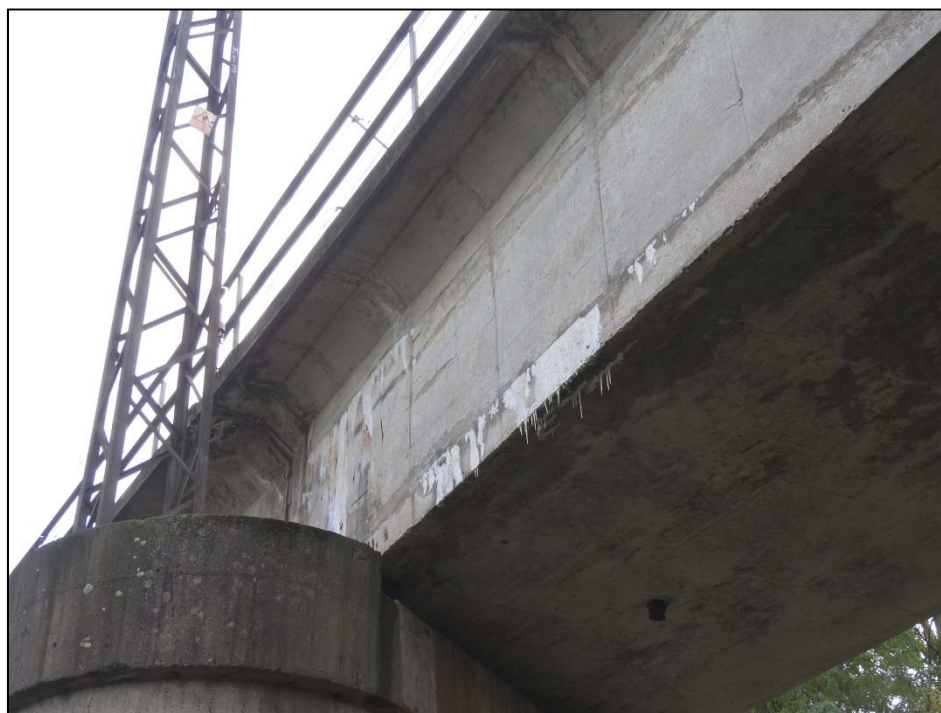
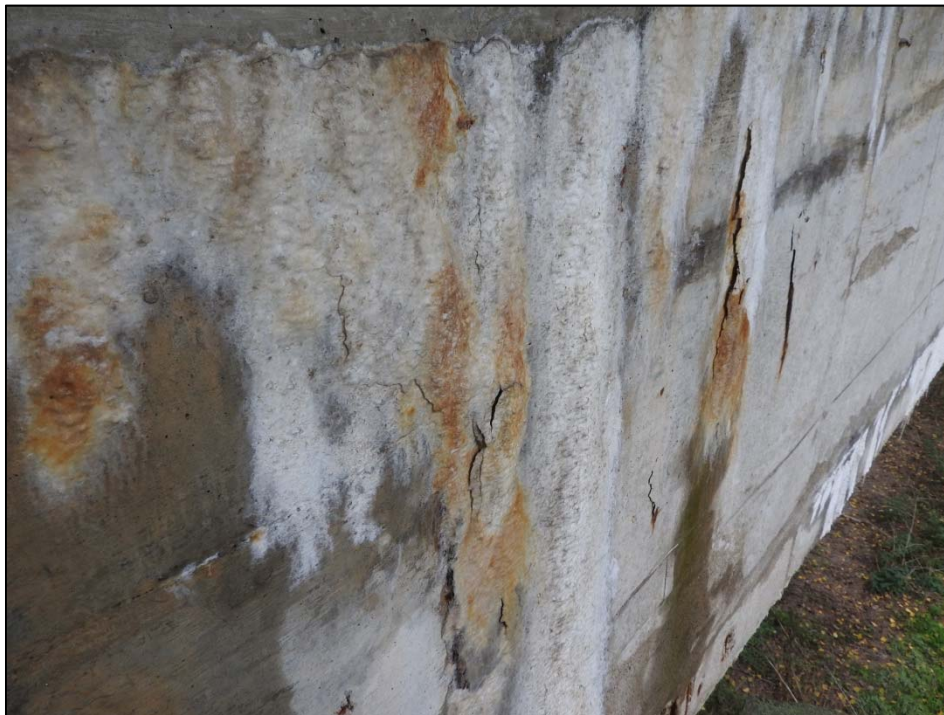
- u pilíře P 05: projevy silného zatékání pracovní spárou na horním povrchu dolní desky – vlhké plochy, výluhy pojiva, krápníky, viz Obr. 5.3 a Obr. 5.4

*Obr. 5.3 Levá stěna konstrukce K 03 u pilíře P 05*

Obr. 5.4 Levá stěna konstrukce K 03 u pilíře P 05 (pohled zleva proti směru staničení)

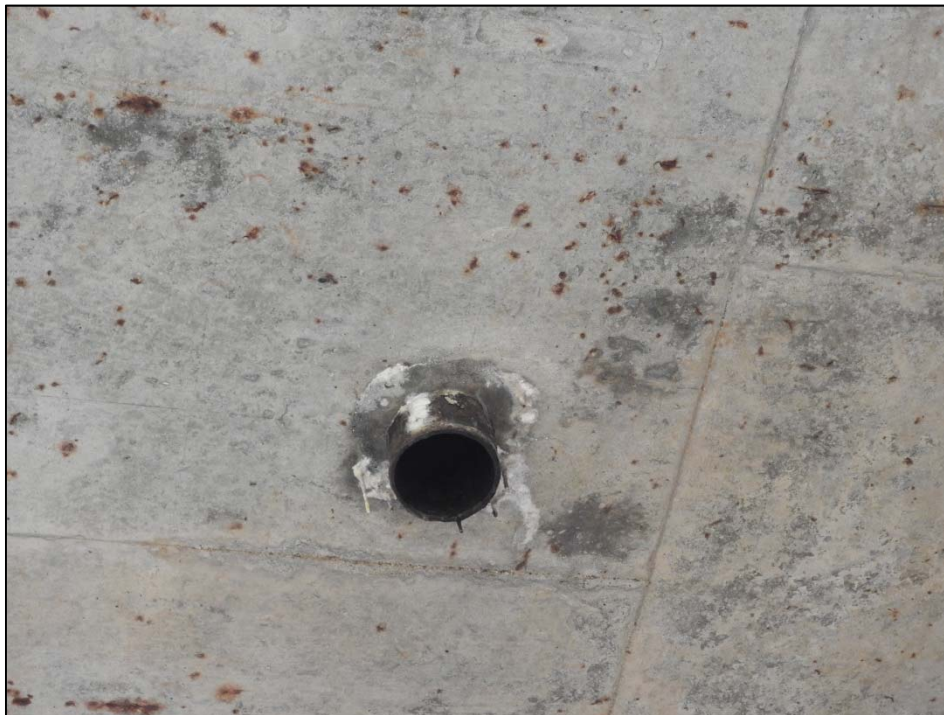
- Z odvodňovacího otvoru (trubky) u P 04 odkapává voda, u trubky jsou krápníky pojiva, na terénu pod trubkou je mokro, Obr. 5.5.
- na spodní ploše konstrukce jsou rozsáhlé vlhké plochy – opět zřejmě projev zatékání vody do komorové konstrukce
- na dolní ploše je velké množství malých míst s projevy koroze – zřejmě se jedná o zbytky vázacího drátu v bedně
- ojediněle jsou na dolní ploše odhalené korodující pruty betonářské výztuže
- odvodňovací trubka u P 05: voda zde zřejmě vytéká výrazně méně než u P 04, trubka je suchá, pod mostem je zde vlhko; trubka je částečně ulomená, v okolí trubky jsou krápníky pojiva

*Obr. 5.5 Dolní povrch konstrukce K 03 u piliře P 04 – krápníky u odvodňovacího otvoru, stopy koroze na betonu*

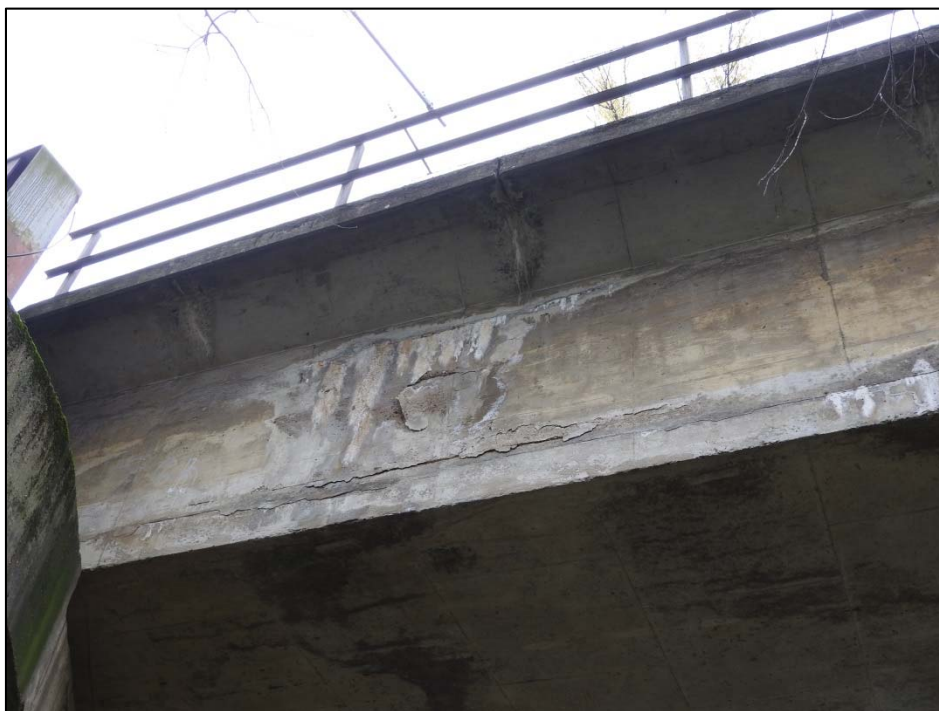
- nad P 04: projevy zatékání dilatační spárou – vlhká místa, výluhy pojiva
- asi 2 m od ložisek. Větší plocha (cca 2 x 1 m) s projevy zatékání z pracovní spáry mezi horním povrchem nosné konstrukce a nadbetonávkou – vlhko, výluhy pojiva, v ploše asi 0,5 x 0,5 m je zde odprýskávající krycí vrstva; dlouhá podélná trhлина v pracovní spáře nad dolní deskou, viz Obr. 5.6

*Obr. 5.6 Pravá stěna konstrukce K 03 u piliře P 04*

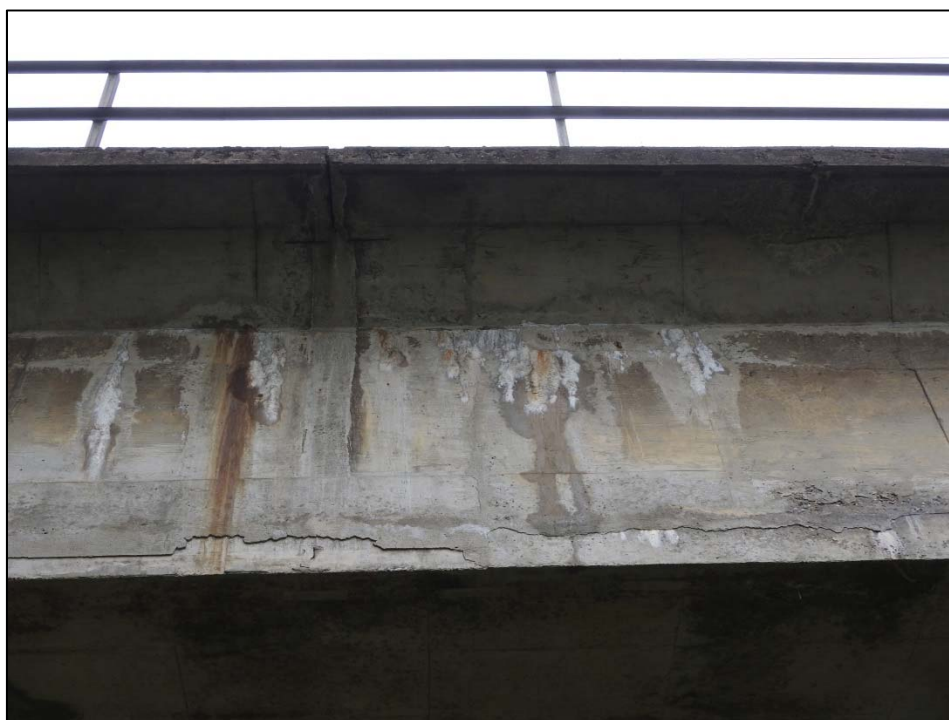
- asi v polovině rozpětí: větší oblast (cca 3 x 2 m) s projevy zatékání z pracovní spáry v místě vetknutí konzoly a ze spáry mezi horním povrchem nosné konstrukce a nadbetonávkou (vlhko, výluhy pojiva, na boční ploše dolní desky uvolněná krycí omítka) - Obr. 5.7

*Obr. 5.7 Pravá stěna konstrukce K 03 přibližně v polovině rozpětí*

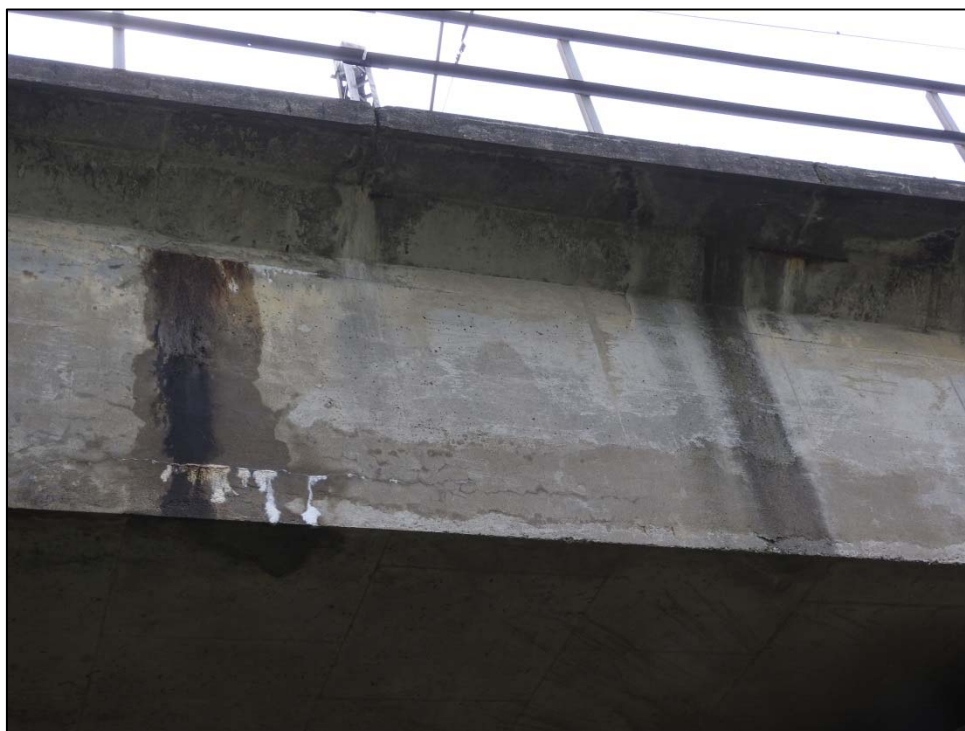
- u pilíře P 05: projevy zatékání – vlhká plocha, degradovaný beton
- asi v 1/5 rozpětí: zatékání pracovní spárou mezi horním povrchem nosné konstrukce a nadbetonávkou i pracovní spárou nad dolní deskou – mokro, výluhy pojiva; voda z horní spáry je zde zbarvená do černa (zřejmě je zbarvena izolací na horním povrchu nosné konstrukce); stále zde odkapává voda, viz Obr. 5.8.

Obr. 5.8 Levá stěna konstrukce K 04

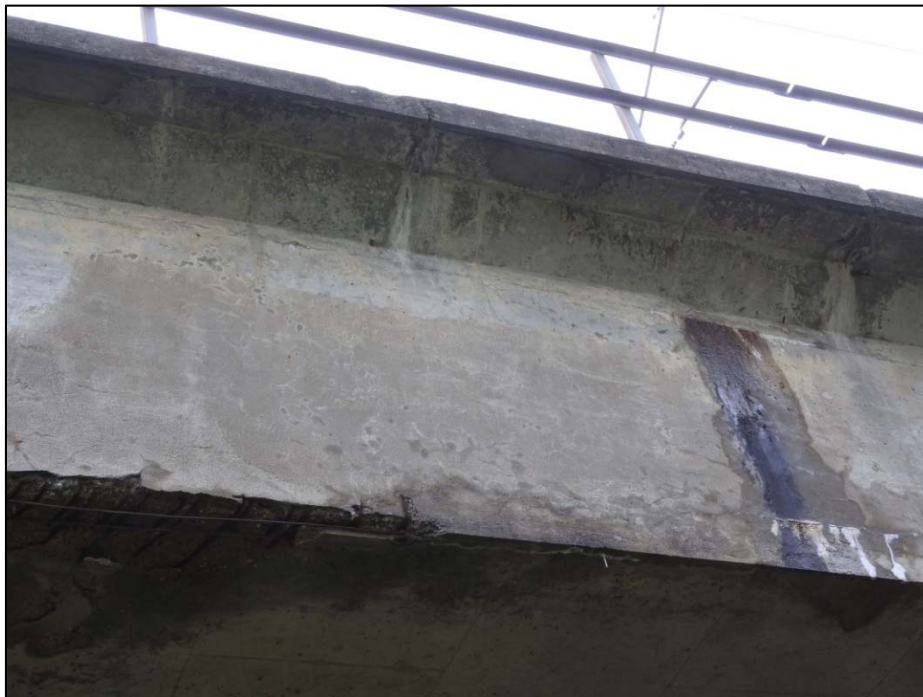
- asi v 1/3 rozpětí: asi na délce 2 m je zde odpadlý beton podél dolní hrany nosné konstrukce, je zde viditelná betonářská výztuž; u konce odpadlé hrany projevy silného zatékání pracovní spárou nad horním povrchem nosné konstrukce i nad dolní deskou – voda z horní spáry zbarvená do černa, výluhy pojiva, viz Obr. 5.9.

Obr. 5.9 Levá stěna konstrukce K 04 asi v 1/3 rozpětí za P 05

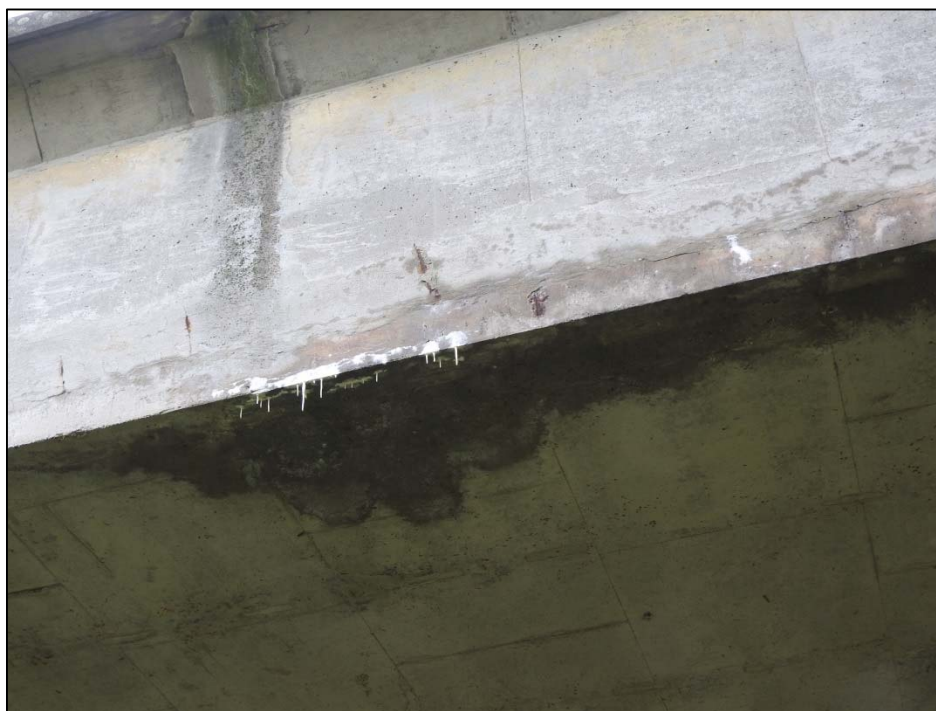
- asi v 1/2 rozpětí: na délce asi 5 m projevy zatékání pracovní spárou nad dolní deskou – vlhká plocha, výluhy pojiva, krápníky, místy „prokreslené“ korodující pruty betonářské výztuže, viz Obr. 5.10.

Obr. 5.10 Levá stěna konstrukce K 04 přibližně v polovině rozpětí

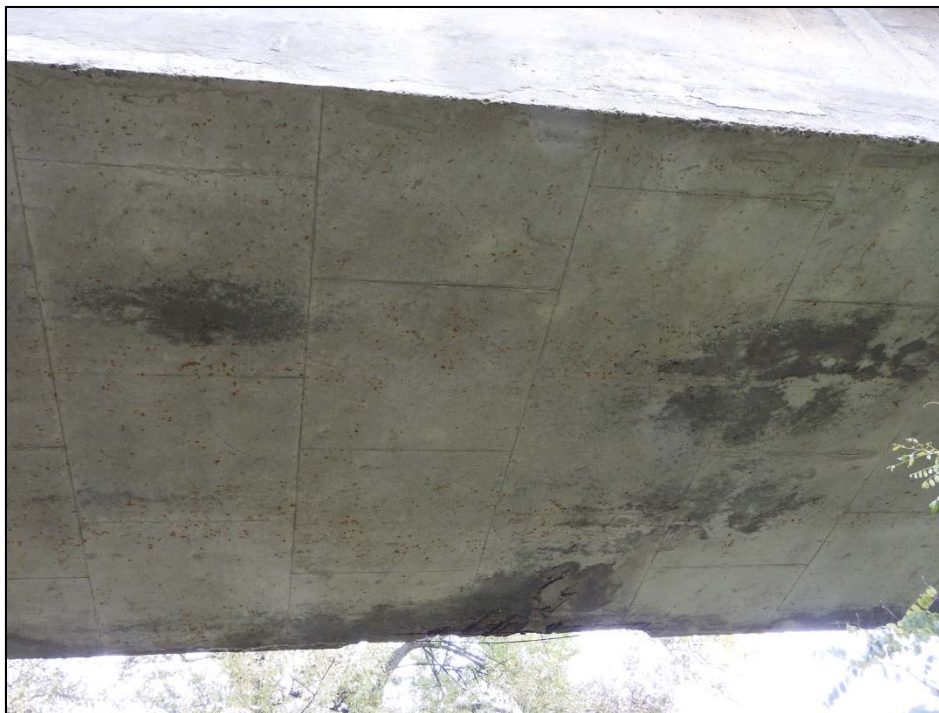
- u odtržené levé dolní hrany je v ploše asi 0,5 x 0,5 odprýskávající krycí vrstva, Obr. 5.11.
- z odvodňovací trubky u P 06 odkapává voda, na terénu pod mostem je zde mokré místo,

*Obr. 5.11 Dolní povrch konstrukce K 04 u odtržené levé dolní hrany*

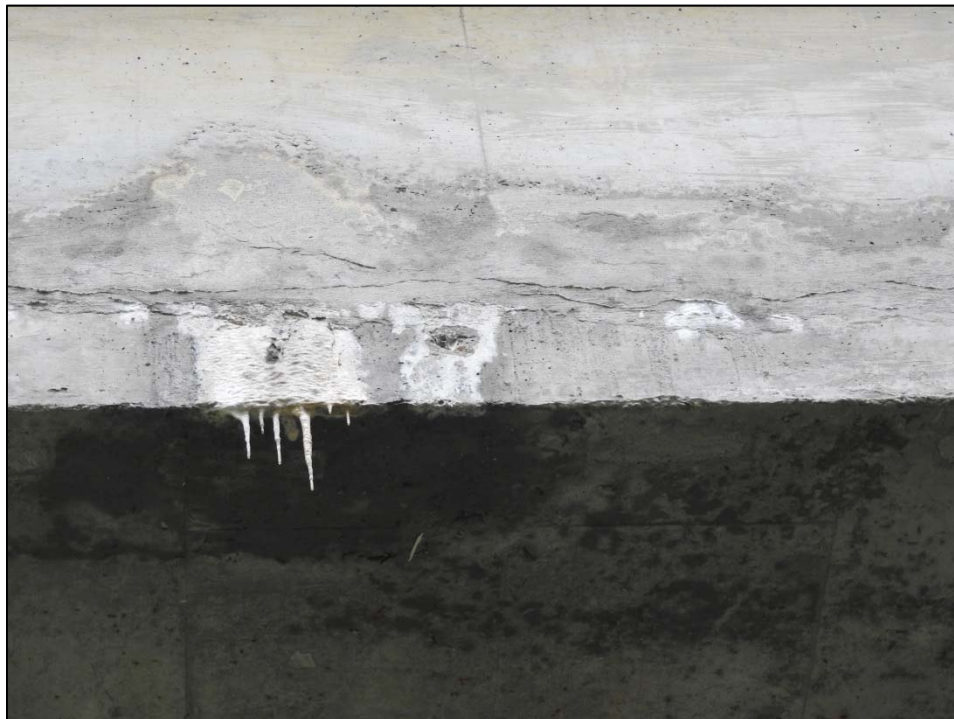
- nad pilířem P 05: výluhy pojiva
- asi ve 2/5 rozpětí: projevy zatékání pracovní spárou nad dolní deskou – vlhká plocha, výluhy pojiva
- asi ve 3/4 rozpětí: projevy zatékání pracovní spárou nad dolní deskou – vlhká plocha, výluhy pojiva, krápníky; podélná trhлина souběžně s dolní deskou nosné konstrukce, viz Obr. 5.12.
- nad pilířem P 06: projevy zatékání dilatační spárou, vlhká plocha, výluhy pojiva, vegetace ve spáře, odpadlá část betonu konzoly

Obr. 5.12 Krápníky na pravé dolní hraně konstrukce K 04

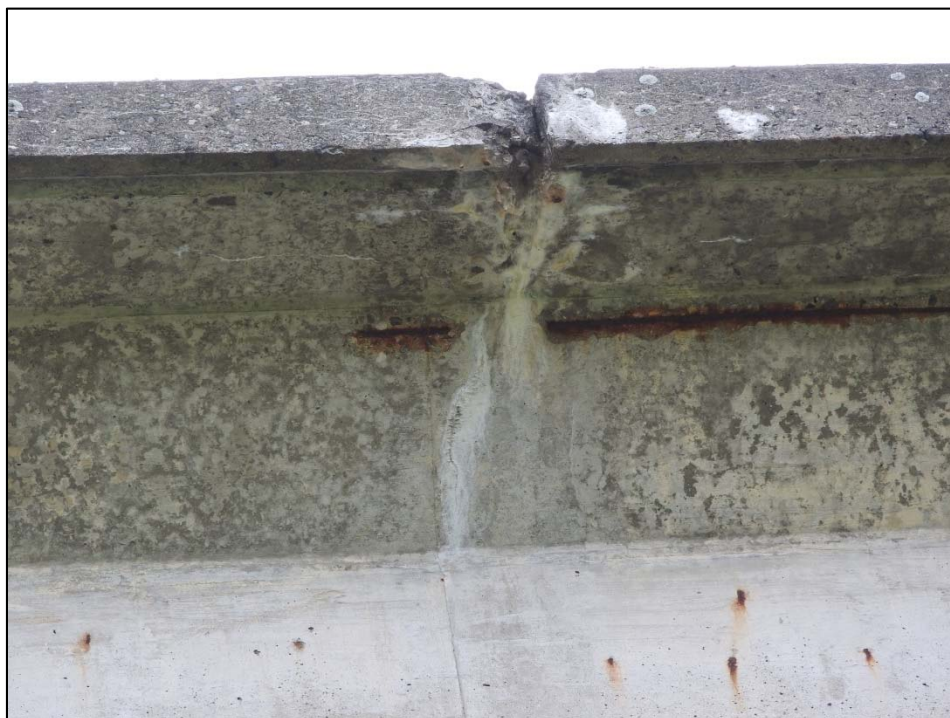
Obr. 5.13 Zatékání spárou v konzole – levá strana konstrukce K 05

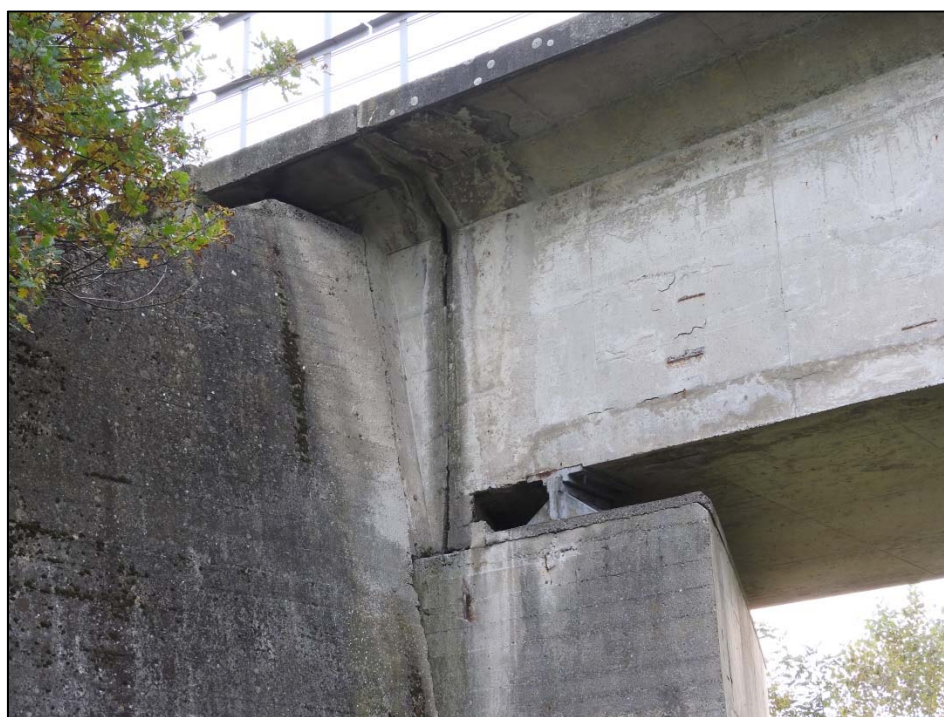
- nad pilířem P 06: projevy zatékání – vlhko, výluhy pojiva, vegetace ve spáře
- nad lícem pilíře: kratší podélné trhliny (expanzní tlaky korodující výztuže), odhalené korodující pruty betonářské výztuže
- asi v 1/4 rozpětí: kratší podélné trhliny (expanzní tlaky korodující výztuže), odhalené korodující pruty betonářské výztuže
- asi ve 2/3 rozpětí: silné zatékání příčnou spárou v konzole – výluhy pojiva, krápníky, degradace betonu, koroze výztuže; odpadlá krycí omítka při dolní desce, viz Obr. 5.13.
- u opěry O 02: kratší podélné trhliny (expanzní tlaky korodující výztuže), odhalené korodující pruty betonářské výztuže
- nad opěrou O 02: zatékání – vlhko, mech; spára mezi čelem konstrukce a závěrnou zdí zabetonovaná Obr. 5.14.

Obr. 5.14 Uložení konstrukce K 05 na opěře O 02 – pohled zleva

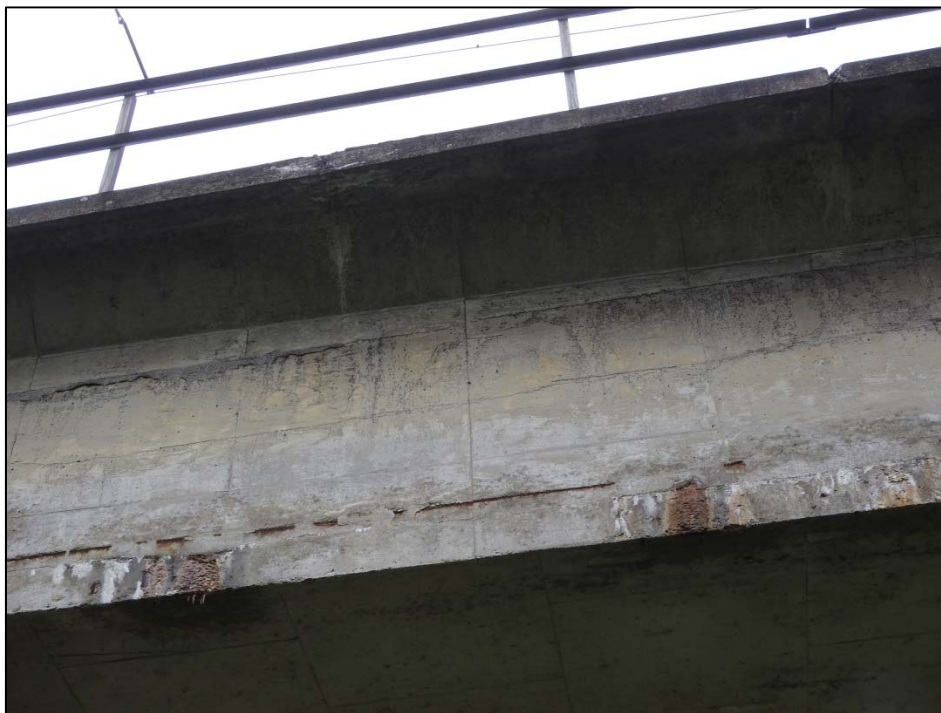
- u pilíře P 06: zatékání dilatační spárou, vlhko, výluhy pojiva, vegetace ve spáře
- asi na délku 1/4 rozpětí: silné zatékání pracovní spárou nad dolní deskou – mokro, výluhy pojiva, místy krápníky, voda zbarvená korozí, podélné trhliny (expanzní tlaky korodující výztuže), odhalené korodující pruty výztuže, viz Obr. 5.15.

Obr. 5.15 Pravá stěna konstrukce K 05 za pilířem P 06

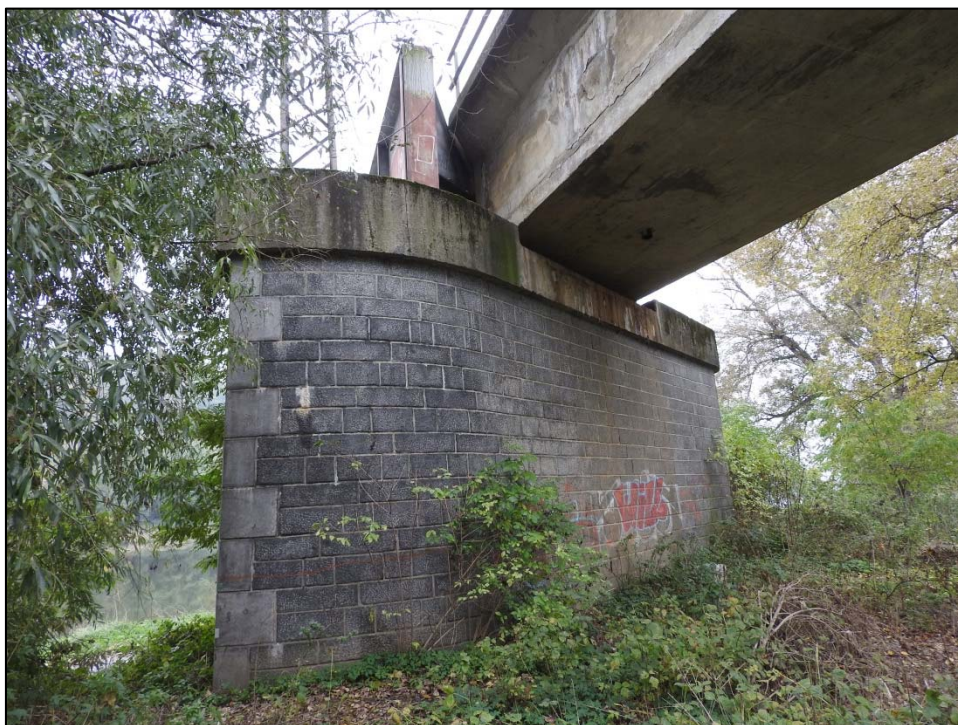
Jedná se o návodní pilíř (nejbližší k řece) a o přechodový pilíř mezi ocelovou a předpjatou nosnou konstrukcí. Pilíř má proudnicový průřez, dřík je zřejmě betonový s obkladem z kamenných kvádrů. Úložný práh je železobetonový. Pilíř je širší než nosná konstrukce, aby bylo možno na jeho povrchu osadit stožáry trakčního vedení, viz Obr. 5.16.

*Obr. 5.16 Přechodový pilíř P 04 ze strany konstrukce K 03 (proti směru staničení)*

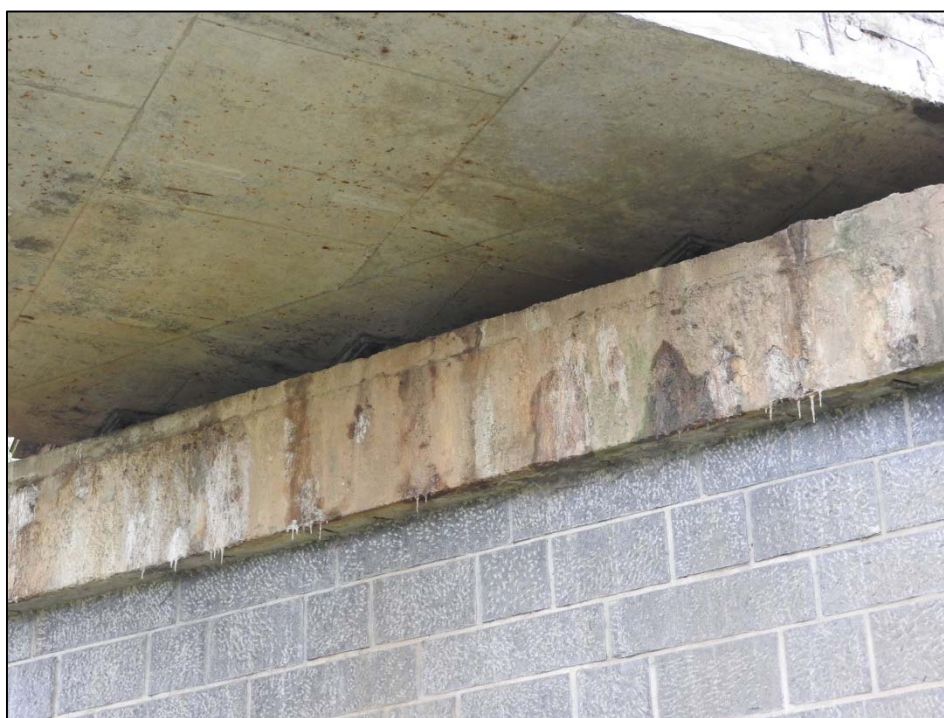
Na úložném prahu pod betonovou nosnou konstrukcí jsou projevy masivního zatékání – mokré plochy (koroze zbarvená voda), výluhy pojiva, krápníky, odhalená výztuž. Pod ocelovou konstrukcí je úložný práh prakticky suchý a bez vážnějších závad, viz Obr. 5.17.

*Obr. 5.17 Úložný práh pilíře P 04 pod konstrukcí K 03*

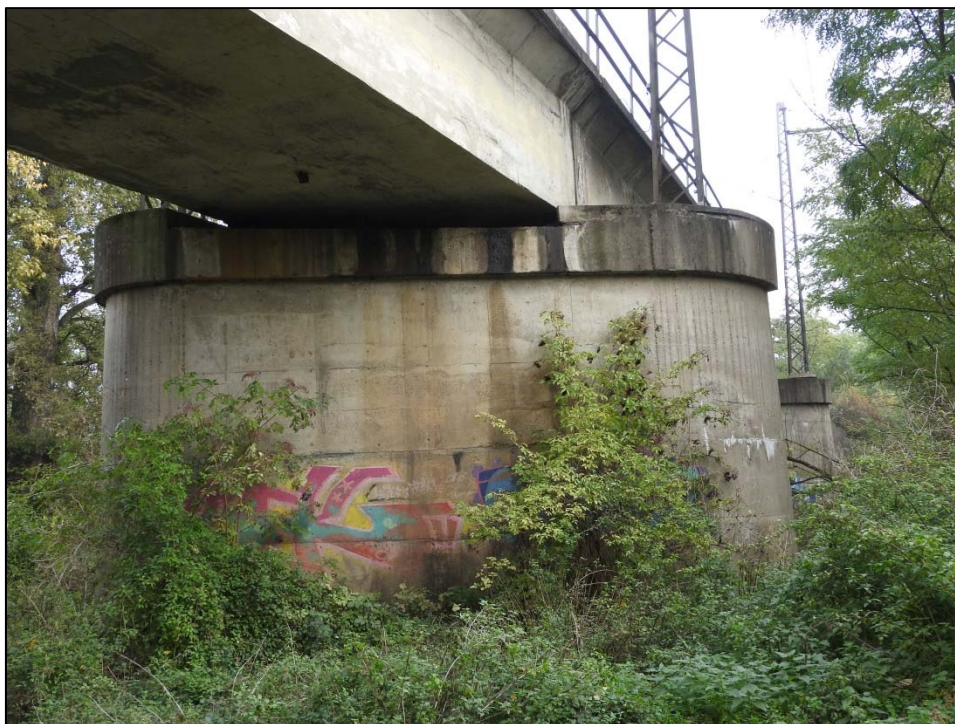
ze strany konstrukce K 03 jsou viditelné projevy silného zatékání – mokré plochy, voda zbarvená korozí a zbarvená černě, lokálně degradovaný beton, lokálně odhalená korodující výztuž, mech,

Obr. 5.22 Pilíř P 05 ze strany konstrukce K 03 (pohled ve směru staničení)

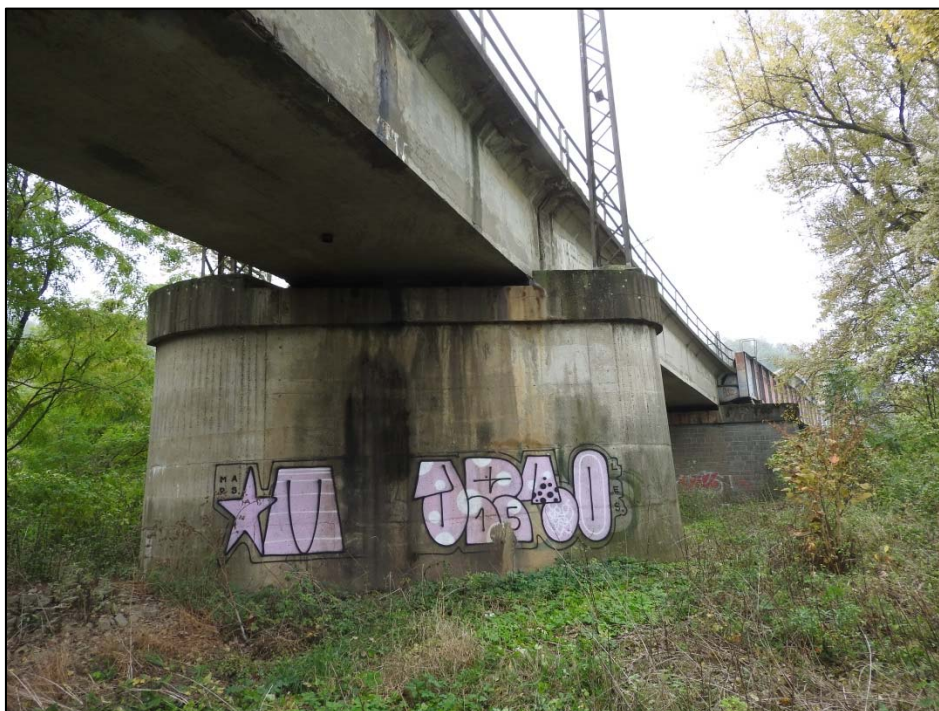
ze strany konstrukce K 04 jsou viditelné projevy silného zatékání – mokré plochy, voda zbarvená korozí a zbarvená černě, lokálně degradovaný beton, lokálně odhalená korodující výztuž, mech, lokálně odprýskává krycí vrstva výztuže.

*Obr. 5.23 Pilíř P 05 ze strany konstrukce K 04 (pohled proti směru staničení)*

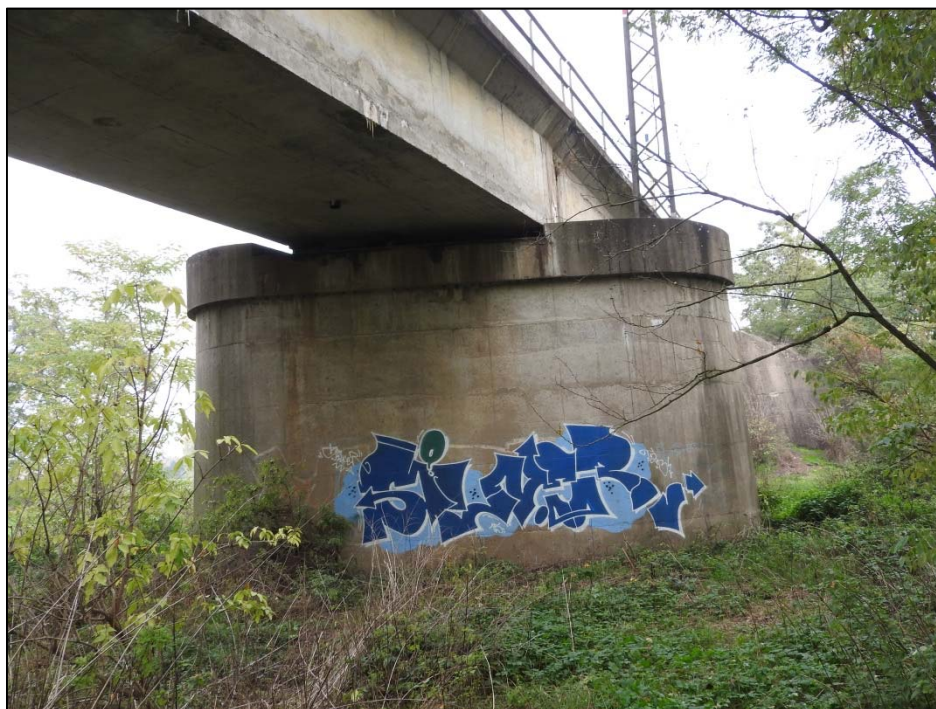
ze strany konstrukce K 04: mírnější projevy zatékání, místy mokré plochy, jinak suchá místa se stopami po vodě zbarvené korozí, výluhy pojiva, odhalené pruty výztuže,

*Obr. 5.25 Pilíř P 06 ze strany konstrukce K 04 (pohled ve směru staničení)*

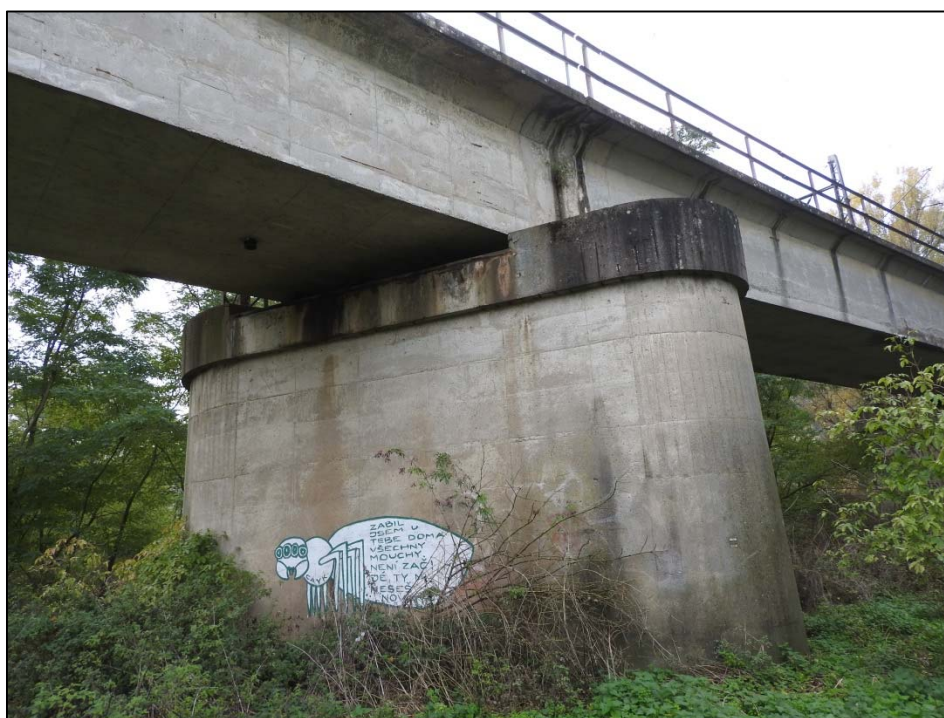
ze strany konstrukce K 05: projevy zatékání, místy mokré plochy, jinak suché plochy se stopami po vodě zbarvené korozí, odprýskávající krytí, viditelné pruty výztuže, degradovaný beton, mech.

*Obr. 5.26 Pilíř P 06 ze strany konstrukce K 05 (pohled proti směru staničení)*

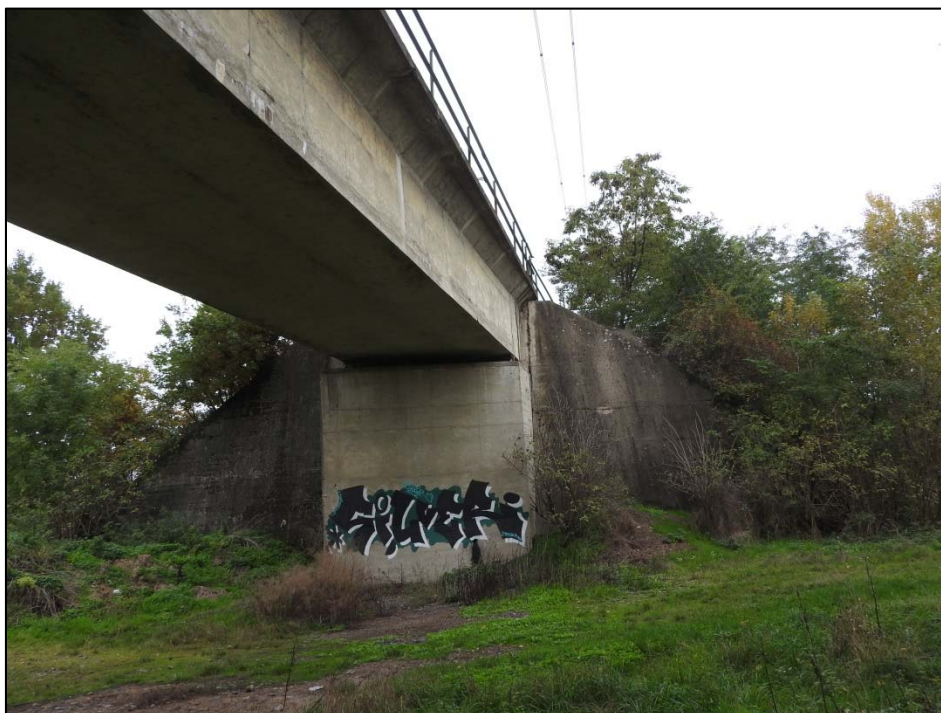
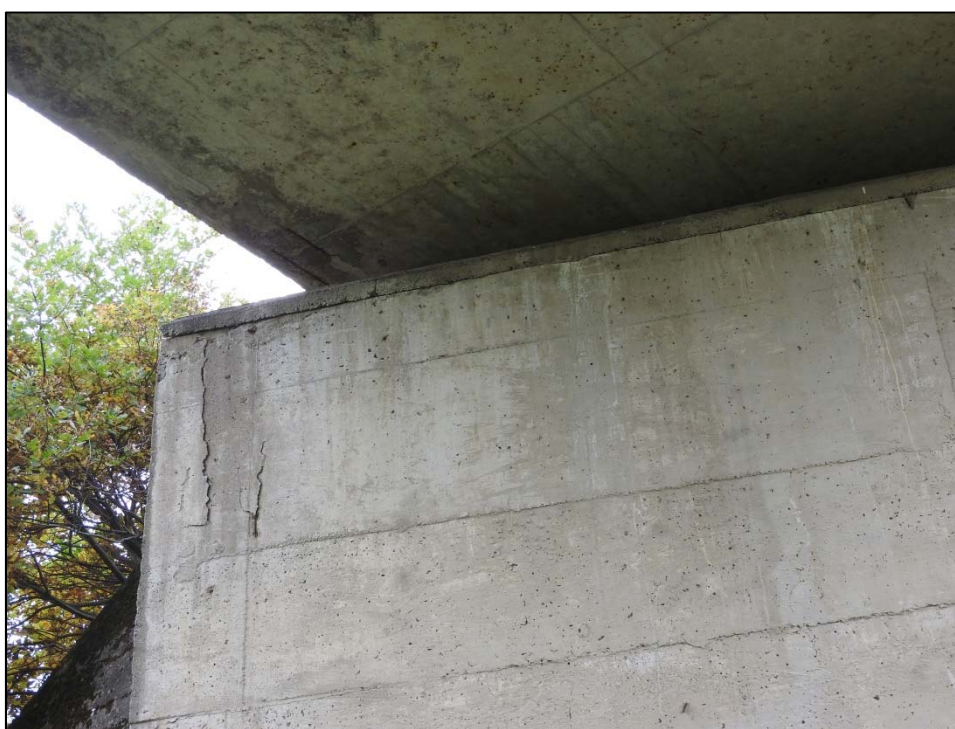
Opěra O 02 má železobetonový úložný práh, dřík a šikmá křídla jsou zřejmě z prostého betonu. Na horním povrchu úložného prahu je tenká vyrovnávací vrstva tl. cca 10 mm. Dřík je prakticky bez závad, na úložném prahu jsou lokálně místa s odprýskávajícím krytím a s viditelnými pruty betonářské výztuže.

*Obr. 5.27 Opěra O 02*

*Obr. 5.28 Úložný práh na opěře O 02*

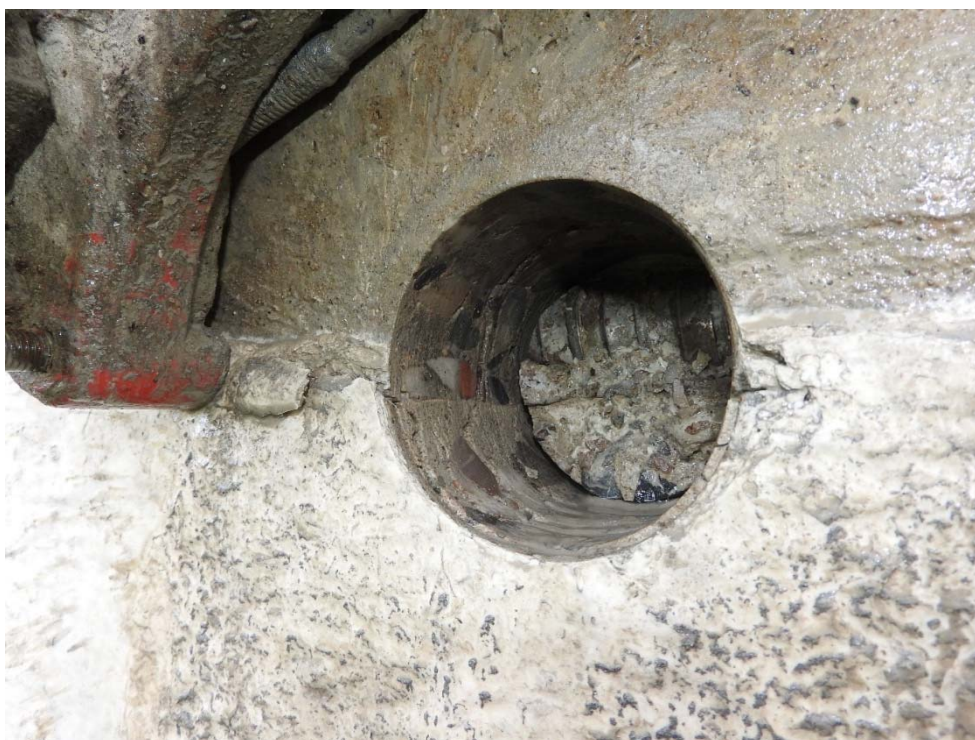
*Obr. 6.4 Vrt č. 1 – trhliny v povrchové vrstvě betonu, neporušený kabelový kanálek; je viditelná vodorovná pracovní spára mezi povrchem dolní desky a stěnou*

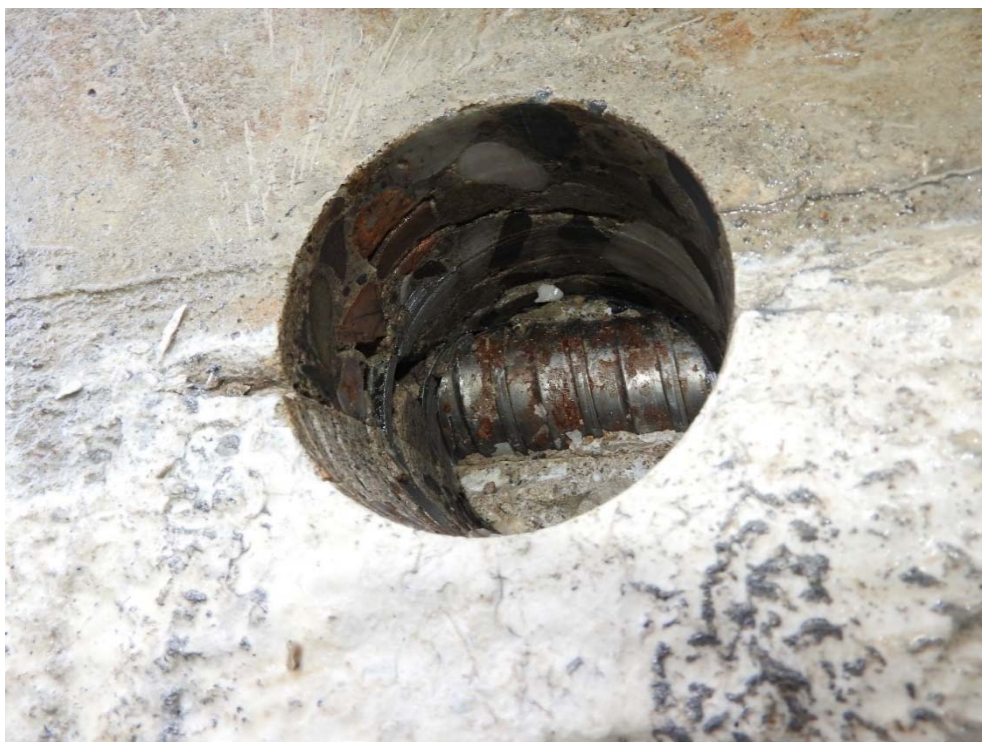
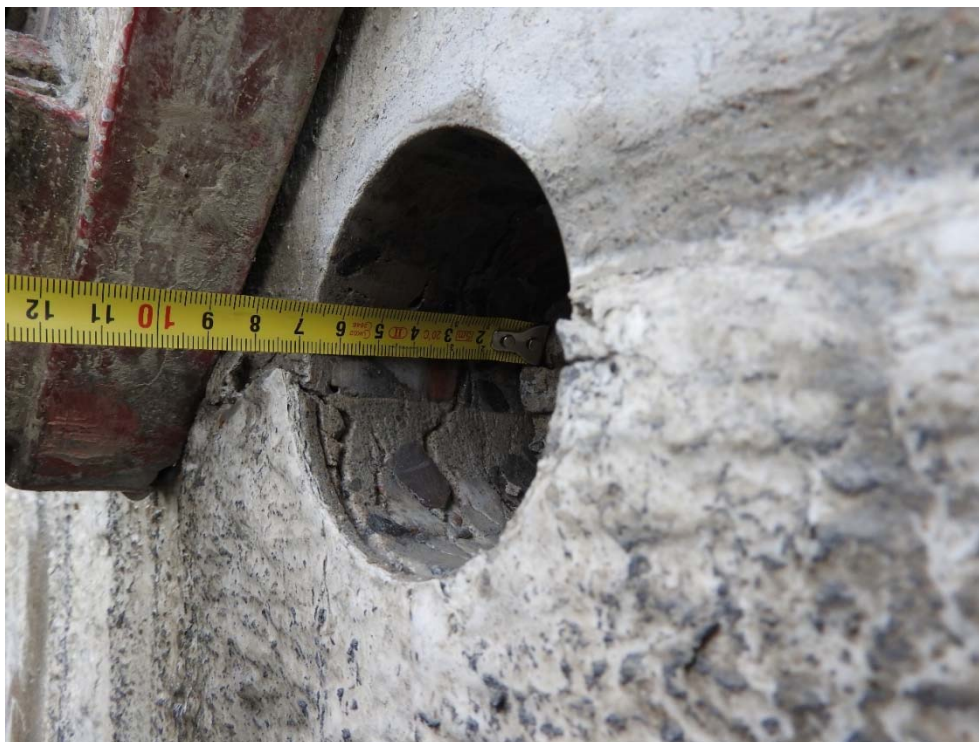
*Obr. 6.6 Vrt č. 2 – trhliny v povrchové vrstvě betonu, neporušený kabelový kanálek*

*Obr. 6.7 Vrt č. 2 – trhliny v povrchové vrstvě betonu*

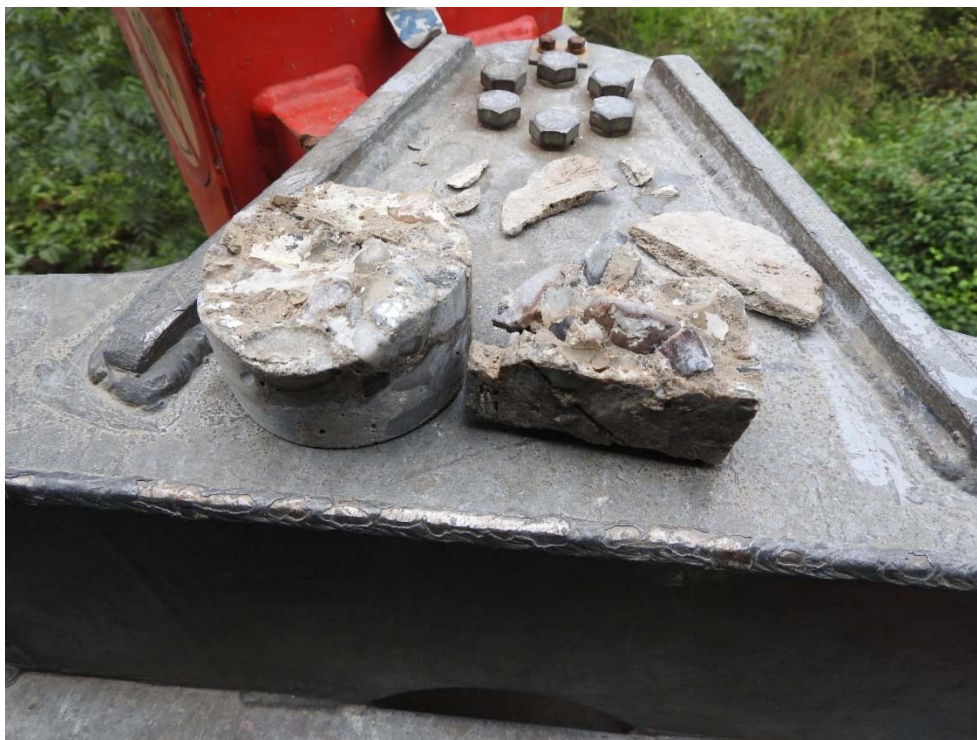
*Obr. 6.9 Jádro z vrtu č. 2. Na povrchu vývrtu vlevo (plocha trhliny v konstrukci) je bílá vrstva – zřejmě výluhy pojiva*

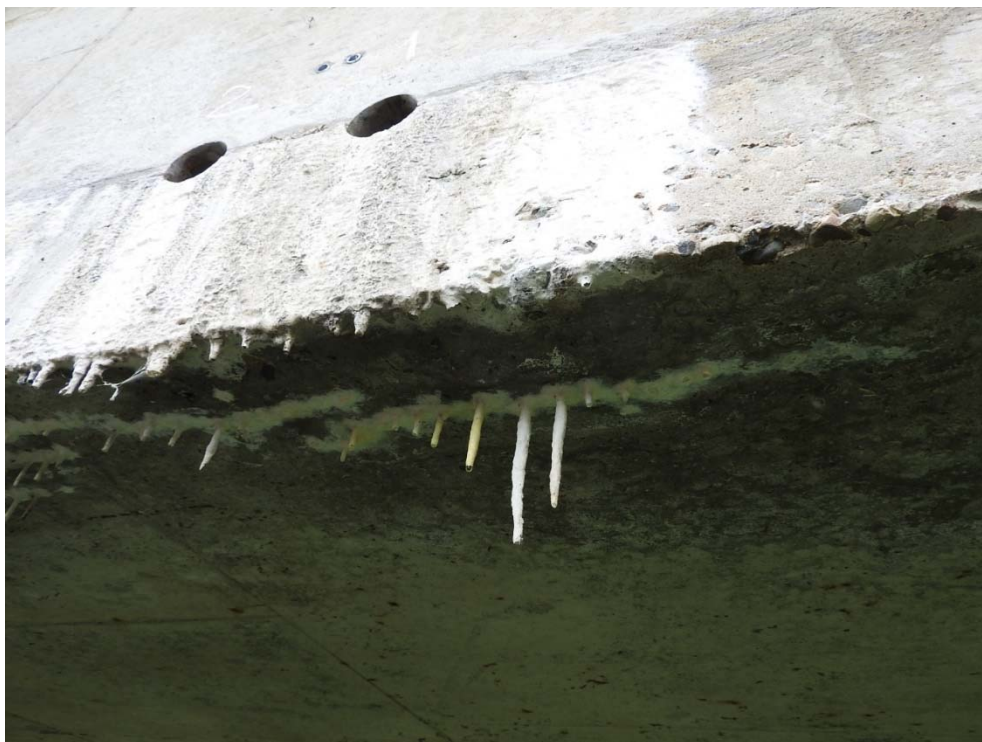
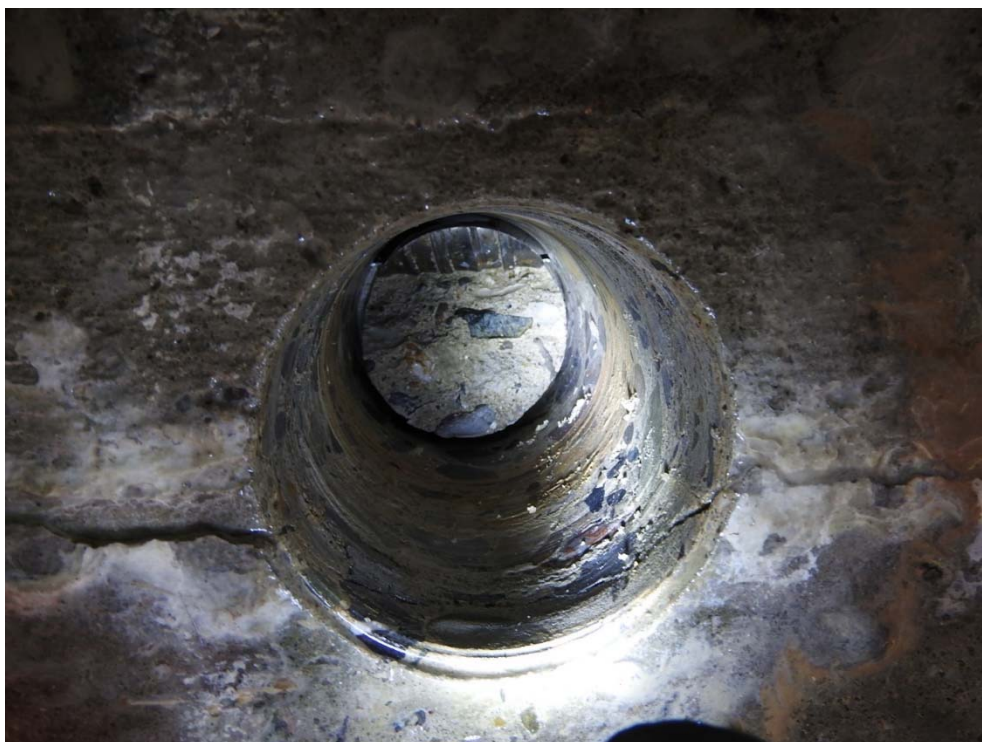
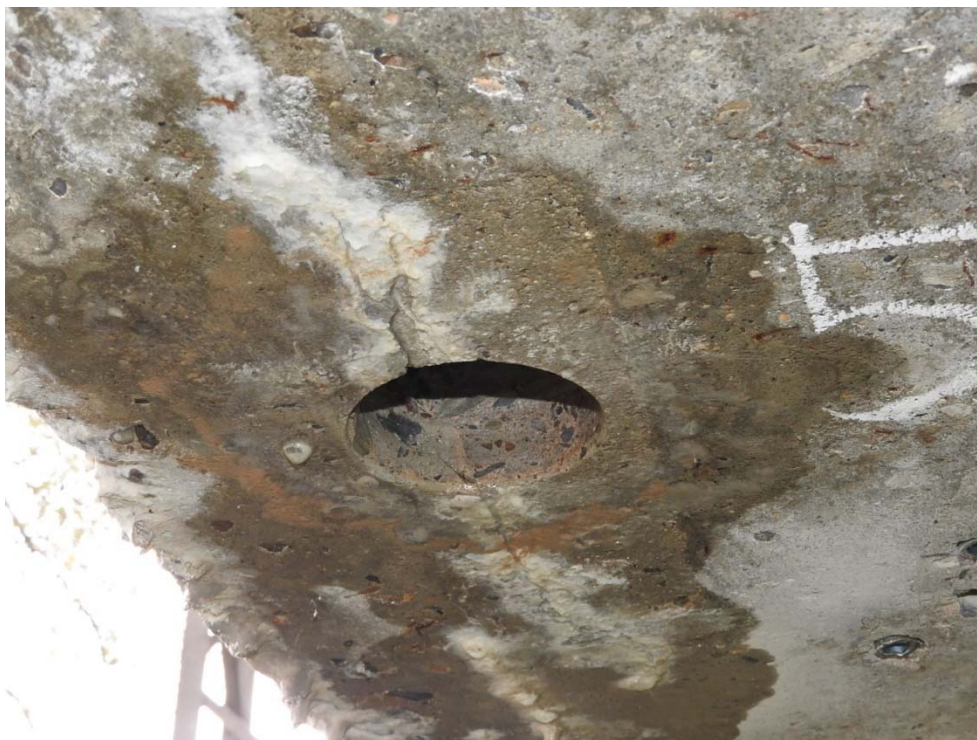
Vrt byl proveden poblíž vrtů č. 1 a 2, ale byl proveden svisle vzhůru z dolního povrchu dolní desky v místě podélné trhliny s výluhy a krápníky. Vizuálně bylo zjištěno, že povrchová vrstva betonu je opět v důsledku zatékání a mrazových cyklů významně porušena trhlínami. Toto porušení dosahuje do vzdálenosti cca 20 až 30 mm od povrchu a nezasahuje ke kanálkům předpínací výztuže.
