## **Metody expertního hodnocení železničních mostů a stanovení predikčních postupů (5003120024)**

### **B.5 Diagnostický průzkum mostu v TU 0821, km 1,508 - Kralupy**

### **Zpráva o provedení diagnostického průzkumu K01, K03-K05**

**15.11.2017**

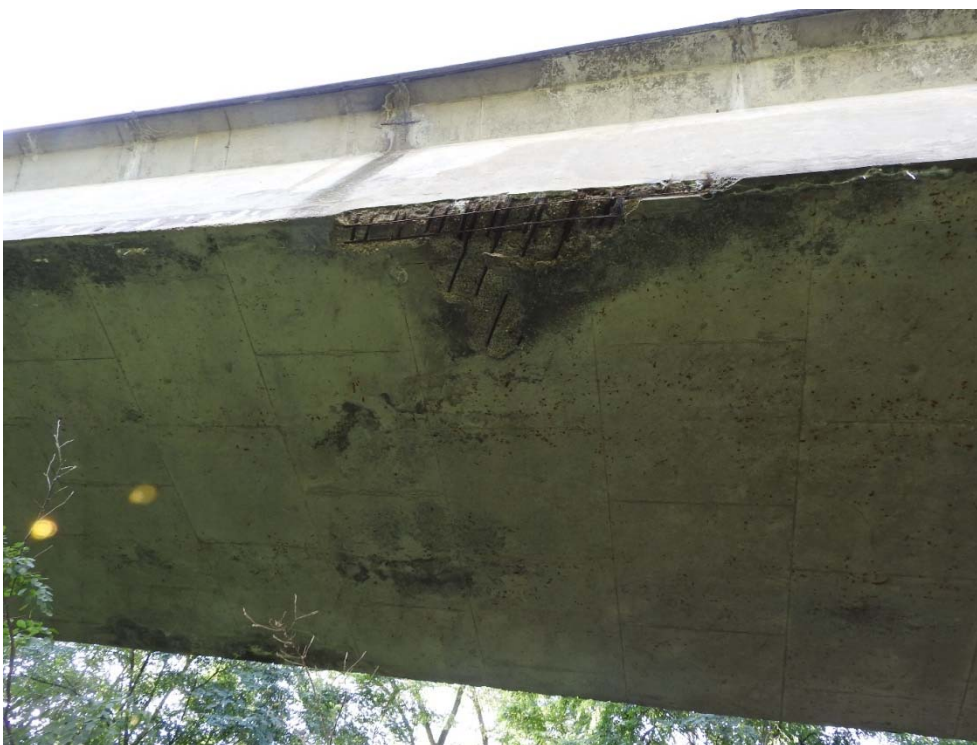
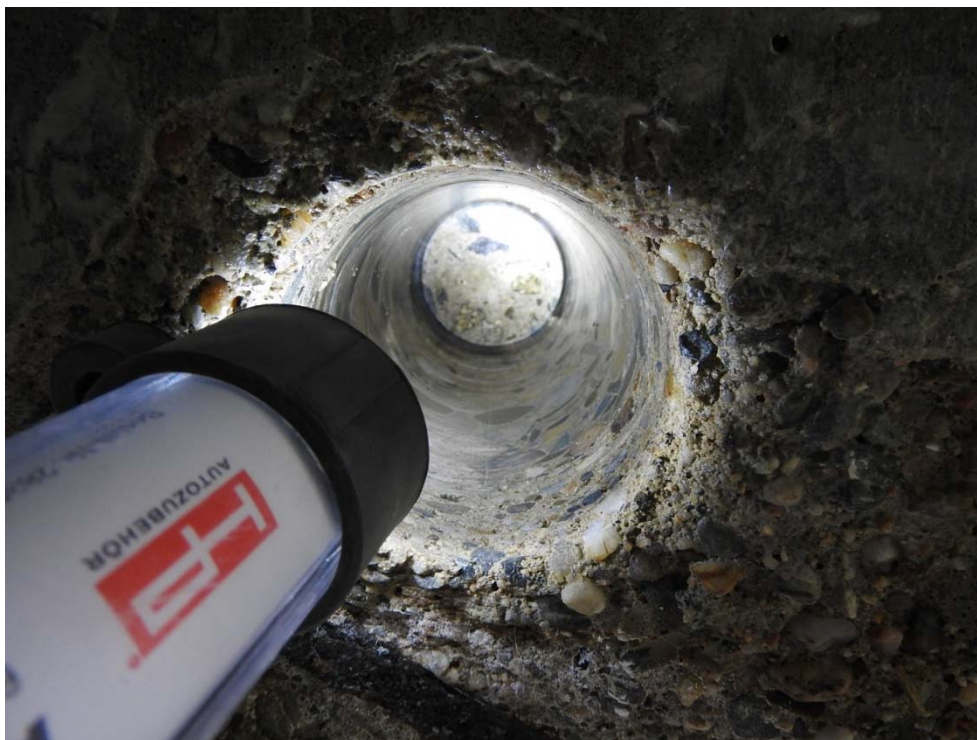
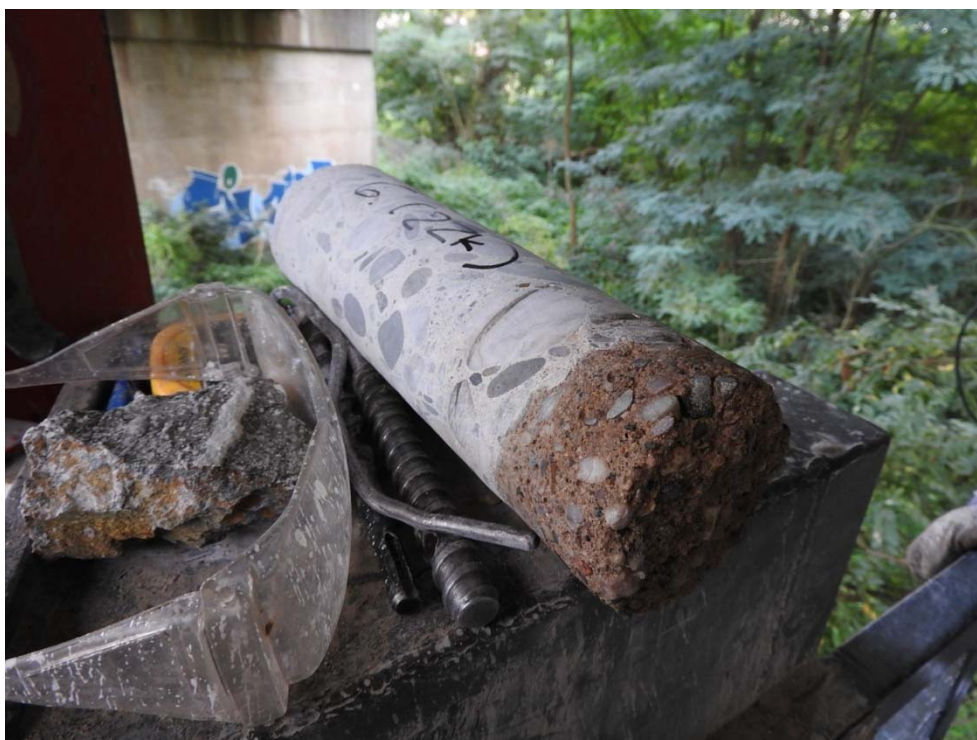
Vrt byl proveden svisle vzhůru z dolního povrchu dolní desky u levé hrany nosné konstrukce v poli mezi pilíři P5 a P6, kde je betonová konstrukce výrazně poškozená mrazem – je zde odpadlá krycí vrstva, zdegradovaný povrch betonu a odhalená a zkorodovaná betonářská výztuž. Vývrtem bylo potvrzeno, že v povrchové oblasti tl. cca 50 mm je beton značně degradován. Ve větší hloubce působí beton kvalitním a neporušeným dojmem. Zkoušky prosím provést samostatně u degradovaného betonu z povrchu konstrukce a samostatně u betonu z vnitřní části vývrtu.

*Obr. 6.18 Jádro z vrtu č. 6 – na povrchu je zdegradovaný beton v tl. cca 50 mm*

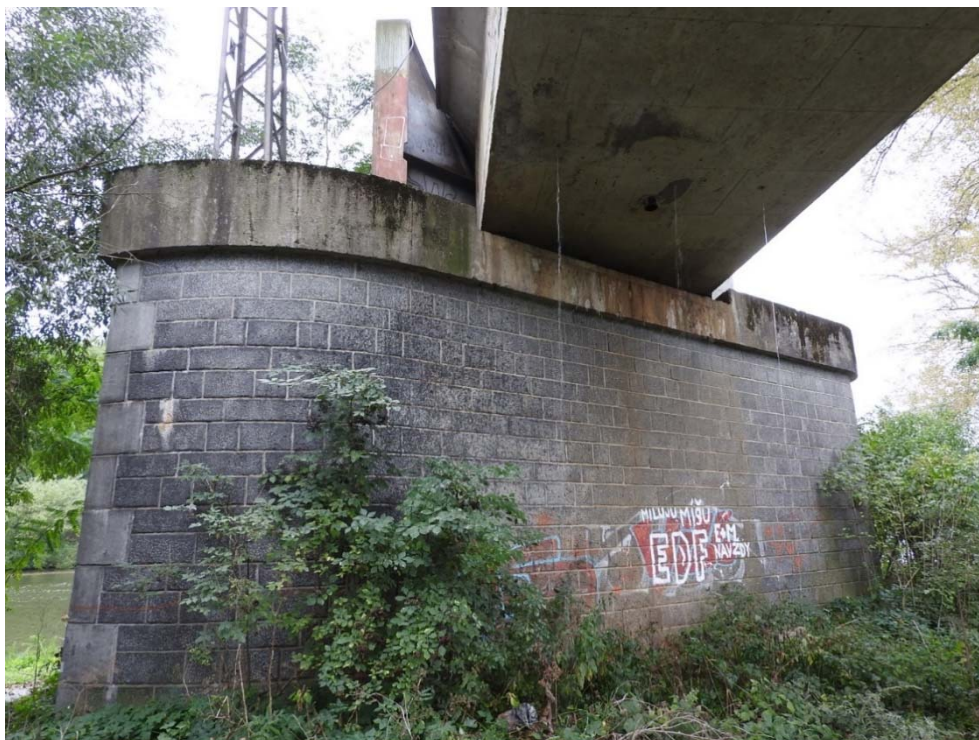
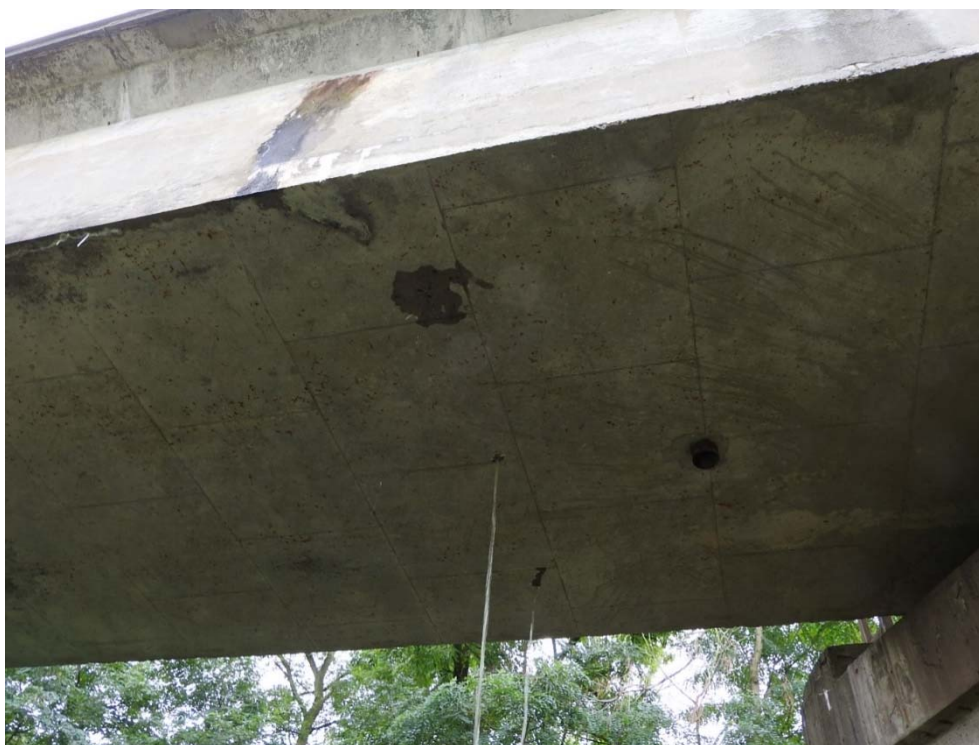
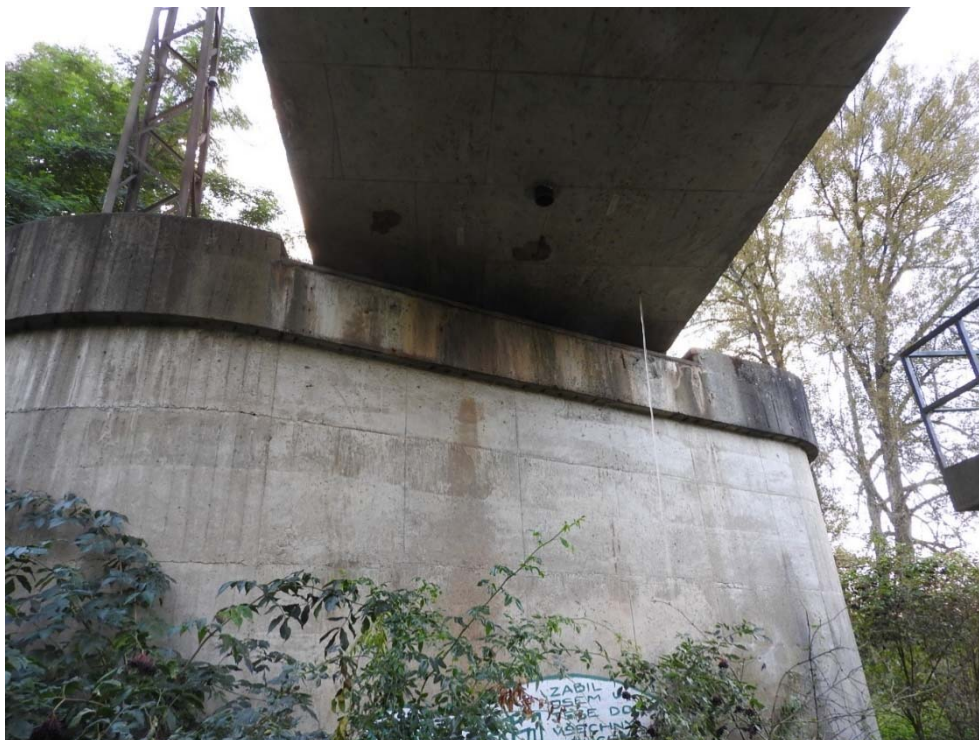
Ze všech otvorů po vyvrtání vytékala voda. Na vnitřním povrchu betonových konstrukcí jsou patrné výluhy pojiva v důsledku zatékání.

*Obr. 6.19 Voda z vrtů pro endoskop u piliře P4*

*Obr. 6.20 Voda z vrtů pro endoskop u piliře P5*

*Obr. 6.21 Voda z vrtů pro endoskop u piliře P6*

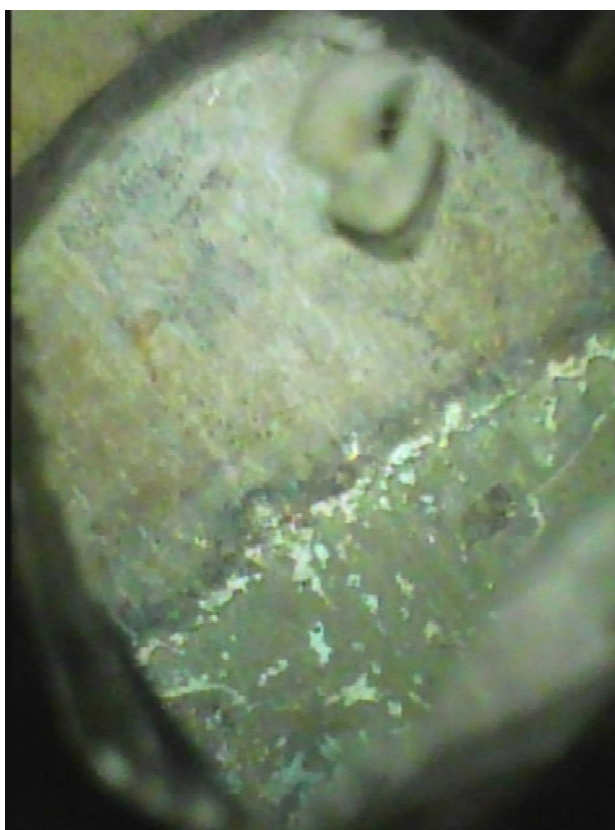
*Obr. 6.26 Vnitřní plocha stěny s výluhy pojiva – komora k8 (vpravo nahoře je kapka vody na kameře)*

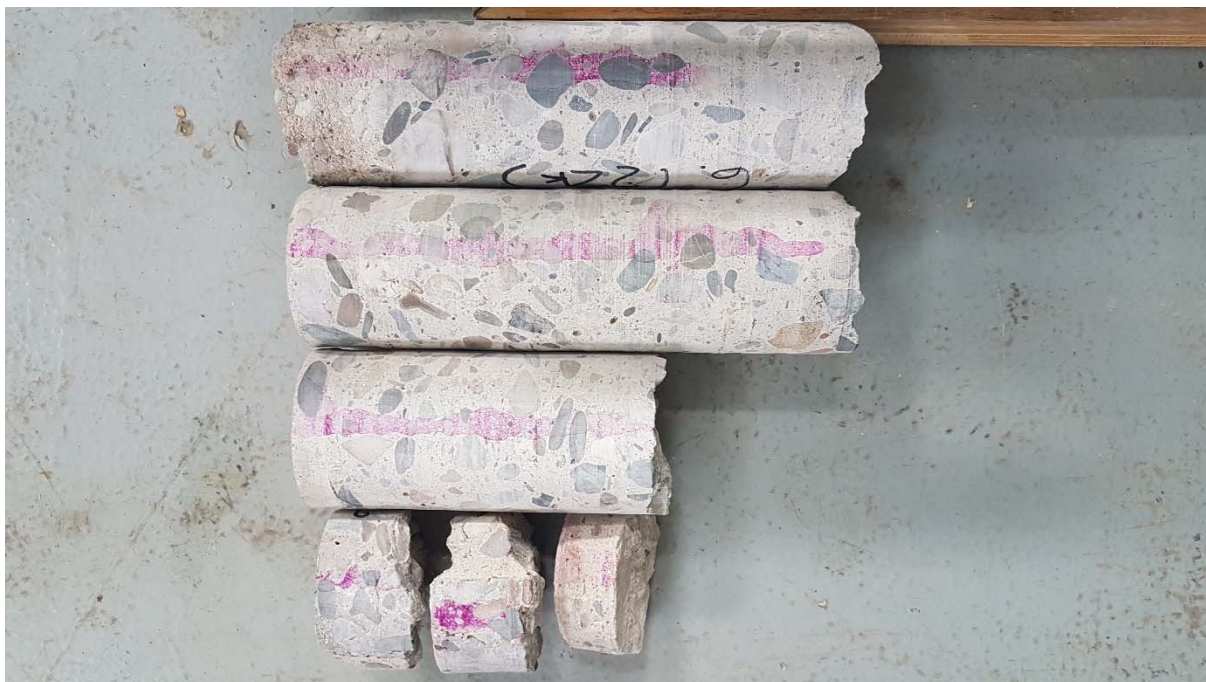
- u všech vzorků byla zjištěna karbonatace betonu v hloubkách max. do 5 mm.

Obr. 6.28 Zjišťování úrovně karbonatace betonu

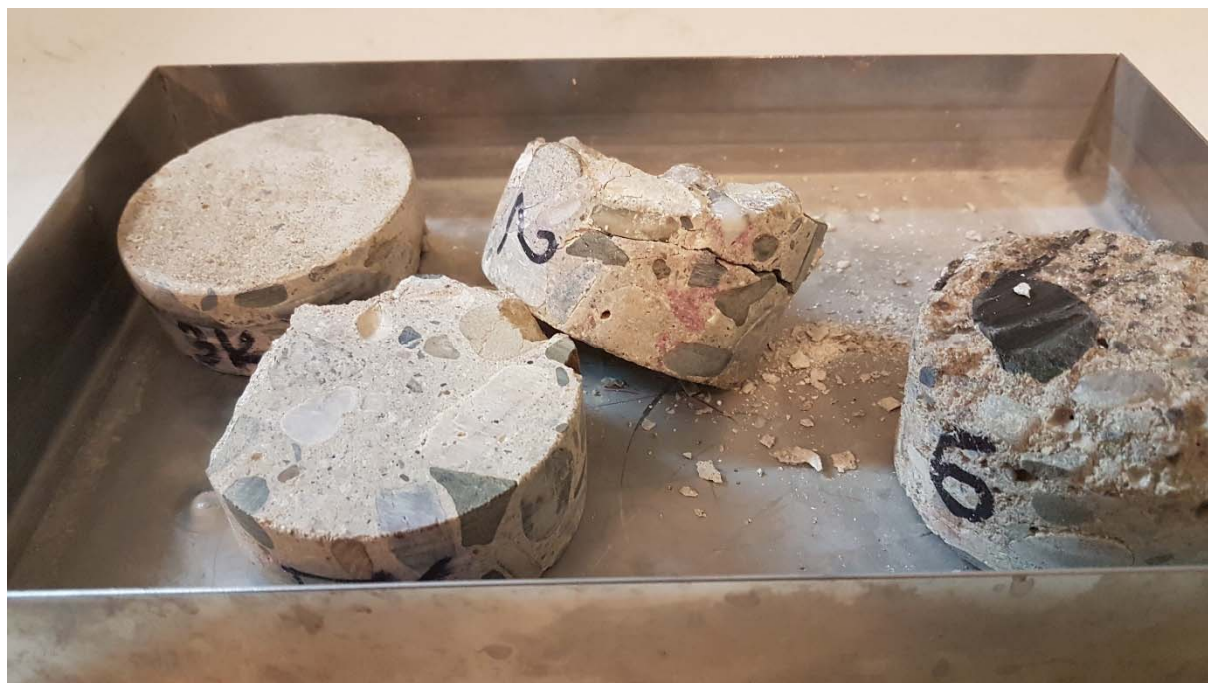
Vzorek č.	hmotnost				úbytek hm. po75 cyklech	popis
	0 cyklů	25 cyklů	50 cyklů	75 cyklů		
	[g]	[g]	[g]	[g]	[%]	
2	313	312.8	301.2	247.3	21	značné poškození vzorku
3	289.8	289.7	289.8	289.8	0	
5	294.9	294.9	294.8	294.8	0	
6	397.7	397.7	397.5	397.5	0	vzniklé trhlinky

Obr. 6.29 Vzorky po zkoušce mrazuvzdornosti
