Protokol o podrobné prohlídce

mostního objektu provedené dle Vyhlášky MD č. 177/95 Sb.,
a předpisu SZDC S5 Správa mostních objektů

TÚ 0821			Kralupy nad Vltavou (mimo) - Neratovice (mimo)		DÚ 02		Kralupy nad Vltavou - Chvatěruby		evd. km		1,508			
Objekt			most		šířá trať		Vžitý název: Chvatěrubák							
délka mostu		280,20 m		počet otvorů		7		počet kolejí na mostě		1			elektrizace: ano	
Objednatel:						rychlost na mostě / rychlost traťová [km/h]: 50/60				Traťová třída zatížení s přidruženou rychlostí C3 - 60				
návrh hodnocení stavebního stavu			2/2		Vedoucí regionálního pracoviště		Jindřich Bartoš				Rok podrobné prohlídky		2019

PROTOKOL O PODROBNÉ PROHLÍDCE

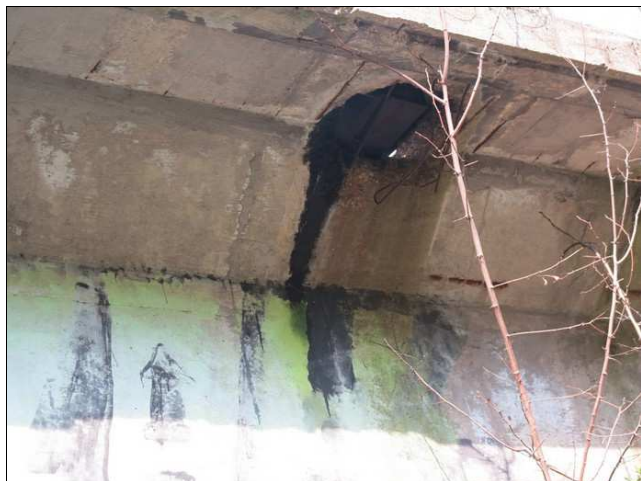
- Vpravo:** z podhledu je nedostatečné krytí výztuže, odkryté pruty korodují.
 V místech dilatačních spár jsou průsaky s výluhy, beton okolo degraduje.
 U sloupku zábradlí č. 2 je v otvoru vysekaný otvor pro výměník výhybky, v tomto otvoru jsou silné průsaky a degradace betonu (viz foto č. 1).

Foto č. 1 – K 01, vysekaný otvor v chodníkové konzoli vpravo.

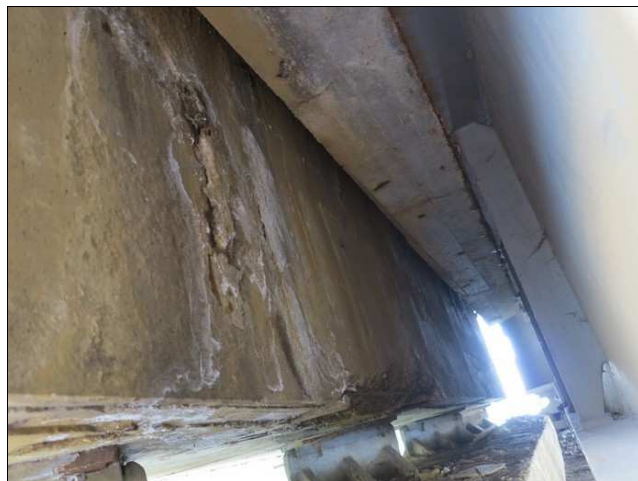
- Konstrukce:** v místech dilatačních spár nad O 01 a P 01 jsou viditelné silné průsaky včetně propadu šterku.
 Z líců i z podhledu konstrukce je nedostatečné krytí výztuže, odkryté pruty korodují.
 Z líce vlevo je, ve střední části silný průsak s výluhem, povrchová úprava je v tomto místě odpadlá.
 V ukončení nosníku vlevo nad P 01 je svislá trhlinka, která přechází v příčnou (odlomení hrany), v trhlíně je silný průsak s výluhy.
 Z čela konstrukce nad P 01 jsou silné průsaky s výluhy - beton se vzdouvá a místy opadáva (viz foto č. 2).
 Dolní hrana konstrukce ve střední části silně degraduje do hloubky až 70 mm s obnažením a korozi výztuže.
 Vlevo z líce konstrukce nad P 01 jsou silné průsaky s výluhy a beton se vzdouvá.

Foto č. 2 – K 01, průsaky s výluhy z čela konstrukce nad P 01

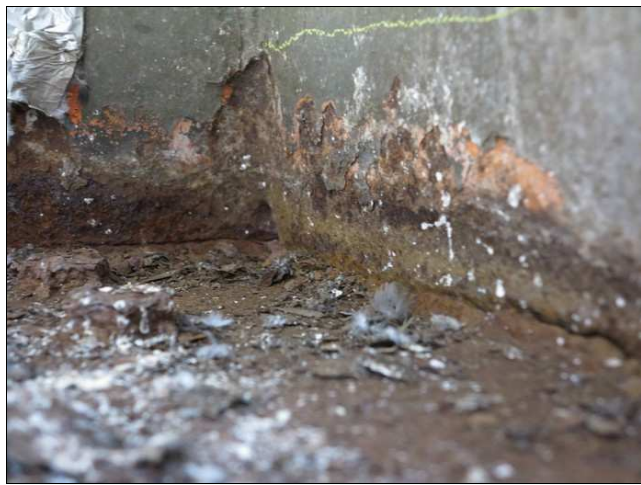
- vlevo u příčníku č. 12 je mezi stojinou a dolní přírubou trhlina v délce 180 mm (viz foto č. 3)
- vpravo před příčníkem č. 36 je mezi stojinou a dolní přírubou trhlina v délce 60 mm.

Foto č. 3 – K 02, hlavní nosník vlevo, trhlina u příčnicku č. 12

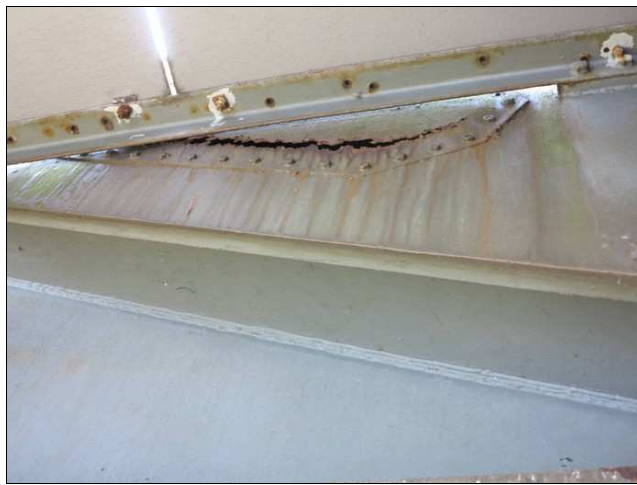
- **za příčníkem č. 14 vpravo je silně zkorodovaný krycí plech montážního otvoru v délce 1,00 m** (viz foto č. 4).
- vlevo nad chodníkovou podlahou před příčníkem č. 17 je stojina a koutová výztuha oslabená o 5 mm.
- vlevo u příčníku č. 18 je koutová výztuha bodově prokorodovaná.
- vlevo a vpravo u příčníku č. 29 jsou stojiny oslabeny korozí o 5 mm.
- vpravo u příčníku č. 35 je stojina oslabena korozí o 5,0 mm.
- vlevo u příčníku č. 36 je stojina oslabena korozí o 6,3 mm.
- vlevo u příčníku č. 48 je koutová výztuha oslabena korozí o 5,6 mm.
- vpravo u příčníků č. 48, 49 a 50 jsou koutové výztuhy oslabeny korozí o 5 mm.

Foto č. 4 – K 02, koroze krycího plechu montážního otvoru u příčnicku č. 14

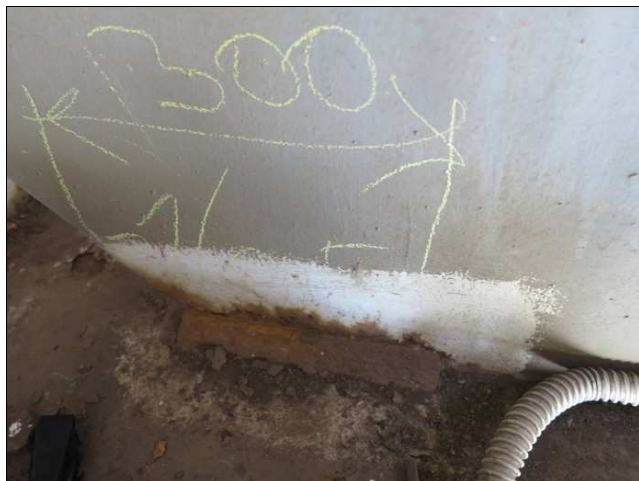
- **0. příčník má pod pravým podélníkem prasklý svar svislé výztuhy.**
Mezi podélníkem a příčnickem je uvolněný nýt, horní příruba příčnicku je vymačkaná do hl. až 3 mm.
Vpravo nad ložiskem je trhlina mezi stojinou a dolní přírubou v délce až 300 mm (viz foto č. 5)

Foto č. 5 – K 02, trhлина v příčníku č. 0 vpravo nad uložením na P 01

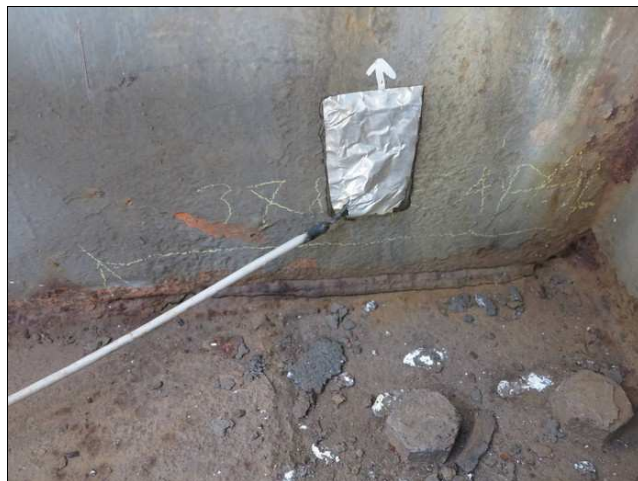
- **12. příčník** má vlevo nad uložení trhlinu ve svaru v délce 378 mm (viz foto č. 6).
 - **30. příčník** má vlevo v dolní části deformovanou svislou výztuhu.

Foto č. 6 – K 02, trhлина mezi dolní přírubou a stojinou u 12. příčníku vlevo

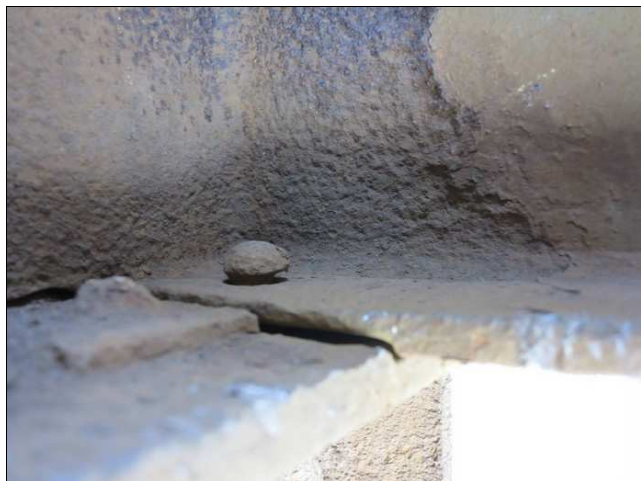
Foto č. 7 – K 02, volný nýt spoj příčník - podélník nad 1. příčníkem vpravo. Koroze stojiny a výztuhy podélníku. Pokles podélníku při průjezdu vlaku.

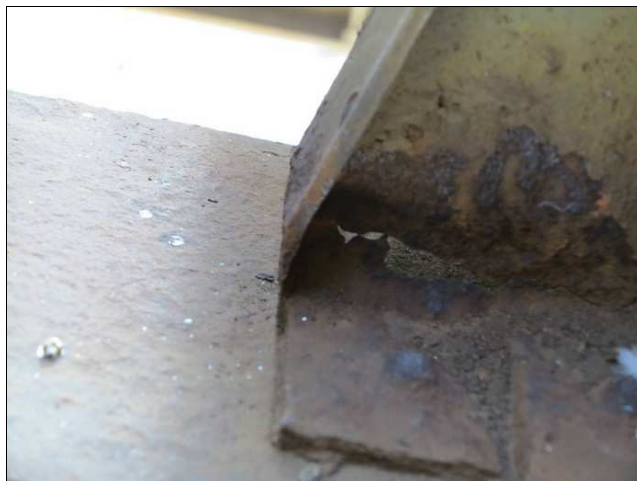
- vlevo u příčnicku č. 43 je dolní příruba oslabena korozí až o 3 mm.
 - vlevo u příčnicku č. 45 je koutová výztuha připojení na příčník oslabena korozí do ostra a prokorodovaná (viz foto č. 8).

Foto č. 8 – K 02, koroze koutové výztuhy u příčníku č. 45 vlevo

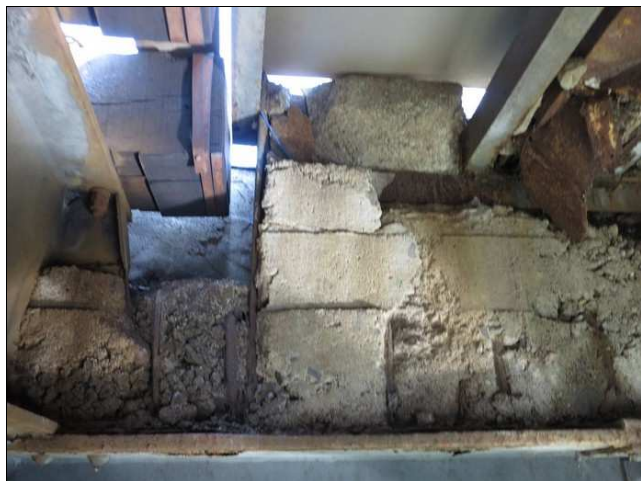
Foto č. 9 – K 02, degradace betonu přechodové desky nad P 04 vlevo.

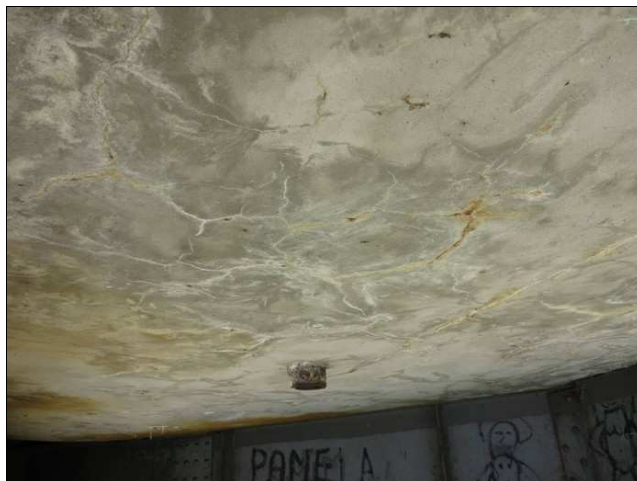
- Přechodové desky: spáry mezi konstrukcemi nejsou upravené - propadává štěrk, jsou zde silné průsaky.
Beton na koncích přechodových desek, nad příčníky je popraskaný, silně degraduje, místy je odkrytá výztuž s korozí - horší stav je na konci objektu (viz foto č. 9).
Z pohledu desek jsou nepravidelné trhliny s průsaky a výluhy (viz foto č. 10).

Foto č. 10 – K 02, nepravidelné trhliny s průsaky a výluhy z podhledu desky nad P 04.

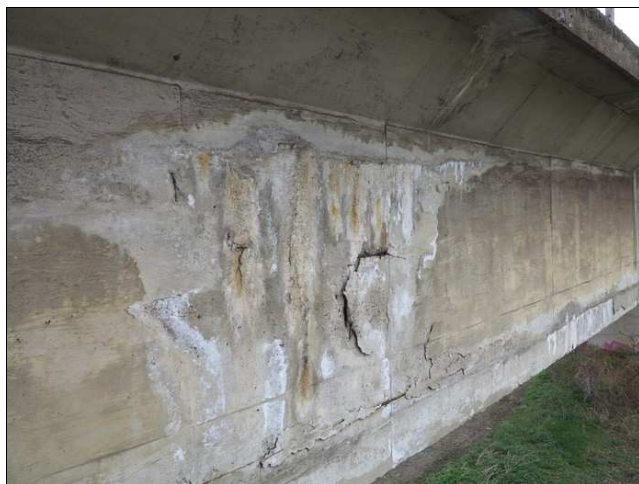
Foto č. 11 – K 03, vpravo z líce nad P 04, průsaky s výluhy, degradace betonu,

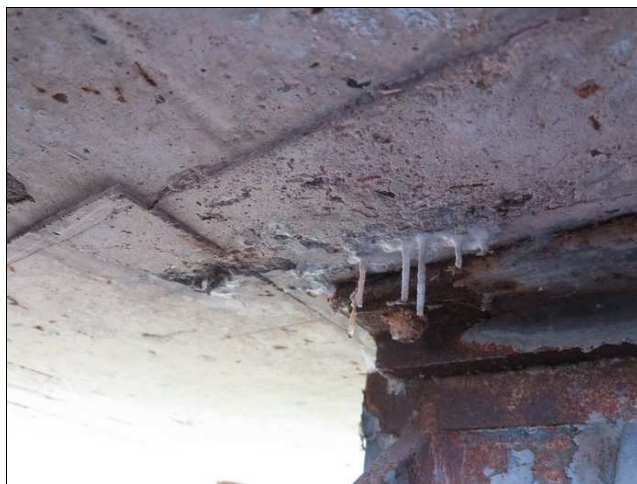
Foto č. 12 – K 03, průsak a degradace betonu v šikmé pracovní spáře z podhledu konstrukce.

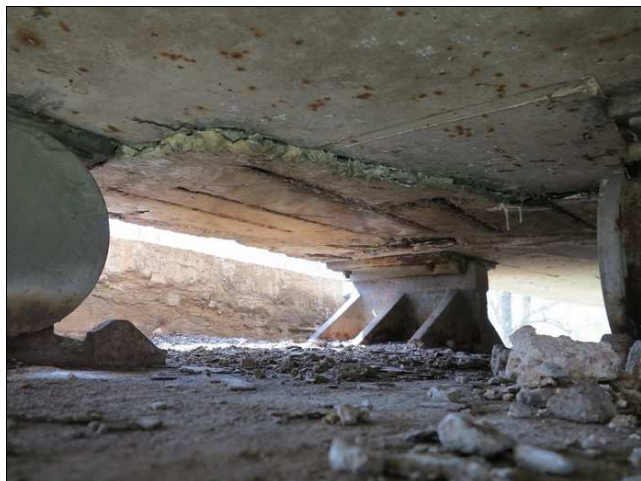
- **Konstrukce:** v konci konstrukce nad P 05 nad ložisky č. 2 - 4 zleva je stupňovitá trhlin (pravděpodobně pracovní spára zabetonování kotev), beton je oddělený trhlinou, silně degraduje, patrný pokles betonu až o 25 mm (trhlin začíná za prvním ložiskem zleva a pokračuje až ke čtvrtému ložisku - viz foto č. 13).
V konci konstrukce nad P 06 za ložiskem 1 - 3 zleva je stupňovitá trhlin (pravděpodobně pracovní spára) s vápennými výluhy.
V závěrech konstrukce nad pilíři jsou silné průsaky s výluhy, místy se tvoří krápníky.
U dolních hran konstrukce jsou patrné průsaky s výluhy, u P 06 vpravo a vlevo se tvoří krápníky, nad P 06 beton degraduje s obnažením a korozí výztuže.
Vlevo ve střední části dolní hrana degraduje v délce 1,20 m, v šířce 1,00 m, v tomto místě je obnažená betonářská výztuž, obnažené pruty silně korodují (viz foto č. 14) - v tomto místě je proveden kontrolní odvrt.
Vlevo z líce nad uložením na P 06 je svislá trhlin přecházející z chodníkové konzole rozevřena do 0,4 mm s průsaky a výluhy.

Foto č. 13 – K 04, trhлина a pokles betonu za ložiskem na P 05 vlevo.

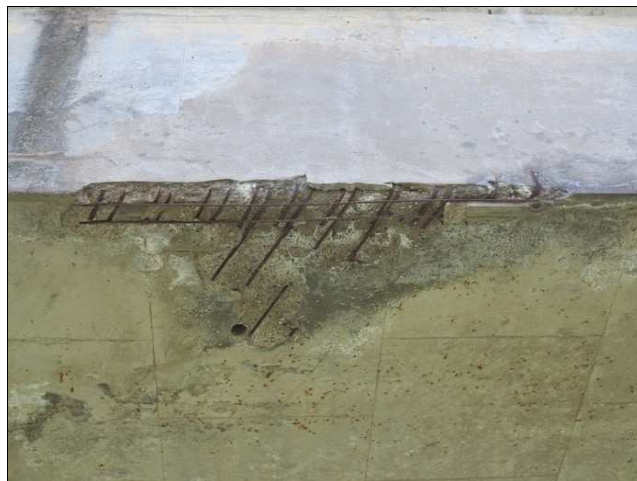
Foto č. 14 – K 04, degradace betonu s odkrytou výztuží u levé dolní hrany.

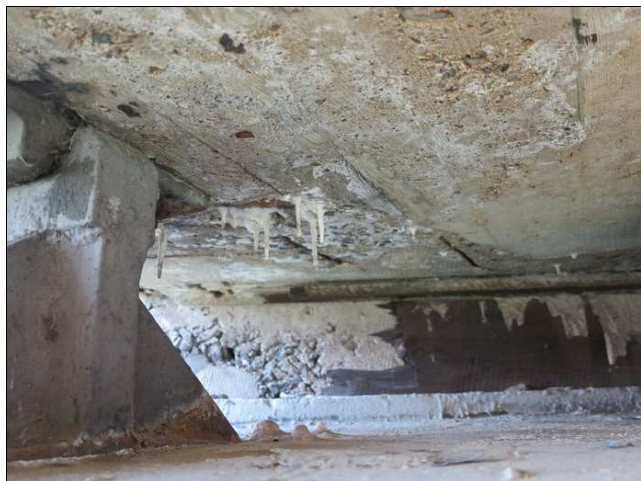
- **Konstrukce:** nad P 06 a O 02 z podhledu, za ložisky je stupňovitá trhлина (pracovní spára) beton silně degraduje, v těchto místech odkrytá výztuž, pruty silně korodují, jsou zde průsaky s výluhy a krápníky s krápníky (viz foto č. 15).
V závěrech konstrukce nad P 06 a O 02 jsou silné průsaky s výluhy, místy se tvoří krápníky. Z podhledu konstrukce je místy nedostatečné krytí výztuže.

Foto č. 15 – K 05, trhлина, silná degradace betonu a průsaky s krápníky nad O 02.

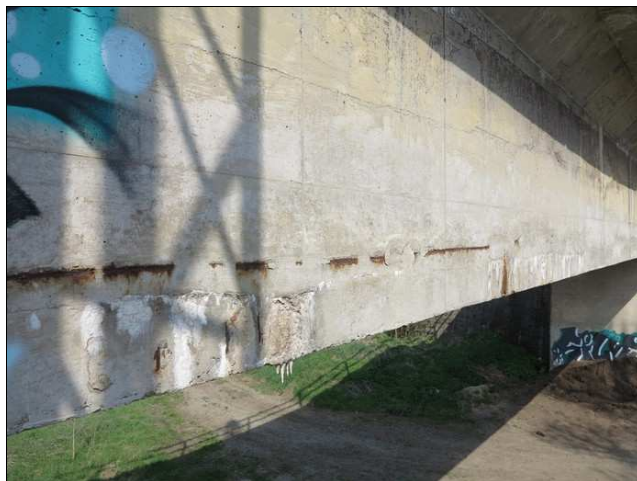
Foto č. 16 – K 05, vpravo z líce nad P 06, trhлина s průsaky a výluhy, obnažení a koroze výztuže

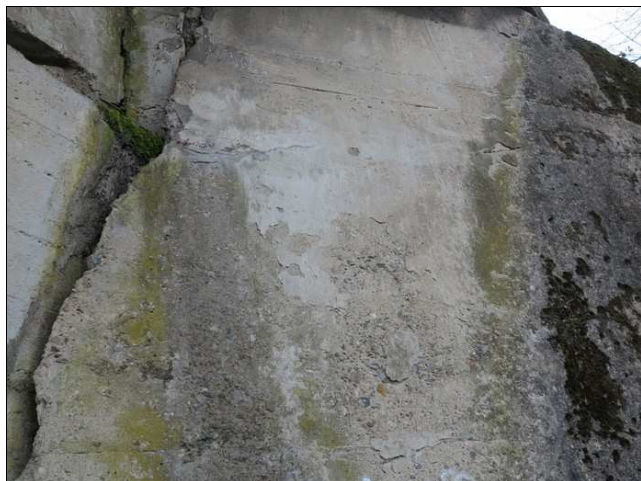
- Mezi křídlem a opěrou je spára rozevřená až 30 mm (rozevírání spáry směrem vzhůru), do spáry zatéká voda ze závěru NK, beton okolo spáry degraduje do hl. 50 mm (viz foto č. 17)
Chodníková konzoly nad křídlem je sesedlá o cca 40 mm.
V křídle je šikmá trhлина od napojení na opěru, která se rozvíjí do křídla.
Beton křídla povrchově degraduje do hl. 10 - 30 mm.
Křídlo je porostlé mechem.

Foto č. 17 – O 01, křídlo vlevo odpojené od opěry a degradace betonu

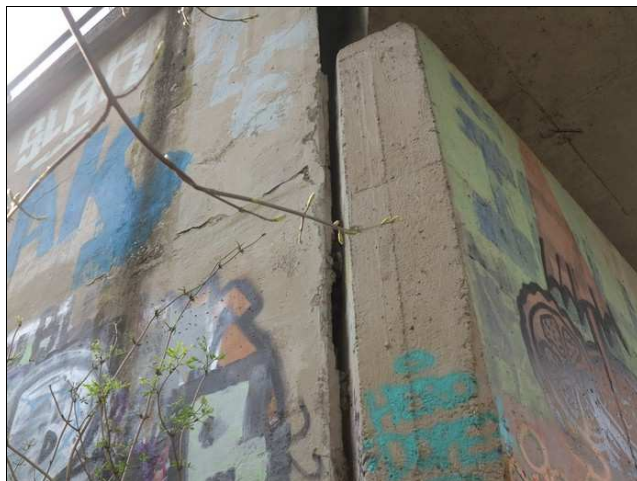
- Spára mezi křídlem a opěrou je rozevřená 50 - 70 mm (viz foto č. 18).
Ve střední části je příčná trhлина v pracovní spáře.
Pod rozevřením římsy beton povrchově degraduje.
- Římsa křídla v místě napojení na opěru je spára rozevřena až 120 mm.
Na horní ploše beton místy degraduje.

Foto č. 18 – O 01, křídlo vpravo odpojené od opěry.

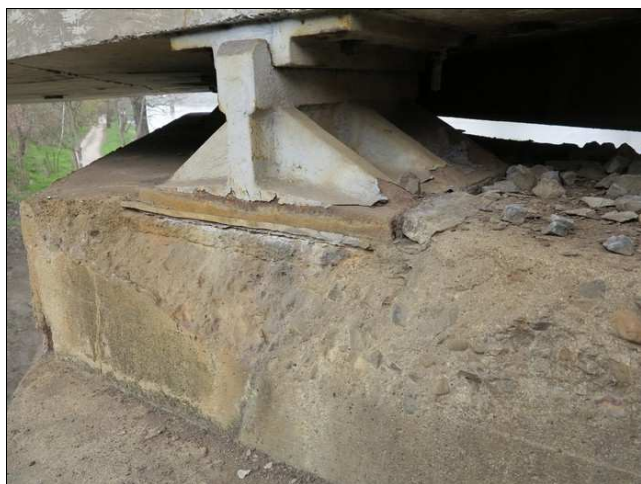
Foto č. 19 – P 01, vylomení úložného bloku vpravo

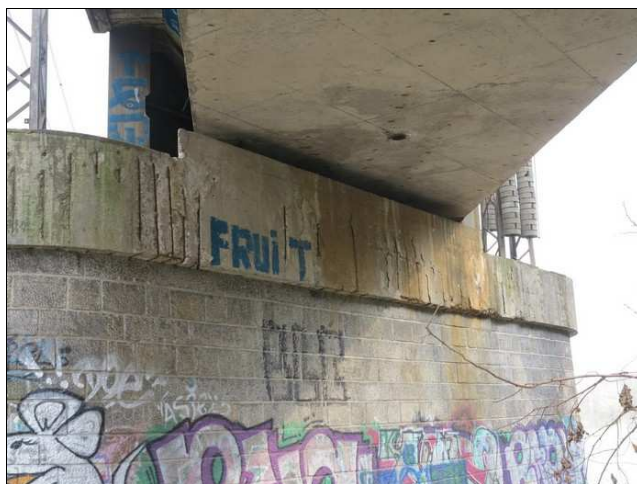
Beton okolo korodujících prutů degraduje do hl. až 60 mm (viz foto č. 20)

Foto č. 20 – P 01, degradace betonu úložného prahu.

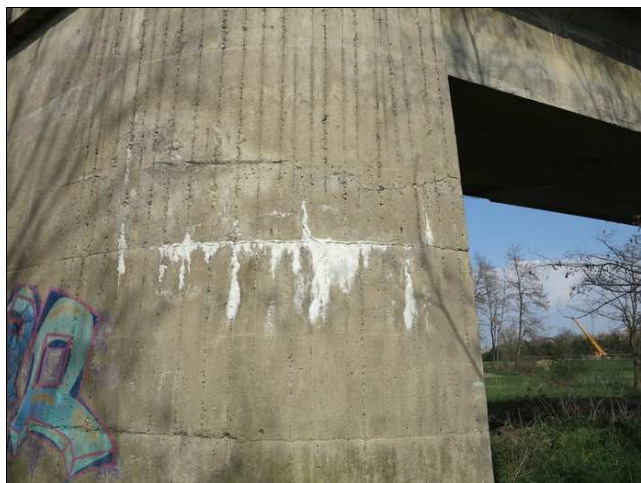
- Dřík: v pracovních spárách jsou patrné průsaky s výluhy (viz foto č. 21). Beton v pracovních spárách degraduje do hl. až 30 mm. V dřívku jsou nepravidelné, všesměrné, slabé trhlinky. Pilíř je pokreslený spreji.
- Úložný práh: na úložné ploše jsou odpadlé betonové fragmenty z konstrukce. Po obvodu prahu je nedostatečné krytí výztuže, odkryté pruty korodují. Beton u hran prahu a okolo korodujících prutů degraduje do hl. až 60 mm. Vpravo je horní hrana odpadlá s obnažením a korozí výztuže. Směrem do otvoru č. 6 jsou pod úložným prahem průsaky s výluhy. Směrem do otvoru č. 6 zejména vpravo je nedostatečné krytí výztuže s korozí (viz foto č. 22). Práh je zavlhlý od stékání vody.

Foto č. 21 – P 05, trhliny s průsaky a výluhy v pracovních spárách

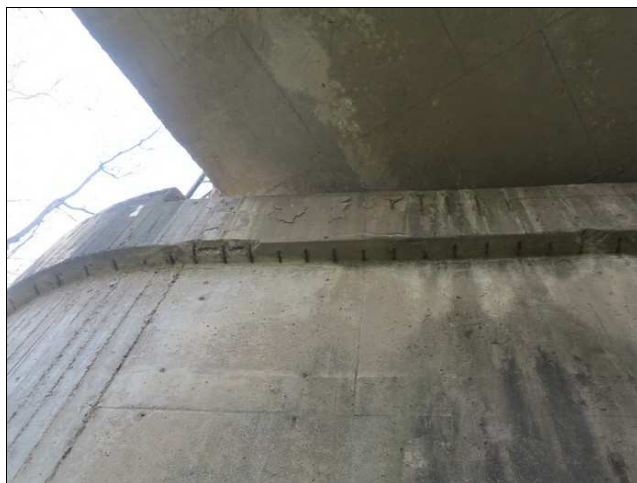
Foto č. 22 – P 05, degradace betonu, nedostatečné krytí výztuže úložného prahu.

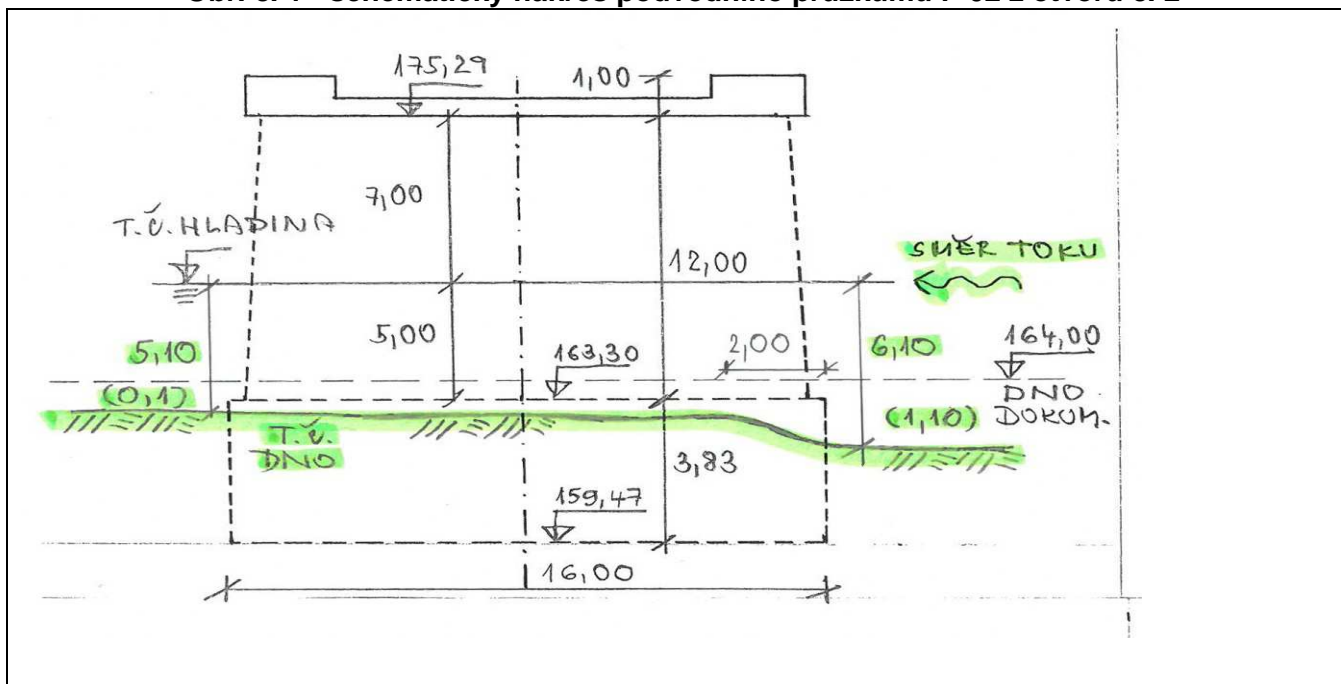
Obr. č. 1 - schematický náčrtek podvodního průzkumu P 02 z otvoru č. 2

Na návodní straně je odhalený beton základové patky cca na výšku 1,10 m, na povodní straně cca na výšku 0,10 m (nánosy na povodní straně). Linie dna od návodní k povodní straně je z otvoru č. 2 skokovitá cca na dl. 2,0 m, z otvoru č. 3 plynulá. Dno je písčité, lokálně kamenité bez výmolů, prohlubní v okolí viditelné základové patky. Viditelné betony jsou bez výrazných degradací, kamenné obložení je celistvé, bez kaveren, bez vyplaveného spárování (znečištěné). Na návodní straně nejsou zachycené, zapříčžené žádné překážky. Dle vyjádření potápěčů je v oblasti P 02 mohutnější proud než u P 03.
