Název akce:	Číslo smlouvy:	
	17 186 209	
REKONSTRUKCE MOSTU V KM 41,791 TRATI TÁBOR - PÍSEK	Projektový stupeň:	
	DUSP + PDPS	
Část:	Datum:	
	10/2019	
SO 84-02 OPRAVA STÁVAJÍCÍCH KOMUNIKACÍ	Číslo části:	
	D.2.1.11	
Název přílohy:	Měřítko:	Počet formátů:
	-	-
TECHNICKÁ ZPRÁVA	Číslo přílohy:	
	1

SO 84-02 – Oprava stávajících komunikací

TECHNICKÁ ZPRÁVA

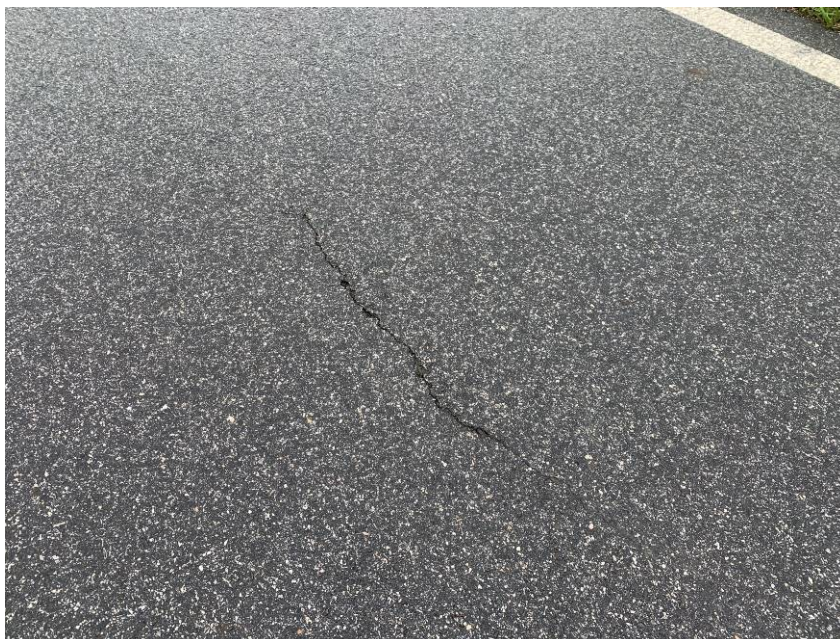
Úsek v km 1,1 až cca km 5,30 (křižovatka č.ú. 2224A095) je komunikace tvořena asfaltovým betonem. Do začátku obce cca km 3,2 (Stehlovice) je komunikace téměř bez poruch. Výjimečně se vyskytují podélné trhliny úzké v prvotním stádiu (číslo fotky 433), mozaikové trhliny (č.f. 444). Od km 3,200 do km cca 3,500 je povrch vozovky aktuálně bez poruch. Podle terénního měření je vidět špatný odvod povrchový vod. Například povrchová voda tvoří louže u obrubníků anebo u nepročištěných krajnic (č.f. 428). Od km 3,500 až do km 4,400 je komunikace vedena v extravilánu a komunikace je téměř bez poruch. V této části úseku by bylo vhodné dosypat a zpevnit nezpevněnou krajnici. Od km 4,400 začíná obec Branice do křižovatky cca v km 5,300 se nachází také přejezd č.p. P6261, který je aktuálně ve vyhovujícím stavu. Povrch komunikace je téměř bez vad. V dané lokalitě lze najít podélní trhliny úzké (č.f. 392). Další poruchu vozovky lze definovat jako lokální. Deformace povrchu u odvodňovacího žlabu před přejezdem, kde je předpoklad, že se stávající stav poruchy bude rozšiřovat.

Porucha trhlina úzká podélná – Komunikace – Jetětice – Stehlovice – Branice

3.1. Oprava trhliny úzké podélné

Rozšíření trhliny (pomocí řezání), pročištění, zalití a utěsnění zálivkou
Asfaltová zálivka bude provedena ČSN EN 14188-3

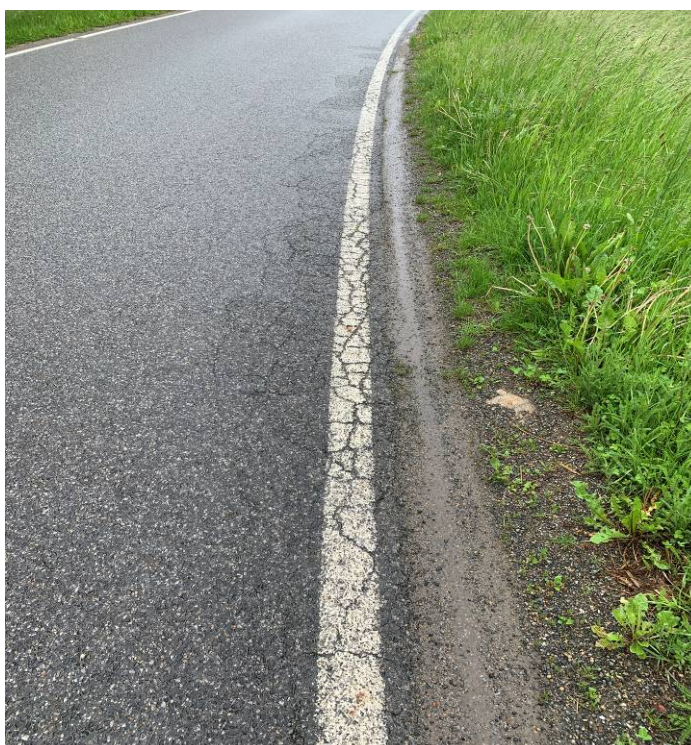
Porucha trhlina mozaiková – Komunikace – Jetětice – Stehlovice – Branice

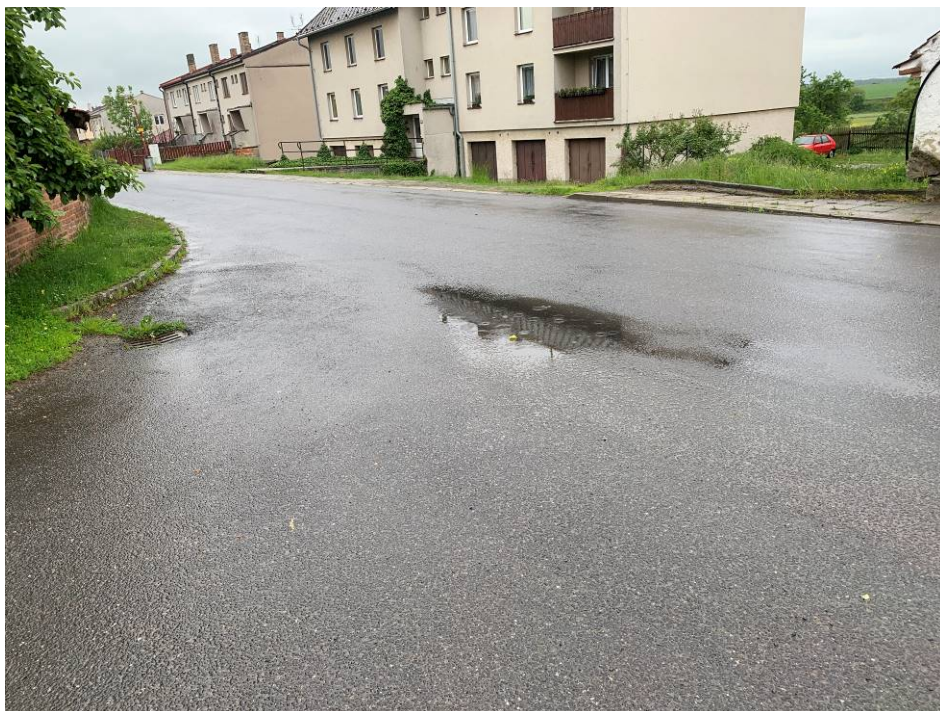
Největším zjištěným nedostatkem v tomto úseku je povrchové odvodnění, kde není zajištěn minimální podélný či případně příčný sklon. Zejména se jedná o napojení místních komunikací (č.f. 398) a minimální podélný sklon u obruby (č.f.396), kde se

lokálně drží povrchová voda. V těchto místech lze předpokládat vznik poruch jako následek výše uvedených faktů.

Nerovnosti v napojení komunikací – Komunikace – Jetětice – Stehlovice – Branice

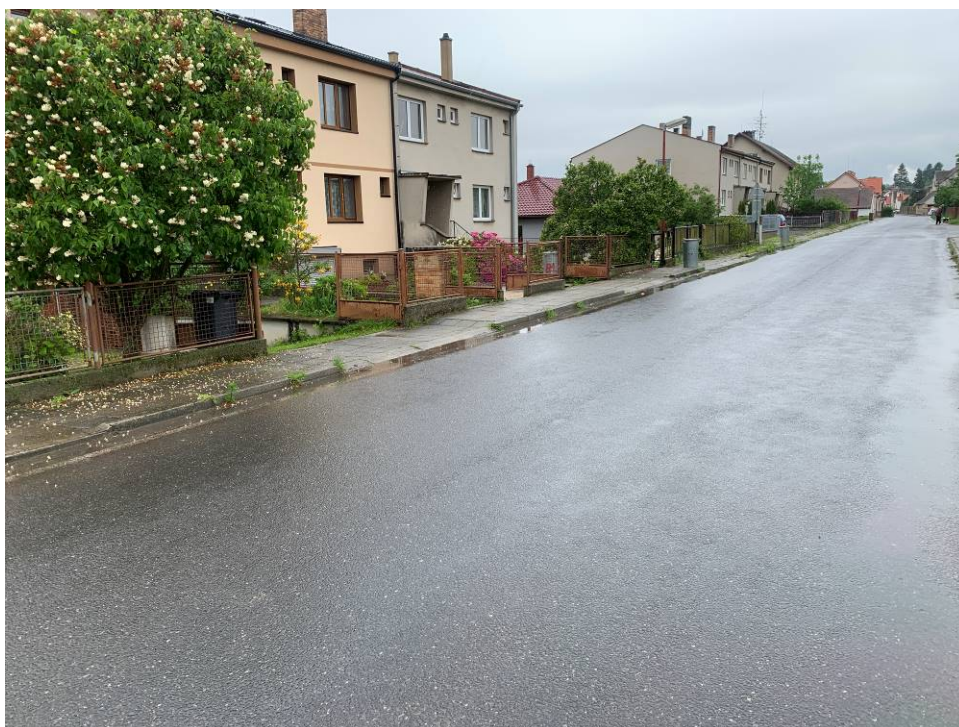
Minimální podélný sklon u obruby - Komunikace – Jetětice – Stehlovice – Branice

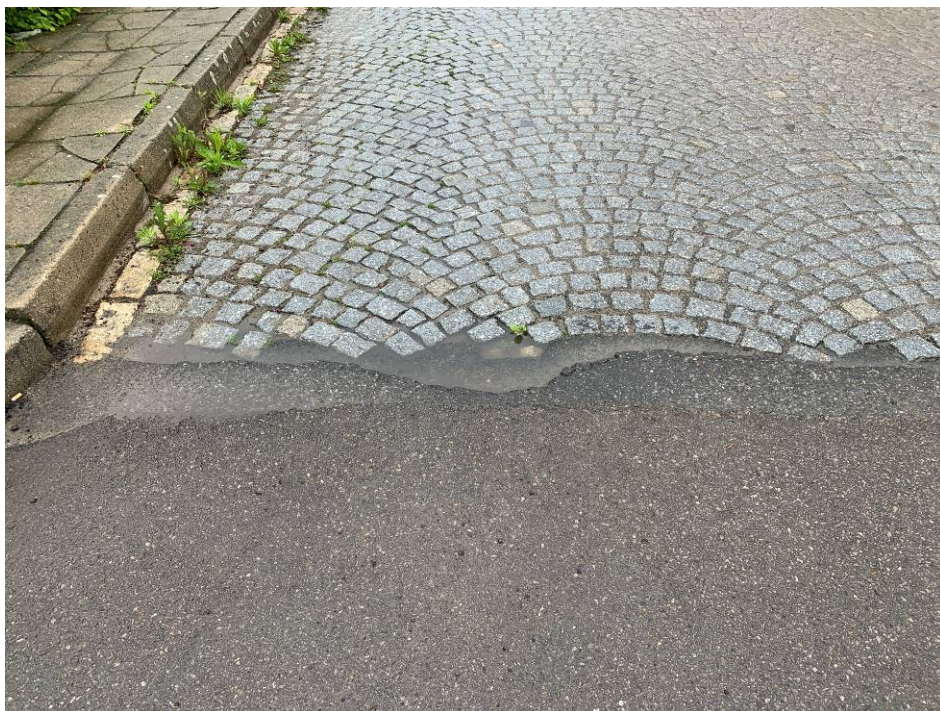
Od křižovatky č.u. 2224A095, kde byl sledován stav komunikace sil. III/10551, tedy staničení cca od km 5,30 až do km 5,600 je povrch vozovky tvořen žulovými kostkami. Stávající povrch vozovky je téměř bez porušení. Pouze v přechodu ze žulových kostek na asfaltobeton u výše zmíněného čísla uzlu je porucha v přechodu krytových vrstev, kde se drží povrchová voda (č.f.379).

Nerovnosti v přechodech konstrukce – Komunikace – Jetětice – Stehlovice – Branice

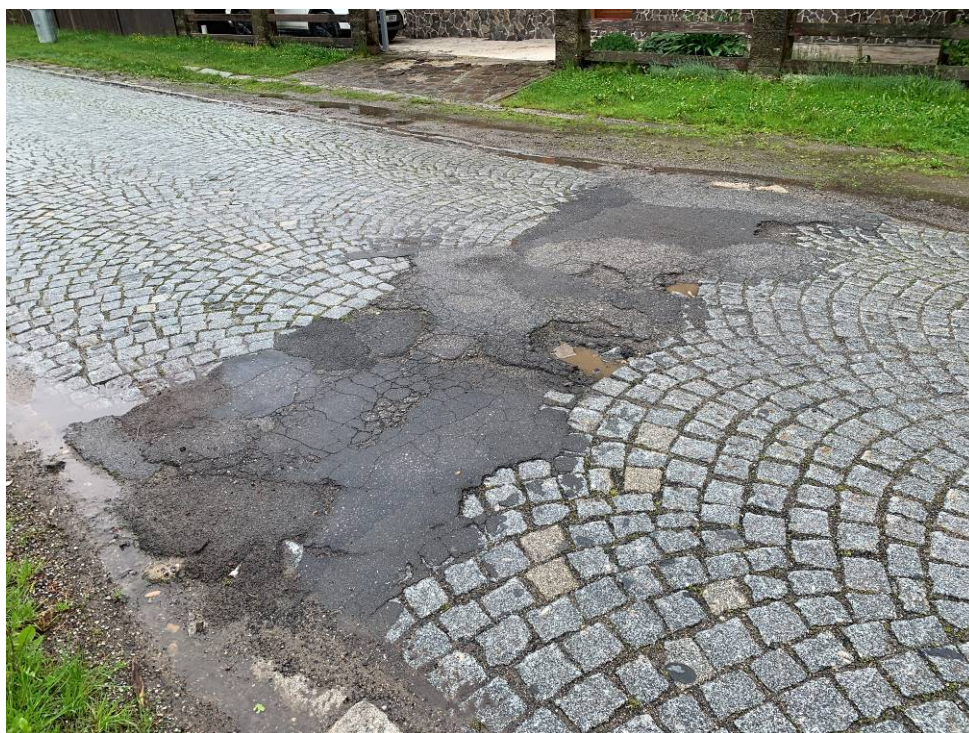
Úsek km 0,450 až km 1,100 se nachází v obci Jetětice v této části je povrch tvořen žulovými kostkami. V tomto úseku se již nachází výrazné plošné deformace, vyjeté koleje. Dále se vyskytují výrazné nerovnosti, které se lze definovat jako podélný hrbol anebo typ poruch vysprávek. Tyto vysprávky jsou provedeny z asfaltobetonu. Na tomto úseku komunikace v obci se již nachází velký počet plošných poruch, výtluků a zejména poruchy vysprávek. Lze předpoklad, že stavby způsobí další lokální deformace vozovky.

Stávajících stav vysprávek – Komunikace – Jetětice – Stehlovice – Branice

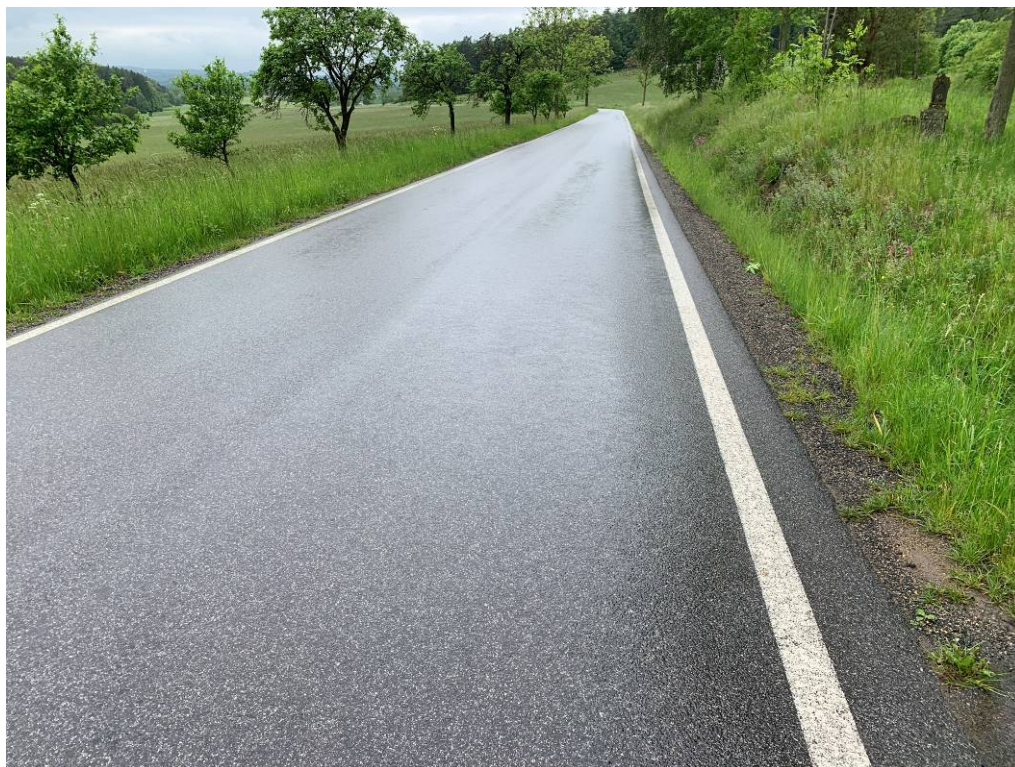
Komunikace bez poruch -- Komunikace – Jetětice – Stehlovice – Branice

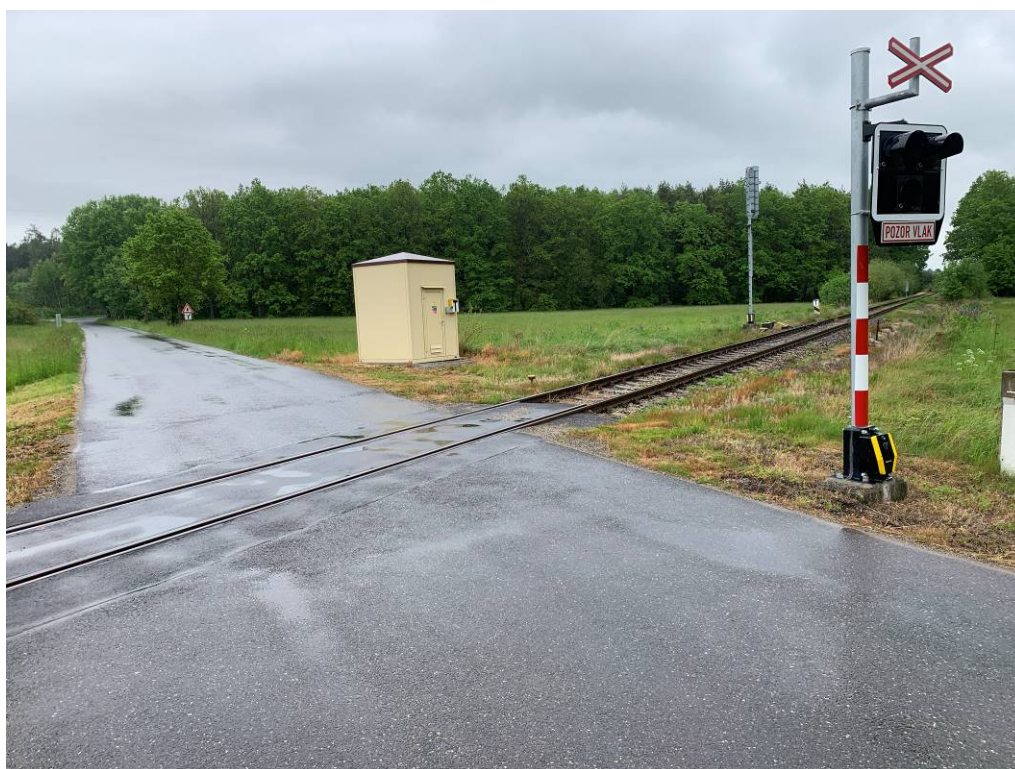
Od km 5,60 až do km 7,00 ke křižovatce se silnicí II/105 (č.u. 2224A043) je povrch komunikace z asfaltobetonu. V tomto úseku je povrch komunikace bez významných a plošných poruch. Velmi zřídka a lokálně lze najít prvotní fázi olamování okrajů (č.f. 350). V tomto úseku se nachází přejezd P6260 stávající povrch komunikace vyhovující.

Přejezd P6260 – Komunikace – Jetětice – Stehlovice – Branice

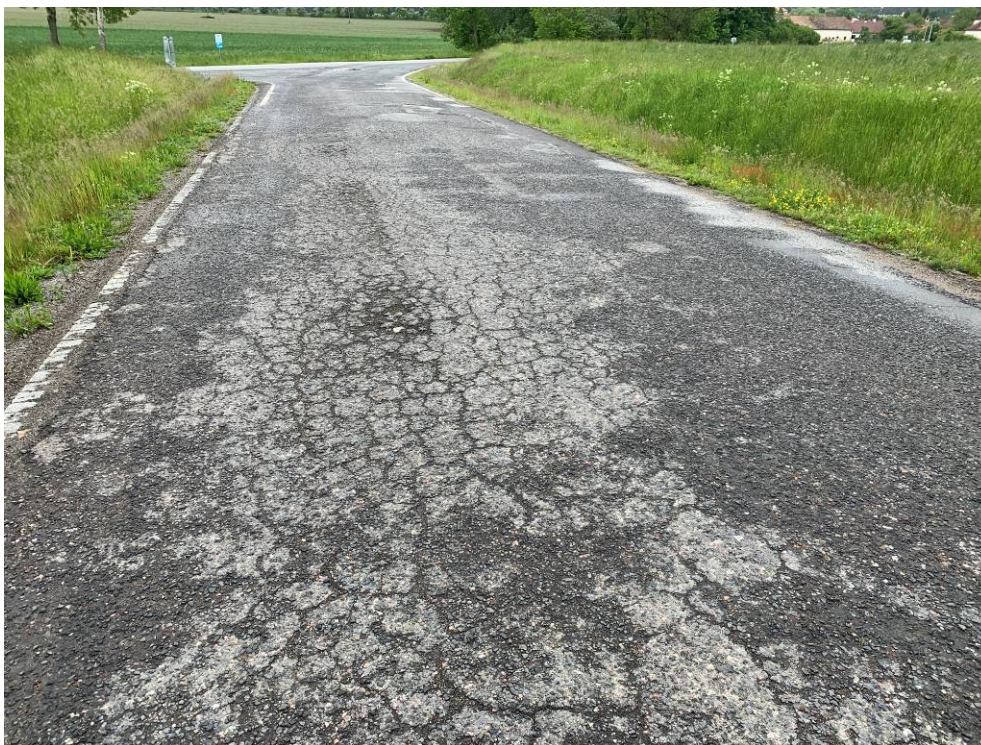
Tato komunikace je celkově v havarijním stavu. Na této komunikaci se vyskytují typy rozsáhlých poruch například síťové trhliny, mozaikové trhliny, poruchy vysprávk, výtluky, hloubková koroze, ztráta asfaltového tmelu, ztráta mikrotextury.

Plošné poruchy vozovky mozaikové, síťové trhliny, ztráta asfaltového tmelu, olamování okrajů vozovky, prolomení vozovky - Komunikace – od uzlu 2223A061 do uzlu 2241A035 (Podolí I)

Komunikace III/12121d je téměř za hranicí životnosti. Je patrné, že na této komunikaci je zanedbána údržba komunikace. Návrh oprav je navržen v podobě oprav výtluků, které vzniknou při využívání této cesty na stavbu. Technické řešení opravy výtluků bude provedeno ve stejném provedení jako údržba a opravy jako doposud. Tedy využití asfaltobetonu ACO 11 či vyrovnávací vrstvy z ACL 16.

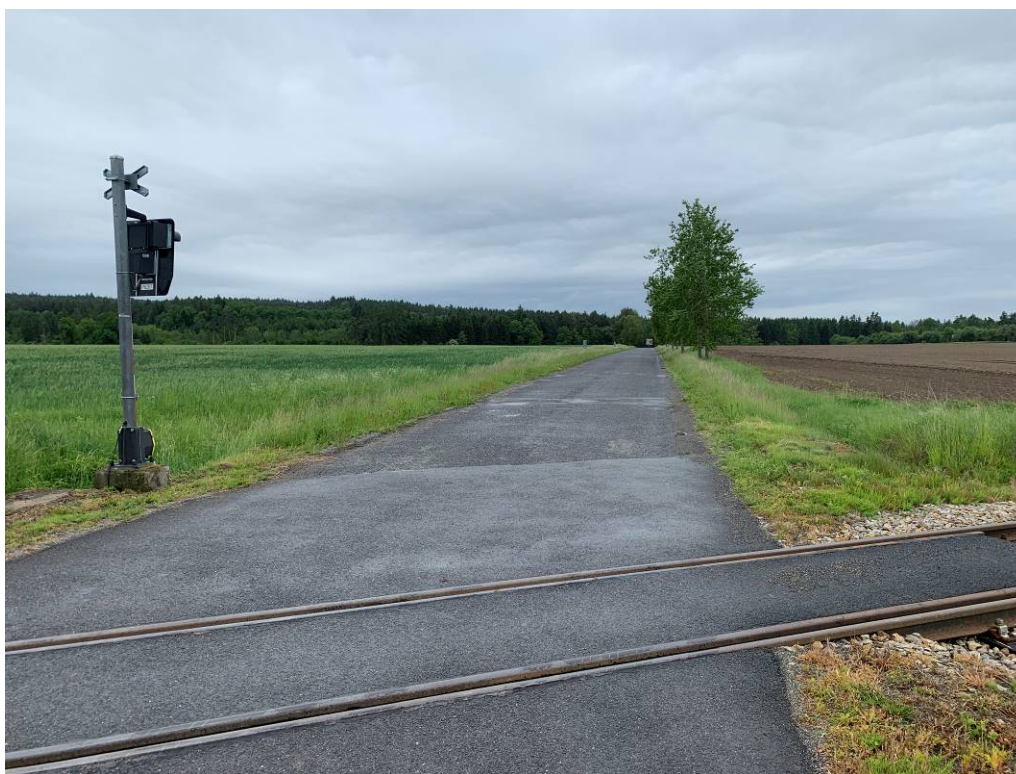
Další úsek komunikace od km 2,400 do km 2,900 je nejvíce porušený, zde se nachází všechny výše uvedené poruchy. Také se zde nachází přejezd P6267, který má obnovený asfaltobetonový kryt a lze říct, že přejezd je vyhovujícím stavu.

Přejezd P6267 - Komunikace – od uzlu 2223A061 do uzlu 2241A035 (Podolí I)

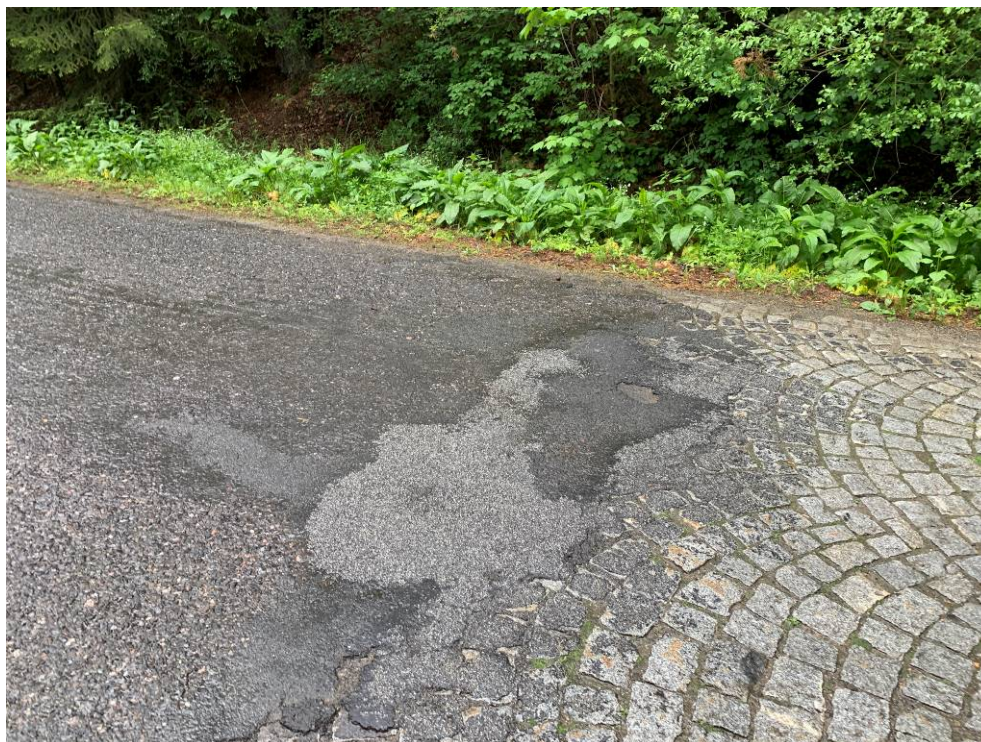
Tento úsek sledované komunikace můžeme rozdělit na tři části. Od km 0,000 až do km cca 2,200 k mostnímu objektu je povrchu vozovky tvořen kamenivem prolitý asfaltovou emulzí s vyšším obsahem asfaltového pojiva (starší typ krytové konstrukce). Stávající kryt již zcela ztratil asfaltový tmel v celé šíři vozovky, také je zde velké množství výtluků a poruch vyspravených vysprávkami, které tvoří velké nerovnosti a již jsou vytvořeny výtluky jak ve vysprávce, tak ve stávající konstrukci vozovky. Další úsek od km 2,200 do km 2,400 je ze žulových kostek na mostní konstrukci. Na tomto úseku se vyskytuje porucha v podobě zvýšené krajnice.

*Přechod typů různých typů konstrukce
- Komunikace – od uzlu 2223A061 do uzlu 2241A035 (Podolí I)*

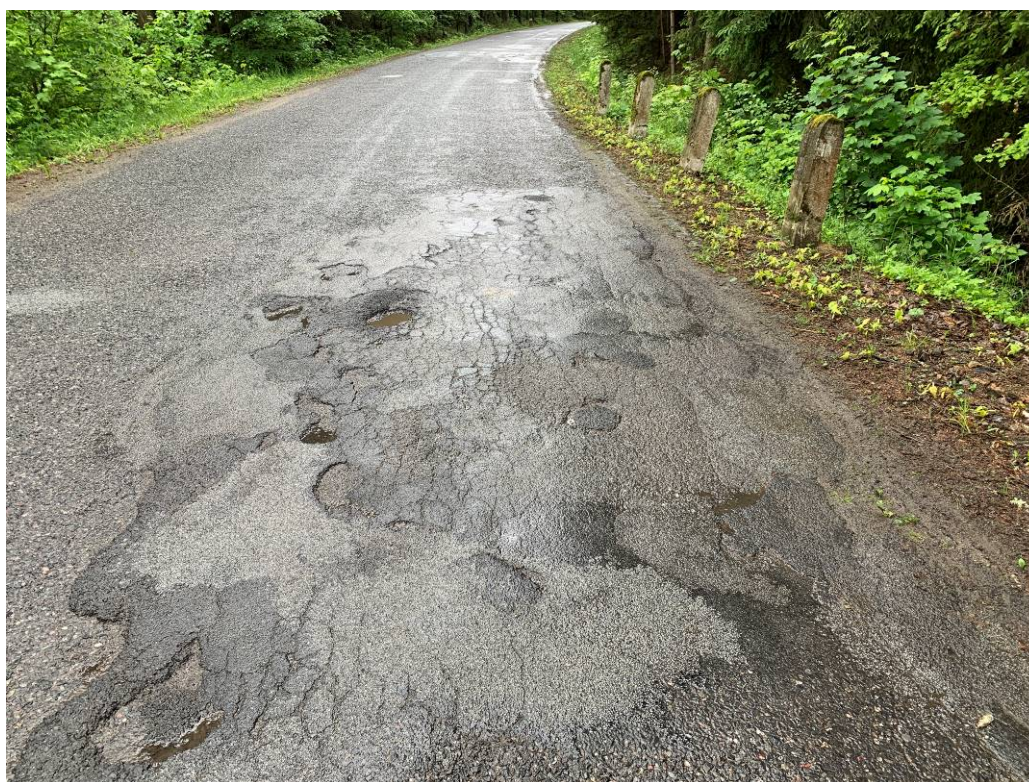
Poruchy Vysprávk, výmoly - Komunikace – od uzlu 2223A061 do uzlu 2241A035 (Podolí I)

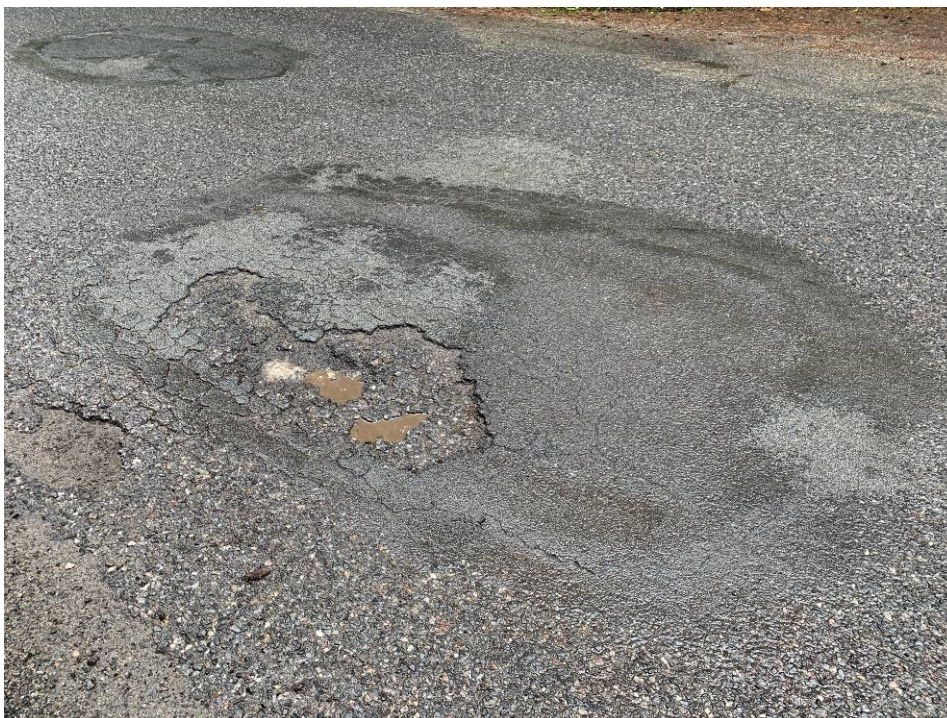
Porucha výtluk - Komunikace – od uzlu 2223A061 do uzlu 2241A035 (Podolí I)

3.2. Oprava výtluků

Vyfrézování porušené vrstvy v okolí výtluku a provedení vysprávký asfaltovou směsí stejného druhu.

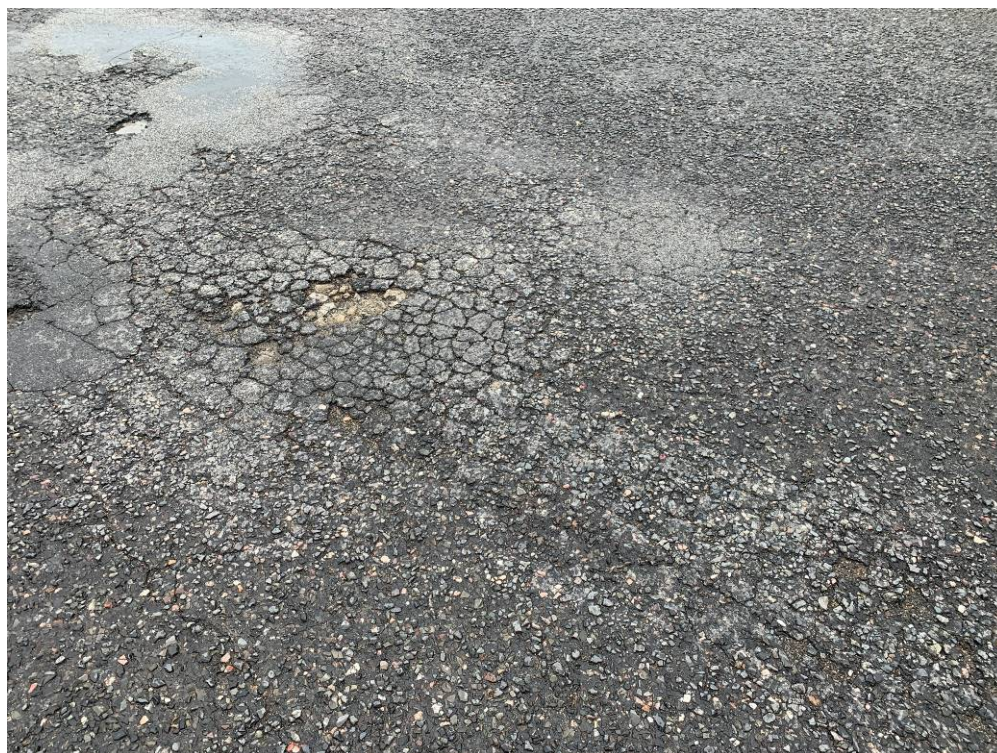
*Porucha výtluk, mozaikové trhliny, ztráta asfaltového tmelu, porucha vysprávek
- Komunikace – od uzlu 2223A061 do uzlu 2241A035 (Podolí I)*

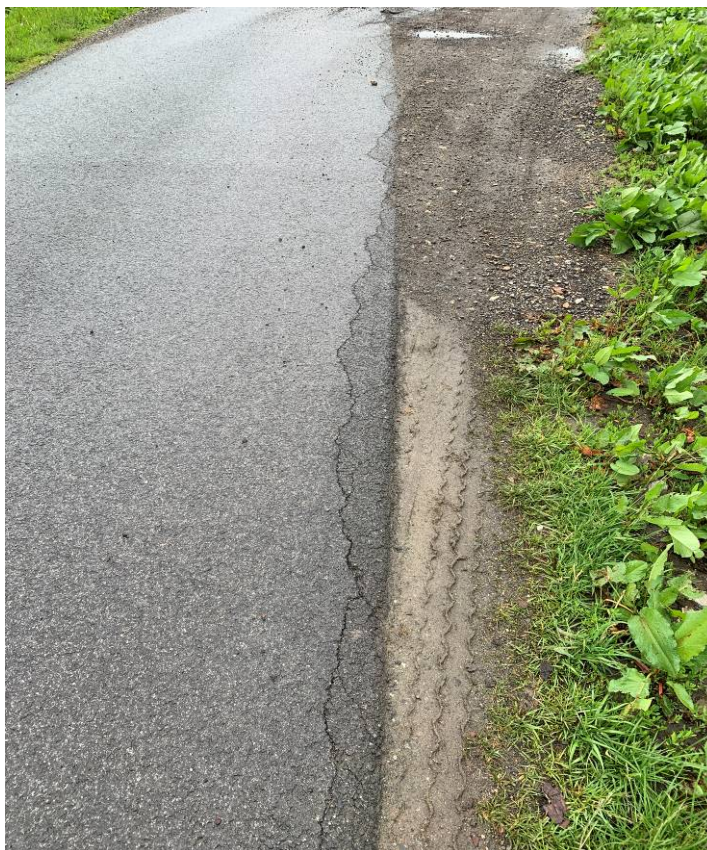
Porucha: Olamování okrajů vozovky - Místní komunikace do části obce Jetětické Samoty

3.3. Sanace okraje vozovky

Rozšíření konstrukce vozovky a odstranění stávajících konstrukcí či zemní krajnice.
Sanace z nestmelených vrstev a asfaltových vrstev ACO 11, ACP 16+

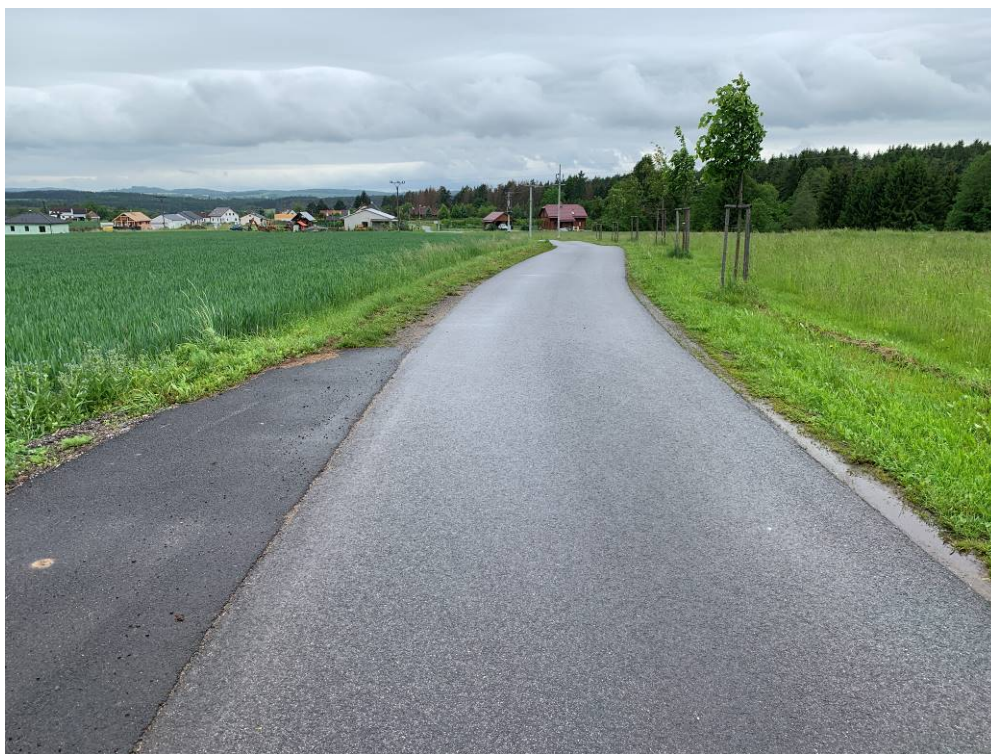
*Místní komunikace směrem do místní části obce Jetětické Samoty
V této části komunikace dojde k napojení provizorní trasy na místní komunikaci*

Začátek komunikace je čísla uzlu 2223A061. Délka využívané komunikace pro staveništní provoz bude cca 400,0m, kde se na tuto komunikaci plynule napojí provizorní cesta. V rozsahu 400,0m se počítá s kompletní obnovou krytových vrstev této komunikace. Stávající povrch komunikace se vyfrézuje a obnoví z ACO 11 a také se vyfrézuje ložní vrstva, která se také nahradí novou ložní vrstvou z ACL 22.

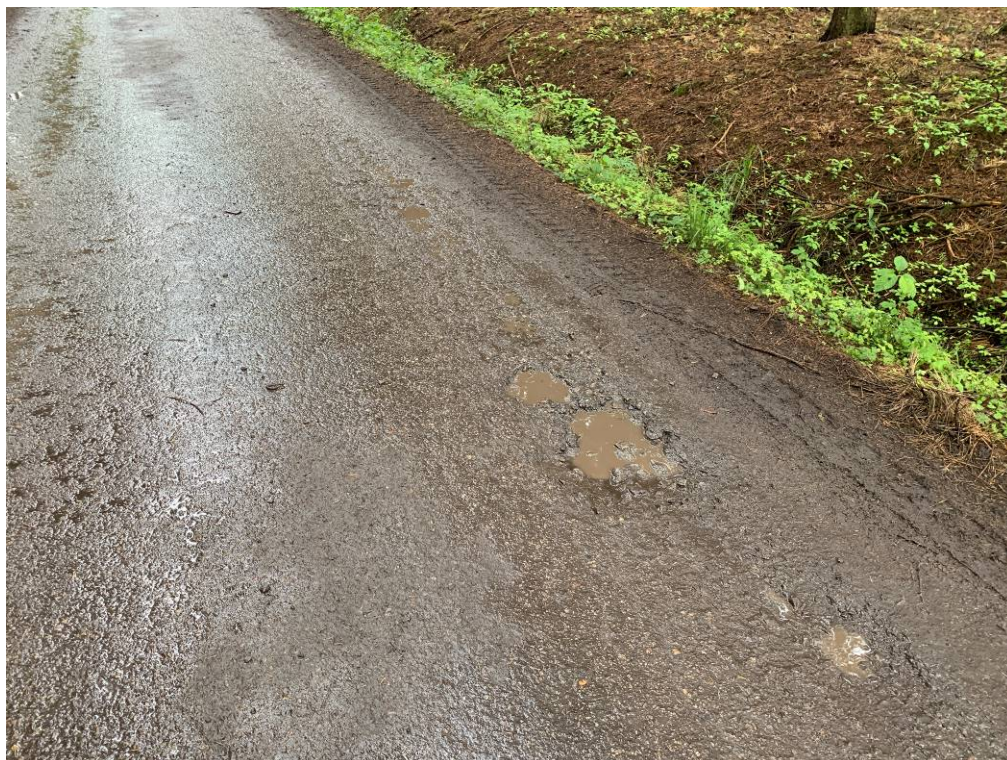
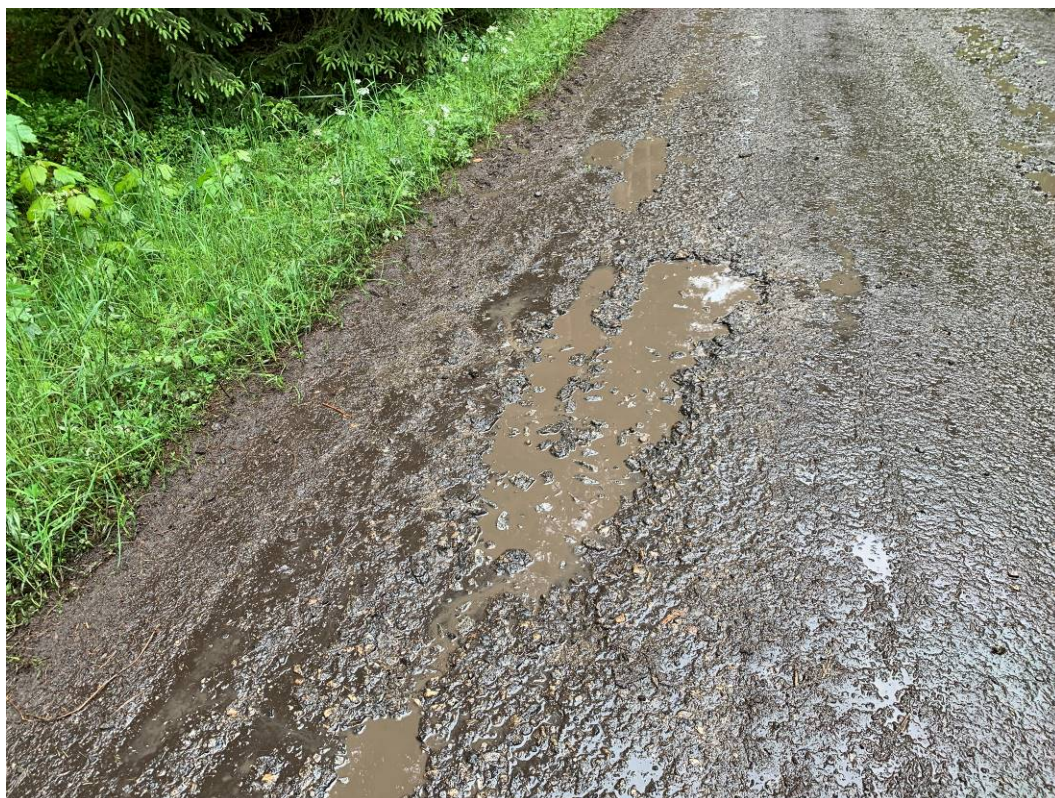
*Porucha výtluk, prolomení vozovky - Stávající lesní cesty
Pravý břeh*

4.5 Oprava povrchu lesních cest po stavbě

Porušený povrch se strhne, očistí a nahradí novou krytovou vrstvou z penetračního makadamu jemného v tloušťce 50,0mm.

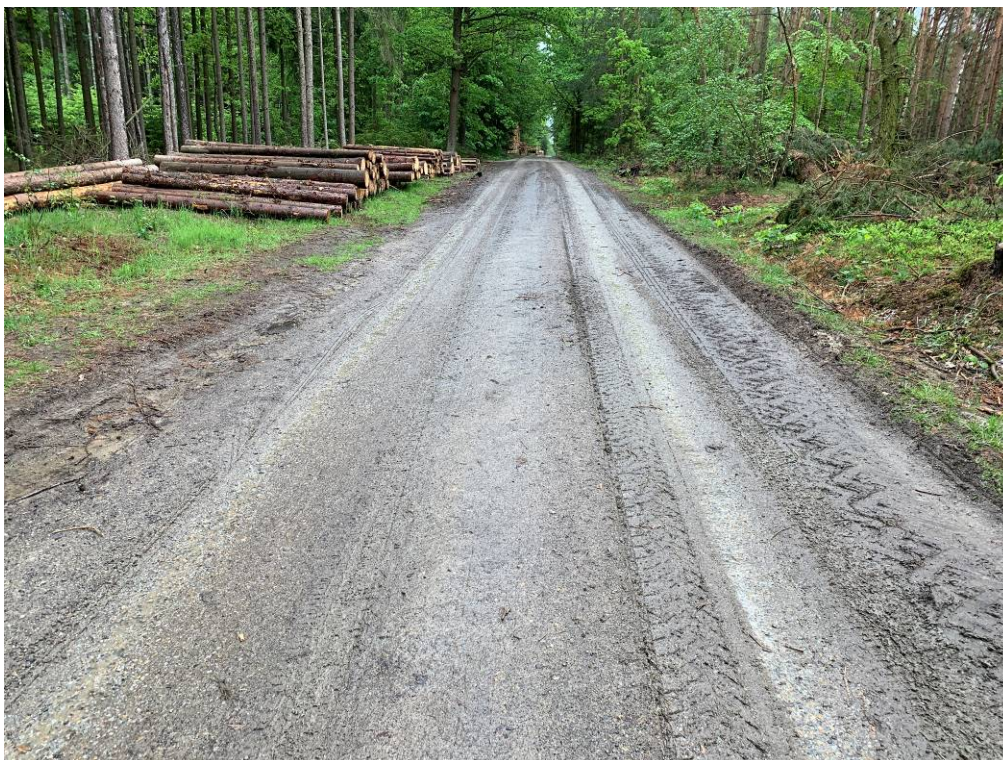
*Porucha – Vyjeté koleje -Stávající lesní cesty
Levý Břeh*

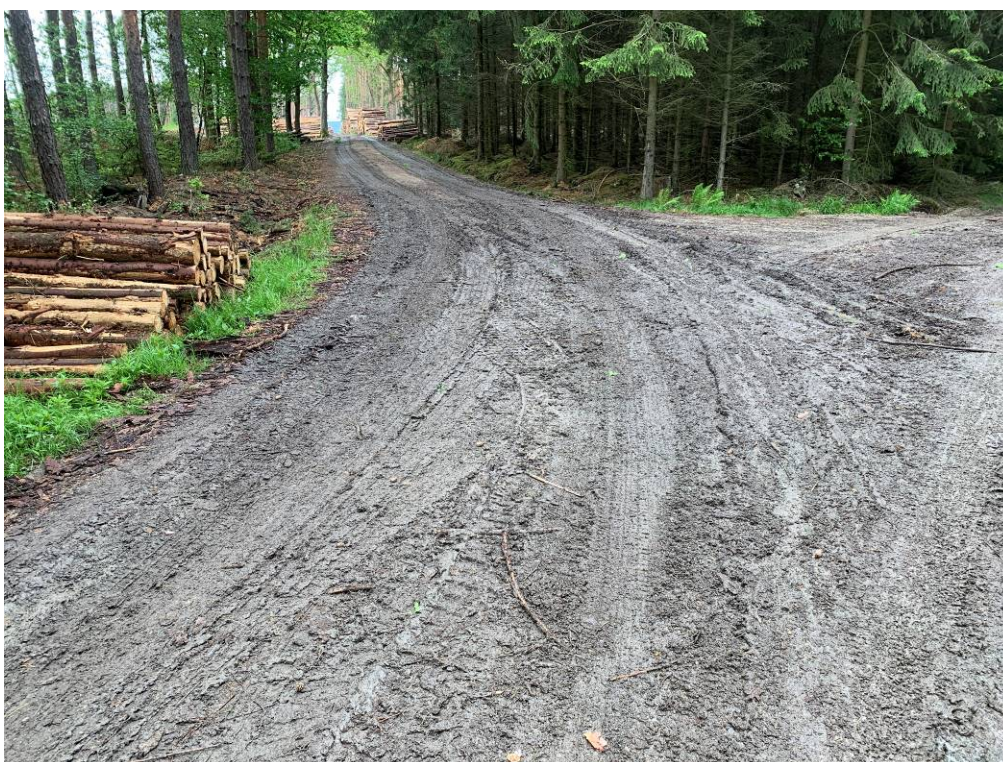
*Porucha výtluk, prolomení vozovky - Stávající lesní cesty
Levý Břeh*
