TOP CON servis s.r.o., Ke Stírce 1824/56, 182 00 Praha 8, tel./fax: 284 021 740, e-mail: topcon@topcon.cz	Vedoucí projektu	Zodpovědný projektant	Investor	SŽ s.o., OŘ PRAHA
	ING. L. MAREK	ING. I. ŠÍR	Místo stavby	LEDEČKO, RATAJE N.S.
			Formát	A4
	Vypracoval ING. Z. LAKMAYER	Kontroloval	Datum	10/2020
		ING. J. FIALA	Účel	DSP
			Měřítka	
PD OPRAVY ŽELEZNIČNÍCH MOSTŮ V OBVODU SMT PRAHA SO 02 – MOST V KM 1,239 TRATI LEDEČKO – KÁCOV		Číslo kopie	Číslo přílohy	D.2.1.5.1.1
TECHNICKÁ ZPRÁVA

Název stavby:	<b>Opravy mostních objektů – Oprava železničních mostů v obvodu SMT Praha</b>
Místo stavby:	
traťový úsek:	1732 Ledečko (mimo) – Kácov (včetně)
definiční úsek:	02 Ledečko – Ledečko st. 1
staničení:	km 1,239
evidenční:	km 1,239
Vžitý název:	Rataje
Přemosťovaná překážka:	vodní tok (Sázava), účelová pozemní komunikace
Vlastník mostního objektu:	Česká republika Správa železnic s.o.
Správce mostního objektu:	Správa železnic s.o. Oblastní ředitelství Praha

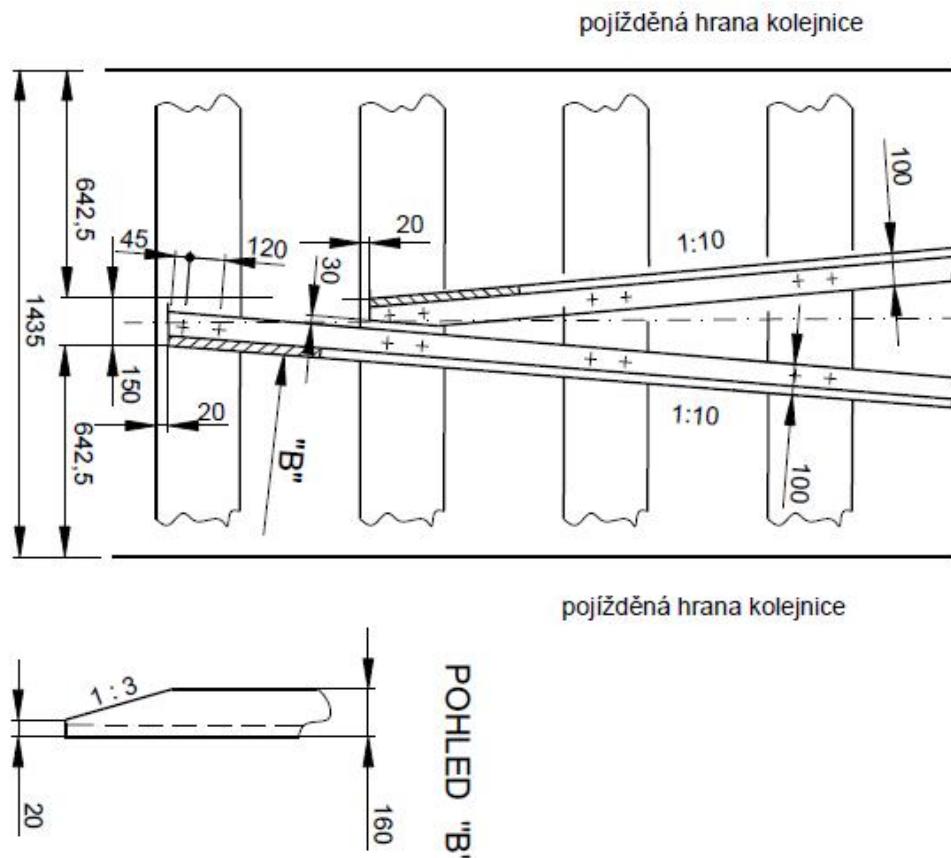
- Po celé délce pojistného úhelníku prosvítá základní nátěr s povrchovou korozí.
- Ukončení pojistných úhelníků neodpovídá současným předpisům.
- Na začátku je úhelník nedostatečně dovršený k dřevěnému klínu.
- Dřevěný klín je na začátku podélně popraskaný.

Pojistné úhelníky budou ponechány stávající. Spoje pojistných úhelníků v přechodu na nosnou konstrukci budou upraveny na šroubované v souladu s předpisem SŽDC S3. Ukončení pojistných úhelníků bude upraveno v duchu předpisu SŽDC S3.
