# Protokol o podrobné prohlídce

mostního objektu provedené dle Vyhlášky MD č. 177/95 Sb.,  
a předpisu SZDC S5 Správa mostních objektů

<b>TÚ 0112</b> Chomutov-záp.zhlaví(mimo) – Cheb(klášterecké staničení)(mimo)		<b>DÚ 02</b> Chomutov-záp.zhlaví - Dubina		<b>evd. km</b> <b>127,048</b>
<b>Objekt:</b> <b>most</b>	Širá trať	<b>Vžitý název:</b> Přes potok Hačka za Chomutovem		
délka mostu 5,80 m	počet otvorů <b>1</b>	počet kolejí na mostě <b>2</b>	Elektrizace Ano	
<b>Objednatel:</b> SZDC, s.o., OŘ Ústí nad Labem		rychlost na mostě / rychlost traťová [km/h]: <b>100/100</b>	Traťová třída zatížení s přidruženou rychlostí <b>D4/100</b>	
<b>návrh hodnocení stavebního stavu</b> <b>2/2</b>	Vedoucí regionálního pracoviště Jaroslav Schejbal		<b>Rok podrobné prohlídky</b>	<b>2016</b>

TU	<b>0112</b>	Chomutov-záp.zhlaví(mimo) – Cheb(klášterecké staničení)(mimo)	Evd. km	<b>127,048</b>
----	-------------	---	---------	----------------

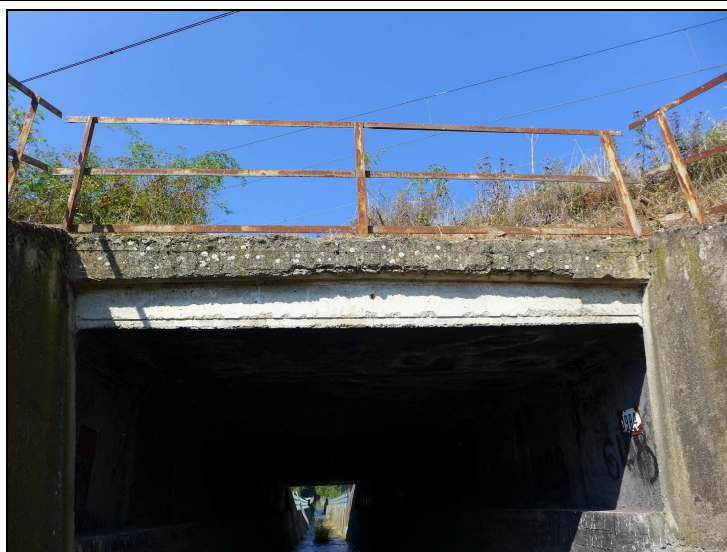
- Beton místy degraduje do hloubky cca 10 – 15 mm
- Římsa:
- Beton místy degraduje do hloubky cca 10 – 15 mm(**viz foto č. 1**)

- Ojedinělé trhliny ve spárách mezi díly rámu
- Degradace betonu říms

**1. K 01 čelo vlevo – degradace betonu římsy**

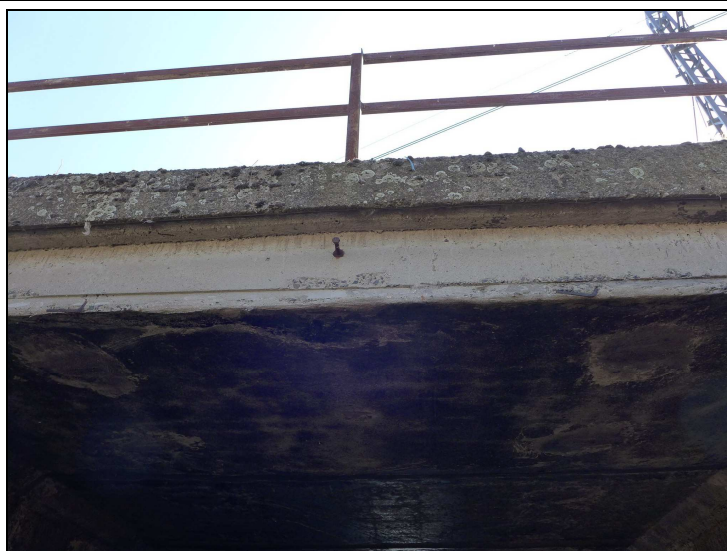
- Beton místy degraduje do hloubky cca 10 – 15 mm
- Římsa:
- Beton místy degraduje do hloubky cca 10 – 15 mm(**viz foto č. 2**)
- Z čela podélná trhlinka na celou délku šířky cca 1 mm

**2. K 01 čelo vpravo – degradace betonu římsy**

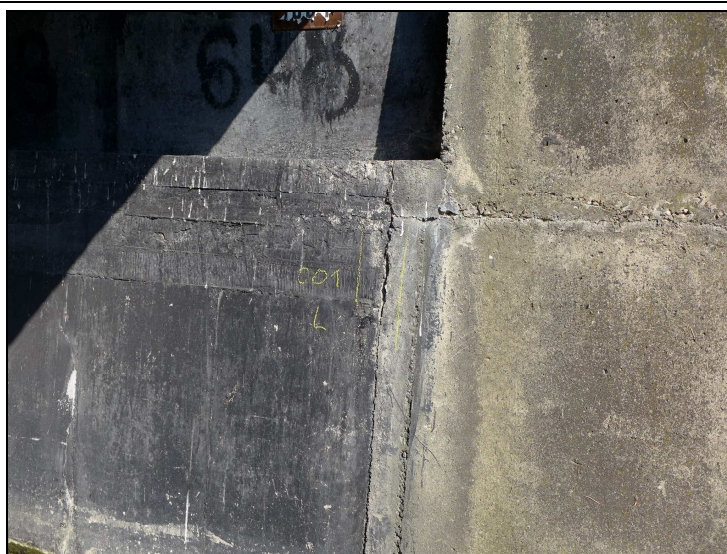
- Svislá trhlina v napojení křídla na obetonování opěry šířky cca 1 mm(**viz foto č. 3**)
- Z vodorovné pracovní spáry výluhy pojiva
- Beton místy degraduje do hloubky cca 10 – 15 mm

- Svislé trhliny mezi křídly o obetonování opěry
- Výluhy pojiva z pracovních spár křídla vlevo i vpravo

**3. O 01 křídlo vlevo – svislá trhлина v napojení křídla na obetonování opěry**

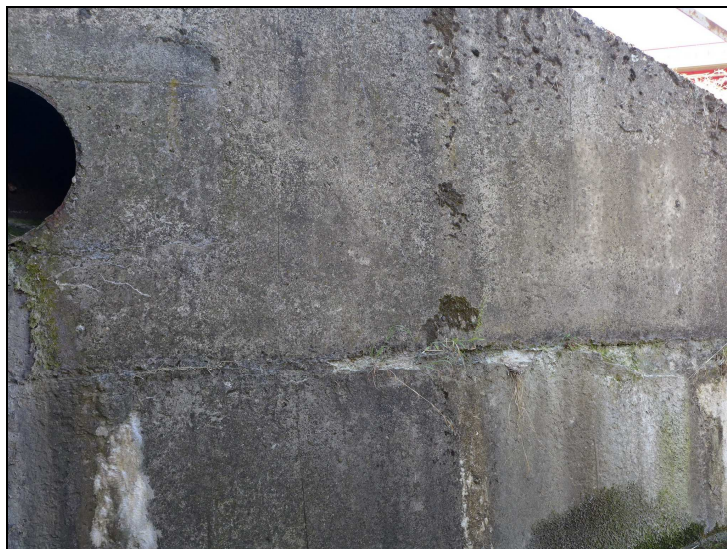
- Svislá trhlina v napojení křídla na obetonování opěry šířky cca 1 mm
- Z vodorovné pracovní spáry výluhy pojiva(**viz foto č. 4**)
- Beton místy degraduje do hloubky cca 10 – 15 mm

- Svislé trhliny mezi křídly o obetonování opěry
- Výluhy pojiva z pracovních spár křídla vlevo i vpravo

**4. O 02 křídlo vpravo – výluhy  
pojiva**
