Protokol o podrobné prohlídce

mostního objektu provedené dle Vyhlášky MD č. 177/95 Sb.,
a předpisu SZDC S5 Správa mostních objektů

TÚ 0112	Chomutov-záp.zhlaví(mimo) – Cheb(klášterecké staničení)(mimo)	DÚ C1	Žst.Kadaň - Pruněřov	evd. km	137,336
Objekt:	most	Stanice	Vžitý název: podchod Kadaň		
délka mostu	22,55 m	počet otvorů	1	počet kolejí na mostě	4
Objednatel: SZDC, s.o., OŘ Ústí nad Labem		rychlost na mostě / rychlost traťová [km/h]: 100/100		Elektrizace Ano	
Objednatel: SZDC, s.o., OŘ Ústí nad Labem		rychlost na mostě / rychlost traťová [km/h]: 100/100		Traťová třída zatížení s přidruženou rychlostí D4/100	
návrh hodnocení stavebního stavu	2/2	Vedoucí regionálního pracoviště Jaroslav Schejbal		Rok podrobné prohlídky	2016

PROTOKOL O PODROBNÉ PROHLÍDCE

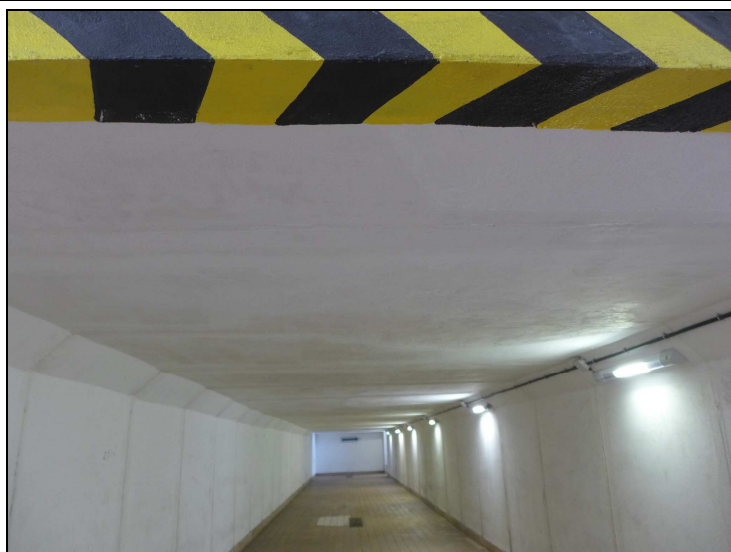
- Vpravo v místech uložení na O 01 stopy po průsacích vody (**viz foto č. 1**)
- Vpravo v místech uložení na O 02 stopy po průsacích vody

- Průsaky vody, degradace povrchových úprav.

1. K 01 – podhled – stopy po průsacích vody

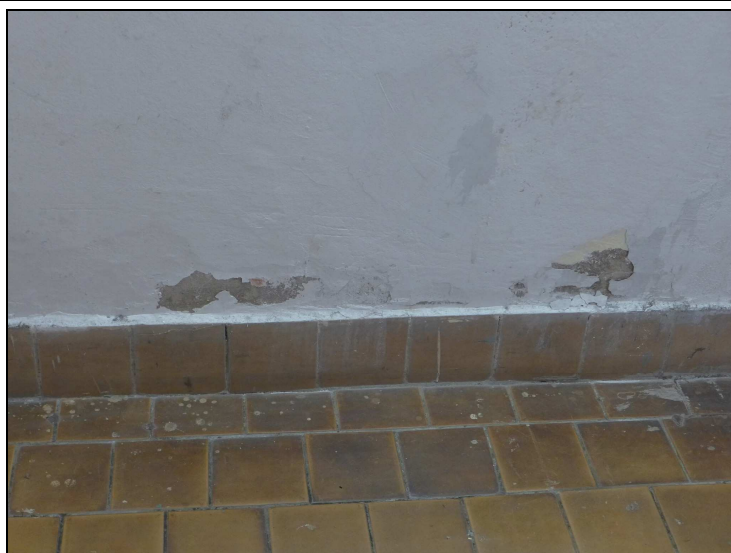
- Vpravo cca 1,00 m od pravého okraje stěny patrné masivní průsaky vody stěnou opěry, v tomto místě uprostřed výšky opěry odpadlá omítka v ploše cca 1,00 m x 0,65 m do hloubky cca 30 mm. (**viz foto č. 3**).
- Místní průsaky vody téměř po celé šířce opěry v dolní části, v těchto oblastech poškození povrchových úprav (**viz foto č. 2**).

- Průsaky vody stěnou opěry, degradace povrchových úprav.

2. O 01 – odpadaná povrchová úprava v dolní části

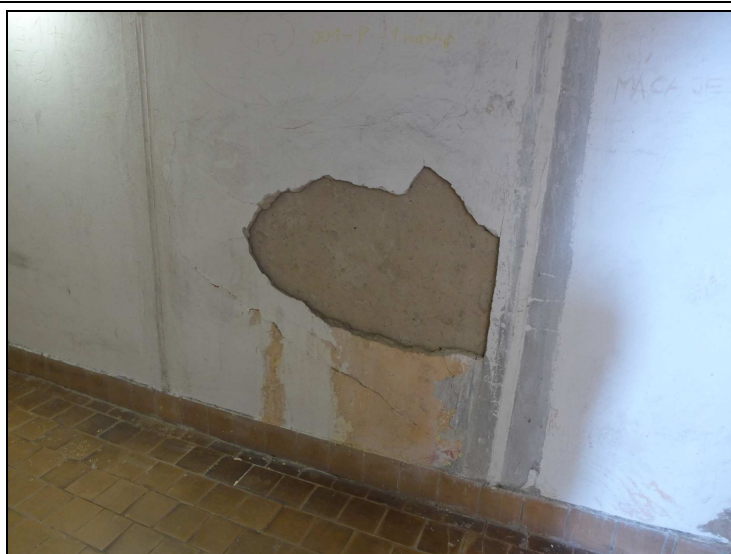
3. O 01 – pravá část – odpadlá omítka a stopy po stékání vody

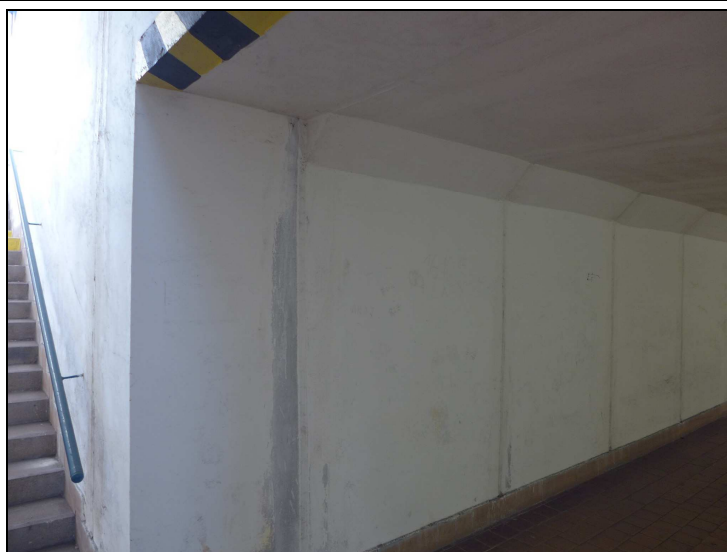
- Vpravo cca 1,00 m od pravého okraje stěny schodiště č. 2 patrné průsaky vody stěnou opěry – poškození povrchových úprav (**viz foto č. 4**).
- Místní průsaky vody v dolní části opěry, v těchto oblastech poškození povrchových úprav.

- Průsaky vody stěnou opěry, degradace povrchových úprav.

**4. O 02 vpravo – průsaky vody
z míst uložení NK**
