Protokol o podrobné prohlídce

mostního objektu provedené dle Vyhlášky MD č. 177/95 Sb.,
a předpisu SZDC S5 Správa mostních objektů

TÚ 0112		Chomutov-záp.zhlaví(mimo) – Cheb(klášterecké staničení)(mimo)		DÚ B1		Odb. Dubina		evd. km		128,173							
Objekt:			most		Stanice		Vžitý název: Místní komunikace v Černovicích										
délka mostu		32,30 m		počet otvorů		1		počet kolejí na mostě		2		Elektrizace Ano					
Objednatel: SZDC, s.o., OŘ Ústí nad Labem						rychlost na mostě / rychlost traťová [km/h]: 100/100				Traťová třída zatížení s přidruženou rychlostí D4/100							
návrh hodnocení stavebního stavu				2/2		Vedoucí regionálního pracoviště				Jaroslav Schejbal				Rok podrobné prohlídky		2016

PROTOKOL O PODROBNÉ PROHLÍDCE

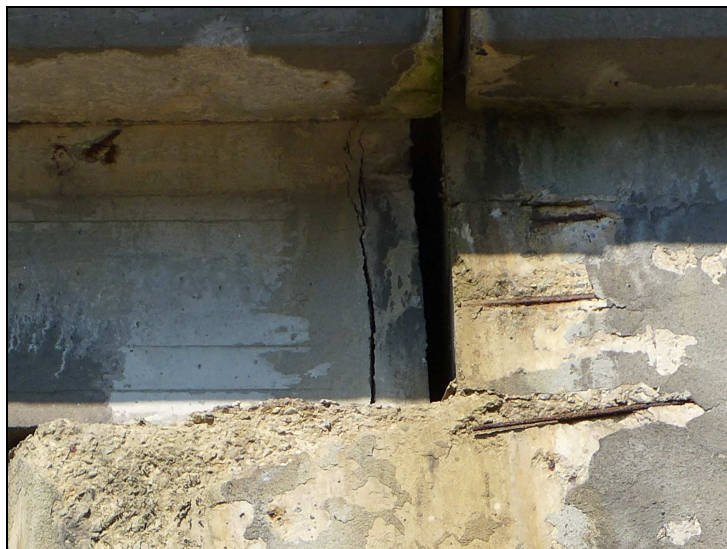
- První nosník vlevo na začátku svisle prasklý na celou výšku cca 100 mm od hrany, šířka trhliny cca 3 – 4 mm(**viz foto č. 1**)
- První nosník vlevo na konci svisle prasklý na celou výšku cca 100 mm od hrany, šířka trhliny cca 1 mm
- Beton z podhledu ojediněle degraduje do hloubky cca 10 mm, zejména při hranách.
- Ve spáře mezi K 01 a K 02 stopy po průsacích vody
- Ojediněle obnažená korodující výztuž

- Trhlíny na začátku a na konci levého nosníku
- Místy obnažená korodující výztuž
- Místy vypadaný výplňový materiál mezi chodníkovými konzolami

- 1. K 01 první nosník vlevo – svislá trhлина na začátku + degradace betonu závěrné zdi z čela**

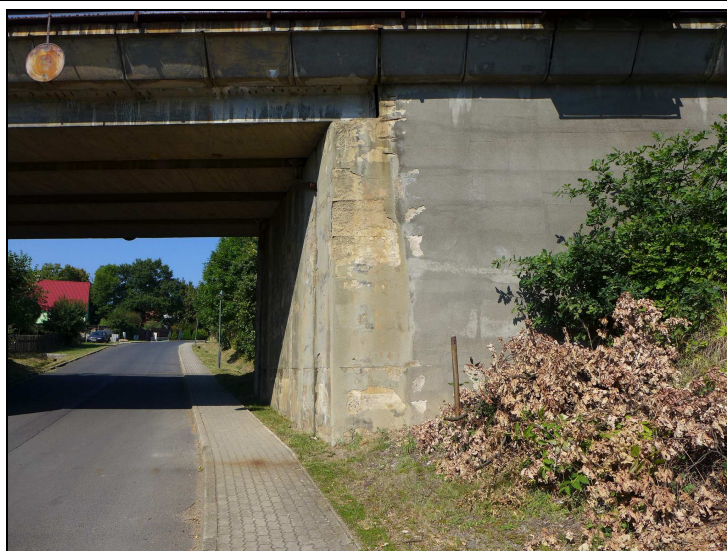
- Degradace betonu z čela vlevo i vpravo
- Místy obnažená korodující výztuž
- Degradace betonu závěrné zdi vlevo s obnaženou výztuží

- 2. O 01 čelo vlevo – degradace betonu**

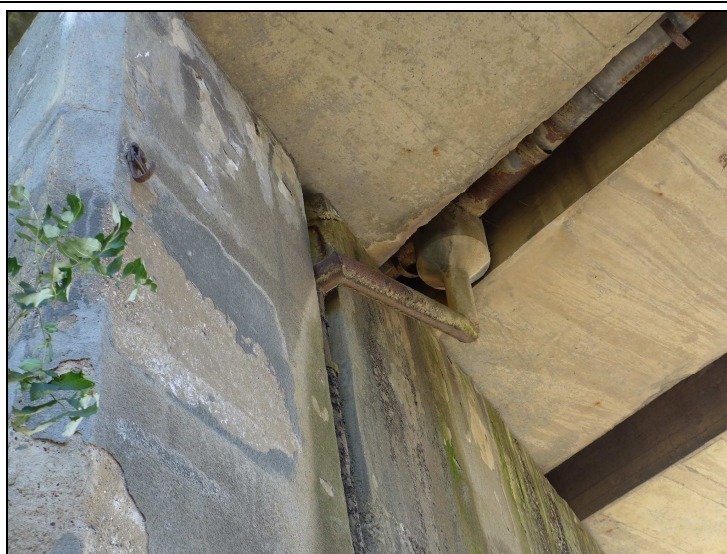
- V ploše beton místy degraduje do hloubky cca 20 mm
- Místy v betonu kratší trhliny šířky cca 1 mm
- Pod pravým nosníkem K 02 beton úložného prahu degraduje, hrana v místě odpadního svodu odštípnutá(**viz foto č. 3**)
- Povrchová úprava místy popraskaná, odfouknutá a místy opadaná
- Voda z úložného prahu stéká po dříku opěry
- Z čela vlevo i vpravo beton degraduje do hloubky cca 10 mm(**viz foto č. 2**)
- Vlevo v okolí odpadního svodu beton degraduje do hloubky cca 20 – 50 mm(**viz foto č. 4**)
- Hrana vlevo i vpravo místy degradovaná do hloubky cca 20 mm
- Vlevo z čela závěrné zdi beton degraduje do hloubky cca 40 mm, v těchto místech obnažená korodující výztuž

- 3. O 01 – degradace betonu pod pravým nosníkem K 02**

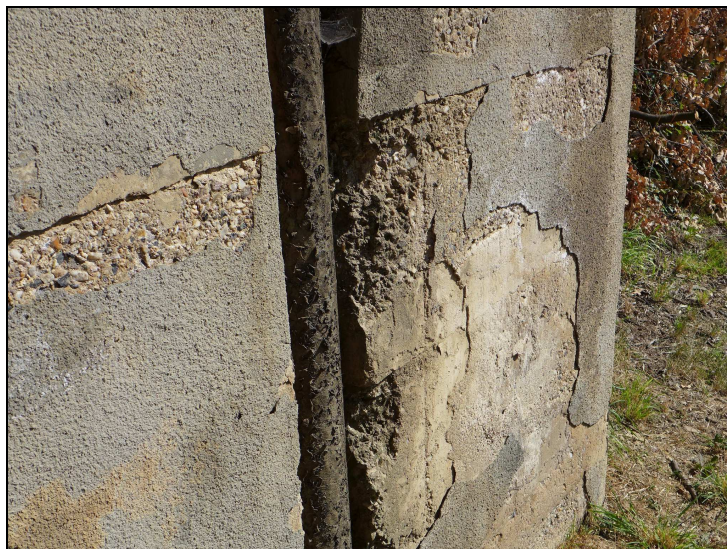
**4. O 01 – degradace betonu
v okolí odpadního svodu vlevo**

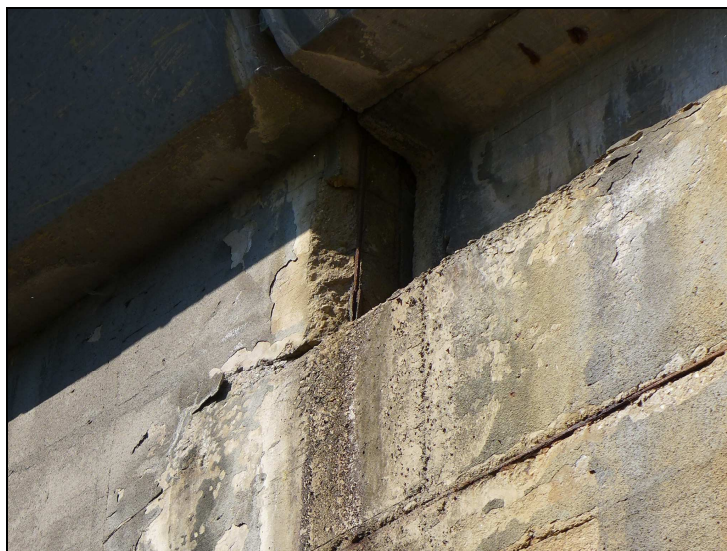
- V ploše beton místy degraduje do hloubky cca 20 mm
- Místy v betonu kratší trhliny šířky cca 1 mm
- Povrchová úprava místy popraskaná, odfouknutá a místy opadaná
- Voda z úložného prahu stéká po dříku opěry
- Z čela vlevo i vpravo beton degraduje do hloubky cca 10 mm
- Hrana vlevo i vpravo místy degradovaná do hloubky cca 20 mm
- Vlevo z čela závěrné zdi beton degraduje do hloubky cca 40 mm, v těchto místech obnažená korodující výztuž(**viz foto č. 5**)

- Degradace betonu z čela vlevo i vpravo
- Místy obnažená korodující výztuž
- Degradace betonu závěrné zdi vlevo s obnaženou výztuží

**5. O 02 – degradace betonu
závěrné zdi z čela vlevo**
