Protokol o podrobné prohlídce

mostního objektu provedené dle Vyhlášky MD č. 177/95 Sb.,
a předpisu SZDC S5 Správa mostních objektů

PROTOKOL O PODROBNÉ PROHLÍDCE

TU 1713	Praha-Krč (mimo) – Praha-Modřany (včetně)	Evd. km 9,053
----------------	---	----------------------

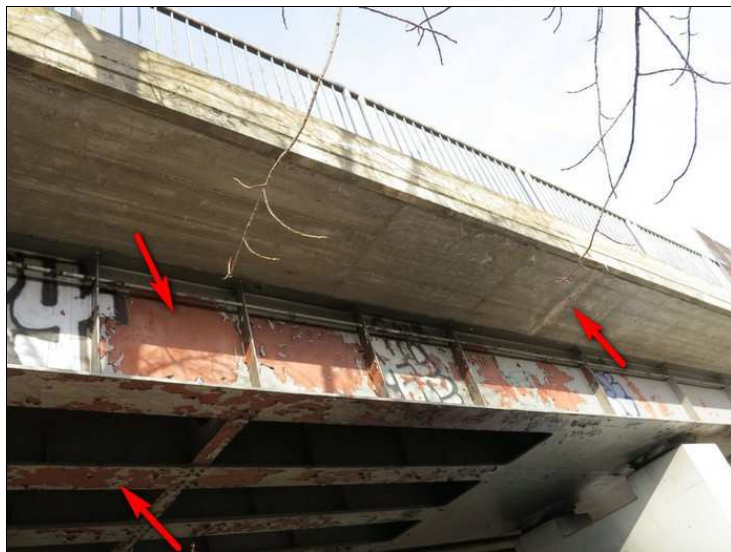
**Foto č. 1**

- Hlavní nosníky: na dolních přírubách se odlupuje nátěr, povrchová koroze. Nejhorší stav na levé dolní přírubě nosníku č. 1, nad otvorem č. 4 a všechny dolní příruby včetně stojiny levého krajního nosníku nad otvorem č. 5 (viz foto č. 1).
Na nosníku č. 4 (nad P 01) se odlupuje nátěr, povrchová koroze.
Ochranný nátěr nosníků v otvoru č. 5 je opálen od působení otevřeného ohně.
Stav PKO nosníků: povrchová koroze do 10%, (Ri 4).

- Příčné ztužení hlavních nosníků: bez patrných poruch.
Stav PKO nosníků: povrchová koroze do 10%, (Ri 4).
- Železobetonová deska: odspodu vyložení desky, místy příčné trhliny s průsaky vody a výluhy pojiva (viz foto č. 1). Místy patrné příčné trhliny s výluhy i mezi nosníky.
Porušená těsnost mostního závěru v levé hraně nad opěrou O 01 i O 02. Voda stéká na úložný práh.

K 01 - porušená protikorozi ochrana na hlavních nosnících č. 1, 2, 3 (zleva) nad otvorem č. 5. V železobetonové desce příčná trhlinka s vápennými výluhy.

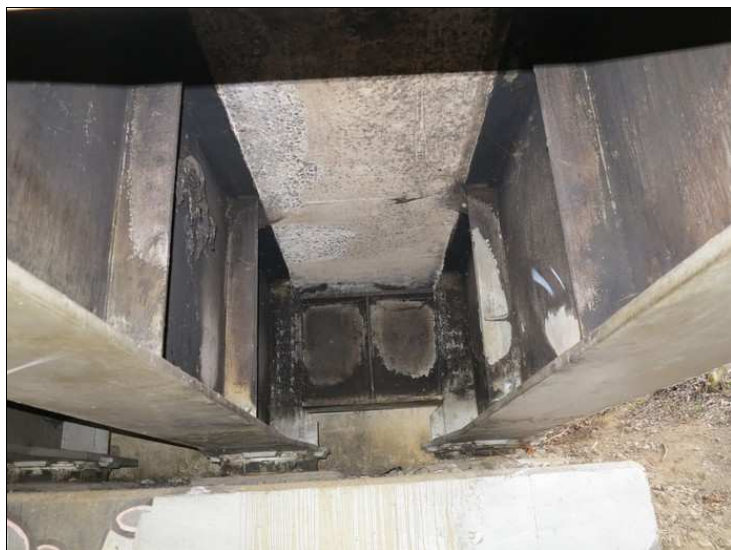
**Foto č. 2**

- Hlavní nosníky: v otvorech č. 1, 2, 3, nosník č. 4, povrchová koroze v pravé hraně, včetně povrchové koroze nosníku č. 1 v otvoru č. 3.
V otvoru č. 5 je u nosníků č. 3 a 4, ochranný nátěr opálen od otevřeného ohně (viz foto č. 2).
Stav PKO nosníků: povrchová koroze do 10%, (Ri 4).
- Příčné ztužení hlavních nosníků: nad O 02 je ochranný nátěr opálen od otevřeného ohně (viz foto č. 2).
Stav PKO nosníků: povrchová koroze do 10%, (Ri 4).
- Železobetonová deska: odspodu, ve vyložení desky, jsou místy příčné trhliny s průsaky vody a vápennými výluhy. Místy patrné příčné trhliny s výluhy i mezi nosníky.
Porušená těsnost mostního závěru nad pravou hranou nad O 01 i O 02 (viz foto č. 4). Voda stéká na úložný práh.

K 02 - hlavní nosníky a příčné ztužení nad opěrou O 02, zčernalé od účinků otevřeného ohně. V horní železobetonové desce povrchová degradace betonu.

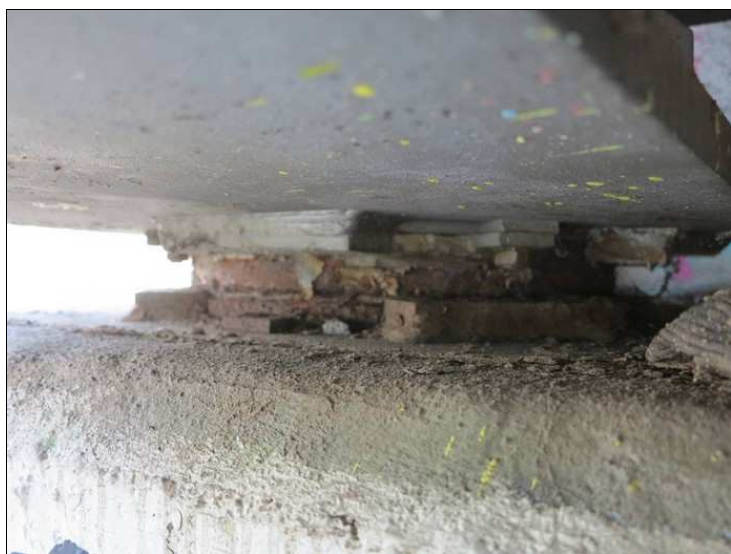
**Foto č. 3**

- **Ložiska:**
 - **Na O 01** nátěr se odlupuje s povrchovou korozí (viz foto č. 3). Dolní kotevní deska silně zkorodovaná s narůstající plátkovou korozí.
Stav PKO ložisek: nátěr poškozen z 80 % (Ri 5).

K 02 - nad O 01 vpravo, povrchová koroze ložiska.

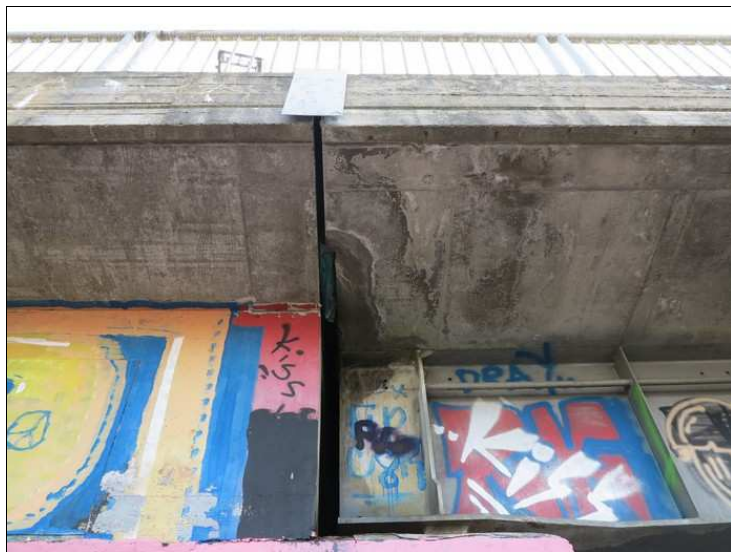
**Foto č. 4**

K 02 - průsak v mostním závěru nad opěrou O 01 vpravo.

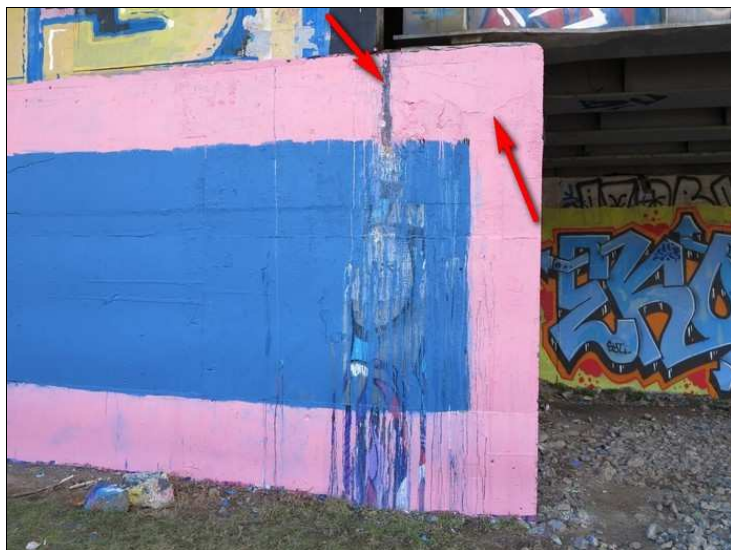
**Foto č. 5**

- **Opěra:** vpravo z čela (pod K 02) v horní části svislé trhliny s výluhy, rozevření 0,1 mm.
Vpravo z líce (v horní části) povrchová degradace, od průsaku v mostním závěru (viz foto č. 5).
Shora opěra zanesená v celé šířce odpadem (vlevo horší stav).
Dilatační spára (mezi levou a pravou částí) bez výplně, rozevření spáry 60 mm. Degradace betonu v hranách a vydrolování původního výplňového heraklitu (viz foto č. 6).
Levá část opěry (pod K 01) do výšky 1,30 m zasypaná zeminou.
Na opěře řízené graffiti (Graffiti wall - Praha 4).
- **Závěrná zed':** v celé šířce vyvedeny na povrch železné trny.

O 01 - vpravo povrchová degradace betonu pod poruchou v mostním závěru.

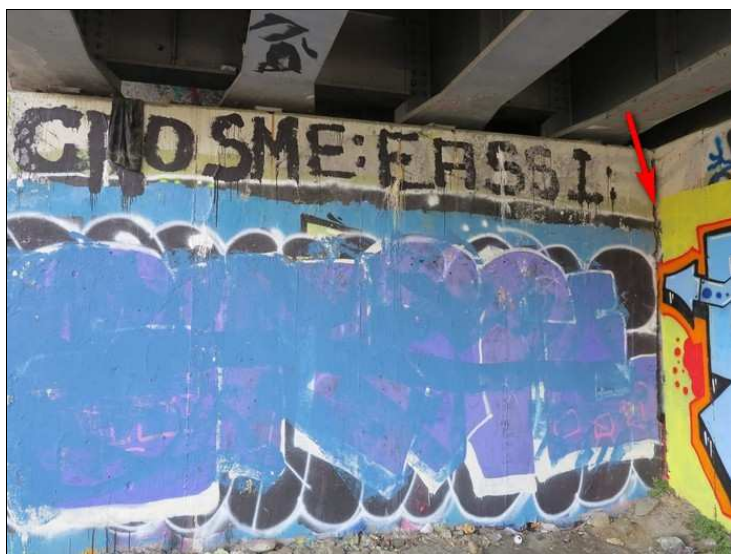
**Foto č. 6**

- Shora povrchová degradace od vody zatékající z porušeného mostního závěru.
- Vpravo svislé trhliny s výluhy.
- Degradace betonu v dilatační spáře.

O 01 - degradace betonu v hranách dilatační spáry.
