OPTIMALIZACE TRAŽOVÉHO ÚSEKU MĚLNÍK (VČETNĚ) - LITOMĚŘICE  
DOLNÍ NÁDRAŽÍ (MIMO)

**SO 51-20-01**  
**Most v ev. km 378,911**

**STAVEBNĚTECHNICKÝ PRŮZKUM**

Praha, prosinec 2017

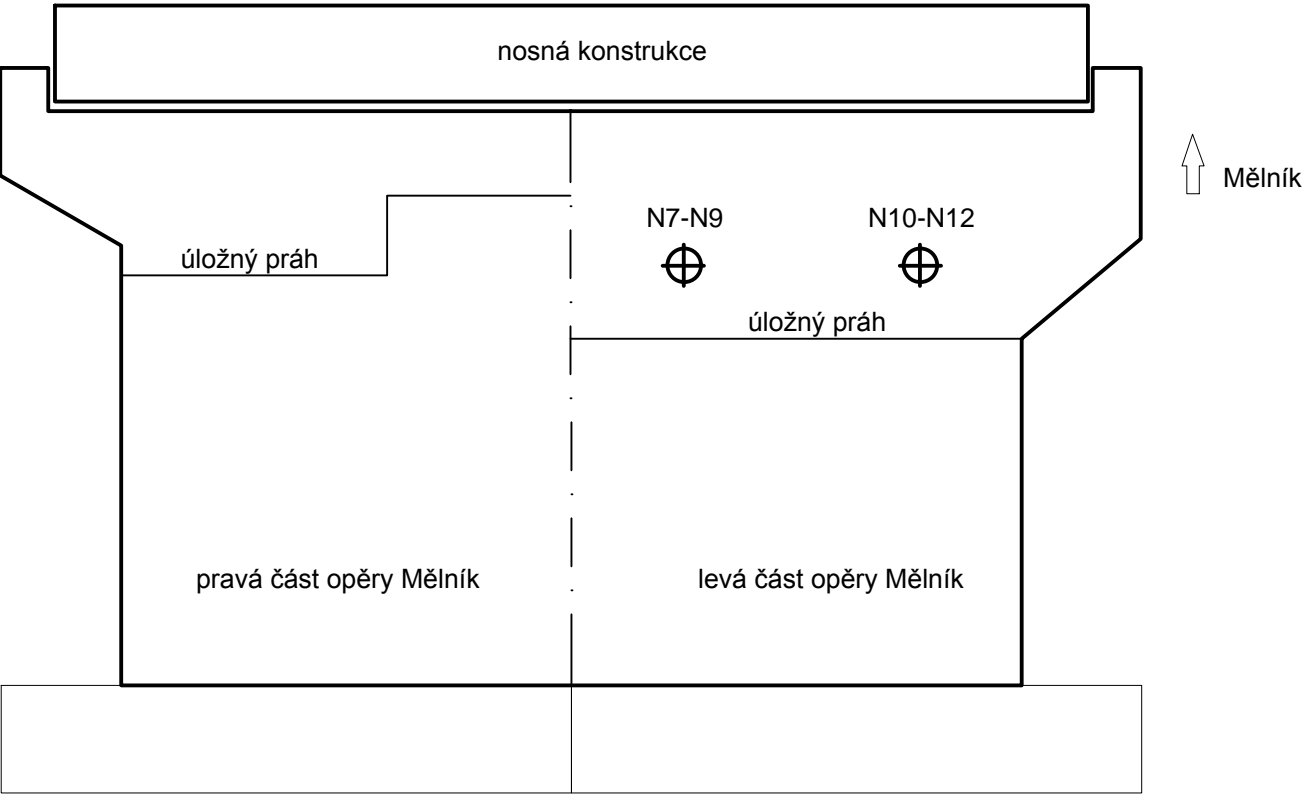
Pohled na opěru Mělník

Jádrové vývrty N1 – N6 byly odebrány v levé, horní betonové části opěry Litoměřice a jádrové vývrty N7 – N12 v levé, horní betonové části opěry Mělník.

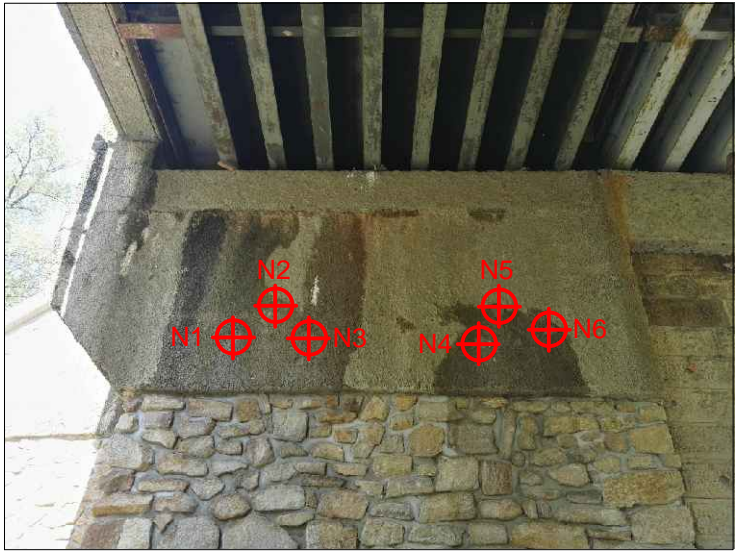
Obr. č.1: Úložný práh levé části opěry Litoměřice.

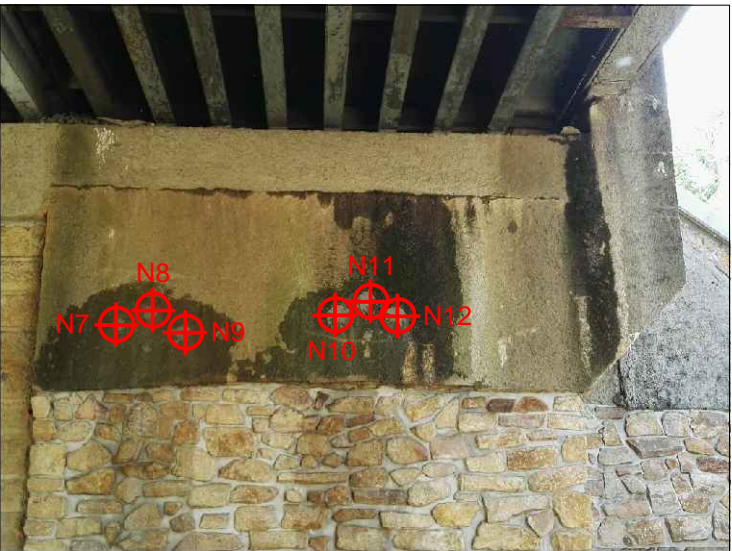
Obr. č.2: Úložný práh levé části opěry Mělník.

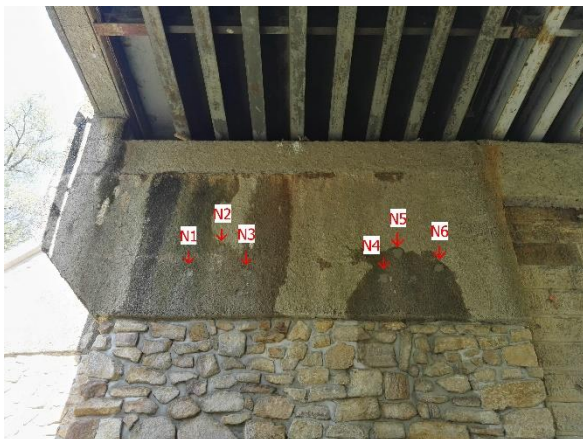
**Foto 4.1**

Poloha odběrových míst jádrových vývrtů N1 až N6 z levé, horní betonové části opěry Litoměřice

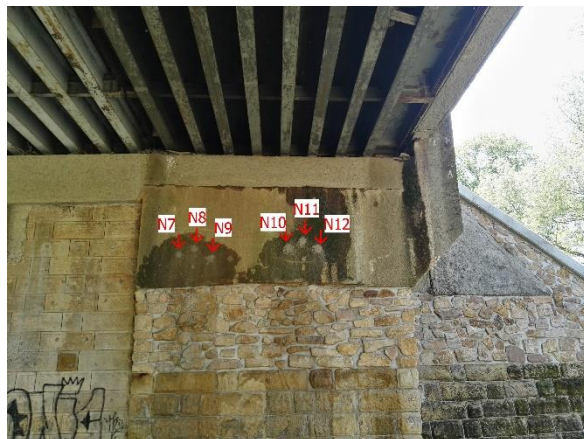
**Foto 4.2**

Poloha odběrových míst jádrových vývrtů N7 až N12 z levé, horní betonové části opěry Mělník

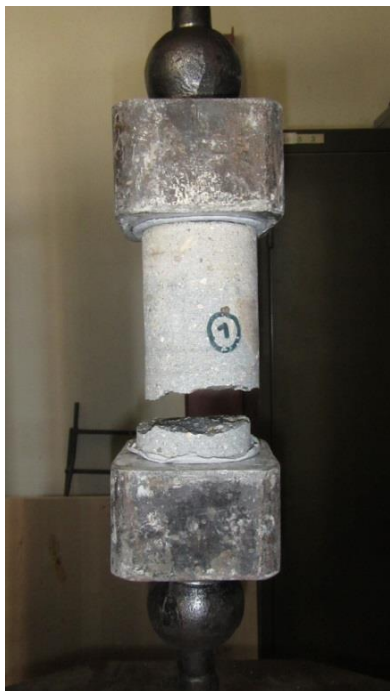
**Foto 6.1**

Foto vzorku N-1 po provedené zkoušce s porušením v dolní části vzorku

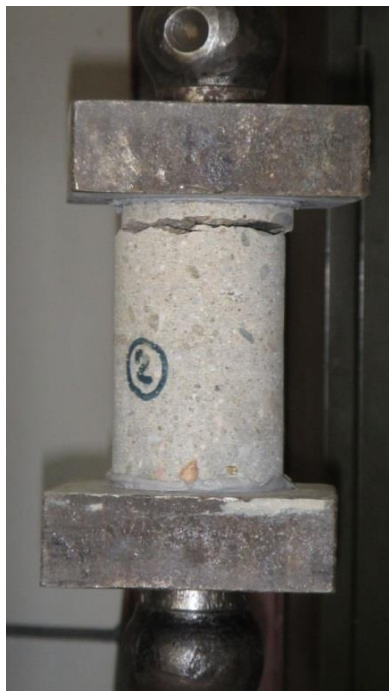
**Foto 6.2**

Foto vzorku N-2 po provedené zkoušce s porušením v horní části vzorku

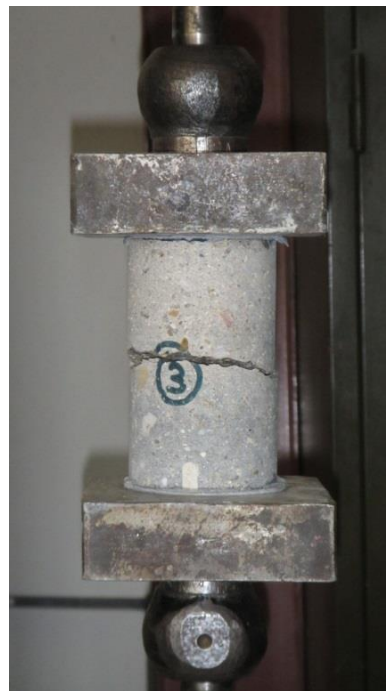
**Foto 6.3**

Foto vzorku N-3 po provedené zkoušce s porušením přibližně uprostřed vzorku

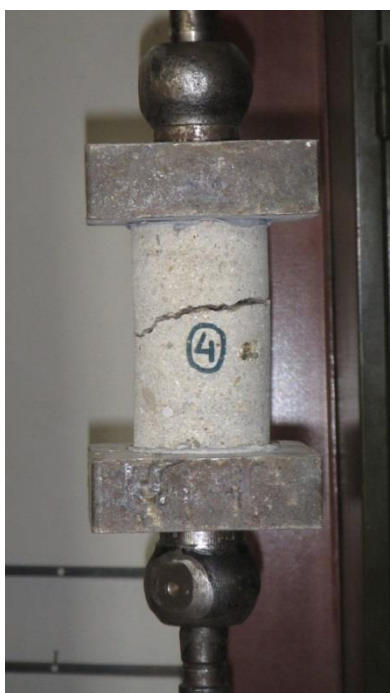
**Foto 6.4**

Foto vzorku N-4 po provedené zkoušce s porušením přibližně uprostřed vzorku

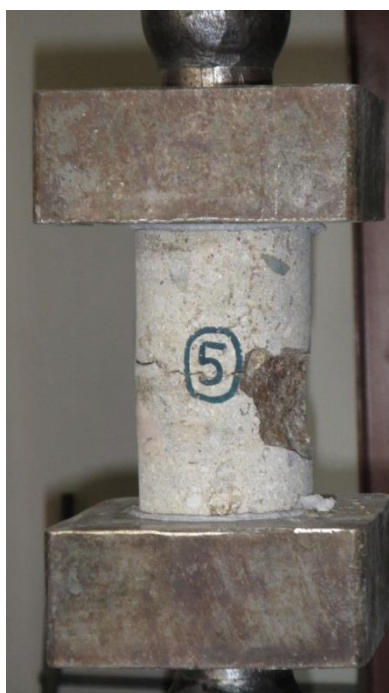
**Foto 6.5**

Foto vzorku N-5 po provedené zkoušce s porušením přibližně uprostřed vzorku

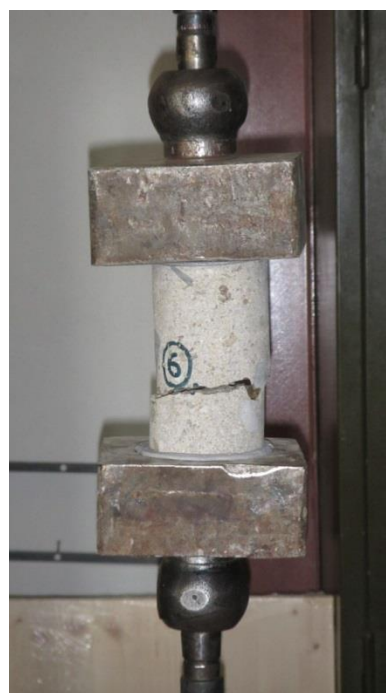
**Foto 6.6**

Foto vzorku N-6 po provedené zkoušce s porušením v dolní 1/3 výšky vzorku

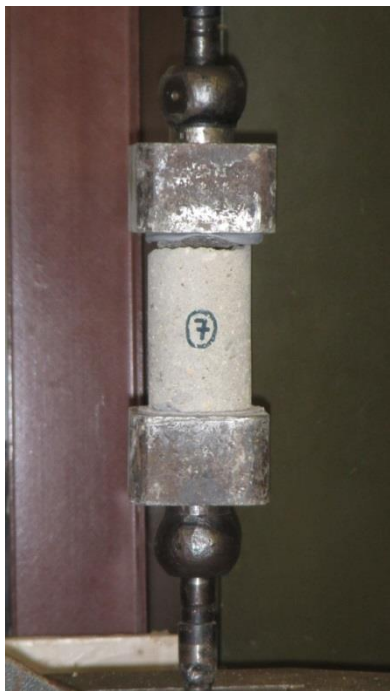
**Foto 6.7**

Foto vzorku N-7 po provedené zkoušce s porušením v horní části vzorku

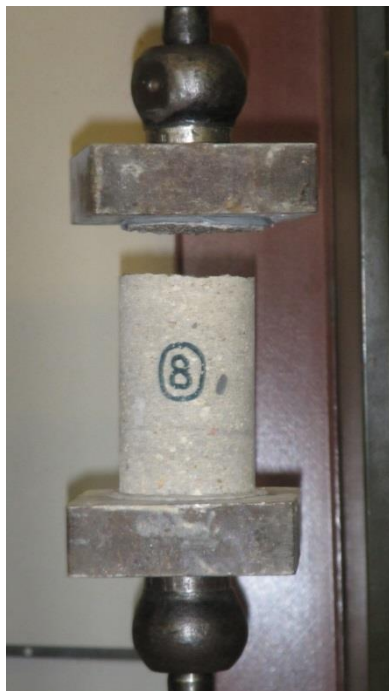
**Foto 6.8**

Foto vzorku N-8 po provedené zkoušce s porušením v horní části vzorku

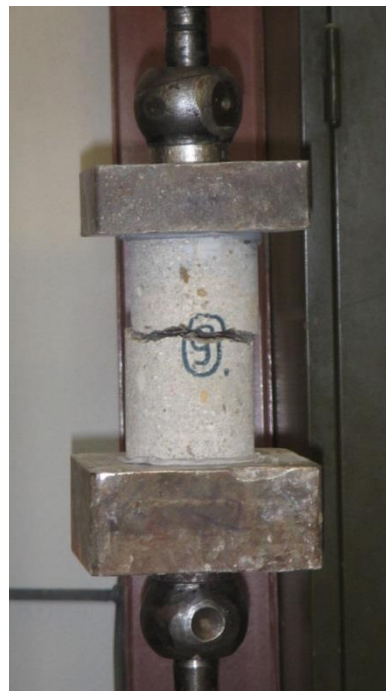
**Foto 6.9**

Foto vzorku N-9 po provedené zkoušce s porušením přibližně uprostřed vzorku

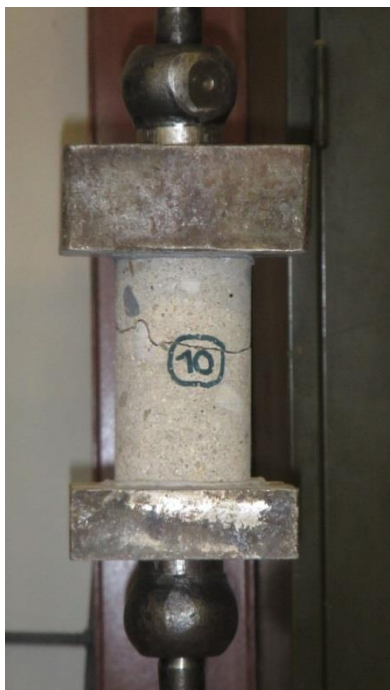
**Foto 6.10**

Foto vzorku N-10 po provedené zkoušce s porušením v horní 1/3 výšky vzorku

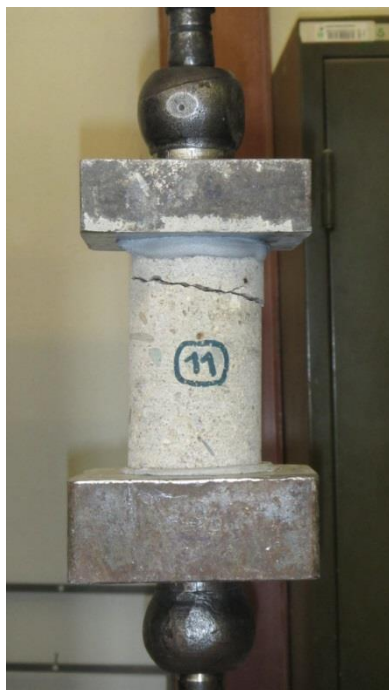
**Foto 6.11**

Foto vzorku N-11 po provedené zkoušce s porušením v horní 1/4 výšky vzorku

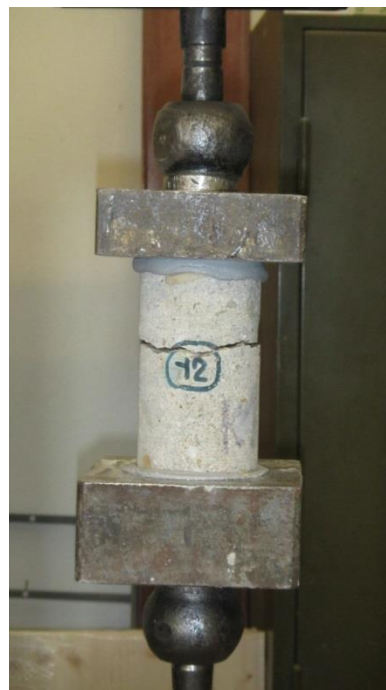
**Foto 6.12**

Foto vzorku N-12 po provedené zkoušce s porušením přibližně uprostřed vzorku

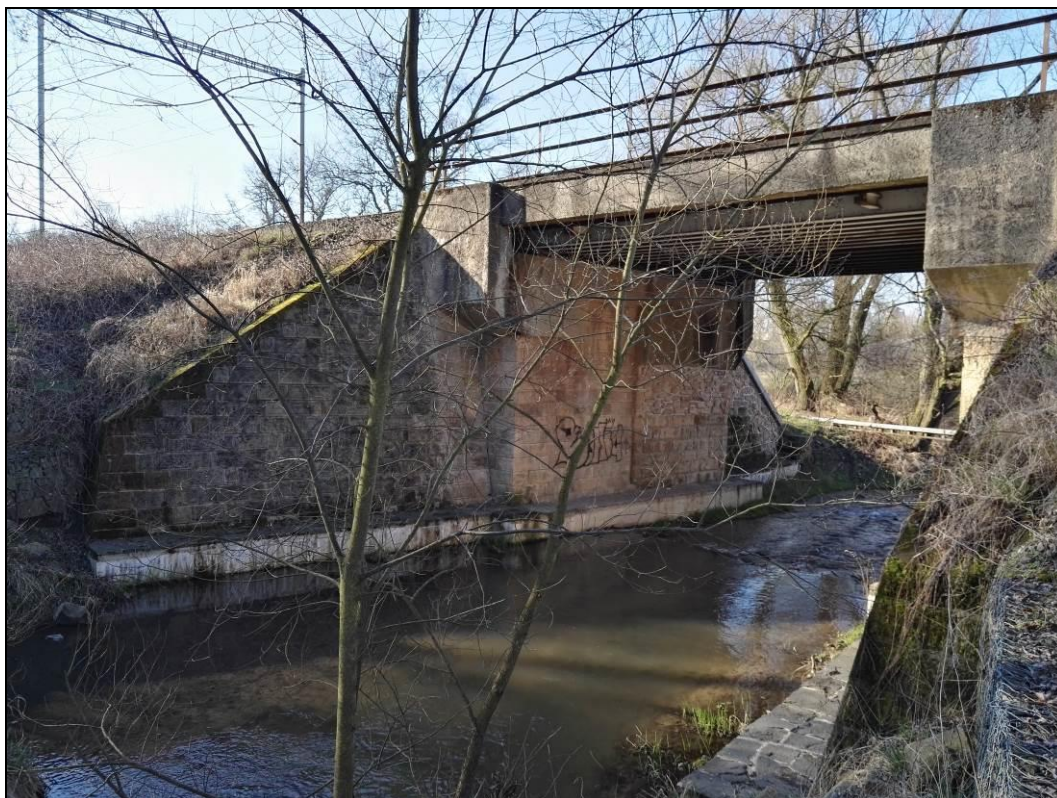
- římsy jsou provedeny z betonu, v lici kryty omítkou, která je zachovalá a neodpadává. Římsy jsou generelně bez závažných poruch, pouze na spodním lici pravé římsy dochází lokálně k drobným opadům betonu, v místech opadů je odhalena výztuž, která je zasažena povrchovou korozí.

**Obr. č. 1** - pohled na objekt zprava (proti směru staničení).

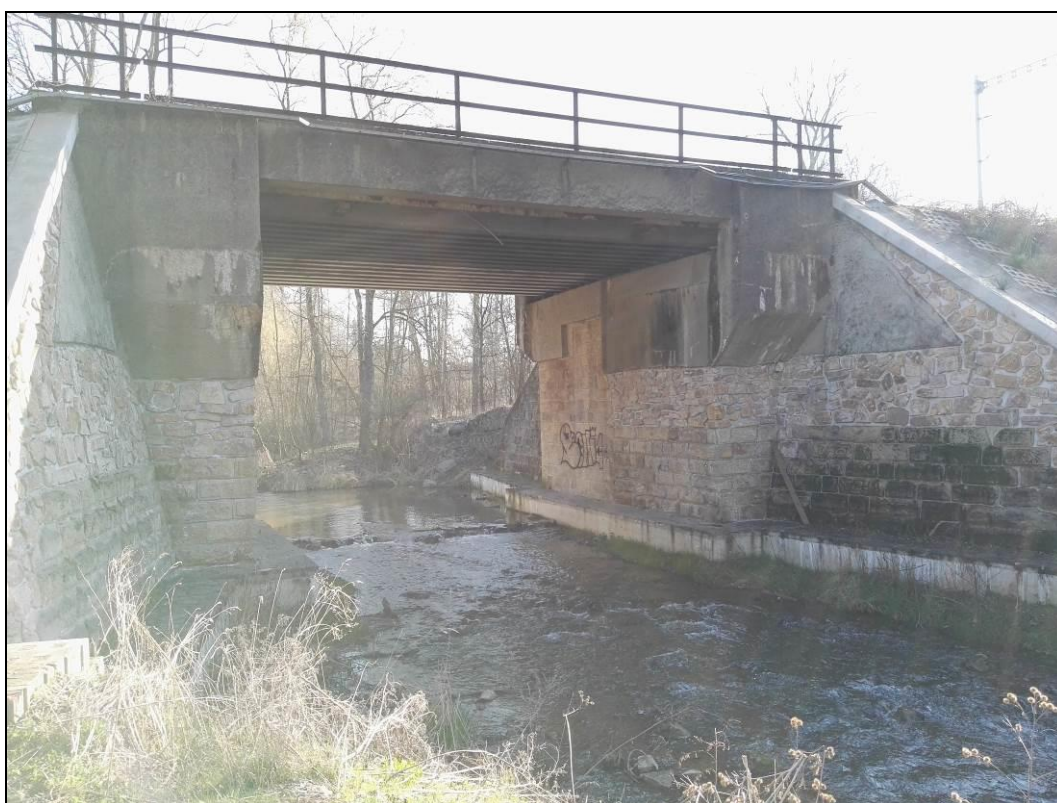
**Obr. č. 2** - pohled na objekt zleva (proti směru staničení).

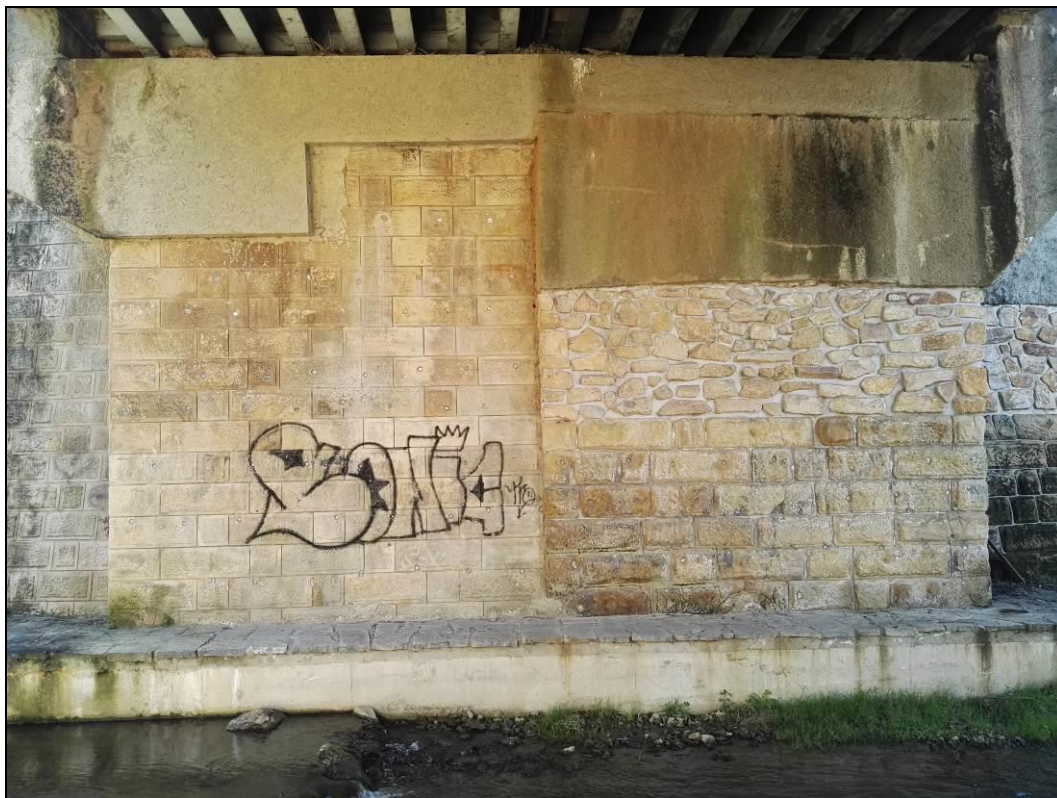
- SS opěr obou částí objektu **nevykazuje viditelné poruchy a nestability**
- úložné prahy jsou z betonu, na povrchu kryty omítkou, a jsou bez závažných poruch. Lokálně jsou v lici úložných prahů patrné průsaky vody doprovázené tvorbou karbonátových usazenin vyloučených z pojiva betonu.

Obr. č. 3 - pohled na opěru Mělník.

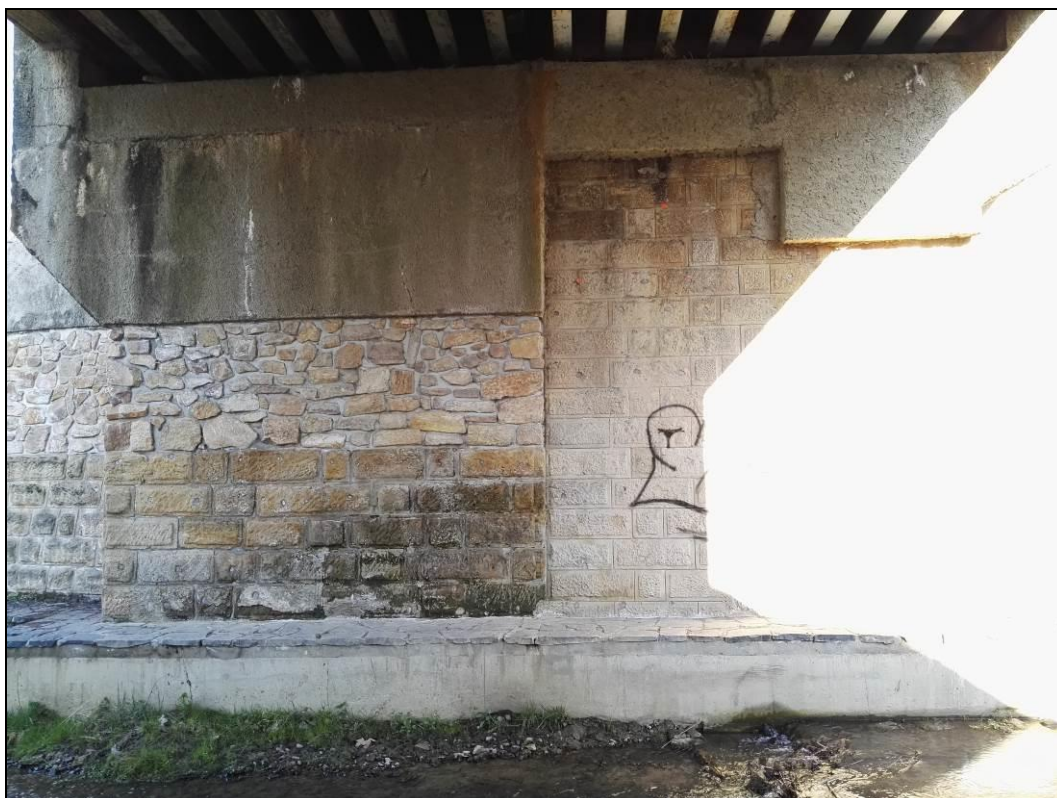
Obr. č. 4 - pohled na opěru Litoměřice.

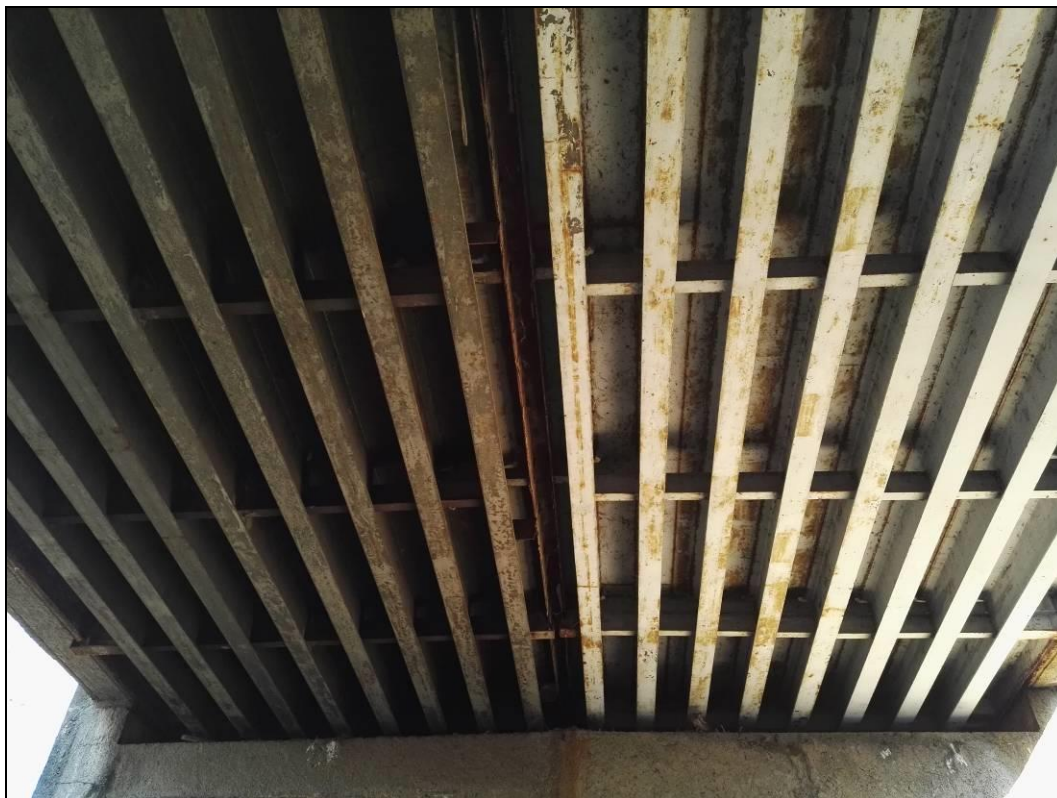
- NK obou částí je z ocelových nosníků, které jsou povrchově chráněny nátěrem, který opadáva a je na konci životnosti
- NK obou částí je na cca 60 % plochy zasažena povrchovou korozí. Pouze lokálně je NK zasažena korozí hloubkovou a to zejména v okrajových částech nosníků, kde dochází k tvorbě korozní zplodin - ověřeno makroskopicky z prostoru koryta vodoteče.

**Obr. č. 5** - pohled na NK objektu.

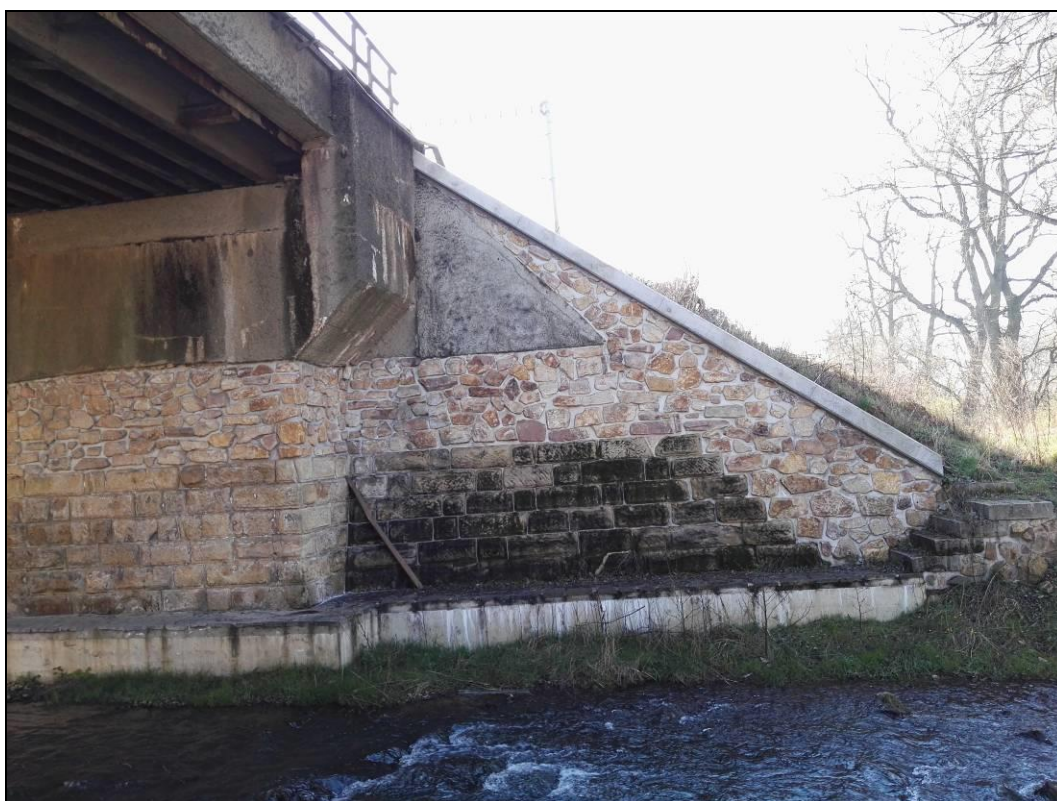
- křídla objektu jsou provedena z kamenného zdiva, které je v lici většinou řádkové. Kameny tvoří pravidelné a nepravidelné kvádry pískovců. Pískovce jsou zdravé, pevné, kompaktní, jemně až hrubě zrnité, béžové. Vyspárování je zachovalé a neopadáva. Všechny křídla objektu jsou **bez viditelných poruch**.

**Obr. č. 6** - pohled na levé křídlo objektu opěry Mělník (obdobné levé křídlo opěry Litoměřice).

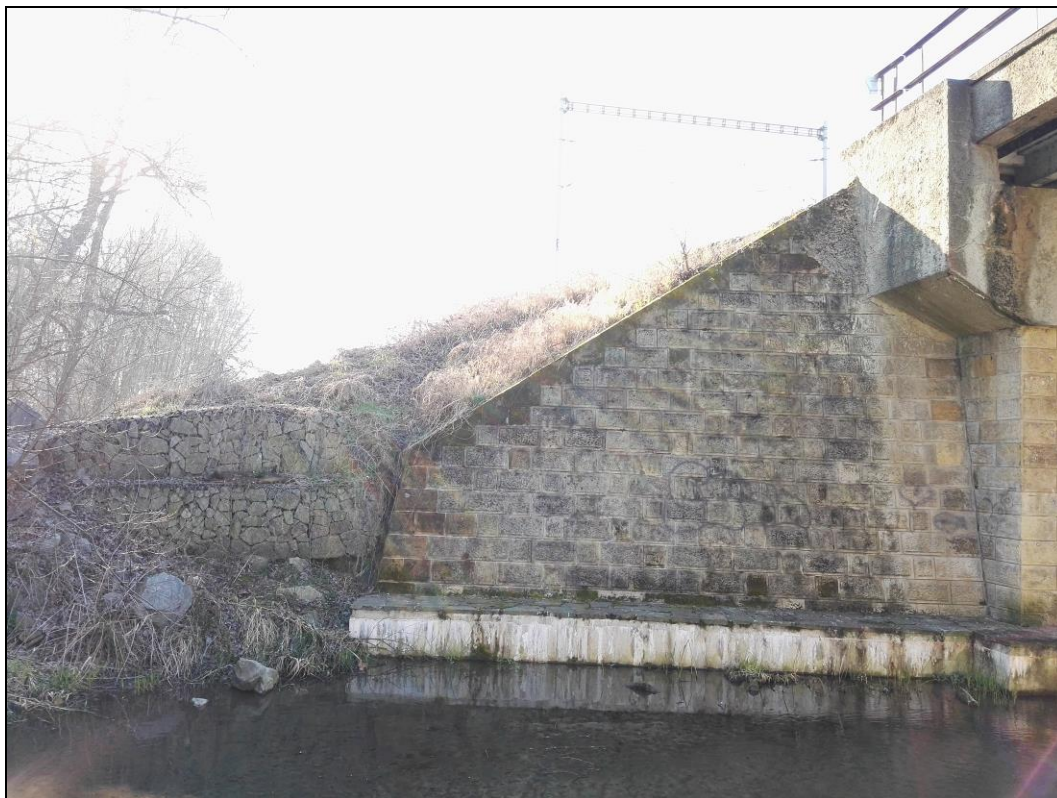
**Obr. č. 7** - pohled na pravé křídlo objektu opěry Mělník (obdobné pravé křídlo opěry Litoměřice).
