OPTIMALIZACE TRAŽOVÉHO ÚSEKU MĚLNÍK (VČETNĚ) - LITOMĚŘICE
DOLNÍ NÁDRAŽÍ (MIMO)

SO 51-20-02
Most v ev. km 379,250

STAVEBNĚTECHNICKÝ PRŮZKUM

Praha, prosinec 2017

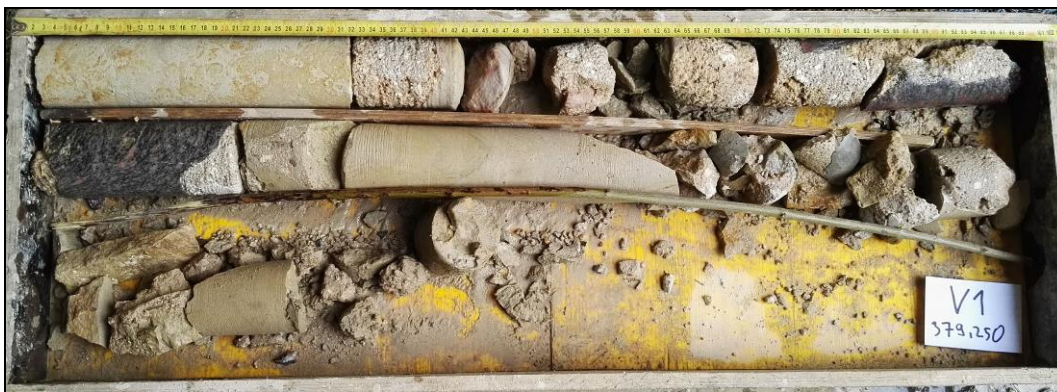
Obr. č. 1 - diagnostický vrt V1

od do
0,00 - 2,30*Konstrukce opěry***Zdivo kamenné** - v líci řádkové, pojené maltoukámen: pískovec, zdravý, pevný, jemně zrnitý, béžový, lokálně granit, zdravý, tvrdý, červenohnědýpojivo: malta, silně degradovaná, písčité barvy, pórovitá, drolivá, většinou rozvrtaná na fragmenty o vel. do cca 5 cmvýnos: v podobě kusů jader dl. 5-30 cm (80 %) a rozvrtaných fragmentů jádra o vel do cca 5 cm (20 %), výnos 100 %2,30 - 2,50*Zásyp opěry***Jíl štěrkovitý**, béžový

Poznámka : rub opěry zastižen v hloubce 2,30 m

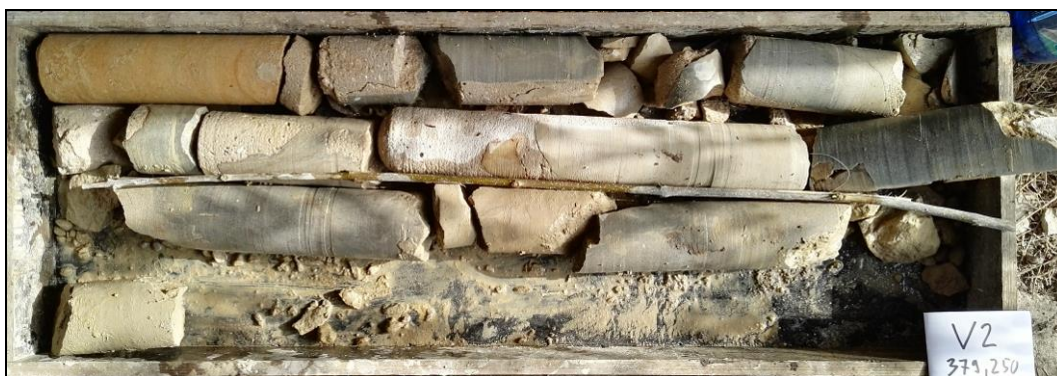
Obr. č. 2 - diagnostický vrt V2

od do
0,00 - 3,10*Konstrukce opěry***Zdivo kamenné** - v líci řádkové, pojené maltoukámen: vápenec, zdravý, pevný, kompaktní šedý, ojediněle pískovec, zdravým, pevný, béžovýpojivo: malta, slabě degradovaná, písčité barvy, pórovitá, většinou lícuje s kameny, lokálně uložena v podobě fragmentů mezi kamenyvýnos: v podobě kusů jader dl. 5-5 cm (90 %) a fragmentů jádra o vel do cca 5 cm (10%), výnos 100 %3,10 - 3,30*Konstrukce opěry***Jemnozrnná zemina** - vrtáním, resp. vodním výplachem vyplavena

Poznámka : rub opěry zastižen v hloubce 3,10 m

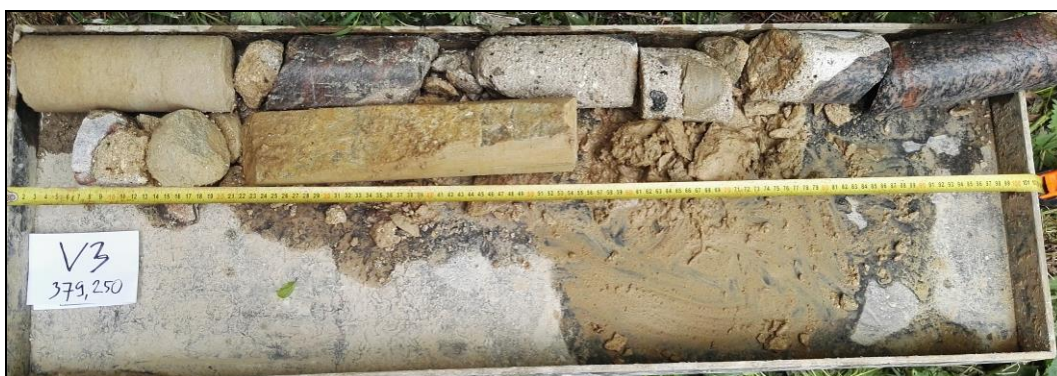
Obr. č. 3 - diagnostický vrt V3

*Konstrukce křídla***Zdivo kamenné** - v líci řádkové, pojené maltoukámen: pískovec (50 %), zdravý, jemně zrnitý, béžový; granit (50 %), zdravý, tvrdý, šedý a červenošedýpojivo: malta, silně degradovaná, písčité barvy, uložena ve formě fragmentů mezi kameny, pórovitá, drolivávýnos: v podobě kusů jader dl. 10-40 cm (95 %) a fragmentů jádra o vel. do cca 5 cm (5 %)

Poznámka : rub křídla zastižen v hloubce 1,55 m

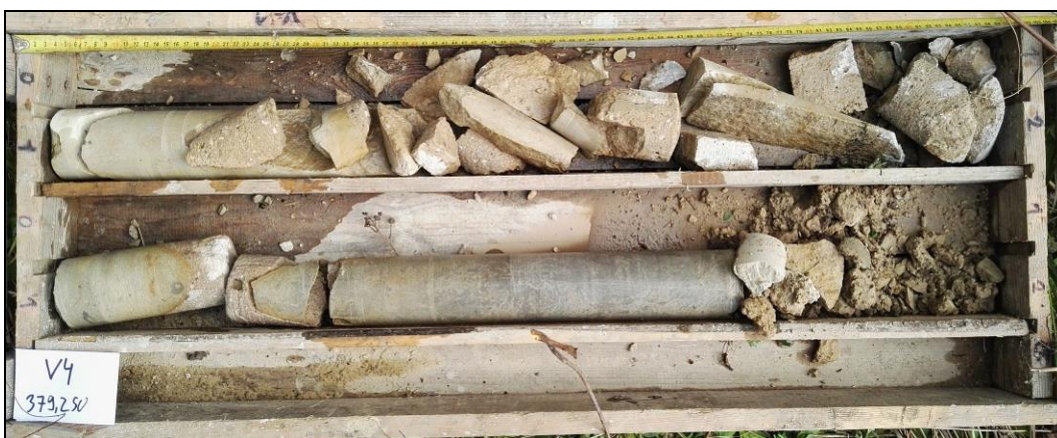
Obr. č. 4 - diagnostický vrt V4

*Konstrukce křídla***Zdivo kamenné** - v líci řádkové, pojené maltoukámen: pískovec, zdravý, pevný, béžový až světle šedý, jemně zrnitý, slabě vápnitý
pojivo: malta, silně degradovaná, písčité barvy, pórovitá, zachována v podobě fragmentů mezi kameny,výnos: v podobě kusů jader dl. 5-50 cm (50 %) a fragmentů jádra o vel. do max. 20 cm (50 %), výnos 100 %

Poznámka : rub křídla zastižen v hloubce 1,80 m

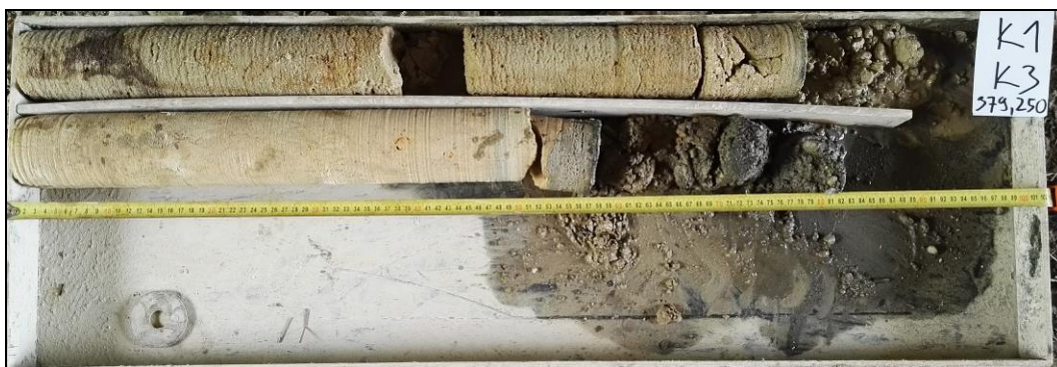
Obr. č. 5 - diagnostický vrt K1 a K3

*Konstrukce klenby***Zdivo kamenné** - v líci řádkové, pojené maltoukámen: pískovec, zdravý, slabě zpevněný, hrubozrnný, místy porézní, béžový, v 0,36-0,44 m rozvrtanýpojivo: ve vrtu nezastižena (vrtáno blokem kamene)výnos: v podobě kusů jader dl. 10-40 cm (95 %) a fragmentů kamene o vel. do cca 5 cm (5 %), výnos 100 %

Poznámka : tloušťka klenby je 0,77 m

Poznámka : tloušťka klenby je 0,53 m

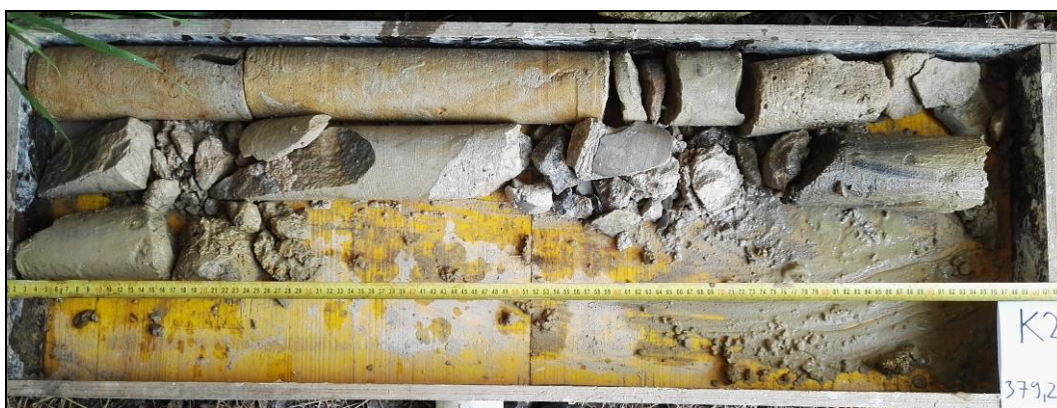
Obr. č. 6 - diagnostický vrt K2

Zdivo kamenné - v líci řádkové, pojené maltou

pojivo: malta, silně degradovaná, šedá, uložena v podobě fragmentů o vel. do 5 cm mezi kameny

Poznámka : tloušťka klenby je 0,57 m

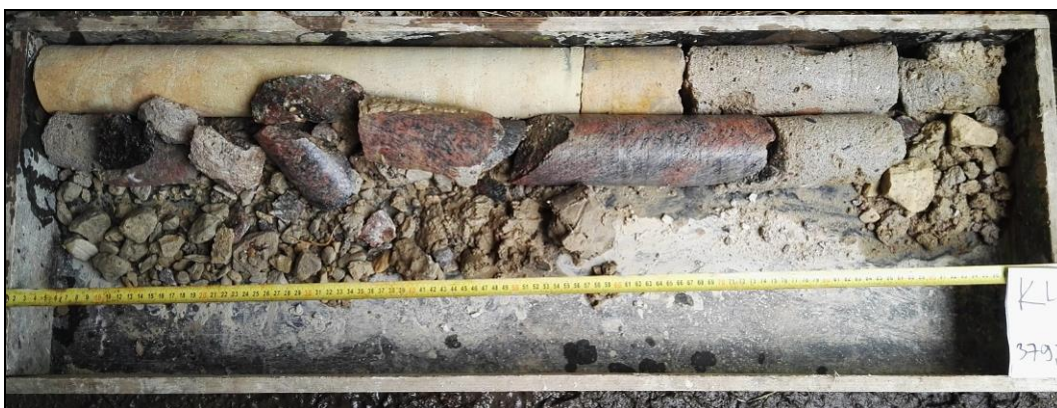
Obr. č. 7 - diagnostický vrt K4

*Konstrukce klenby***Zdivo kamenné** - v líci řádkové, pojené maltoukámen: pískovec, zdravý, jemně až středně zrnitý, béžovýpojivo: ve vrtu nezastižena (vrtáno blokem kamene)výnos: v podobě kusů jader dl. cca 10-55 cm, výnos 100 %

*Nadezdívka klenby***Zdivo kamenné** - pojené maltoukámen: granit, zdravý, tvrdý, červenočerný, kladivem těžce rozbitelnýpojivo: malta, silně degradovaná, šedá, uložena ve formě fragmentů, popř. větších kusů jader mezi kameny, nepojí styčné plochy kamenůvýnos: v podobě kusů jader dl. 20-35 cm (40 %) a fragmentů jádra o vel. do cca 10 cm (60 %), výnos 100 %

Poznámka : tloušťka klenby je 0,65 m

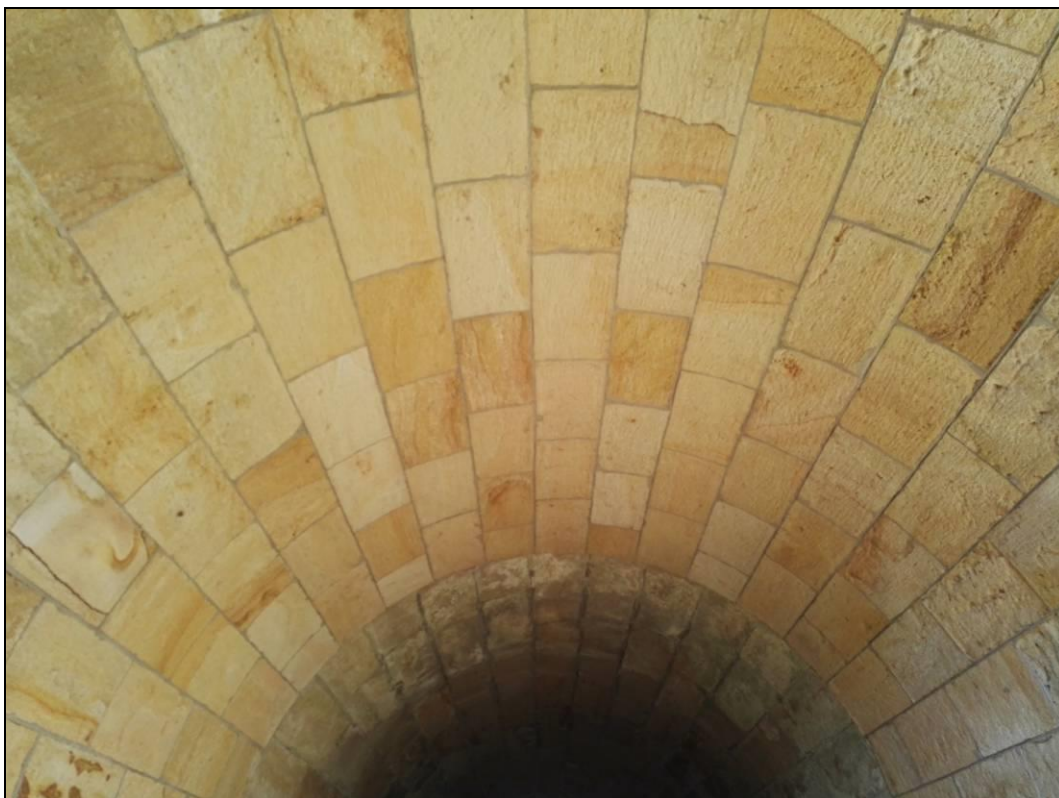
Obr. č. 10 - pohled na klenbu pravostranné přístavby

- kameny klenby pravostranné přístavby jsou čistě opracované kvádry zpevněných, středně zrnitých pískovců, které jsou v líci pevné a bez významných poruch.
- spárování klenby pravostranné přístavby je na většině plochy zachovalé, pevné a bez poruch.

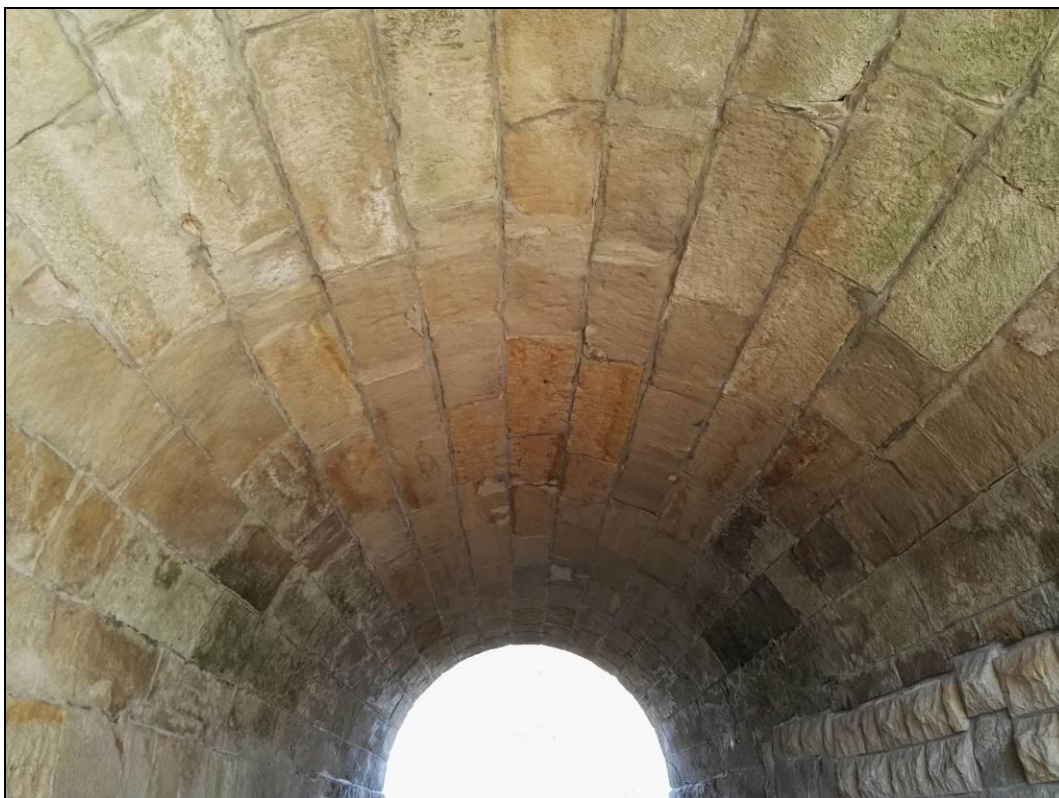
Obr. č. 11 - pohled na původní klenbu - levá strana

- kameny klenby v původní levé části jsou opracované kvádry středně zrnitých pískovců, které jsou nasákové, slabě zpevněné, lokálně pórovité a dle laboratorních zkoušek vykazují spíše nízkou pevnost v tlaku. U paty klenby se vyskytují průsaky vody, kameny jsou zvlhlé, tvoří se na nich vápenné usazeniny a jsou porostlé mechem.

spárování klenby je v původní části na cca 20% plochy popraskané a na 10% vypadané z konstrukce, na zbytku plochy je zachovalé až slabě degradované, lokálně vyspravené, jinak je pevné a bez významných poruch.

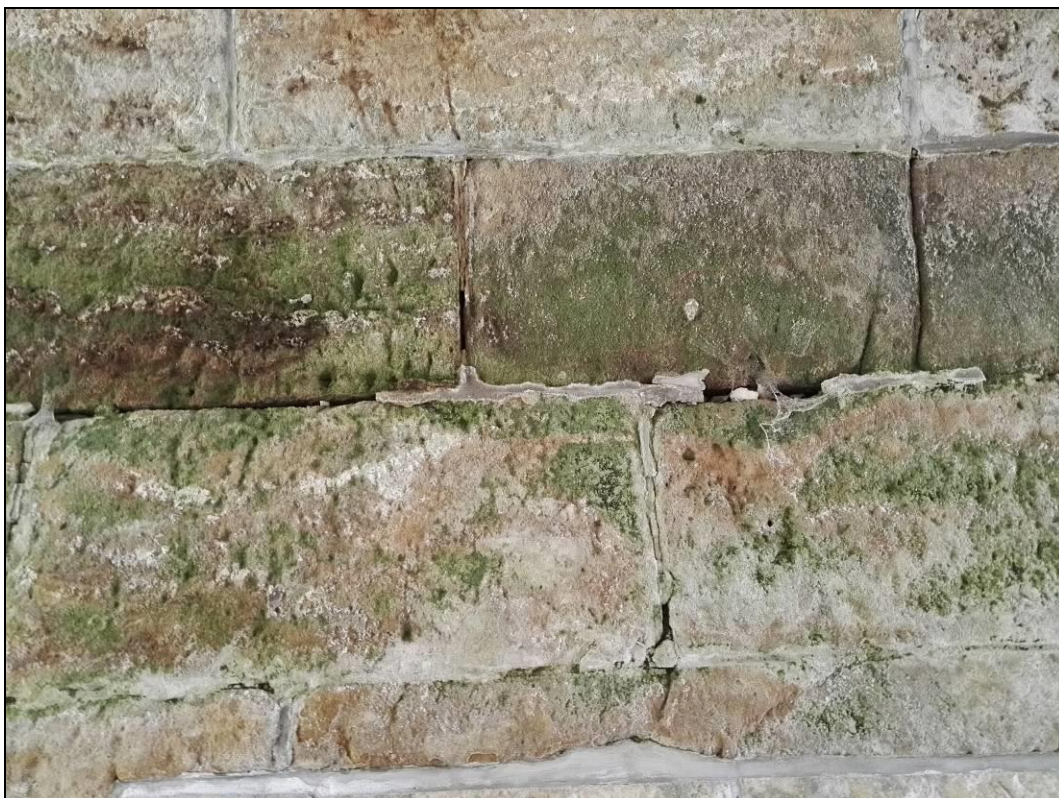
- spárování pravostranné přístavby je pevné, zachovalé a bez významných poruch
- v původní části spodní stavby bylo spárování částečně vyspraveno a v současném stavu je spárování na cca 15% plochy popraskané a lokálně i vypadané, především pak v místech styku NK a SS
- čela a šikmá křídla objektu jsou z kamenného řádkového zdiva, které je pojeno maltou. Kameny jsou opracované kvádry pískovce, které jsou v líci mírně zvětralé, pevné a bez poruch. Ve spárování se ojediněle vyskytují trhliny do velikosti 1-2 mm, jinak je zachovalé a pevné.

Obr. č. 15 - popraskané a vypadané spárování - původní opěra Mělník
