OPTIMALIZACE TRAŽOVÉHO ÚSEKU MĚLNÍK (VČETNĚ) - LITOMĚŘICE
DOLNÍ NÁDRAŽÍ (MIMO)

SO 51-20-03
Most v ev. km 379,424

STAVEBNĚTECHNICKÝ PRŮZKUM

Praha, prosinec 2017

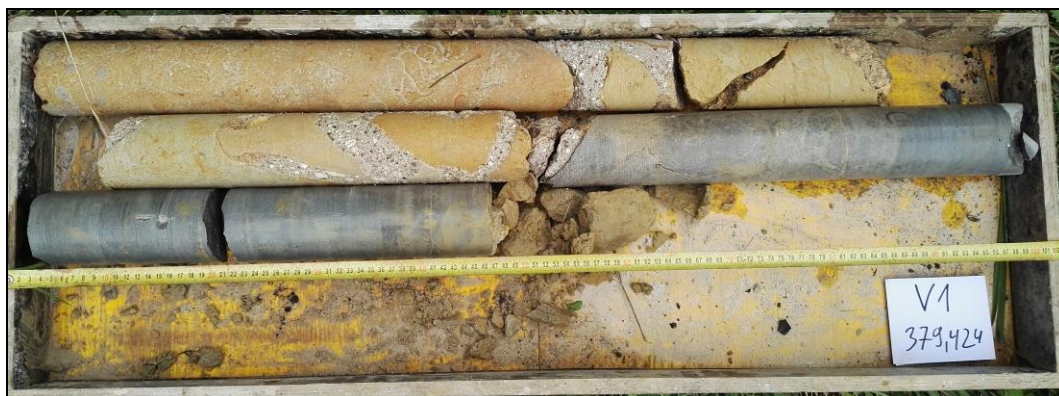
Obr. č. 1 - diagnostický vrt V1.

- tloušťka opěry je v místě vrtu V1 cca **2,45 m**
- tloušťka křídla je v místě vrtu V2 cca **1,55 m**

*Konstrukce opěry***Zdivo kamenné** - v líci řádkové, pojené maltoukámen: pískovec (50 %), zdravý, jemně zrnitý, pevný, béžový; vápenec (50 %), zdravý, pevný, šedýpojivo: malta, slabě až silně degradovaná, světle šedá, pórovitá, převážně tvoří pevné jádro s kameny, lokálně uložena formou fragmentů mezi kamenyvýnos: v podobě kusů jader dl. 1-70 cm (jádro lámáno), výnos 100 %

Poznámka : rub opěry zastižen v hloubce 2,45 m

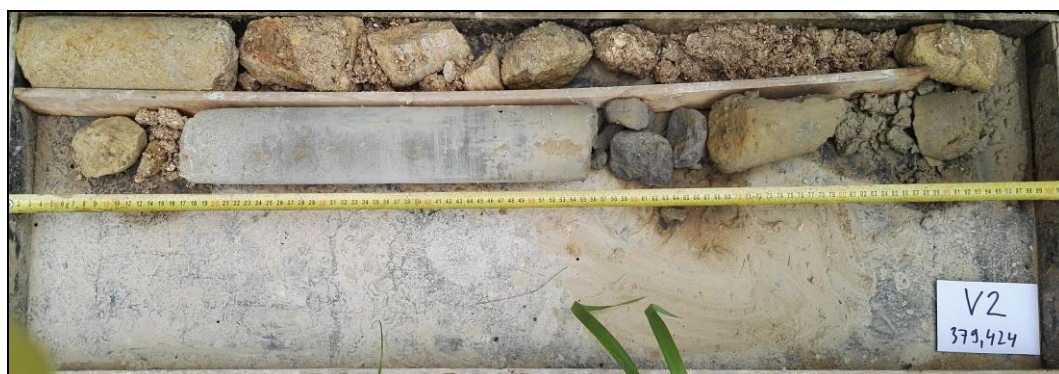
Obr. č. 2 - diagnostický vrt V2.

*Konstrukce křídla***Zdivo kamenné** - v líci řádkové, pojené maltoukámen: pískovec (70 %), zdravý, béžový, jemně zrnitý; vápenec (30 %), zdravý, šedýpojivo: malta, zcela degradovaná, písčité barvy, rozvrtána na písčitou frakci a z převážné části vrtáním vyplavenavýnos: v podobě kusů jader dl. 10-30 cm (50 %) a fragmentů jádra o vel. do cca 5 cm (50 %), výnos 70 %

Poznámka : rub křídla zastižen v hloubce 1,55 m

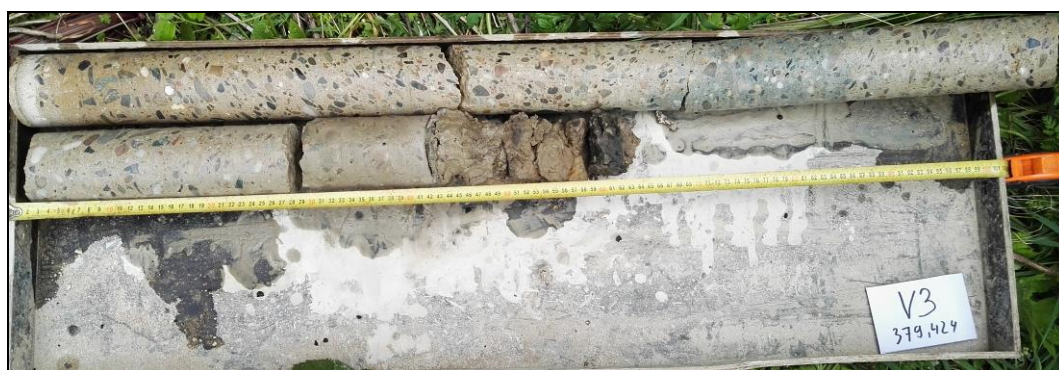
Obr. č. 3 - diagnostický vrt V3.

- tloušťka křídla je v místě vrtu V3 cca **1,45 m**

Beton - beton, nehomogenní, pevný, kompaktní, s dostatečným obsahem pojiva, písčité barvy, lokálně namodralý, pórovitý

Poznámka : rub opěry zastižen v hloubce 1,45 m

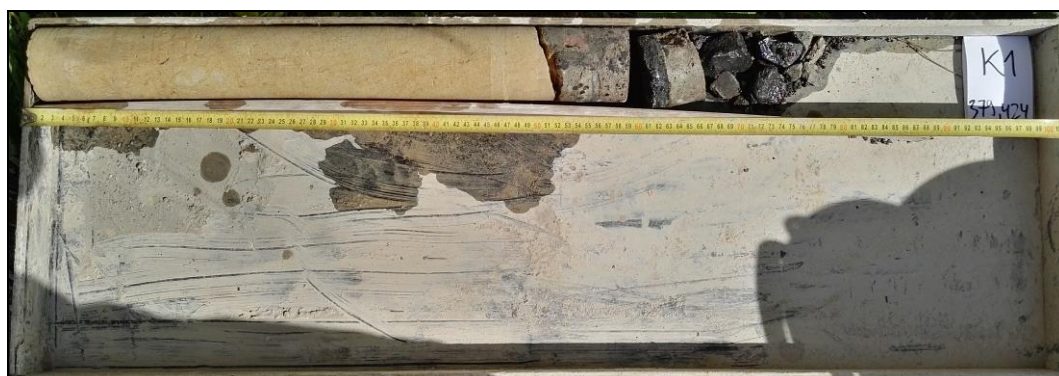
Obr. č. 4 - diagnostický vrt K1.

- mocnost klenby ve vrcholu je v místě vrtu K1 cca **0,50 m**
- mocnost klenby v patě je v místě vrtu K2 cca **0,70 m**
- mocnost nadezdívky klenby je v místě vrtu K2 cca **1,00 m**

Poznámka : tloušťka klenby je 0,50 m

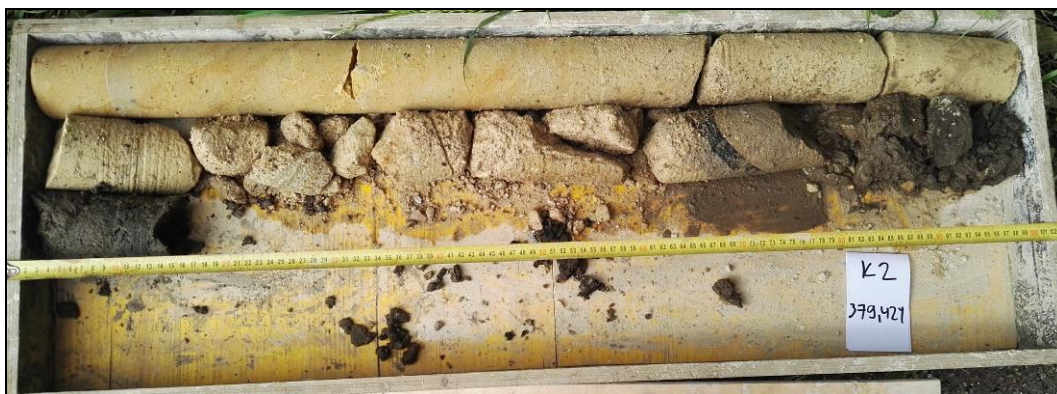
Obr. č. 5 - diagnostický vrt K2.

*Konstrukce klenby***Zdivo kamenné** - v líci řádkové, pojené maltoukámen: pískovec, zdravý, jemně až středně zrnitý, béžovýpojivo: malta, silně degradovaná, písčité barvy, drolivá, uložena v podobě fragmentů mezi kameny, lokálně rozvrtaná a vyplavenávýnos: v podobě kusů jader dl. 15-70 cm (70 %) a fragmentů jádra o vel. do cca 10 cm (30 %), výnos 90 %

Poznámka : tloušťka klenby je 1,62 m

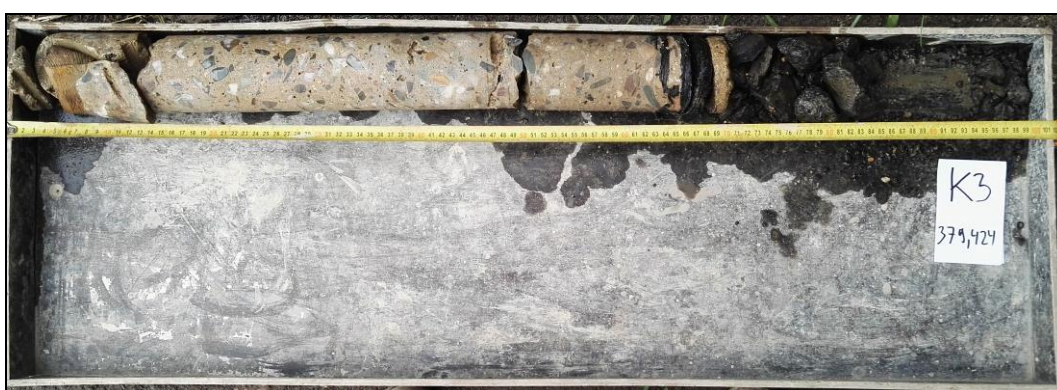
Obr. č. 6 - diagnostický vrt K3.

- mocnost klenby ve vrcholu je v místě vrtu K3 cca **0,64 m**
- mocnost klenby v patě je v místě vrtu K4 cca **1,19 m**

0,00 - 0,03 **Omítka**0,03 - 0,08 **Dřevo**0,08 - 0,64 *Konstrukce klenby***Beton** - beton, homogenní, pevný, kompaktní, s dostatečným obsahem pojiva, písčité barvy, lokálně namodralý, pórovitývýztuž: ocelová, kruhová v 0,12 a 0,49 mkamenivo: říční, o vel. do 2 cmvýnos: v podobě kusů jader dl. 10-35 cm, výnos 100 %0,64 - 0,66 **Hydroizolace** - asfaltová, tl. 20 mm0,66 - 0,68 **Cementová mazanina**0,68 - 0,90 *Zásyp klenby***Štěrkovitá zemina** - uloženy ostrohranné úlomky hornin o vel. do 5 cm, mezerovitá výplň pravděpodobně vyplavena, výnos 50 %

Poznámka : tloušťka klenby je 0,64 m

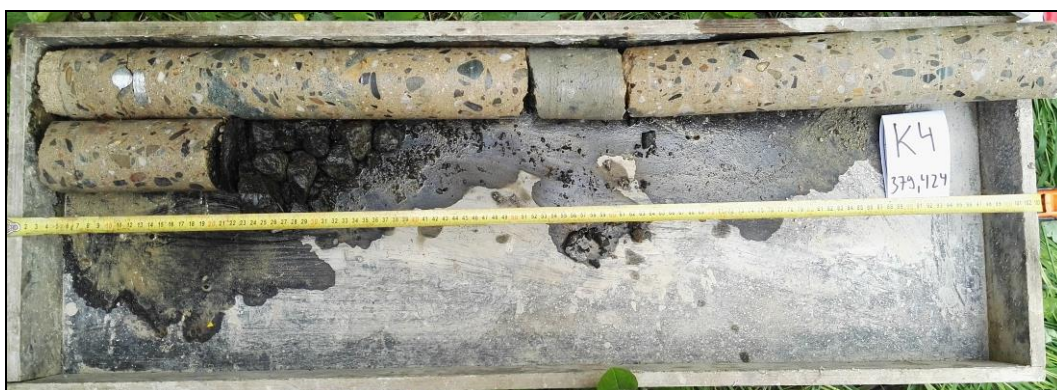
Obr. č. 7 - diagnostický vrt K4.

*Konstrukce klenby***Beton** - beton, homogenní, pevný, kompaktní, s dostatečným obsahem pojiva, písčité barvy, lokálně namodralý, pórovitývýztuž: ocelová, kruhová v 0,11 a 0,53 mkamenivo: říční, o vel. do 2 cmvýnos: v podobě kusů jader dl. 10-50 cm, výnos 100 %

Poznámka : tloušťka klenby je 1,19 m

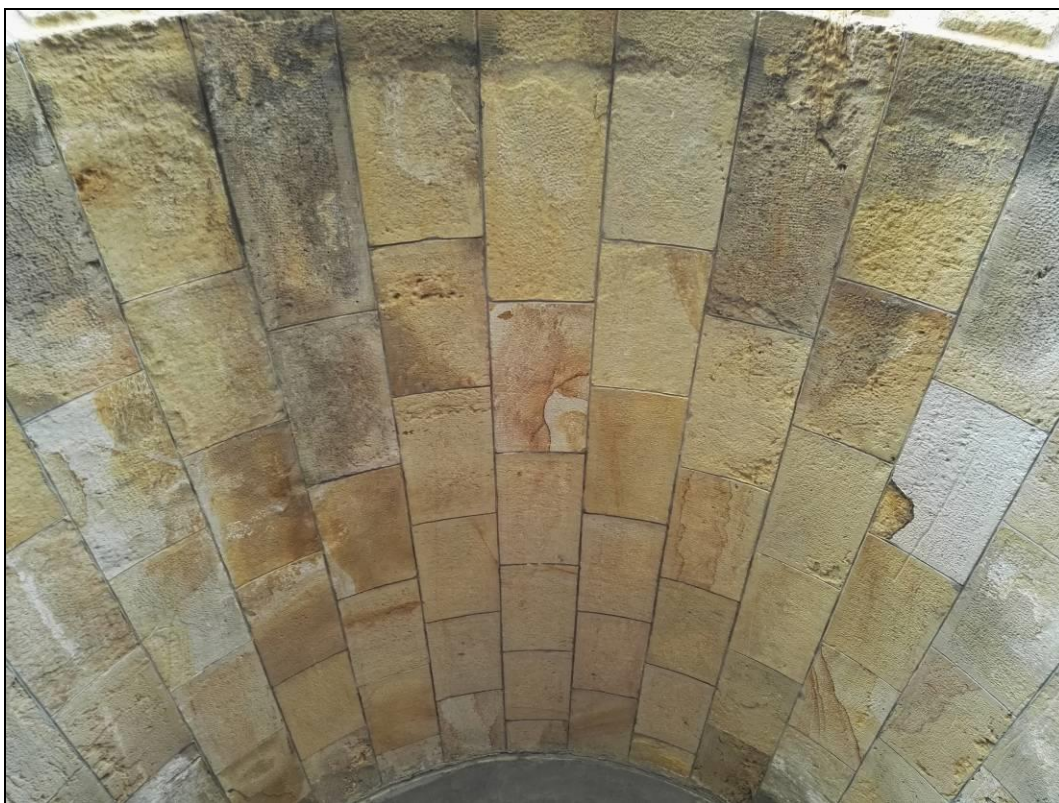
- kameny klenby jsou čistě opracované kvádry středně až hrubě zrnitých pískovců. V líci jsou kameny na poklep zdravé, bez významných poruch a opadů. Povrch klenby je místy porušen od projíždějících automobilů.
- spárování klenby je pevné, zachovalé a bez poruch.

Obr. č. 9 - pohled na klenbu - levá část objektu

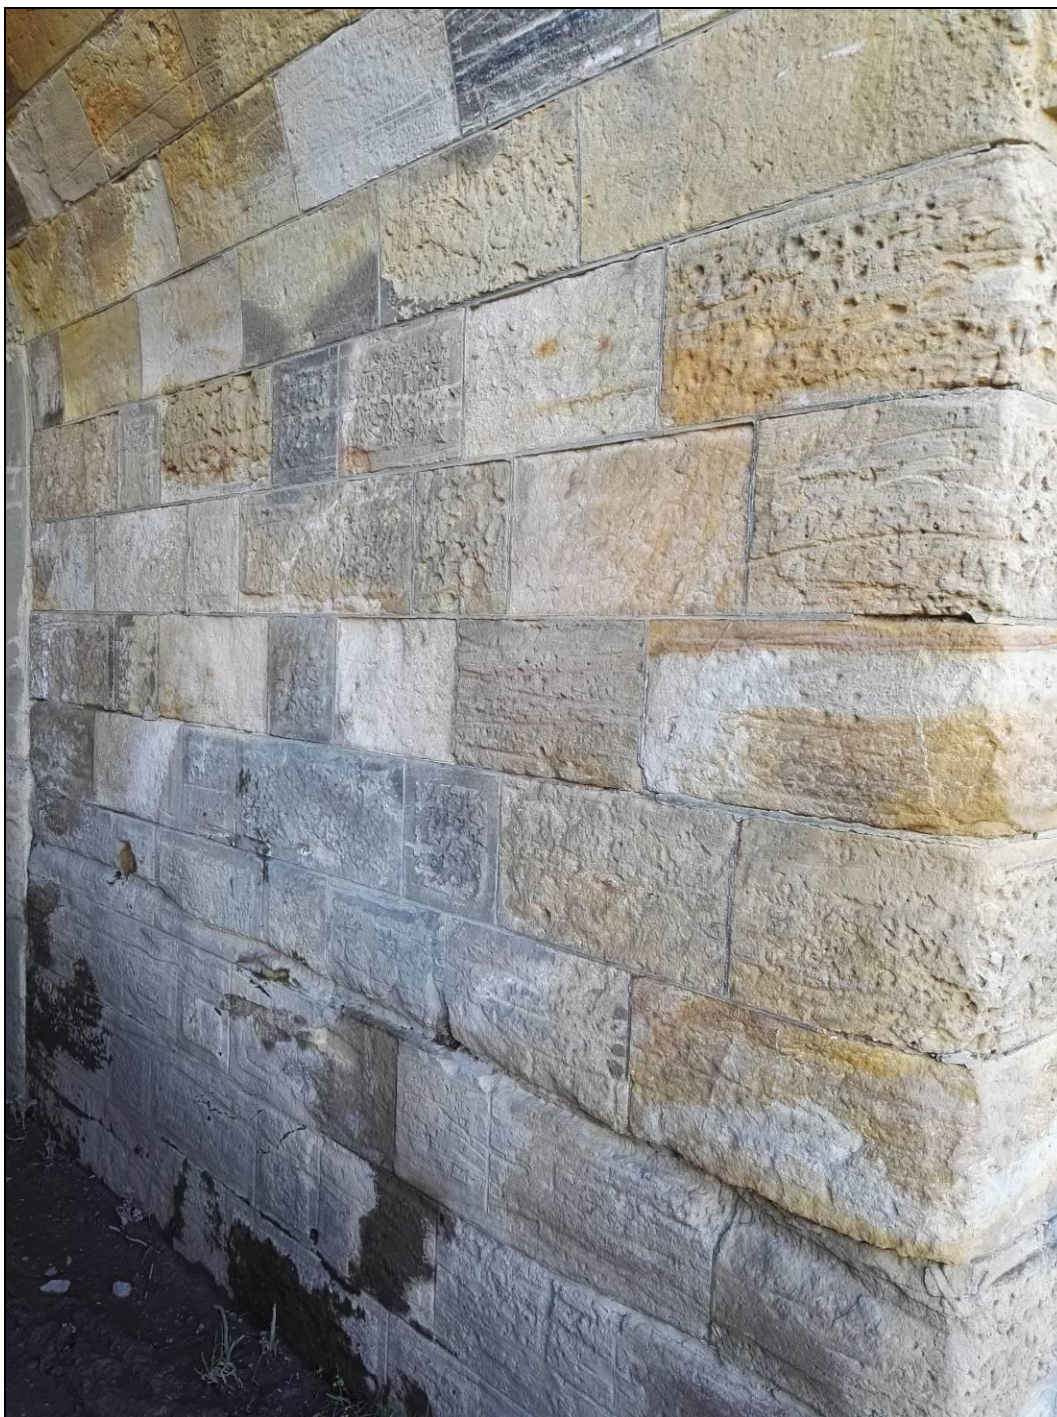
- kameny zdiva, včetně nárožních armatur, jsou opracované kvádry středně až hrubě zrnitých pískovců, které jsou v líci pevné, navětralé, lokálně až mírně zvětřelé.
- spárování je na cca 90% plochy pevné, zachovalé a bez významných poruch, lokálně je však porušené a vypadané z konstrukce.

Obr. č. 10 - pohled na opěru Mělník - levá část objektu

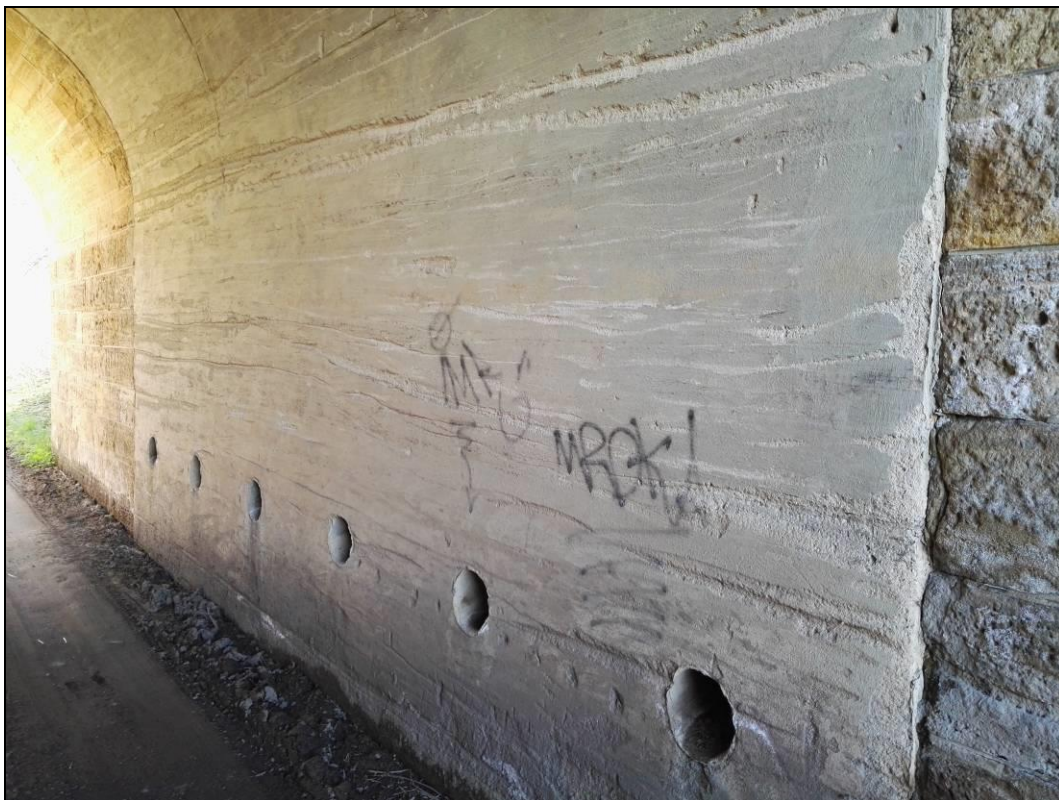
- beton je v líci pevný, suchý a bez významných poruch.
- vnitřní beton ověřované části je mírně nehomogenní, pevný, kompaktní, s dostatečným obsahem pojiva, písčité barvy, lokálně namodralý a pórovitý.
- v každé opěře je umístěno 6 vývodů odvodňovacích rour, které odvádějí vodu zpoza rubu konstrukce

Obr. č. 11 - pohled na opěru Mělník - střední část objektu
