OPTIMALIZACE TRAŽOVÉHO ÚSEKU MĚLNÍK (VČETNĚ) - LITOMĚŘICE  
DOLNÍ NÁDRAŽÍ (MIMO)

**SO 57-20-02**  
**Most v ev. km 394,966**

**STAVEBNĚTECHNICKÝ PRŮZKUM**

Praha, prosinec 2017

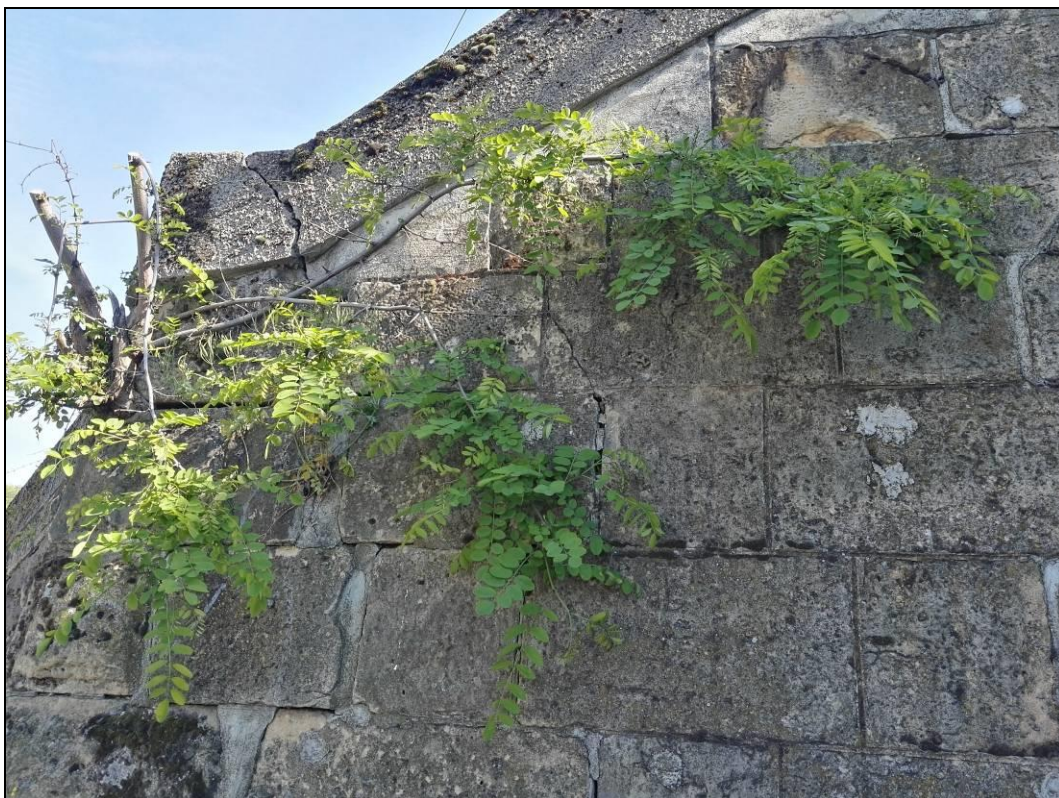
- spárování křídel je v levé části na cca 10% popraskané a lokálně vypadané z konstrukce, v místech opadů jsou uchyceny náletové rostliny, které svými kořeny narušují celistvost konstrukce. V pravé původní části je spárování křídel zachovalé, pevné a bez významných poruch.

**Obr. č. 5** - pohled na levé křídlo opěry Litoměřice  
- ve spárování jsou uchyceny náletové rostliny

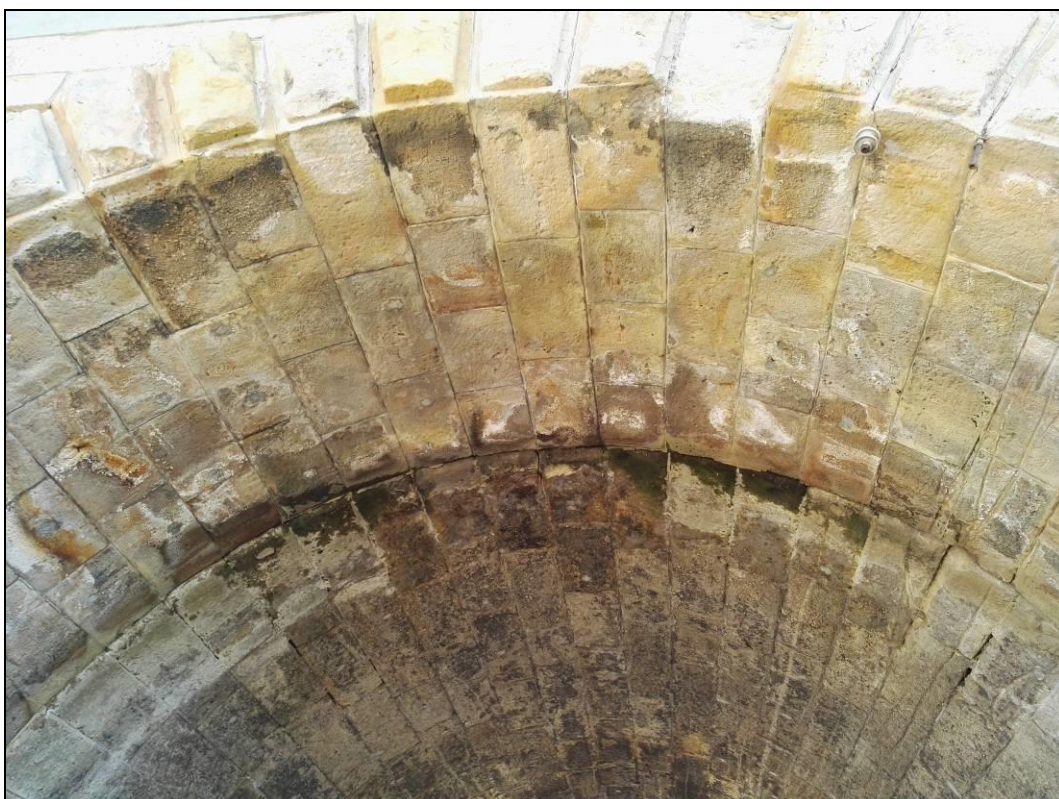
**Obr. č. 6** - pohled na původní klenbu (vzadu) a její levostrannou přístavbu (vpředu)  
- průsaky vody skrze dilatační spáru

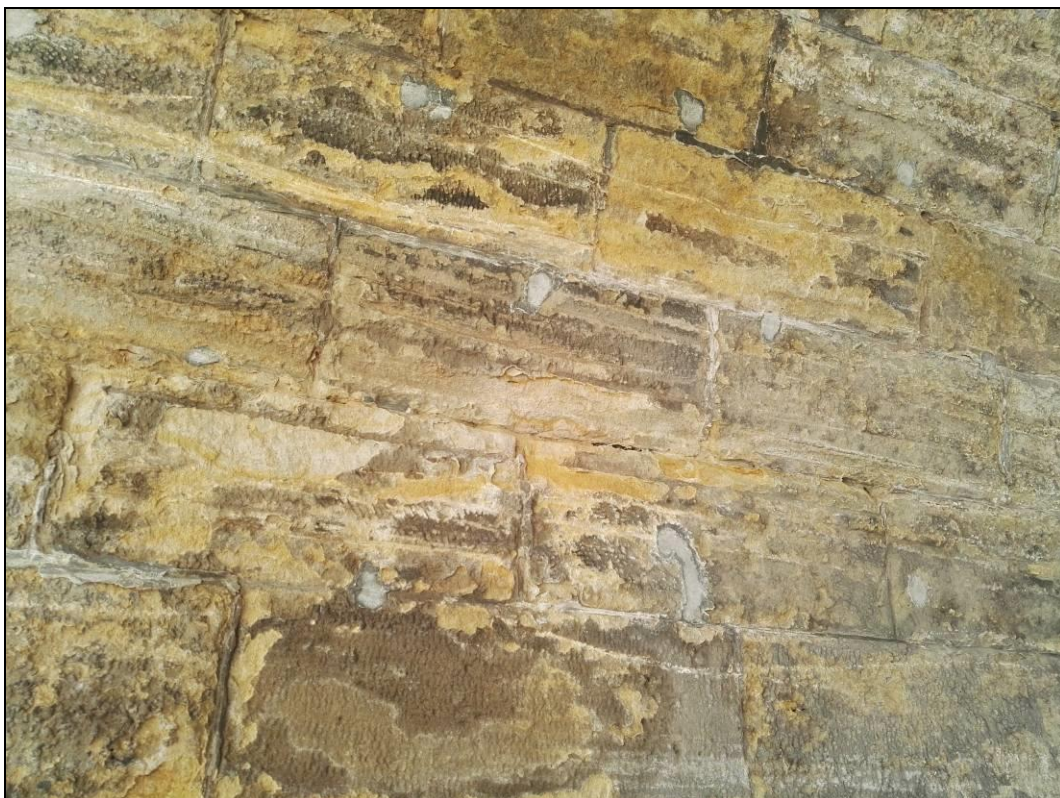
- klenba byla v minulosti hloubkově injektována. Injektáž proběhla pravděpodobně v roce 1994, kdy prošel most rekonstrukcí.
- spodní líc klenby je vlhký, a to především v místech okolo dilatační spáry kde jsou patrné průsaky vody skrze klenbu, což je doprovázeno tvorbou vápenných usazenin a růstem mechu.

**Obr. č. 10** - detail na původní klenbu  
- na spodním líci jsou patrná místa, kde byla provedena injektáž
