OPTIMALIZACE TRAŽOVÉHO ÚSEKU MĚLNÍK (VČETNĚ) - LITOMĚŘICE DOLNÍ NÁDRAŽÍ (MIMO)

SO 57-20-03
Most v ev. km 395,125

STAVEBNĚTECHNICKÝ PRŮZKUM

Praha, prosinec 2017

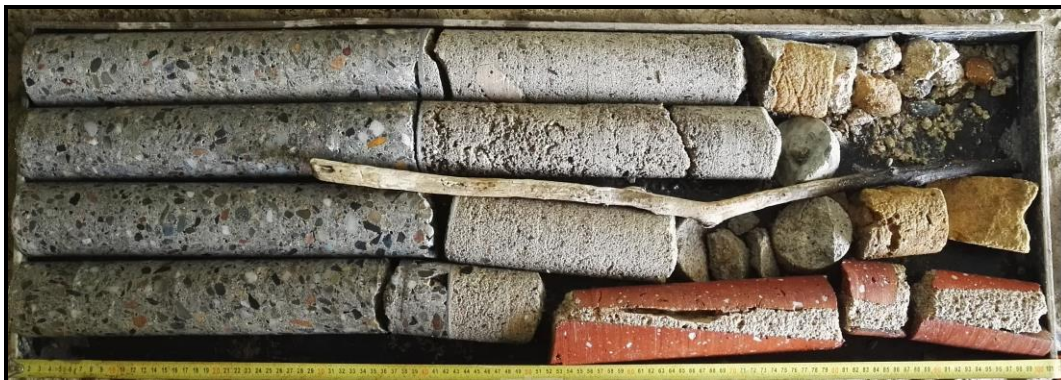
- tloušťka paty klenby je v místě vrtu K1 cca **0,40 m**
- tloušťka paty klenby je v místě vrtu K2 cca **0,40 m**
- tloušťka paty klenby je v místě vrtu K3 cca **0,42 m**
- tloušťka paty klenby je v místě vrtu K4 cca **0,42 m**
- diagnostickými vrty K1-K4 byl na rubu klenby zastižen tenký cementový potěr o tloušťce cca 3 mm, který plní pravděpodobně funkci hydroizolace

Obr. č. 1 - diagnostický vrt K1, K2, K3 a K4 (shora dolů).

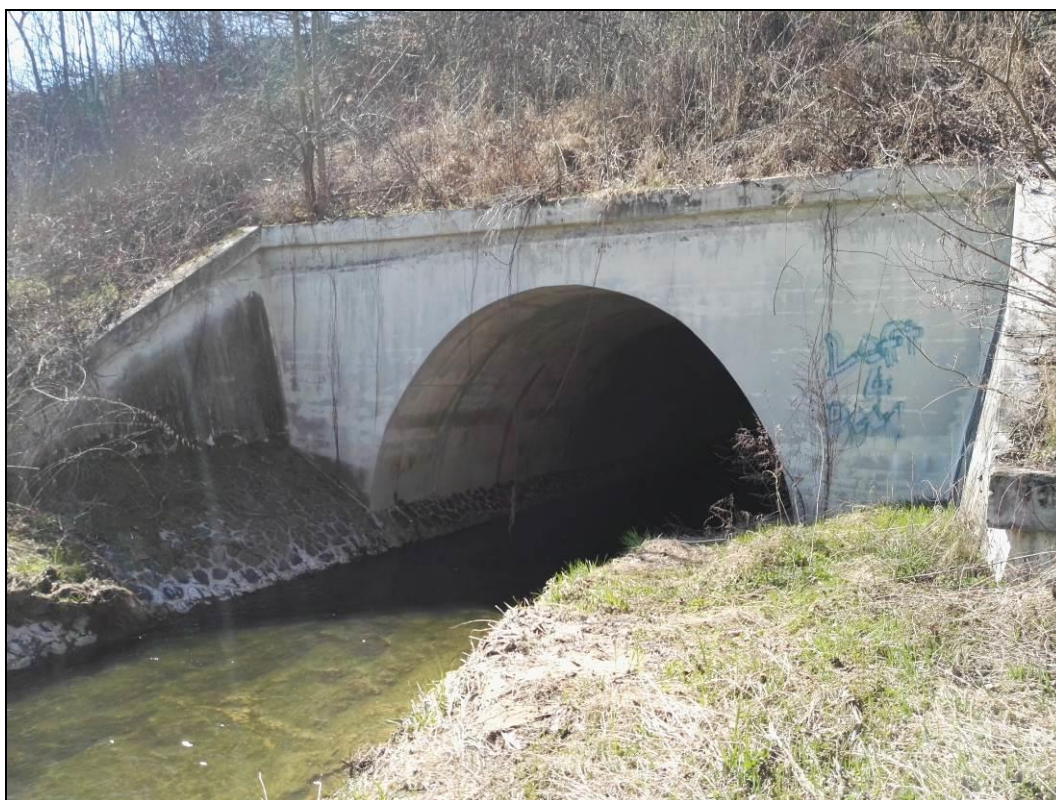
Obr. č. 2 - pohled na objekt zprava.

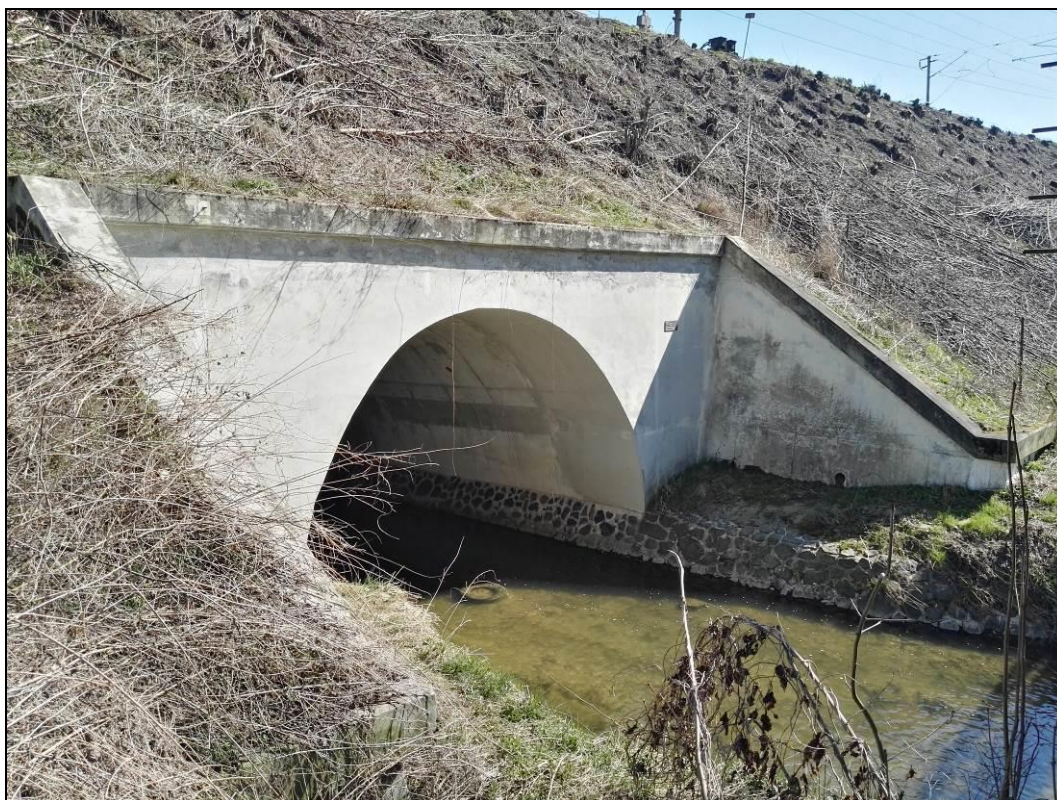
Obr. č. 3 - pohled na objekt zleva.

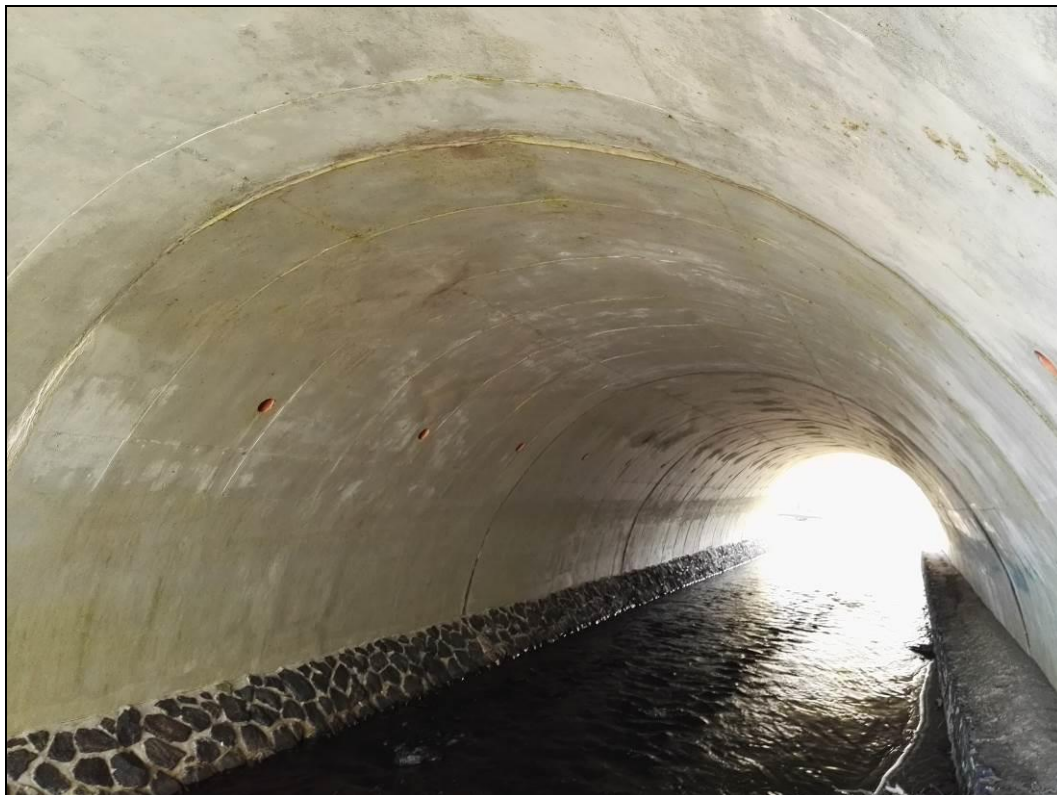
- NK objektu je tvořena klenbou provedenou z vyztuženého betonu
- klenba je rozdělena dilatačními spárami na šest dílčích celků o přibližně stejné délce. Dilatační spáry jsou vyplněny materiálem na bázi pryže a neprosakuje jimi voda.
- beton NK je vizuálně spíše homogenní, zdravý, pevný a s dostatečným obsahem pojiva. Ve spodním líci je opatřen zachovalým nátěrem, vydává na poklep geologického kladiva (akustická trasovací metoda ATM) zdravý „zvonivý“ zvuk a je bez poruch a opadů.

Obr. č. 4 - pohled na nosnou konstrukci objektu.

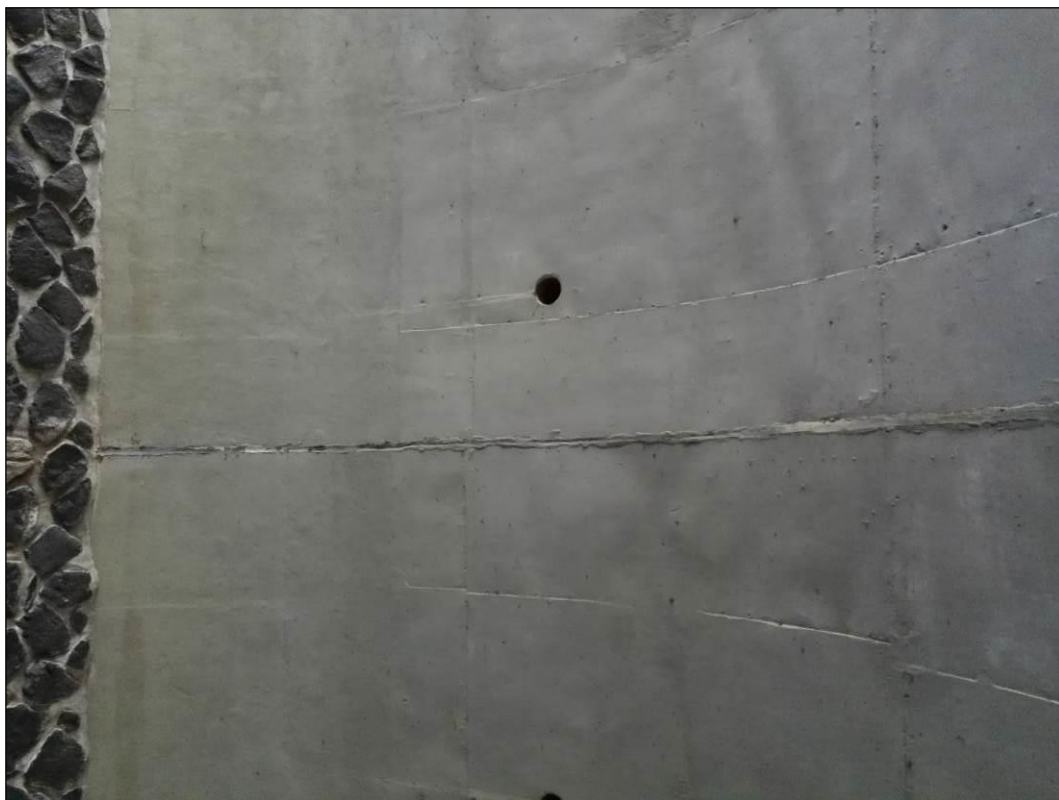
Obr. č. 5 - charakteristický pohled na jednu z dilatačních spár objektu.

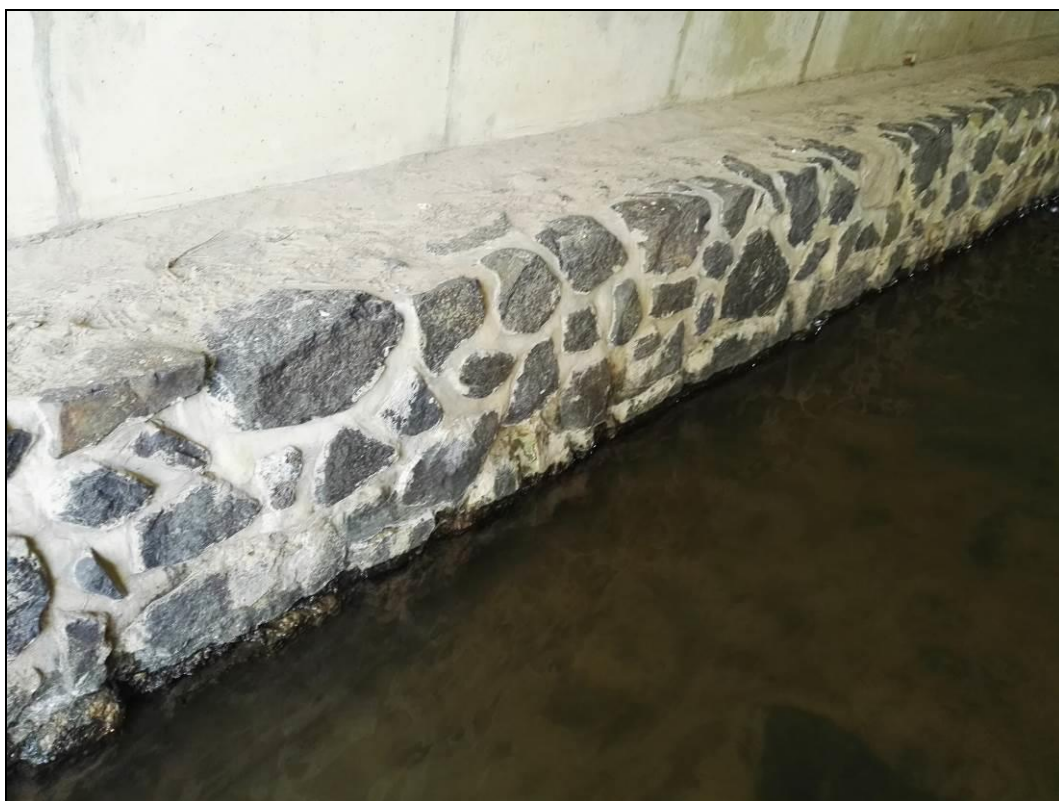
Obr. č. 6 - pohled na pravé opevnění břehu pod mostem.

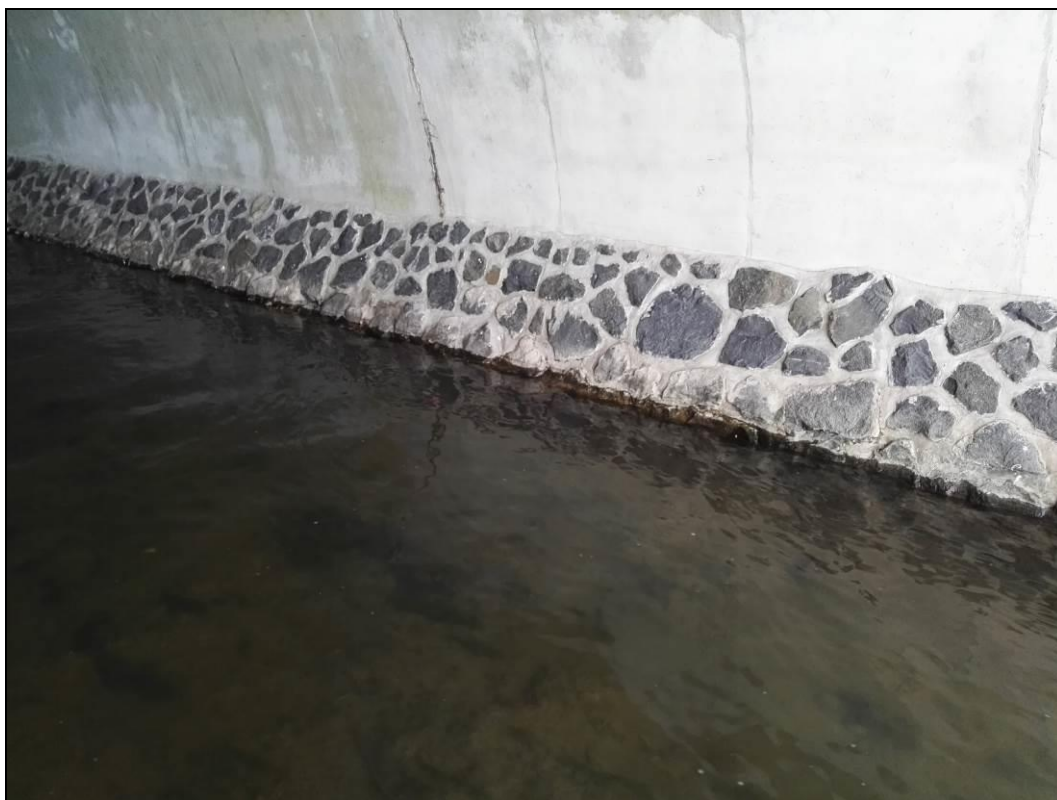
Obr. č. 7 - pohled na levé opevnění břehu pod mostem.

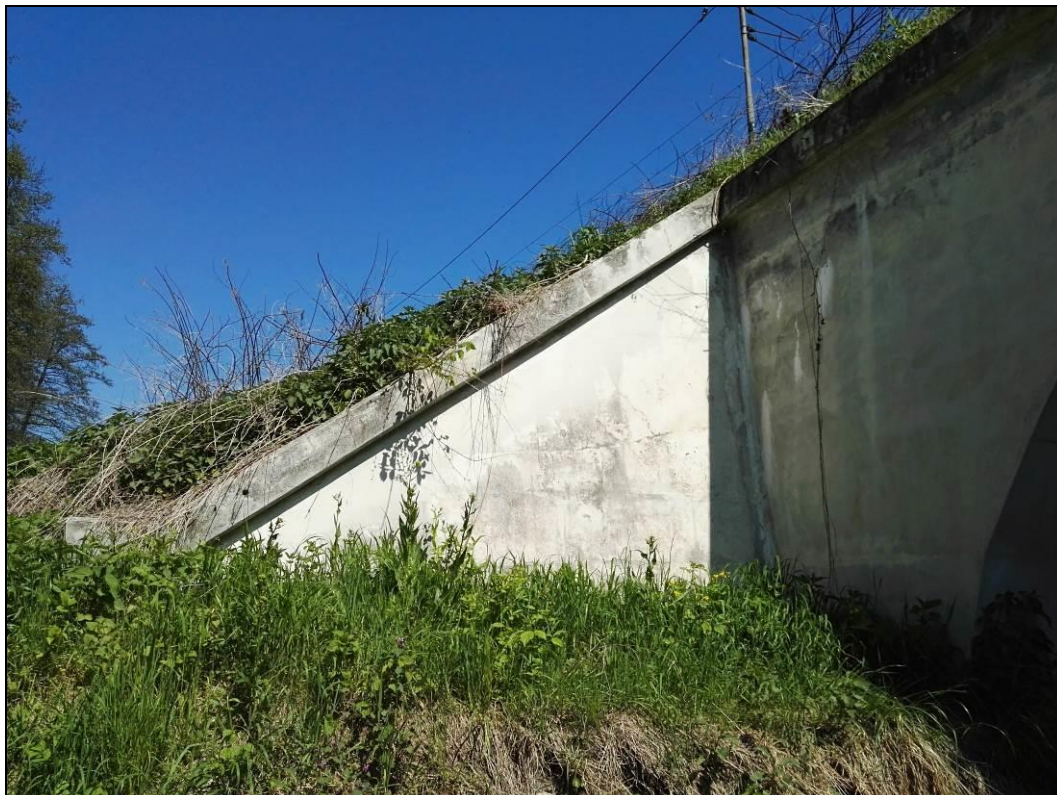
Obr. č. 8 - pohled na levé křídlo opěry Litoměřice.

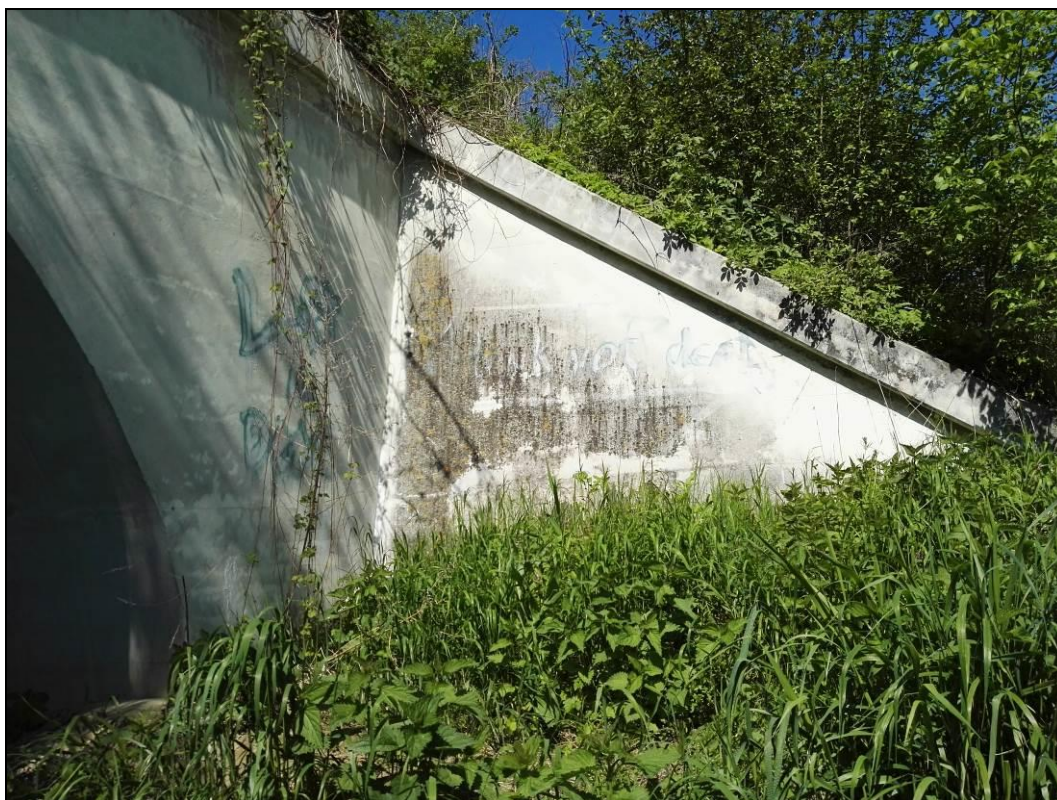
Obr. č. 9 - pohled na pravé křídlo opěry Litoměřice.
